天守台石垣の保存方針

1 天守台石垣保存方針について

2 天守台石垣の調査

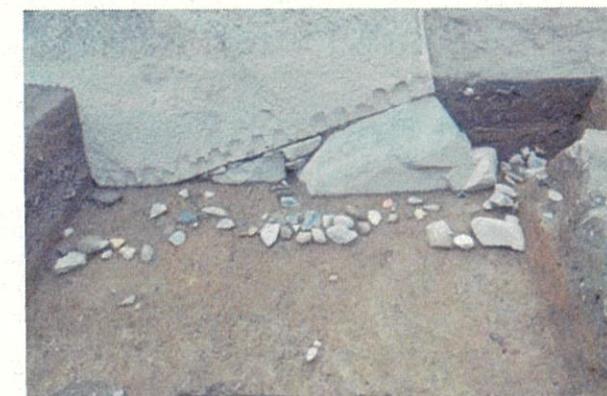
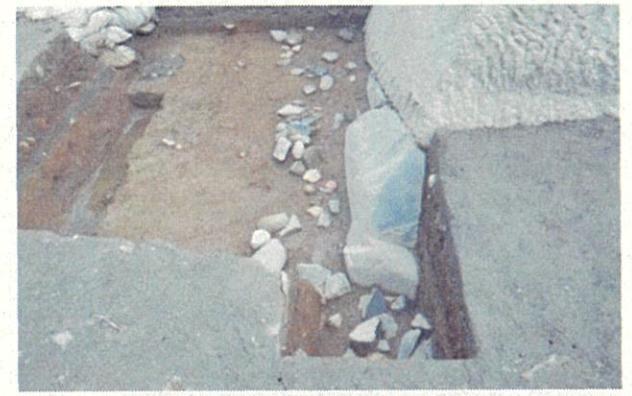
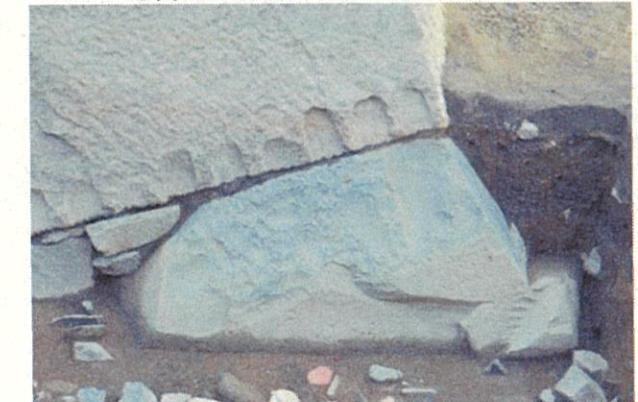
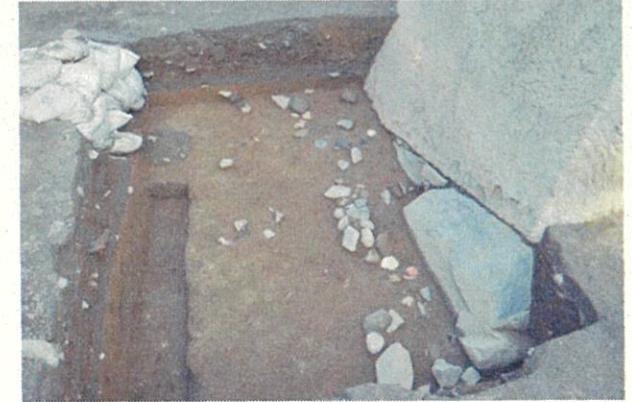
調査概要 F地点は大天守台北面(U61)石垣の西端隅角部に相当する。大天守台北面隅角部の根石状況と積み直し履歴の確認、戦前堀底層及び創建当時の盛土層の有無確認、及び石垣安定性の確認を目的に調査を行った。

調査結果 地表より下へ二石目の角石上半までを確認した。検出した角石は地上部の角石材と比べて小型に見え、石底までの掘削は危険であると考えられたため掘削をとどめた。

今回、検出された地下の角石は、旧表土(旧堀底面)より上の部分が、地上部の勾配に合わせるために加工されていたと推定される。土層堆積としては、表土下より戦災層(焼土層)及び戦前堀底層を確認した。また、戦前堀底層の下方より創建時と思われるブロック混土の盛土層を検出した。

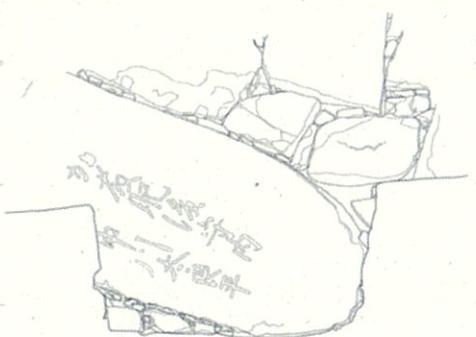
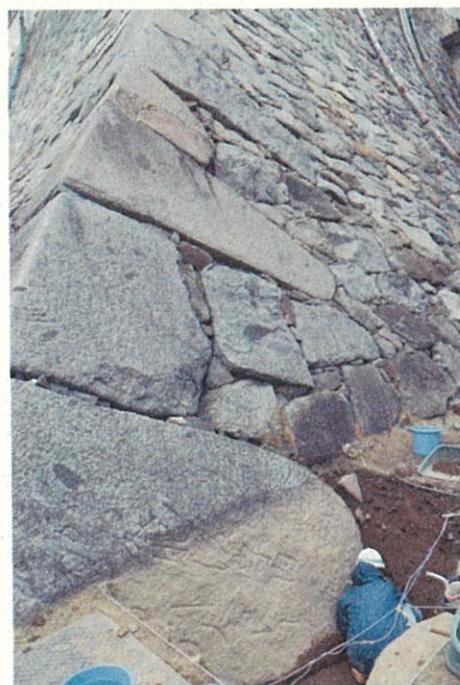
図11 J地点 刻印石図

調査結果 U59石垣西側隅の角石の下端レベルまで掘削を行い、「加藤肥後守内 中川太良平」の刻印のある角石を確認した。地表から角石下端まで戦後の攪乱が著しく、もともとの堀の埋土はほとんど残存が確認できなかった。「中川太良平」刻印石の下部は、間詰石も良好に残っており、安定しているように見える。

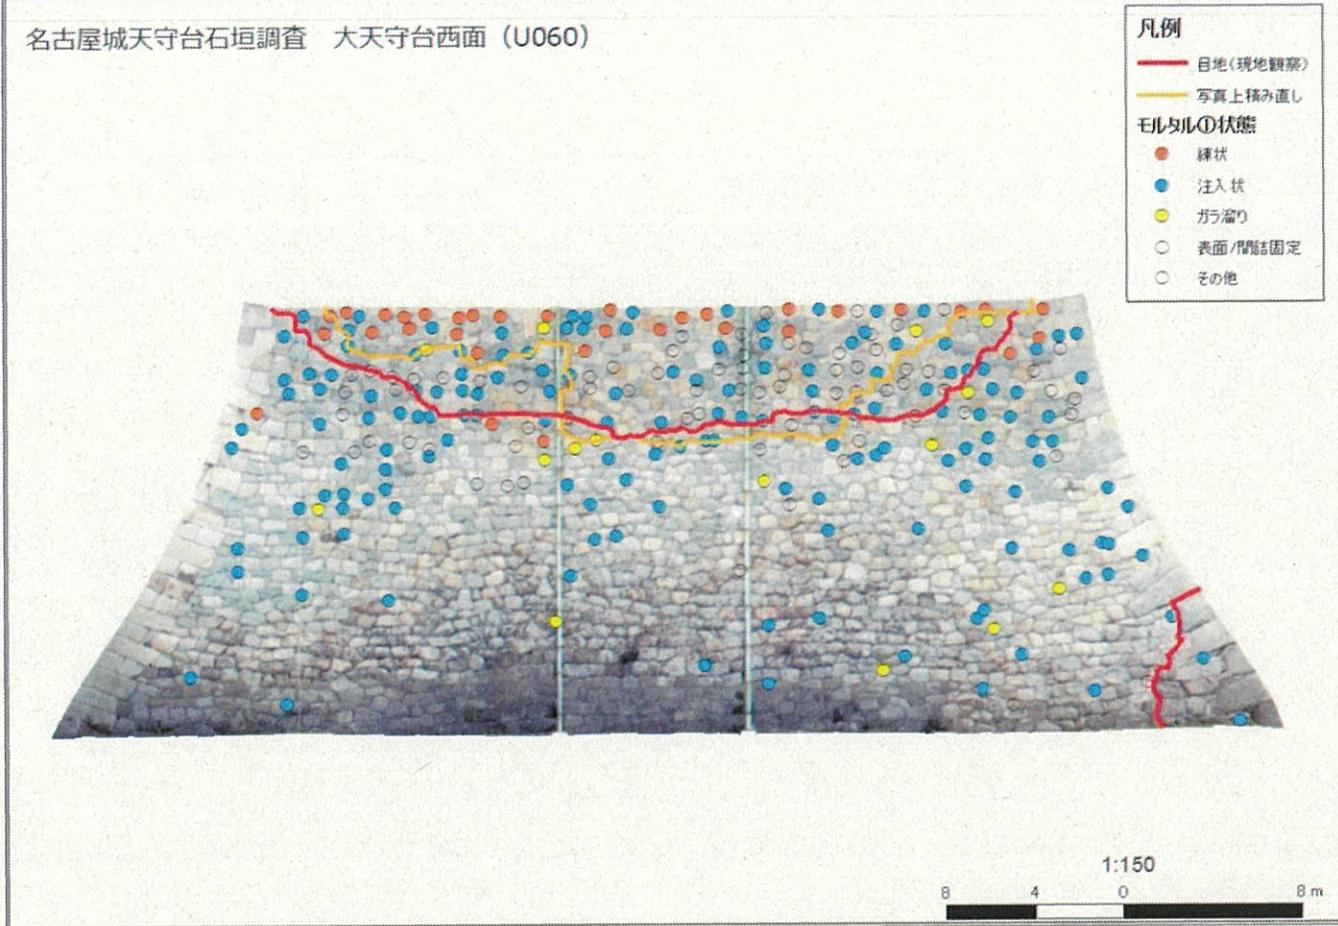
図20 U60モルタル検出状況

そうした前提で各面での確認状況を検討すると、練状は中段の上位以上に多く、現天守閣再建時に取り外され、積み替えられた際に施された範囲と近い。一方、注入状は上部から下部まで満遍なくみられる。全体にわたって外部から注入されたことを反映していると見られる。

石垣の保存の上で重要な、これらのモルタルの量について正確に把握することは難しいが、モルタルが確認された地点でも、ビデオスコープはさらに奥まで挿入することができた。こうした観察結果からも明らかなように、モルタルが築石間に密に充填されている状態ではない。

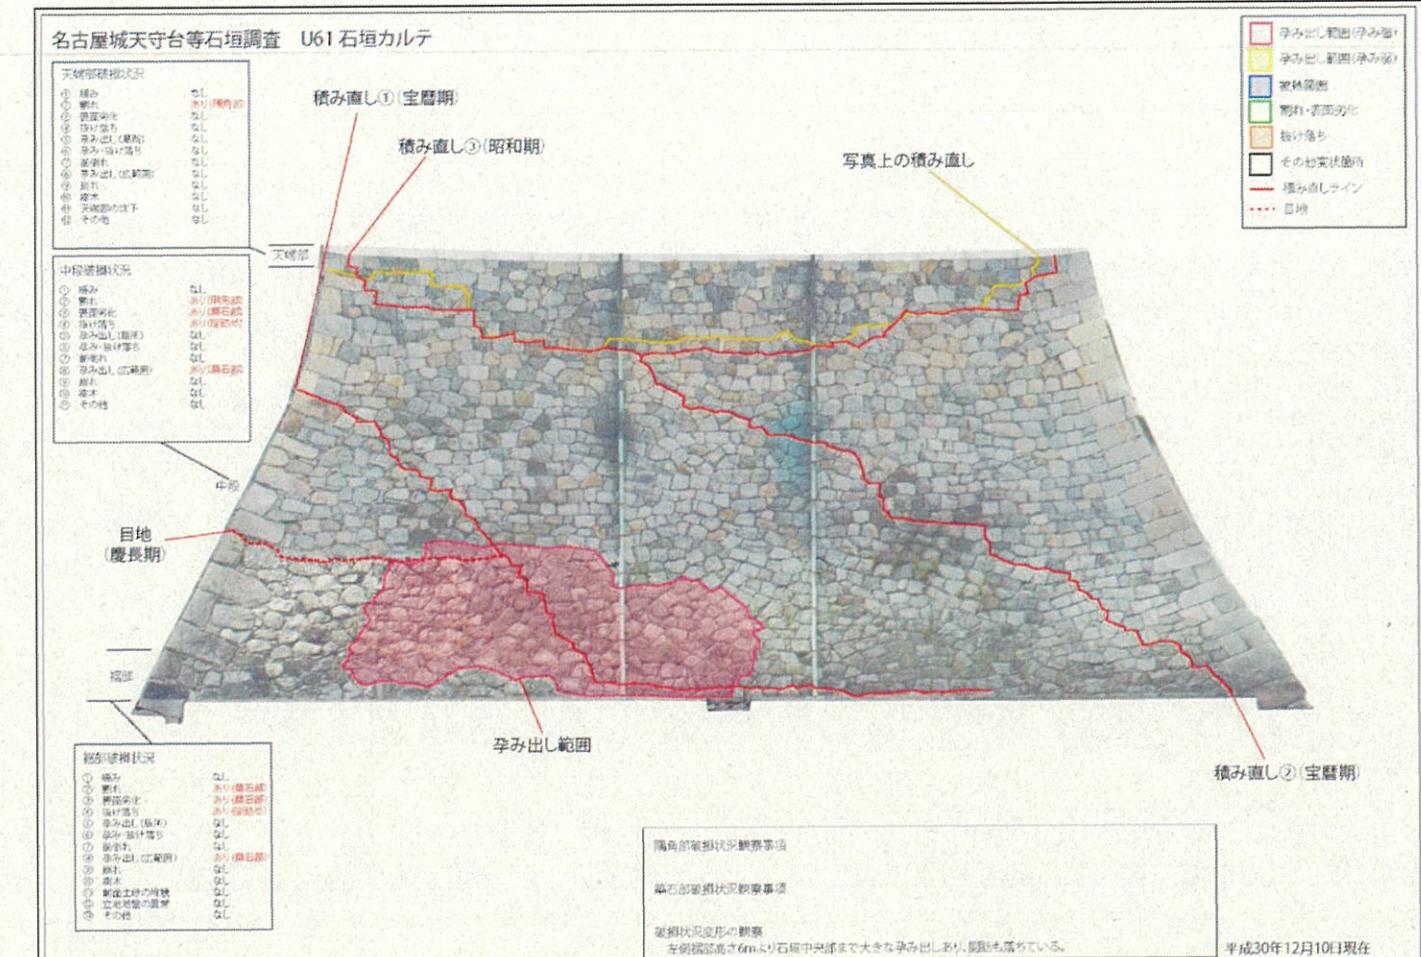
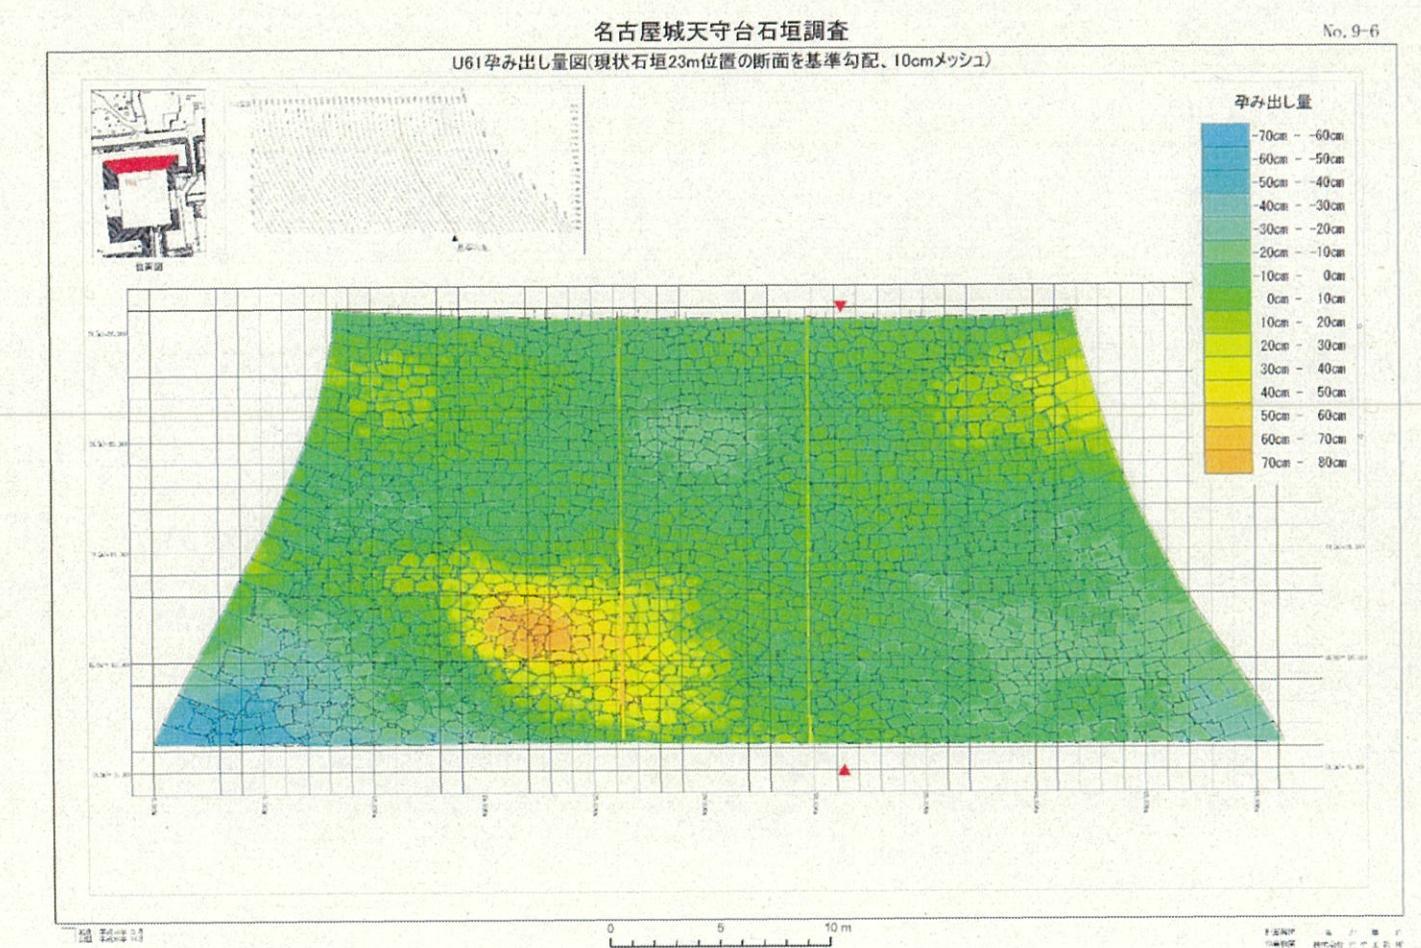
平成24年の断面図と今回の断面図では顕著な違いは見られない。また、石垣に固定された堅樋の状況などから見ても、孕み出しが進行している状況ではないと判断される。

- ・橋台西面の孕み出し④については、モニタリングを行い、石垣の変動を確認した上で、必要に応じて、積み替えなどの修復を行う。
- ・天守台各面における石材の破損・劣化⑤、隅角石の割れ⑥については、状況が深刻な地点に対して応急処置を行ったのち、経過観察を行い、必要に応じて本格的な修復を検討する。
- ・天守台石垣各地点にみられるモルタル・セメントが詰められた状態⑦に関しては、これまでの調査結果では、緊急の対応が必要な状態ではないと判断されるが、今後更に分析を進め、必要に応じ除去することも検討する。
- ・間詰石の欠落⑧に対しては、大天守台東面など、更なる脱落が安全面での問題となる地点を中心に、応急的な処置を行い、経過観察を行う。
- ・堀底状態については、現況の把握を行ったのち、工学的な検討を経て、必要な対応を行う。

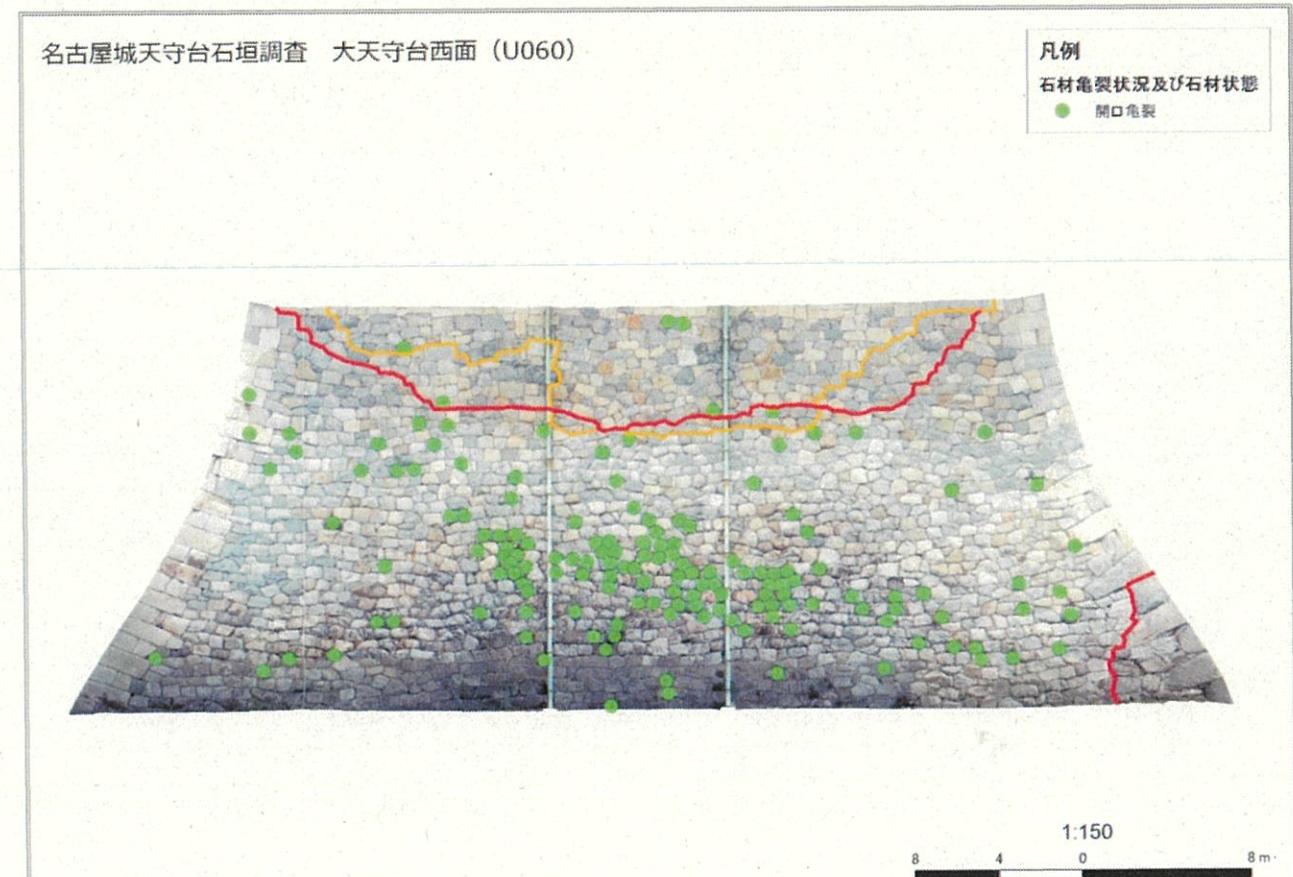
天守台石垣では、各面で被熱による劣化が認められる。大小天守台石垣のほぼすべての面で、被熱により劣化した石材が面的に広がる範囲が認められる。

大天守台西面U60では、中段中部から下部にかけて、被熱した石材が面的に広がっている。東面でも、本丸側の中段に広がっている。開口亀裂が認められ、劣化が著しい石材をカルテに示した（図26・27）。

その他、小天守台の東面及び南面でも被熱が顕著であり、同様に劣化した石材が見られる。
ただし、亀裂がどの程度進行しているのかは、表面からだけでは観察に限界がある。

- ⑤被熱により石材が破損・劣化した部分は、天守台石垣の各面に見られ、範囲も広い。戦後の積み替えを受けておらず、近世からの姿をとどめている部分が多い。被熱した石には、表面の剥落や割れが観察されるが、熱による割れや剥落がどの程度まで及んでいるのか、更なる調査や検討が必要である。
- ⇒被熱による破損・劣化が見られる個別の築石には、必要に応じて応急的な処置を行う。その後、経過観察の結果を踏まえ、より本格的な修復の必要性を検討する。
