石垣部会の検討状況について

第30回石垣部会

平成31年3月25日(月)

天守台石垣の保存方針

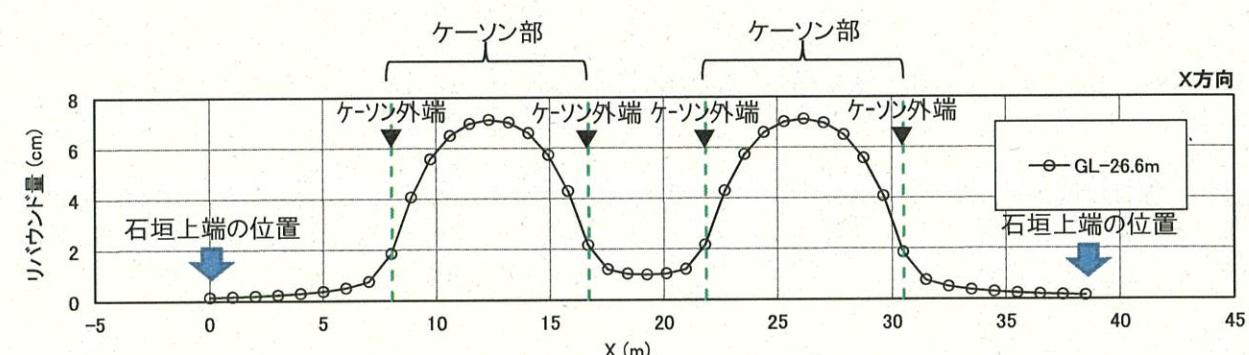
図3-1-3 多層近似解法によるリバウンドの試算結果 (大天守)

大天守において建物荷重を除荷した場合、支持地盤が上方に浮上する現象が生じ(以下、リバウンド)、ケーソン先端の深度(GL-26.6m)の地盤において最大約7cm、ケーソン外端の位置で約2cmのリバウンドが生じる結果となる。一方、石垣上端の位置でのリバウンド量は約1mm、石垣根入れ部の位置ではさらに小さい値となるため、建物荷重の除荷による地盤のリバウンドによる石垣の構造安定性に対する影響は軽微なものと考えられる。
(図3-1-3)

現状ではリバウンドの影響については対策は必要ないと考える。

ただし、工事期間中は石垣のモニタリングを行うものとする。モニタリングは有識者に意見を伺い、具体的な計画を策定する。基本として石垣変動のバイオリズムを事前把握の上、石垣の変状発生の目安とする。また、割れている築石や孕み部分は計測対象として監視する。仮設構築物設置による影響を最も受ける部分(軽量盛土下部、軽量盛土上部)にも計測点を設けて監視する。

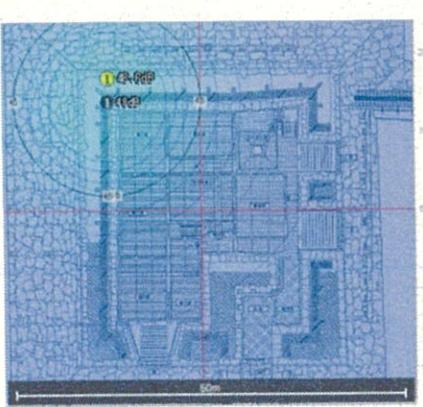
地階解体時の直近の石垣における振動レベルは、ワイヤーソーを用いた切断工法では49dB(震度0)と予測される。一方、大型ブレーカー工法では87dB(震度4)が予測される。以上より、解体工事は切断工法によるブロック解体を採用する。

図3-2-2 切断工法の振動予測
振動レベルの予測値 49dB(震度0)

振動影響対策として工法選定のほかに、工事中は振動計を設置して振動が管理値内であることを常時計測しながら工事を行い、管理値は大型重機の移動時も配慮して震度1以下とするために上限を60dBとする。なお、現天守は耐震性能が不足している建物であり、そこで行う工事であることから、労働安全衛生法等関係法令に基づき、作業員等の安全確保のための対策を講じるものとする。

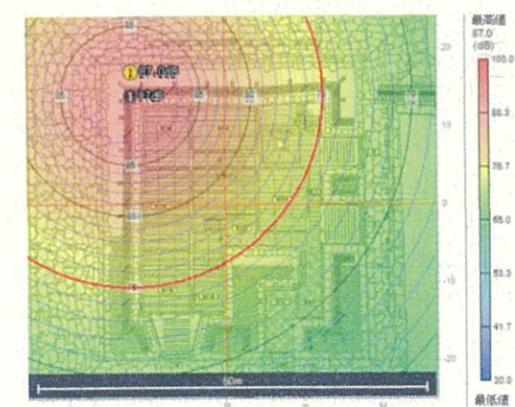
図3-2-3 大型ブレーカー工法の振動予測
振動レベルの予測値87dB(震度4)

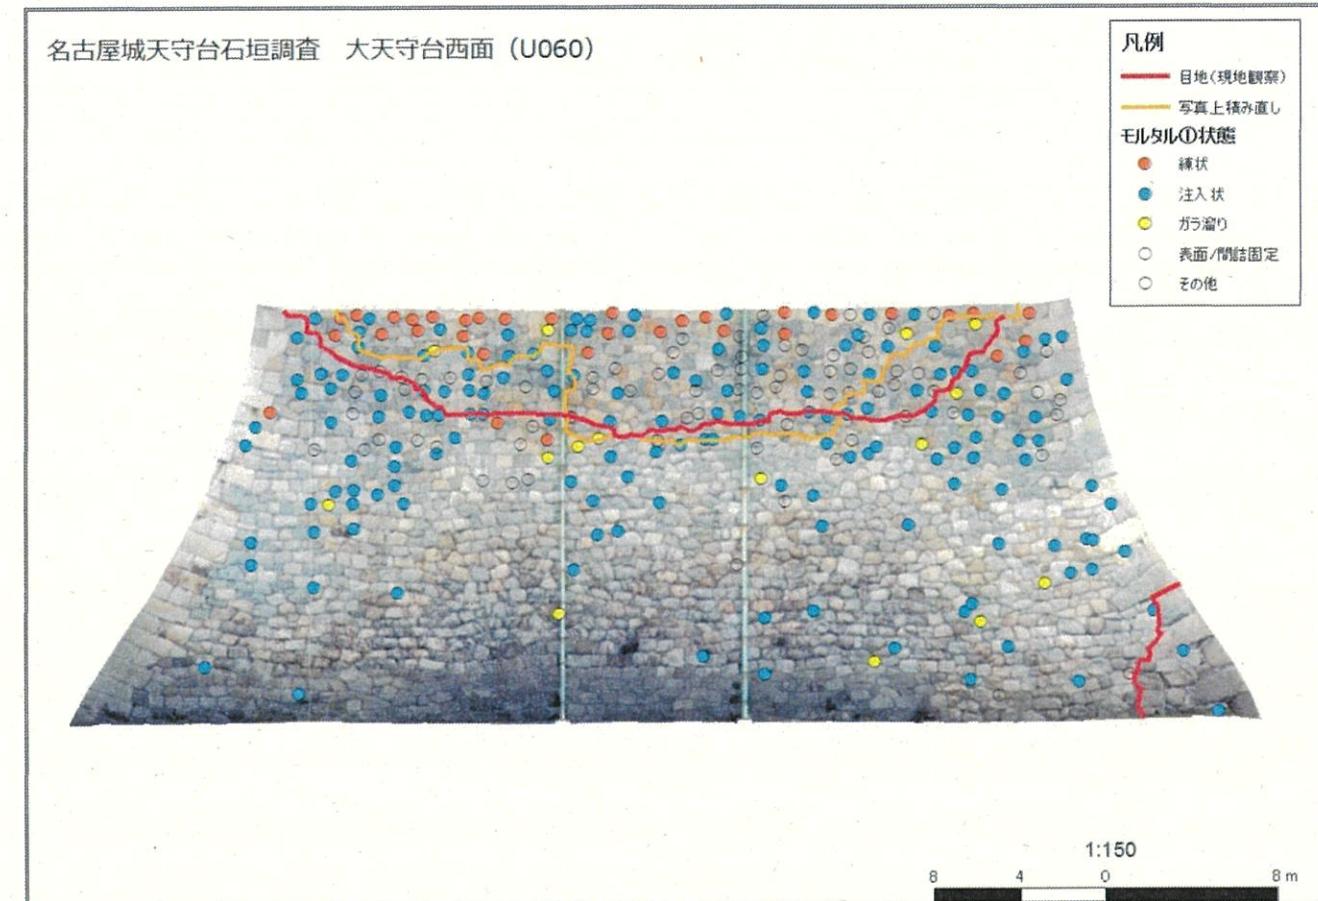
図20 U60モルタル検出状況

こうした前提で各面での確認状況を検討すると、練状は中段の上位以上に多く、現天守閣再建時に取り外され、積み替えられた際に施された範囲と近い。一方、注入状は上部から下部まで満遍なくみられる。全体にわたって外部から注入されたことを反映していると見られる。

石垣の保存の上で重要な、これらのモルタルの量について正確に把握することは難しいが、モルタルが確認された地点でも、ビデオスコープはさらに奥まで挿入することができた。こうした観察結果からも明らかのように、モルタルが築石間が密に充填されている状態ではない。

・天守台石垣各地点にみられるモルタル・セメントが詰められた状態⑦に関しては、これまでの調査結果では、緊急の対応が必要な状態ではないと判断されるが、今後更に分析を進め、必要に応じ除去することも検討する。

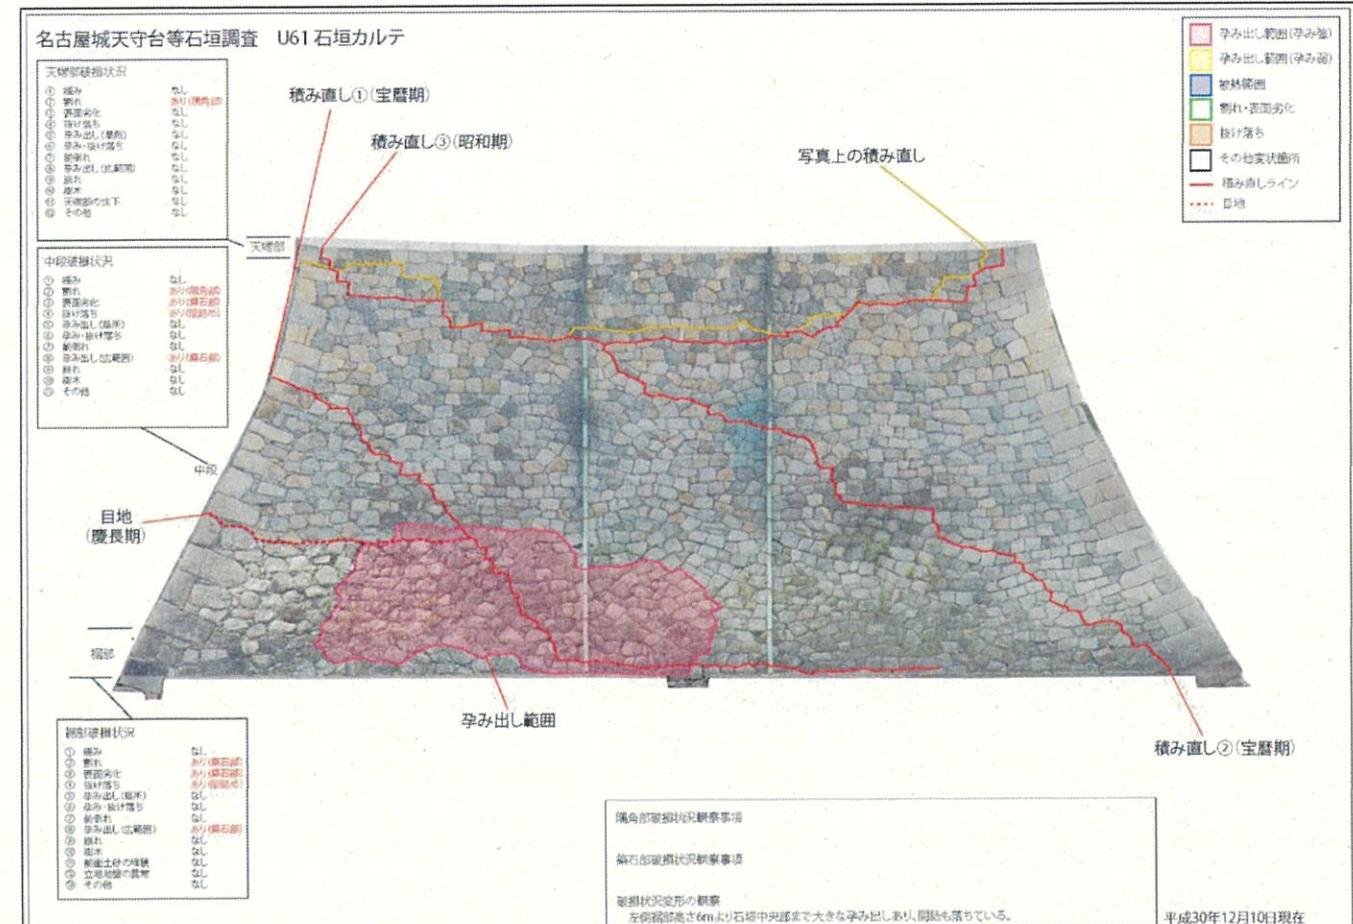
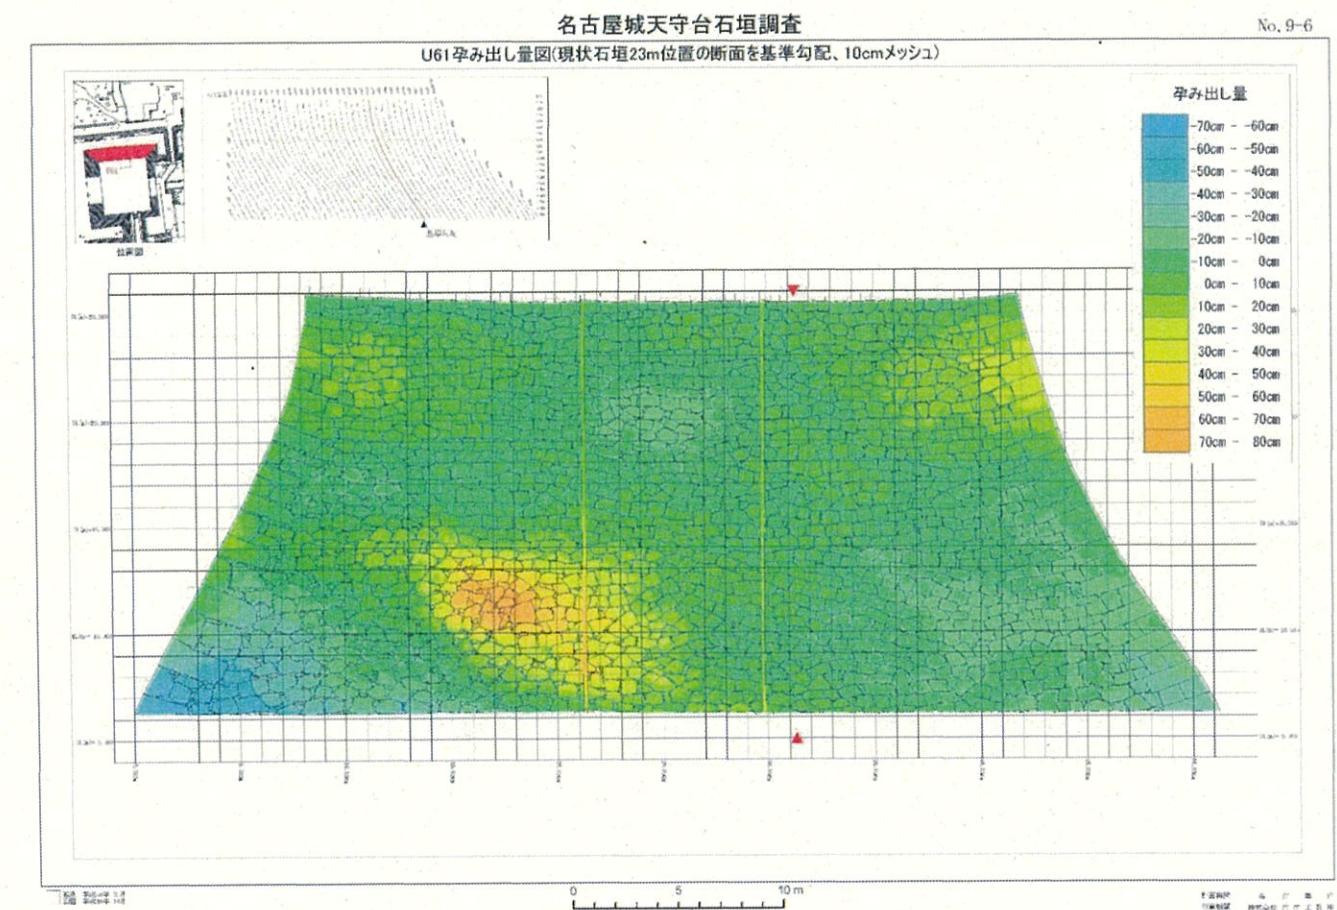
図23 U61孕み出し量図

孕み出し範囲は、大天守台石垣（U61）の東下端より西方向へ18m程度、高さTP11m程度を中心に幅12m程、高さ8m程にわたる（図22・23）。①

孕み出しが慶長期の石垣と宝暦期の修理した石垣の境界にまたがる。②

最も孕み出している部分は慶長期の石垣にある。③

孕み出しの高さ方向の天端はおおよそTP. 13m程度であり、慶長期石垣の目地と重なる。④

最も孕んでいる孕み出し部分の下端は凡そTP. 7m程度で、堀底地盤面までは達していない。⑤

孕み出し部東側は慶長期の石垣に相当し、孕み出しが顕著に認められるが、孕み出し部西側は宝暦期の石垣に相当し、孕み出しへ緩やかにつながっている（すりつけられている）。⑦

平成24年の断面図と今回の断面図では顕著な違いは見られない。また、石垣に固定された堅樋の状況などから見ても、孕み出しが進行している状況ではないと判断される。

北面の孕み出しは、現在孕み出し指数10となっており、不安定と評価される。また、孕み出しの上端の石は細かく割れており、個々の築石を見ても状況は悪い。

- ③大天守台北面に強い孕み出しがあることへの対応
変状は大きいが、近年の計測によると、変動が確認できるような状況ではない。応急的な処置の必要性を検討したうえ、継続的にモニタリングを行い、進行の度合いを確認する必要がある。その間に、調査・分析を進め、孕み出しの原因を検討し、より本格的な修復などの処置を検討する。

⇒天守創建時の慶長期の石垣が残っているため、処置には慎重を期すべきであるが、モニタリングを継続的に行ったうえ、その結果を踏まえ、必要に応じ、積み替えも含めた処置を行う。

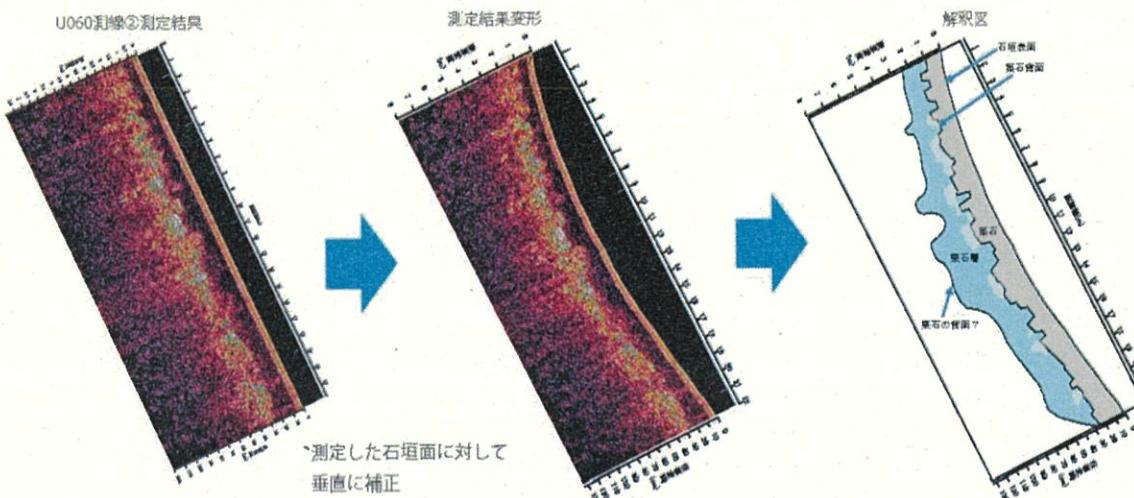
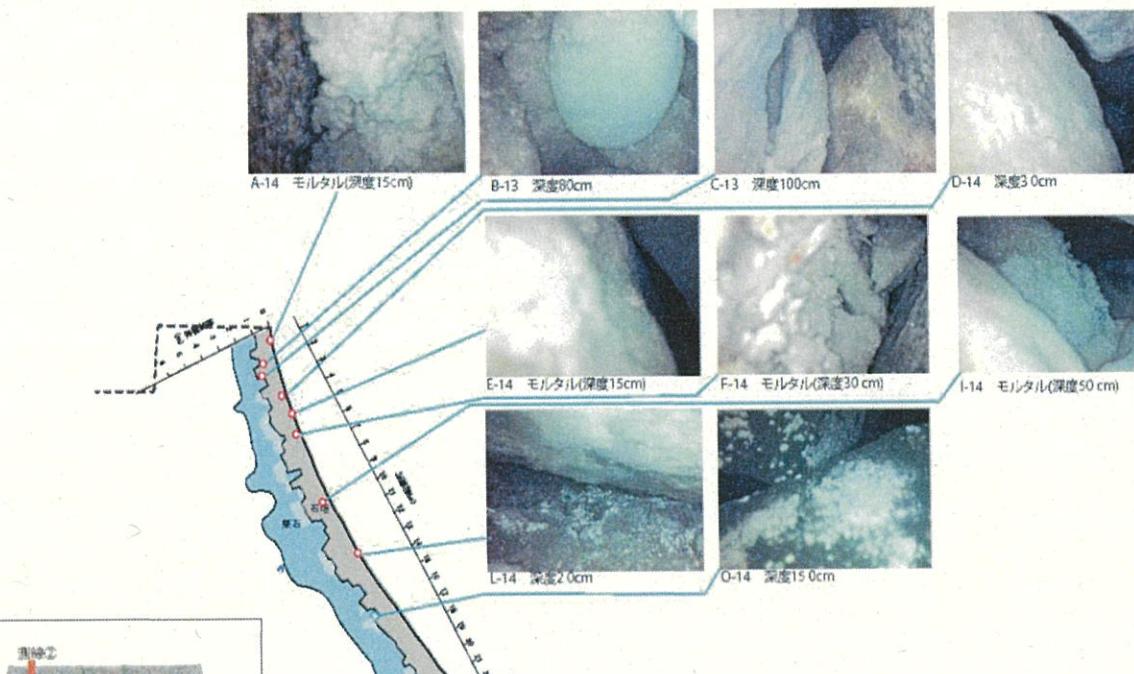
● 西面石垣（U60）測線②

全ての測線で天端部から裾部にかけて、栗石層中に強い反応（白色部）を示す部分が点在していることが認められた。栗石層中の強い反応は栗石密度が粗い部分であると想定される。

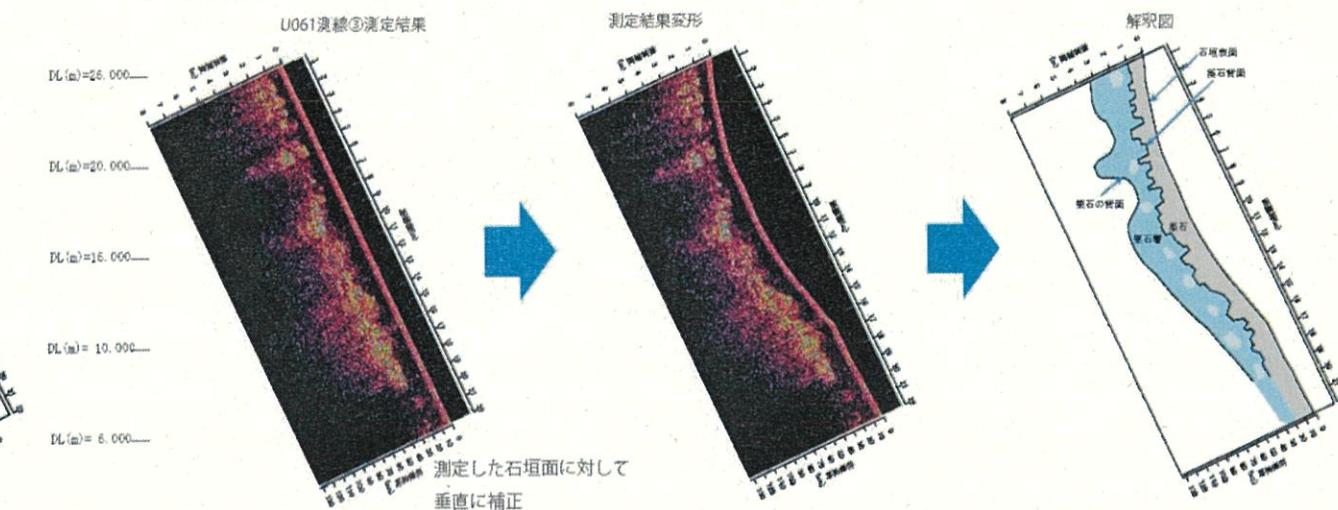
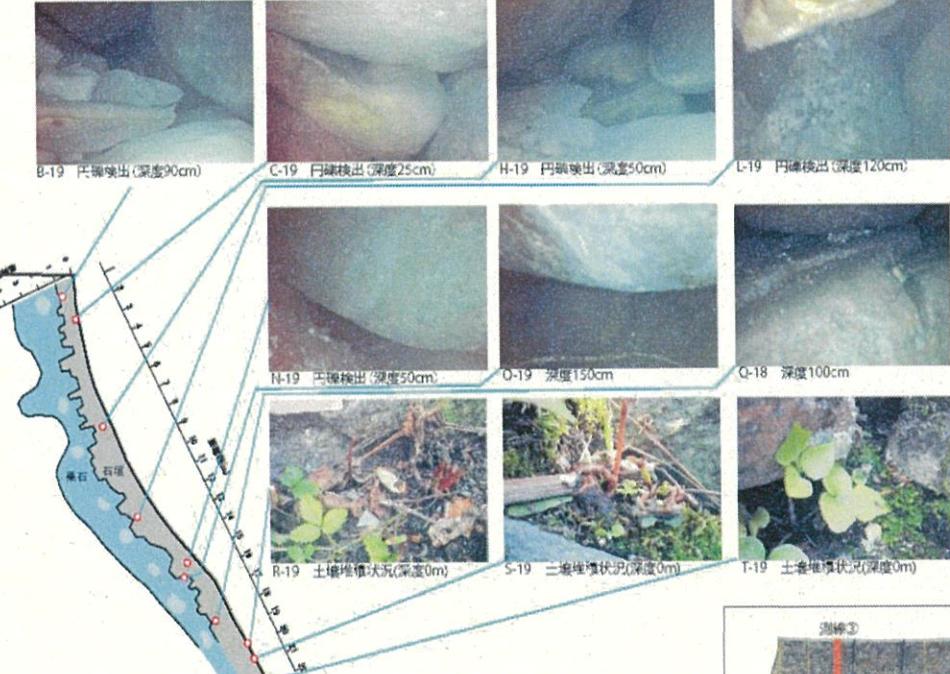
図24 U61レーダー探査・ビデオスコープ調査結果

レーダー探査状況では特に孕み出し部のみ栗石層の緩みが認められる状況ではない。⑧

孕み出し部の測線③についても栗石層に強い反応を示す部分が認められるが、他の測線と比べ反応部分は少なく、栗石密度が粗い状況にはないと考えられる。

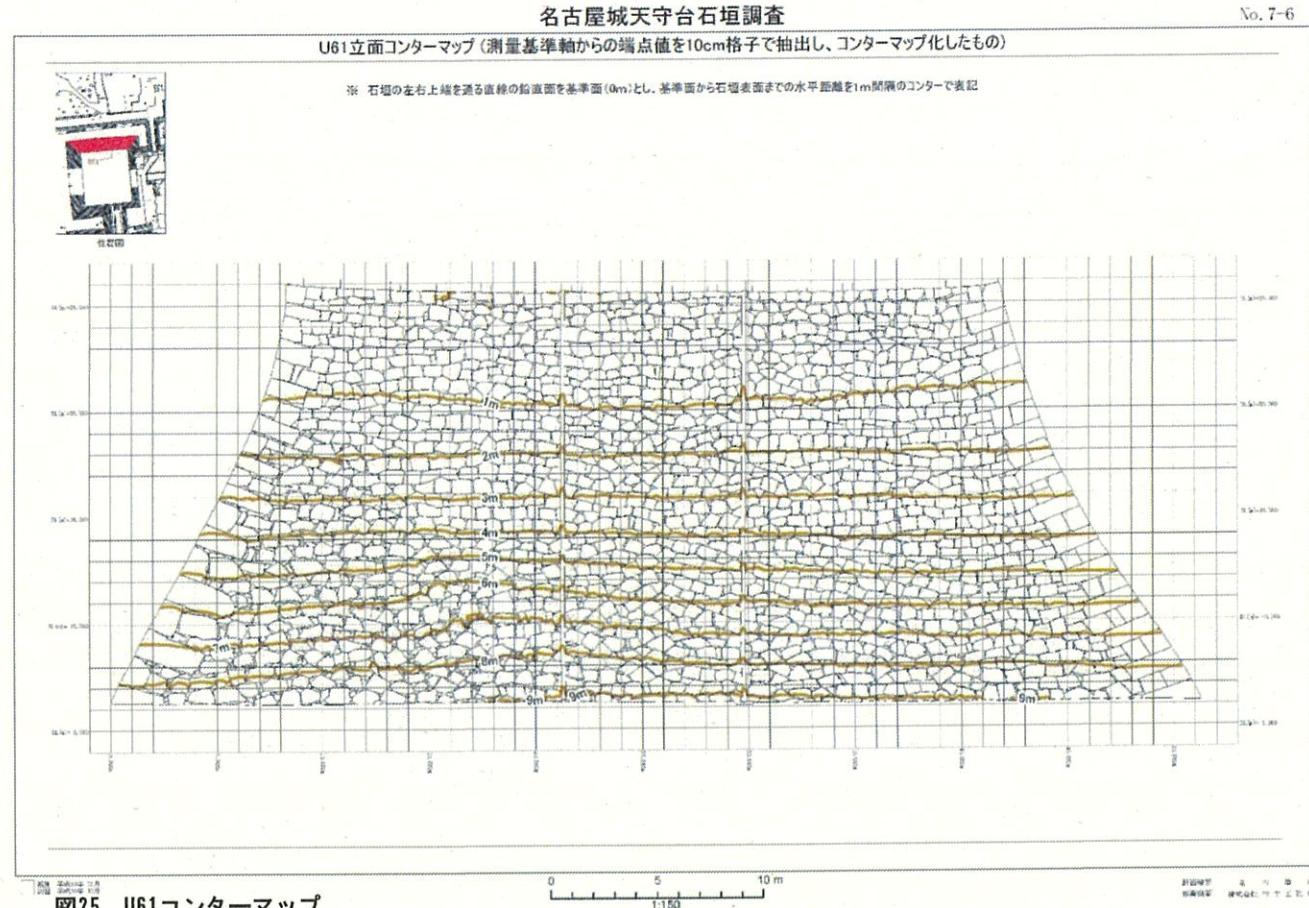
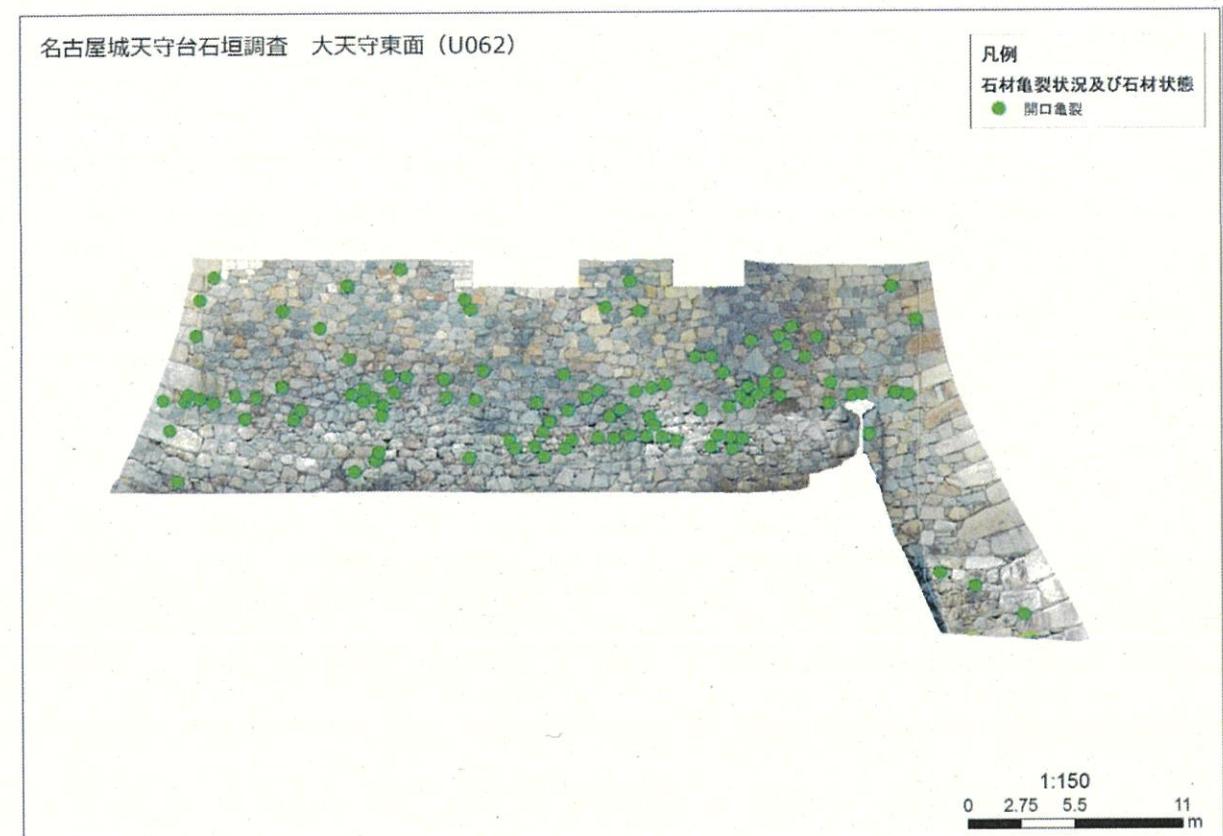
図26 U62石材劣化状況

大天守台西面U60では、中段中部から下部にかけて、被熱した石材が面的に広がっている。東面でも、本丸側の中段に広がっている。開口亀裂が認められ、劣化が著しい石材をカルテに示した(図26・27)。

⇒被熱による破損・劣化が見られる個別の築石には、必要に応じて応急的な処置を行う。その後、経過観察の結果を踏まえ、より本格的な修復の必要性を検討する。
