天守台石垣の保存方針

1 天守台石垣保存方針について

2 天守台石垣の調査

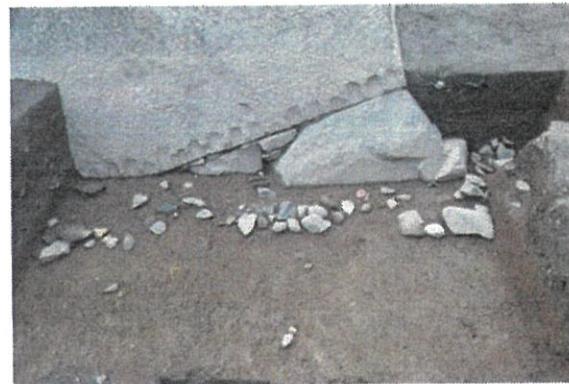
写真F-1 石垣地下部分状況／北から

調査結果 地表より下へ二石目の角石上半までを確認した。検出した角石は地上部の角石材と比べて小型に見え、石底までの掘削は危険であると考えられたため掘削をとどめた。

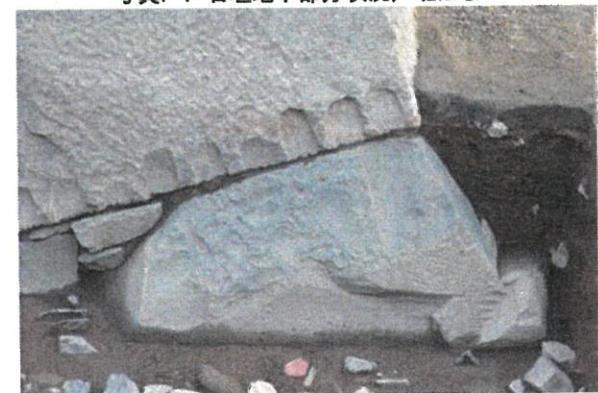
写真F-3 石垣地下部分状況／北から
角石の上半を加工している様子。

今回、検出された地下の角石は、旧表土(旧堀底面)より上の部分が、地上部の勾配に合わせるために加工されていたと推定される。土層堆積としては、表土下より戦災層(焼土層)及び戦前堀底層を確認した。また、戦前堀底層の下方より創建時と思われるブロック混土の盛土層を検出した。

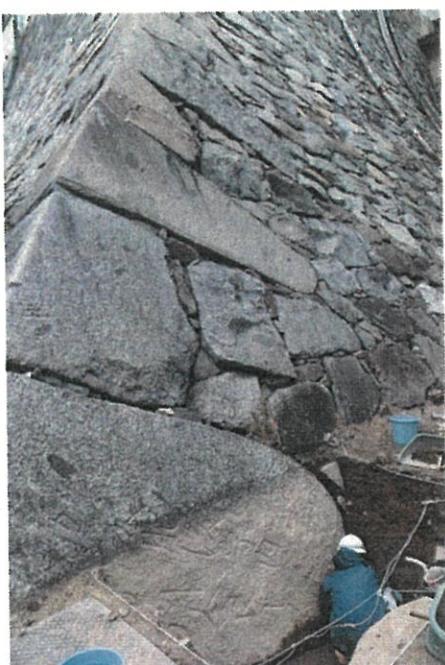
写真J-1 発掘調査時の刻印石

調査結果 U59石垣西側隅の角石の下端レベルまで掘削を行い、「加藤肥後守内 中川太良平」の刻印のある角石を確認した。地表から角石下端まで戦後の攪乱が著しく、もともとの堀の埋土はほとんど残存が確認できなかった。「中川太良平」刻印石の下部は、間詰石も良好に残っており、安定しているように見える。

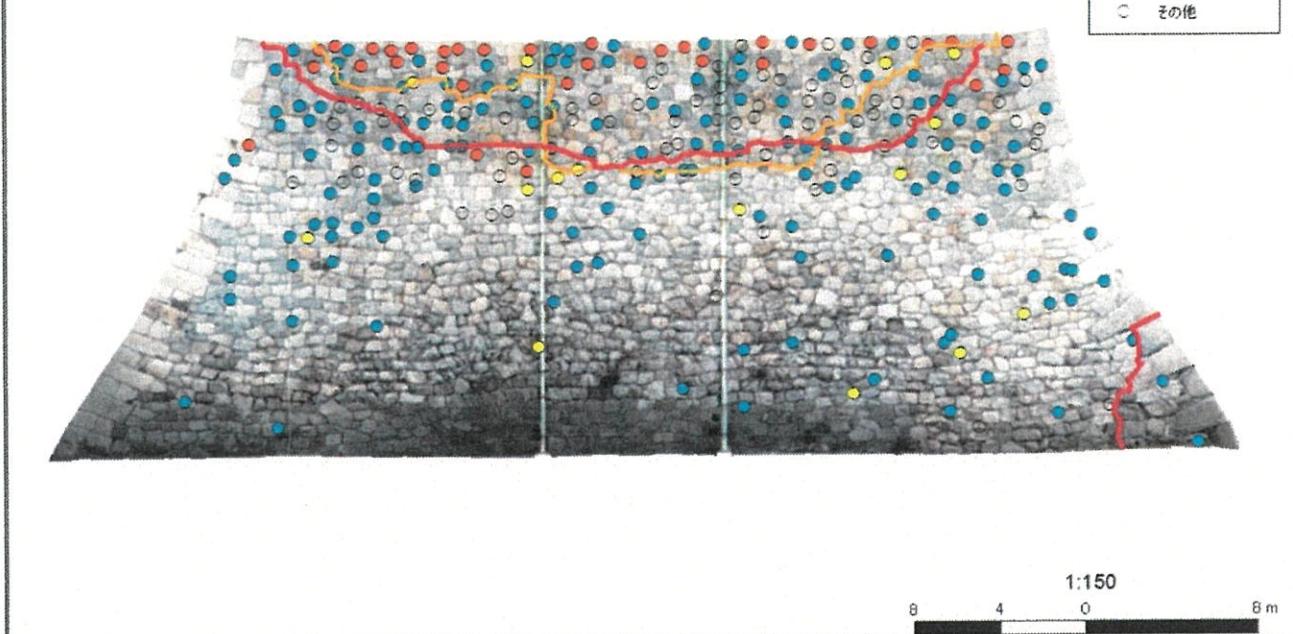
図20 U60モルタル検出状況

そうした前提で各面での確認状況を検討すると、練状は中段の上位以上に多く、現天守閣再建時に取り外され、積み替えられた際に施された範囲と近い。一方、注入状は上部から下部まで満遍なくみられる。全体にわたって外部から注入されたことを反映していると見られる。

石垣の保存の上で重要な、これらのモルタルの量について正確に把握することは難しいが、モルタルが確認された地点でも、ビデオスコープはさらに奥まで挿入することができた。こうした観察結果からも明らかのように、モルタルが築石間に密に充填されている状態ではない。

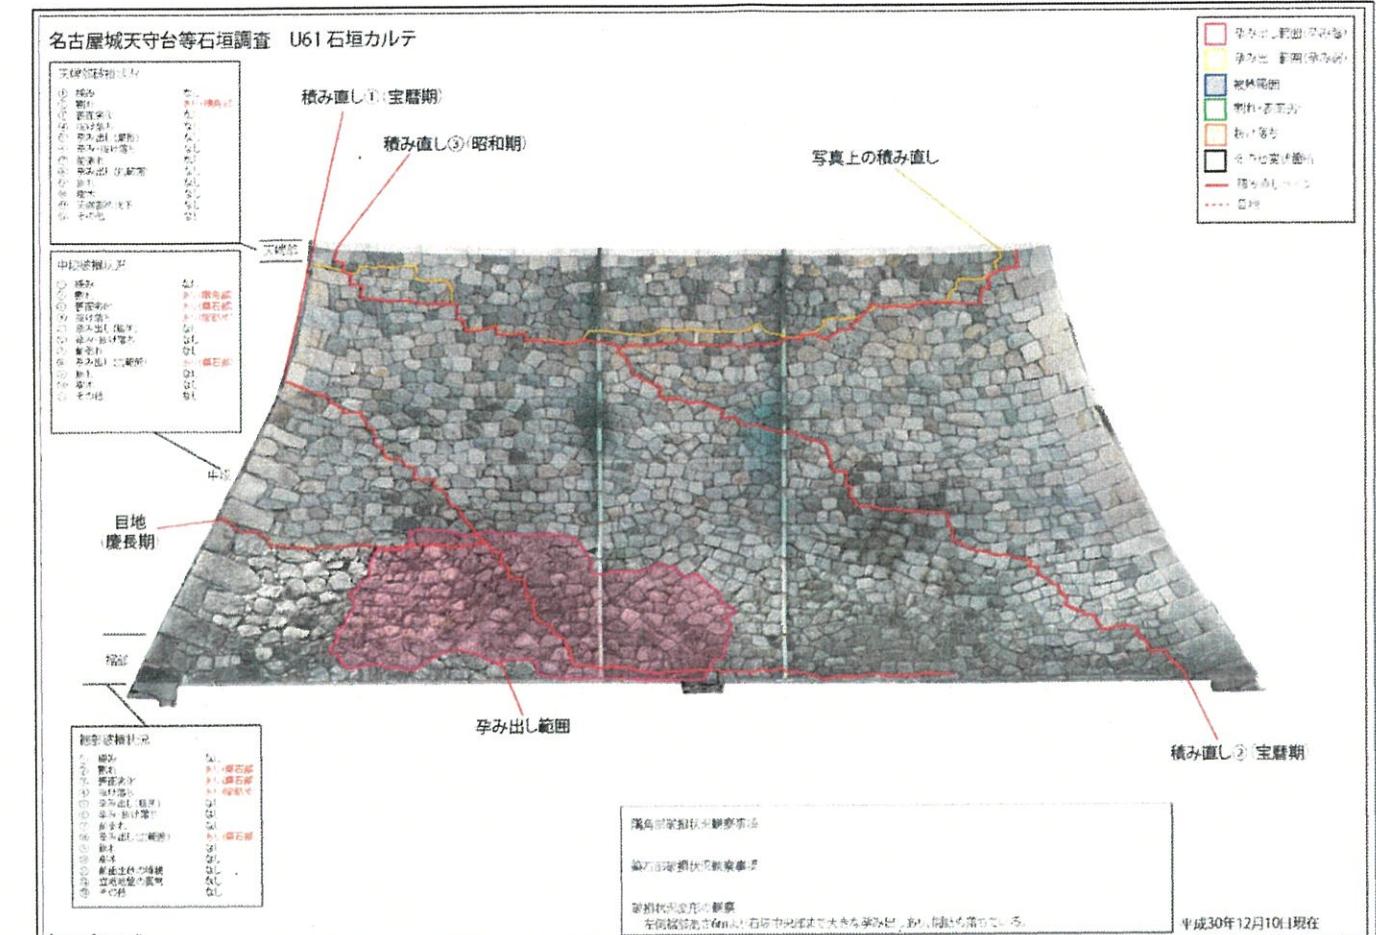
図22 U61石垣カルテ

- ・天守台外部石垣各面の上位は、昭和34年の現天守閣建設時に改変が加えられており、近世の姿が失われている。①
- ・穴蔵石垣の現状で確認できる範囲は、ほぼ戦後の積み直しである。根石については現時点では観察できず確認できていない。②
- ・大天守北面（U61）には強い孕み出しが認められる。この孕み出しは明治25年には指摘され、大正時代の図面でも確認できる。約100cm孕み出しており、孕み出し指数は10、不安定な状態と評価される。③
- ・また、橋台西面（U58）でも孕み出しがみられ、それに連続して西に延びるU57でも孕み出しがみられる。原因や孕み出しの経緯については不明である。④
- ・大天守南面・西面（U59・60）、東面（U62）、橋台部東面（H140）、小天守東面（H136）には、中位以下に広範な被熱範囲が認められ、石材の表面が剥落したり、割れているなどの変状・劣化が認められる。⑤
- ・隅角石に顕著であるが、石材に割れが生じている。大天守台北西隅角部ではいくつかの石に割れが観察できる。また、大天守台の南西隅角部天端石なども割れている。⑥
- ・天守台石垣の上位から中位にかけて、築石間にモルタルやセメントを詰めたり、流し込んだりした痕跡が広範囲にみられる。⑦
- ・その他、特に顕著な部分は指摘できないが、各所で間詰石の欠落が認められる。⑧
- ・大天守北側の内堀内では、戦後に廃材などを埋めたこと等により、堀底が攪乱されている可能性がある。⑨
- ・天守台石垣とは内堀を挟んだ対岸側（御深井丸側）の石垣は、濃尾震災の際などに積み替えられており、旧状をとどめていない。また間詰石の抜け落ち等が見られる。⑩

平成24年の断面図と今回の断面図では顕著な違いは見られない。また、石垣に固定された堅樋の状況などから見ても、孕み出しが進行している状況ではないと判断される。

破損・劣化状況	変状度	危険度	処置
①各面上位に、昭和の積み替えがある。	4	B	本来の形を回復するため積み直しを検討する。
②穴蔵石垣は昭和に大規模な積み替え。	4	(A)	根石、背面の状況を確認するための調査を行う。 石垣全体が本来の姿をとどめていないため、本来の形を回復するため積み直しを検討する。 現在は天守閣内入場禁止としているため、安全面の危険度は少ない。
③大天守台北面に強い孕み出し	1	B	モニタリングにより経過観察。必要に応じて積み替えなどの修復を行う。
④橋台西面の孕み出し	2	B	経過観察を行う。 必要に応じて積み替えなど修復
⑤天守台各面の石材が被熱し、脆弱化している（大天守西面、東面、小天守東面、南面）	2	大天守東面、小天守東面はA、他はB	必要に応じ、応急的な処置を行う。 日常的な観察を通じ、状況の観察を行いながら、処置の必要性について精査する。
⑥隅角石を中心に、石材の割れがある。	2	東面A、他はB	必要に応じて応急的な対処を行ったのち、必要に応じて、保存のための処置を行う。
⑦各所にモルタル・セメントを詰めた痕跡が残る	3	東面A、他はB	必要に応じて除去する。除去に際し、築石を傷めるおそれがある場合は現状を維持する。
⑧間詰石の欠落が見られる	2	東面A、他はB	必要に応じて、間詰石を補うなど、保存のための処置を行ったうえ、経過観察。
⑨大天守北側堀底が攪乱されている	3	B	今後の発掘調査により状況を確認し、工学的検討を行ったのち、必要に応じた処置を行う。
⑩御深井丸側の石垣で間詰の脱落などが見られる。	2	B	応急的な処置を行った後、経過観察。

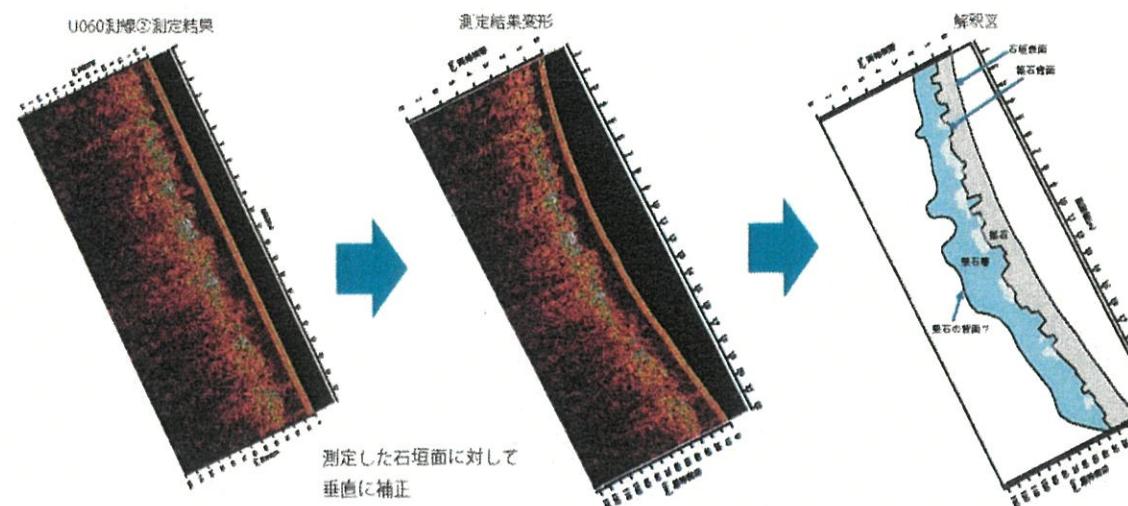
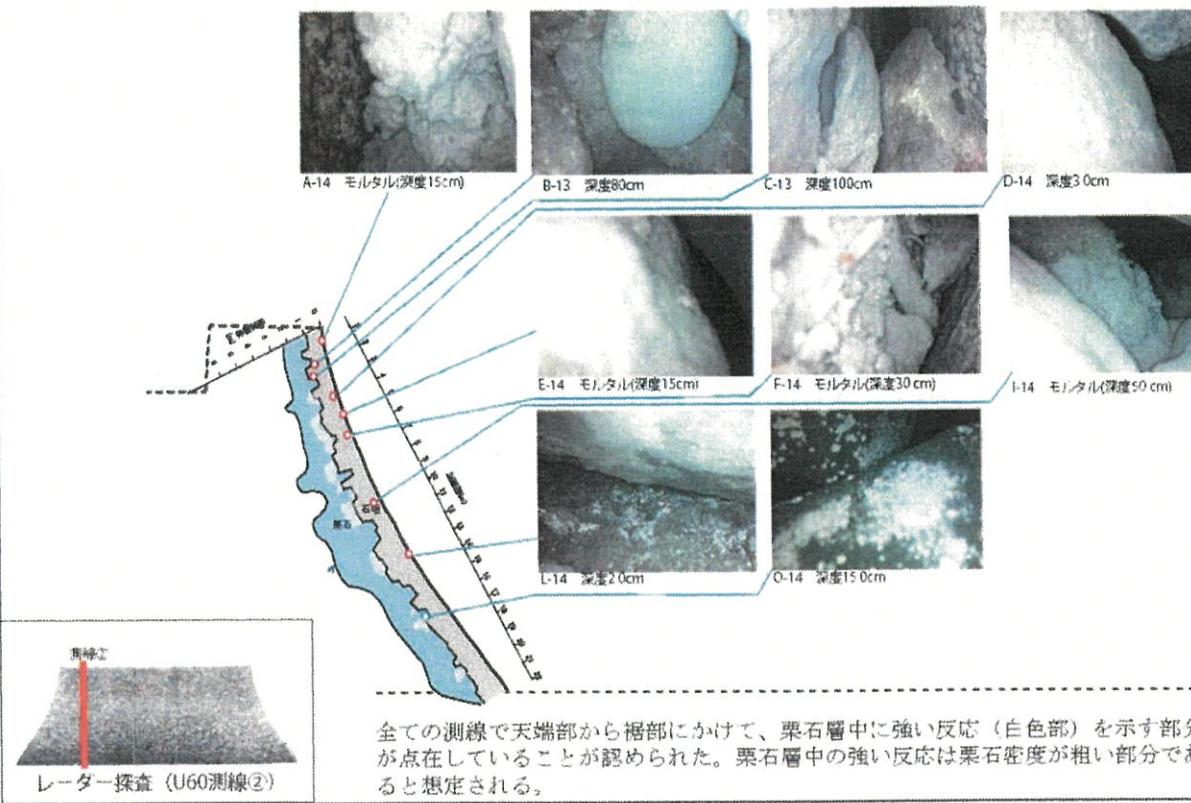
ビデオスコープによる状況写真（U60 測線②）

全ての測線で天端部から裾部にかけて、栗石層中に強い反応（白色部）を示す部分が点在していることが認められた。栗石層中の強い反応は栗石密度が粗い部分であると想定される。

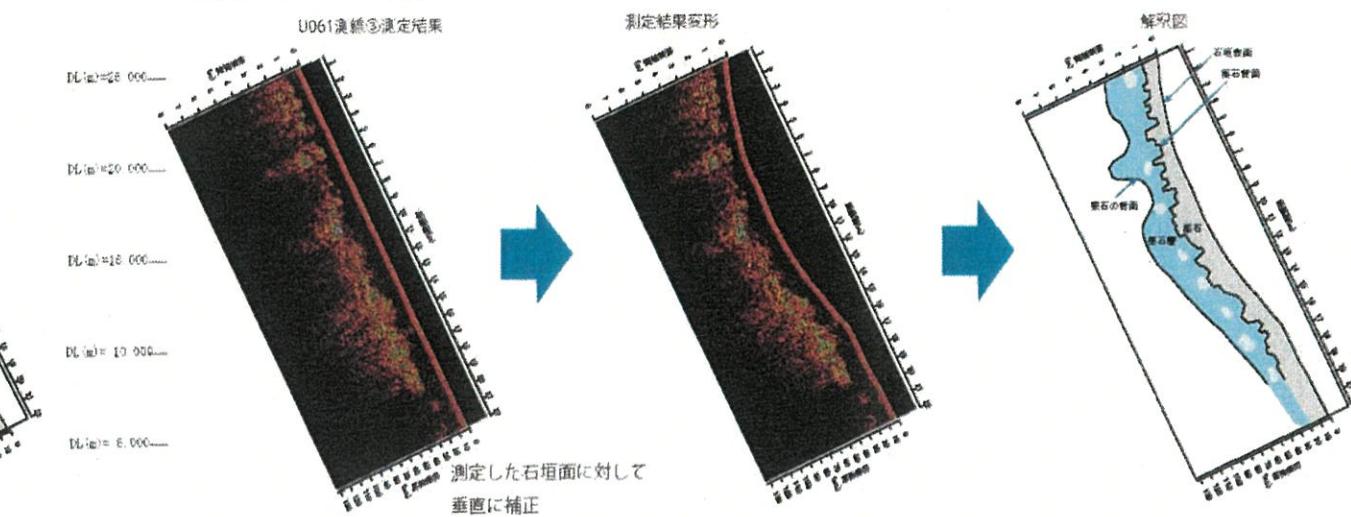
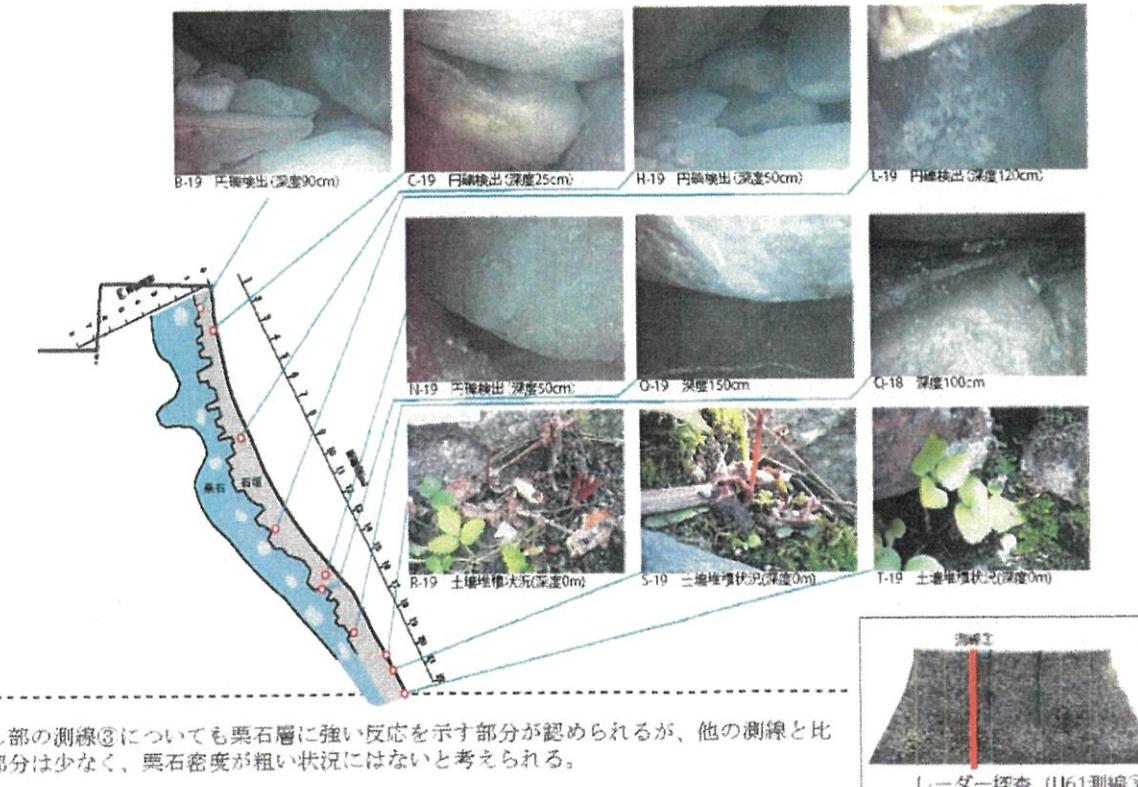
図24 U61レーダー探査・ビデオスコープ調査結果

孕み出し部の測線③についても栗石層に強い反応を示す部分が認められるが、他の測線と比べ反応部分は少なく、栗石密度が粗い状況にはないと考えられる。

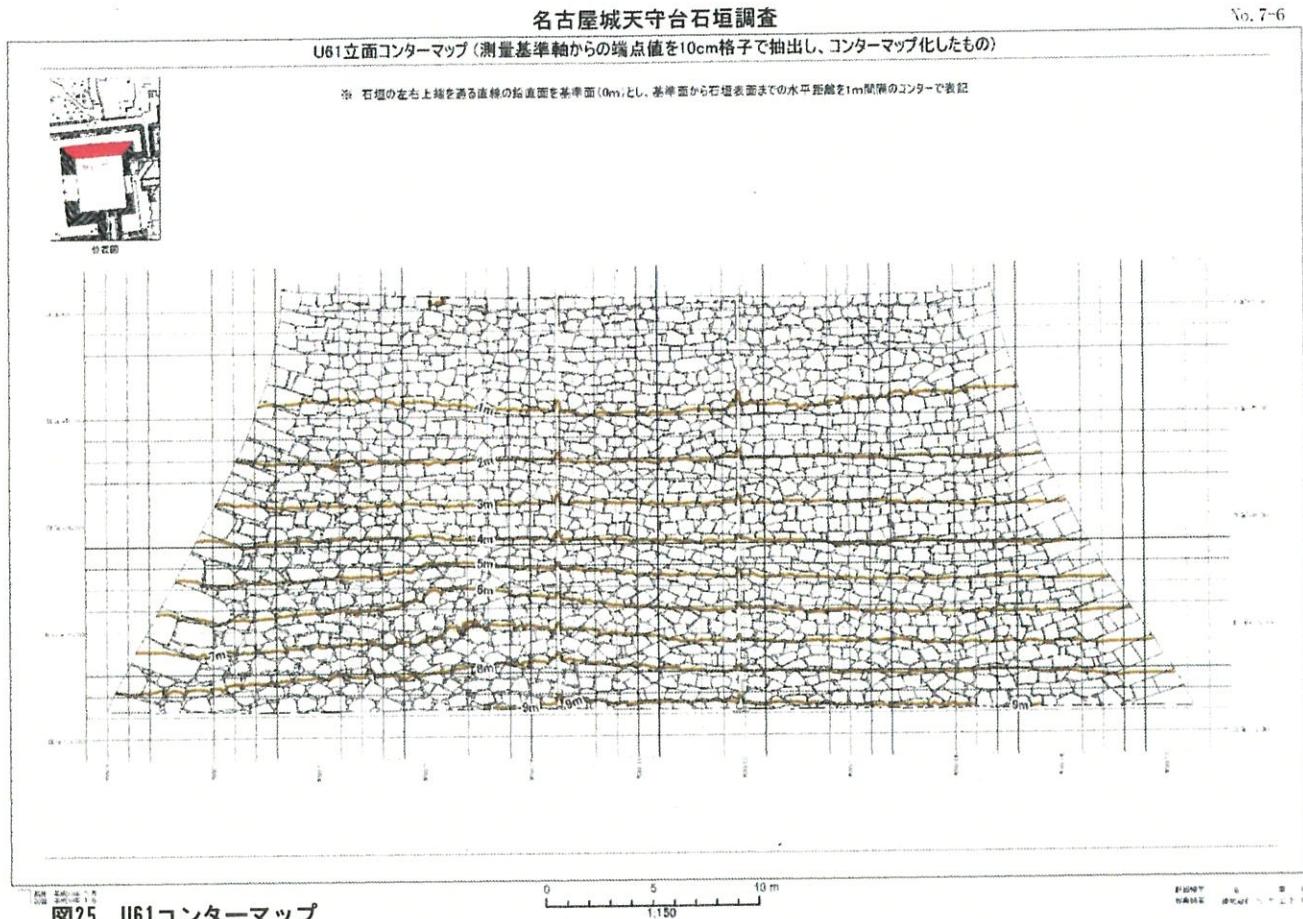
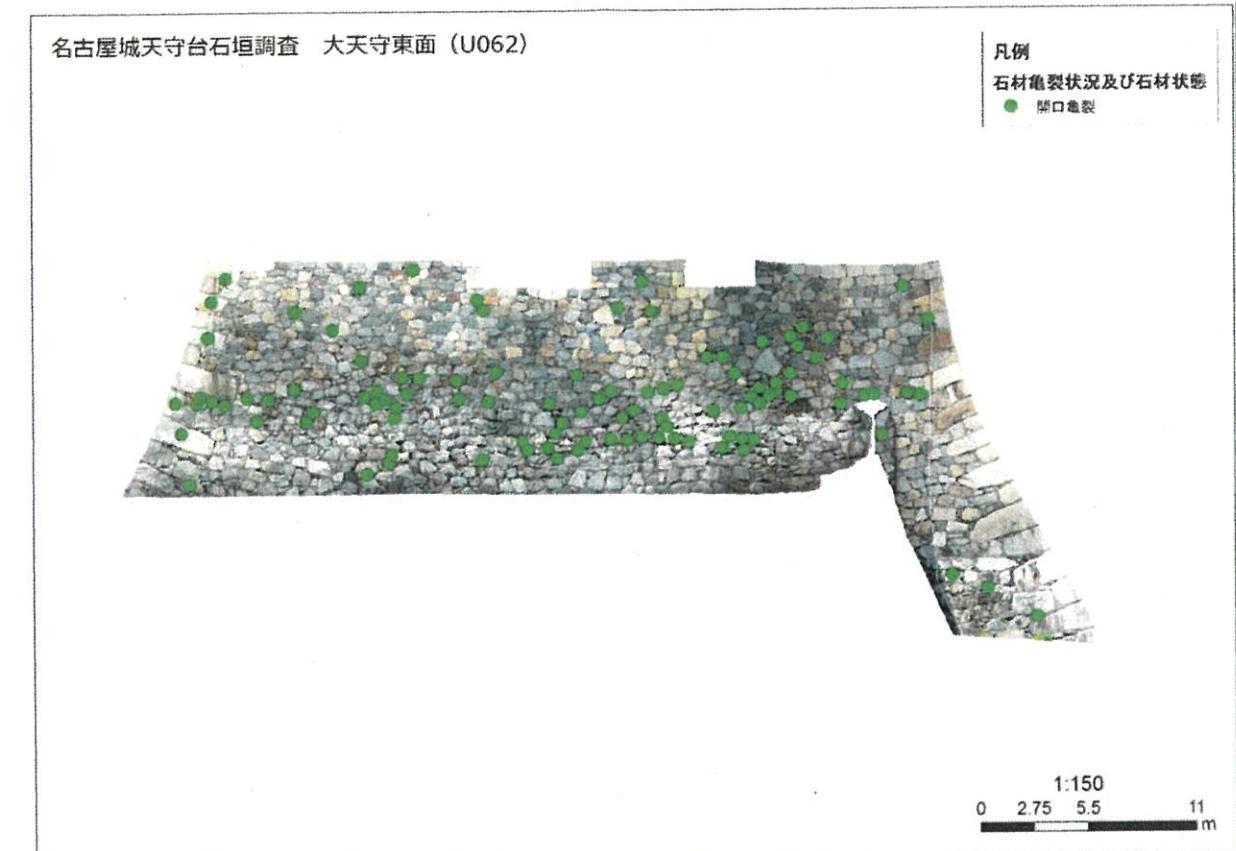
図26 U62石材劣化状況

天守台石垣では、各面で被熱による劣化が認められる。大小天守台石垣のほぼすべての面で、被熱により劣化した石材が面的に広がる範囲が認められる。

大天守台西面U60では、中段中部から下部にかけて、被熱した石材が面的に広がっている。東面でも、本丸側の中段に広がっている。開口亀裂が認められ、劣化が著しい石材をカルテに示した(図26・27)。

⇒被熱による破損・劣化が見られる個別の築石には、必要に応じて応急的な処置を行う。その後、経過観察の結果を踏まえ、より本格的な修復の必要性を検討する。
