特別史跡名古屋城跡全体整備検討会議 石垣部会(第32回)

本丸搦手馬出周辺石垣修復について

天守台石垣の調査と保存方針について

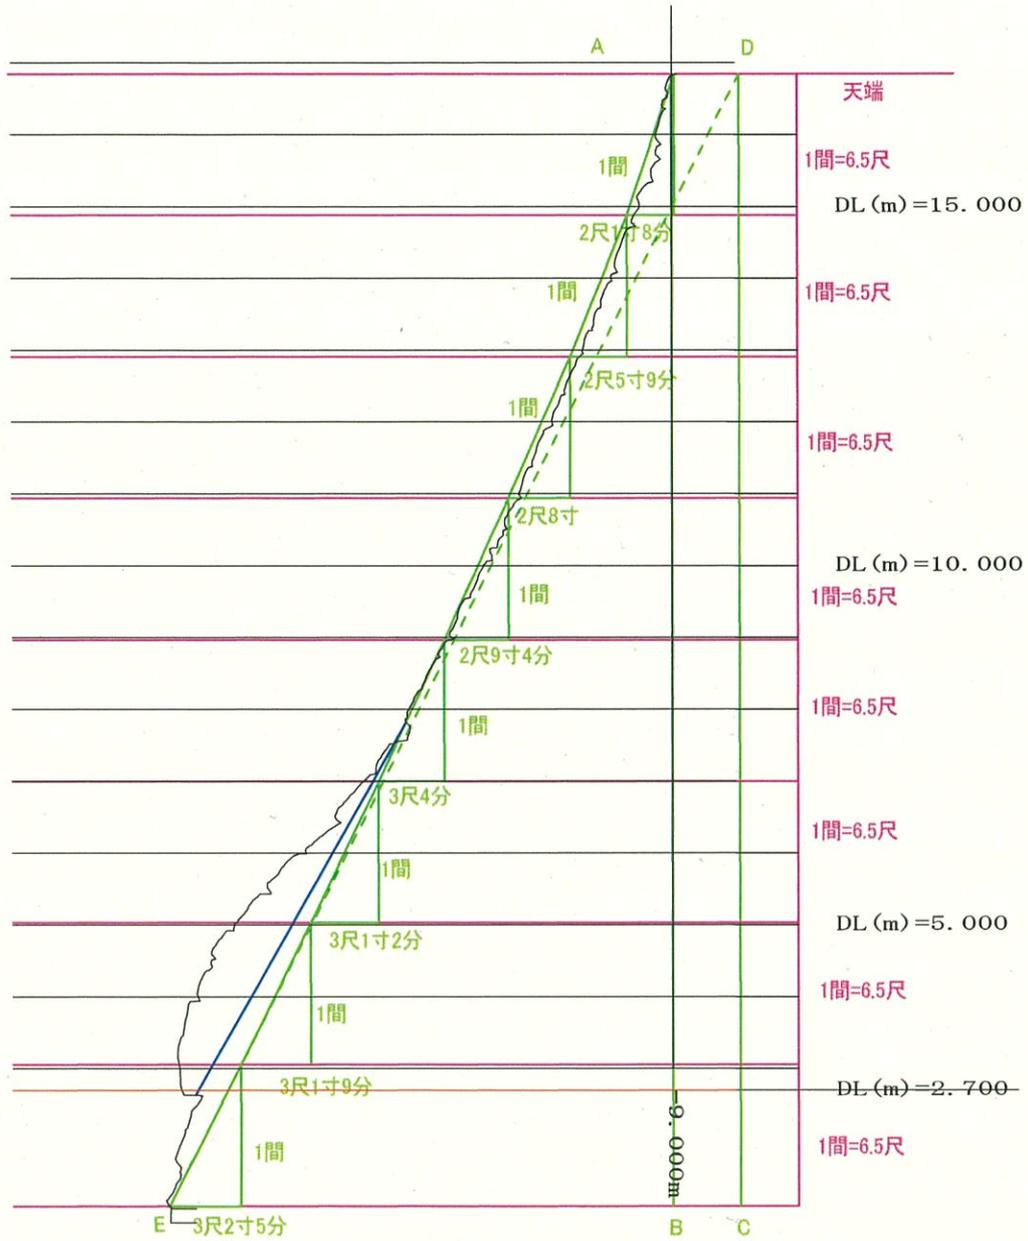
本丸搦手馬出東面断面図

- ・下から5間目より上部の勾配は現況と合ってくる。
- ・下から2間目から4間目は現況に孕み出しが見られる。
- ・最下段は地表面下となるので孕み出しは無いと考えられるが、最下段1間目は現況の勾配の方が急であり、現況と合わない。

「熊本城石垣の変遷について」にて再現した勾配と現況の勾配は特に石垣の下側の部分で合わない結果となった。

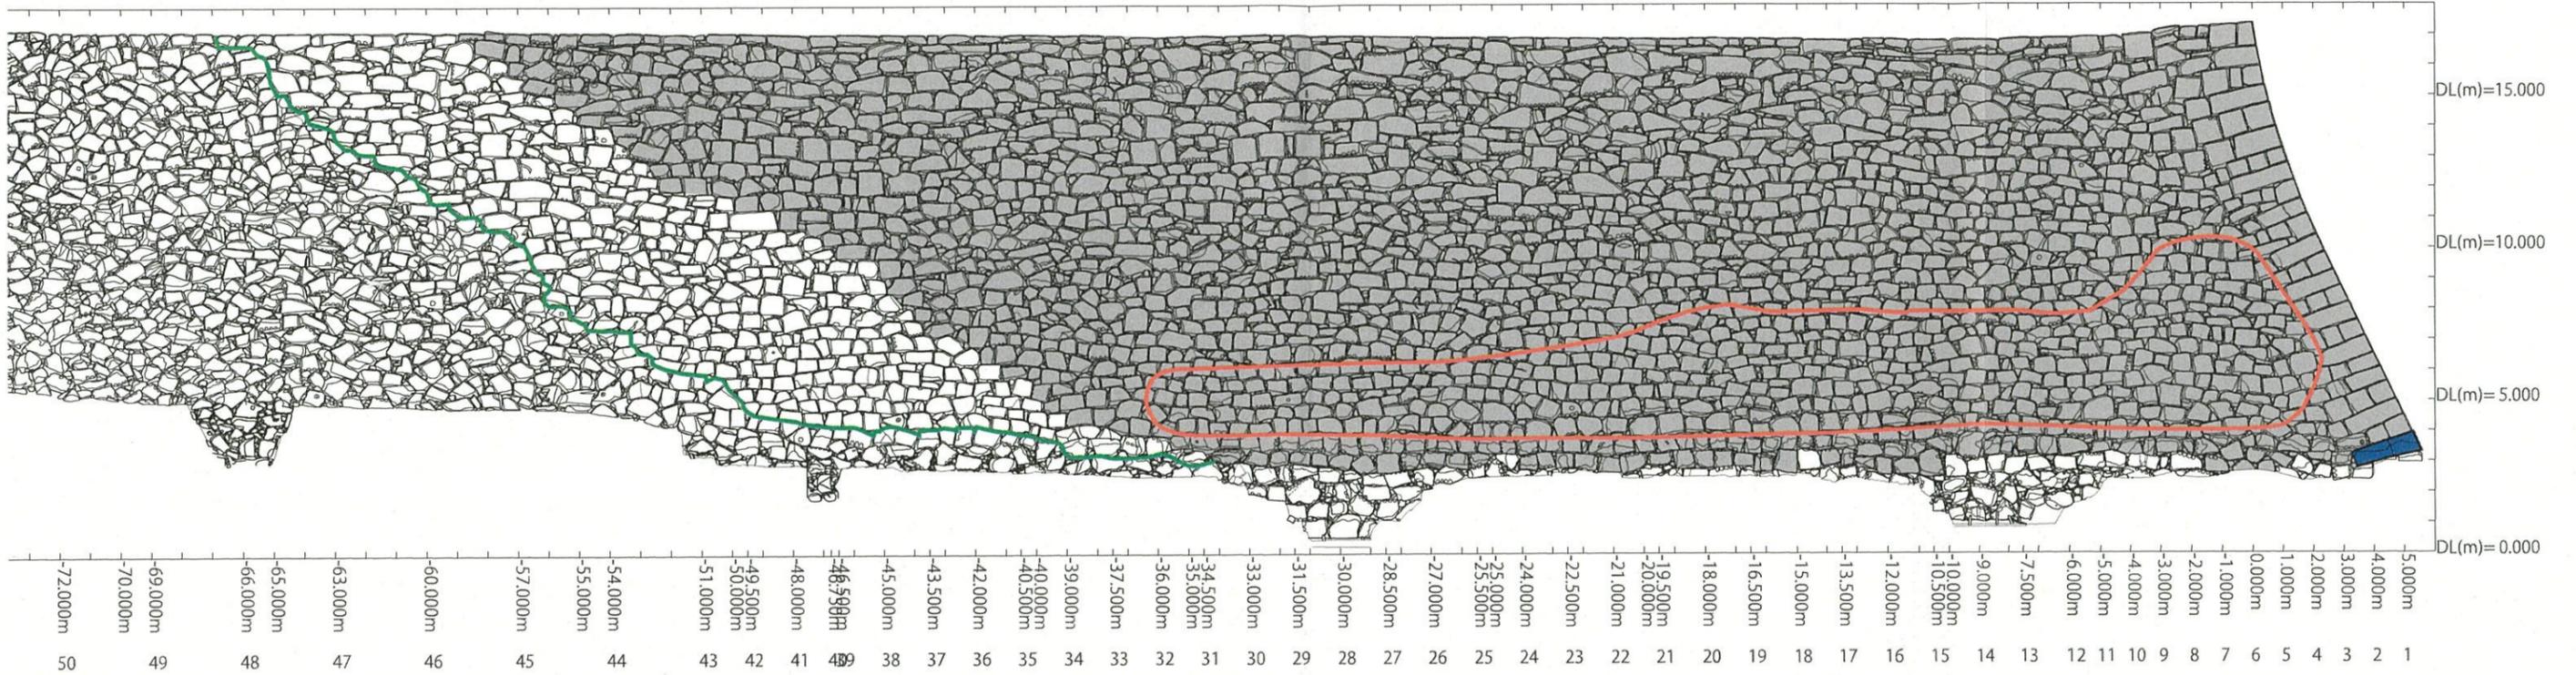
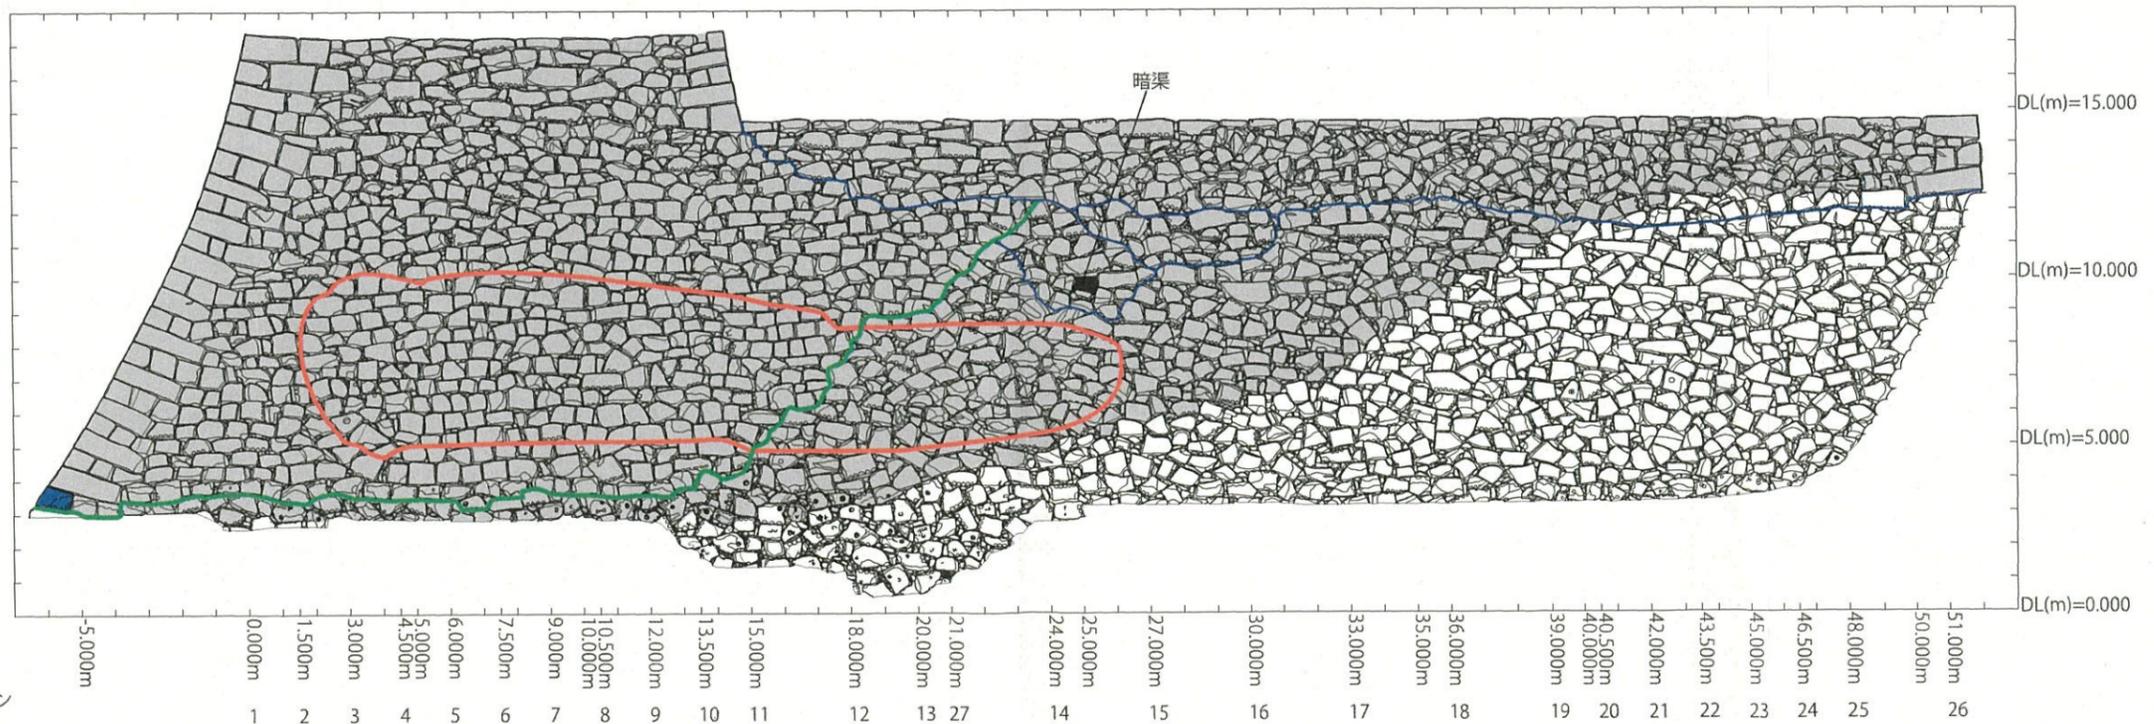
平成 30 年度石垣解体予定範囲

- ・ 修復にともなう解体範囲および孕み出しが生じている範囲は、天和期に積み替えられたと推定される範囲内におさまっている（資料7-1）。
- ・ 孕み出しが生じている部分の断面はNo.6～No.28（資料7-2）。
- ・ 孕み出しが生じているのは、石垣の中位から下位の部分（資料7-2）。
- ・ 変状が生じている部分を、変状が生じる前の形状に修復することを目標とする。

- ・ 孕み出しが生じている範囲は、天和期に積み替えられたと推定される範囲から築城時の部分にかけての範囲（資料7-1）。
- ・ 孕み出しが生じている部分の断面はNo.3～14（資料7-2）。
- ・ 東面と同様に、孕み出しが生じているのは、石垣の中位から下位の部分（資料7-2）。
- ・ 東面と異なる点として、櫓台部分の石垣について、下位の勾配が東から西に向かって、徐々にきつくなっていく（資料7-2）。これは、櫓台部分の石垣と、櫓台より西側の石垣の高さが異なるためで、高さの高い石垣は、低い石垣に対して、下部の勾配を緩くする必要があり、両者の石垣勾配の摺り合わせを行った結果、勾配が変化していると考えられる。
- ・ 東面と同様に変状が生じている部分を、変状が生じる前の形状に修復することを目標とする。

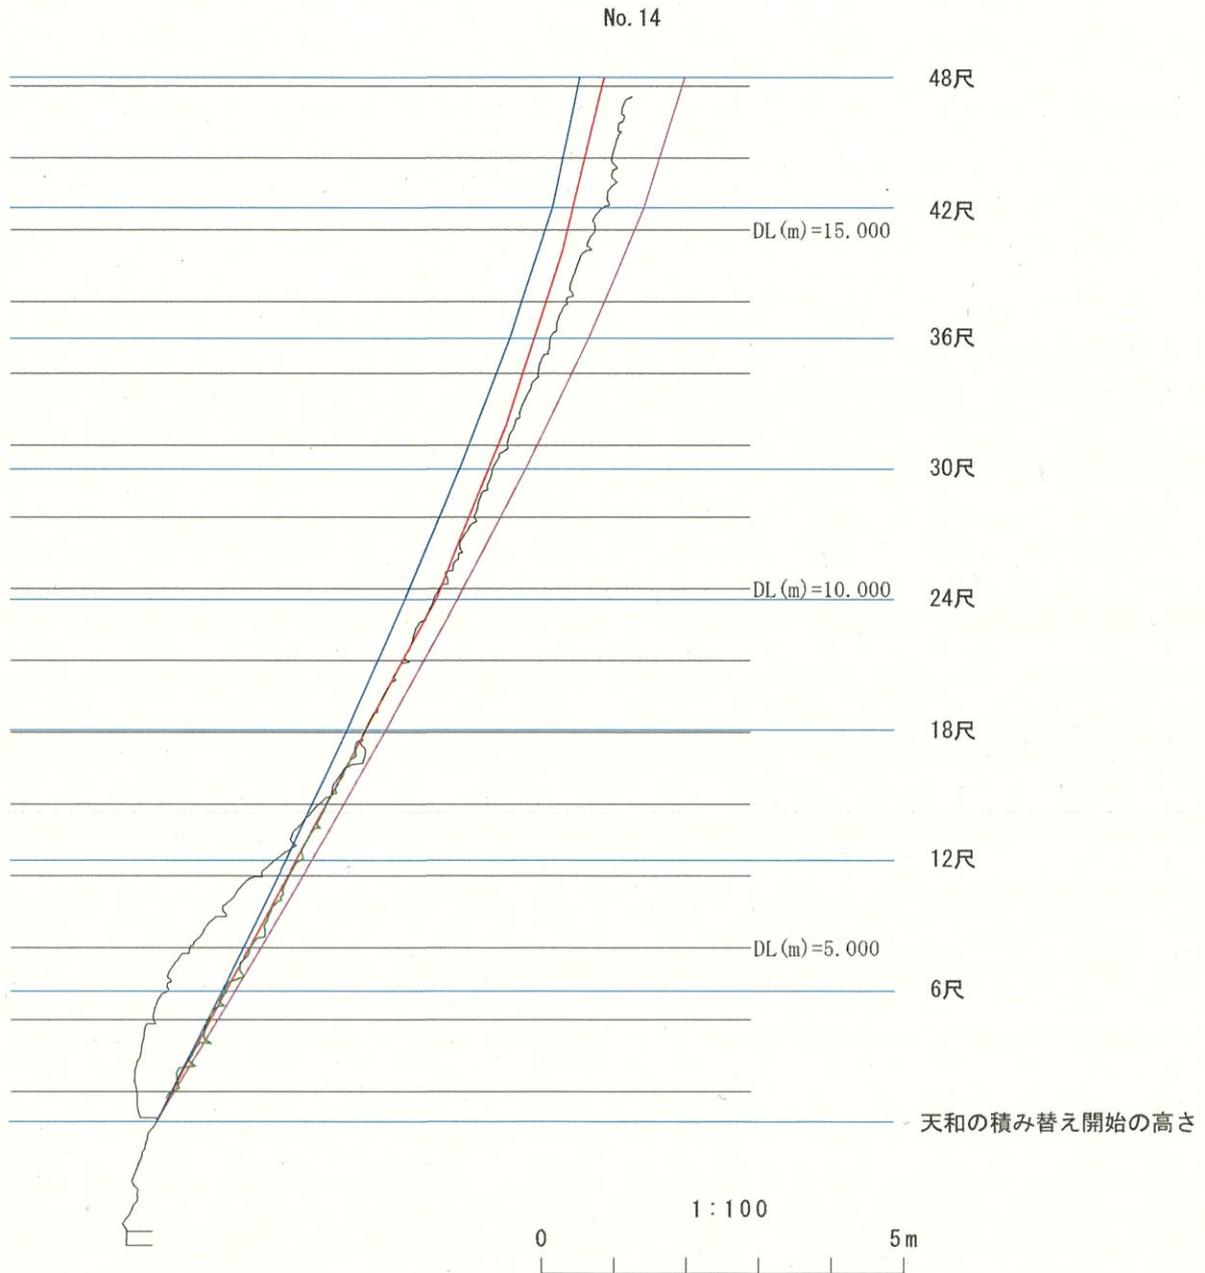
本丸搦手馬出東面No.14 断面図

- ・ 孕み出しが生じているNo.14 断面について、孕み出しが生じている部分にNo.38 の断面を重ねた図と、「石垣秘伝之書」にもとづく勾配、名古屋城大天守台石垣の宝暦大修理にかかる史料「御石垣屋形図」にもとづく勾配とを比較する（資料7-5）。
- ・ 「石垣秘伝之書」、「御石垣屋形図」いずれの勾配とも整合しない。

- ・ No.6～No.28 の孕み出しが生じている部分の修復勾配として、No.38 断面の該当する高さの断面を用いることとする（資料7-6）。

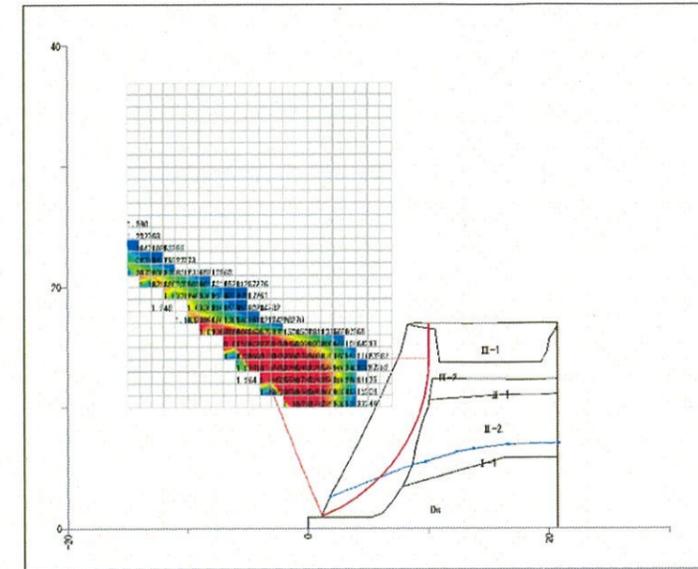
工学的な観点からの検討を行うため、円弧すべり解析を行った。解析は、孕み出しの原因について工学的な観点から確認するために、解体前の断面にて行った。結果、すべり面が形成される結果となった（資料10）。安全性を高めるための対策については、今後検討していくものとする。

安定解析の結果、設定した条件では裏栗石の範囲にすべり面が形成された。また、裏栗石内では平常時でも円弧すべりが発生し、最少安全率で $F_s = 1.0$ となった。(図1)

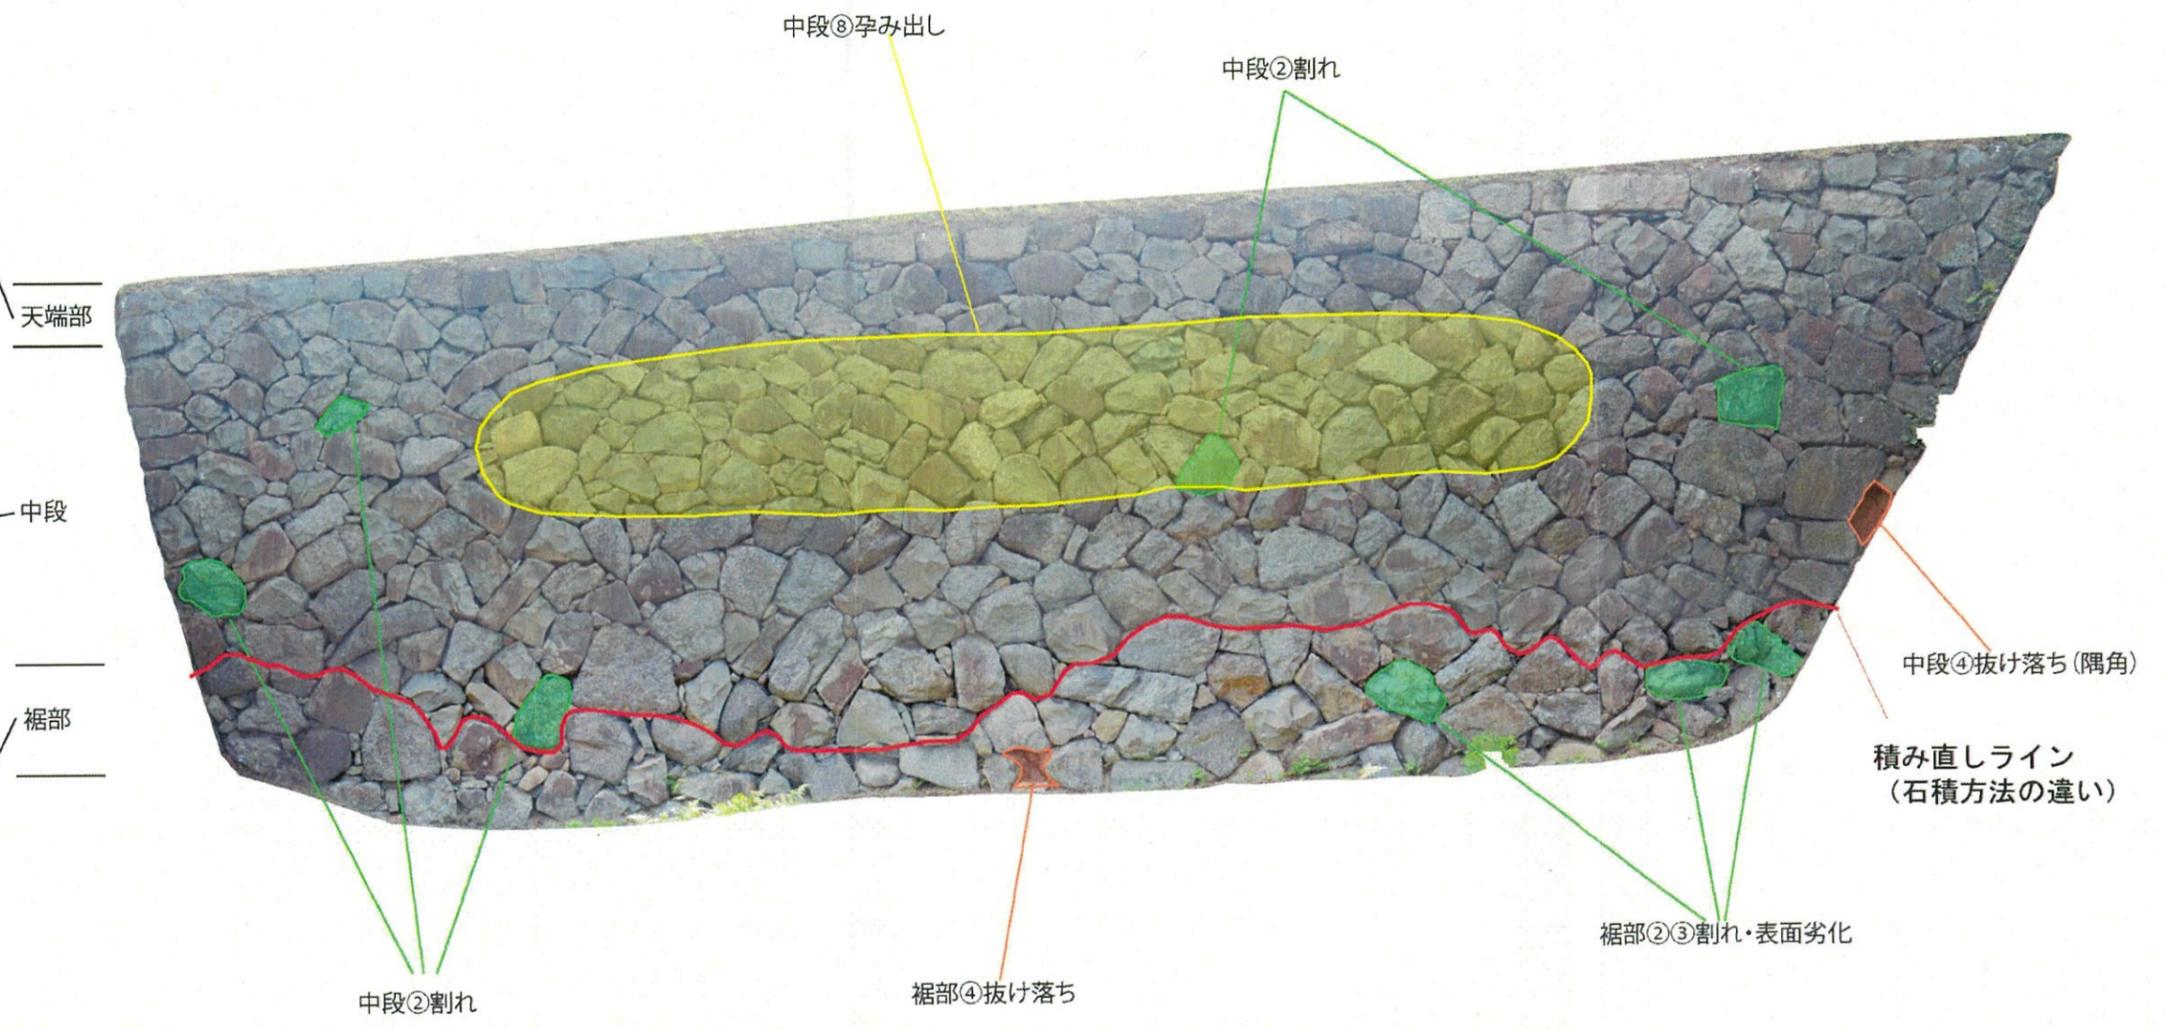
破損状況変形の観察
中段部に孕み出し(弱)が認められる。

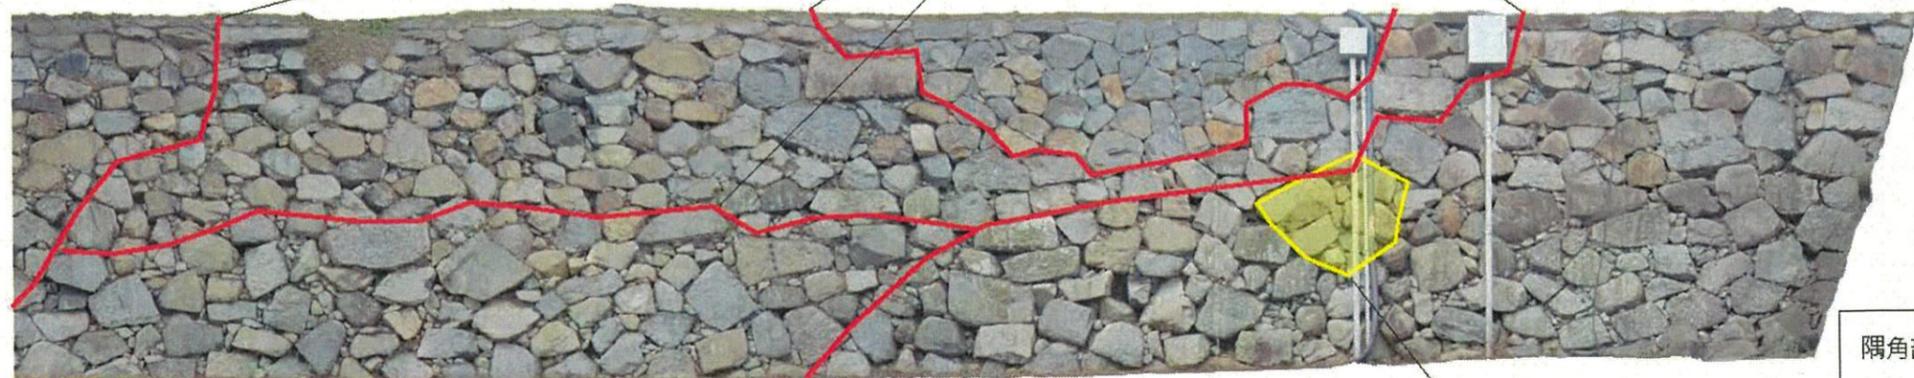
隅角部破損状況観察事項
 築石部破損状況観察事項
 破損状況変形の観察
 中段部に積み出し(弱)が4か所確認された。

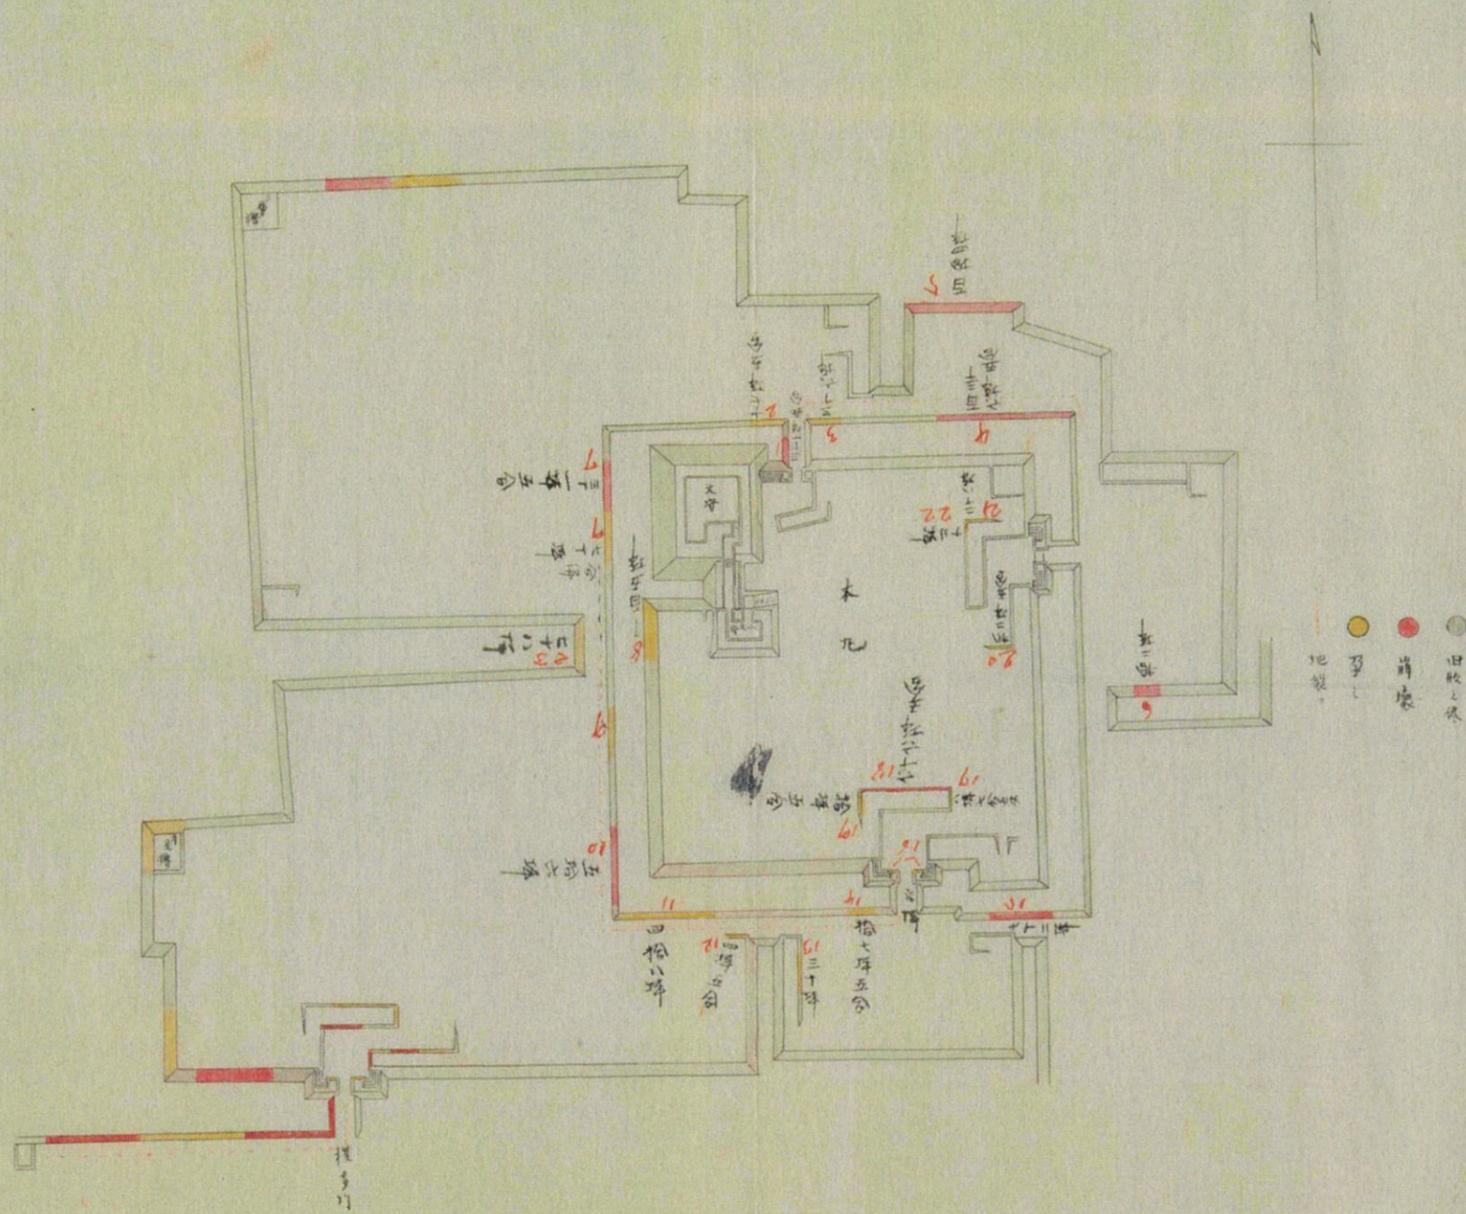
【B】木54-2-14「名古屋城（名古屋離宮）本丸・深井丸・西之丸地図（震災石垣被損箇所調査）」

- ・作成時期が不明である【B】の天守台は「旧形之俣」とある。これに対して、明治25年に記された【A】では、北面に孕みだしがあったと記されている。
- ・【A】にある「昨年震災時に拝見した」という記述から、木子は、明治24年の被災直後に実地検分をしていたことが推測される。また、そのときよりも天守・小天守の破損状況が増加しており、北側の石垣が孕みだしたため、不陸が生じたとしている。
- ・以上から、【B】の図面は、明治24年の震災発生から、ほど遠からぬ時期に作成された可能性が高いと推測される。

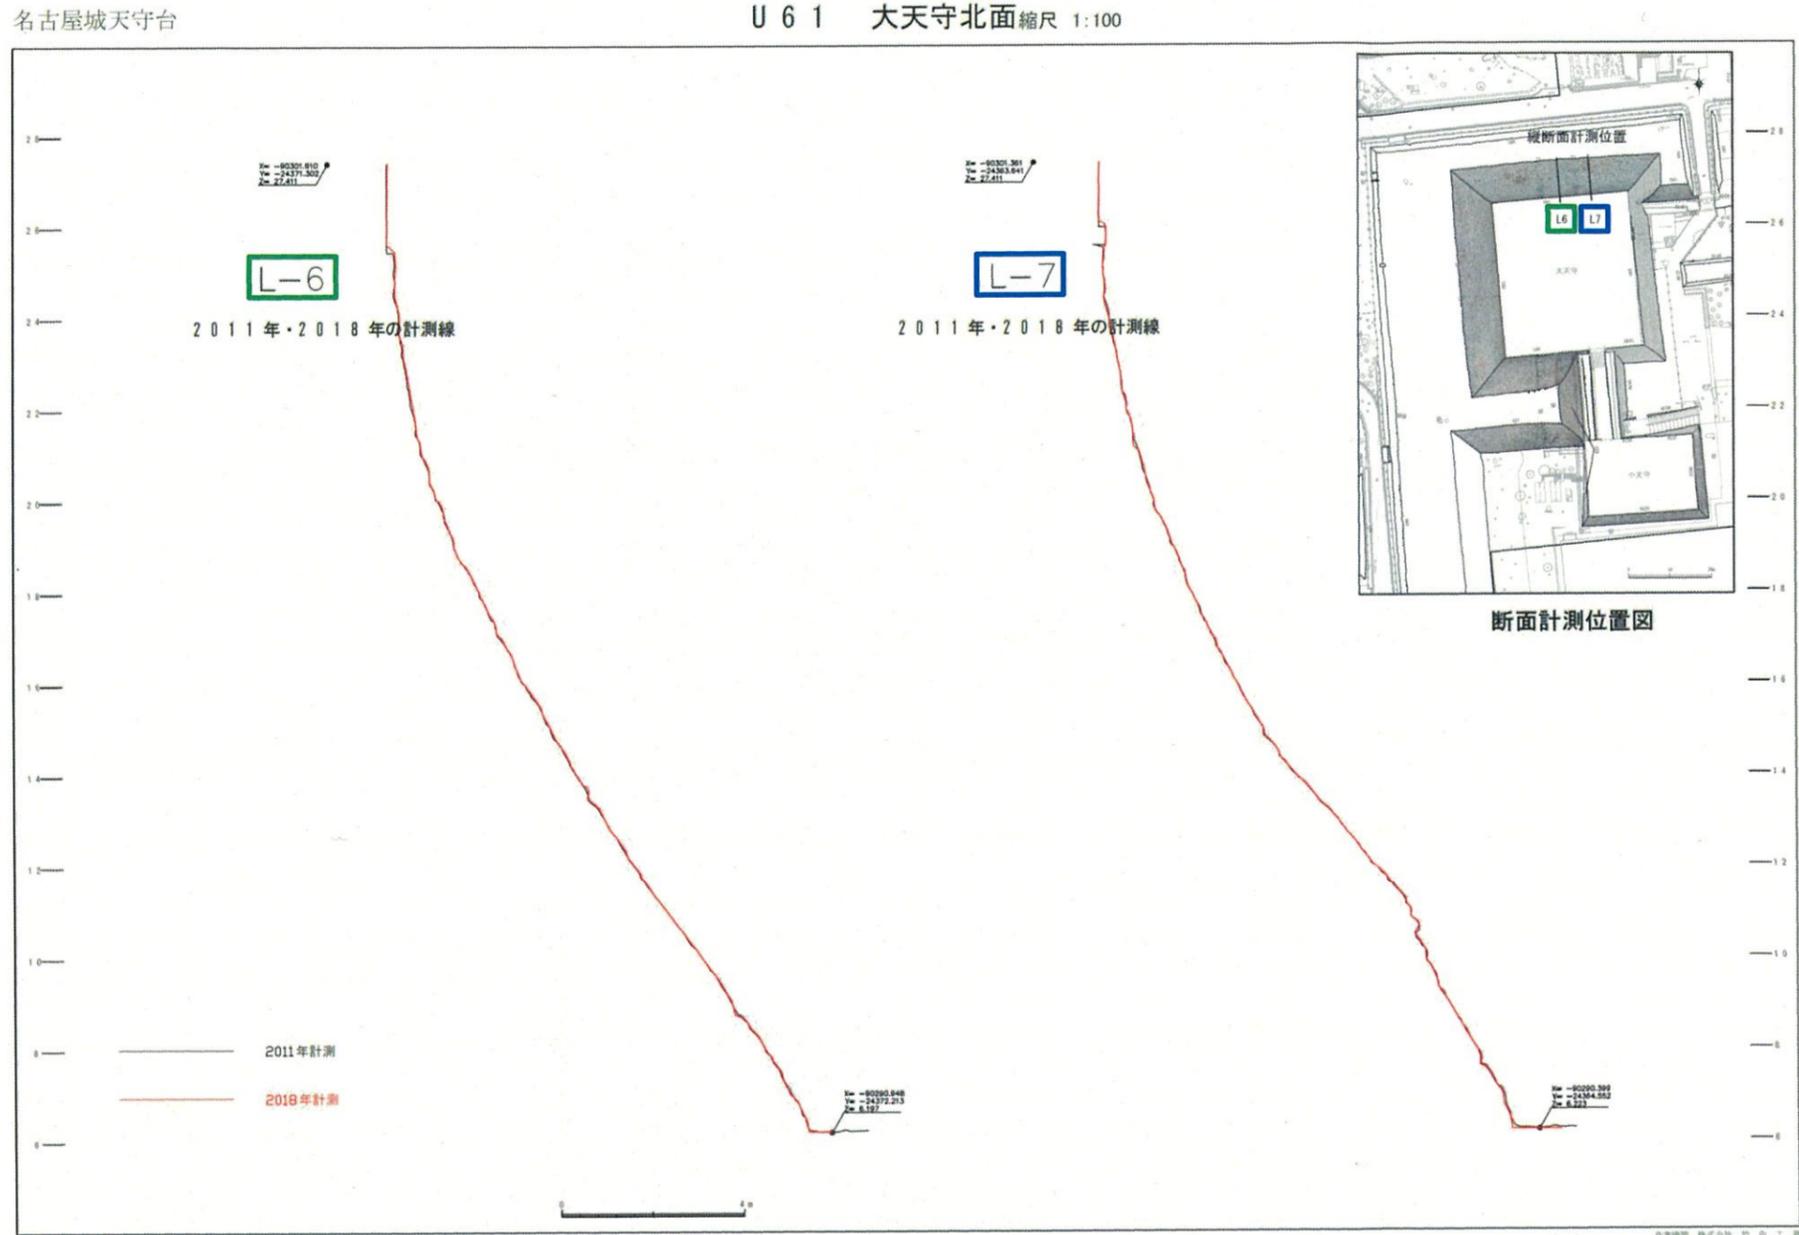
H24計測データと現況データ(断面比較)

平成24年度にレーザー計測が行われており、平成24年の計測データと平成30年の計測データより縦断図を作成し、比較を行った。
U61孕み出し部について重ね合わせによる比較を行ったところ、石垣の変動によるとみられる変化は認められなかった。
