行政文書一部公開決定通知書

特別史跡名古屋城跡全体整備検討会議 石垣部会(第32回)

天守台石垣の調査と保存方針について

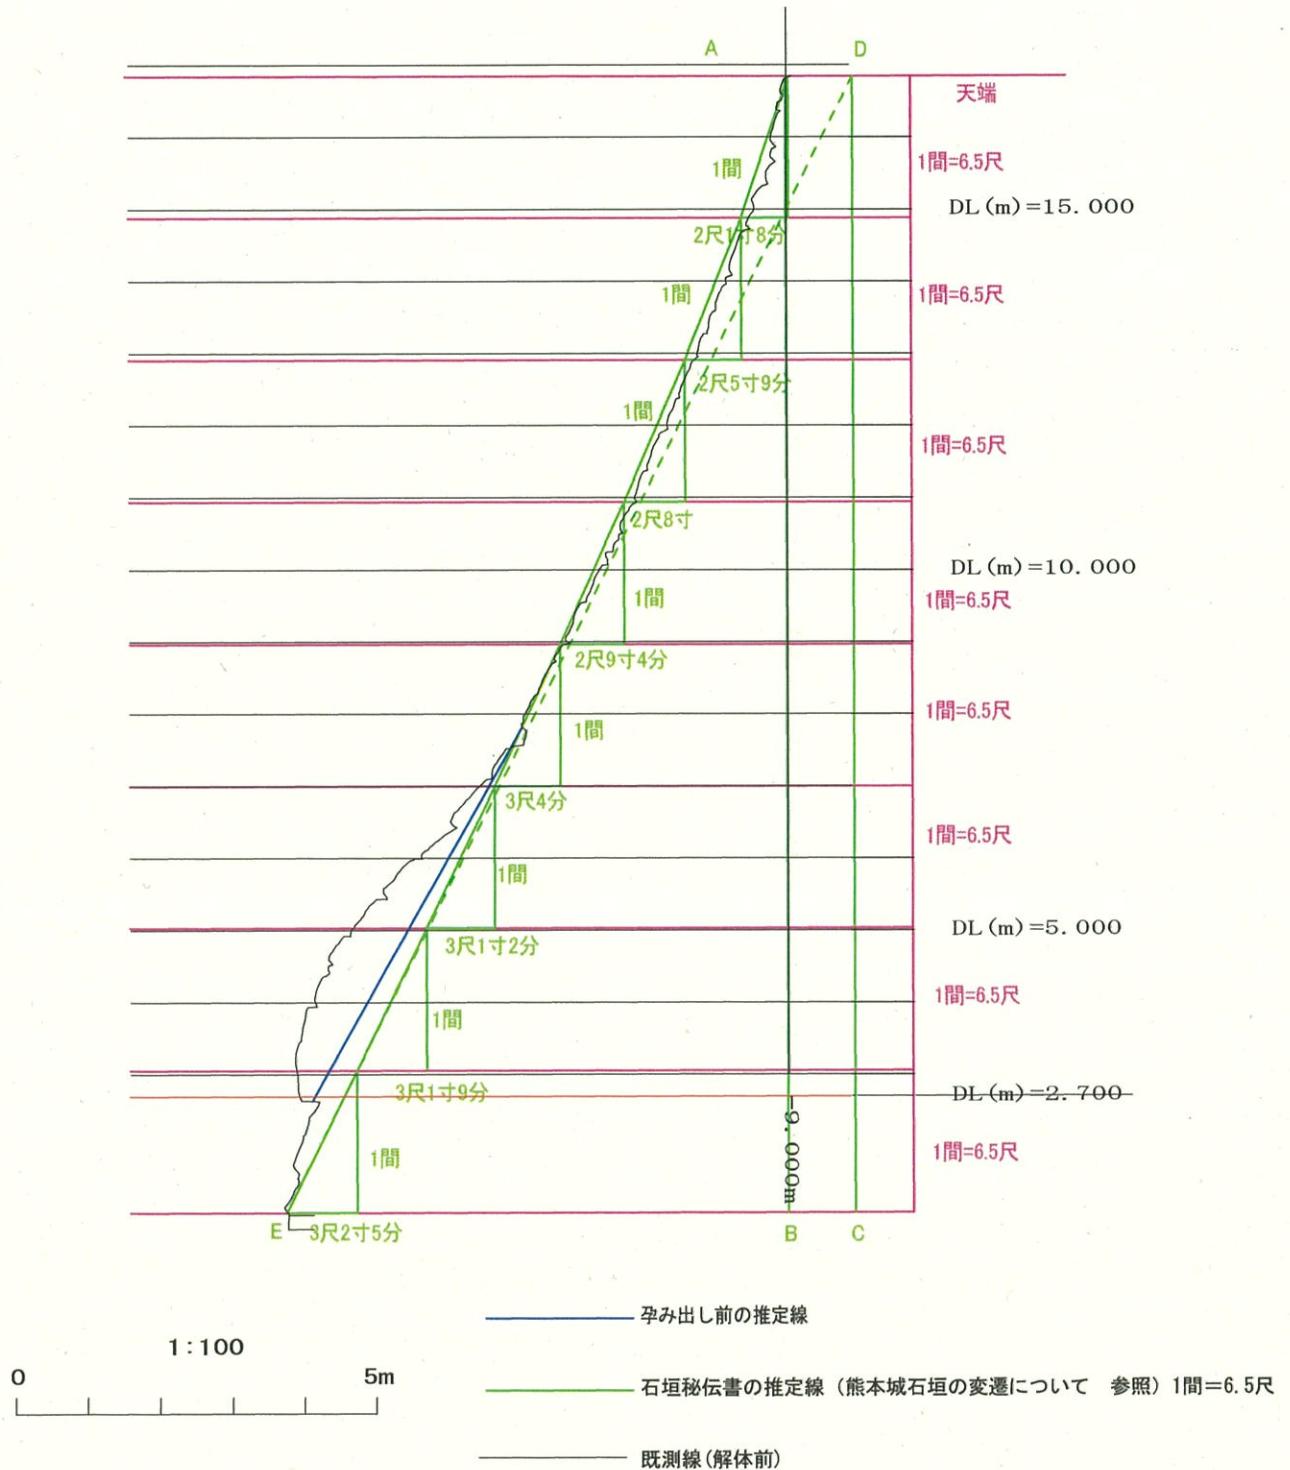
本丸搦手馬出東面断面図

- ・下から5間目より上部の勾配は現況と合ってくる。
- ・下から2間目から4間目は現況に孕み出しが見られる。
- ・最下段は地表面下となるので孕み出しは無いと考えられるが、最下段1間目は現況の勾配の方が急であり、現況と合わない。

「熊本城石垣の変遷について」にて再現した勾配と現況の勾配は特に石垣の下側の部分で合わない結果となった。

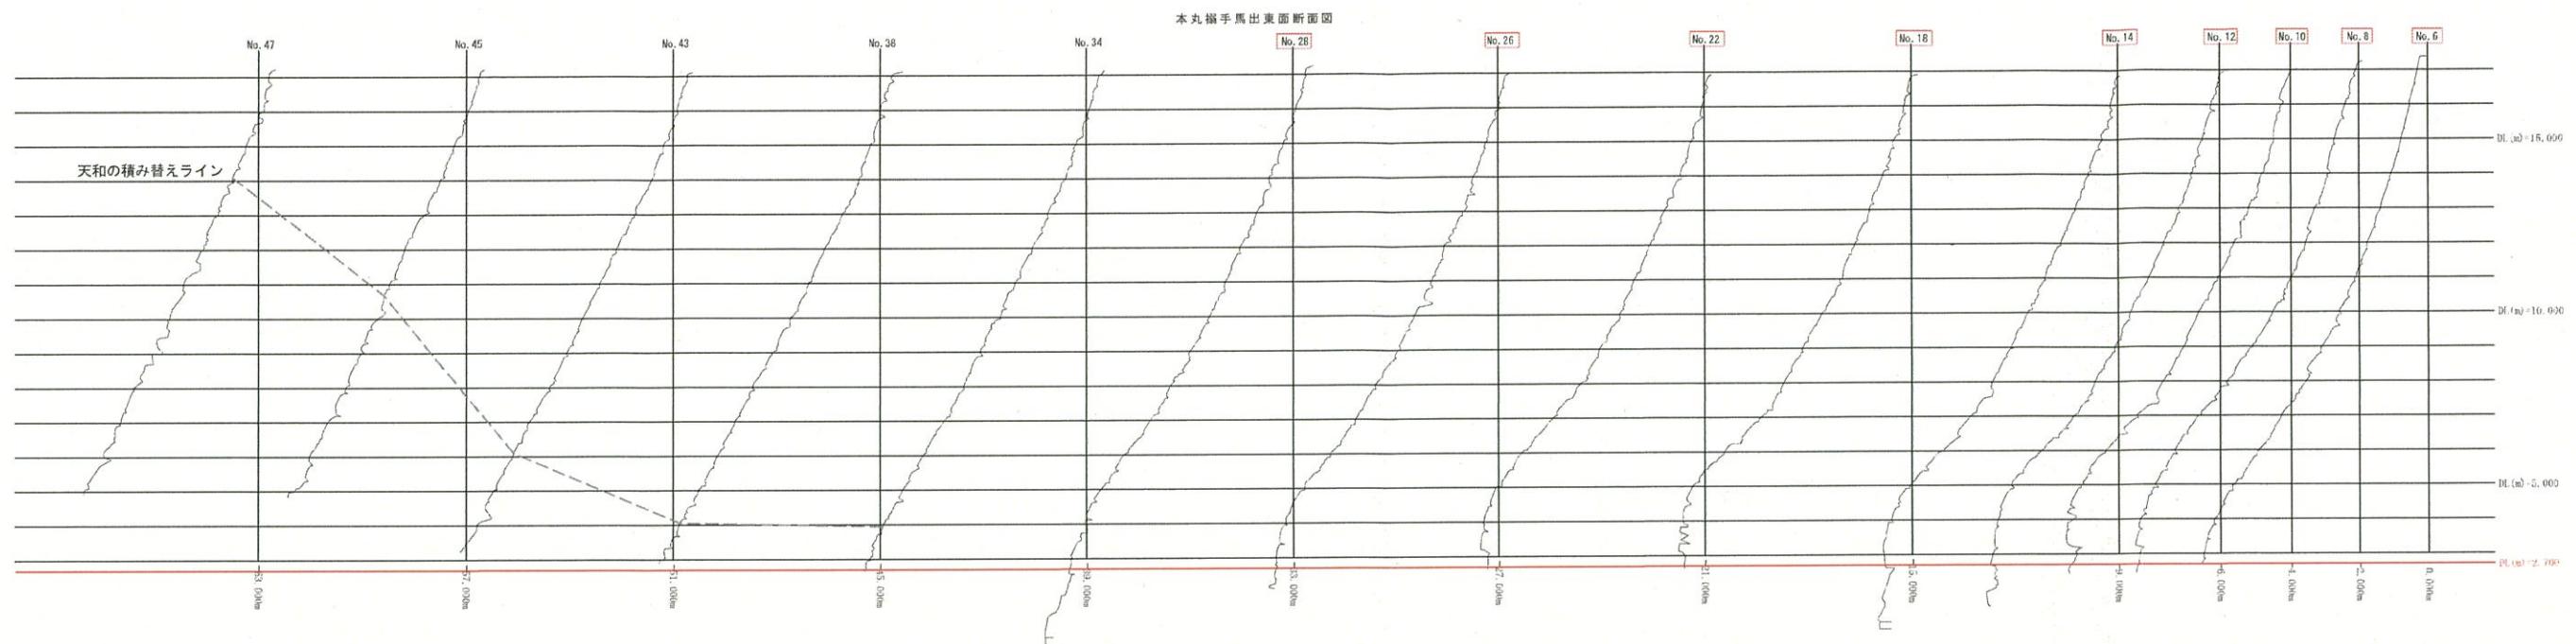
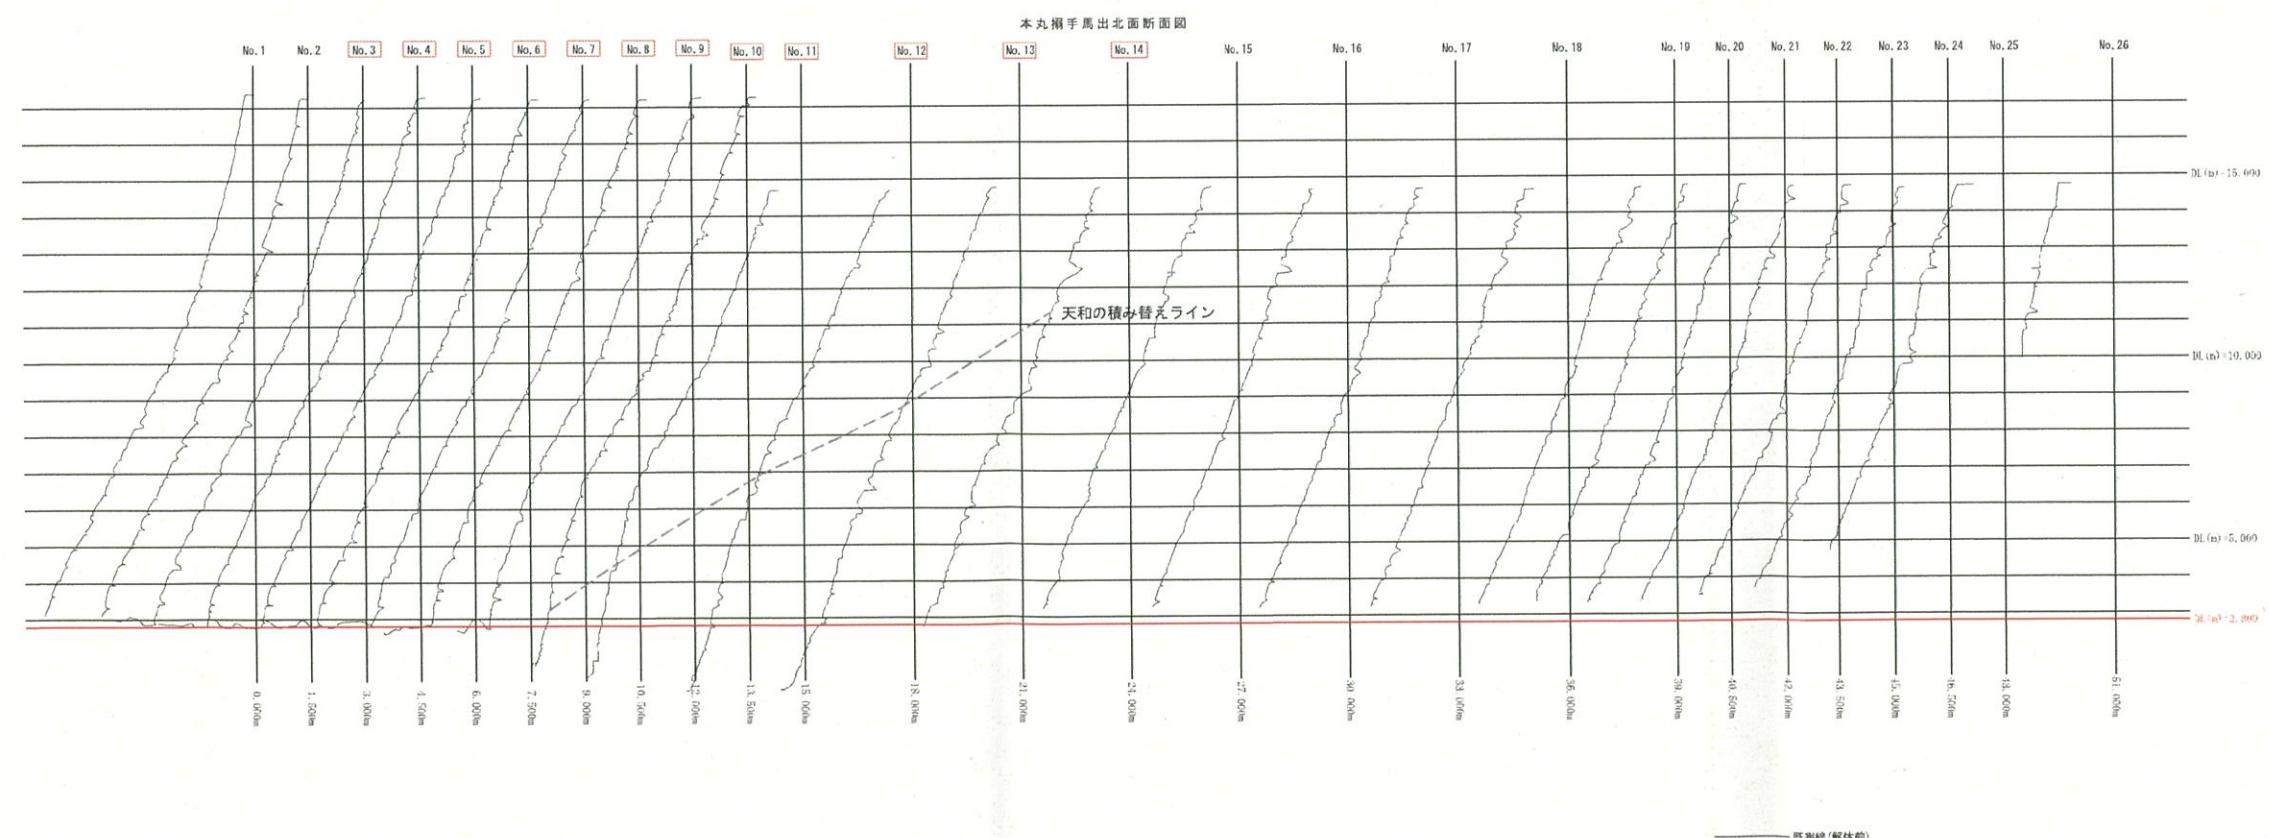
本丸搦手馬出石垣断面図

断面ラインのNoが赤線で囲まれているものは、孕み出しが生じている断面ライン

- ・No.3～10の孕み出しが生じている部分の修復勾配として、No.1断面の該当する高さの断面を調整して用い、No.11～No.14については、No.16の断面の該当部分を修復勾配として用いることとする（資料7-6）。

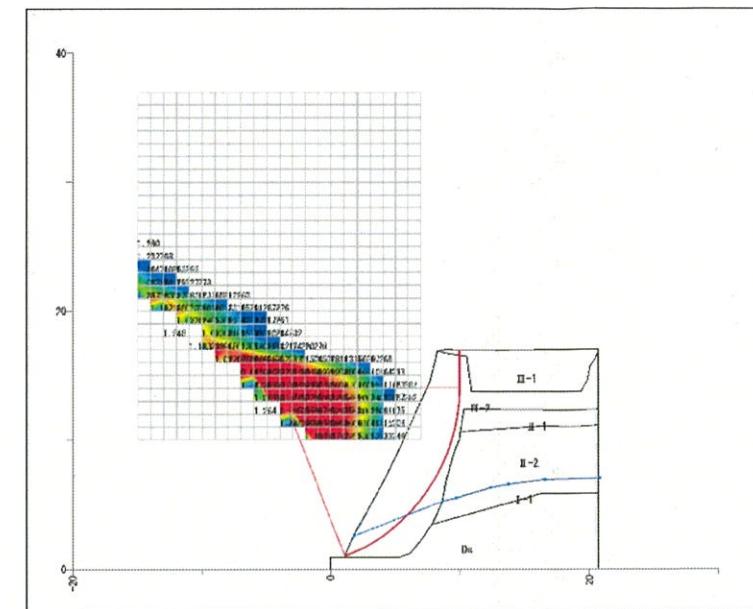
図 1 安定解析結果

工学的な観点からの検討を行うため、円弧すべり解析を行った。解析は、孕み出しの原因について工学的な観点から確認するために、解体前の断面にて行った。結果、すべり面が形成される結果となった（資料 10）。安全性を高めるための対策については、今後検討していくものとする。

安定解析の結果、設定した条件では裏栗石の範囲にすべり面が形成された。また、裏栗石内では平常時でも円弧すべりが発生し、最少安全率で $F_s=1.0$ となった。(図 1)

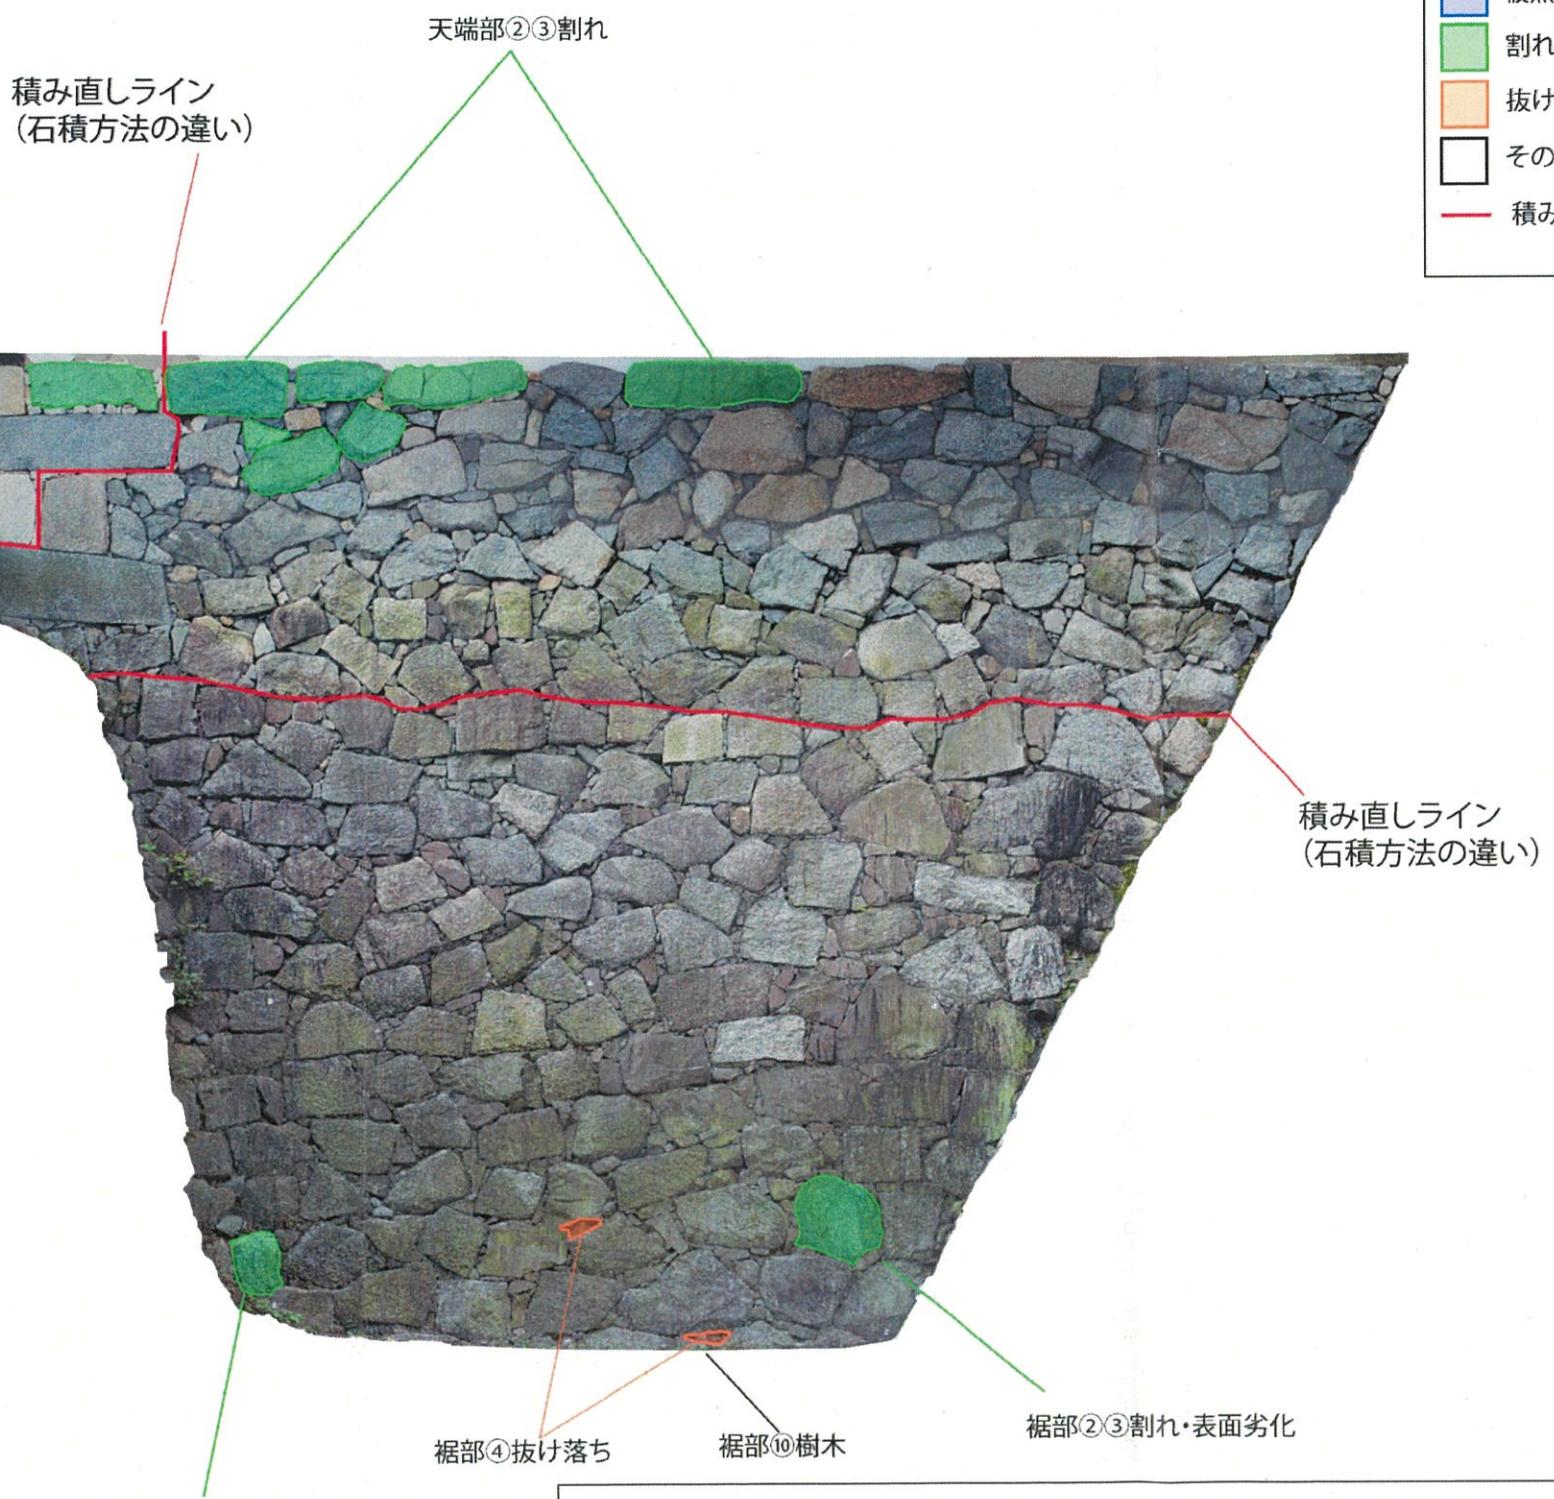
<p>方向に延びる目地については石積み技法が異なったり、石質、石材サイズ等が異なる場合が多く、大規模な積み直しに由来するラインである可能性が高いと考えられる。</p> <p>変状・劣化状況</p> <p>石垣面中央部分より右側で弱い孕み出しが局所的に 4か所みられる。石材の割れ・表面劣化はあまり多くなく、砂岩の風化による割れが全体的にみられる。間詰石の抜け落ちは落とし積みの箇所には少なく、乱積みの箇所にやや多くみられるが、U65 に比べると少ない。被熱などその他変状箇所はみられない。</p>
--	---

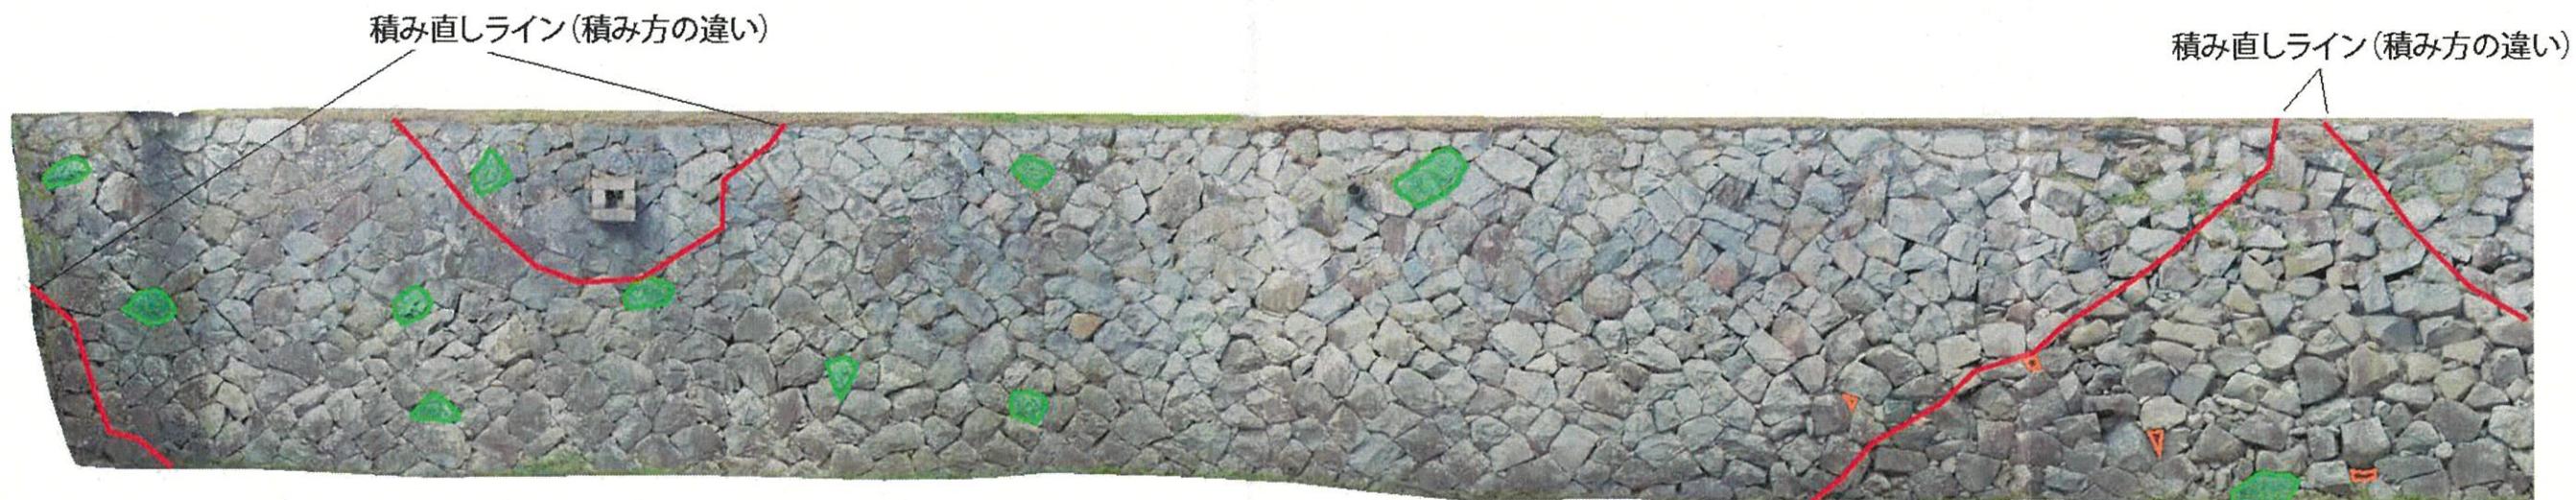
名古屋城天守台等石垣調査基本調査 U66石垣カルテ①

中段部に孕み出し(弱)が4か所確認された。

中段破損状況	
① 緩み	なし
② 割れ	あり(築石部)
③ 表面劣化	あり(築石部)
④ 抜け落ち	あり(築石部)
⑤ 孕み出し(局所)	あり(築石部)
⑥ 孕み・抜け落ち	なし
⑦ 前倒れ	なし
⑧ 孕み出し(広範囲)	なし
⑨ 崩れ	なし
⑩ 樹木	なし
⑪ その他	なし

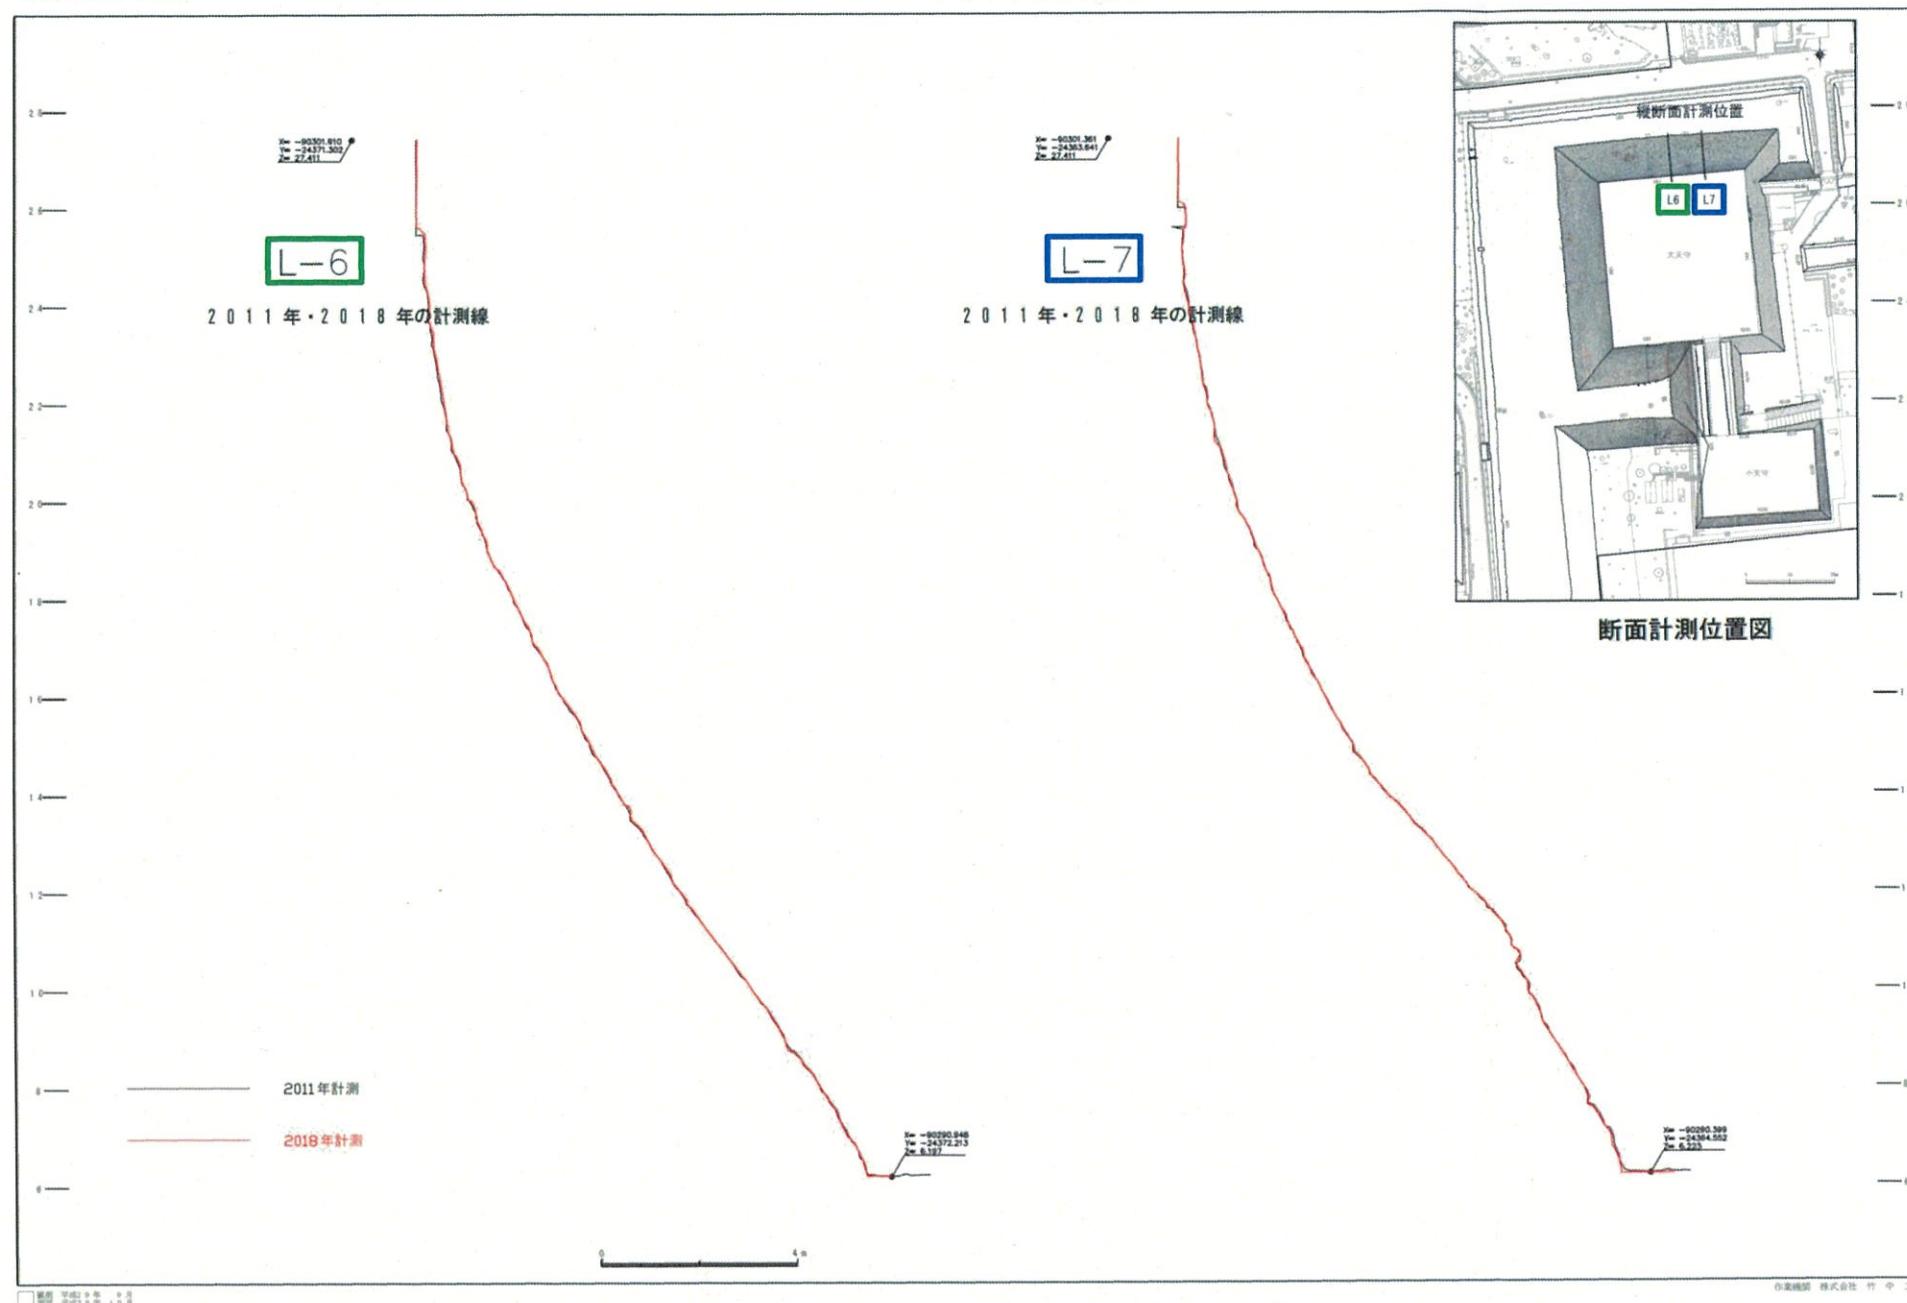
U 6 1 大天守北面 縮尺 1:100

平成24年度にレーザー計測が行われており、平成24年の計測データと平成30年の計測データより縦断図を作成し、比較を行った。

U61孕み出し部について重ね合わせによる比較を行ったところ、石垣の変動によるとみられる変化は認められなかった。

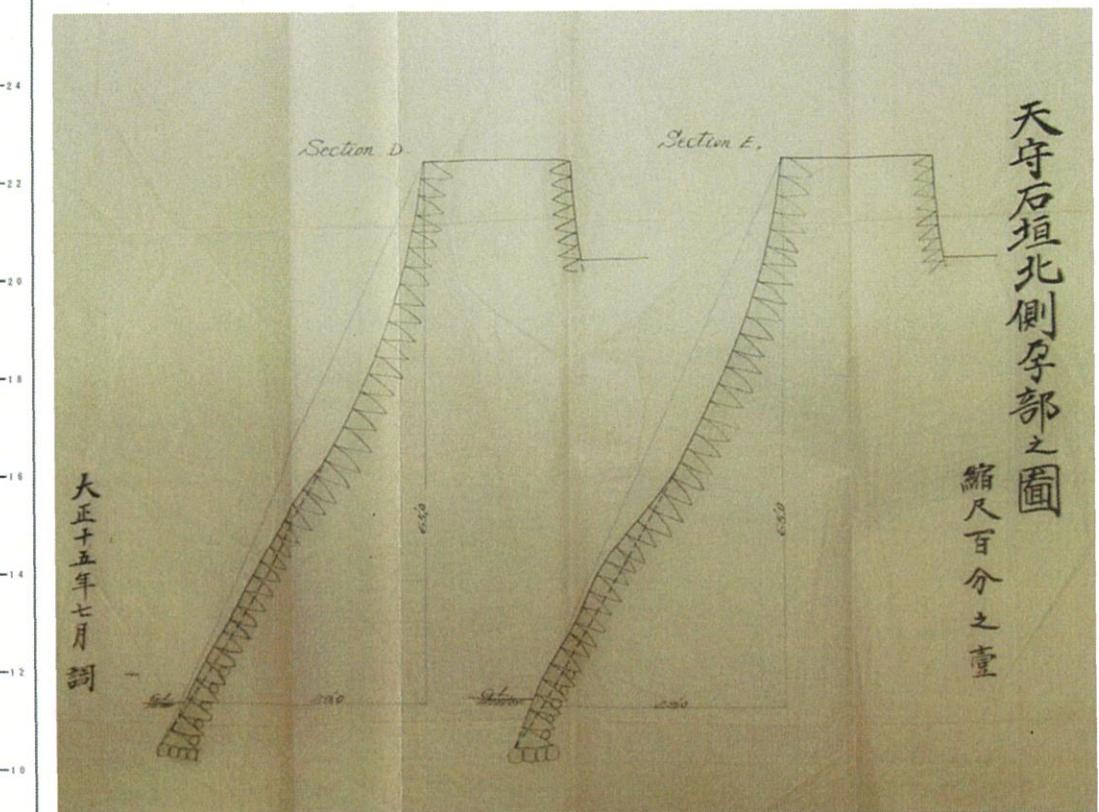
天守石垣北側孕部之圖

- ・確認した限りでは、孕みだしは明治 25 年 9 月の木子清敬による調査ではじめて指摘された。よって、明治 25 年の段階で孕みだしが生じていたのは事実であると推測される。
- ・木子文庫の史料を見る限りでは、明治 24 年の濃尾震災で孕みだしが生じた可能性が考えられるが、濃尾震災以前の史料からは、孕みだしについての記述が確認できないため、断言はできない。
- ・明治期以降、名古屋城の関係者は、天守台に孕みだしが生じていることを認識しており、石垣調査や補強工事の必要性を議論している。ただし、明治 25 年以降の孕みだしの進行状況については不明である。
- ・実際に補強工事が行われたのかについては、史料上から確認できないため、不明である。
