**特別史跡名古屋城跡における
遺構のき損事故再発防止対策
(中間案)**

令和 2 年 5 月 14 日

**名古屋市観光文化交流局 名古屋城総合事務所
名古屋市教育委員会事務局 文化財保護室**

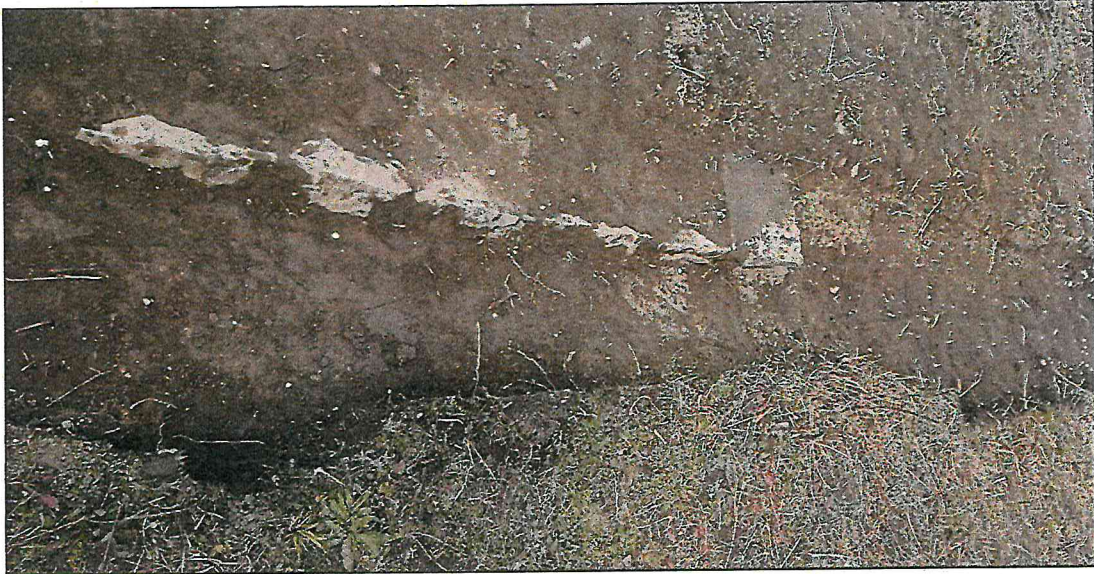
- ・名古屋城重要文化財等展示収蔵施設の外構工事として、六番御蔵（ろくばんおくら）の地表面表示のための基礎工事を行っていたが、掘削の深さが遺構面に達しないと判断したため、学芸員の立会いを要さないものとして重機による掘削を行っていた。その際、六番御蔵の東側の縁にあたる位置にあった石列（せきれつ）をき損した。
- ・石列の中には、柱を立てる礎石と思われる石が一定間隔で並んでいることから、六番御蔵の基礎等に関連した石列である可能性が高い。

写真1 残った石列の状況

今回のき損により、蔵の基礎の石材の内、66個（礎石10個、地覆石^{じふく}56個）が原位置から取り外され、数箇所を集められている。原位置あるいは原位置近くに残されている石材は約30個である。

復元に向けた検討の手順としては、第一に考古学分野の有識者に諮りながら現地を詳細に調査し、石列の修復の可否を調べる。その上で、修復方針につき、考古学分野に加え建造物分野の有識者にも諮りながら検討を進め、別途修復のための具体的な計画を策定する

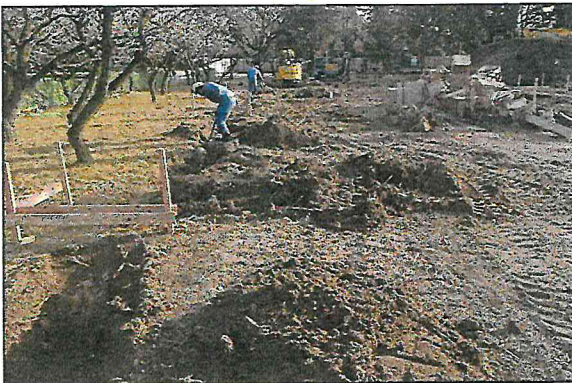
写真2 現場状況／北から

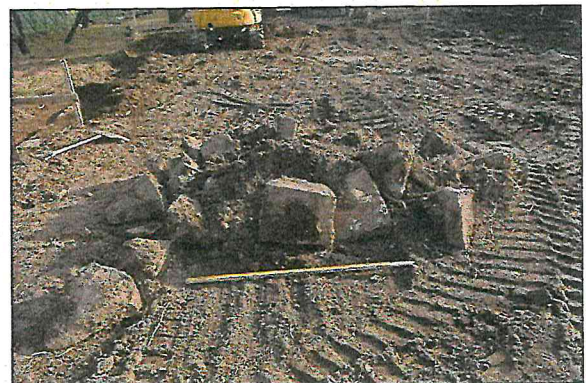
写真3 き損した石材状況／北から

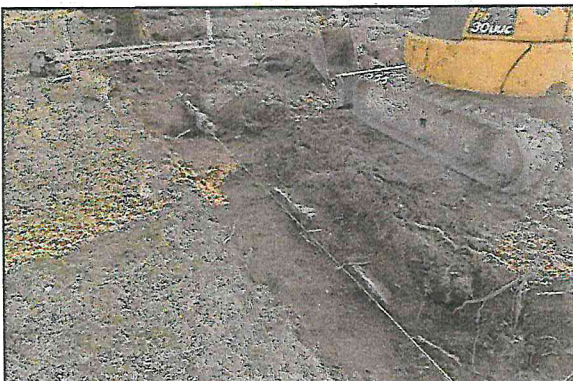
写真4 石列残存状況／北東から

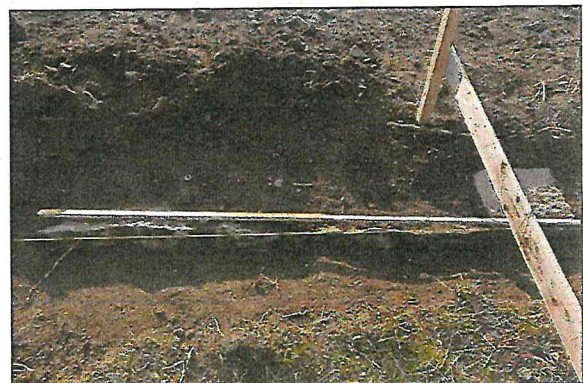
写真5 石列残存状況／東から

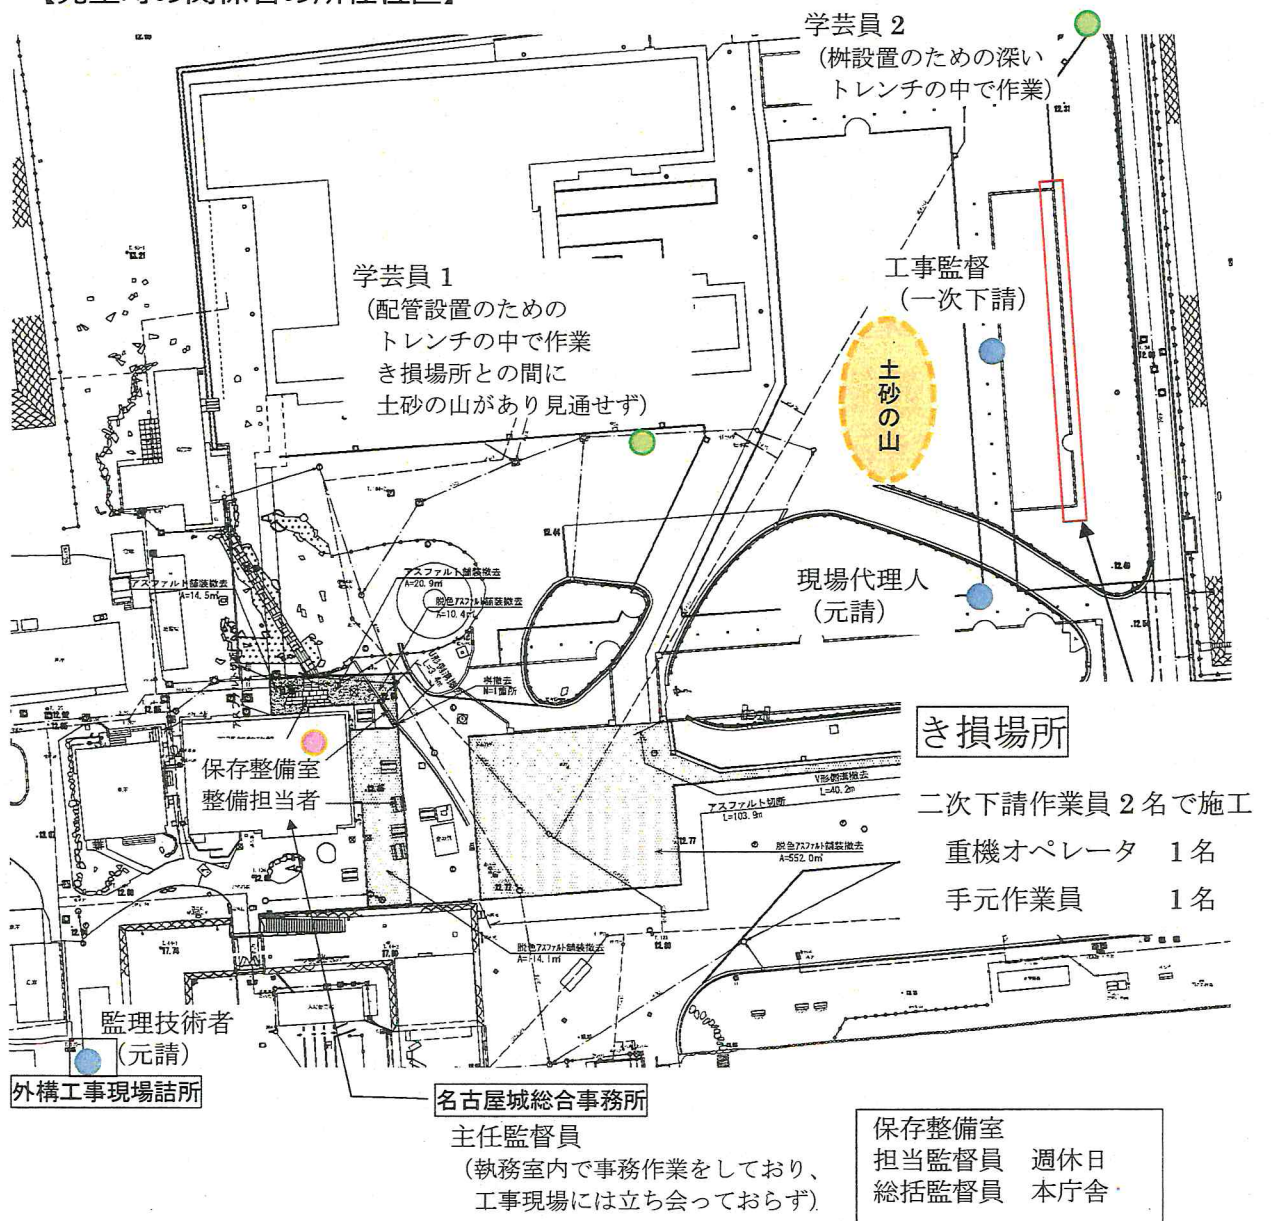
【発生時の関係者の所在位置】

- ・西之丸における展示収蔵施設外構工事について、令和元年 11 月 15 日付け元受文庁第 4 号の 1181 で現状変更の許可を受け、施工を進めていた。
- ・工事エリアは、一般見学者が立ち入れないよう、工事用フェンスで囲い、請負業者が工事を実施していた。
- ・き損が生じた当時、き損が生じた箇所においては、請負業者が重機により掘削を進めていた。監督員は作業現場での立会いを行っておらず、名古屋城調査研究センターの学芸員は、工事エリア内の、き損が生じた箇所とは別の場所において立会いを行っていた。
