特別史跡名古屋城跡全体整備検討会議 石垣・埋蔵文化財部会(第35回)

日時：令和2年6月18日（木）13:00～15:00

特別史跡名古屋城跡における遺構のき損地点等の現地調査について

特別史跡名古屋城跡における 遺構のき損事故再発防止対策 (素案)

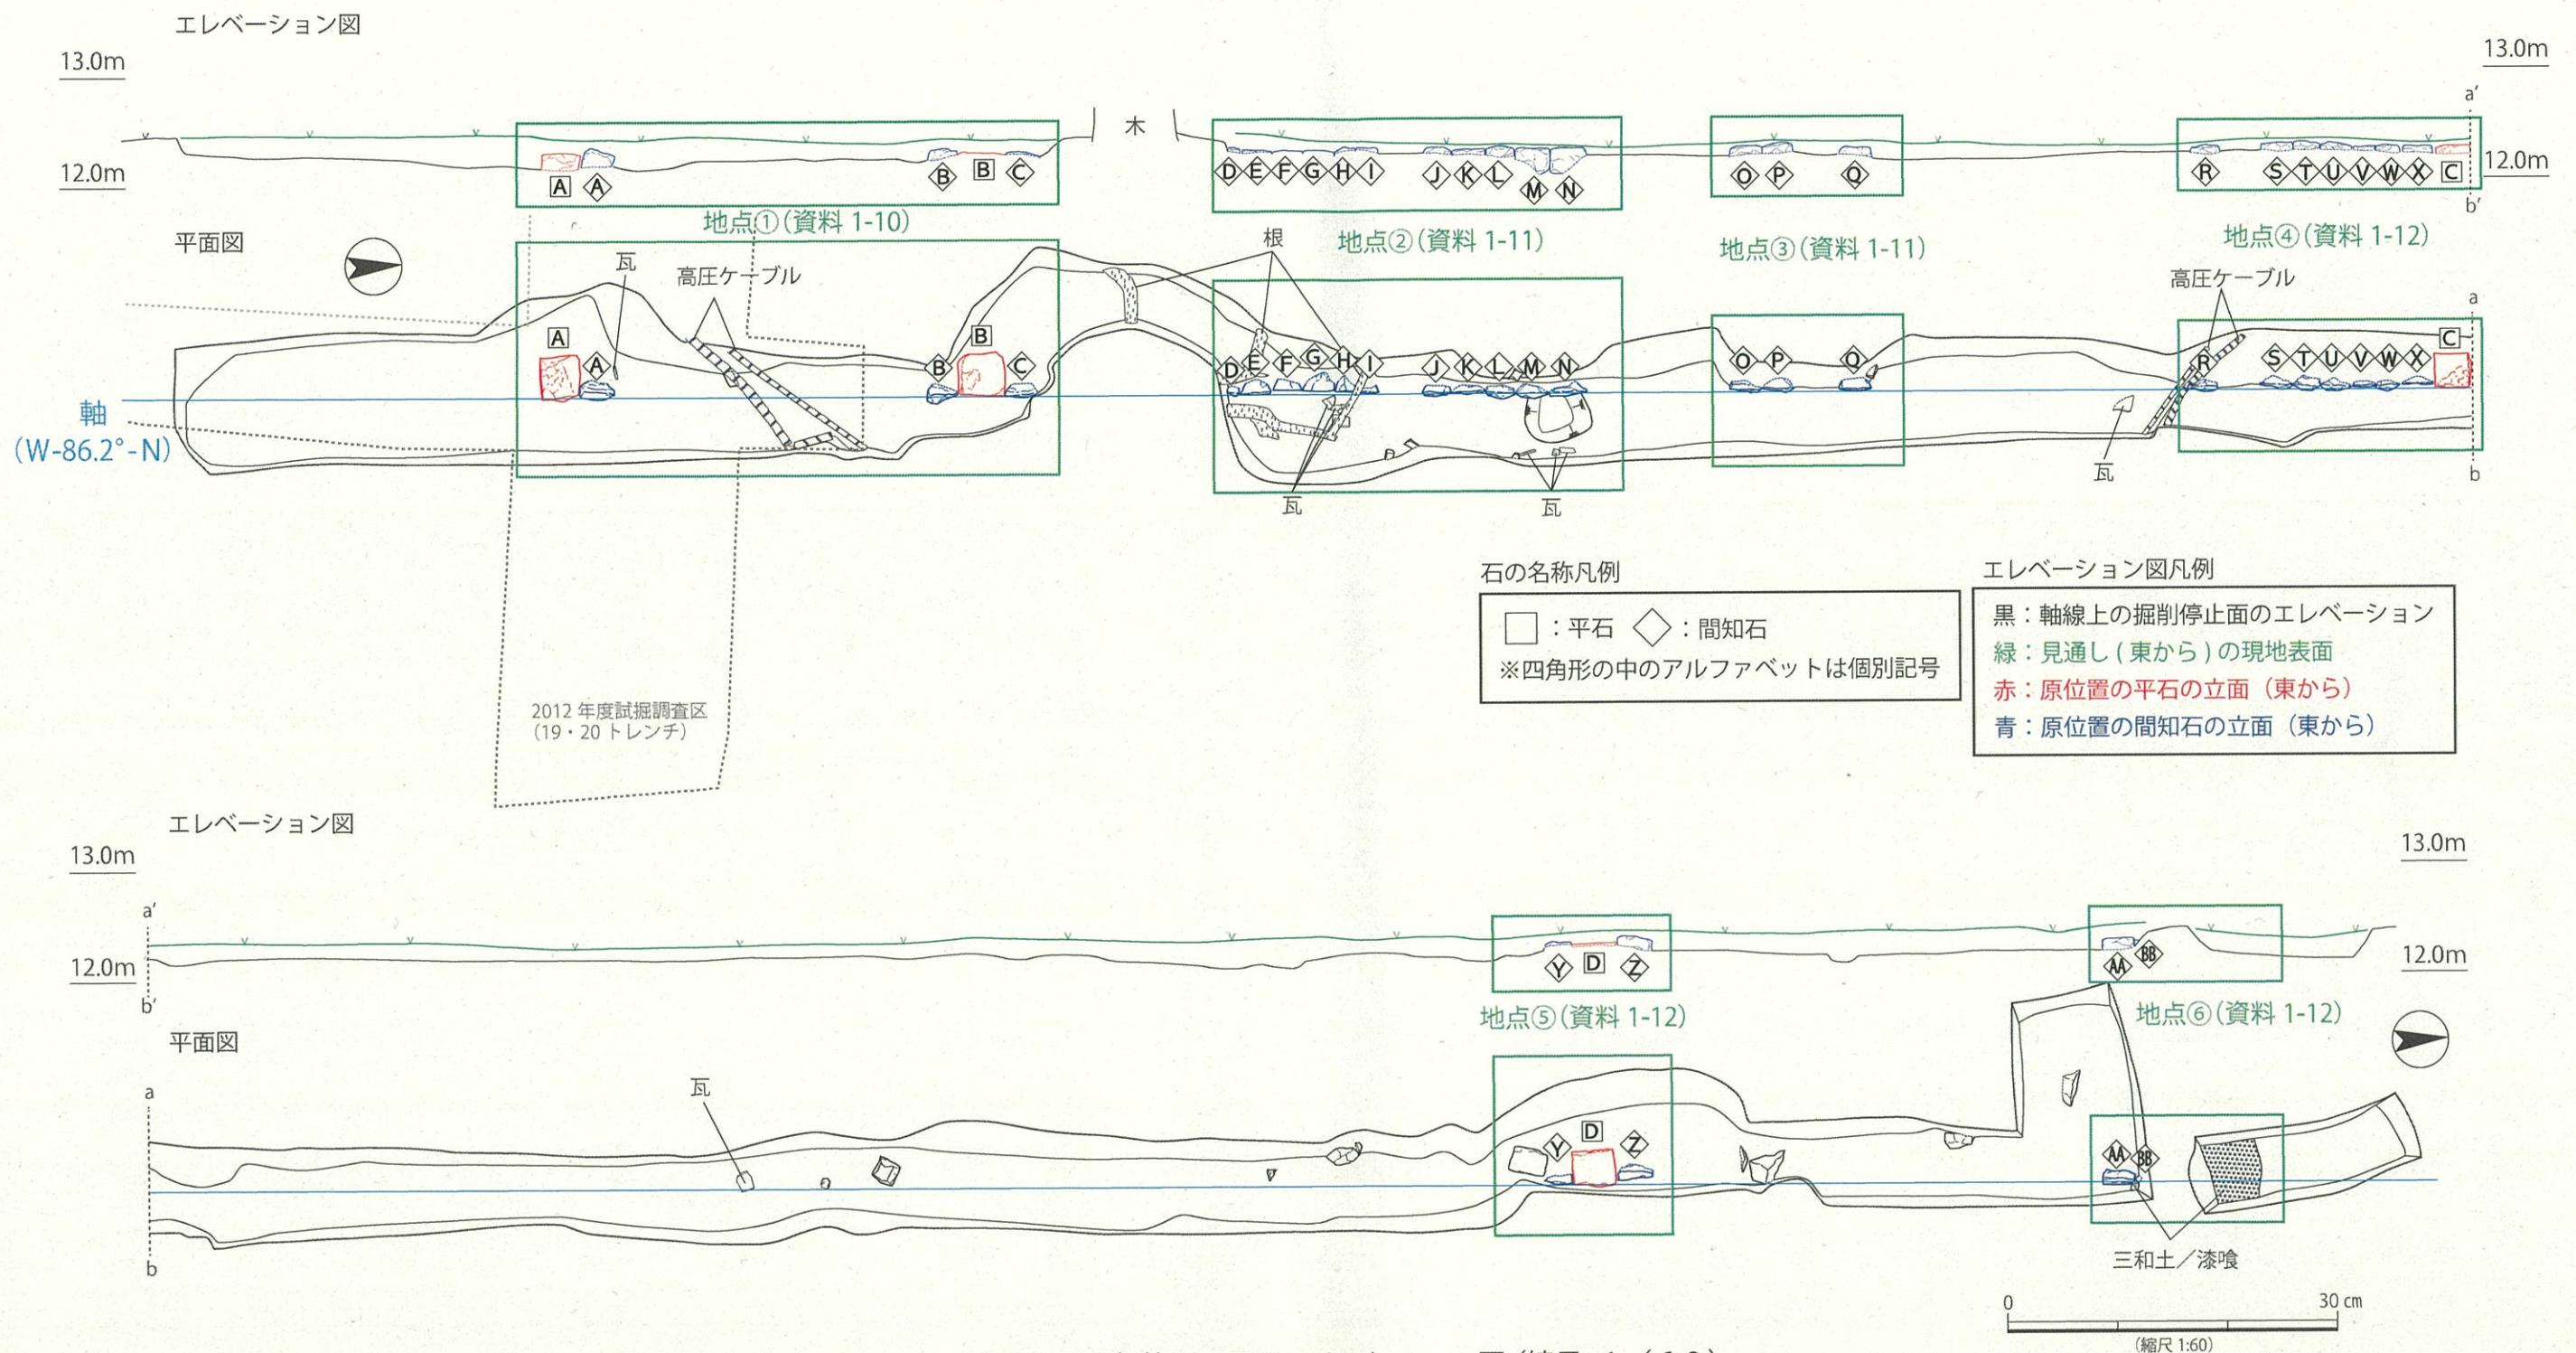
図3 き損箇所平面図・エレベーション図(縮尺: 1/60)

- 原位置から移動したと推定される石は、平石^{※1}10石、間知石^{※1}56石(可能性があるものを含めると58石)の計66石(68石)。移動した石は、掘削箇所の西側および掘削範囲内にあり、石が集積する位置からI~VI群の6地点に分けられる(資料1-8:図2)。
→平石・間知石に分類した後、個別に番号をふり、観察表を作成(資料1-8:表1)。
- 原位置をとどめる石は、平石4石、間知石28石の計32石(資料1-9~12)。
→き損箇所の平面図・エレベーション図を作成後、平石・間知石に分類し、個別に記号をふり、横幅の長さを計測(資料1-9:表2)。
- 石列は平石の東辺に面を合わせて直線的に並ぶ。軸は、北から西へ3.8度傾斜する(W-86.2°-N)。
- 原位置をとどめる石のうち、間知石の上端の標高は一定しないが、礎石と推定される平石の標高はほぼ等しい(平石A=12.31m、平石B=12.30m、平石C=12.29m、平石D=12.30m)。
- き損箇所の北側や東側には三和土(漆喰)が確認される。

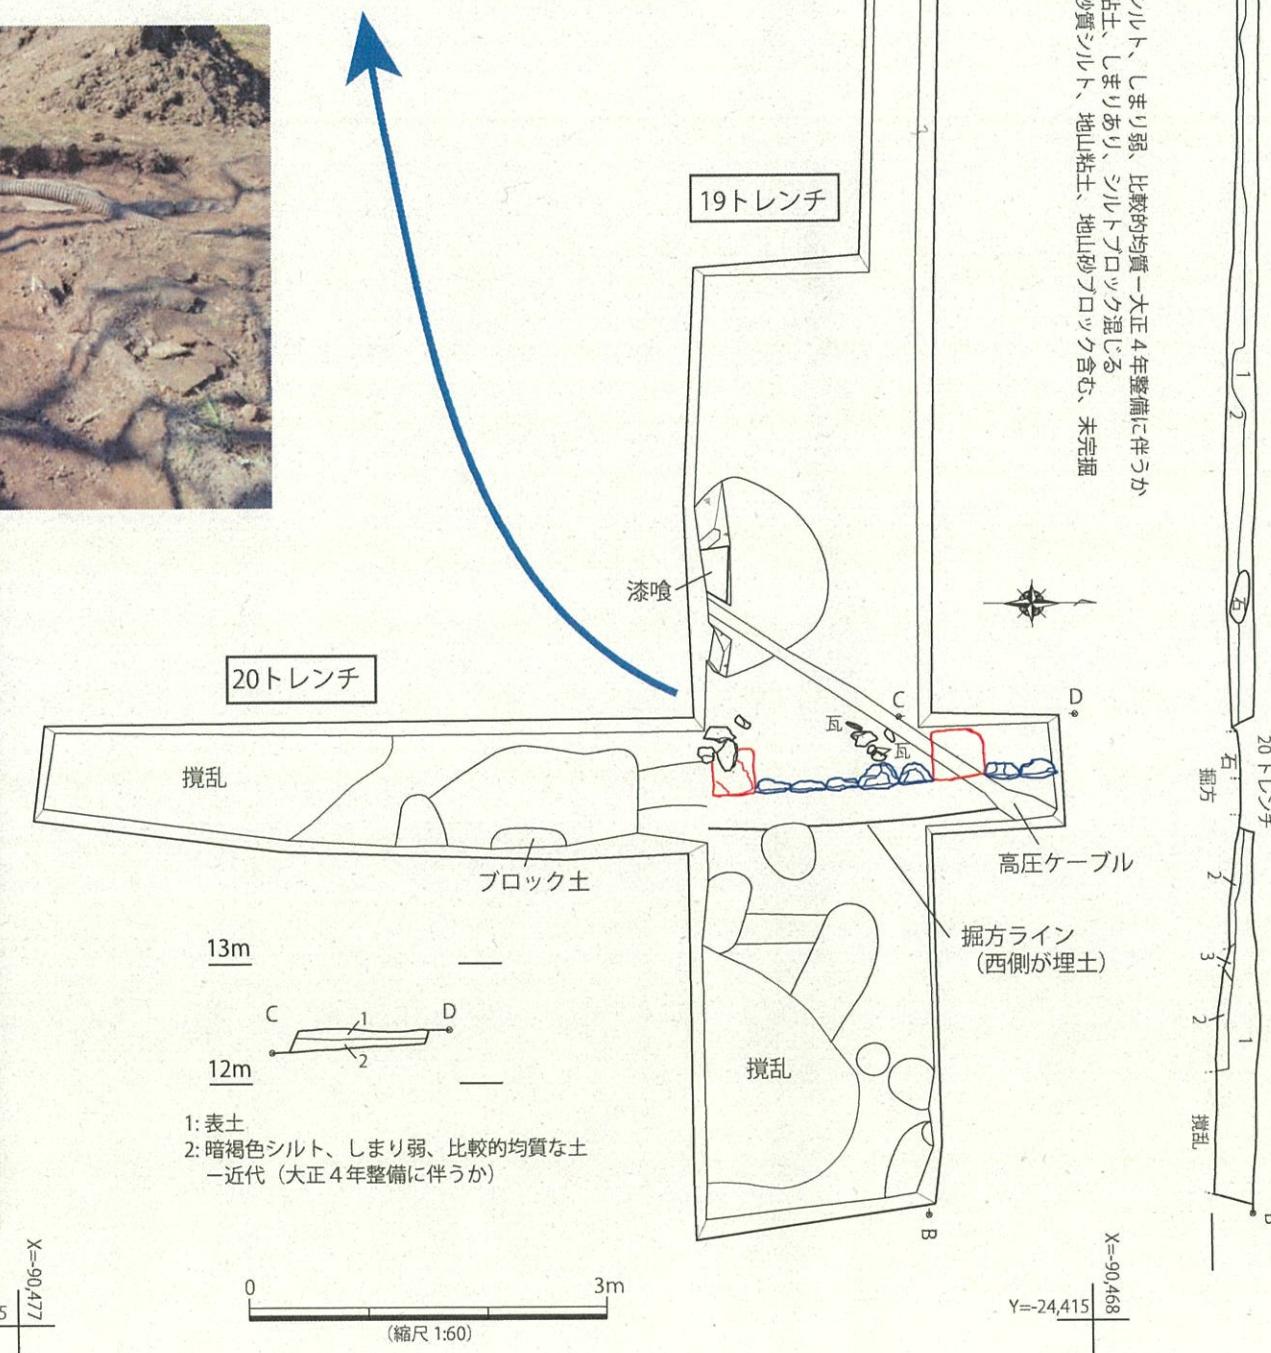
図10 2012年度試掘調査(19・20トレンチ)平面図・土層断面図

- 2012年度に六番蔵の東南部に南北(19トレンチ)および東西(20トレンチ)に調査区を設定し、試掘調査を実施(資料1-13)。その結果、平石2石(平石⑦・⑧)と間知石7石(間知石⑦~⑩)を検出。
→このうち、平石⑦と間知石⑦~⑩は今回の工事により原位置から移動しているが、試掘調査の記録写真との照合によりほぼ同定可能(資料1-14)。これらの石はいずれもI群にある。
- 石列の東側には、石列と並行する方向に三和土(漆喰)とみられる土が認められる。

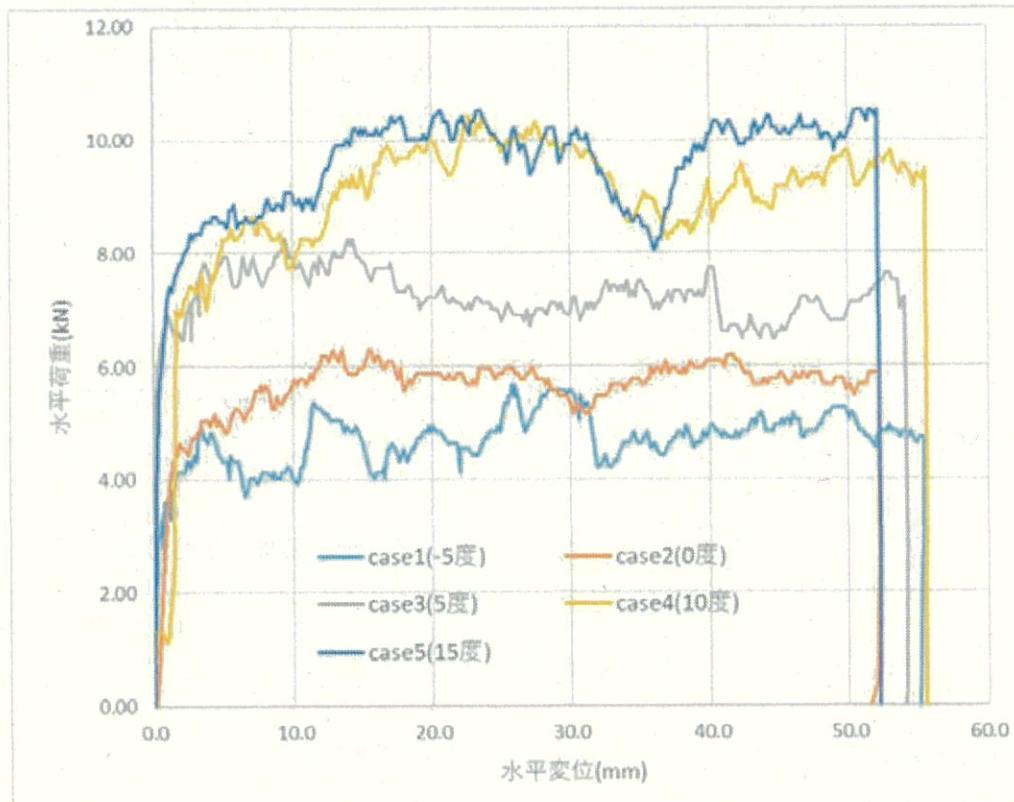
図-4.1 水平変位量と水平荷重の関係(ケース1～ケース5)

これらのデータより、ケース1～5のいずれのケースでも水平荷重が一定の値になるまでは石材に水平変位は見られず、その値を超えると一定の幅で変動しながら変位が連続することがわかる。これは、石材を水平方向に押す力が一定値を超えると石材が少しづつ移動することを示しており、石材が動き出す荷重の大きさがその状態での石材の滑動に対する抵抗によって決まる事となる。

また、上下石材の接触面の角度(θ)が大きくなるに従い、水平載荷荷重が大きくなっている。これは逆石状態が解消され、石材の軸(とも)が下がるにつれて抵抗が大きくなることを示している。すなわち、ケース1の-5°の逆石状態に対して、ケース5,6の10～15°の通常石では、最大荷重はおよそ2倍となっている。これは、言い換れば逆石状態では、通常の状態の半分程度の水平力で滑動が始まることを示している。

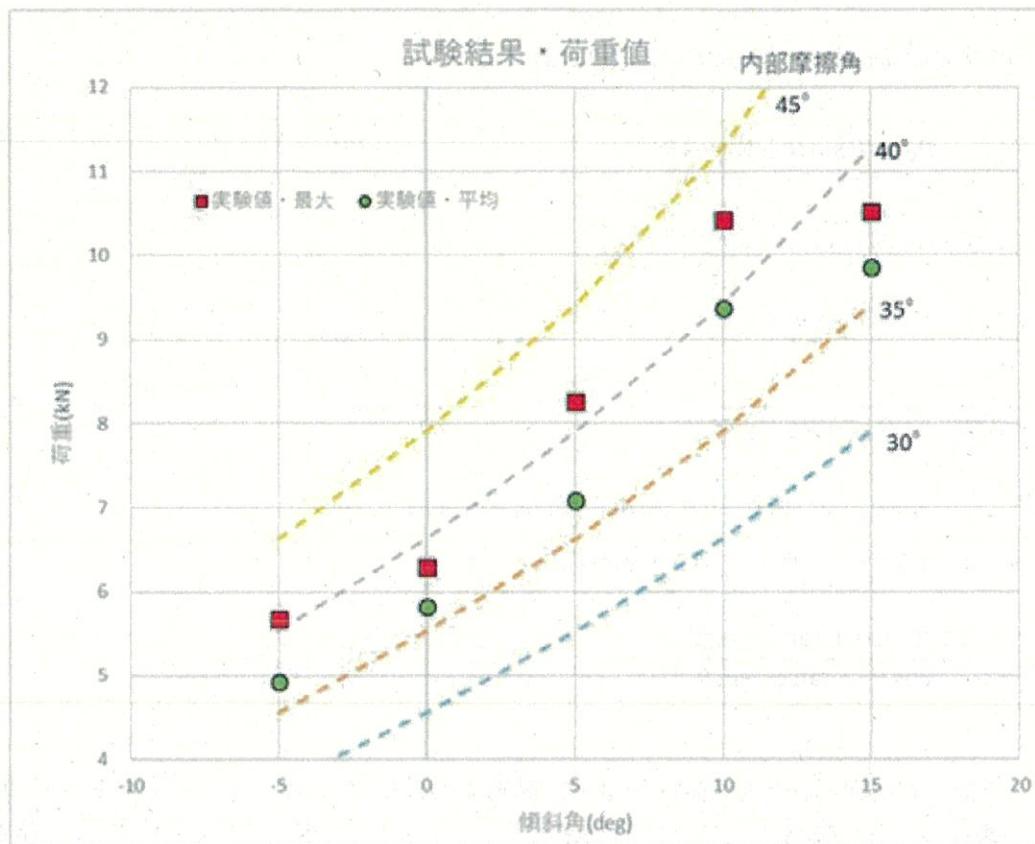
図-4.3 内部摩擦角の計算結果

上記により求められた垂直荷重を用いて、摩擦係数および内部摩擦角 (ϕ) を求めた。その結果を表-4.2 および図-4.3 に示した。この結果から、ケース4 の接触角 (θ)において、やや値が大きくなっているものの、全体として値は安定しており、平均荷重における摩擦係数は 0.76、摩擦角は 37.2° 、最大荷重時では摩擦係数 0.85、内部摩擦角 40.3° となった。

本来、石材間の接触状況が変化しない場合は、摩擦係数および内部摩擦角は一定となる。今回の実験結果は、多少のばらつきはあるものの、概ね両者とも一定であることから、本実験結果は妥当であることが示された。なお、ケース4 の値がやや大きい原因としては、石材の接触面の状況により他のケースより石材間の凹凸の噛み合いが変化したことや、上部石材が載荷初期にわずかに回転し、斜めになった状態で滑動したことなどが考えられる(図-4.4、図-4.5 参照)。

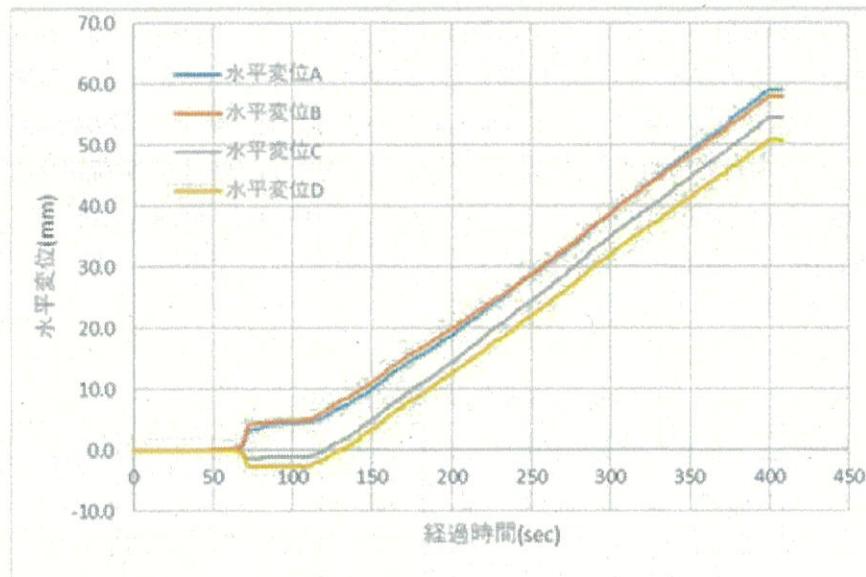
図-4.4 ケース 4 ($\theta = 10^\circ$)における水平変位記録

約 70sec 時点で変位計 A,B(載荷方向右側)と CD(左側)が逆方向に変位している。

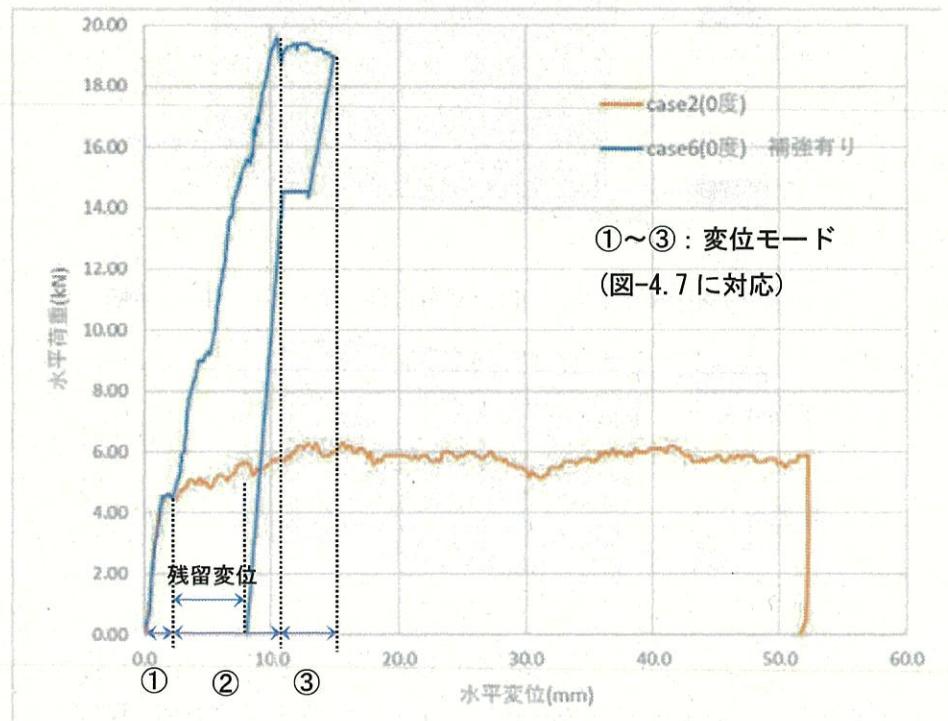
図-4.6 水平変位量と水平荷重の関係(ケース 6)

アンカー補強によるケース6では、図-4.6に示すように、最大で20kN程度の水平荷重で変位をはじめており、水平力に対して非常に大きな抵抗を有していることがわかった。なお、図中には、上下石材の接触角度が0°と同じ条件にあるケース2の結果も合わせて示している。

水平載荷に伴う変位を詳しく見ていくと、水平載荷荷重の増加とともにケース2とほぼ同じ挙動を示した後、補強がないケース2では、水平荷重5kN程度で石材が滑動を始めるのに対して、補強しているケース6では、その後も大きな変位はみられず、最大で20kN程度で石材が移動を始めることがわかる。このときの個々の変位計の動きを図-4.7に示した。この図から、上部石材の四隅に取り付けた変位計による測定値は各々異なっていることがわかる。図中の200sec時点でのデータを見ると、載荷方向左上の変位計Cの変位量は14mm程度であるのに対して、対角線上にある右下の変位計Bは、その1/2程度である約7mmの変位を示している。また、変位計A,Dは各々9mm、12mm程度の動きを示している。このことは、上部石材が左上と右下の対角線を軸として回転し、上部石材はすべりではなく、軸の部分が押し上げられるように変位したことをしている。その後、最大荷重は横ばいとなるが、これはアンカーとした鉄筋に、ごくわずかではあるが曲げが生じて、それに伴う変位が発生したためと推測される。このことは、図-4.6において、水平載荷を除荷すると、逆方向の変位が見られ、最終的にはほぼ最大載荷時と同じ場所まで戻っていることからも裏付けられる。

なお、図-4.6では、最大で14mm程度生じていた水平変位は、除荷とともに、急激に8mm程度まで減少している。これは、水平力が除荷されたことにより、上部石材の艤の持ち上がりが一挙に解消されたことにより、逆方向に戻るような変位を示したものと解釈できる。なお、最終的に8mm程度の残留変位が生じたのは、アンカーに生じていた曲げ変形によるものと初期の滑動によるものと考えられる。

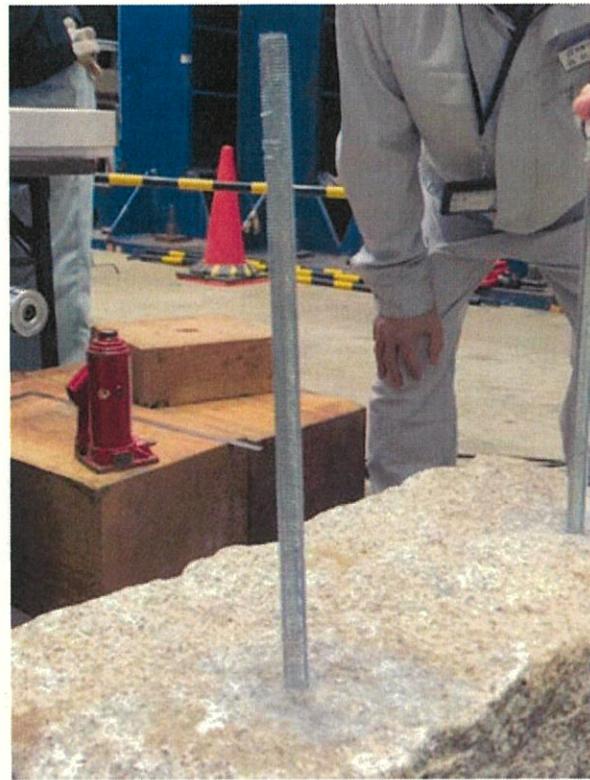
写真-4.1 実験終了後のアンカーの状態

実験終了後のアンカーの状況（写真-4.1）を詳細に観察した結果では、アンカーの曲げ変形は極めてわずかであった。また、上部石材および補強石材の穿孔部の周辺にも割れや剥離などは見られなかった（写真-4.2）。これらのことから、本実験で検討を行った補強工法は、水平滑動に対する十分な補強効果を有し、石材の破損等の不具合を生じる恐れが低いことが確認された。

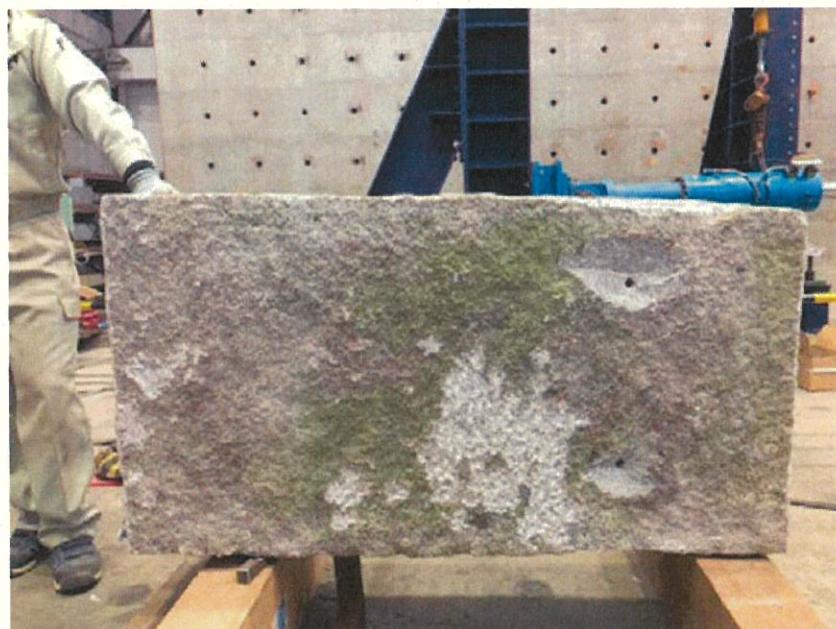
写真-4.2 実験終了後の上部石材下面の状況

穿孔部周辺の凹部は穿孔時に生じたものであり、載荷による割れや剥離は見られなかった。

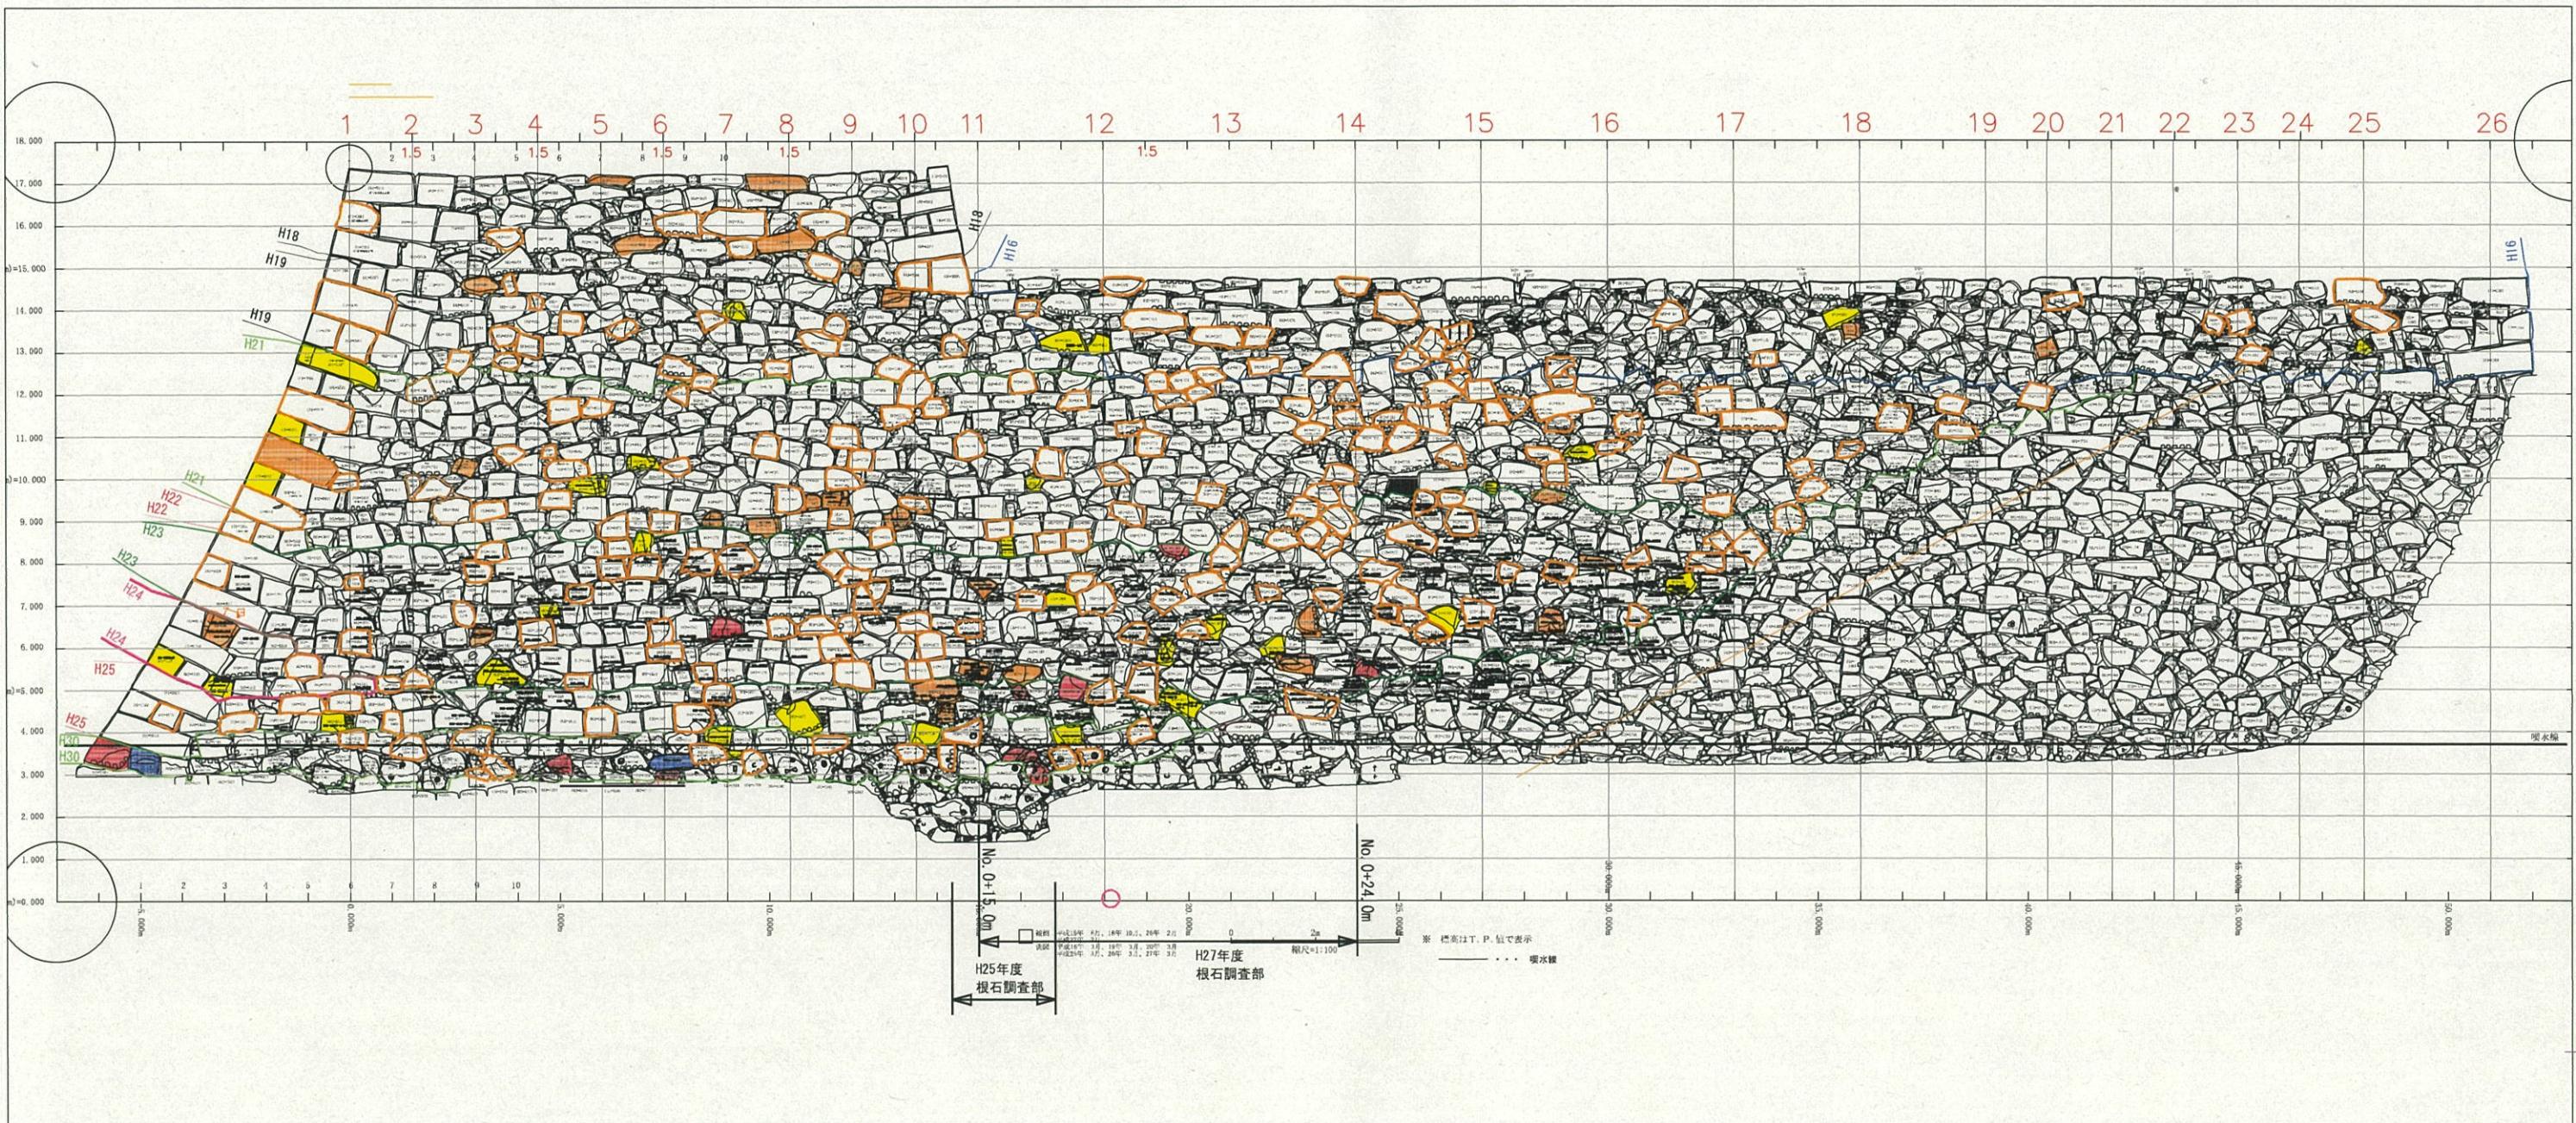
搦手05-1

令和元年度に再利用判定フロー（搦手03）に則って再利用判定を行った。まず、石材自体の損傷のみに注目して分類した。（搦手04）次に、令和2年3月20日石垣部会における指導に基づき、重大な損傷のある石材（B2、D、E）について、荷重のかかり方や周辺の石材との当たり等を確認して再度判定を修正した。結果、立面図（搦手05）に示す石材について判定の修正を行う必要が生じた。修正後の立面図を資料（搦手06）に示す。

判定の修正を行う石材 東面

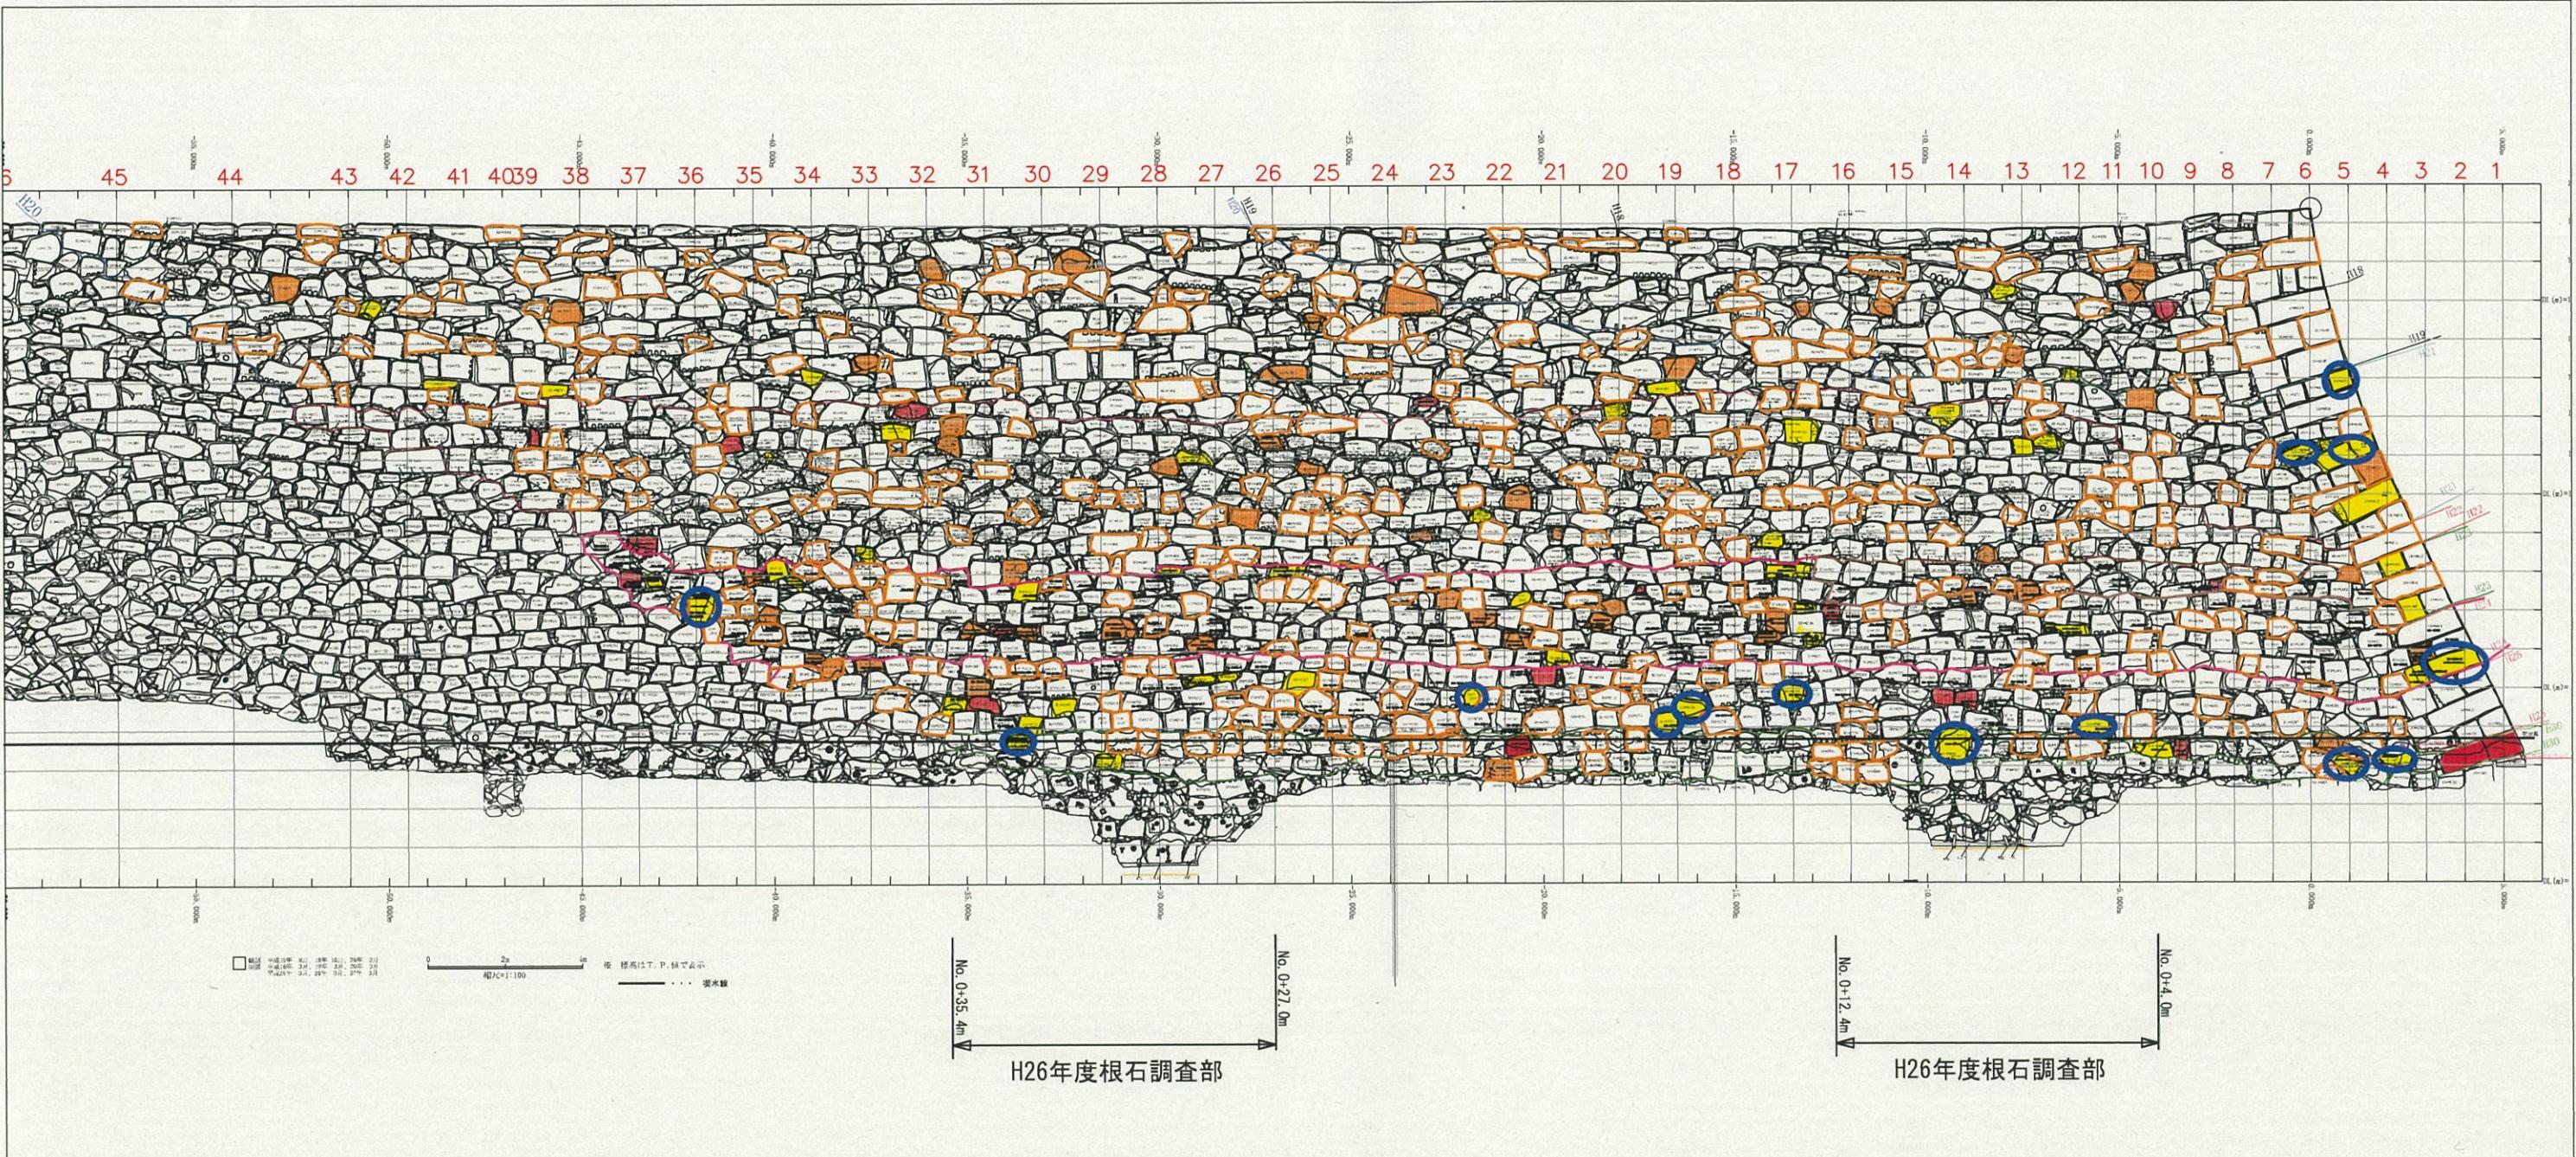
掘手05-2

判定の修正を行う石材北面

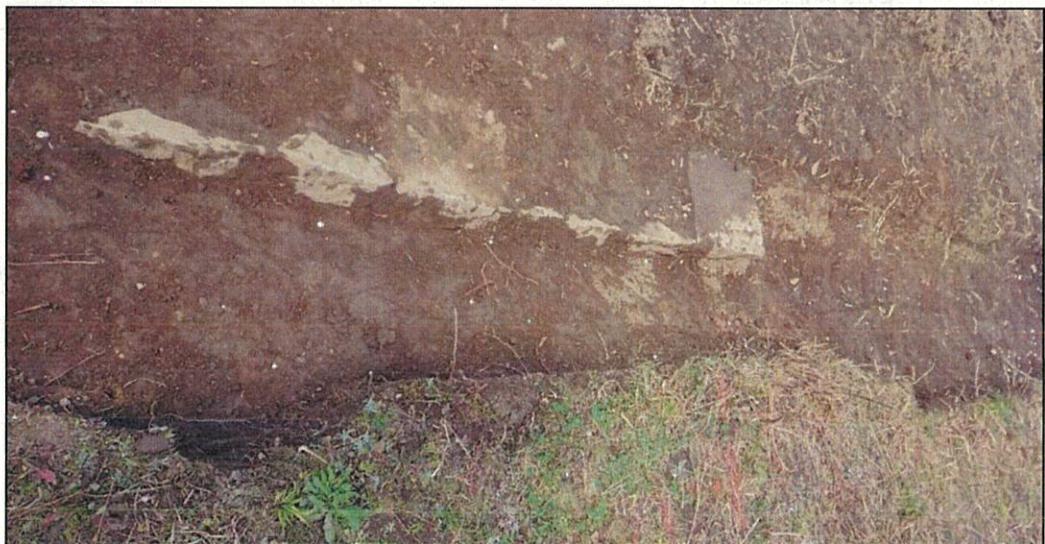
写真1 残った石列の状況

- 名古屋城重要文化財等展示収蔵施設の外構工事として、六番御蔵（ろくばんおくら）の地表面表示のための基礎工事を行っていたが、掘削の深さが遺構面に達しないと判断したため、学芸員の立会いを要さないものとして重機による掘削を行っていた。その際、六番御蔵の東側の縁にあたる位置にあった石列（せきれつ）をき損した。
- 石列の中には、柱を立てる礎石と思われる石が一定間隔で並んでいることから、六番御蔵の基礎等に関連した石列である可能性が高い。
