特別史跡名古屋城跡全体整備検討会議(第32回)

特別史跡名古屋城跡における 遺構のき損事故再発防止対策

令和 2 年 6 月 26 日

**名古屋市観光文化交流局　名古屋城総合事務所
名古屋市教育委員会事務局　文化財保護室**

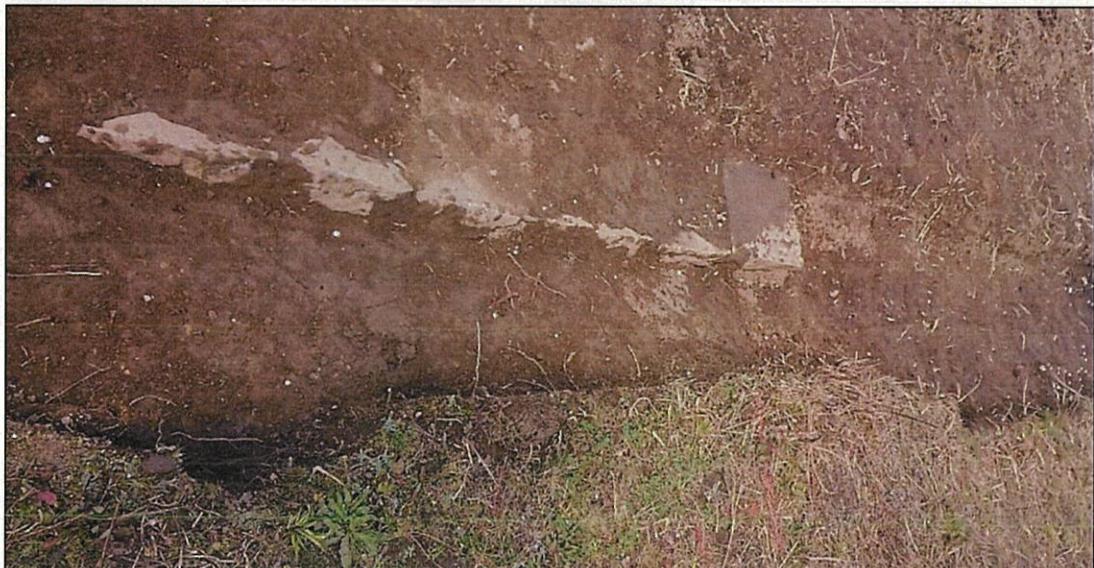
写真 1 残った石列の状況

今回き損した石列は、正方形に加工された礎石がほぼ一間間隔で設置され、その間に、^{そせき}間知石を地覆石として並べたものであり、近世の包含層内に築かれているとみられること、石の特徴などから判断して、19世紀に築かれた六番御蔵の基礎にあたる石列と推測される。

今回のき損により、蔵の基礎の石材の内、66個（礎石10個、^{じふく}地覆石56個）が原位置から取り外され、数箇所に集められている。原位置あるいは原位置近くに残されていることが確認できる石材は32個である。

復元に向けた検討の手順としては、考古学分野及び建造物分野の有識者に諮りながら現地を詳細に調査し、石列の修復の可否を調べる。その上で、修復方針につき、全体整備検討会議や関連する部会にも諮りながら検討を進め、別途修復のための具体的な計画を策定する。

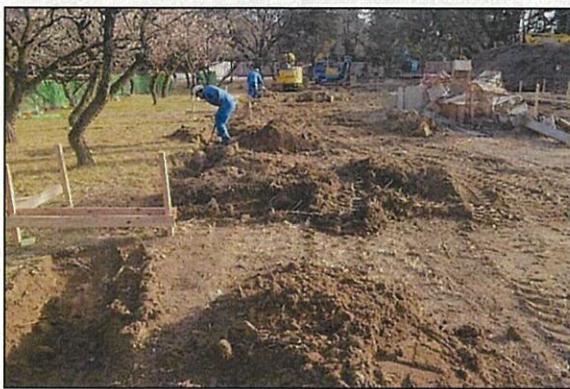
- 名古屋城重要文化財等展示収蔵施設の外構工事として、六番御蔵（ろくばんおくら）の地表面表示のための基礎工事を行っていたが、掘削の深さが遺構面に達しないと判断したため、学芸員の立会いを要さないものとして重機による掘削を行っていた。その際、六番御蔵の東側の縁にあたる位置にあった石列（せきれつ）をき損した。
- 石列の中には、柱を立てる礎石と思われる石が一定間隔で並んでいることから、六番御蔵の基礎等に関連した石列である可能性が高い。

写真 2 現場状況／北から

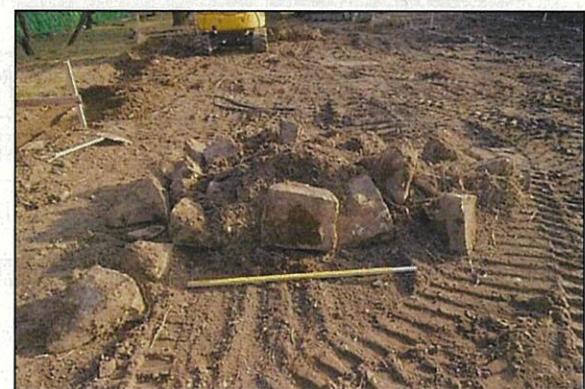
写真 3 き損した石材状況／北から

現在石材が残存していない部分の長さと、原位置から取り外された石材の数及び大きさから判断すると、全体を修復するためには、礎石、^{じふく}地覆石を合わせ17個程度不足していると思われるが、石列が概ね復元できる数量の石材が残されている。

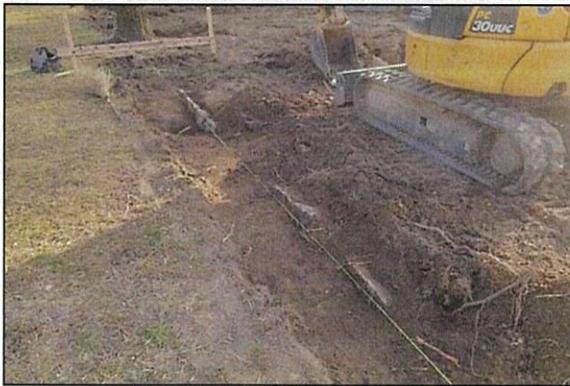
写真 4 石列残存状況／北東から

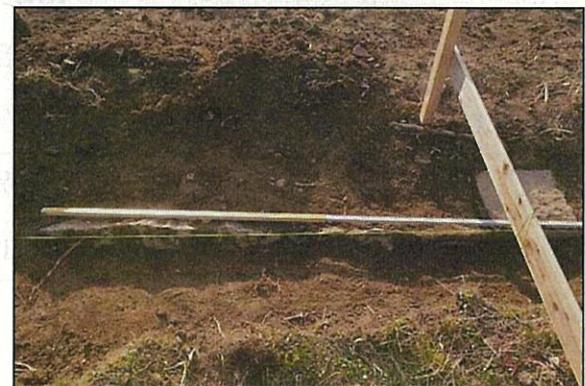
写真 5 石列残存状況／東から

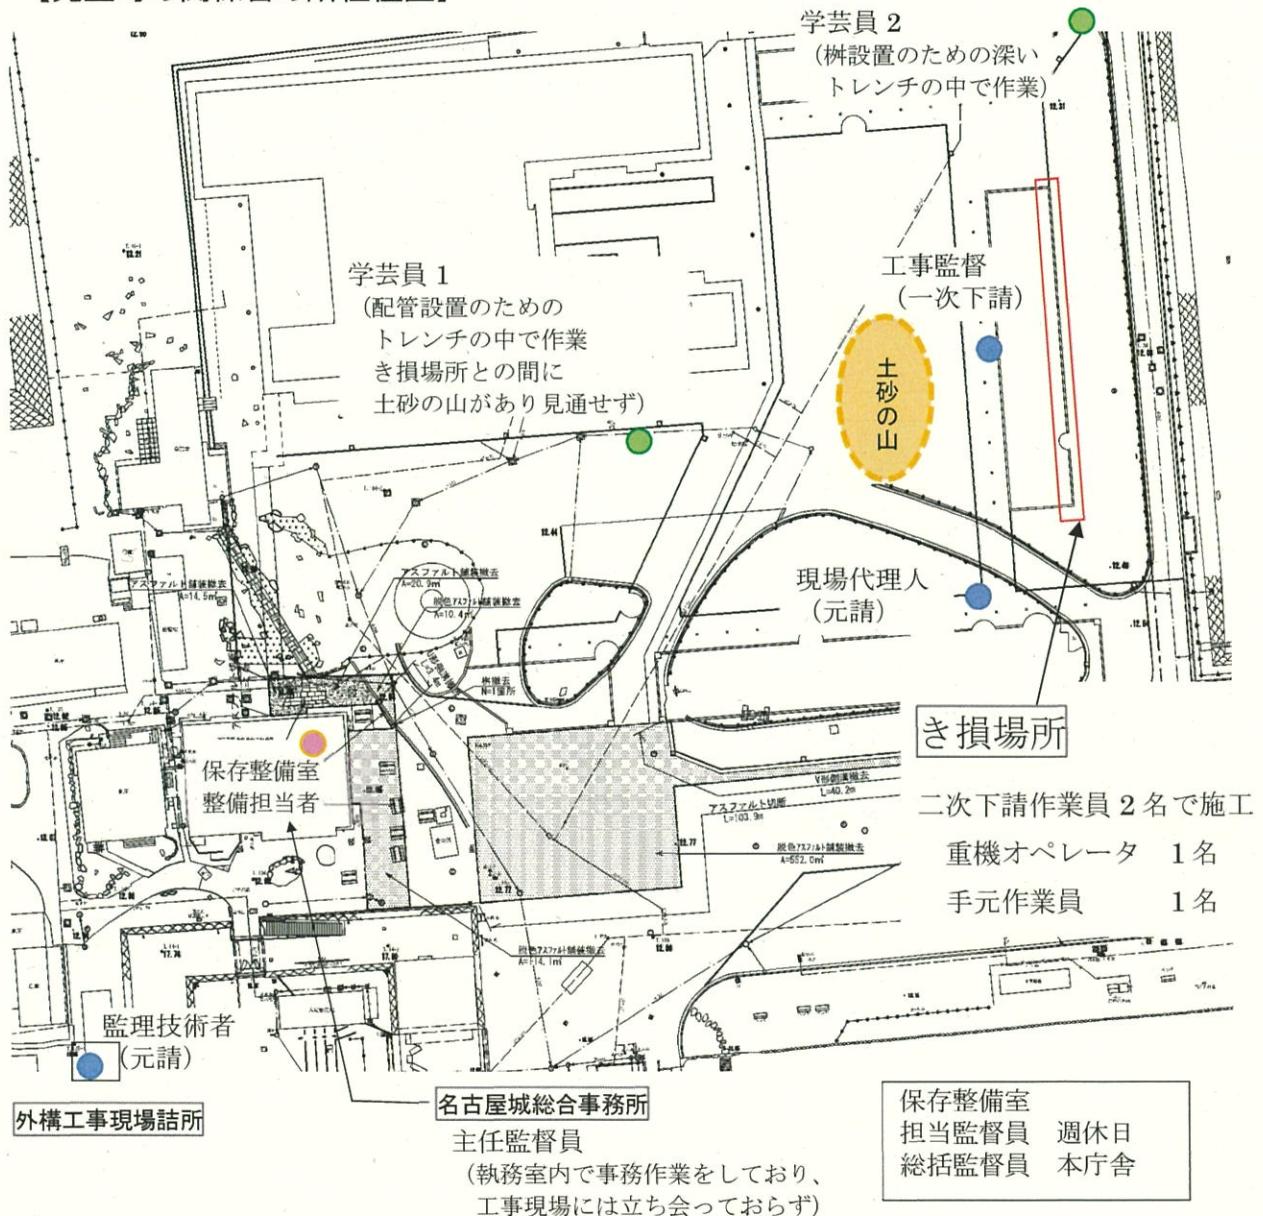
【発生時の関係者の所在位置】

- ・西之丸における展示収蔵施設外構工事について、令和元年11月15日付け元受文庁第4号の1181で現状変更の許可を受け、施工を進めていた。
- ・工事エリアは、一般見学者が立ち入れないよう、工事用フェンスで囲い、請負業者が工事を実施していた。
- ・き損が生じた当時、き損が生じた箇所においては、請負業者が重機により掘削を進めていた。監督員は作業現場での立会いを行っておらず、名古屋城調査研究センターの学芸員は、工事エリア内の、き損が生じた箇所とは別の場所において立会いを行っていた。

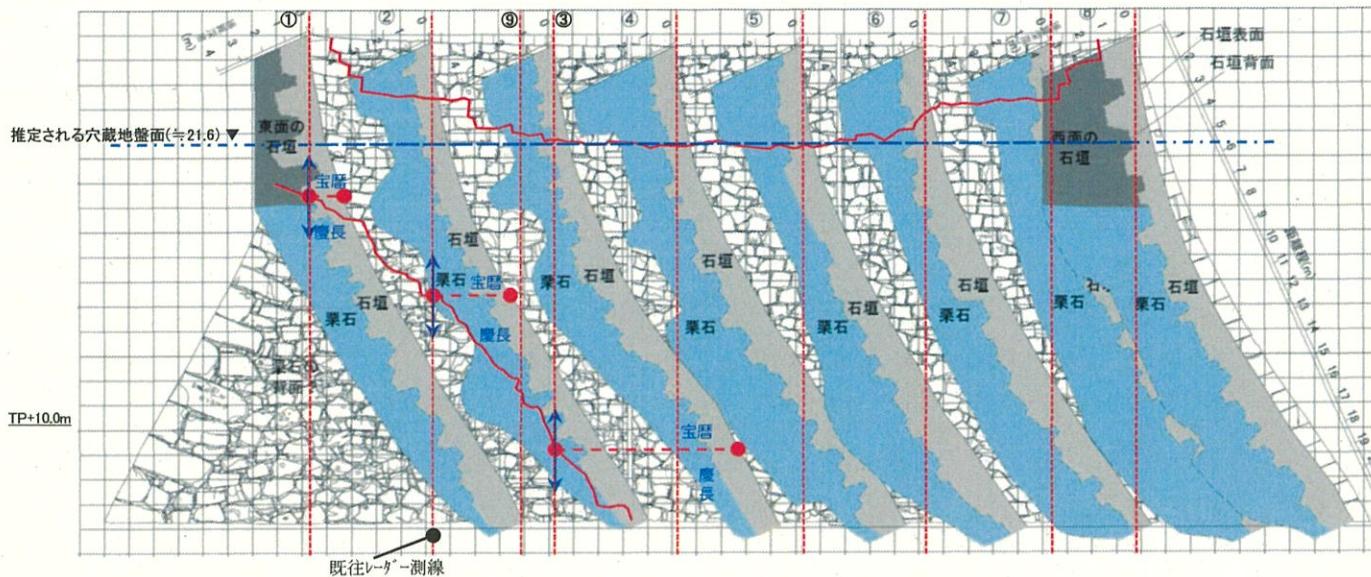
大天守北面U61_レーザー探査 測線位置での背面探査状況(推定断面)

これまで行ったレーダー探査(縦測線)では栗石層に締固め密度が低いと考えられる強い反応が点在しているが、特に孕み出し部にのみ強い反応が認められる状況ではない。しかしながら、文化庁からの指摘事項に従い、より精度の高い情報を得るために、今回、大天守台北面の孕みだし部分を中心に、横方向・縦方向の追加レーザー探査を行う。

- ・レーダー探査の結果を分析したうえ、他城郭の先行事例も参考に、石垣に対する措置の必要性を検討する。
- ・有識者会議に諮りつつ、北面孕み出し部の保全の方針を定める。
