特別史跡名古屋城跡全体整備検討会議 石垣部会(第33回)

日時：令和元年12月27日（金）10:00～12:00

天守台石垣カルテについて

本丸内堀石垣発掘調査について

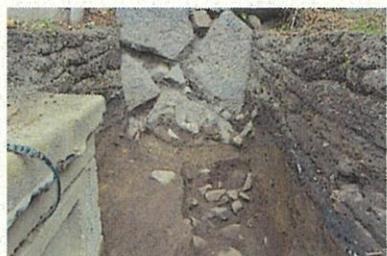
図8 石垣前面礫密集状況（上層）（東から）

石垣前面に円礫の密集が確認された。上層の円礫は礫の大きさが小さいことや検出された面が高い（図8）ことから捨石ではないと考えられる。下層の円礫についても石垣から遠い部分については根切の痕跡を把握するために部分的に除去した。

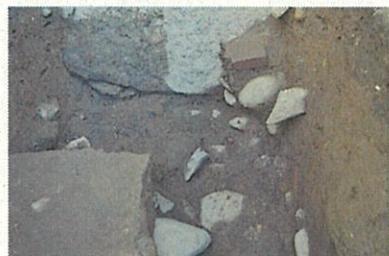
図10 石垣前面礫除去状況（東から）

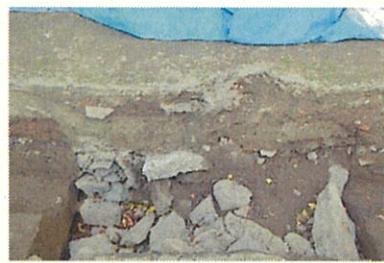
図 18 廃棄土坑堆積状況（南から）

東端から 2m 付近で、幅 2m ほどの大型攪乱坑が検出された (図 18)。大量の礫やコンクリート片があり、復興天守工事の際の廃棄土坑である可能性が高い。

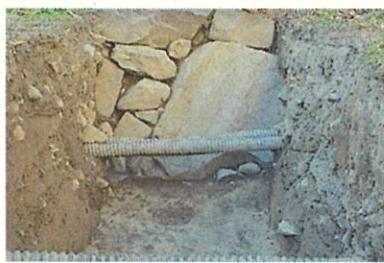
図 20 灰白色土検出状況(東から)

石垣前面で灰白色粘質土を多く含む均質でしまった土が検出された（図 20）。前述の淡茶褐色土と灰白色粘質土の境界は不明瞭。築石の下には暗褐色粘質土が円形状に堆積する。この灰白色粘質土と暗褐色粘質土、築石の関係は現時点では不明。

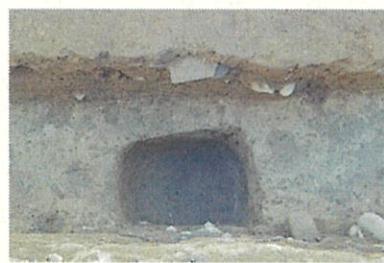
図 21 P01 検出状況（北から）

石垣付近でピット（P01）が検出された（図 21）。P01 の少し東側から茶色の強い土があらわれるが、徐々に変わっていくため、境界は不明瞭。

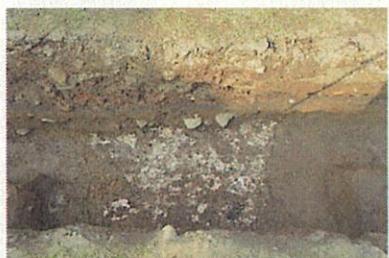
図 22 SK02 漆喰検出状況（南から）

U 区中央付近東寄りでは礫が大量に混入する土坑（SK02）が検出された。掘り下げると、土坑全体で漆喰面が検出された（図 22）。SK02 は焼土混じりの層や旧表土（旧堀底）より下に検出面があるため、濃尾地震に伴う廃棄土坑の一つと考えられる。

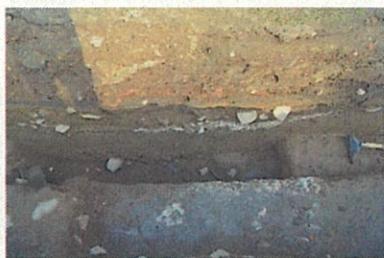
図 23 SX01 検出状況（南から）

SK02 の下位に瓦を含む掘り込み（SX01）が検出された（図 23）。SX01 はほぼ完形の丸瓦を含む。

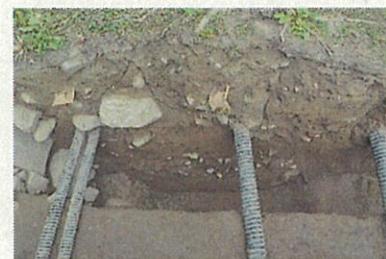
図 27 白色硬化層検出状況（南から）

石垣前面で検出した灰白色シルト層を追って石垣に向かって掘削を行ったところ、石垣際で白色の硬化層が検出された（図27）。灰白色シルト層と白色硬化層の間の壁面は瓦や石を多く含むため、なんらかの掘り込みの可能性がある。

白色の硬化層は、近世包含層の下位であり、築石の前面を覆っている。

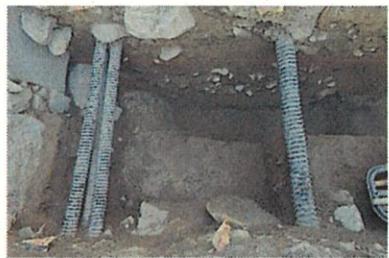
図 28 SK01 検出状況（南から）

東端から 5m 付近で、東に向かって深くなる遺構（SX02）を、旧表土面より下の盛土層上面で検出した（図29）。瓦を多く含む点で、石垣前面の SK01（図28）と似ていると思われる。

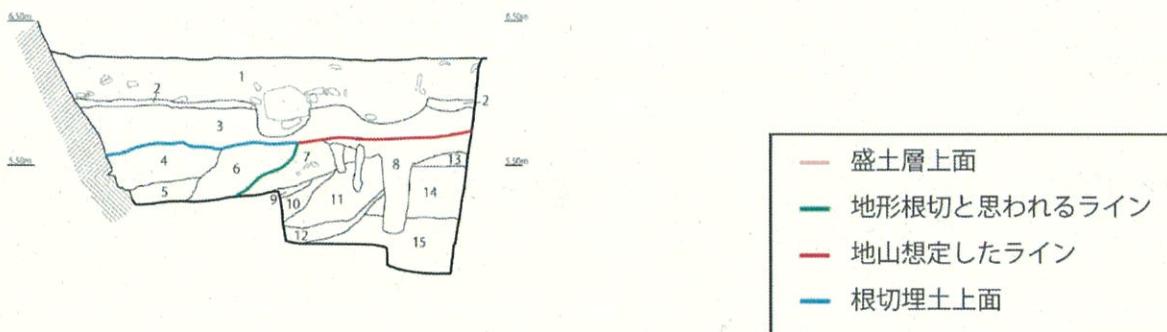
3.1. C 区（西壁）

- 4、5、6 層が根切埋土と考えられる。
- 4 層は砂質の強いオリーブ褐色土、5 層は暗褐色土、6 層はにぶい黄褐色土に黒色土のブロックが入る。硬度計 18~20mm。
- 石垣前面に捨石らしき礫の集中は観察されていない。

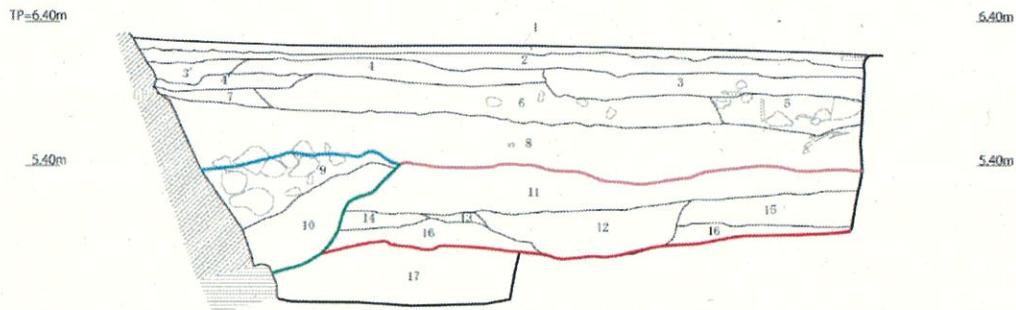
3.2. I 区（南壁）

- ・9、10層が根切埋土と考えられる。9層は黄褐色土に暗黃灰色土が混じる。石垣際に角礫が集中している。10層は暗黃灰色で締まりがある。硬度計は25mm。

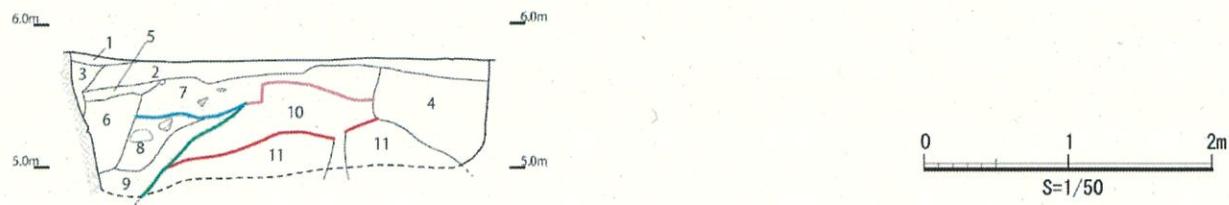
3.3. R区（東端サブトレンチ西壁）（調査途中のため仮図面）

- ・8、9層が根切埋土と考えられる。6は宝曆の修理の際の掘り込みと判断している。いずれも砂質の土である。10は、砂質土中に粘質土のブロックが混じり、盛土であると思われる。遺物は確認していないため、築城期の盛土であろう。
- ・根切の埋土中には今のところ、大きな礫は見られない。
- ・R区の西端のサブトレンチでも、同様な堆積状況を確認している。

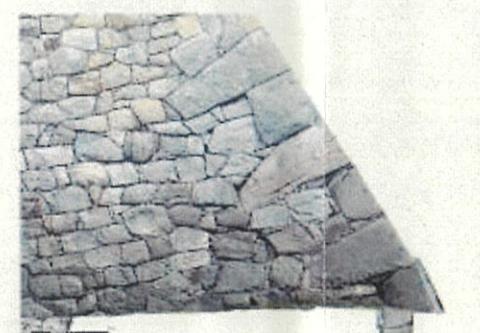
図12 U060_裾部緩み.jpg

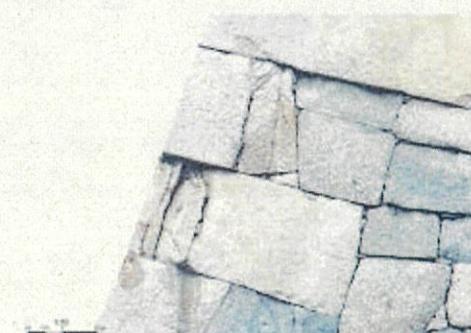
図13 U060_隅角部破損状況01.jpg

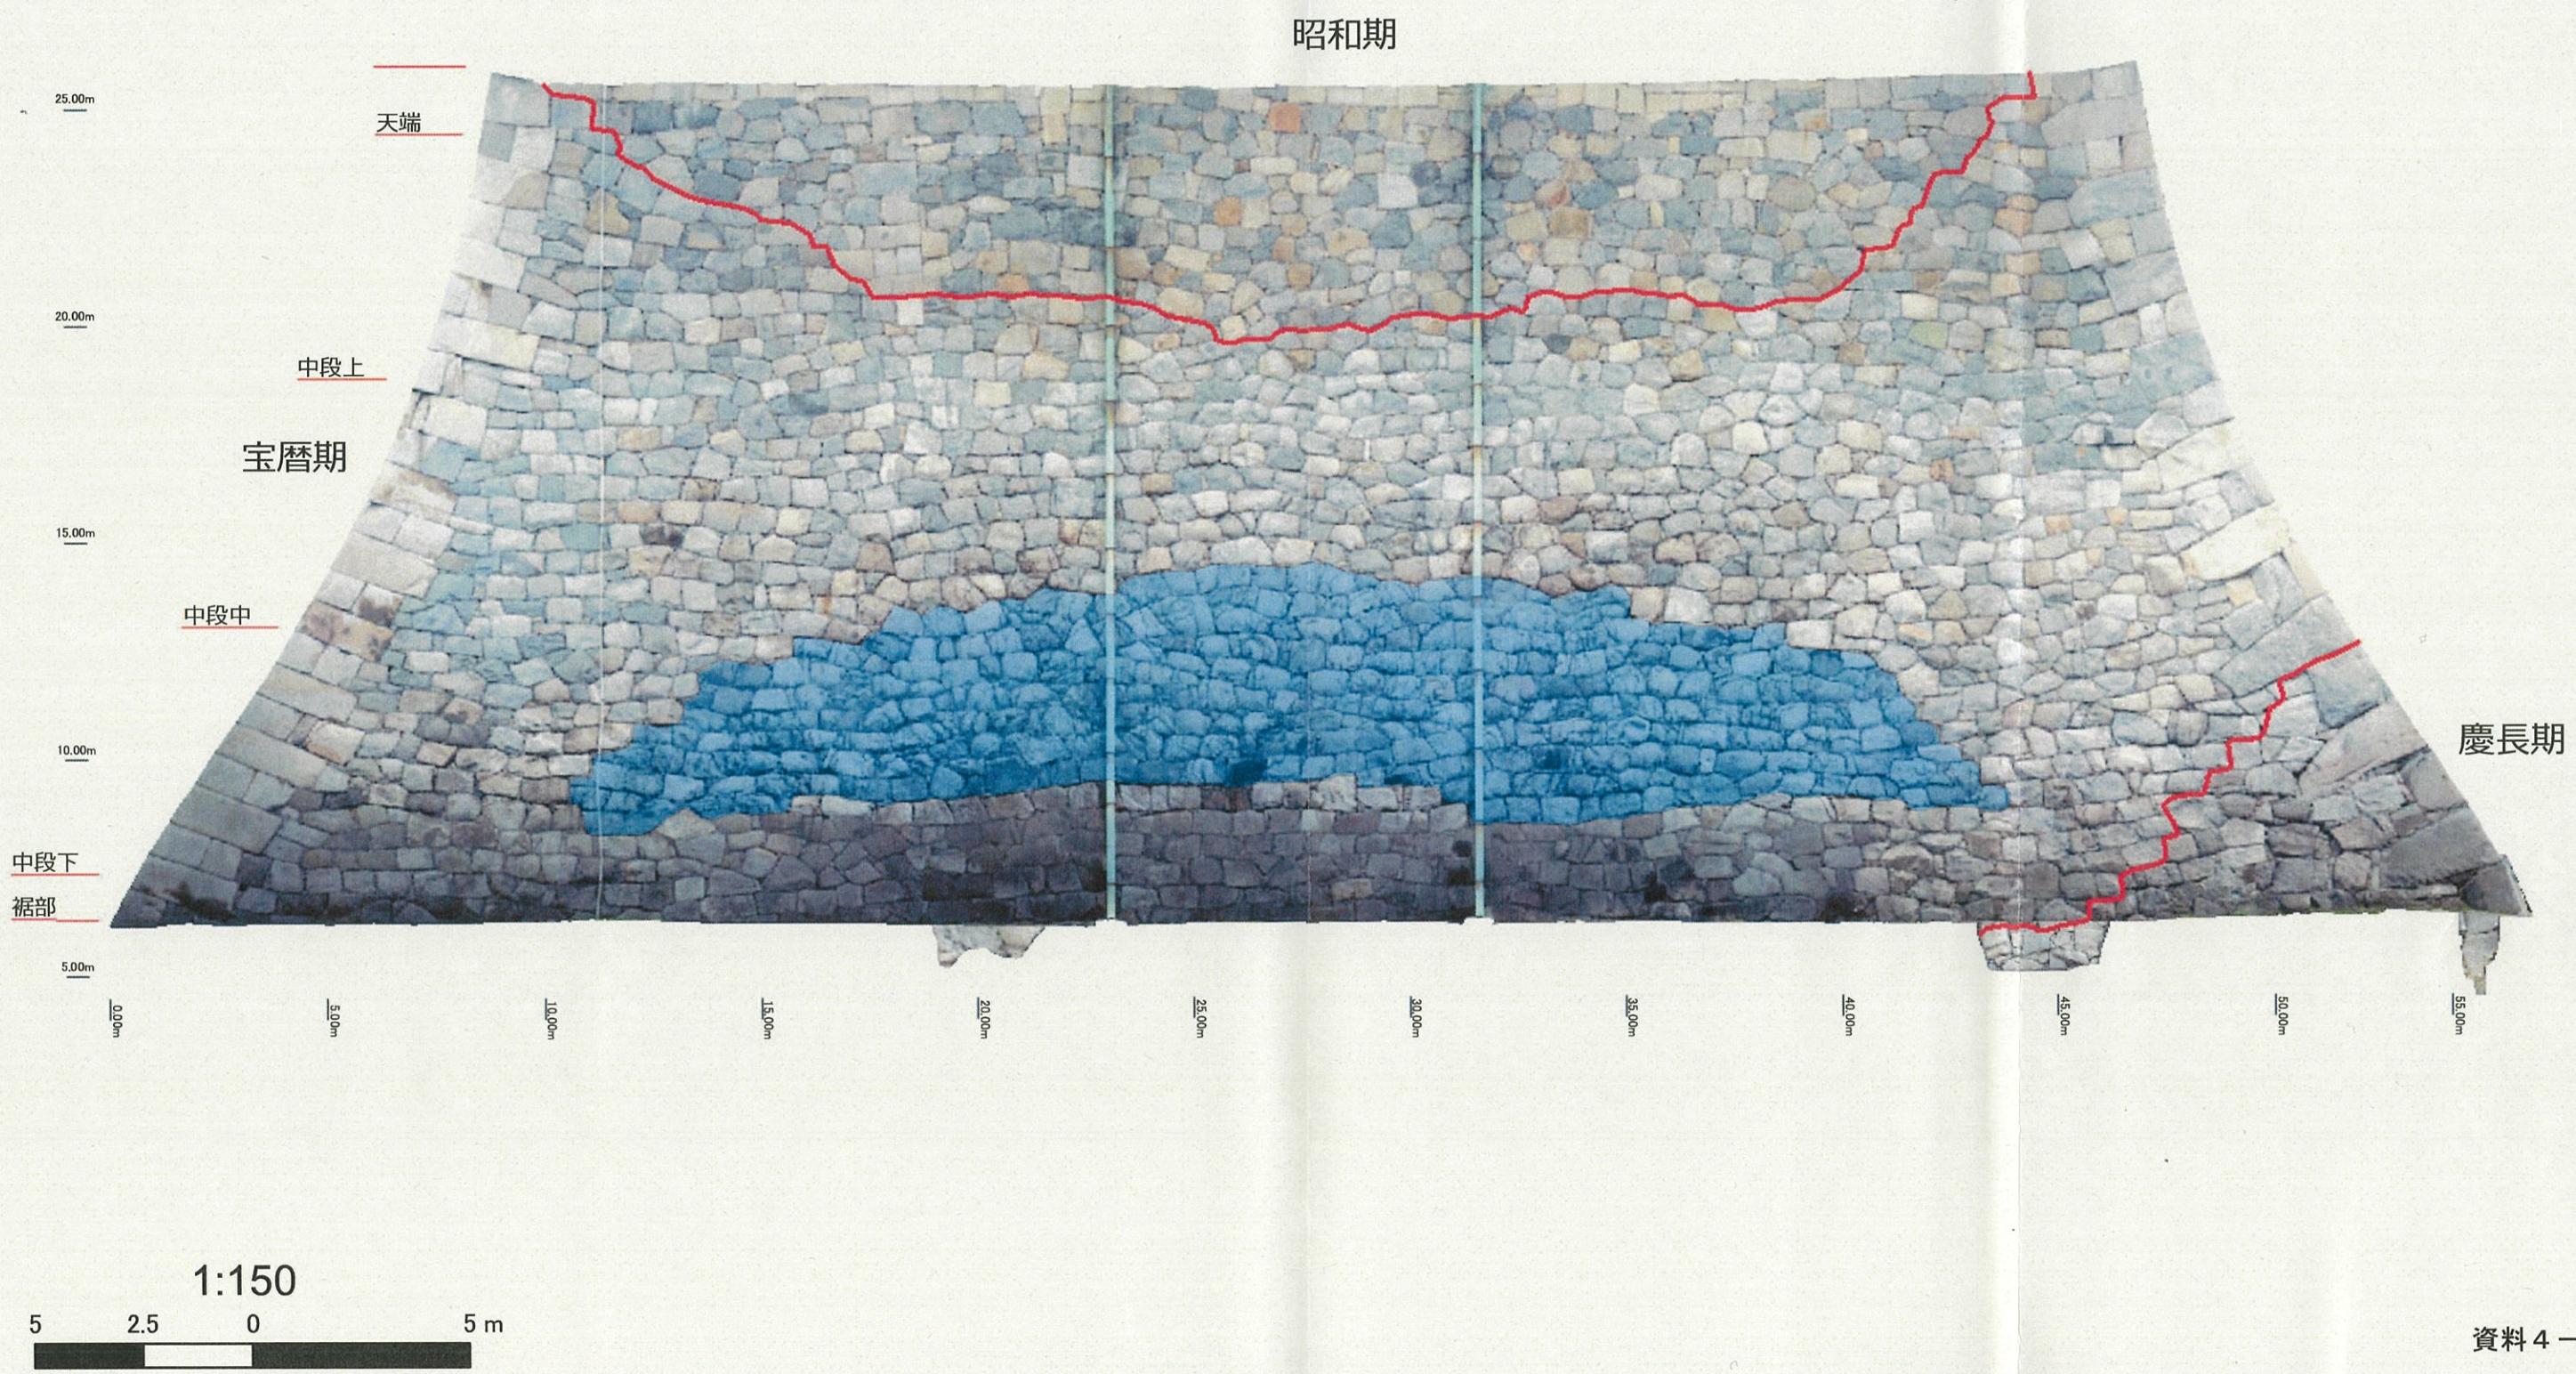
名古屋城天守台等石垣調査 U060石垣カルテ（変状 領域）

築石部 観察事項			
裾部より2m~8mの間で被熱を受けた部分あり。

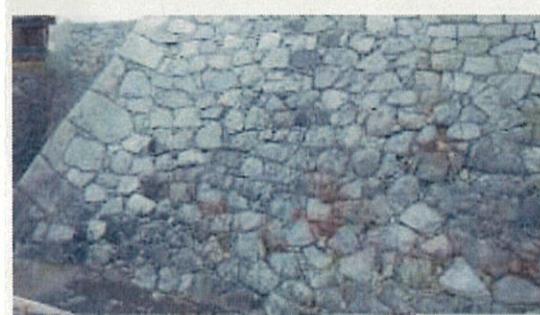
図05 U061_孕み出し部_宝暦積み替えライン.jpg

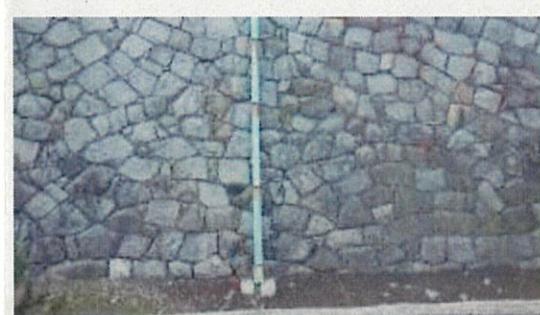
図06 U061_中段下～裾部_損傷(割れ)状況.jpg

天端から中段下にかけて角石、角脇石の割れが認められる。

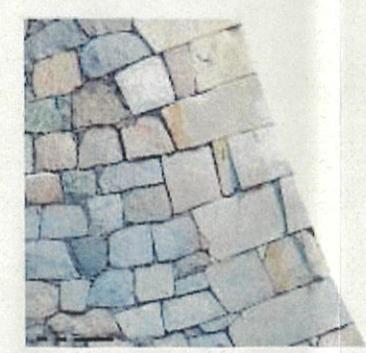
図12 U061_隅角部中段_角石割れ.jpg

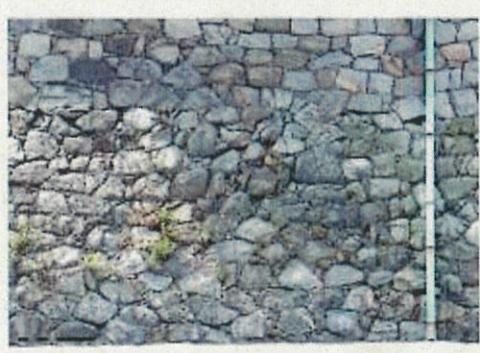
孕み出し部に植生が認められる。間詰石の抜け落ちが広範囲に認められる。

図13 U061_築石部中段_植物.jpg
