名古屋城本丸表二之門及び土塀について

名古屋城表二の門・土塀 現況写真

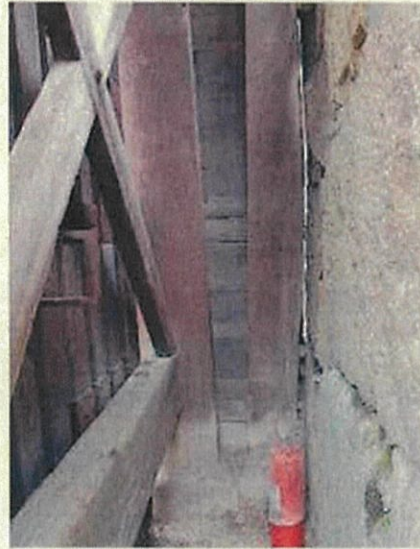
⑧から撮影

(石垣には接していない)

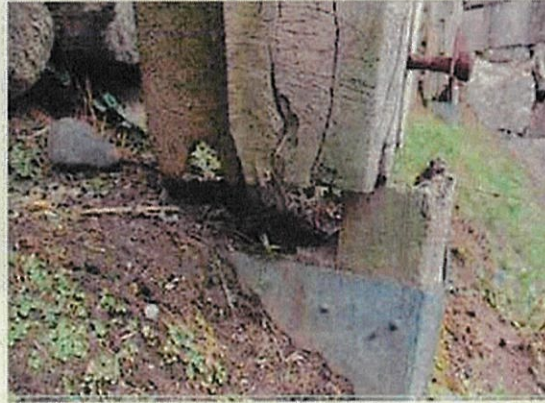
控柱の状態

(ほとんどの控柱が同様の状態)

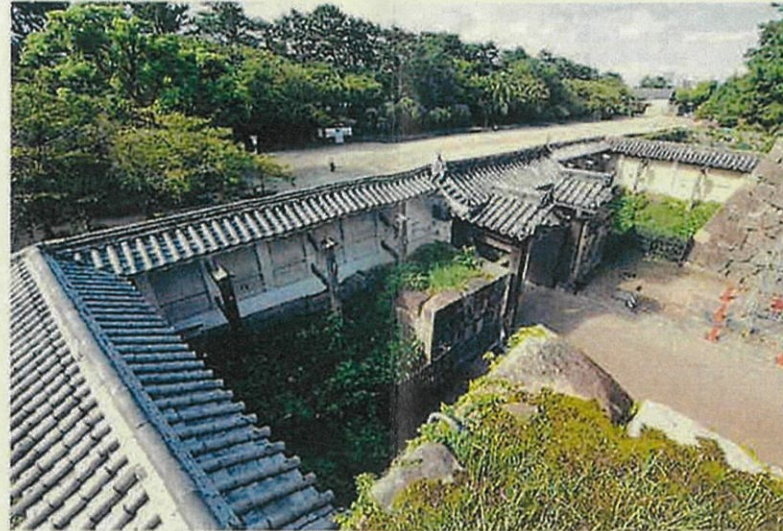
①名古屋城表二の門・土塀 前景(北東より見る)

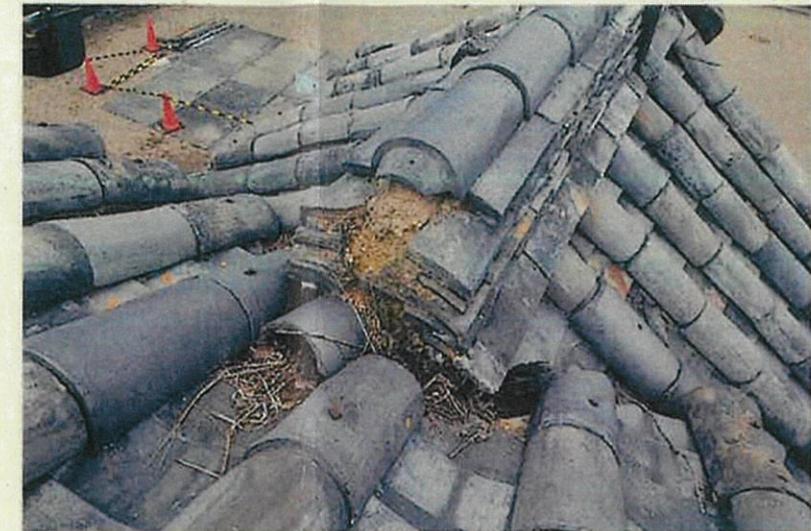
②同左谷附近 (南より見る)

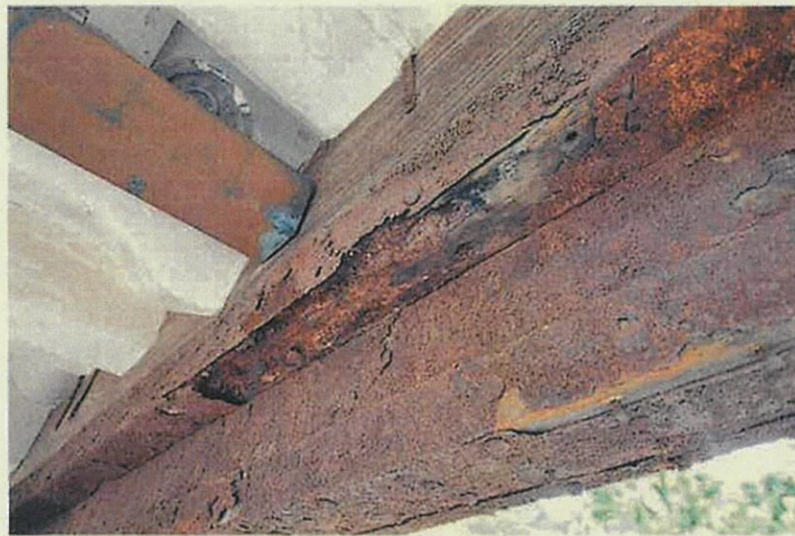
③冠木、大扉欄下端筋哲劣化状況

<p>令和元年度調査(現時点での見立て)</p>	<p>令和2年度(耐震診断の結果を受け、改修方法について、文化庁・建造物部会へはかった上で、保存修理方針を策定)</p>	<p>令和3年度以降</p>
<p>屋根部は瓦を外して、屋根の葺き替えが必要(屋根の大規模改修が必要)。 門扉は取り外して、改修が必要。 門の耐震性については、今後検討を進めるが、耐震性の結果によって ① 解体修理が必要 ② 解体は不要であるが、部分的な補強が必要 この二択となるのではないか。</p>	<p>元年度調査の結果により、保存修理方針を策定することから、現時点で未定の部分があっても、令和2年度委託への影響はない。 改修方法を定めることにより、関係者と協議を行い、概算事業費が推定できる。</p>	<p>基本設計→解体工事及び詳細設計→改修工事</p>
<p>土塀については、劣化が進んでおり、解体修理が必要。</p>	<p>門と土塀は一体化していることから、どのように修理をすすめるか、令和2年度委託で検討。</p>

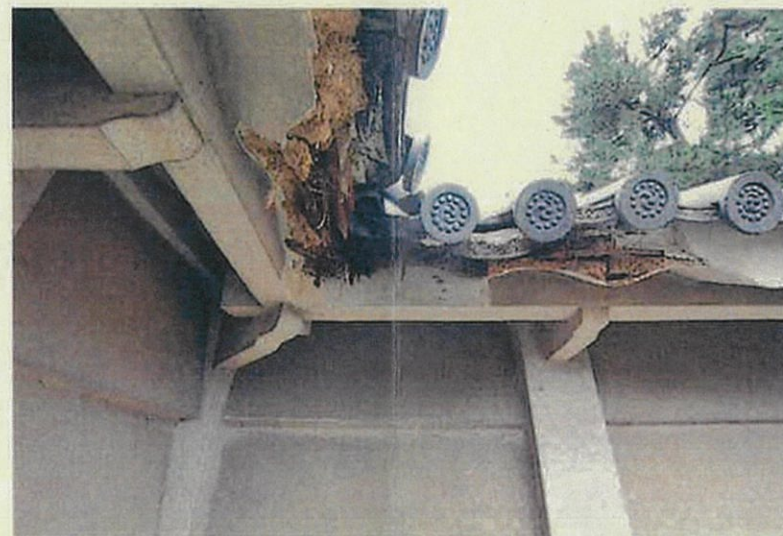
④表二の門西側土塀入隅谷周辺破損状況(東より)

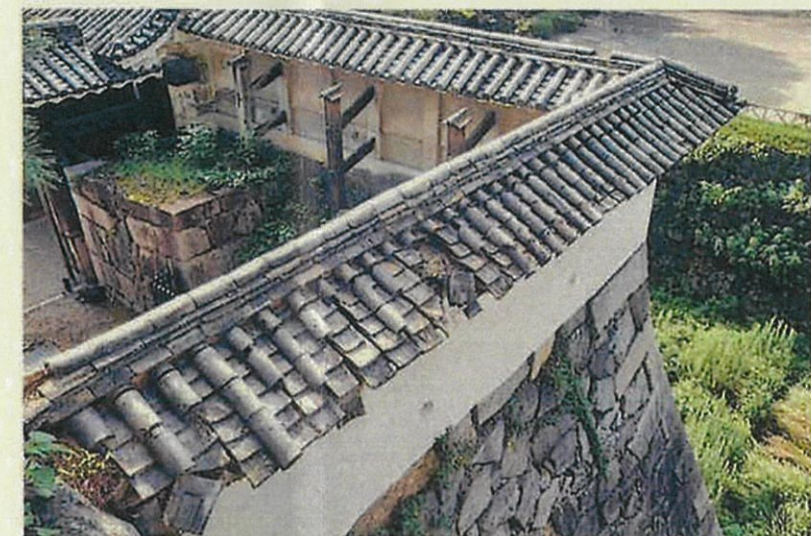
⑤表二の門西側土塀 堀側屋根破損状況(西北石垣上より)
