今回、遺構き損を発生させた外構工事現場において、他に不適切な施工等が行われていなかったかどうかを調査したところ、以下の5個所において問題が認められました。

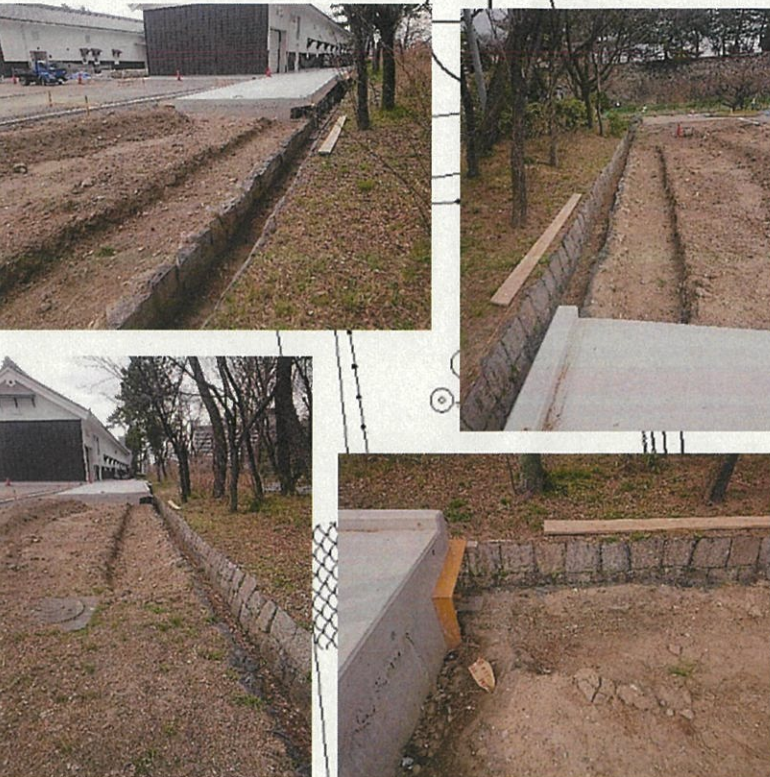
①現状変更許可申請に記載のない掘削を行っていたもの

- ・展示収蔵施設の北側、展示収蔵施設への収蔵物を搬出入するためのスロープを施工する箇所において、本来は盛土の上にアスファルト舗装をする予定であったところを、幅1m・深さ20cm・延長13mに渡って掘削した。

- ・施工に際し、現場北側に存在する水路との関係において、盛土部を法面で処理するのが困難であることが判明したため、名古屋城総合事務所の工事担当者から施工業者に対し、水路側に何らかの土留め構造物を検討するよう指示をした。
- ・施工業者は、検討に当たり、水路石積みの背面を確認することが必要だと考え、現状変更許可申請に記載のない掘削を行った。この際、学芸員の立会いを求めることがなかった。
- ・名古屋城総合事務所では、今回の調査を行うまで、施工業者が当該掘削を行っていることを把握していなかった。

- ・当該掘削が遺物包含層に達している可能性は低いとみられるが、水路石積みが遺構に関連するものであるかどうか確認の上、正確な状況を把握する必要がある。

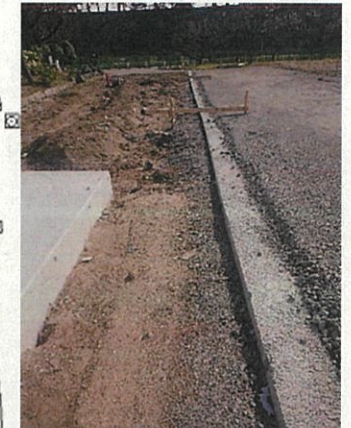
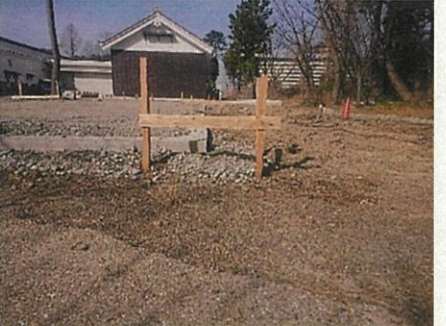
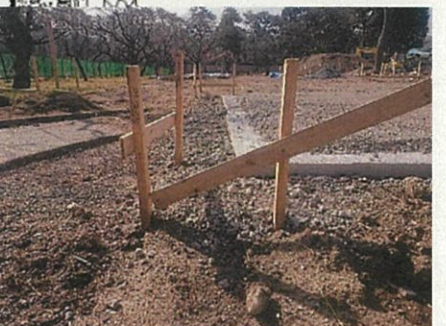
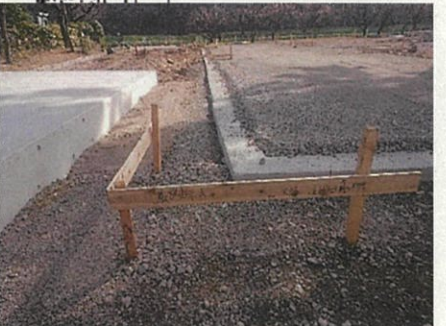
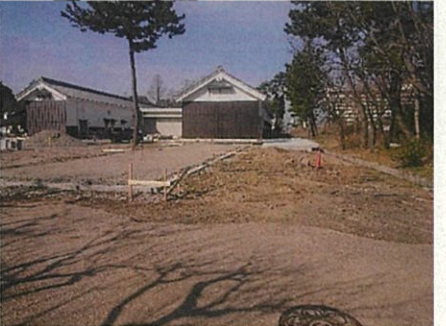
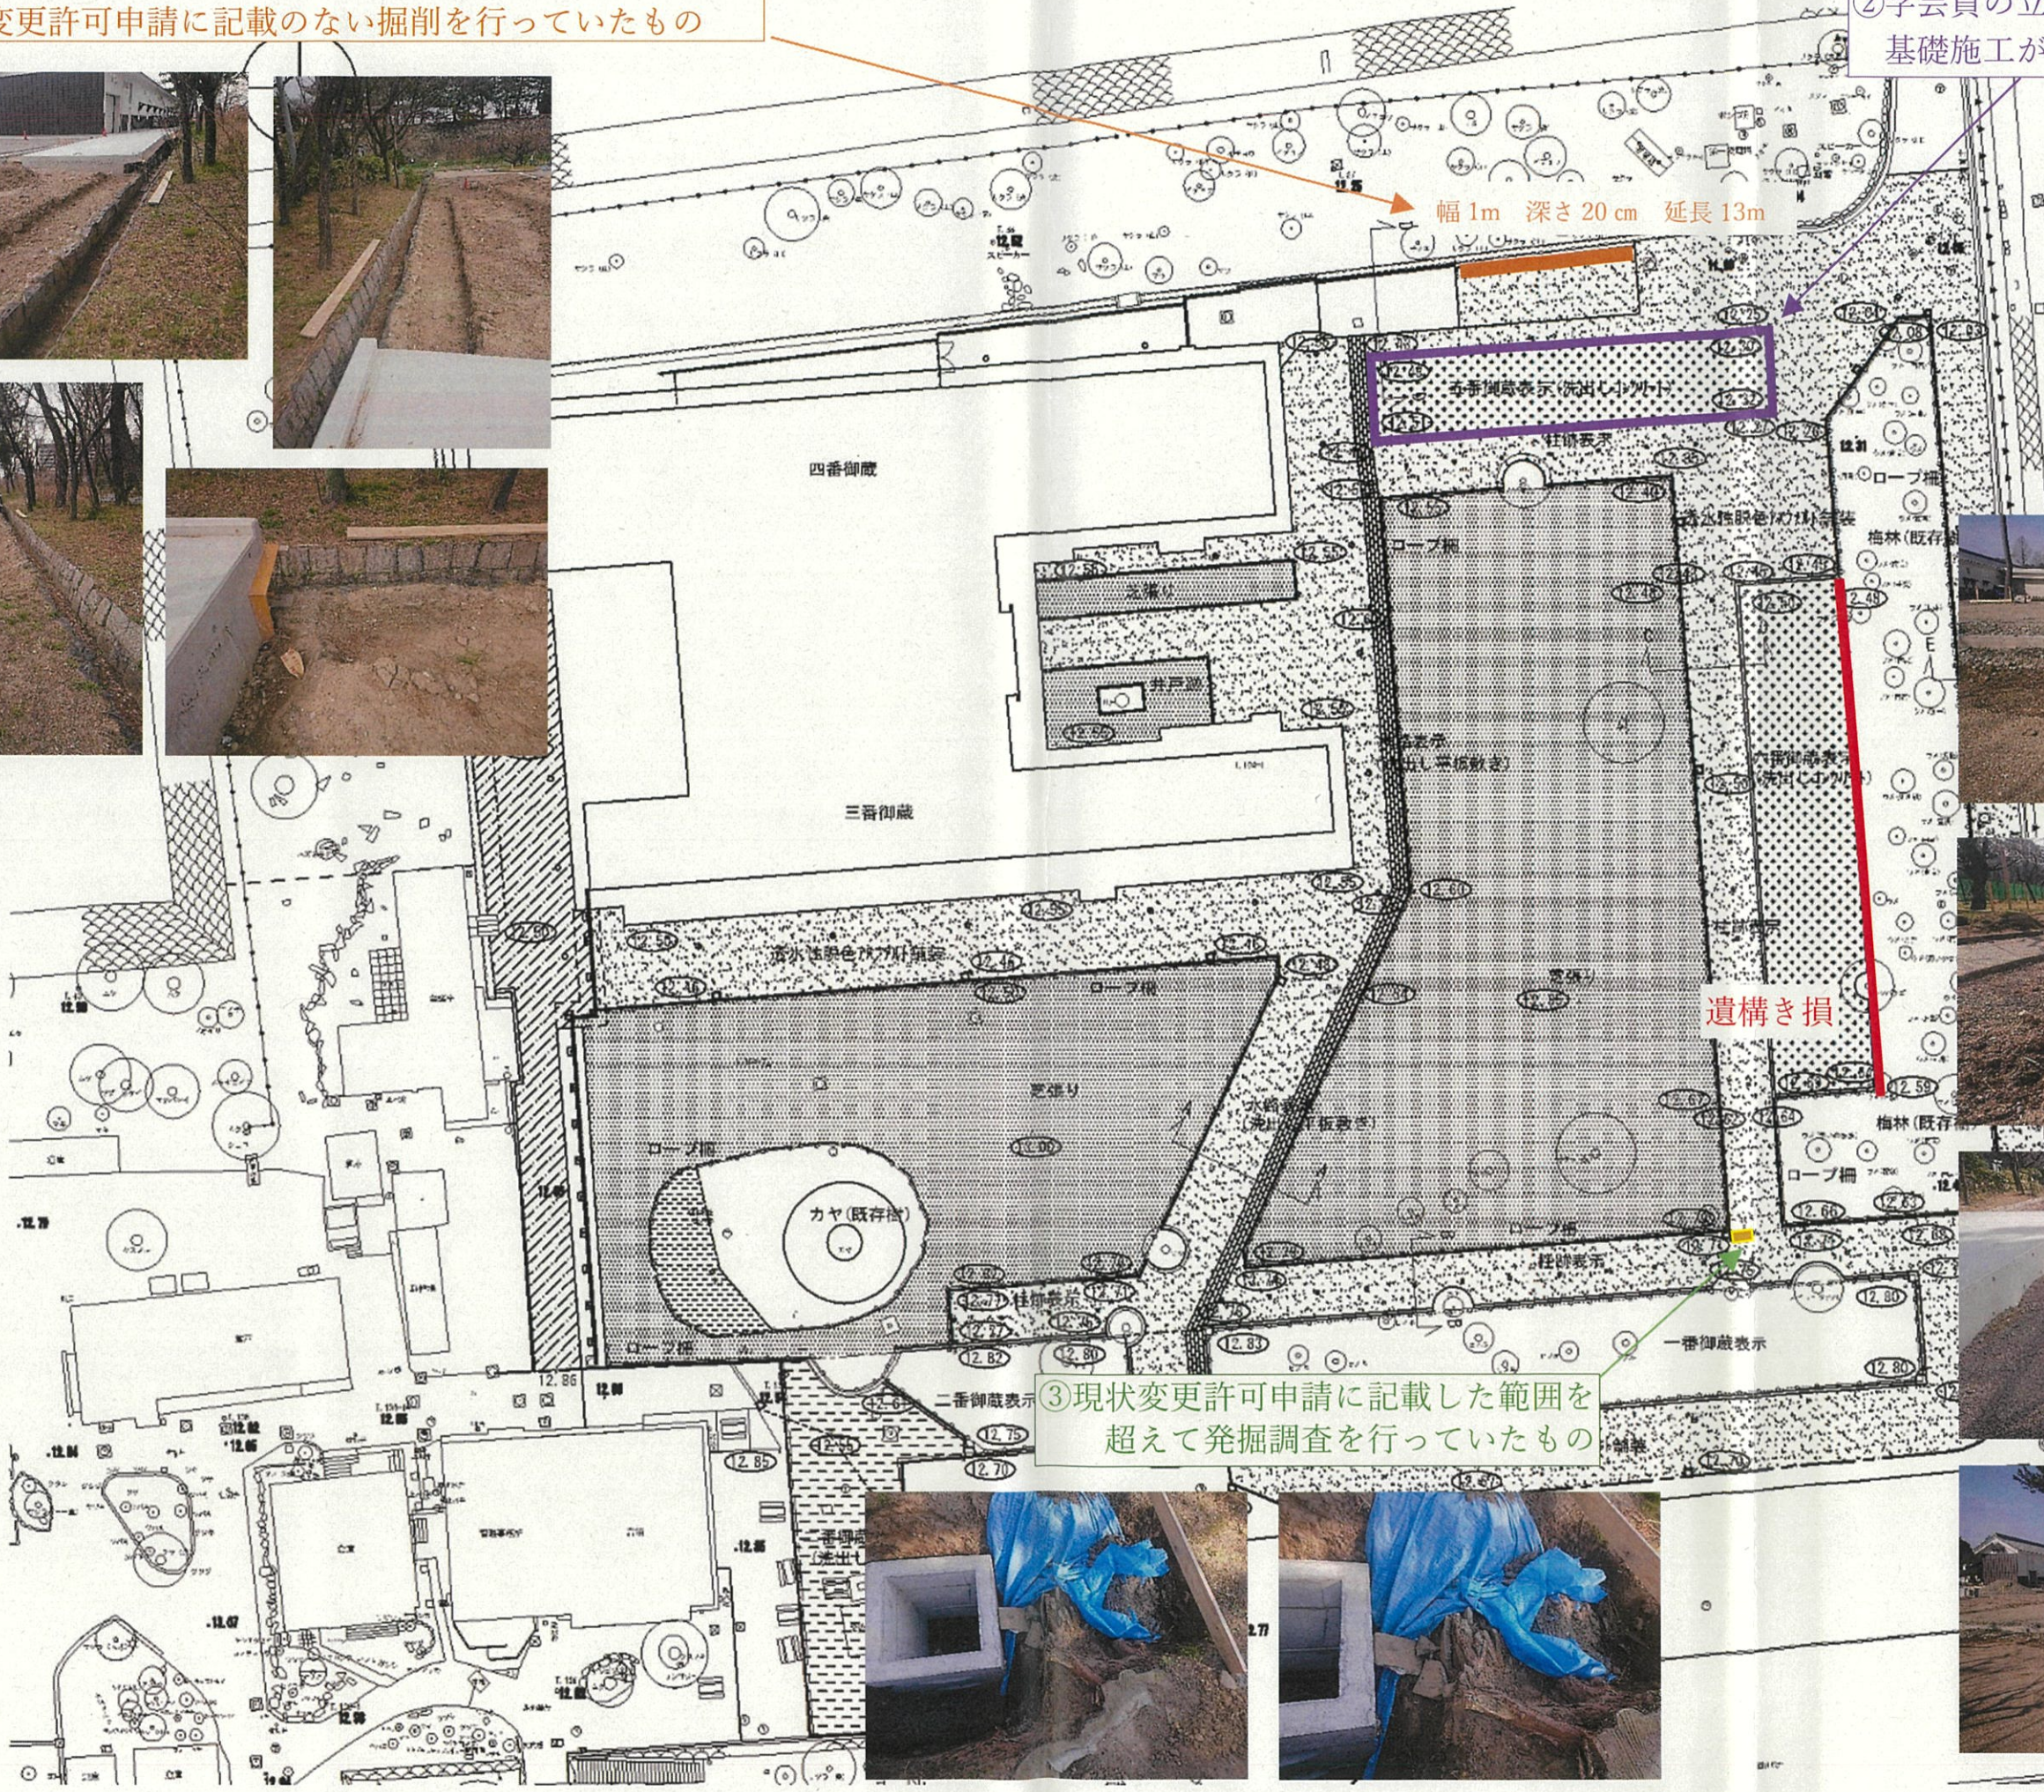
②学芸員の立会いなく、掘削と基礎施工が行われていたもの

- ・五番御蔵の地表面表示のための基礎工事に際し、学芸員の立会い無く、掘削と基礎施工が行われていた。

- ・六番御蔵における遺構き損と同様に、名古屋城総合事務所の工事担当者は、工事は遺構面に達しない範囲で行われることから、学芸員の立会いを要さないものと理解していた。

- ・現場は、碎石を敷き均した上にコンクリート基礎を施工してあるが、その際、六番御蔵と同様に、重機により表土をすきとる工事を行っている。
- ・石材等が掘り出されたということはない旨を確認しているが、学芸員の立会いがなかったため、掘削が遺物包含層に達しているかどうかは確認ができていない。

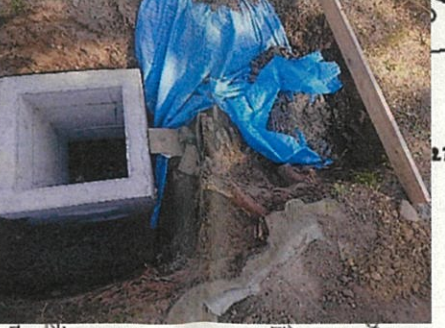
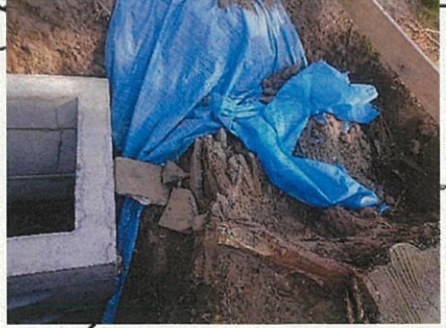
③現状変更許可申請に記載した範囲を超えて発掘調査を行っていたもの

- ・柵の施工に際しての掘削時、施工範囲に隣接する遺構が見つかったため、現場学芸員の判断で、予定範囲を超えて発掘調査と記録作成を行っていた。

- ・その際、掘削した壁面に隣接して遺構が見つかり、立ち会っていた学芸員はその後の施工に際して当該遺構が壊れる可能性が高いと判断した。このため、現状変更許可申請に記載した範囲を超えて発掘調査と記録の作成を行った。

- ・判断に当たり、学芸員は、教育委員会文化財保護室や文化庁に相談し、判断を求めることがなかった。
- ・遺構の一部は柵の施工に際し崩れたが、大半は記録を作成したのち、現地に保存されている。

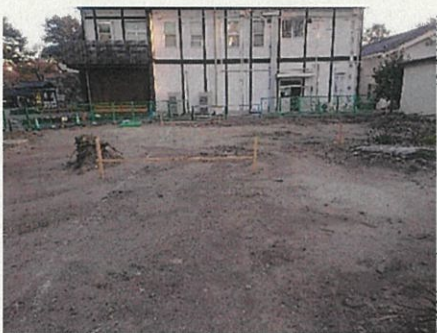
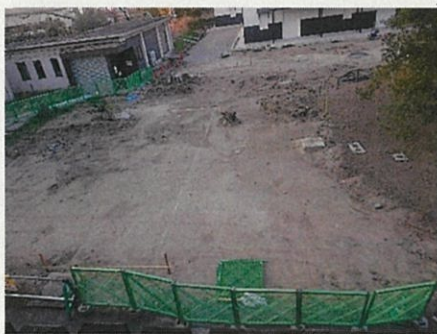
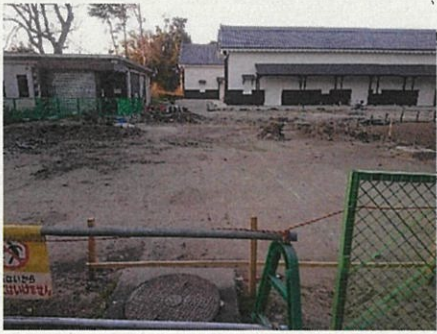
④学芸員の立会いなく、掘削が行われていたもの

- ・現代に整備された景石の撤去後、新しく舗装等を行う部分について、学芸員の立会い無く掘削が行われていた。

- ・現代に整備された景石の撤去に際して、現状変更許可申請に基づき学芸員が立会って施工した。
- ・その後、新しく舗装等を行うための掘削が行われたが、六番御蔵における遺構き損と同様に、名古屋城総合事務所の工事担当者は、工事は遺構面に達しない範囲で行われることから、学芸員の立会いを要さないものと理解していた。

- ・景石撤去は、学芸員立会いのもと施工しているが、その後の掘削時に学芸員の立会いがなかったため、掘削が遺物包含層に達しているかどうかは確認ができていない。

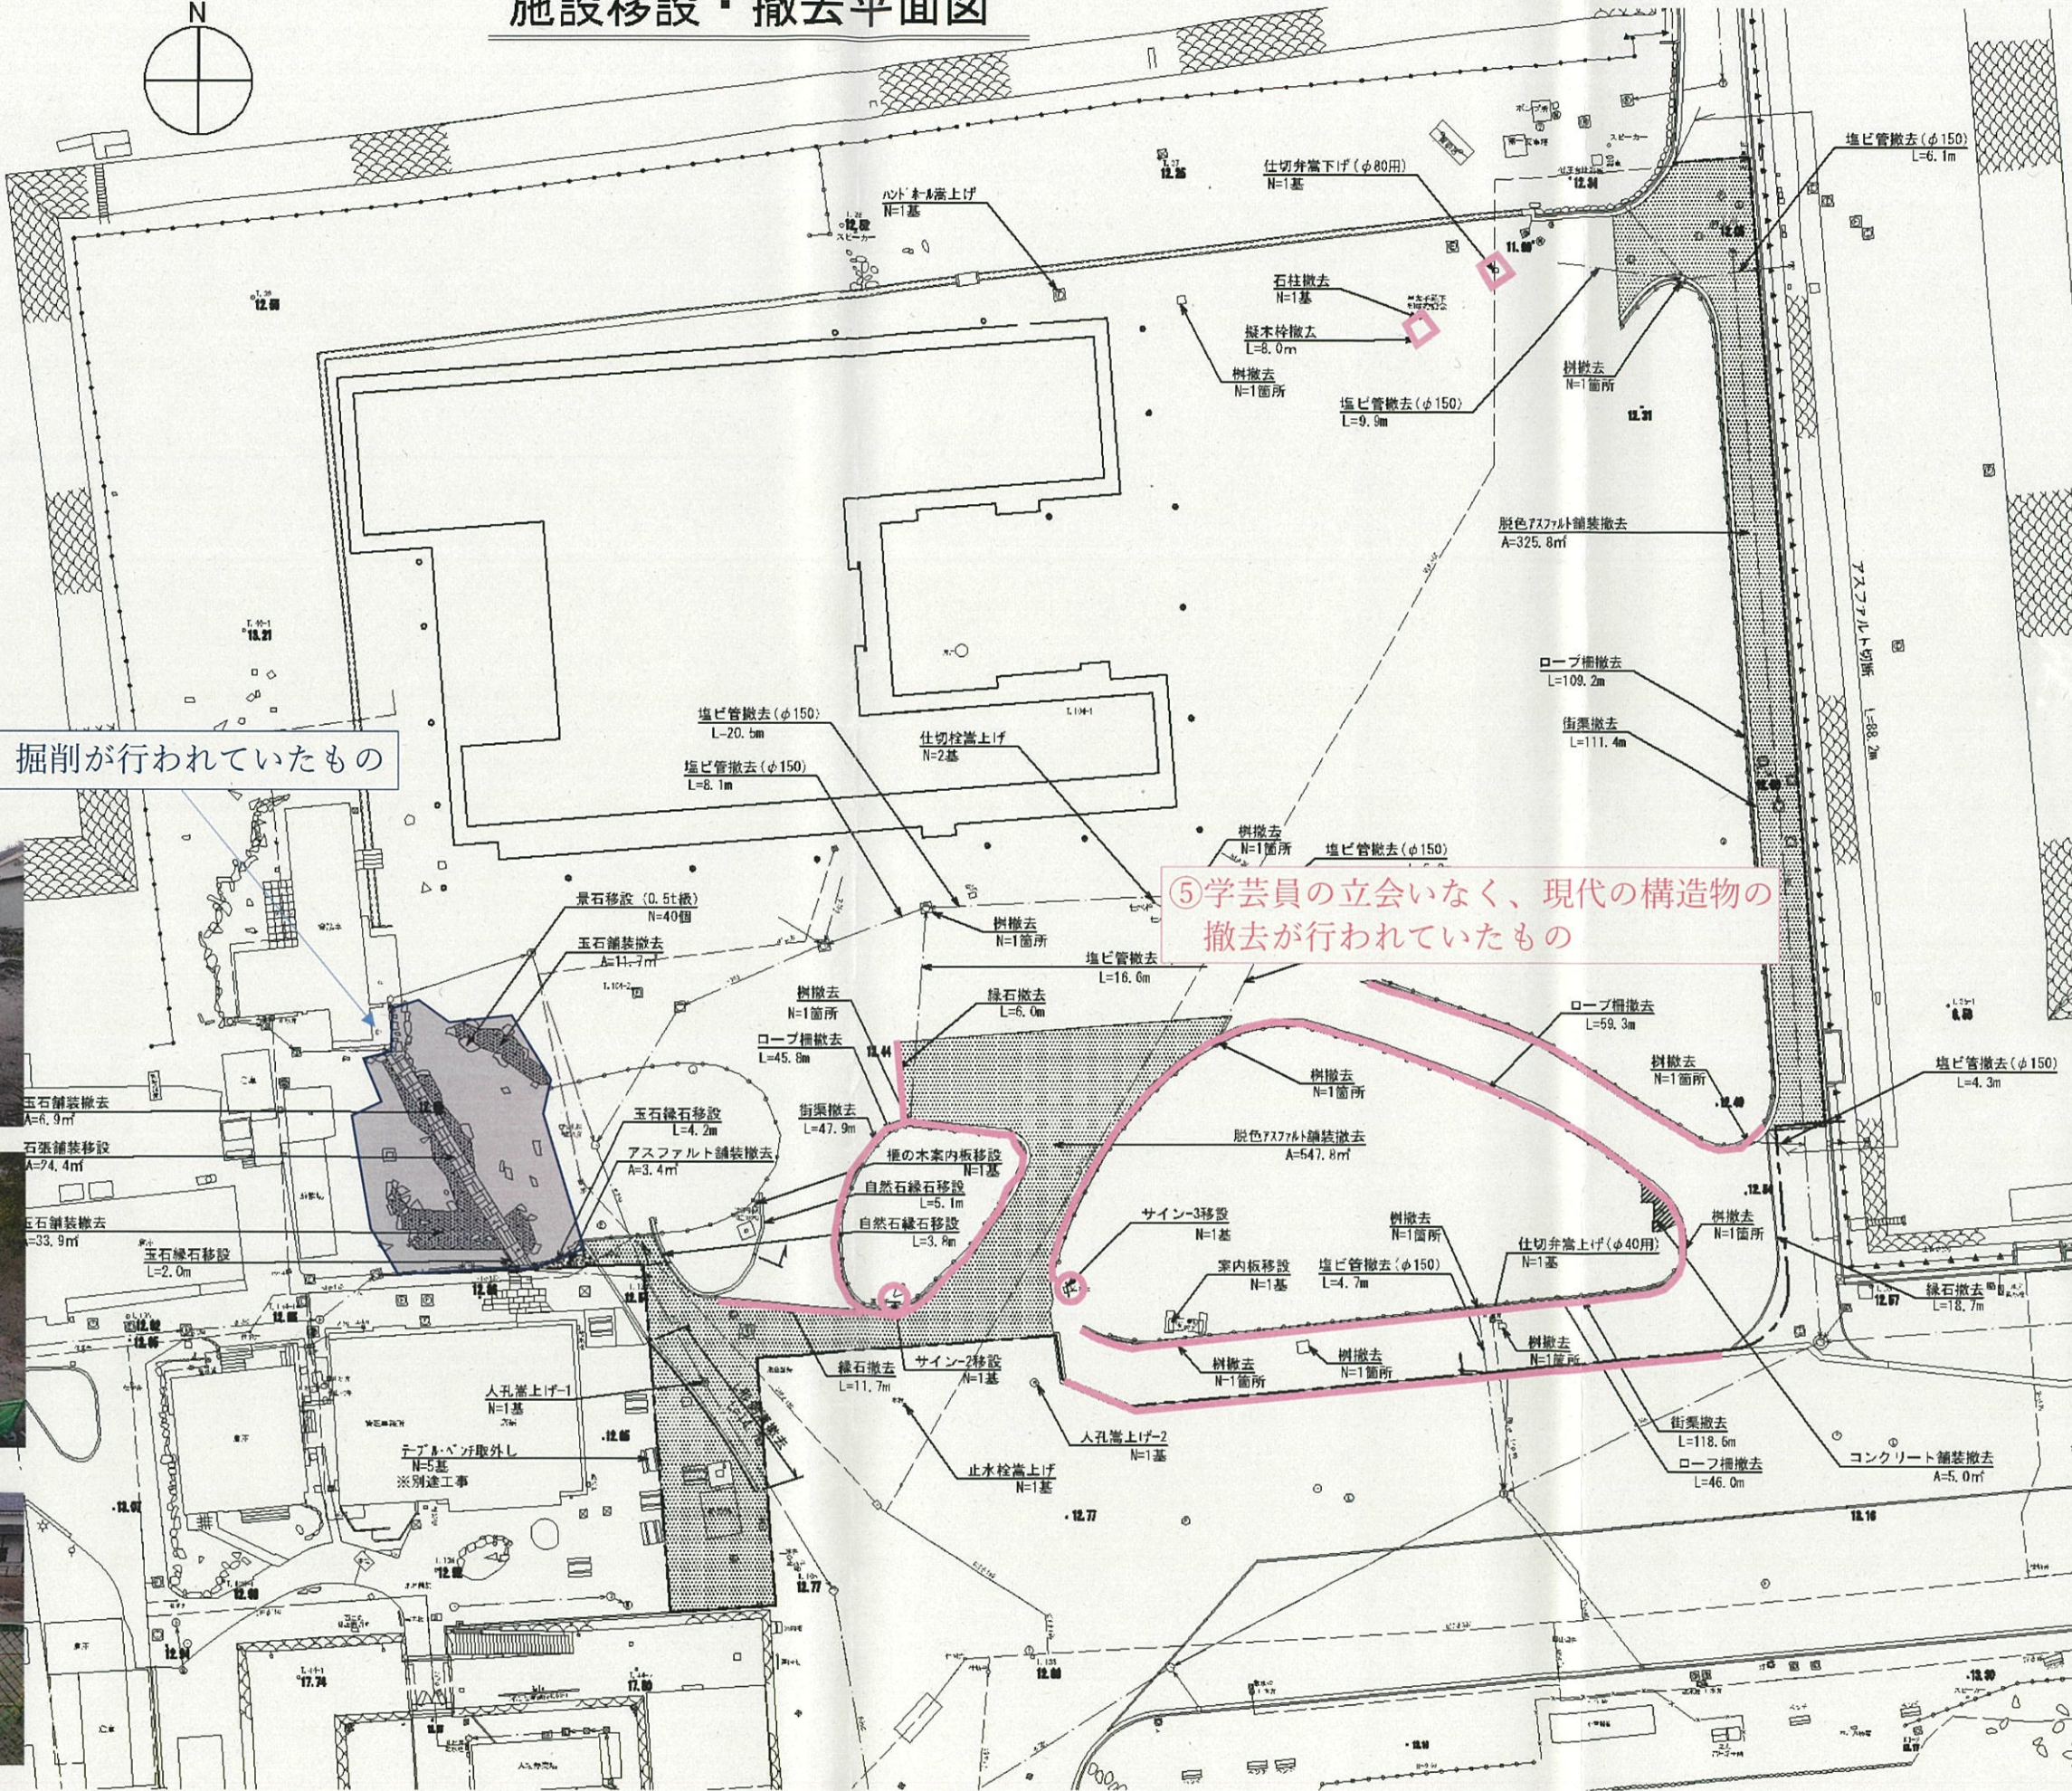
⑤学芸員の立会いなく、現代の建造物の撤去が行われていたもの

- ・現代に整備された街渠、縁石等の構造物の撤去に際し、学芸員の立会い無く、撤去工事が行われていた。

- ・名古屋城総合事務所の工事担当者は、撤去工事は既掘削済までの再掘削とし、遺構面への直接の影響が生じない範囲で行われることから、学芸員の立会いを要しないものと理解していた。

- ・撤去に伴う掘削は、既掘削済の範囲内におさまっているとみられるが、学芸員の立会いがなかったため、今後正確な状況を把握する必要がある。
