# 特別史跡名古屋城跡における 遺構のき損事故再発防止対策

令和 2 年 6 月 2 6 日

名古屋市観光文化交流局 名古屋城総合事務所  
名古屋市教育委員会事務局 文化財保護室

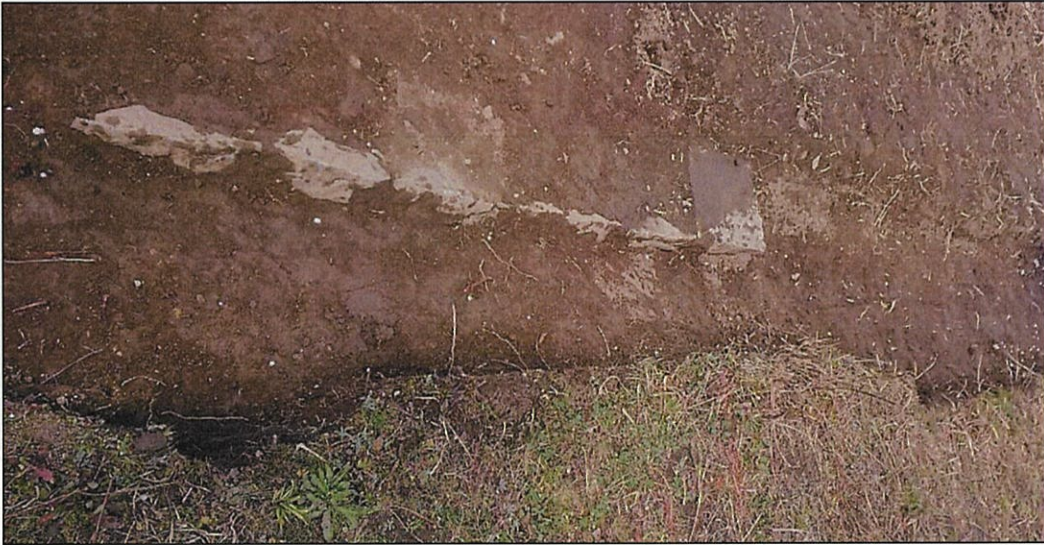
- ・名古屋城重要文化財等展示収蔵施設の外構工事として、六番御蔵（ろくばんおくら）の地表面表示のための基礎工事を行っていたが、掘削の深さが遺構面に達しないと判断したため、学芸員の立会いを要さないものとして重機による掘削を行っていた。その際、六番御蔵の東側の縁にあたる位置にあった石列（せきれつ）をき損した。
- ・石列の中には、柱を立てる礎石と思われる石が一定間隔で並んでいることから、六番御蔵の基礎等に関連した石列である可能性が高い。

写真1 残った石列の状況

復元に向けた検討の手順としては、考古学分野及び建造物分野の有識者に諮りながら現地を詳細に調査し、石列の修復の可否を調べる。その上で、修復方針につき、全体整備検討会議や関連する部会にも諮りながら検討を進め、別途修復のための具体的な計画を策定する。

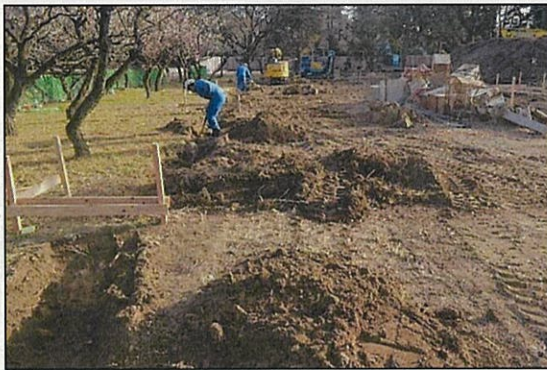
写真2 現場状況／北から

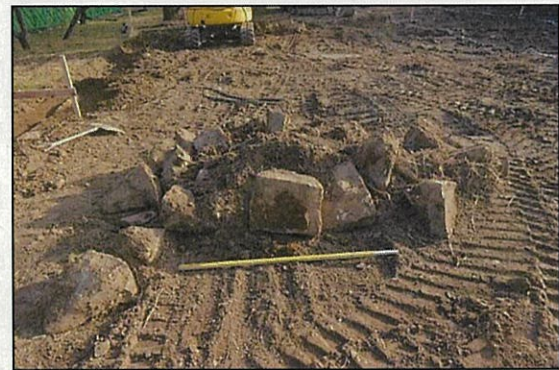
写真3 き損した石材状況／北から

今回のき損により、蔵の基礎の石材の内、66個（礎石10個、地覆石<sup>じふく</sup>56個）が原位置から取り外され、数箇所を集められている。原位置あるいは原位置近くに残されていることが確認できる石材は32個である。

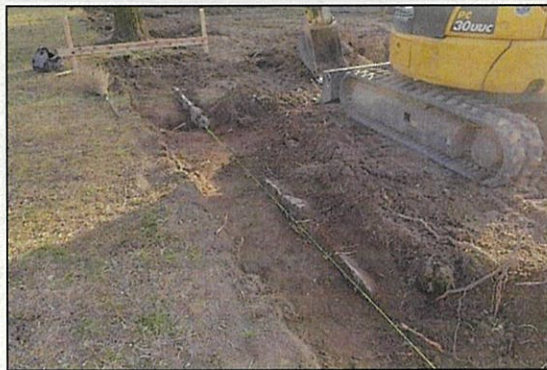
写真4 石列残存状況／北東から

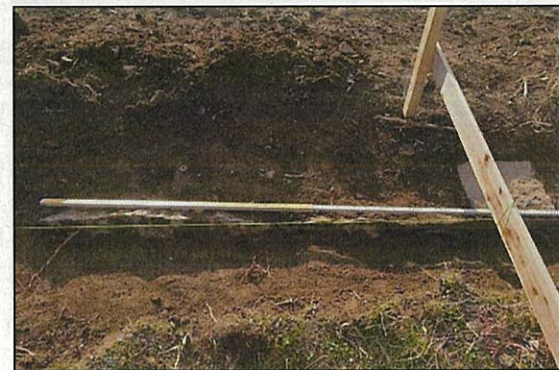
写真5 石列残存状況／東から

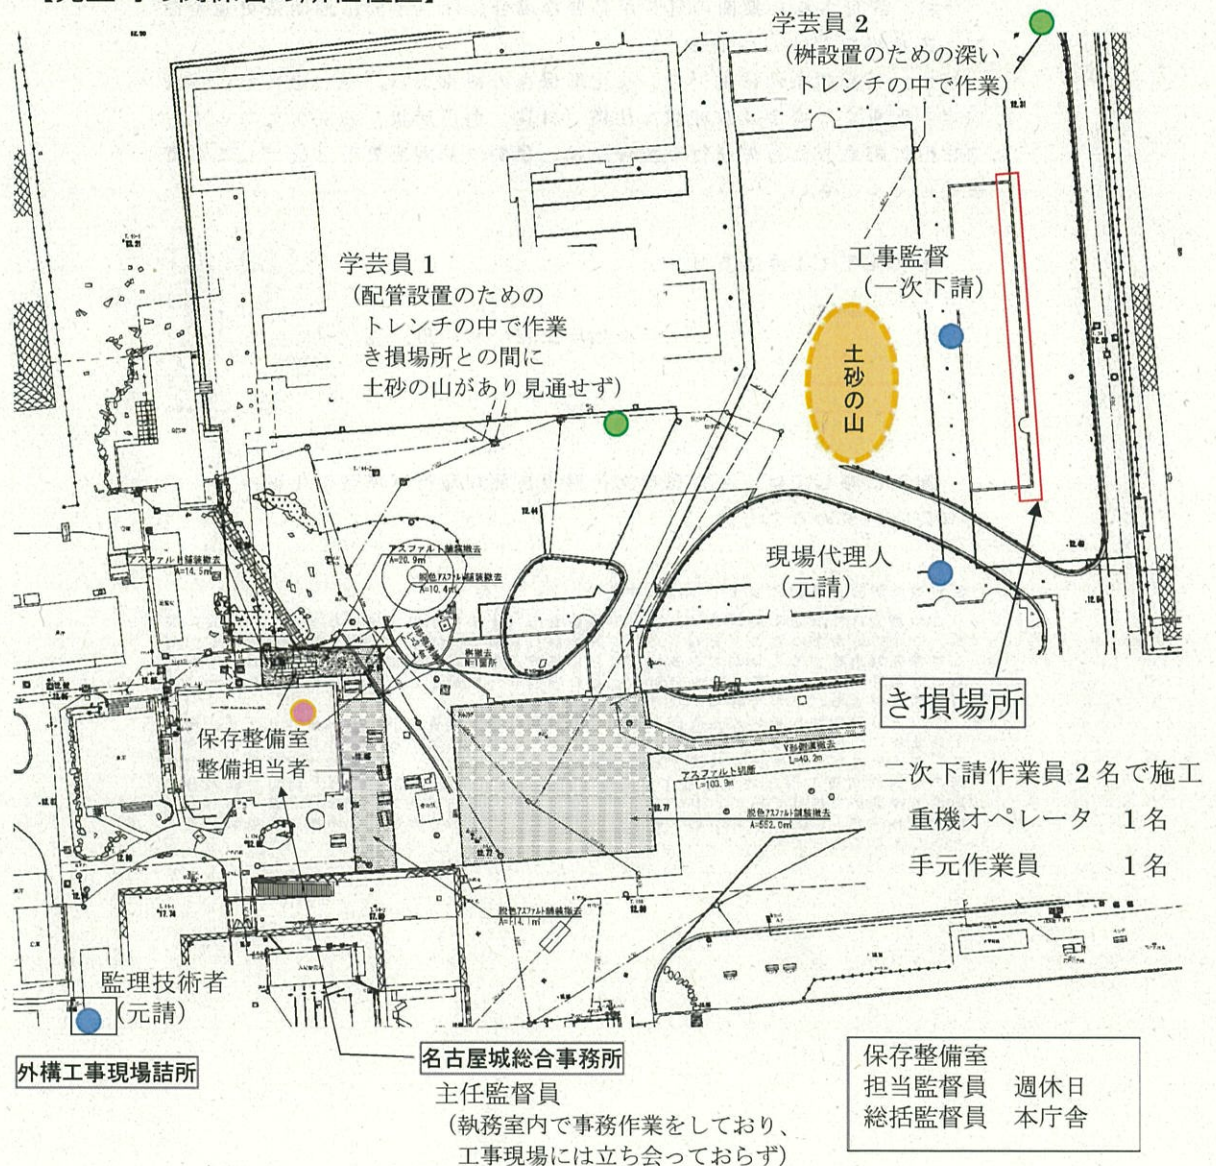
【発生時の関係者の所在位置】

- ・西之丸における展示収蔵施設外構工事について、令和元年11月15日付け元受文庁第4号の1181で現状変更の許可を受け、施工を進めていた。
- ・工事エリアは、一般見学者が立ち入れないように、工所用フェンスで囲い、請負業者が工事を実施していた。
- ・き損が生じた当時、き損が生じた箇所においては、請負業者が重機により掘削を進めていた。監督員は作業現場での立会いを行っておらず、名古屋城調査研究センターの学芸員は、工事エリア内の、き損が生じた箇所とは別の場所において立会いを行っていた。
