特別史跡名古屋城跡全体整備検討会議(第 34 回)

特別史跡名古屋城跡
西之丸き損地点の調査と修復
(案)

2020年10月

名古屋城総合事務所

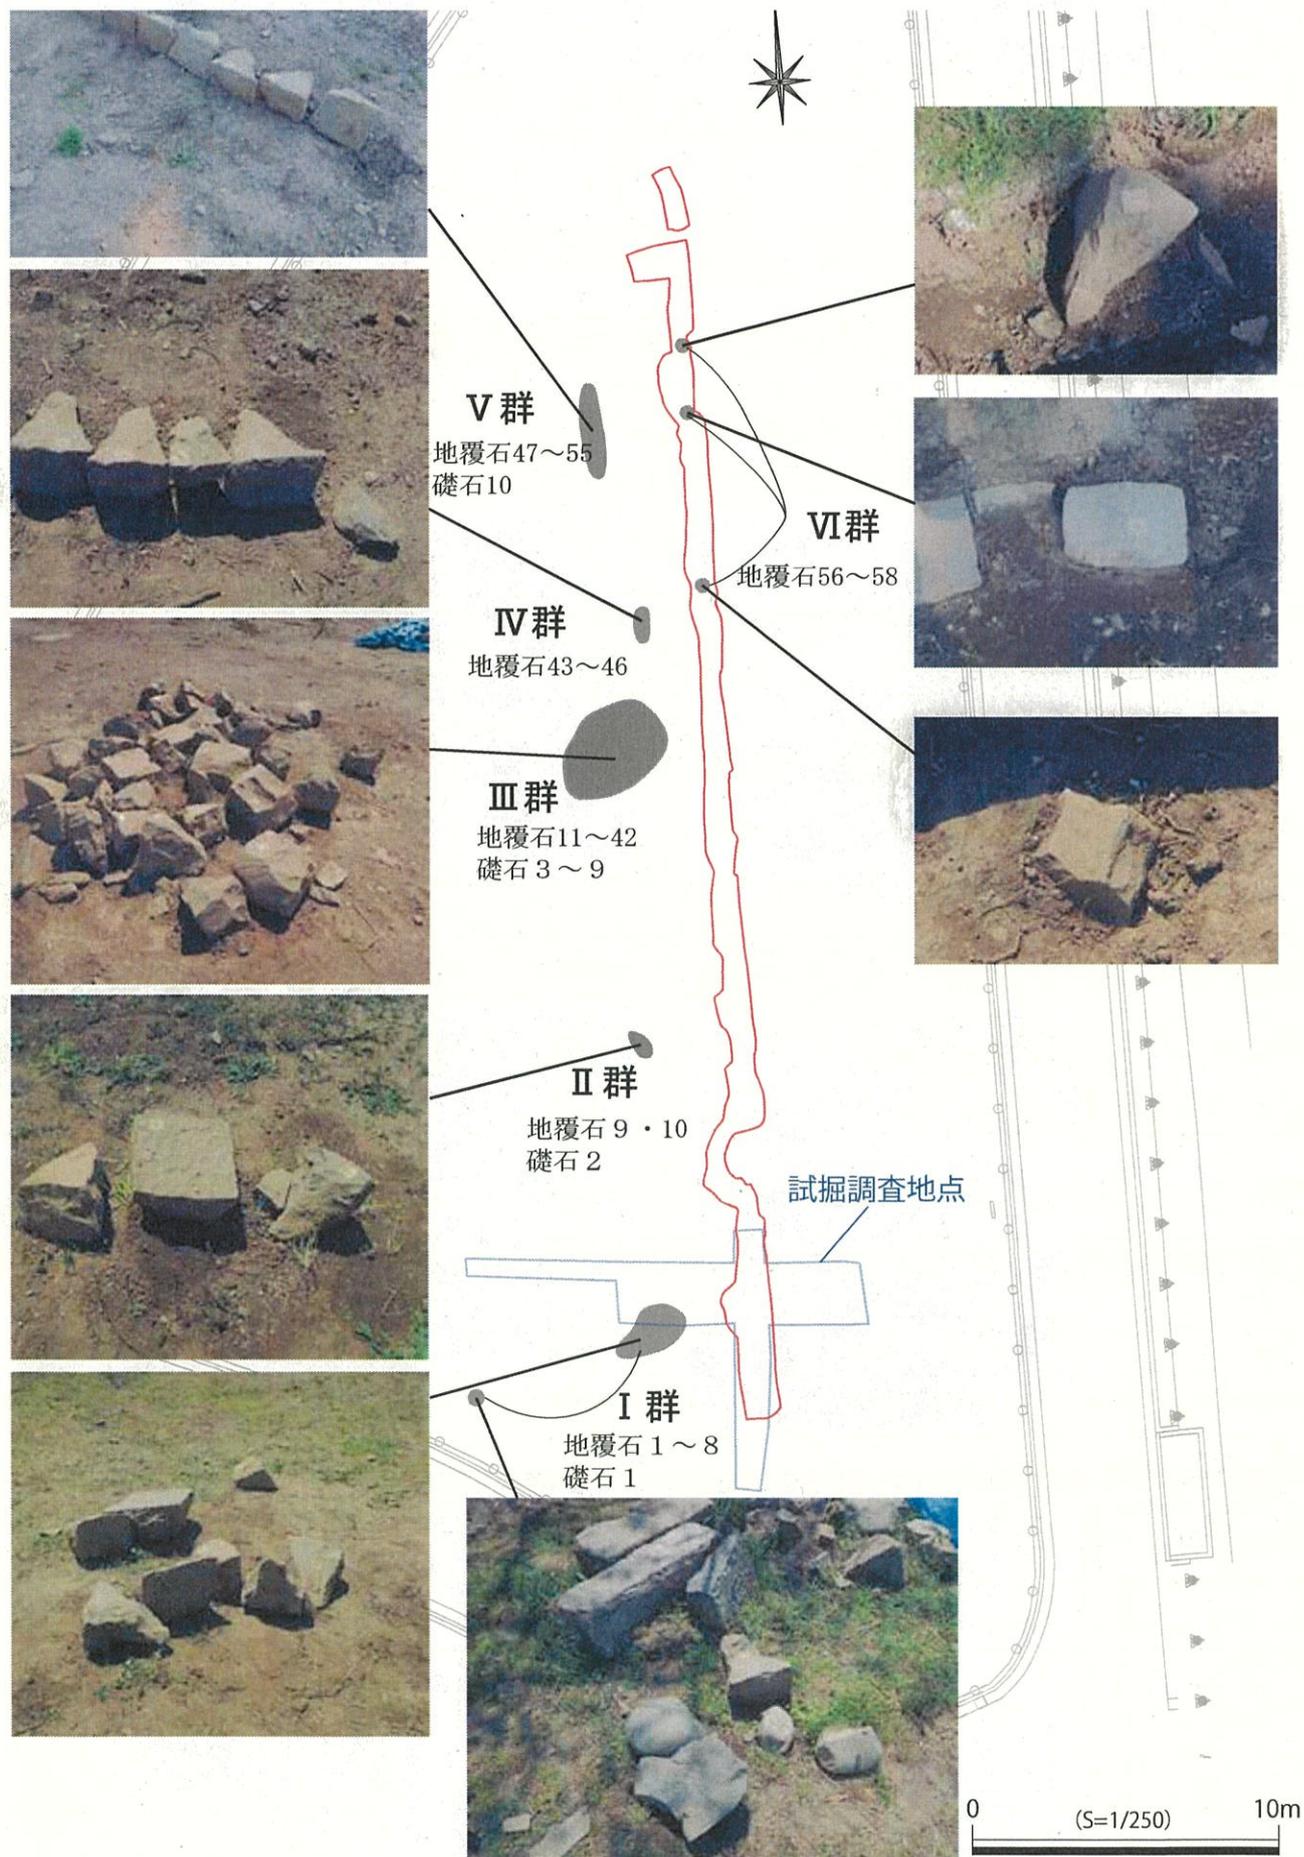
図3 原位置を移動した石材の集積位置

原位置から移動したと推定される石は、礎石10石、地覆石（間知石）58石の計68石にのぼる。移動した石は掘削箇所の西側および掘削範囲内にあり、石材のまとまりから、I～VI群に分類した（図3）
なお、原位置に残る石は、礎石4石、地覆石28石の計32石を確認した。

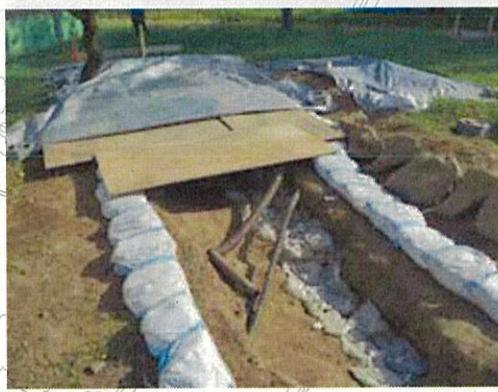
き損地点の養生

- ・検出した石材の抜き取り痕跡には、ポリ袋に山砂を入れた小土嚢を敷き詰め、痕跡の形状の維持できるようにした。また、き損地点の周囲には土嚢を並べ、その上にベニア板を置き、最後にシートで覆い、雨水等の侵入を最小限に抑えた。

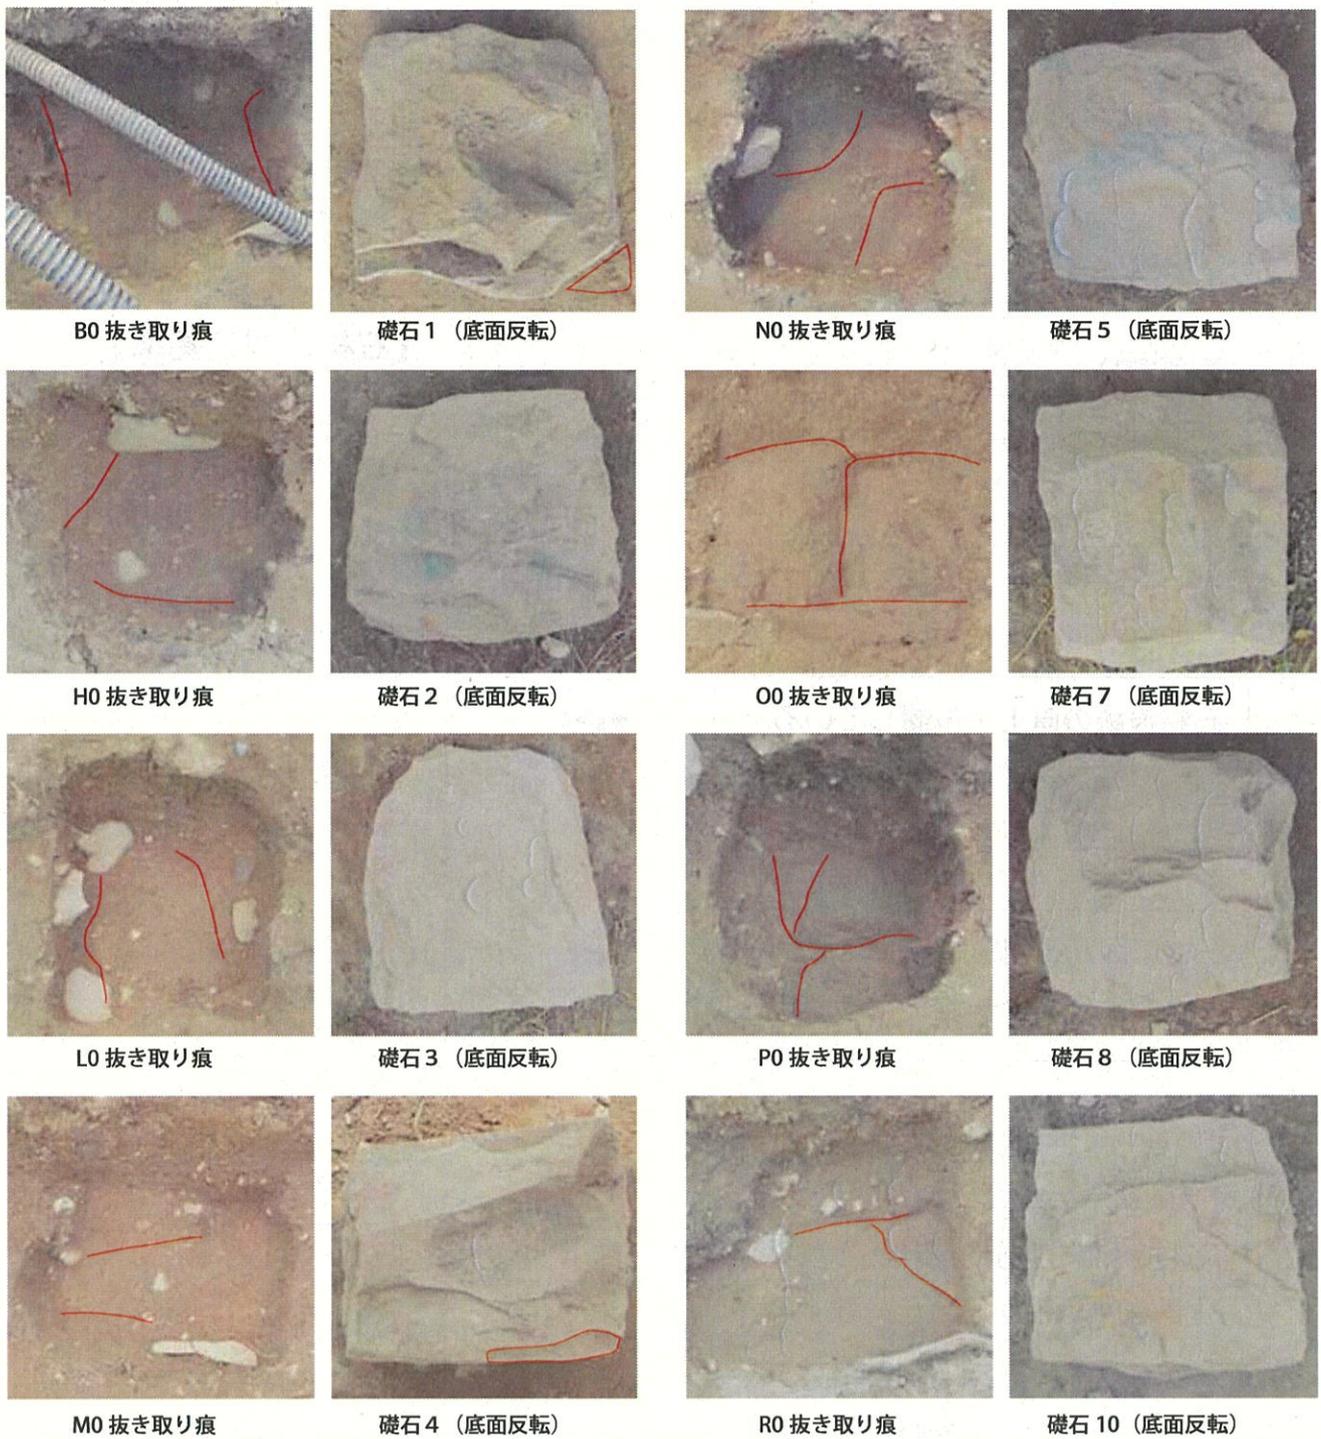
図7 礎石痕跡と対応石材

- ・事前調査段階では、14石の礎石がき損事故またはそれ以前に原位置を動いたと推定していたが、うち4石(E0、F0、G0、I0)は、地中に残存していることを確認した。
- ・原位置から移動した10石の礎石のうち、8石(B0、H0、L0、M0、N0、O0、P0、R0)については硬化面を認め、対応する石材も同定した。なお、事前調査段階では、移動した石材を10

- ・原位置に残る礎石上面の標高は、12.303m～12.200mであり、その差は約10cmである。同定した礎石上面の推定標高（抜き取り痕跡の標高+対応する礎石の厚み）も、その範囲内に収まる。

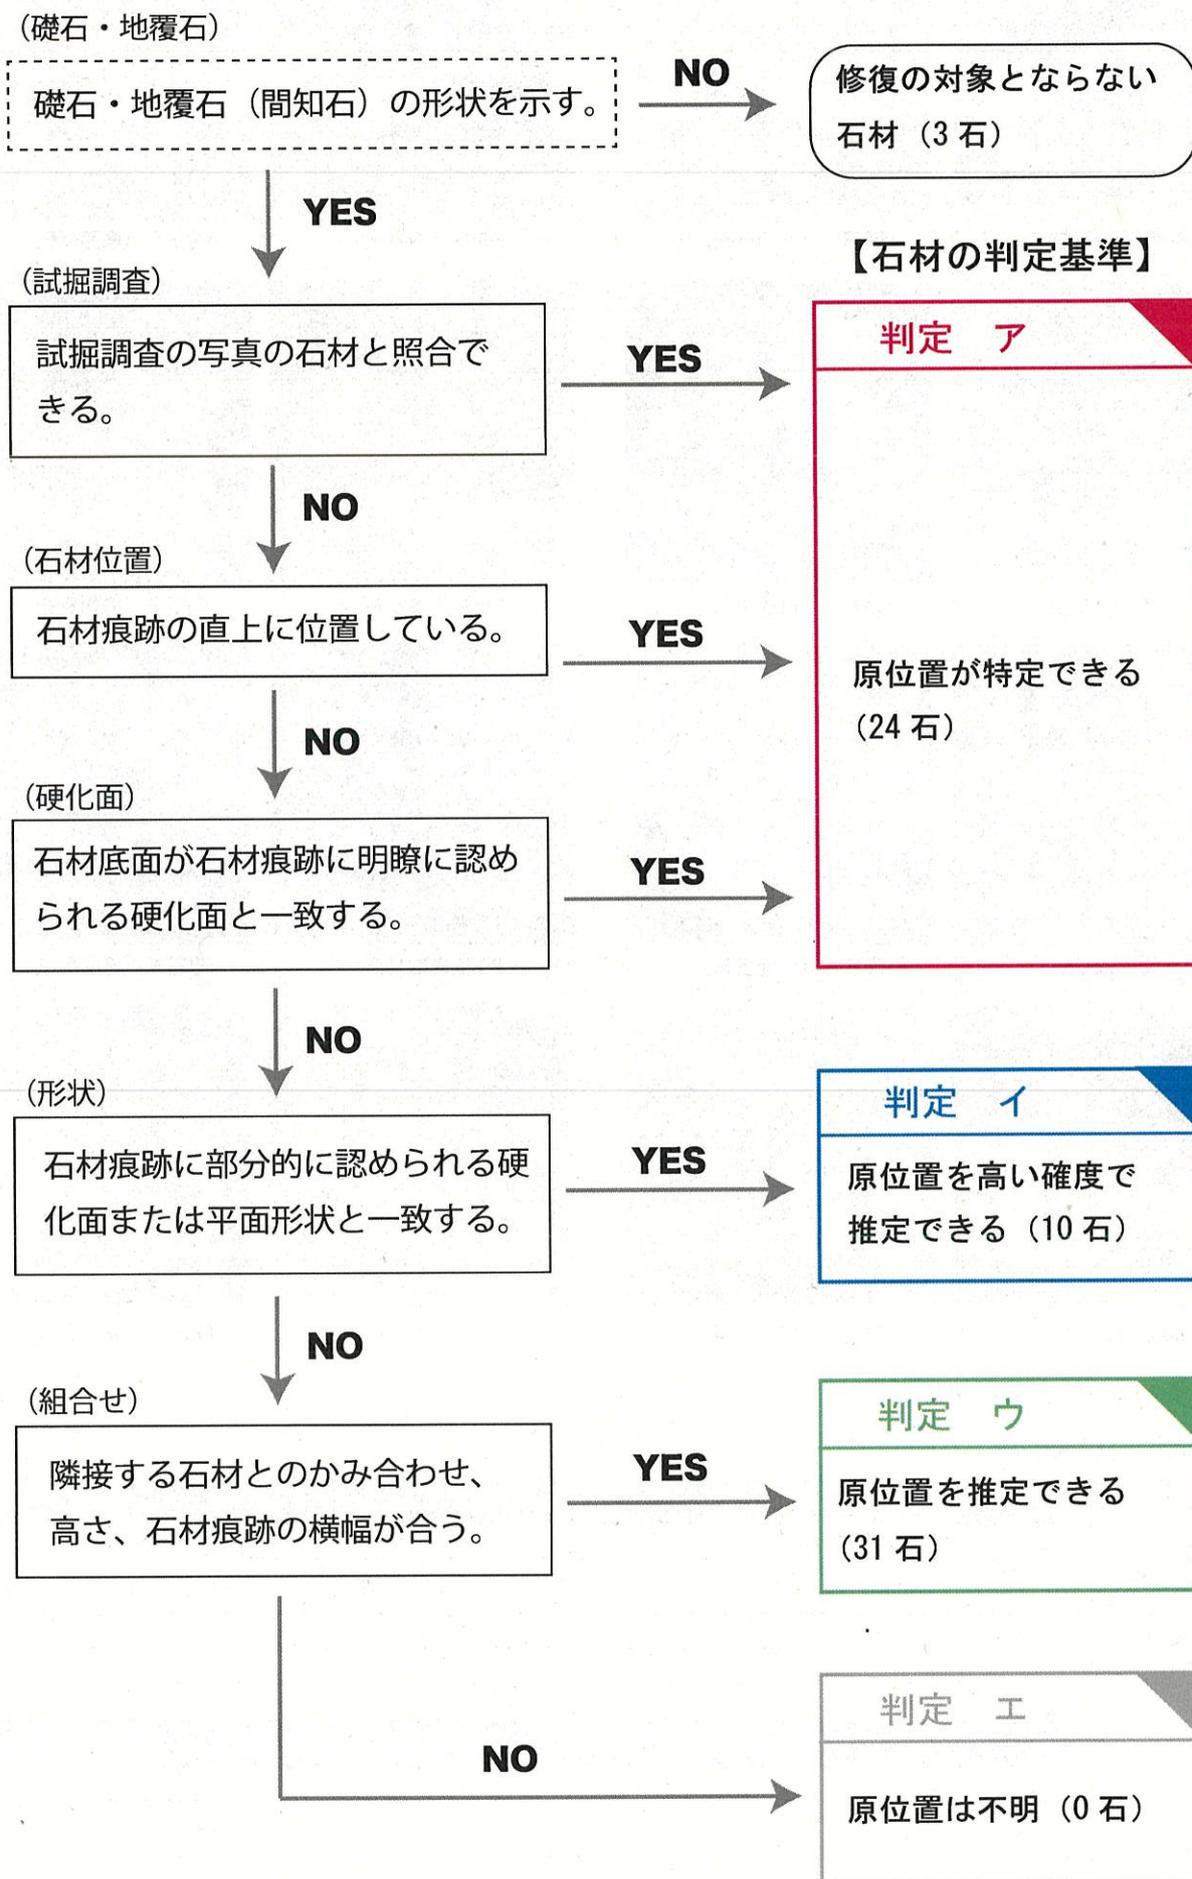
図8 石材の判定フロー

- ・原位置から移動した石材を石材痕跡と照合するにあたり、対応関係の妥当性を示す判定基準を設けた（図8）。石材を再検討し、その形状から礎石または地覆石と認められたものを対象とし、試掘調査の写真と合致する石材や石材痕跡の直上に残されている石材、石材痕跡の明瞭な硬化面と底面が一致する石材など、有力な証拠に基づき石材痕跡を特定できたものは「判定ア」とした。石材痕跡に残

る部分的な硬化面や平面形状との一致など、「判定ア」に比べて確度が劣る証拠に基づいて位置を推定した石材は「判定イ」とした。石材痕跡等から対応位置の推定はできないものの、隣り合う石材とのかみ合わせや小口面の高さ（厚さ）、石材痕跡の横幅等から位置を推定したものを「判定ウ」とし、位置が全く不明なものを「判定エ」とした。

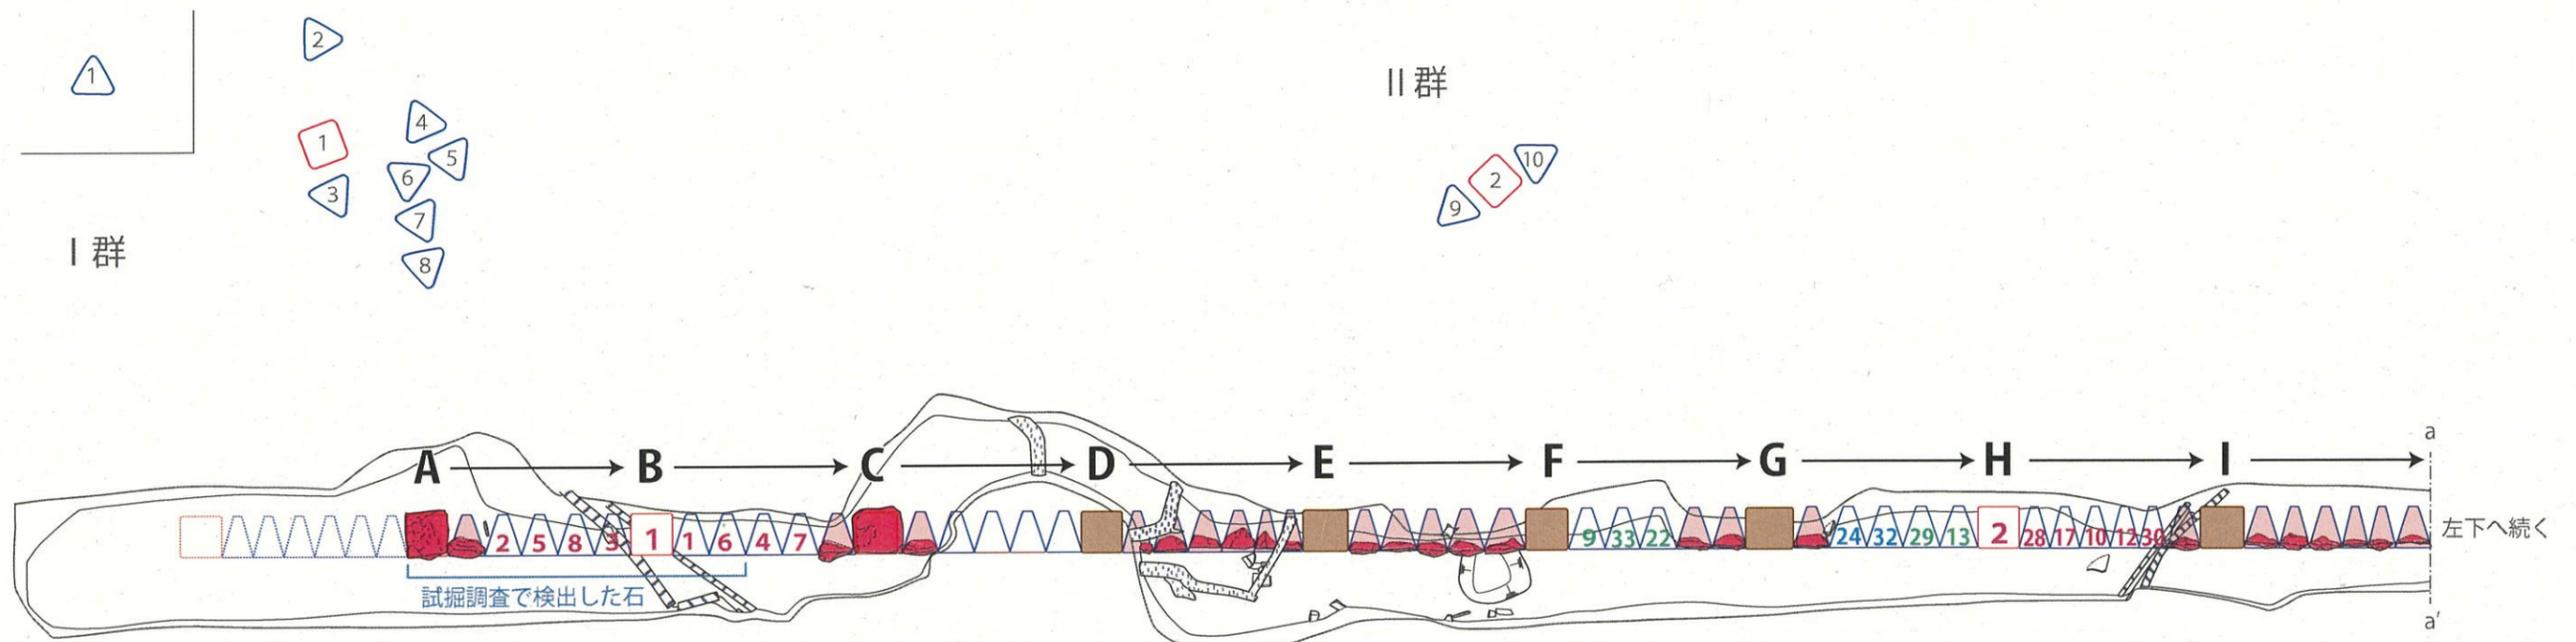
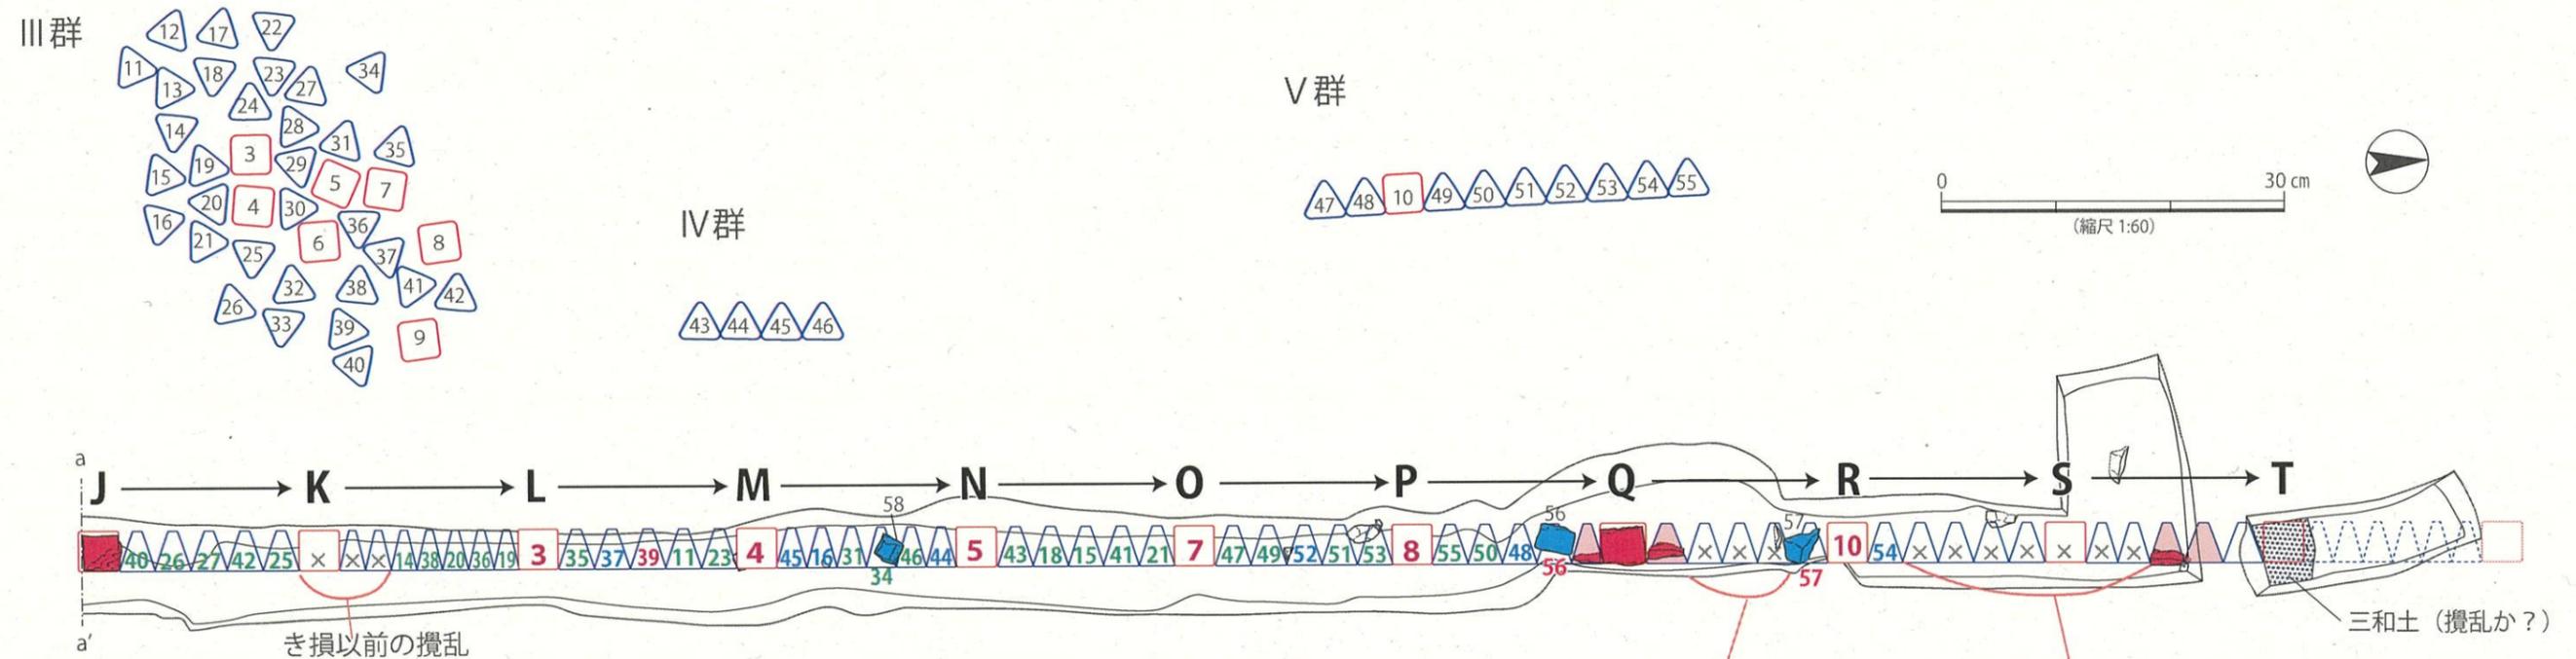
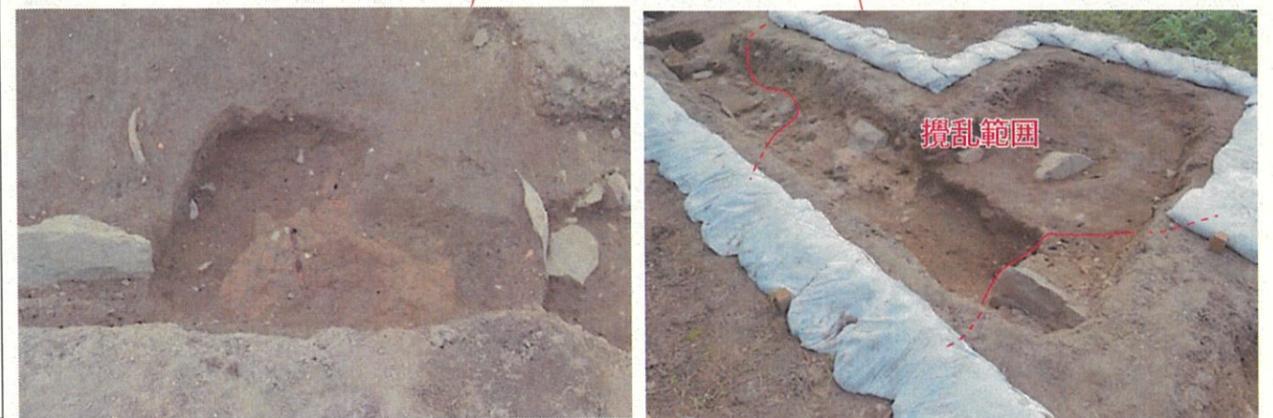
図9 き損地点の平面図

- ・Q2～4は、重機による石材の抜き取り痕跡が認められず、赤褐色シルトの盛土が検出された（図9：写真）。六番蔵廃絶後に、本地点において構造物等を設置する際に石材を取り除き、盛土をしたと推定される。
- ・R2～5、S0～2の範囲では、攪乱された三和土が重機掘削範囲外にまで広がっている状況が確認でき、比較的広範囲に渡って攪乱されていることが判明した（図9：写真）。なお、攪乱部分には、今回のき損より前に原位置を移動したと推測できる地覆石が存在するが、本調査の趣旨とは異なるため取り上げていない。

- ・可能な限り石材を現地に戻し、き損事故前の状態に復旧する。
- ・判定ア・イ・ウの対応関係にある石材を現地に戻し、礎石でも地覆石でもない石材は、名古屋城内の石材置き場にて保管する。

- ・移動した石材を現地に戻す際には、石材が修復されたものであることが分かるように石材底面に墨で記す。表記名は、修復年を明記した上で、判定アの石材には「原位置復帰」、判定イの石材は「高精度で原位置推定復帰」、判定ウの石材は「原位置推定復帰」とする。なお、作業は名古屋城調査研究センターおよび保存整備室の職員が行う。

- 石材は、石材の抜取り痕跡の上に直接設置する。ただし、痕跡自体が削られている箇所については、他の石材と高さ・位置が合うように、土と地覆石の剥片（き損地点の攪乱部分から出土したもの）を用いて調節する。石材の高さは、A2～A5、B0～B2は、試掘調査時に測量した標高をもとに復元し、その他は礎石の高さを基準に、隣合う石材のかみ合わせを考慮し配置する。
- 石材の設置後は、写真により記録を残した後、発生土にて埋め戻す。
- 修復にあたっては名古屋城調査研究センターの学芸員が常駐し、学芸員の指示の下で石の扱いに慣れた作業員にが従事する。

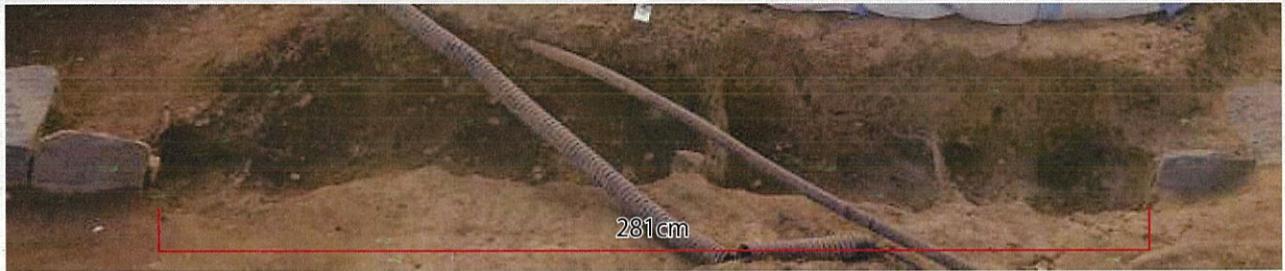
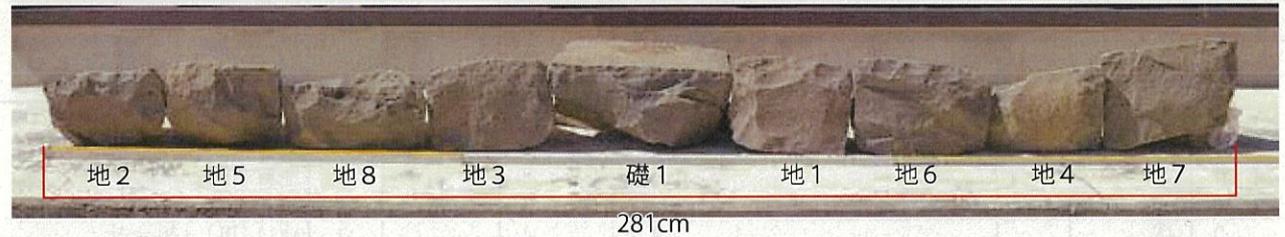
A 列 B 列石材痕跡

A 列 B 列対応石列

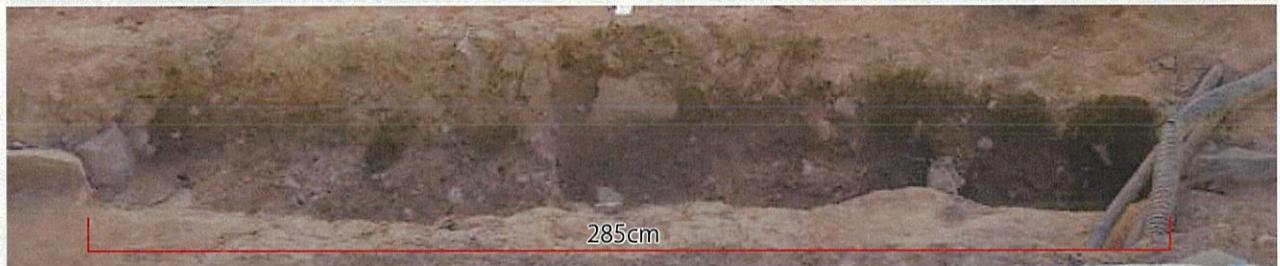
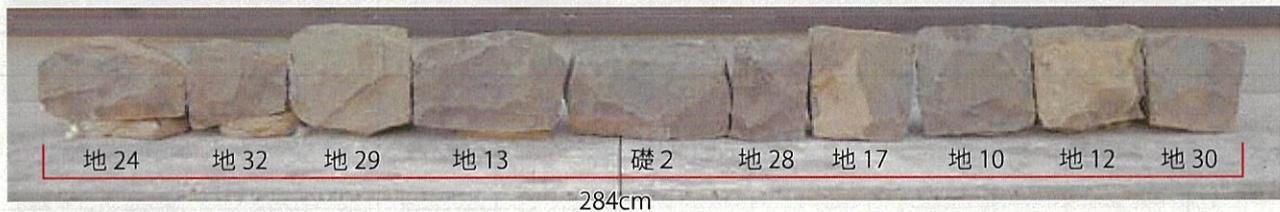
G 列 H 列石材痕跡

G 列 H 列対応石列

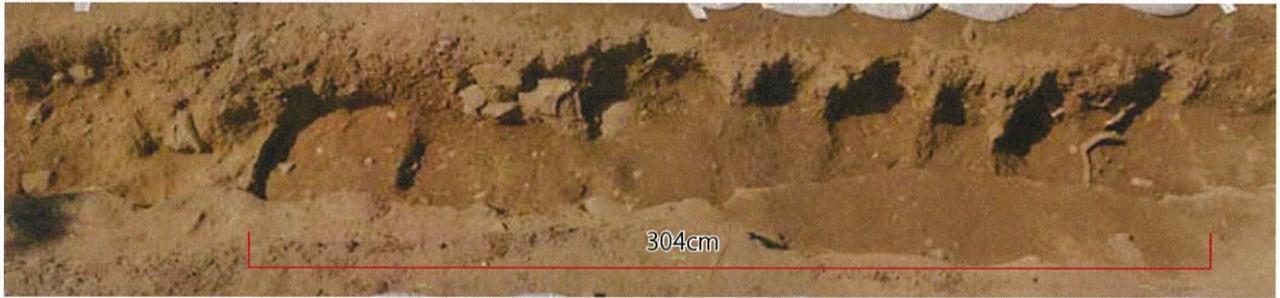
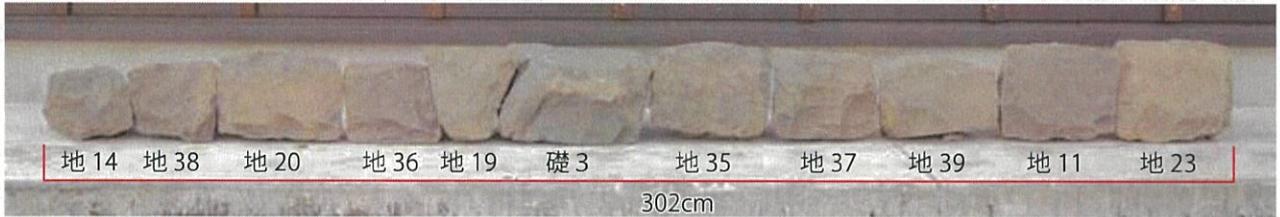
K列L列石材痕跡

K列L列対応石列

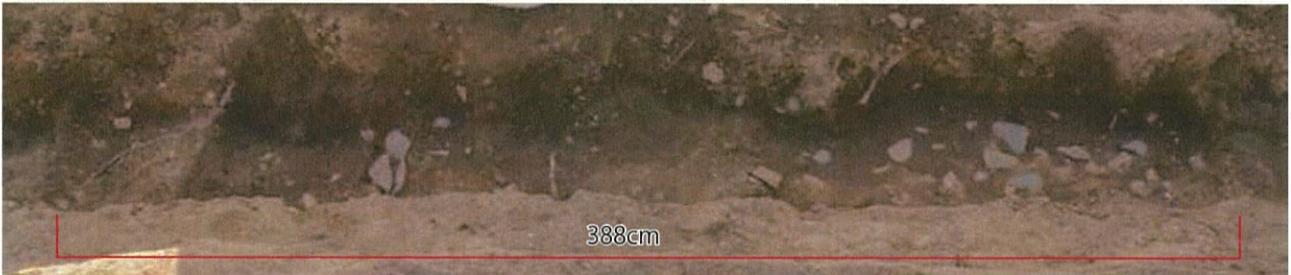
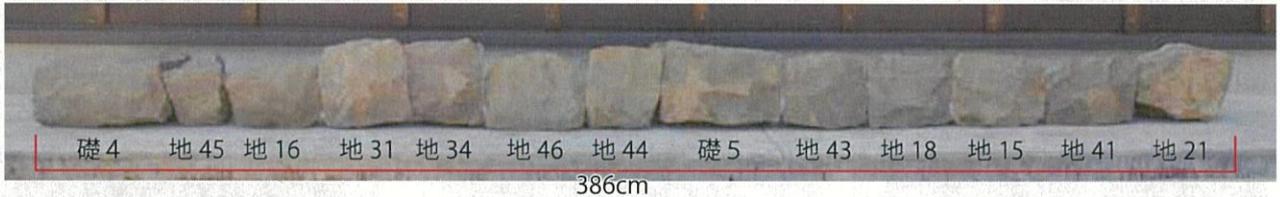
M列N列石材痕跡

M列N列対応石列

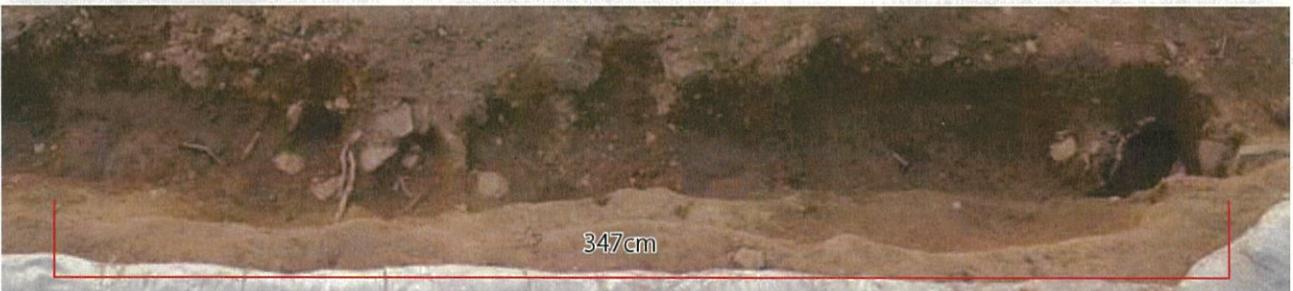
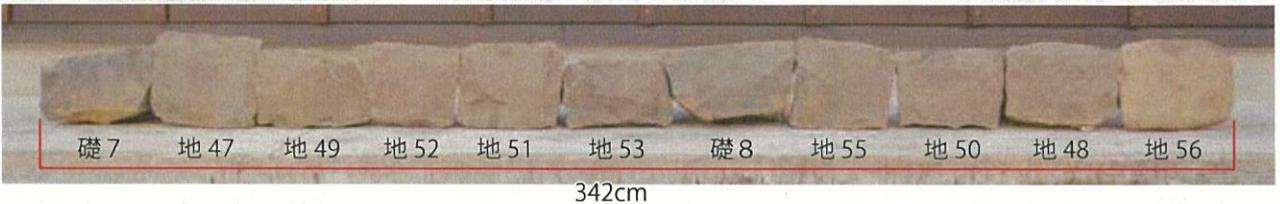
O列P列石材痕跡

O列P列対応石列

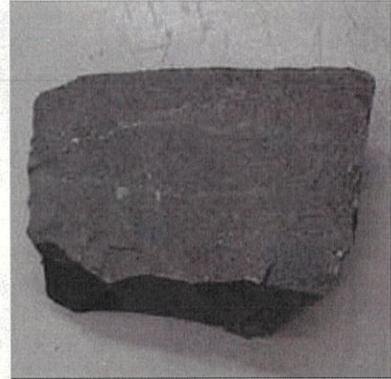
礎石⑥(Ⅲ群)

※ 礎石6は、上面に加工痕が認められるが、他の礎石に比べ厚みがなく小さい。元々礎石の一部であった可能性が考えられるが、剥離面の風化は進んでおり最近割られたものではない。き損以前に抜き取られた礎石の一部である可能性が考えられる。礎石9は、他の礎石とは異なり加工痕がなく、丸みを帯びた形状をしており、礎石としては不適當であると考えられる。

寸法
縦 30×横 34×厚さ 10 (cm)
重量 12.6kg
対応位置 なし
備考 礎石として不適當

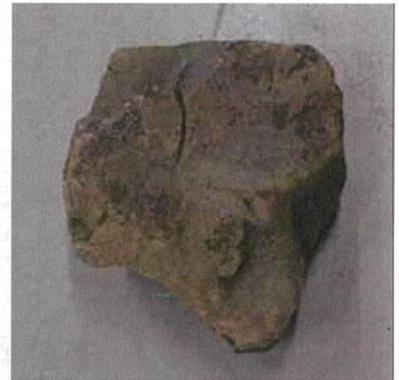
礎石⑨(Ⅲ群)

対応位置 なし

備考 礎石として不適當
