特別史跡名古屋城跡全体整備検討会議 石垣・埋蔵文化財部会(第39回)

天守台北面石垣における石材片及びモルタル片の落下について

本丸内堀発掘調査について

天守台ボーリング調査について

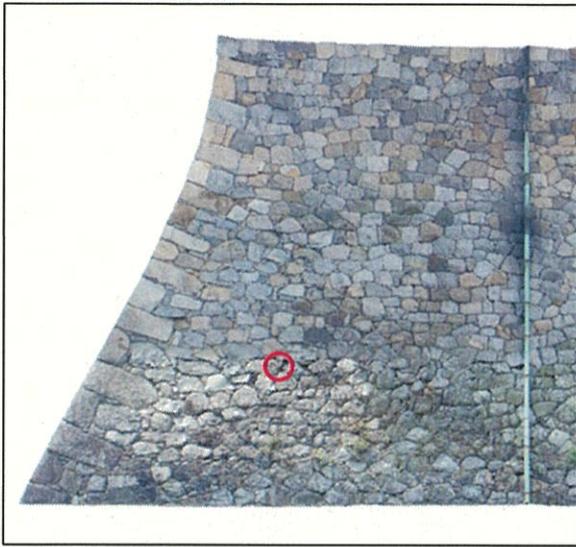
- ・石垣面より剥落したと思われる石材片（30cm×20cm×10cm）を確認。
- ・石垣面を確認し、堀底から高さ7m程の地点で、石垣が剥落したとみられる痕跡を発見し、石材片が剥落したものと判断。
- ・石材片落下発見後は、文化財保護室学芸員に報告するなど、「特別史跡名古屋城跡における遺構のき損事故再発防止対策」（以下「再発防止対策」）に準じた対応を行った

写真1 落下した石材片の本来の位置

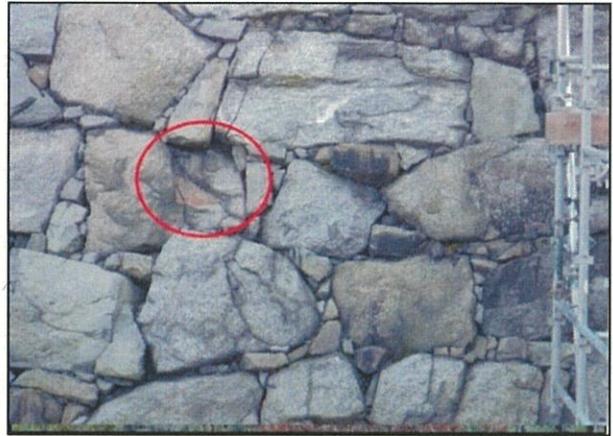
写真2 石材片落下後の状況

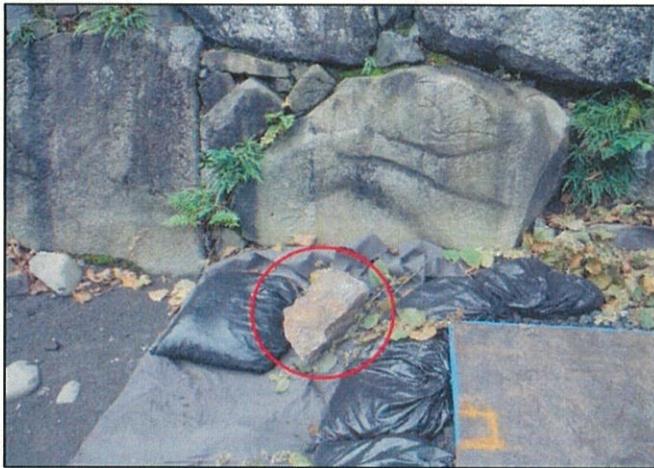
写真3 落下した石材片

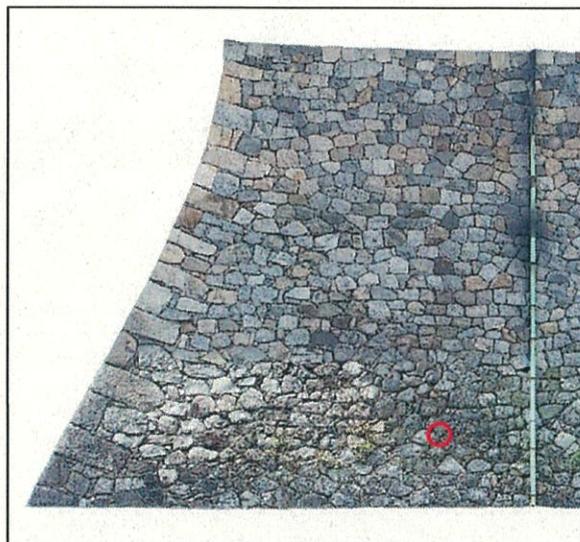
- ・調査研究センター学芸員立会いのもと、レーダー探査を実施していたところ、落下音を確認。堀底にモルタル片（約8cm角）を発見
- ・石垣面を確認し、堀底から高さ3m程の地点で、モルタルが破損したとみられる痕跡を発見
- ・レーダー探査装置のアンテナ又はケーブルなどが、石垣面より突出したモルタルに当たり、モルタルが破損、落下したものと判断
- ・モルタル片の落下発生後は、再発防止対策に従い、文化財保護室に連絡し、同室学芸員と協議を行った
- ・なお、レーダー探査は、再発防止対策に従い、計画段階より必要な打ち合わせを行い、機材搬入及び探査の実施にあたっては学芸員が立会った

写真 1 モルタル片が付着していた位置 (大天守台東半)

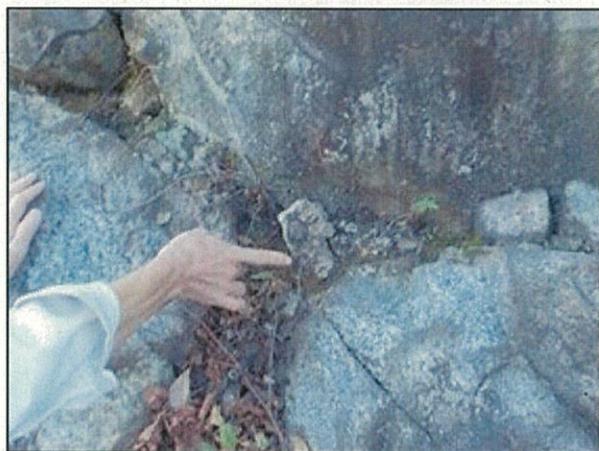
写真 2 モルタル片の付着状況

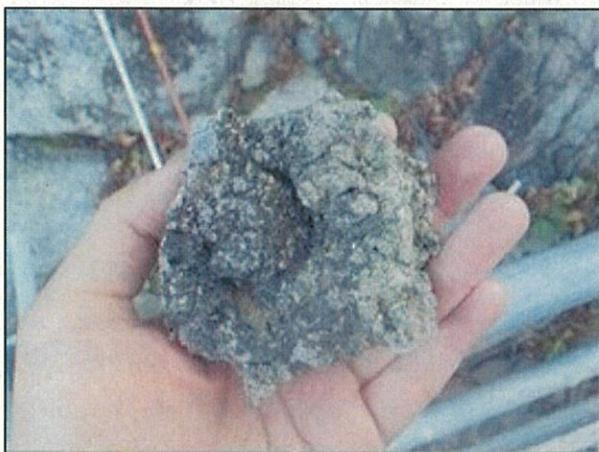
写真 3 落下したモルタル片

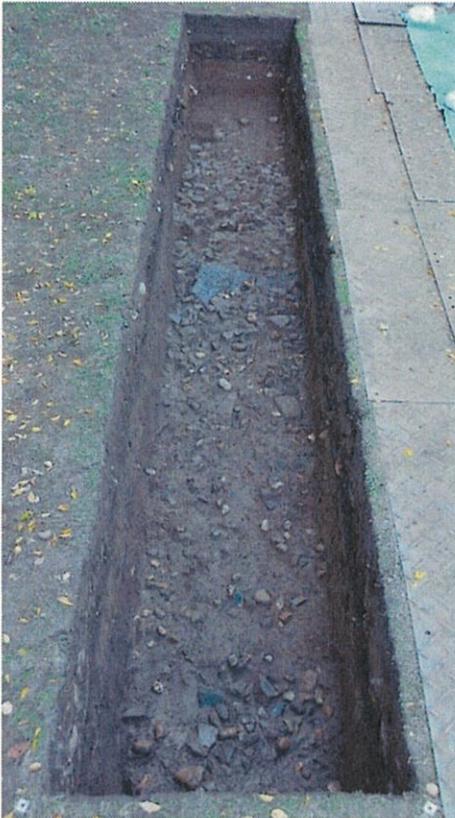
- Wトレンチでは、現地表面から深さ約90cmの地点の近世埋土（包含層）中から礫群が検出された。礫群はトレンチ全体に広がっている。レーダーの反応が強い部分はこの礫群の範囲の可能性が考えられる。
- トレンチ中央付近で、天守台石垣の石材と比べるとやや小さめの石材2個が並んで検出された。何れも北に面を向け、南に控えをとっているように見え、何らかの石列となる可能性が高い。
- 東西方向のトレンチは、この石列の延長上に位置するため、石列の広がりを確認するため掘削をはじめた。

←写真2 Wトレンチ/GL-90cm付近 (南から)

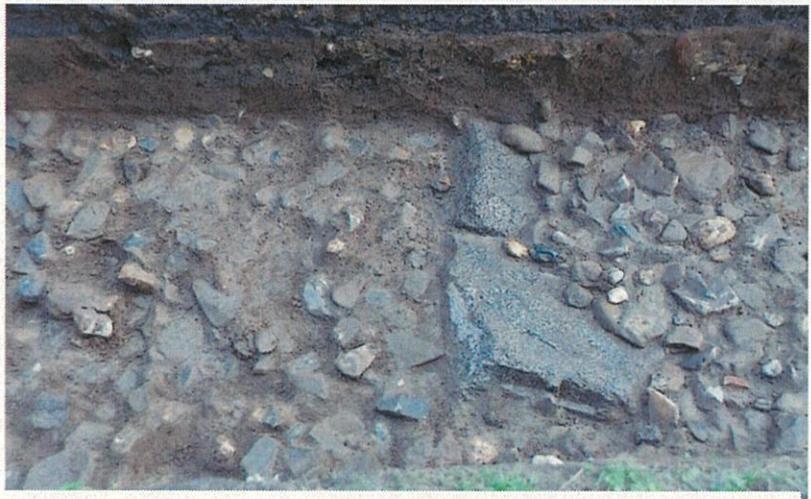
写真3 Wトレンチ/GL-90cm付近 石列検出状況(西から)

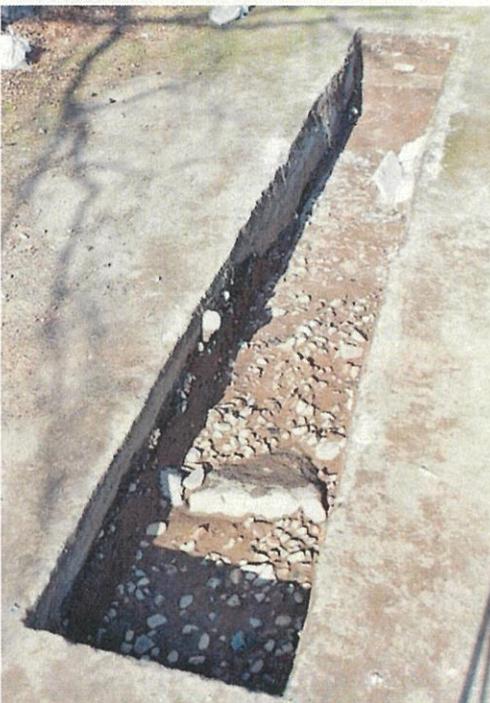
- 近世埋土（包含層）中から礫群、石列状に並ぶ石材2個を検出した。石列はトレンチ南端から約1.6mの位置である。
- 石材は、Wトレンチのものとは比べるとやや小さめである。控えが長く、南側に面を持つ。Wトレンチの石列との距離は約24mである。

←写真4 Yトレンチ/GL-80cm付近 (南から)

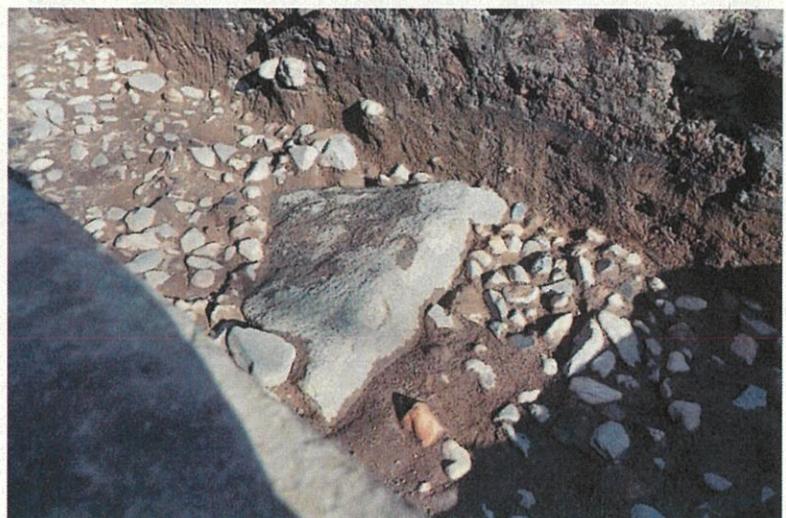
写真5 Yトレンチ/GL-80cm付近 石列?検出 (西から)

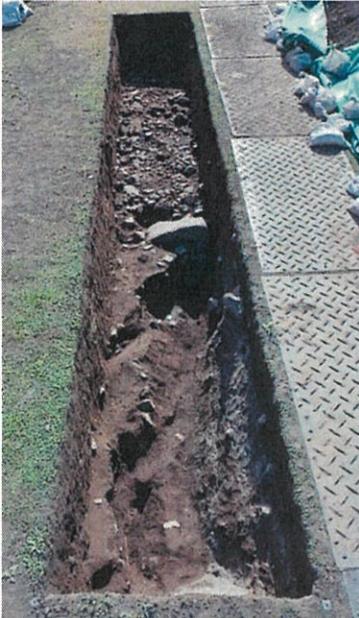
○Xトレンチでは、南北方向のトレンチの東半分を先行して掘削した。その部分で、近世埋土（包含層）中から、礫群と一辺70～80cmの大型石材が発見された。大型石材は北向きに面を向けており、Wトレンチと同様な石列をなす可能性が高い。

←写真6 Xトレンチ/GL-80cm付近
礫群検出全景（北から）

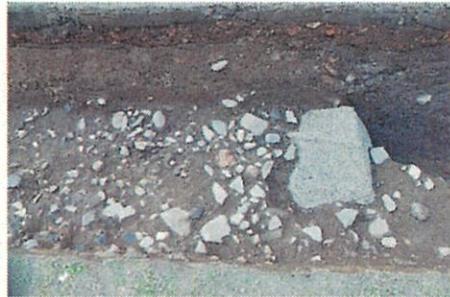
写真7 Xトレンチ/中央付近 GL-
80cm付近 大型石材検出（東から）

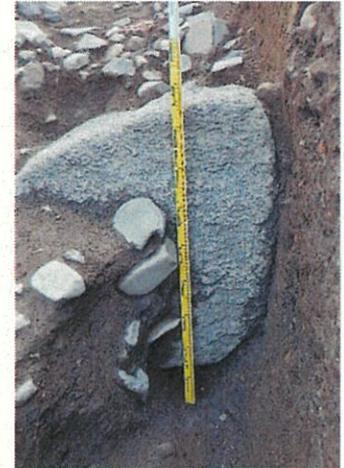
写真8 Xトレンチ/大型石材
北面(攪乱土を除去した状態)

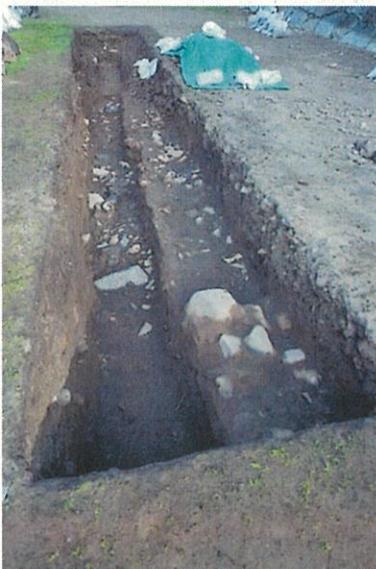
南半では、地表下20cm～50cmの深さで大小の礫の集中が認められた。この面で精査したが、礫群は近代の埋土（包含層）中にあると推定できたため、記録を取り掘り下げることとした。

←写真9 Zトレンチ/GL-80cm付近 礫群検出調査風景（南から）

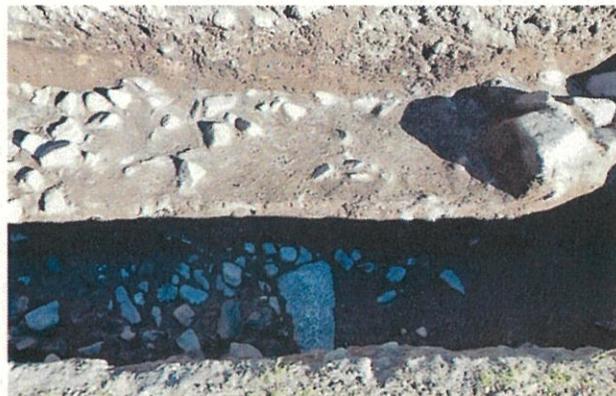
○トレンチの西側半分を掘削したところ、南端から1.6mほどの地点の地表下80cmの深さでやや大きめの石材が検出された。Yトレンチと同様、南側に面を持っており、石列をなすものと思われる。なおXトレンチの石列との距離は約24mである。

写真10 Zトレンチ/南から約1.6m、GL-80cm付近 石材検出（西から）

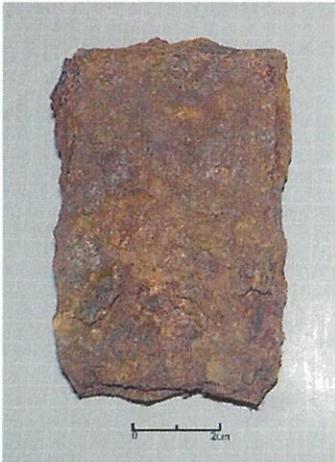
図1 H21年度検出敷金

搦手馬出で敷金は87点ほど確認されている。ほぼ完全な形のものも残存していたが、原形の形状が推定できないほど残存状況が不良なものも存在する。いずれの場合も錆が付着している。大きさは平均で長さ8.8cm、幅8.9cm、最大厚2.0cm、最小厚0.7cmほどである。
