## 天守台レーダー探査中 モルタル落下の経緯

件名	天守台レーダー探査中 モルタル落下の経緯
日時	令和2年10月14日（水）14時35分頃
場所	名古屋城 内堀 天守台石垣北面
参加者	立会い：高橋 作業：竹中土木、パスコ、応用地質
内容	<p>○概要</p> <p>令和2年10月14日、名古屋城天守台石垣北面にてレーダー探査を行っていたところ、堀底から約3mのところにあるモルタルの一部(8cm×8cm)が落下した。</p> <p>○方法</p> <p>令和2年9月3日付2観名保第100号にて申請し、2指令教文第149号にて許可を得て、天守台石垣北面に横15m、長3.5m、高9mの調査用足場を設置した。</p> <p>調査用足場の最上階から石垣面に接するようにアンテナを降下させた。降下の際はアンテナと足場最上階手摺をロープで接続し、ロープを引っ張り降下速度をコントロールする人員を1名配置した。</p> <p>また各階にアンテナを支えて降下速度や降下コースをコントロールする人員(介添者)を1～2名配置した。</p> <p>○落下状況</p> <p>アンテナが足場2層目付近(堀底から約3m地点)を降下しているときに石垣から突出したモルタルとアンテナまたはケーブルもしくはロープが接触しモルタルを破壊したと思われる。</p> <p>直接落下の様子を見た人はおらず、モルタルが石垣をつたって落下していく際の音を介添者が聞いたことで発覚した。</p> <p>モルタル片は堀底に設置してあった土木シート上に落下した。調査センター高橋と竹中土木、パスコ、応用地質が駆けつけて回収した。</p> <p>モルタル片がどこに接着していたものなのか、14日中に確認できなかったが、翌15日9時ごろに確認した。</p>

特別史跡名古屋城跡のき損届の遅延に係る顛末書について

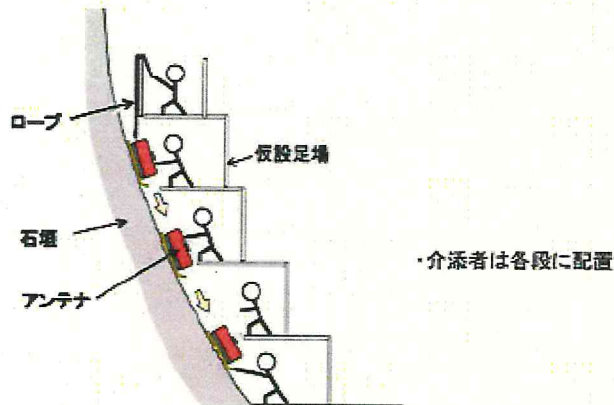
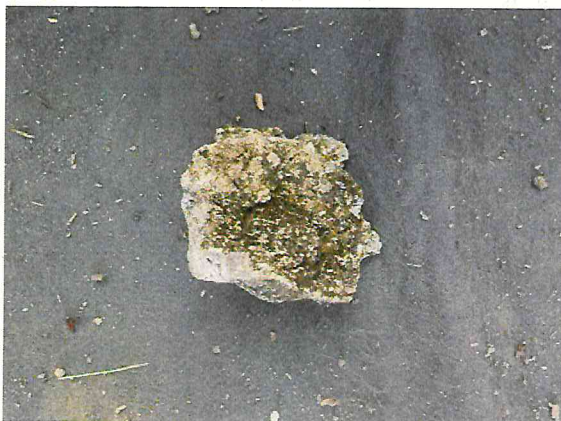
アンテナの降下速度がやや速かった。

ケーブルとロープが石垣から完全に離れていなかった。

降下ルート上に危険箇所を確認してもルートの大幅変更を行わなかった。

落下したモルタル片

探査の際に機器に付属する送受信アンテナが、足場 2 層目を降下している際に石垣面から突出したモルタルとアンテナまたはケーブルもしくはロープが接触し、破片の落下を招いたと思われる。

アンテナ降下前にルートを確認し、危険な箇所を事前に確認した。危険な箇所は介添者と学芸員で確認したうえで両者が把握し、ルートの大幅な変更を行った。

アンテナの降下速度を遅くした。

アンテナからのびるケーブルとロープは石垣に接触しないように張った。

- ① アンテナの速度を遅くする。
- ② 探査前に各ルート上で危険個所を学芸員と作業員で確認し、テープにて表記の上探査ルートを変更する。
- ③ 介添者はアンテナをあらかじめ確認した危険個所を避けるように移動させ、学芸員は常にアンテナとその先のルートを目視で確認する。
- ④ ケーブルが石垣面に接触しないようにする。確認者を配置する。(横方向への作業のため、ロープは使用しない)
- ⑤ 介添者は落下や破損の危険性のある石垣には触れない。
- ⑥ 危険個所ではアンテナを石垣面から浮かせる。
- ⑦ 万が一破損があった際は学芸員は直ちに作業を中止させ、調査研究センター副所長、文化財保護室に連絡する。

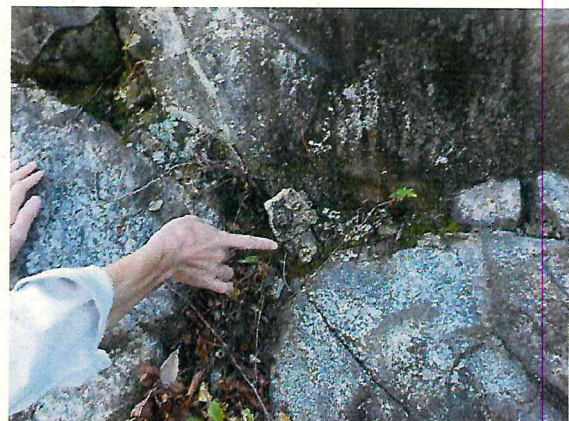
破損個所

令和 2 年 10 月 14 日、名古屋城大天守台石垣北面にて、レーダー探査を行っていたところ、堀底から約 3m のところにあるモルタルの一部 (8×8cm) が落下した。
