## ※資料 3-10 の詳細資料

## 1. 石垣構造の安定

## 1.1 背面構造における不安定要因

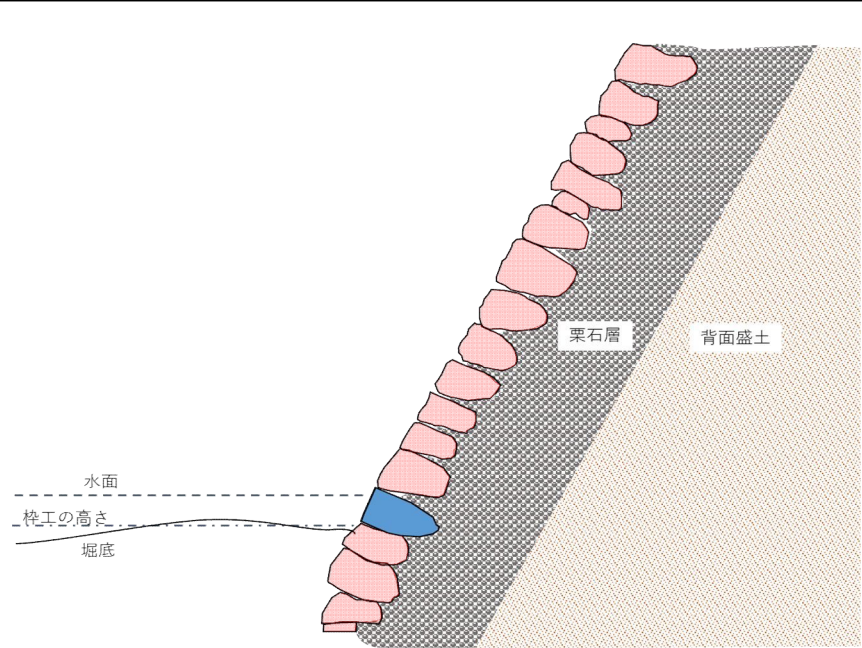
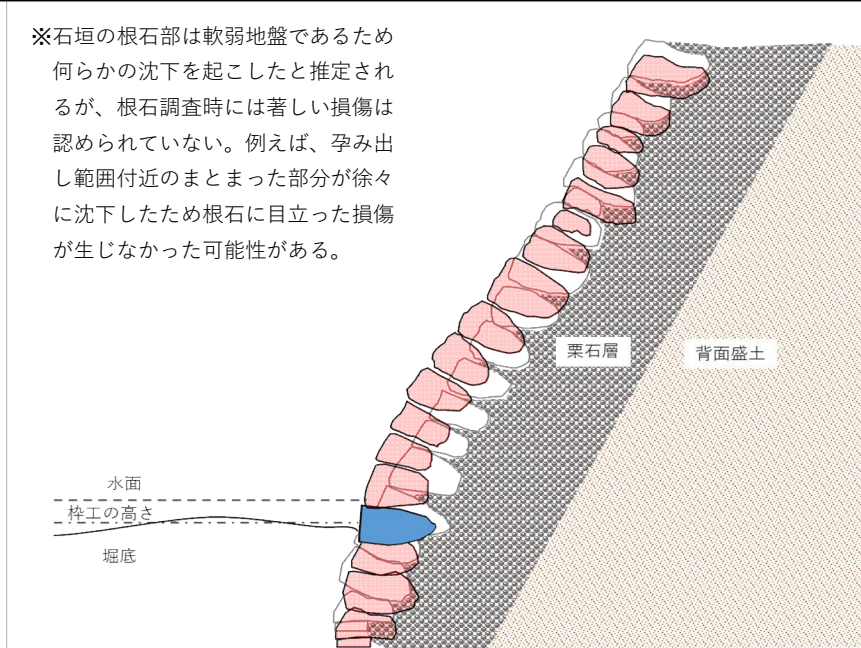
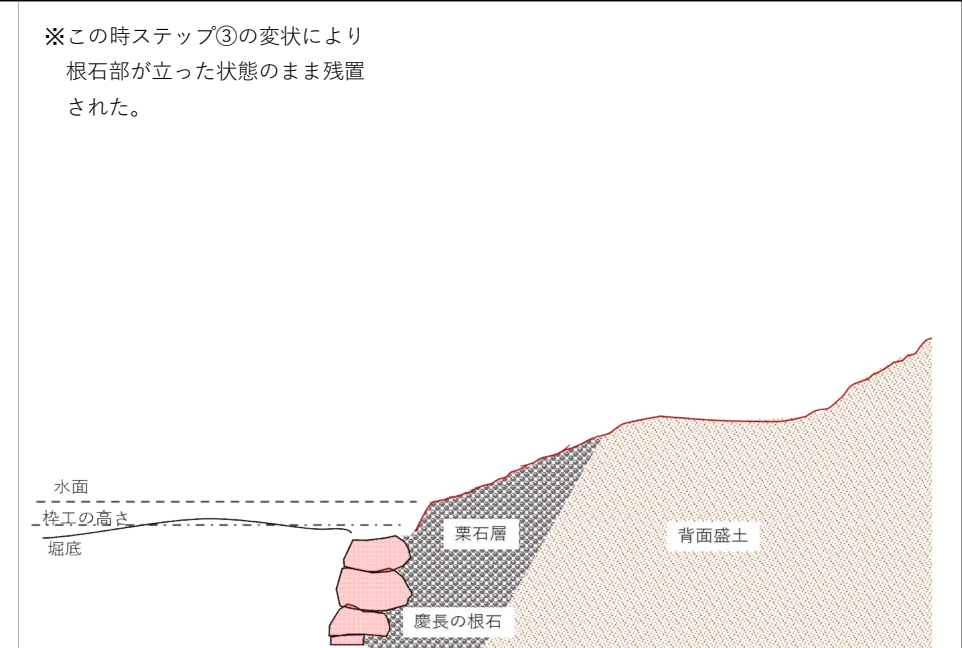
| ステップ① | ステップ② | ステップ③ |
|---|---|---|
| 1612年（慶長17年）に石垣が構築された。 | 石垣構築後、軟弱地盤の影響により石垣及び背面盛土が沈下を起こした。 | 1682年（天和2年）までに積み直しの必要が生じたことから、慶長期の根石部を残して解体された。 |
| | <p>※石垣の根石部は軟弱地盤であるため何らかの沈下を起こしたと推定されるが、根石調査時には著しい損傷は認められていない。例えば、孕み出し範囲付近のまとまった部分が徐々に沈下したため根石に目立った損傷が生じなかった可能性がある。</p> | <p>※この時ステップ③の変状により根石部が立った状態のまま残置された。</p> |

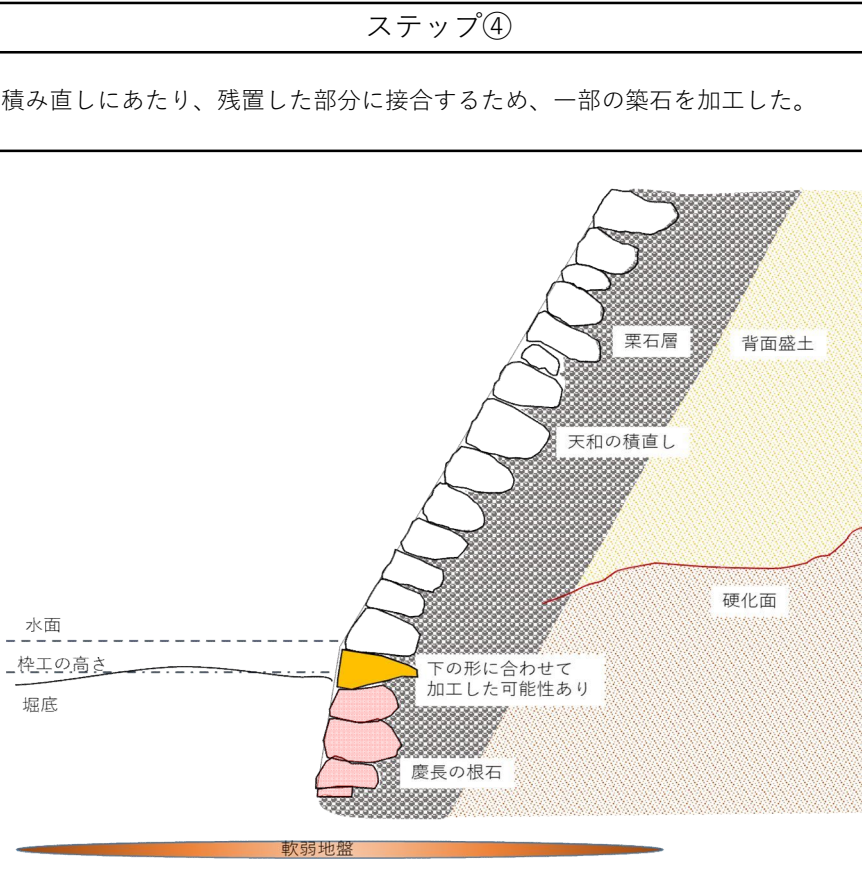
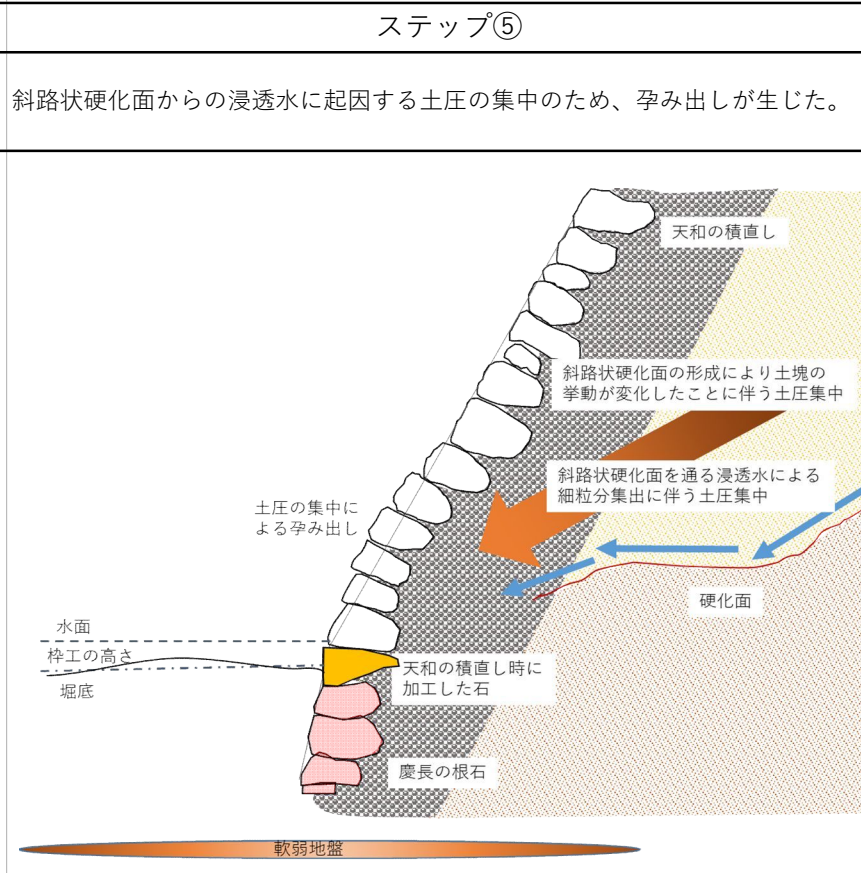
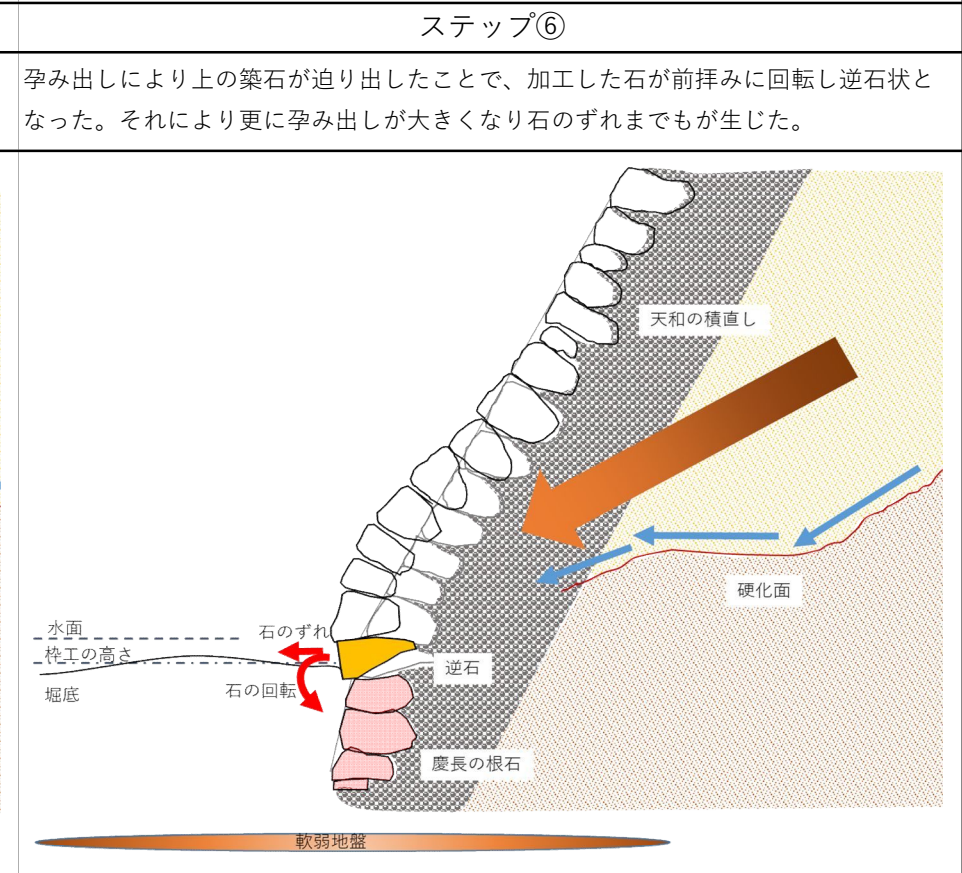
硬化面の影響については、孕み出し原因（参考資料 2）のステップ⑤に示す通り、背面からの浸透水が硬化面の上を通ることにより細粒分が栗石層に集出すること及び背面の土塊の挙動が変化することに伴う土圧の集中が指摘される。この細粒分の集出と土圧の集中によりステップ⑥のように孕み出しが発生したと考えられる。

| ステップ① | ステップ② | ステップ③ |
|---|---|---|
| 積み直しにあたり、残置した部分に接合するため、一部の築石を加工した。 | 斜路状硬化面からの浸透水に起因する土圧の集中のため、孕み出しが生じた。 | 孕み出しにより上の築石が迫り出したことで、加工した石が前拌みに回転し逆石状となった。それにより更に孕み出しが大きくなり石のずれまでもが生じた。 |
| | <p>天和の積直し</p> <p>斜路状硬化面の形成により土塊の挙動が変化したことに伴う土圧集中</p> <p>斜路状硬化面を通る浸透水による細粒分集出に伴う土圧集中</p> <p>土圧の集中による孕み出し</p> <p>天和の積直し時に加工した石</p> <p>慶長の根石</p> <p>軟弱地盤</p> | <p>天和の積直し</p> <p>石のずれ</p> <p>石の回転</p> <p>逆石</p> <p>慶長の根石</p> <p>硬化面</p> <p>軟弱地盤</p> |

石垣背面の埋め戻しは、発生土を改良することにより強度の向上を図る。掘削した土砂は乱された状態となるため、埋め戻したとしても短期的には強度を発揮できない可能性がある。そのため、石灰による土壌改良を行うこととする。添加率については土質試験結果等を検討して決定する。

孕み出し原因（参考資料 2）のステップ⑤にて示したとおり、傾斜硬化面が存在することにより、石垣下側へ土圧が集中し、これが石垣に孕み出しが生じる要因となったと推定した。土圧により実際にどの程度の応力が生じていたかを検証するために有限要素法による解析（FEM 解析）を行う。この解析を行うことにより、傾斜硬化面の影響をよりの確に示し、これが存在することにより石垣の安定性にどの程度影響するかを確認する。不安定となる要因であると認められる場合は部分的に撤去することについても検討する。

- ① 表面排水工：天端には傾斜1 %程度の勾配を設けて、西側の道路へ雨水を導き排水する。また、地表面に真砂土舗装や防水シート等を設置して地表面からの浸透を抑える対策を行う。
- ② 中間排水層：盛土地盤内に浸透した雨水については、盛土内に外側へ傾斜する碎石層を設置することにより石垣背面に導入し、速やかな排水を行う。
- ③ 吸出防止層：石垣背面の細粒分が流出することを防止するため、石垣下部の栗石と背面盛土の境界に吸出し防止層を設置することを検討する。これは、傾斜硬化面付近に浸透水が流れたとしても背面土から細粒分の流出を防止するためのフィルターの役割を持つものであり、多様な粒形の碎石で構成される層である。
