特別史跡名古屋城跡全体整備検討会議 石垣・埋蔵文化財部会(第38回)

- (1)本丸搦手馬出周辺石垣の修復について <資料1>
- (2)御深井丸等の地下遺構把握のための調査について <資料2>
- (3)二之丸地区の発掘調査について <資料3>

本丸搦手馬出石垣の地盤状況と孕み出し原因について

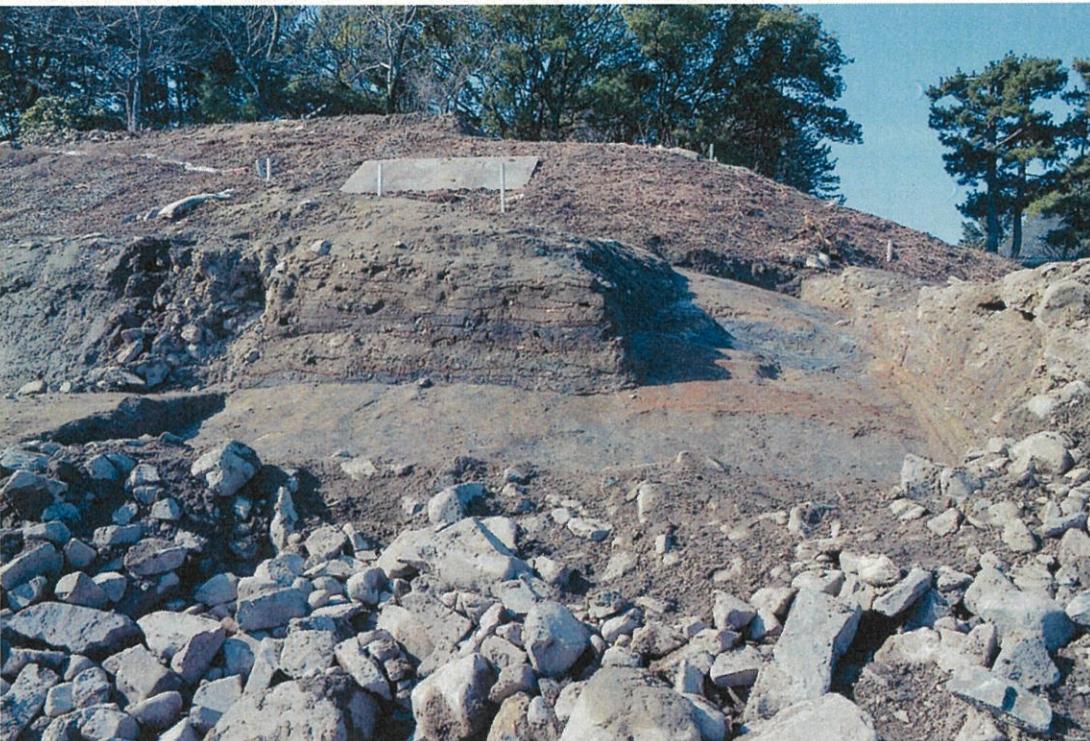
斜路状遺構 (H25)

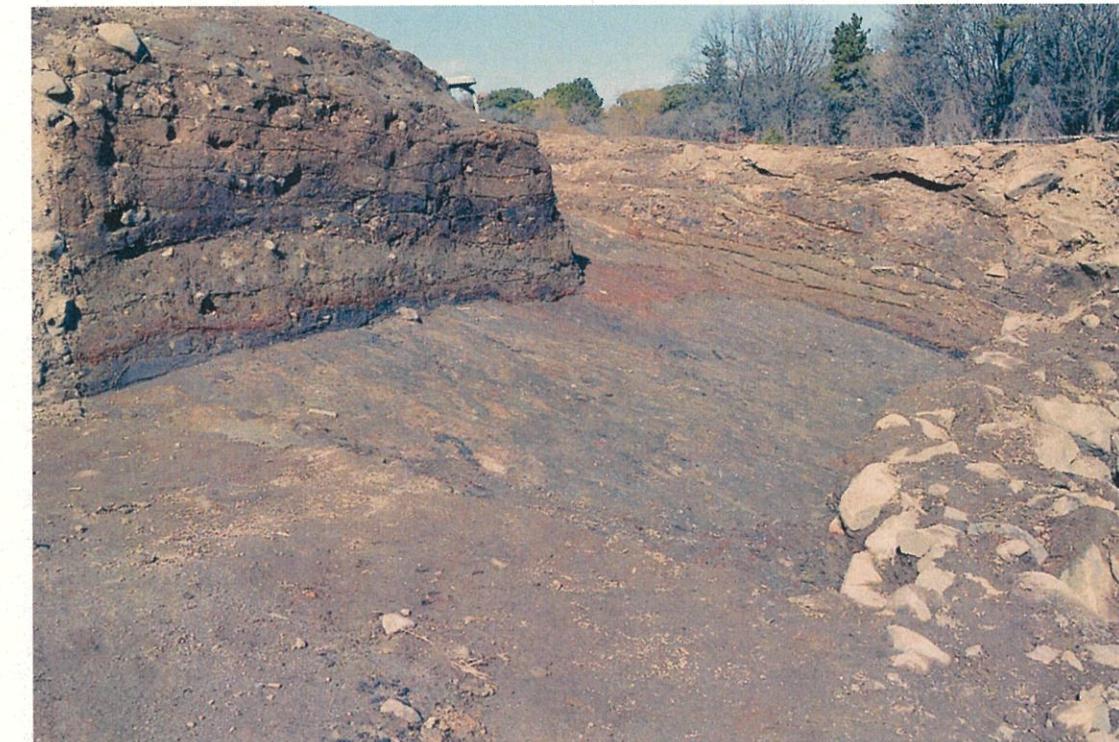
東面石垣 硬化面検出状況（東から）

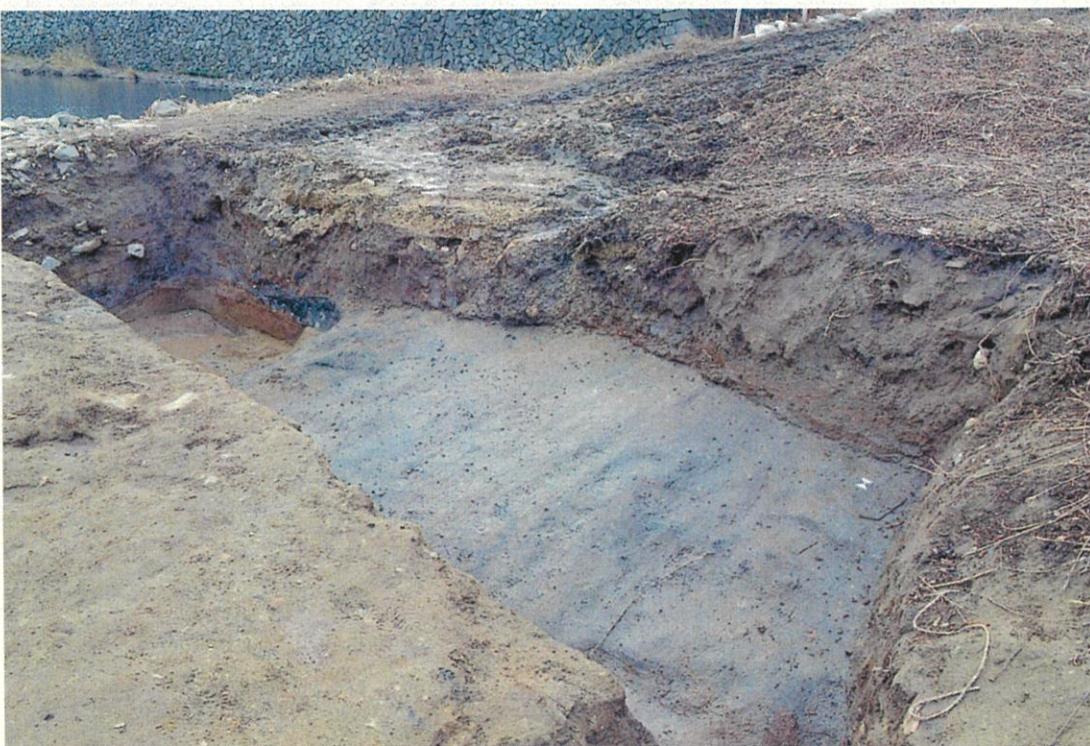
東面石垣 硬化面検出状況（南西から）

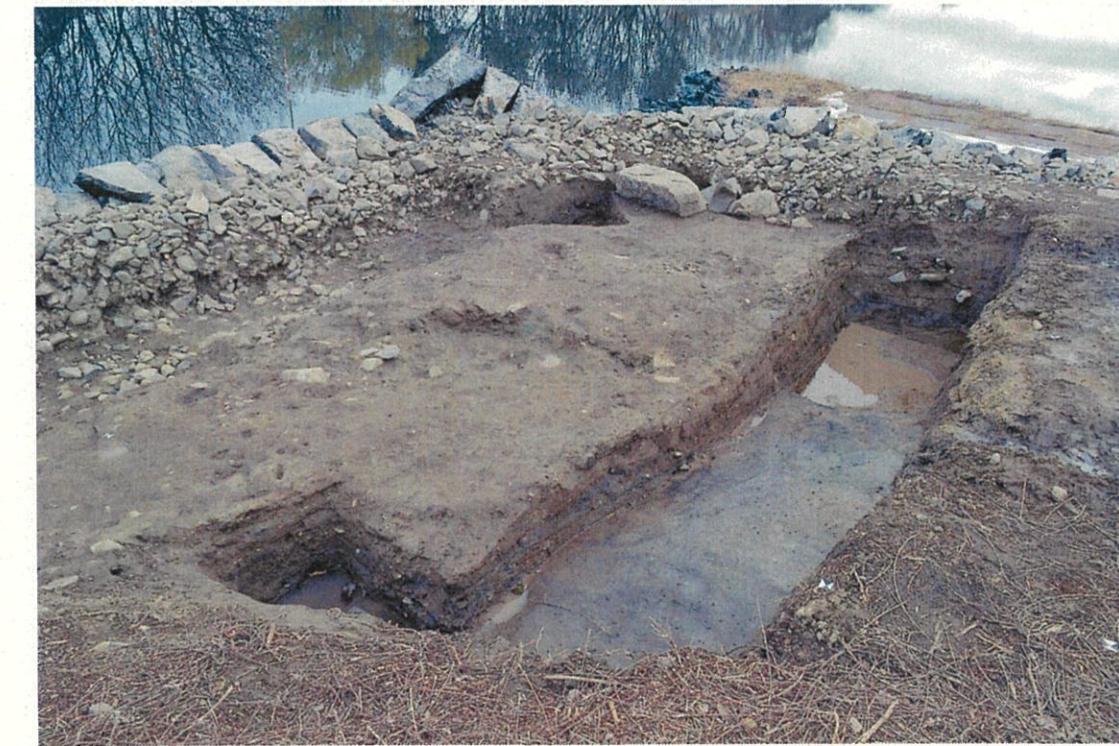
北面石垣 斜路状遺構（北西から）

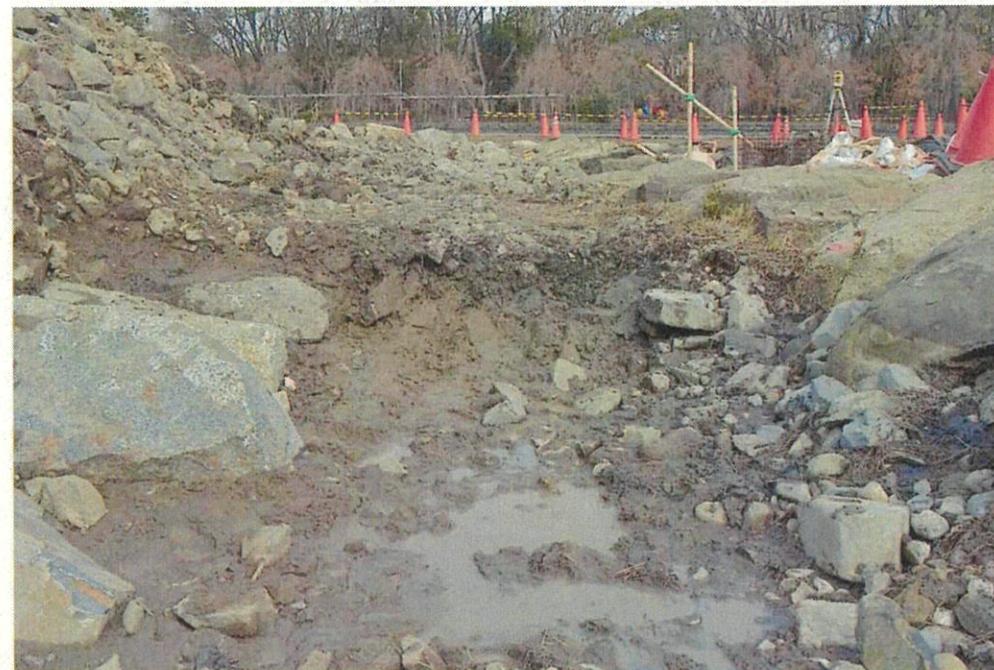
(H31.2.8撮影) No.1 石垣背面状況（南から）

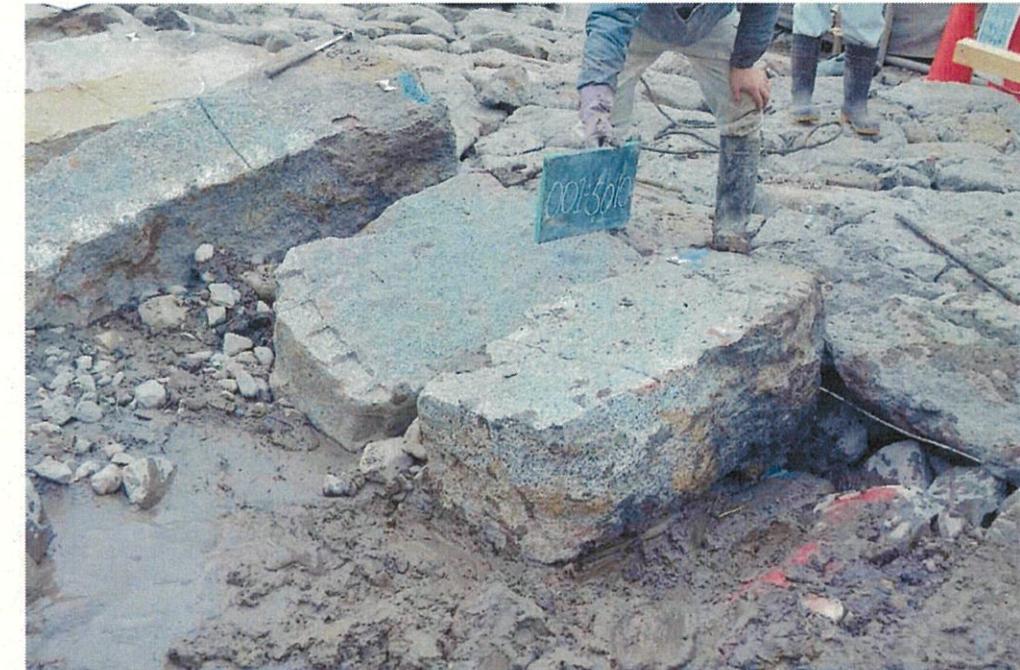
- ⑥ 土圧が集中したことで孕み出しが生じ、天和で加工した石の上の築石が迫り出した。それにより、天和で加工した石が前に押るように回転して逆石状となつた。それに伴つて、さらに孕み出しが大きくなり石のずれまでもが生じた。逆石という不安定要因がある東面は北面よりも孕み出しが大きくなつていった。孕み出しにより背面に緩みや空隙(解体時には確認されず)が生じた。

(H31.2.27撮影) 001-5010 据わり状況（南西から）

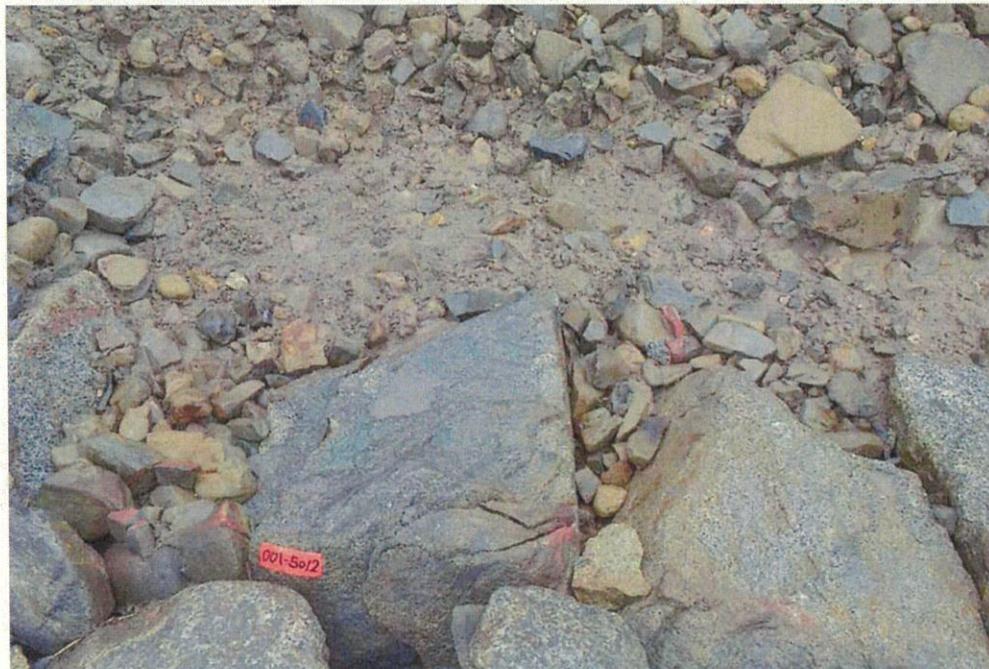
(H31.2.28撮影) No.1 石垣背面状況（東から）

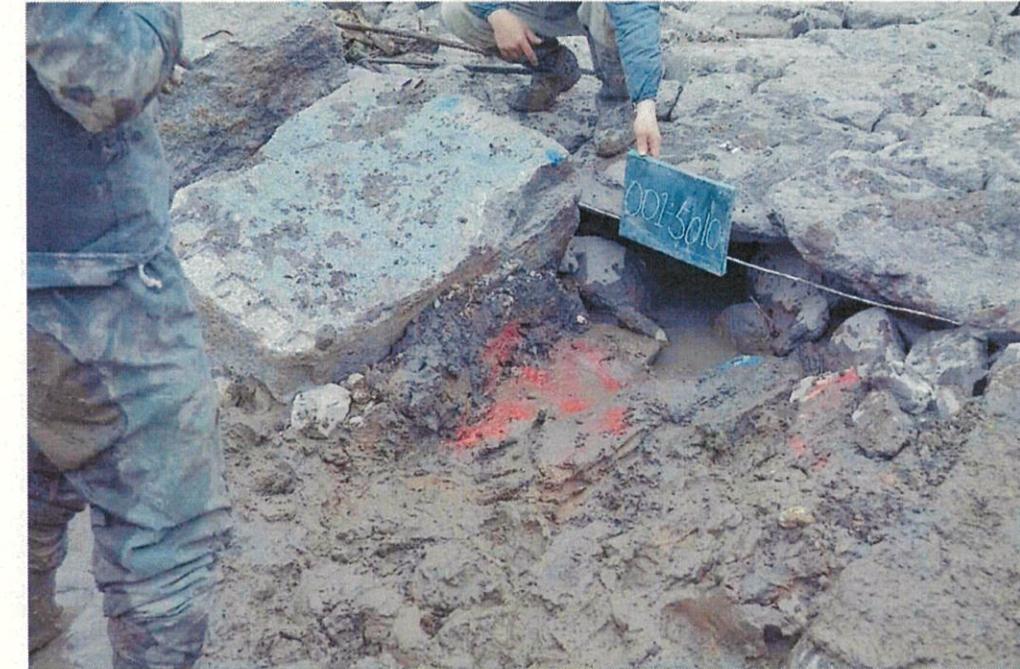
(H31.2.27撮影) 001-5010 撤去状況（南西から）

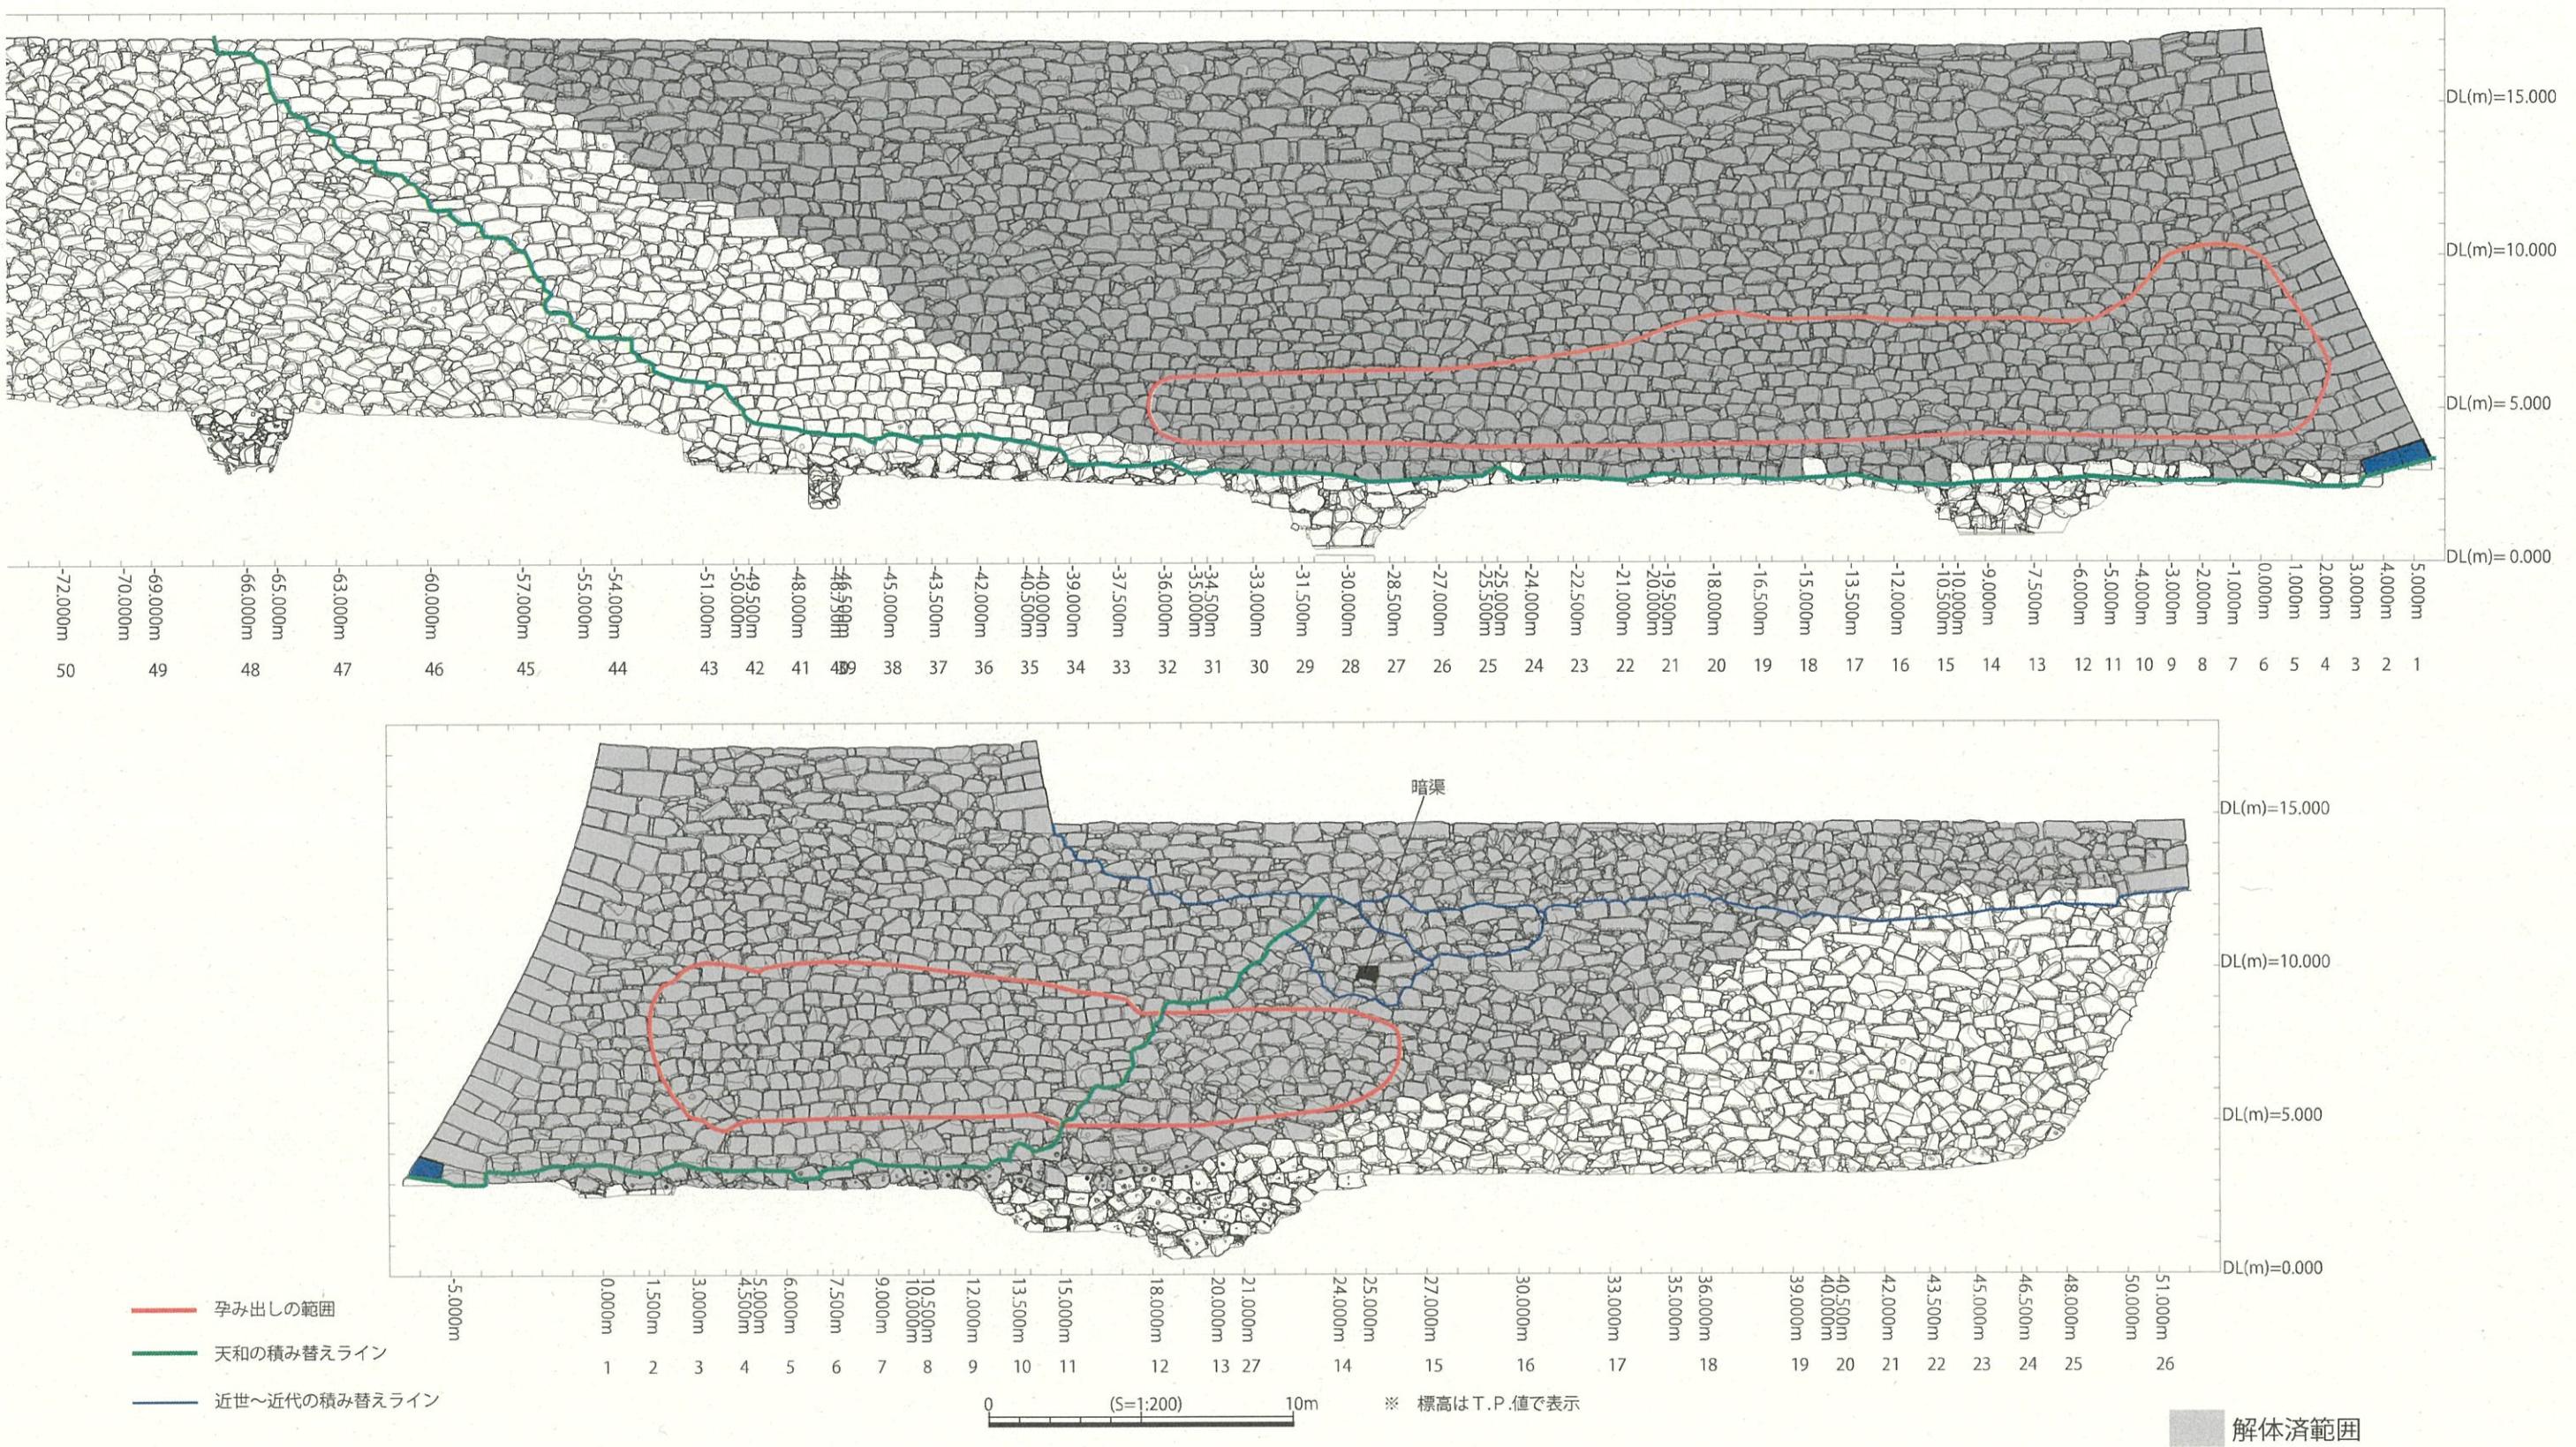
名古屋城本丸搦手馬出No.1(東面)石垣断面図

東面石垣の変状は以下のように発生したと推察する。(資料1-11)

- ① 慶長17年(1612年)14m程度の高い石垣が構築された。その地盤内には石垣構築前から軟弱層が存在した。(FEM解析結果、ボーリング調査結果)
- ② 石垣構築後、重量の増加と軟弱層の影響により石垣及び背面盛土が沈下を起こすとともに、根石部も含めて勾配が立つような変状が生じた。
※ボーリング調査結果等より石垣の根石部は軟弱地盤であるため何らかの沈下を起こしたものと推定されるが、H26、27根石調査時には著しい破損は認められていない。
例えば、孕み出し付近のまとまった部分が徐々に沈下したため、根石が目立った損傷を受けなかつた可能性がある。

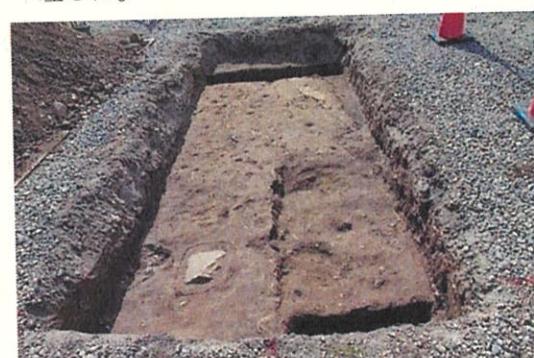
(写真1) T-3 北から

トレンチ番号	設定目的	調査結果
1	二之丸御殿関連遺構の確認	地表下1.5mまで掘削した。トレンチ内全体が太平洋戦争後に破棄された兵舎の廃のコンクリート塊で占められ、近世遺構面は確認できなかった。
2	二之丸東御門の番屋関連遺構の確認	二之丸東門に接続する石垣の西側に設定したが、近代と近世の遺構面を確認するにとどまった。
3	二之丸御殿関連遺構の確認	地表下0.3mで近世の遺構面を確認した。トレンチの北側で上面が平坦な30cm×30cmで厚さ10cmほどの礎石と思われる石を検出した(写真1)。1個体のみの検出であるため御殿のどの箇所にあたるかは不明である。
4	二之丸御殿関連遺構の確認	地表下30cmで近世の生活面を検出した。またその上面で近代の陸軍の兵舎に伴う遺構と考えられる15cm×15cmで長さ60cmの花崗岩製の角柱4個体がトレンチ北側で東西に並んでいる状態で検出された(写真2)。
5	馬場関連遺構の確認	トレンチの大部分は確認しただけでも地表下1.8mまで現代の廃棄土坑で占められるが、わずかに近世、近代の遺構を確認した。トレンチの東隅では、厩関連の遺構と思われる厚さ60cmにおよぶコンクリート塊を確認している。またこのコンクリート塊の下面、地表下1.8mで土坑を検出しているが、その時期は不明である。
