西之丸き損地点の修復について

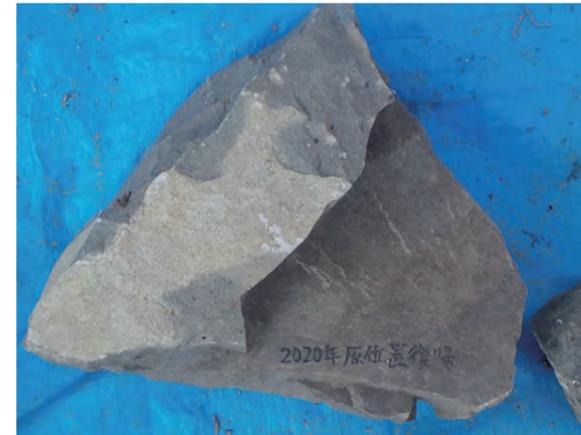
石材の底面に墨で注記した。

写真1 石材の注記

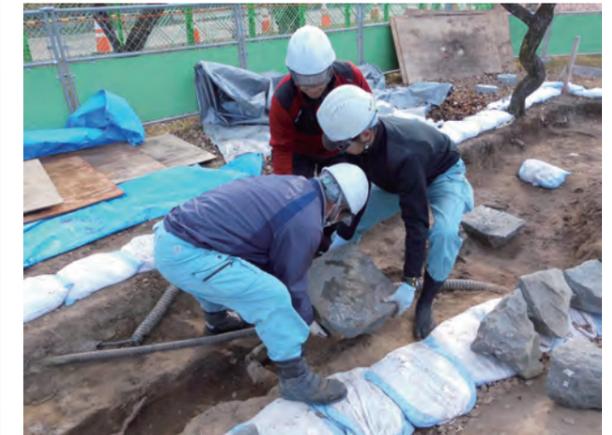
写真2 修復作業風景

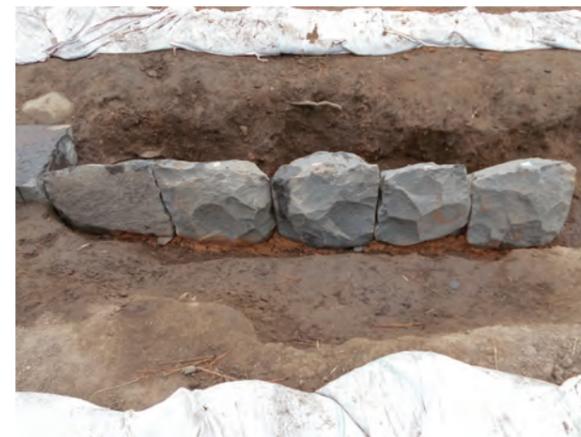
南側の試掘調査地点の礎石と地覆石について、過去の調査写真と図面に記載されている標高をもとに戻した（標高の誤差は $\pm 5\text{mm}$ とする）。なお、底面の圧痕が削平され、標高を高くする必要がある場合は、底面に鋼土はがねつちを敷いて高さを調節し、石材の隙間に石材剥片と発生土を入れ固定した。

写真3 鋼土による高さの調節（東から）

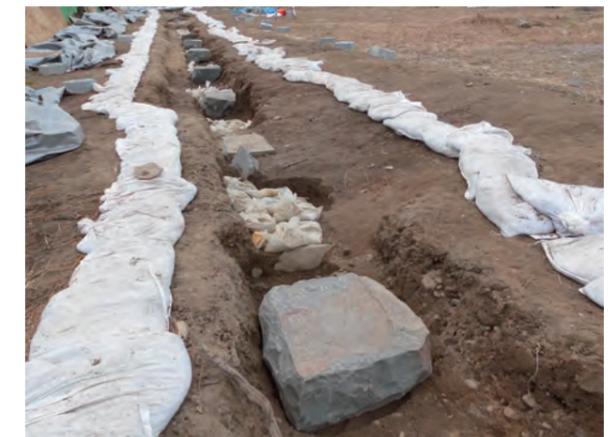
底面の痕跡（硬化面）が明瞭である礎石を、圧痕に合わせて原位置に戻した。

写真4 礎石の設置状況（北東から）

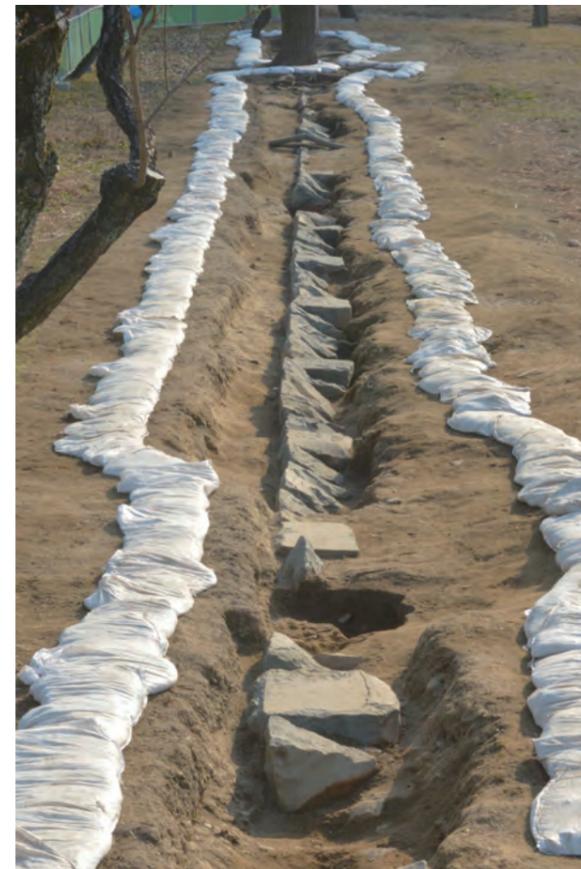
写真5 修復全景（北から）

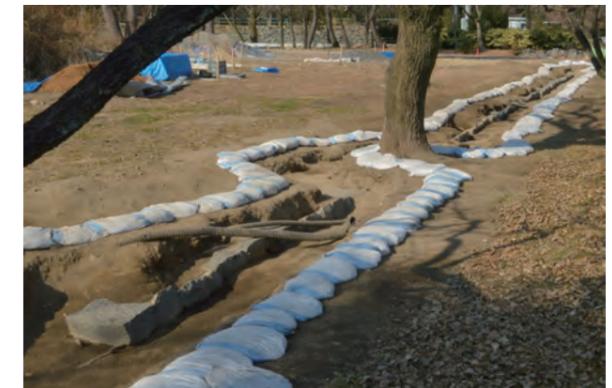
写真6 修復全景（南東から）

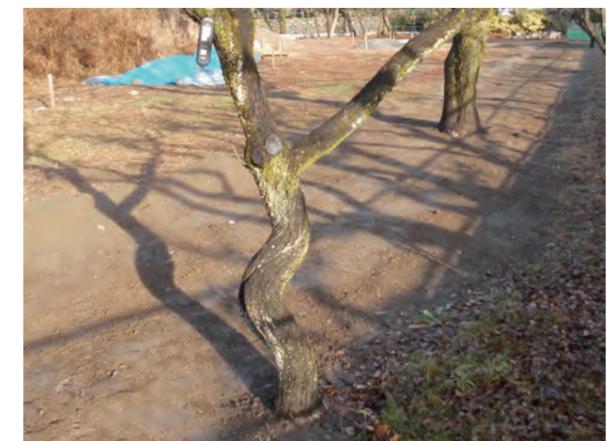
発生土を突き固めながら埋め戻した。

写真7 埋め戻し完了（南東から）
