令和3年度(2021)の二之丸庭園北園池修復整備工事について

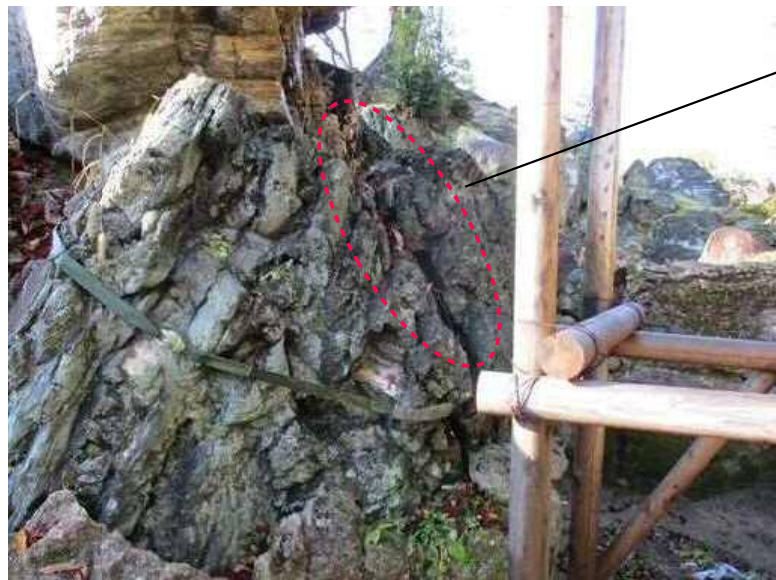
北面の亀裂の状況

石橋南側で橋を支持する石に大きな亀裂が確認される。その亀裂に樹脂等での接着と、意匠復元を行う。

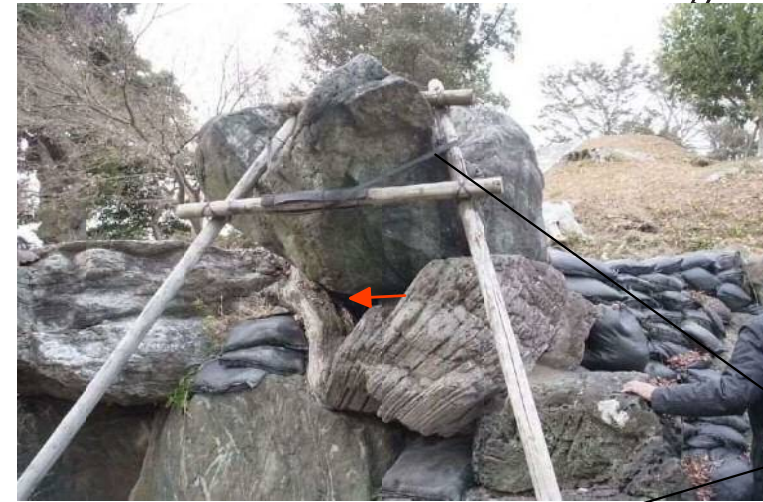
南面の樹木根の状況

石橋の北東にある石組は、樹木が入り込んでいたため平成26年(2015)に伐採したが、残った根の腐食が進み空隙が生じ、不安定な状態になっている。そのため、四又で支保工を組み、上部の景石を支えた状態で根を除去し、隙間に詰石を入れ、それ以外は締まりの良い土で突き固め、景石を安定化させる。
