「本丸搦手馬出周辺石垣」の修復について

1. 本丸搦手馬出周辺石垣の修復状況

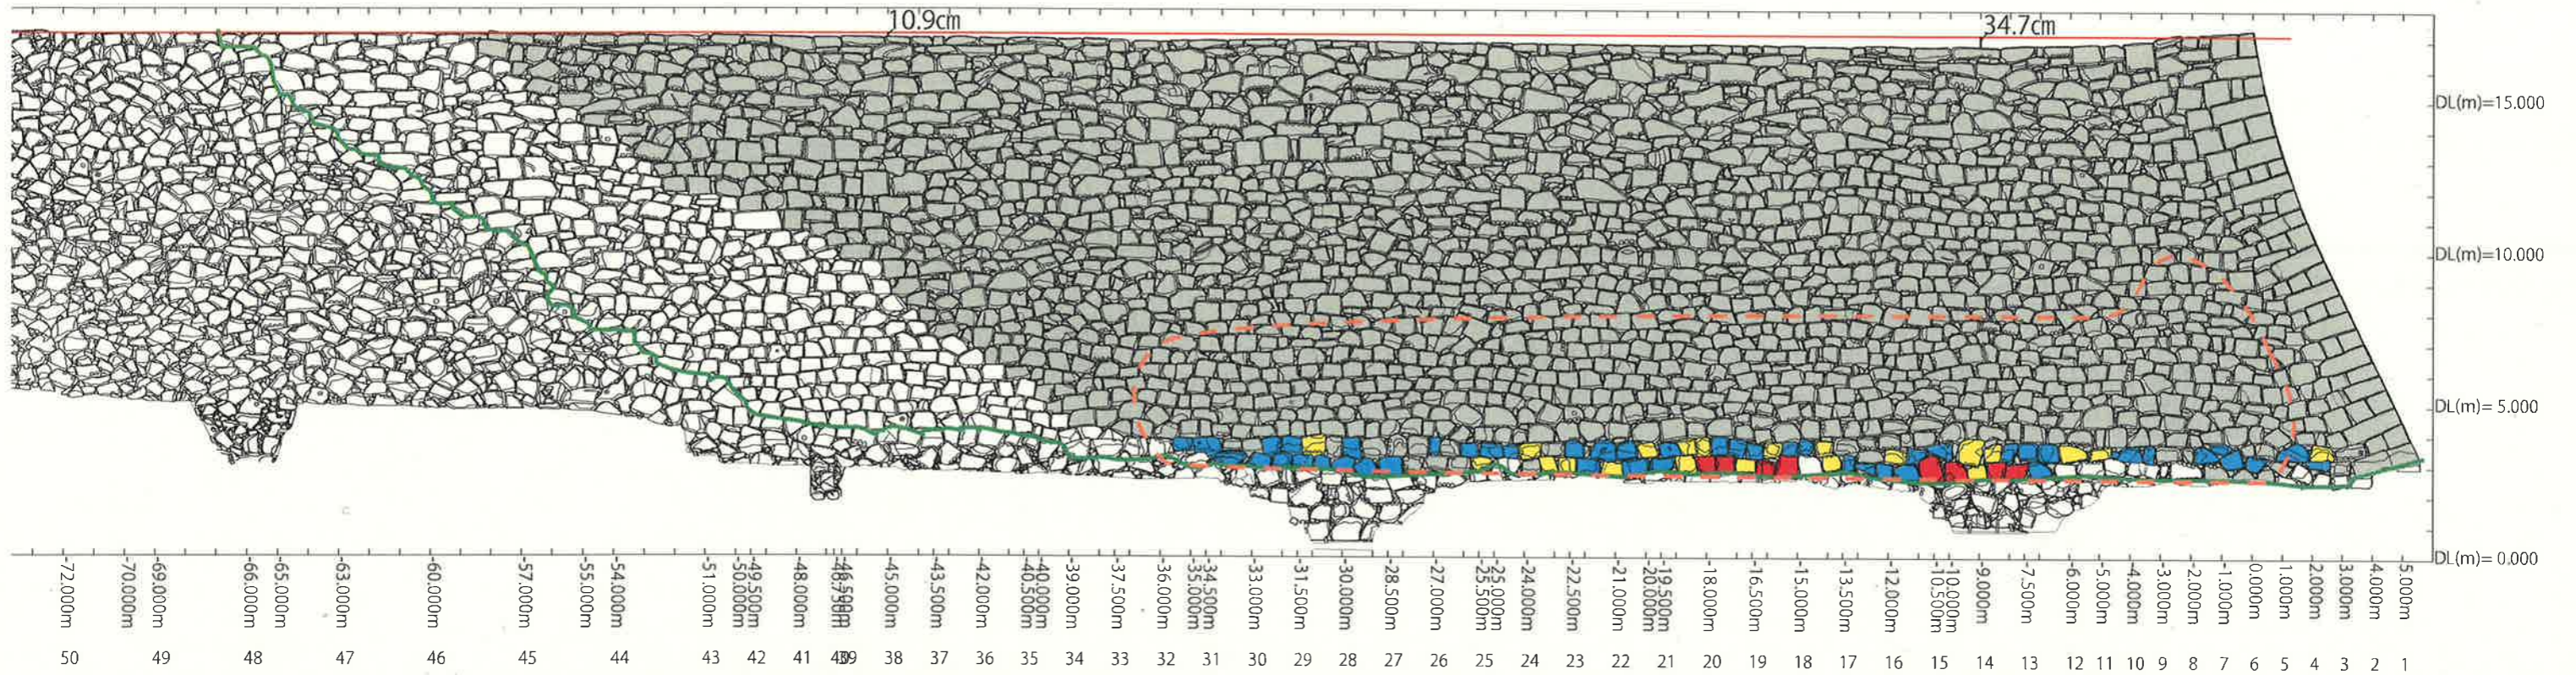
東面

孕み出しが顕著にみられる範囲

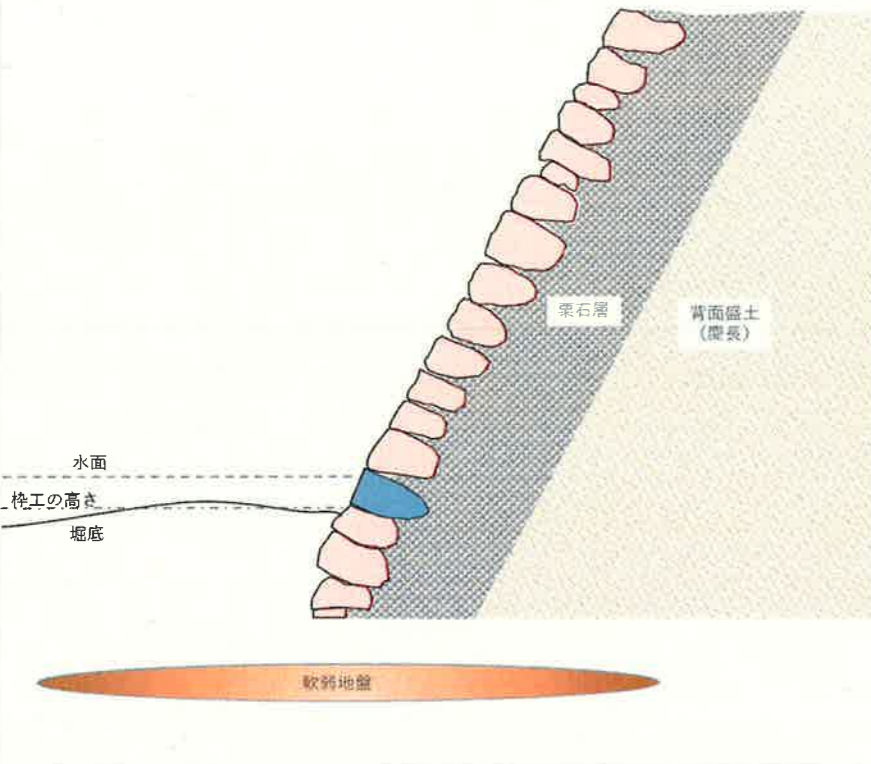
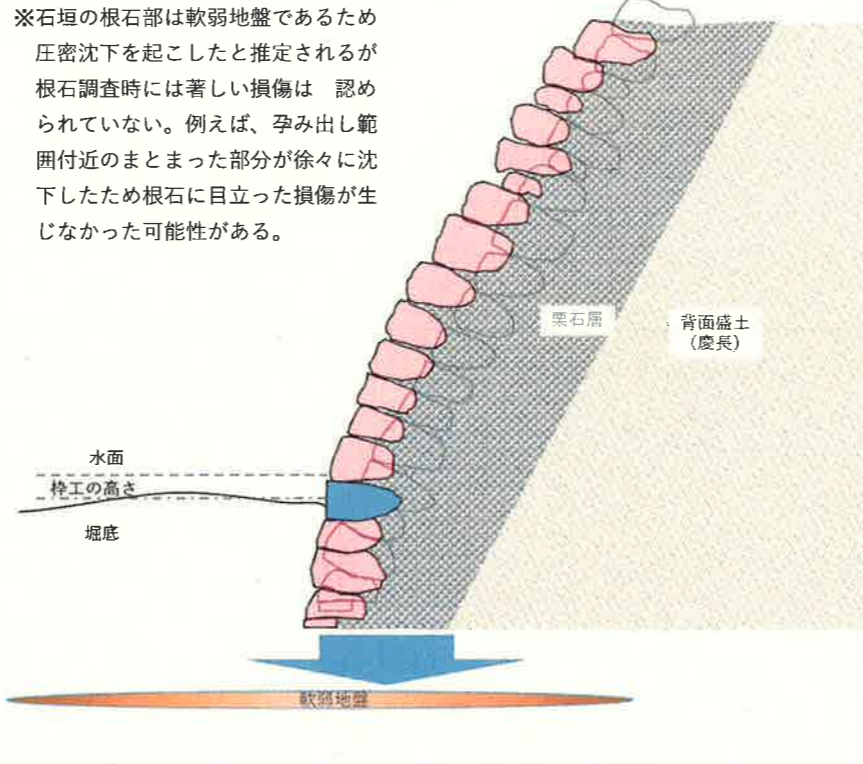
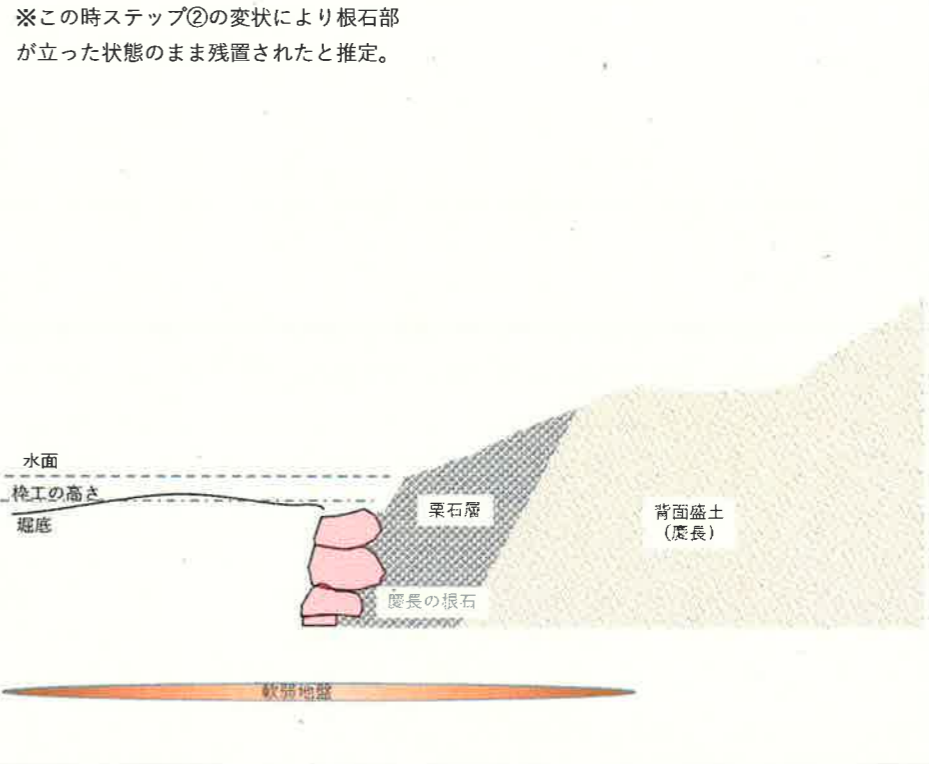
| ステップ① | ステップ② | ステップ③ |
|--|---|---|
| <p>1612年(慶長17年)に石垣が構築された。</p> | <p>石垣構築後、軟弱地盤の影響により石垣及び背面盛土が沈下を起こした。</p> | <p>1682年(天和2年)までに積み直しの必要が生じたことから、慶長期の根石部を残して解体された。</p> |
| | <p>※石垣の根石部は軟弱地盤であるため圧密沈下を起こしたと推定されるが根石調査時には著しい損傷は認められていない。例えば、孕み出し範囲付近のまとまった部分が徐々に沈下したため根石に目立った損傷が生じなかった可能性がある。</p> | <p>※この時ステップ②の変状により根石部が立った状態のまま残置されたと推定。</p> |

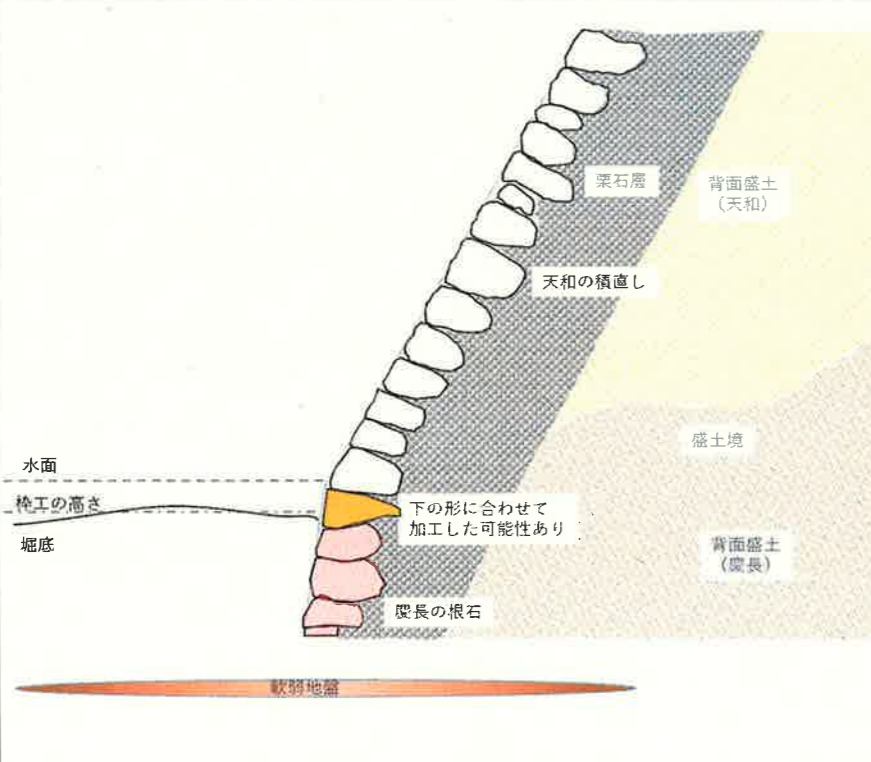
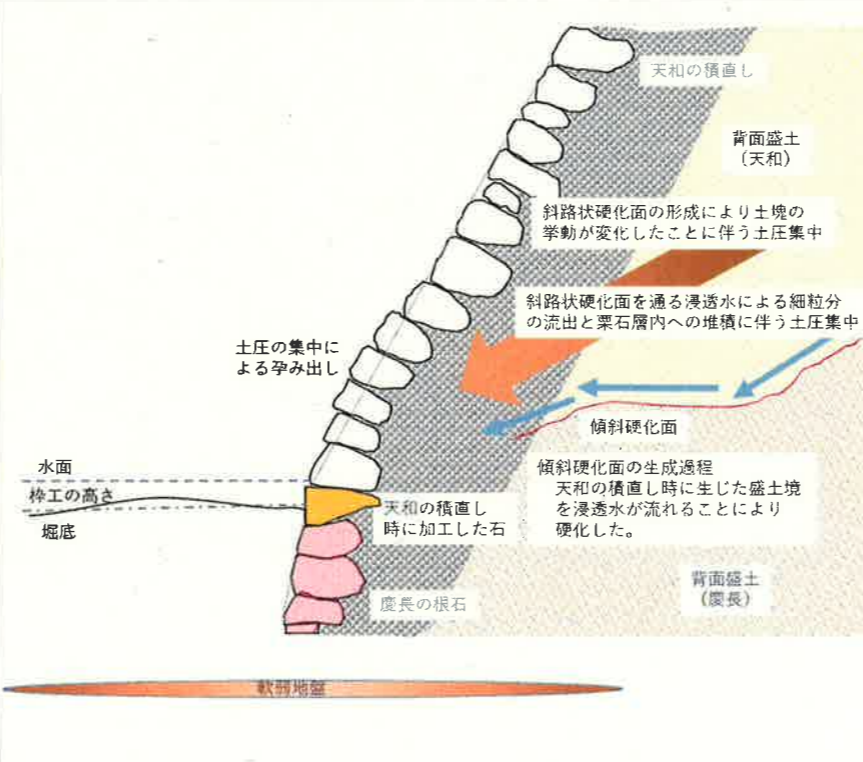
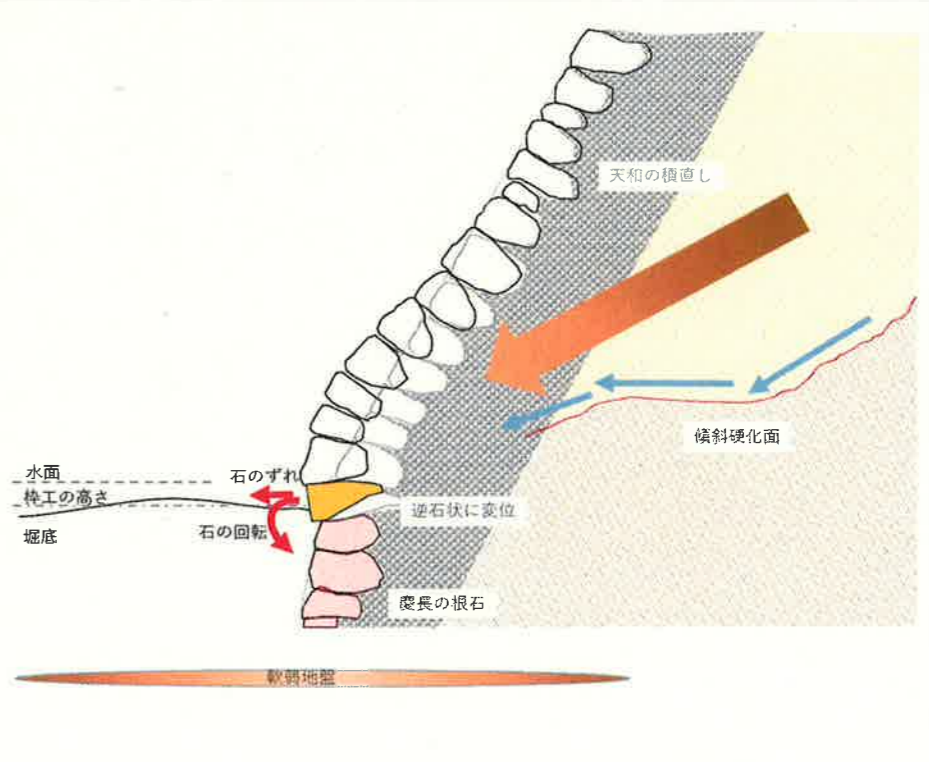
| ステップ① | ステップ② | ステップ③ |
|--|---|---|
| <p>積み直しにあたり残置した部分に接合するため、一部の築石を加工した。</p> | <p>傾斜硬化面からの浸透水に起因する土圧集中のため、孕み出しが生じた。</p> | <p>孕み出しにより上の築石が迫り出したことで加工した石が前押みに回転し逆石状となった。それにより更に孕み出しが大きくなり石のずれまでもが生じた。</p> |
| | <p>天和の積直し</p> <p>背面盛土(天和)</p> <p>斜路状硬化面の形成により土塊の挙動が変化したことに伴う土圧集中</p> <p>斜路状硬化面を通る浸透水による細粒分の流出と築石層内への堆積に伴う土圧集中</p> <p>土圧の集中による孕み出し</p> <p>傾斜硬化面</p> <p>傾斜硬化面の生成過程 天和の積直し時に生じた盛土境を浸透水が流れることにより硬化した。</p> <p>天和の積直し時に加工した石</p> <p>慶長の根石</p> <p>背面盛土(慶長)</p> | <p>天和の積直し</p> <p>石のずれ</p> <p>石の回転</p> <p>逆石状に変位</p> <p>慶長の根石</p> <p>傾斜硬化面</p> |

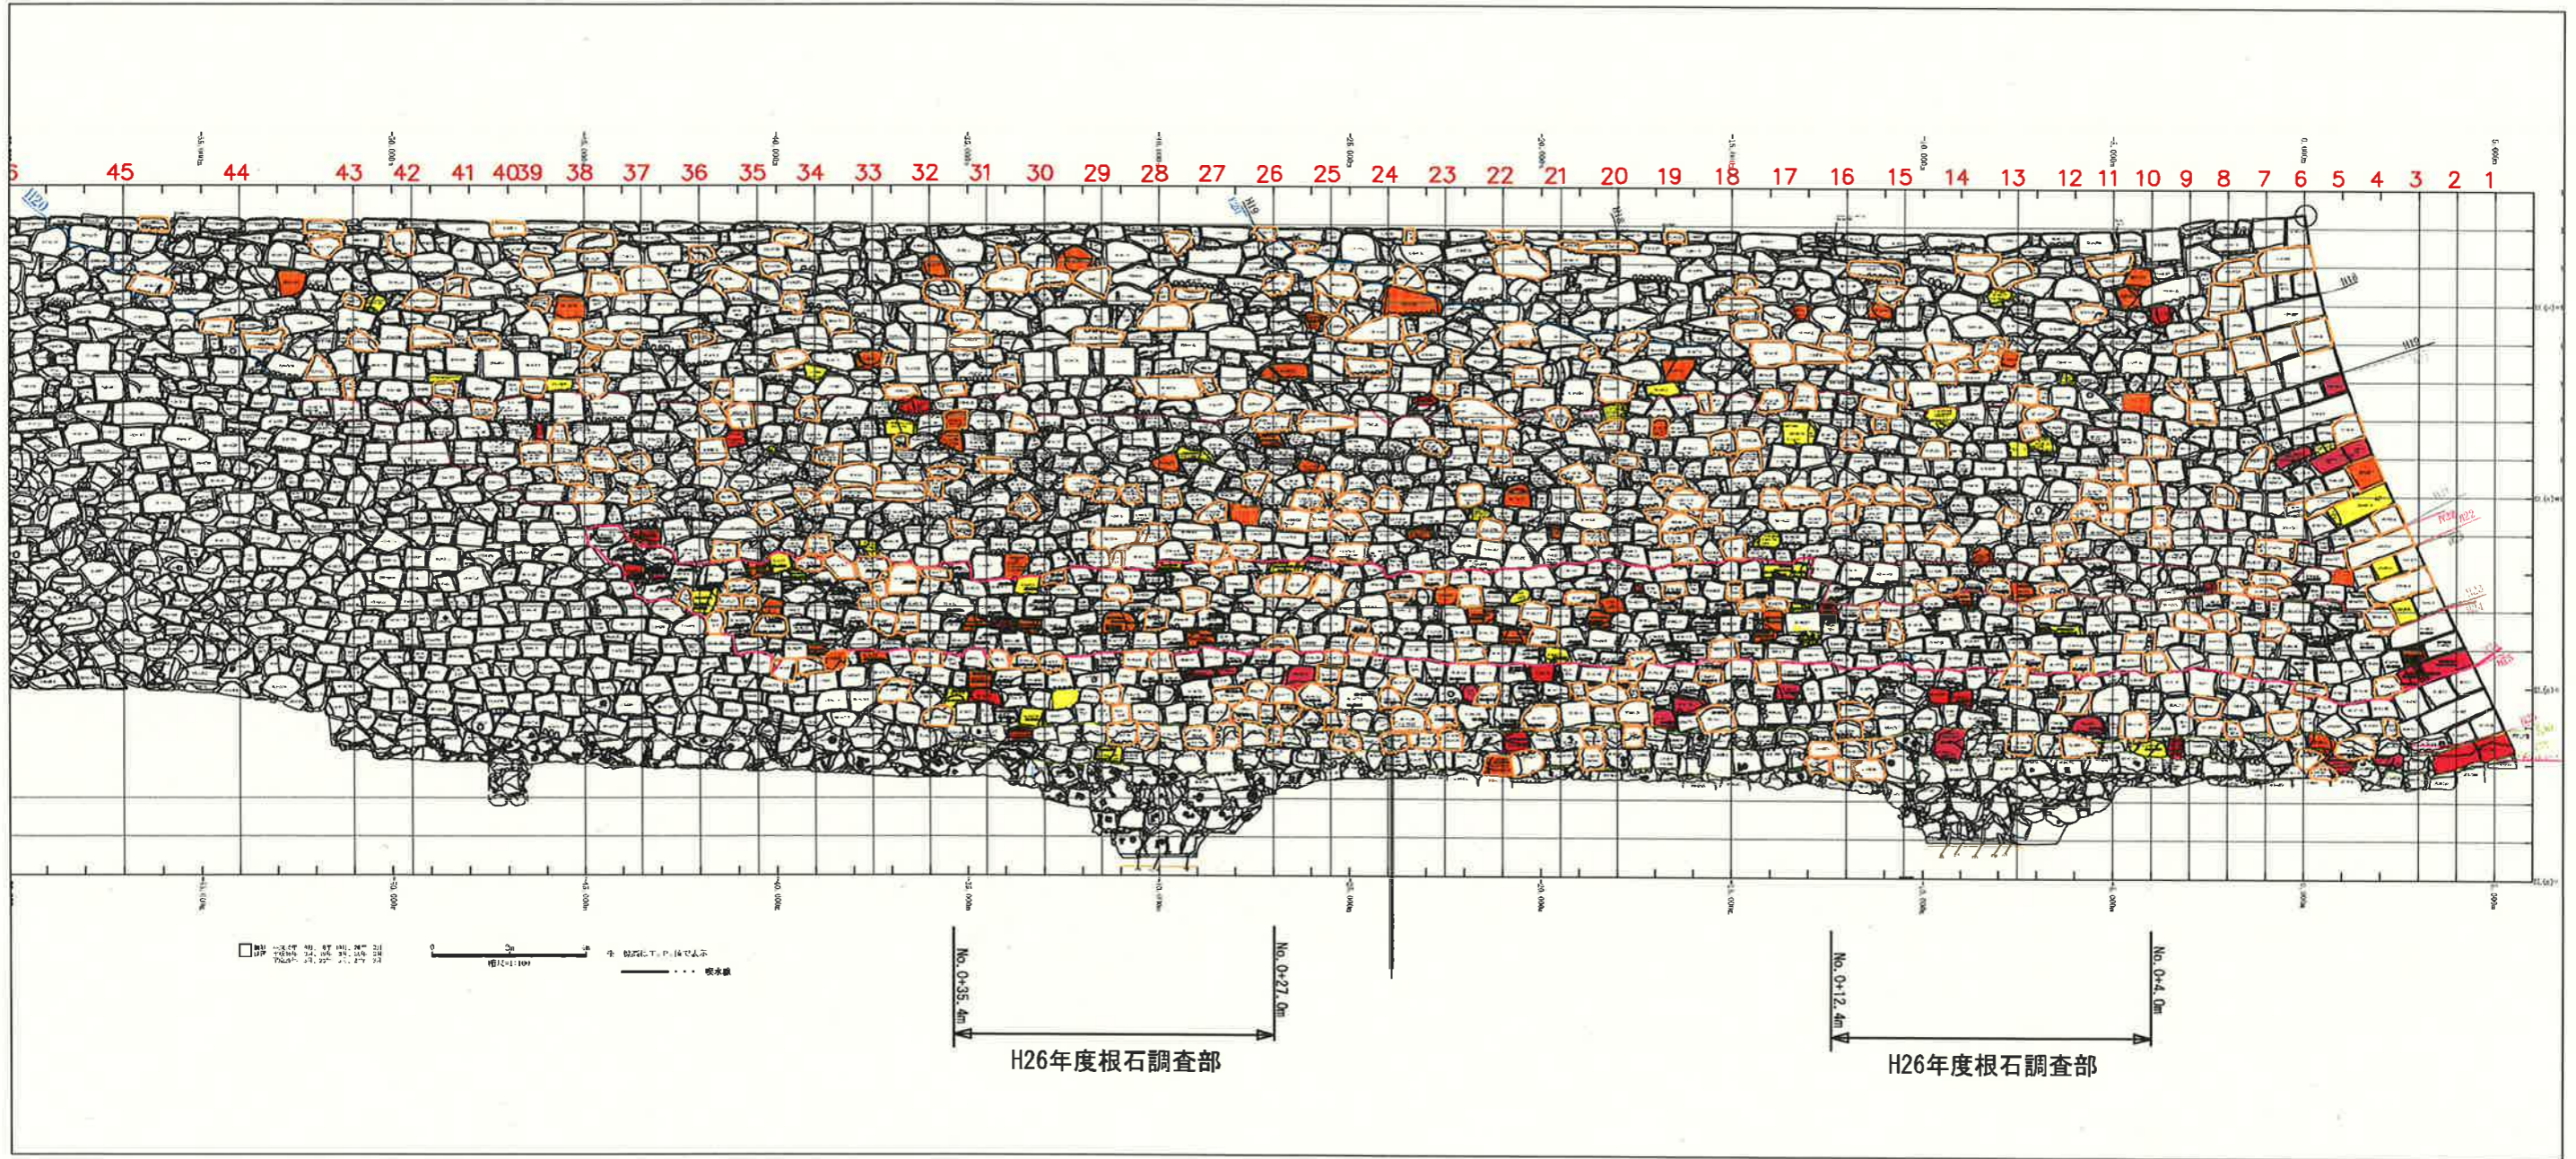
石材再利用判定結果 (東面)

- A (無色) 元位置でそのまま使用
- B1 (橙色)(枠線のみ) 軽微な損傷が部分的
- B1 (橙色) 軽微な損傷が全体的
- B2 (黄色) 重大な損傷
- C (緑色)
- D (濃青) 転用を検討
- E (赤色) 再利用不可

石材再利用判定フロー(資料1-10)に基づき、再利用判定を行った。(結果は資料1-11、資料1-12) 判定に基づき、再利用不可の石材は新補石材に交換し、補修可能と判断した石材は補修して再利用する。

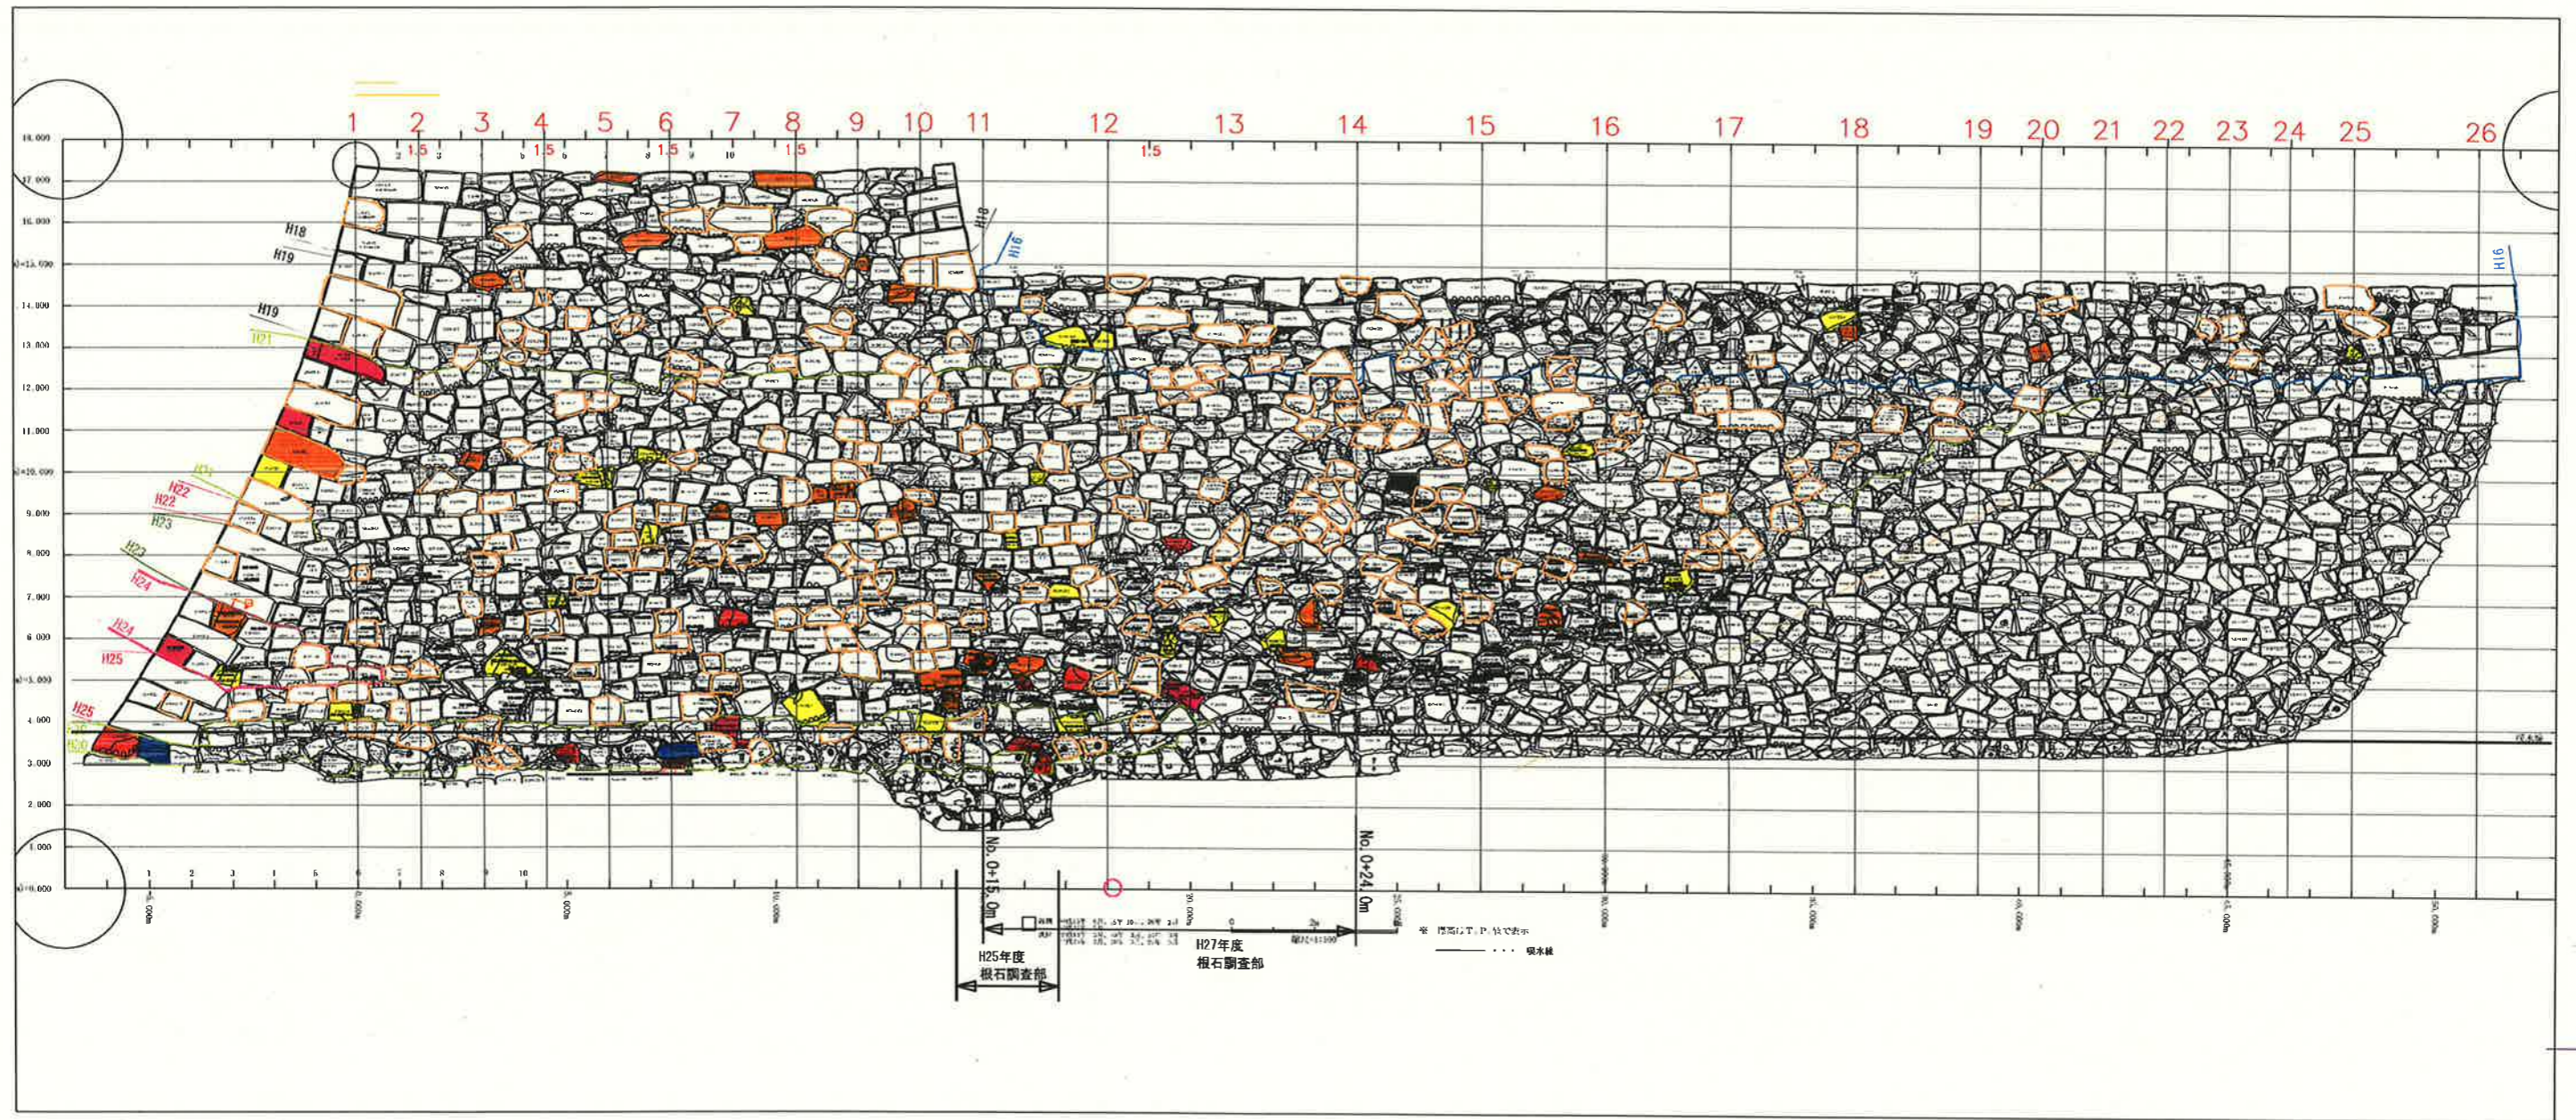
石材再利用判定結果 (北面)

- A (無色)元位置でそのまま使用
- B1 (橙色) (枠線のみ)軽微な損傷が部分的
- B1 (橙色)軽微な損傷が全体的
- B2 (黄色)重大な損傷
- C (緑色)
- D (濃青)転用を検討
- E (赤色)再利用不可

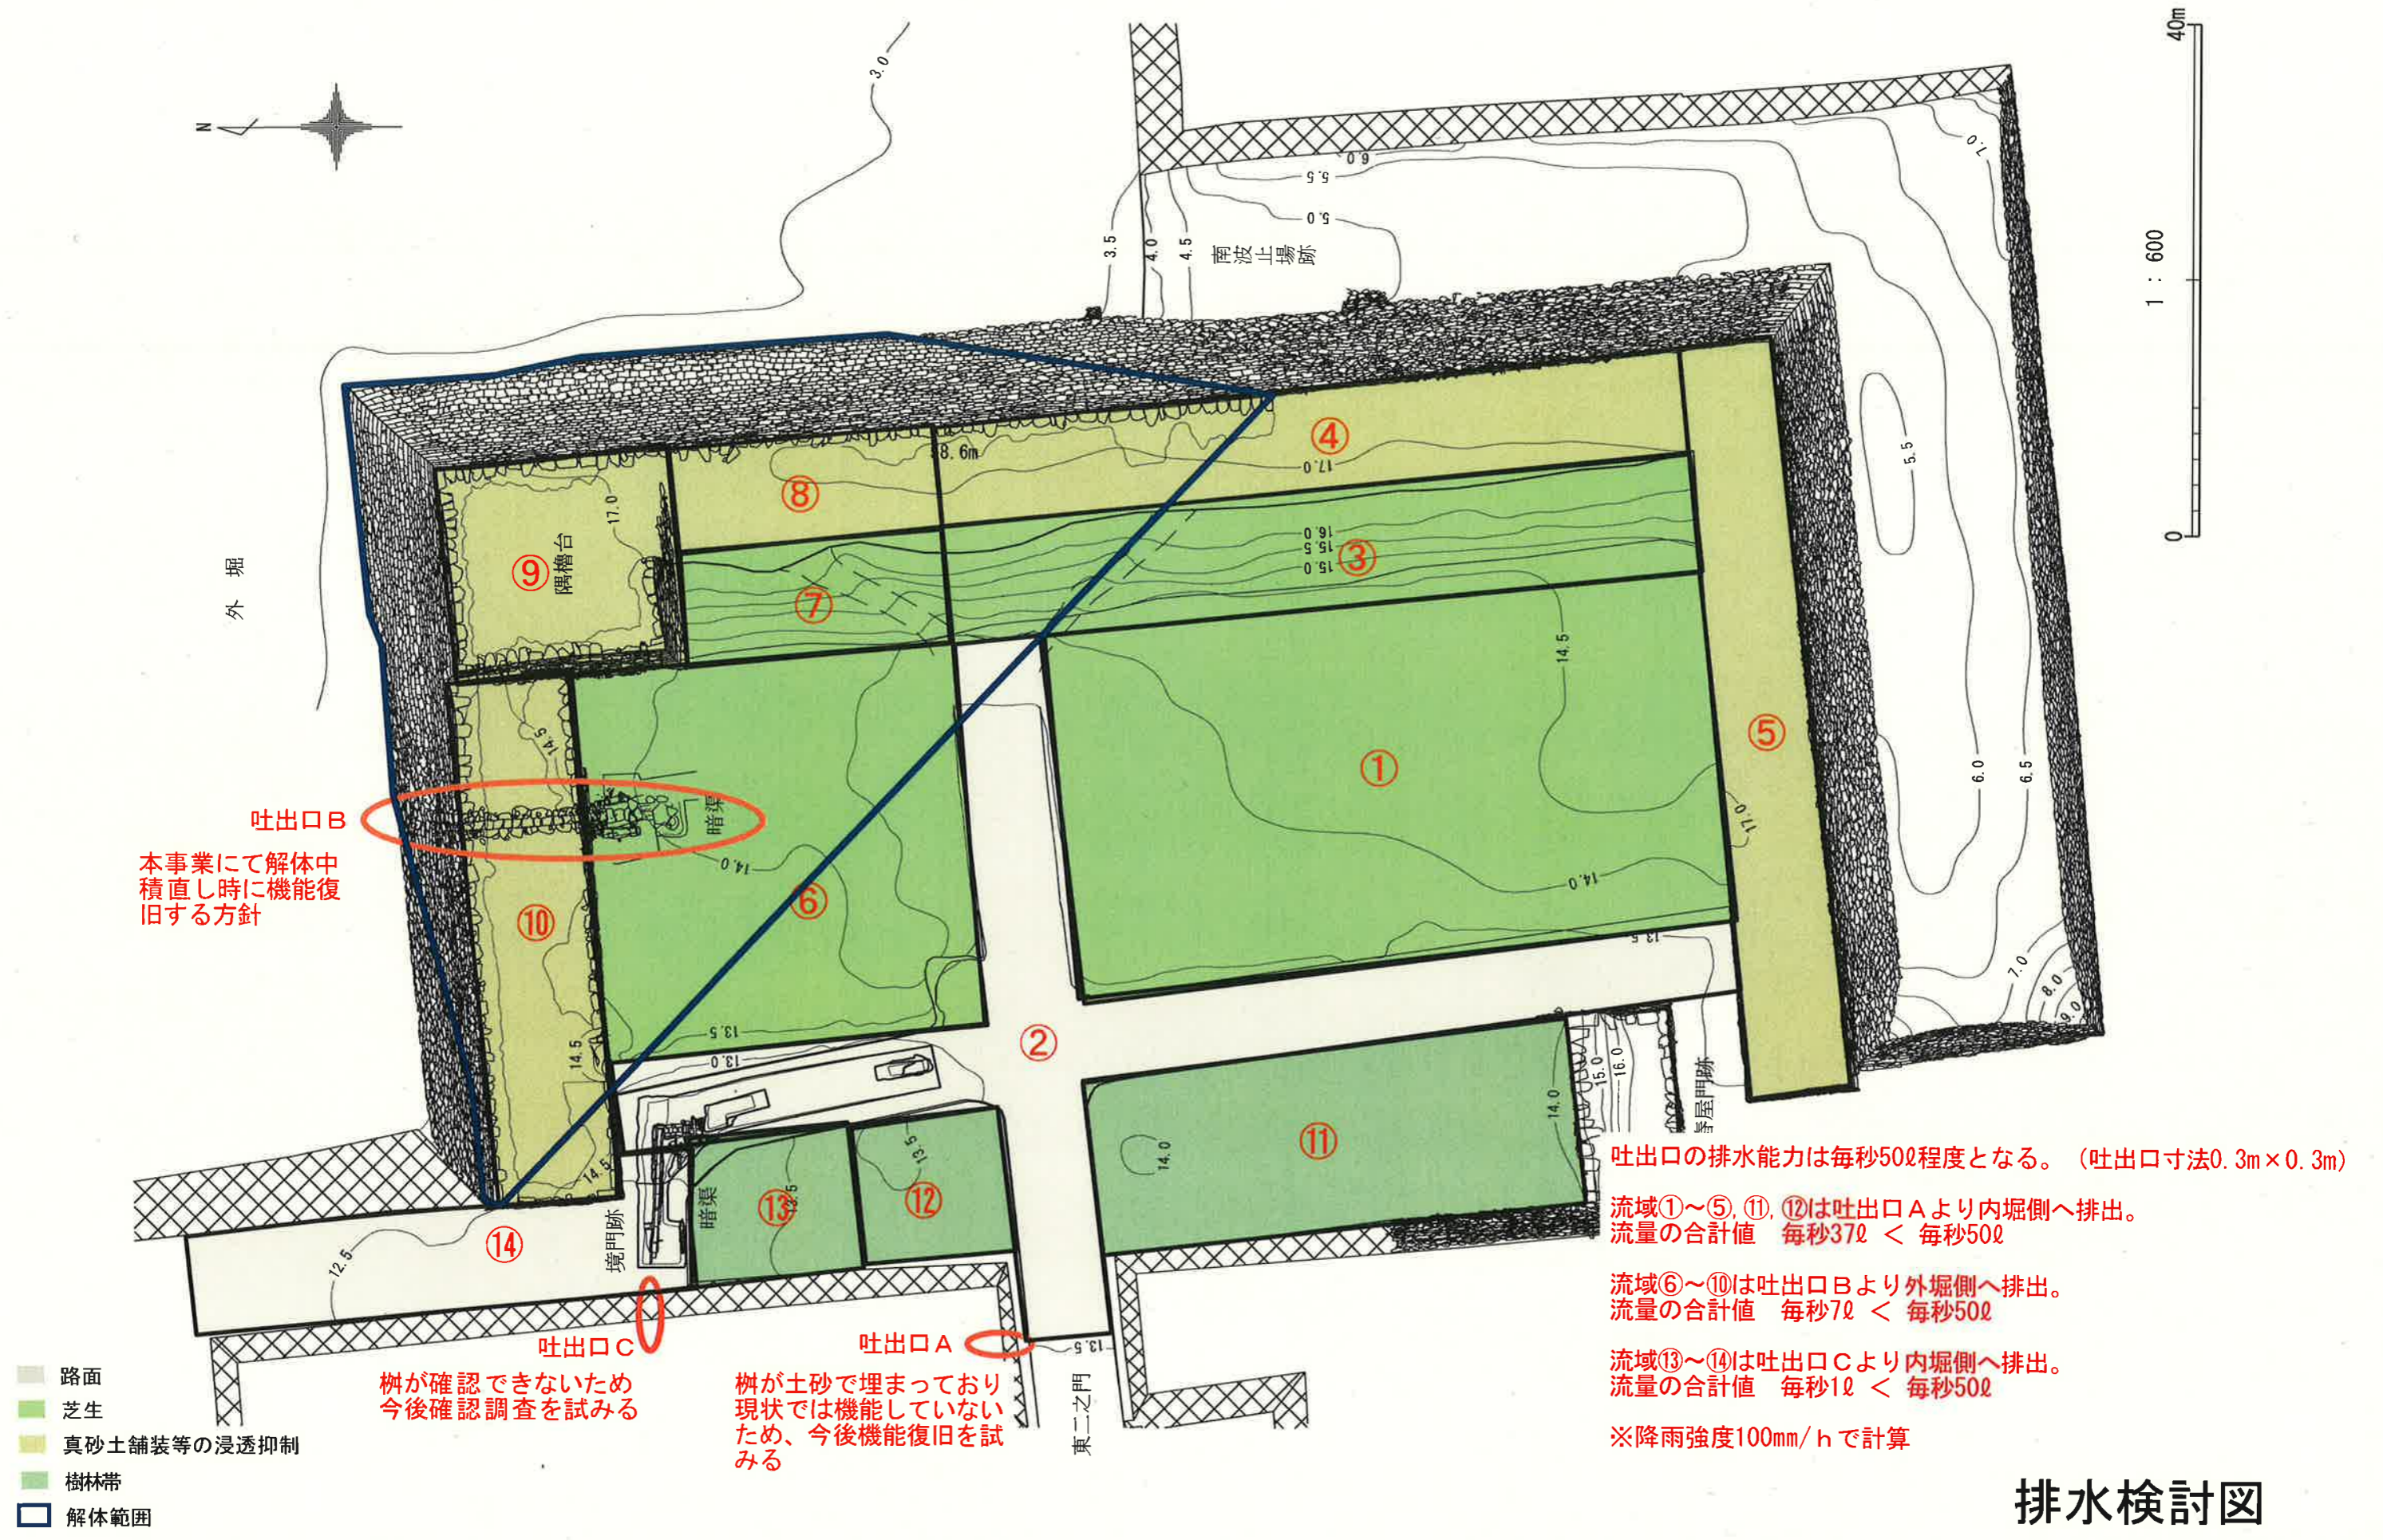
排水検討図

樹が確認できないため
今後確認調査を試みる

樹が土砂で埋まっており
現状では機能してい
ないため、今後機能復
旧を試みる

吐出口の排水能力は毎秒50ℓ程度となる。(吐出口寸法0.3m×0.3m)

流域①～⑤, ⑪, ⑫は吐出口Aより内堀側へ排出。
流量の合計値 毎秒37ℓ < 毎秒50ℓ

流域⑥～⑩は吐出口Bより外堀側へ排出。
流量の合計値 毎秒7ℓ < 毎秒50ℓ

流域⑬～⑭は吐出口Cより内堀側へ排出。
流量の合計値 毎秒1ℓ < 毎秒50ℓ

吐出口B
本事業にて解体中
積直し時に機能復
旧する方針

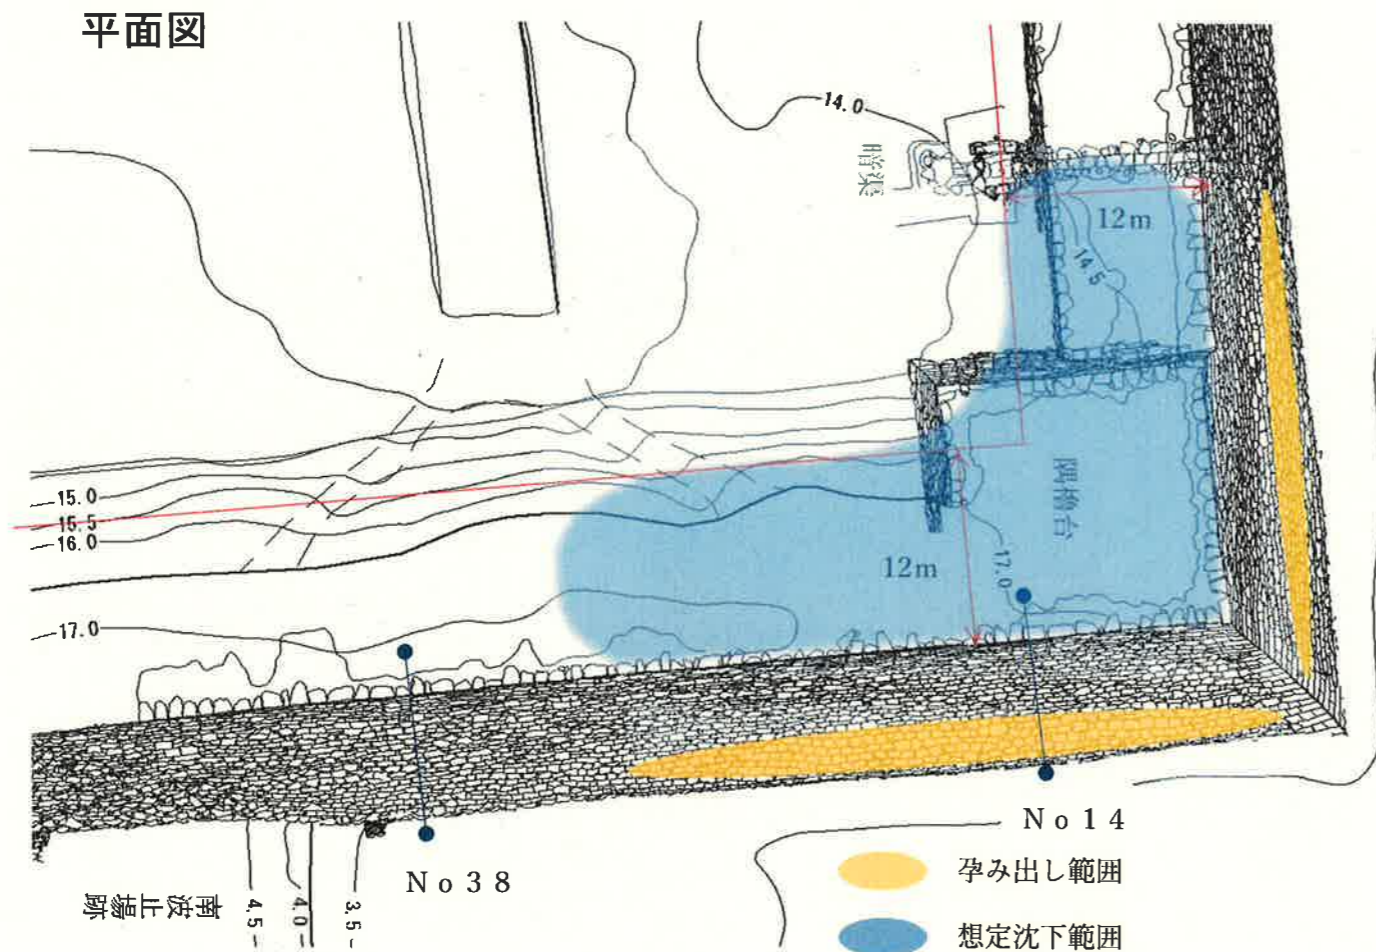
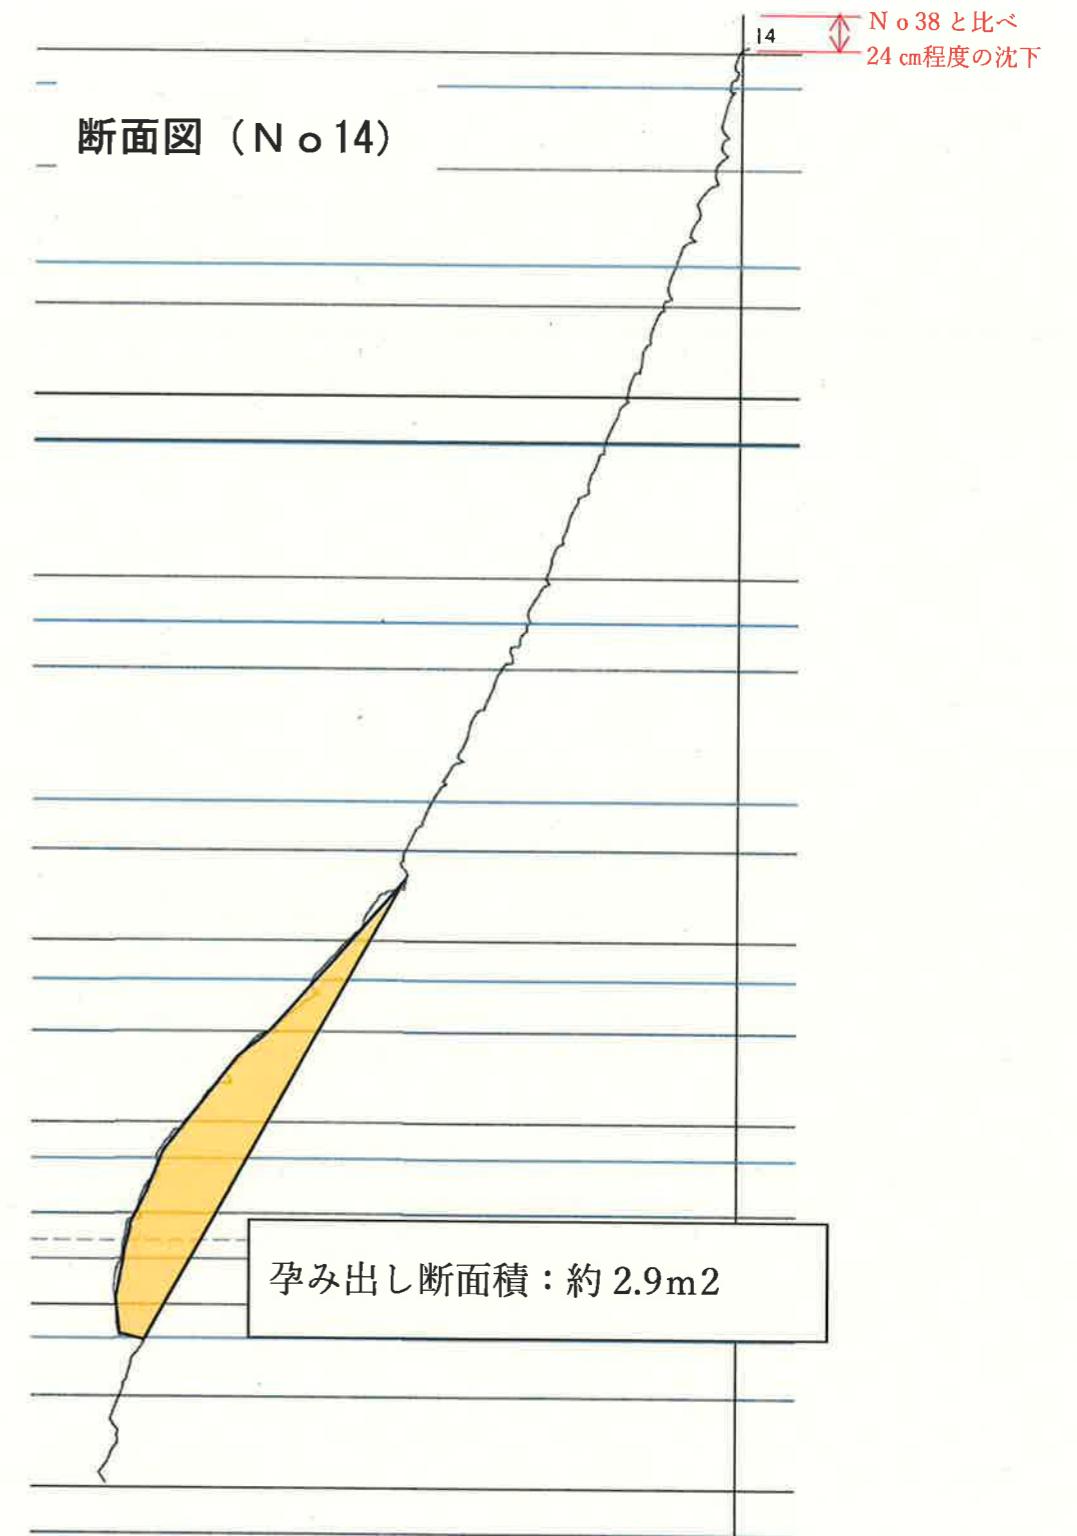
孕み出し量と沈下量の相関について

搦手馬出石垣の東面解体前には断面図のような孕み出しが生じていた。孕み出している体積は、図の通り石垣延長1mあたり最大で2.9m³程度と推定できる。一方、東面断面図（別紙）において、孕み出しのない断面（No38）とNo14断面（断面図）を比較すると24cm程度の沈下が認められる。

仮に2.9m³分の孕み出しによる影響が24cmの沈下であるとする天端が石垣前面から裏側に12m程度に渡って沈下したこととなる。

平面図より、孕み出し箇所と天端の構造を確認すると、沈下したと考えられる部分は天端が平坦になっている箇所であるため、この周辺が全体的に沈下したため、沈下に伴う不自然な段差等は生じなかったのではないかと考えられる。
