# 穴蔵石垣の調査成果について

平成29年度から行っている、天守台周辺石垣の現状把握のための調査の内、天守台穴蔵石垣の調査成果を整理し、現時点でのまとめを行う。

調査は、各種歴史資料の検討と現地調査から成り、前者は継続的に行っており、後者については現地調査の成果の見直しを行っている。天守台外部石垣の調査成果の整理に合わせて、穴蔵石垣の現況について検討を行ってきたものを報告する。

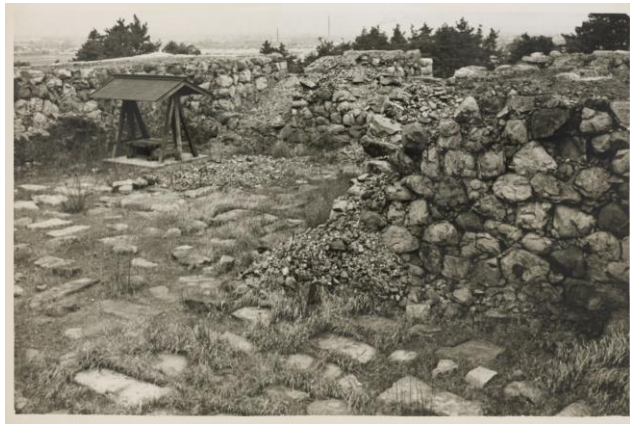
昭和20年(1945)5月14日の空襲によって、大小天守・本丸御殿などの建造物が焼失し、天守台の石垣も焼損した。焼失後の天守台石垣の状況は新聞掲載の写真資料などから推測できる。焼損は特に穴蔵の内側で甚大であり、倒壊もみられる。

櫓形、開口部周りの角に崩壊している部分がある。

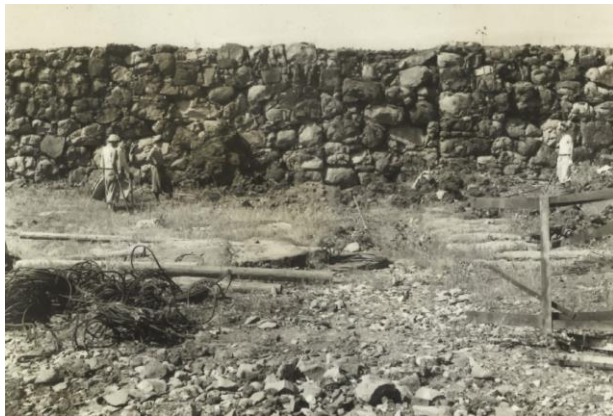
創建時の計画変更の跡と考えられる切抜の痕跡。

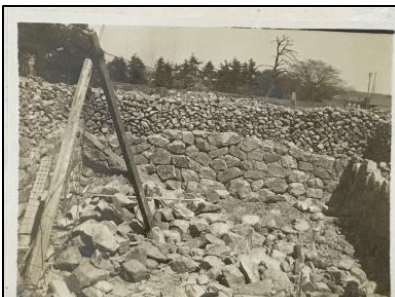
工事中(4)

小天守西側の工事

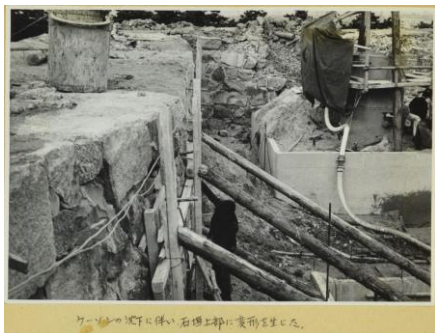
ケーソンの沈下に伴い石垣が内側に  
変形している

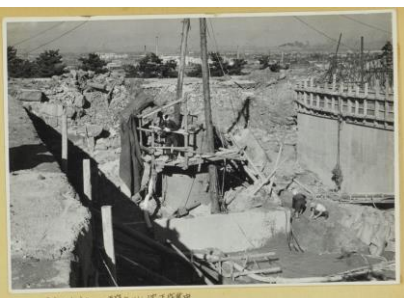
大天守北面の穴蔵石垣の大半  
がはずされている

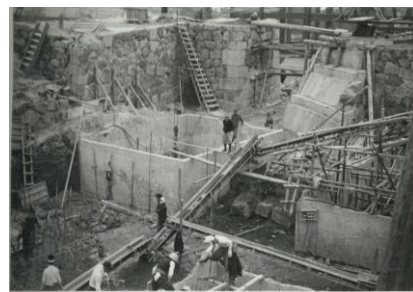
大天守の枡形の石垣をはずしケー  
ソンを施工している

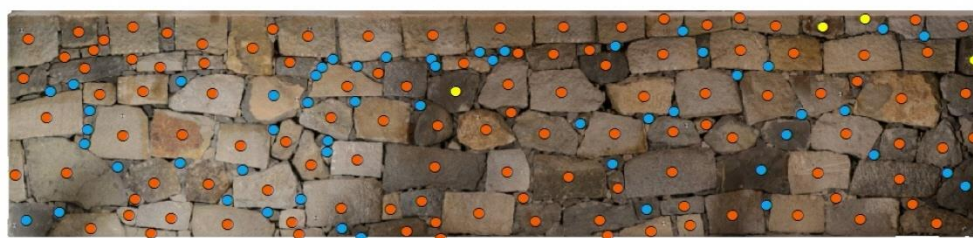
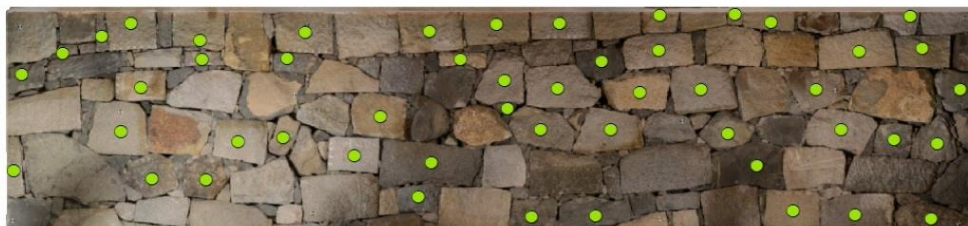
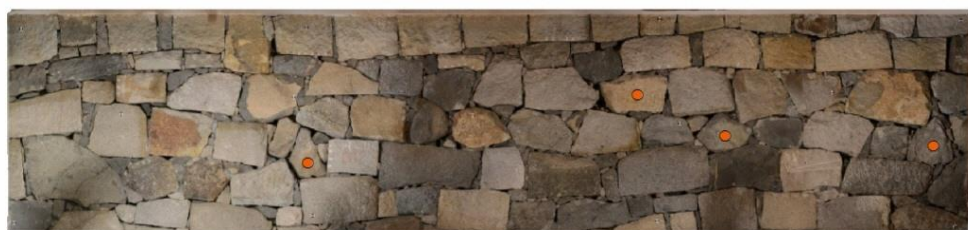
図20 穴蔵石垣石材調査成果

各石垣面で花崗岩系と堆積岩系の割合に傾向は認められない。

矢穴・刻印の割合は少なく、刻印は1面当たり数席程度。現天守閣再建時の積み替えに際し、新補石材が多く用いられたことを示している。刻印があるものは、再利用の石材と見られる。

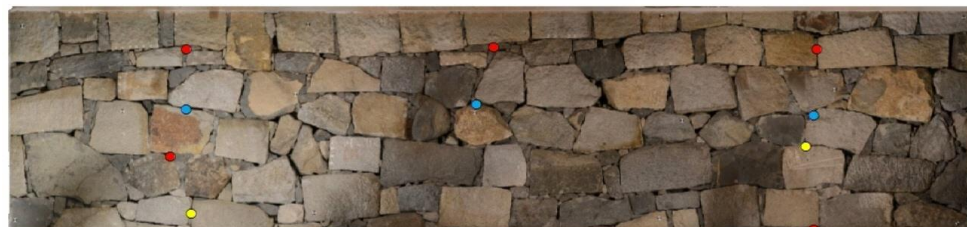
図21 穴蔵石垣ビデオスコープ調査成果

穴蔵石垣では合計414箇所について調査を行った。

穴蔵石垣は戦後の積み替え工事やSRC天守再建時に石垣が積み直されている。特にSRC天守再建時にはケーソン構造体を敷設に伴い、殆どの石垣で積み直しが行われていると考えられる。

モルタル検出状況においても同じ傾向が認められ、多くの調査箇所についてモルタルが検出された。モルタル形状には石垣高や深度による傾向は認められなかった。また、BA06、BA07、BA08の石垣奥、深度80～120cm付近でコンクリート壁が確認された。

裏込石層礫の密度では、緩みが若干大きい傾向が認められる。石垣部位に礫種等の違いは認められなかった。その他の確認物としては、来城者によると思われる硬貨や入場券の半券、石垣積み直し工事に由来する釘やネジ、資材等が確認された。

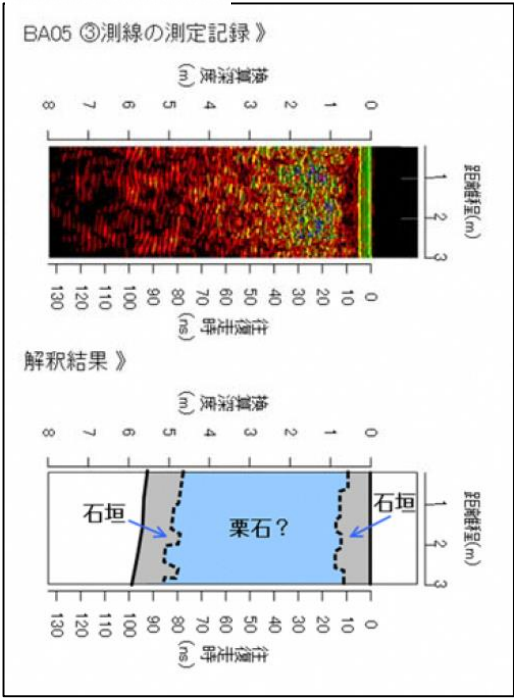
図22 穴蔵レーダー探査成果

多くの石垣面において、裏込石層(栗石層)の中に反応の強い部分があり、締固めの度合いが低い可能性を示している。

レーダー反応が、天守台の外周石垣の築石まで達していると見られる測線があり、その探査成果からは、穴蔵石垣と外部石垣の間は、総栗となる可能性が考えられる。

穴蔵石垣の石材の平均控え長さは、大天守及び小天守において、それぞれ平均63.8cmと63.9cmでほぼ同じである。測定した石材の多くは戦後積み替えられた新補石材であるが、規格的な石材が用いられたと見られる。

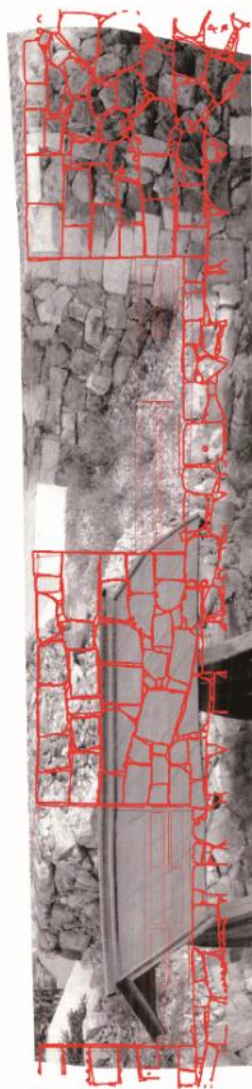
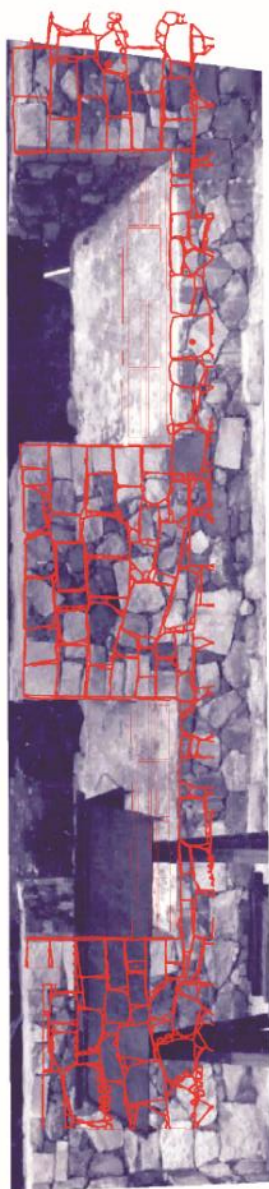
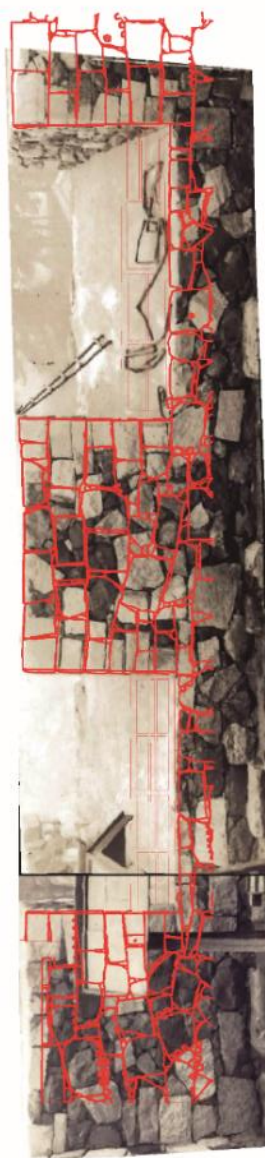
名古屋城天守台等石垣調査 石垣時期別比較 (大天守 BA04)①

BA04 石垣について撮影年代および撮影場所が判明している写真を現在のオルソ画像と比較を行った。  
使用する写真の石垣面を GIS ソフトにて正射投影図化を行い、現石垣オルソ、立面図との比較を行った。

| 石垣No. | 石材調査 | | ビデオスコープ調査 | レーダー探査 | 備考 |
|---|---|---|---|---|---|
| BA04 | 花崗岩系60.3%、<br>堆積岩系38.2%、<br>その他1.4%。 | 矢穴あり17.5%<br>矢穴大・小混在。<br>刻印あり2.3%。内<br>1点は、現天守閣<br>再建時の墨書。 | 44か所。最深は100cm。<br>32か所でモルタル確認。 | 強い反応を示す部分が天端<br>部から裾部まで認められ、背<br>面栗石層の締固めの程度が<br>低い部分の可能性がある。 | 現在の地上部分は、被熱劣<br>化した石材も少なく、戦後積<br>み替えられていると判断され<br>る。古写真との比較からも裏<br>付けられる。地下部分につい<br>ては不明。 |
