特別史跡名古屋城跡全体整備検討会議 天守閣部会(第23回)

現天守閣解体申請に対する文化庁からの指摘事項への対応について

名古屋城跡の現状変更申請（天守閣解体）に係る文化庁からの指摘事項（令和元年（2019年）9月）

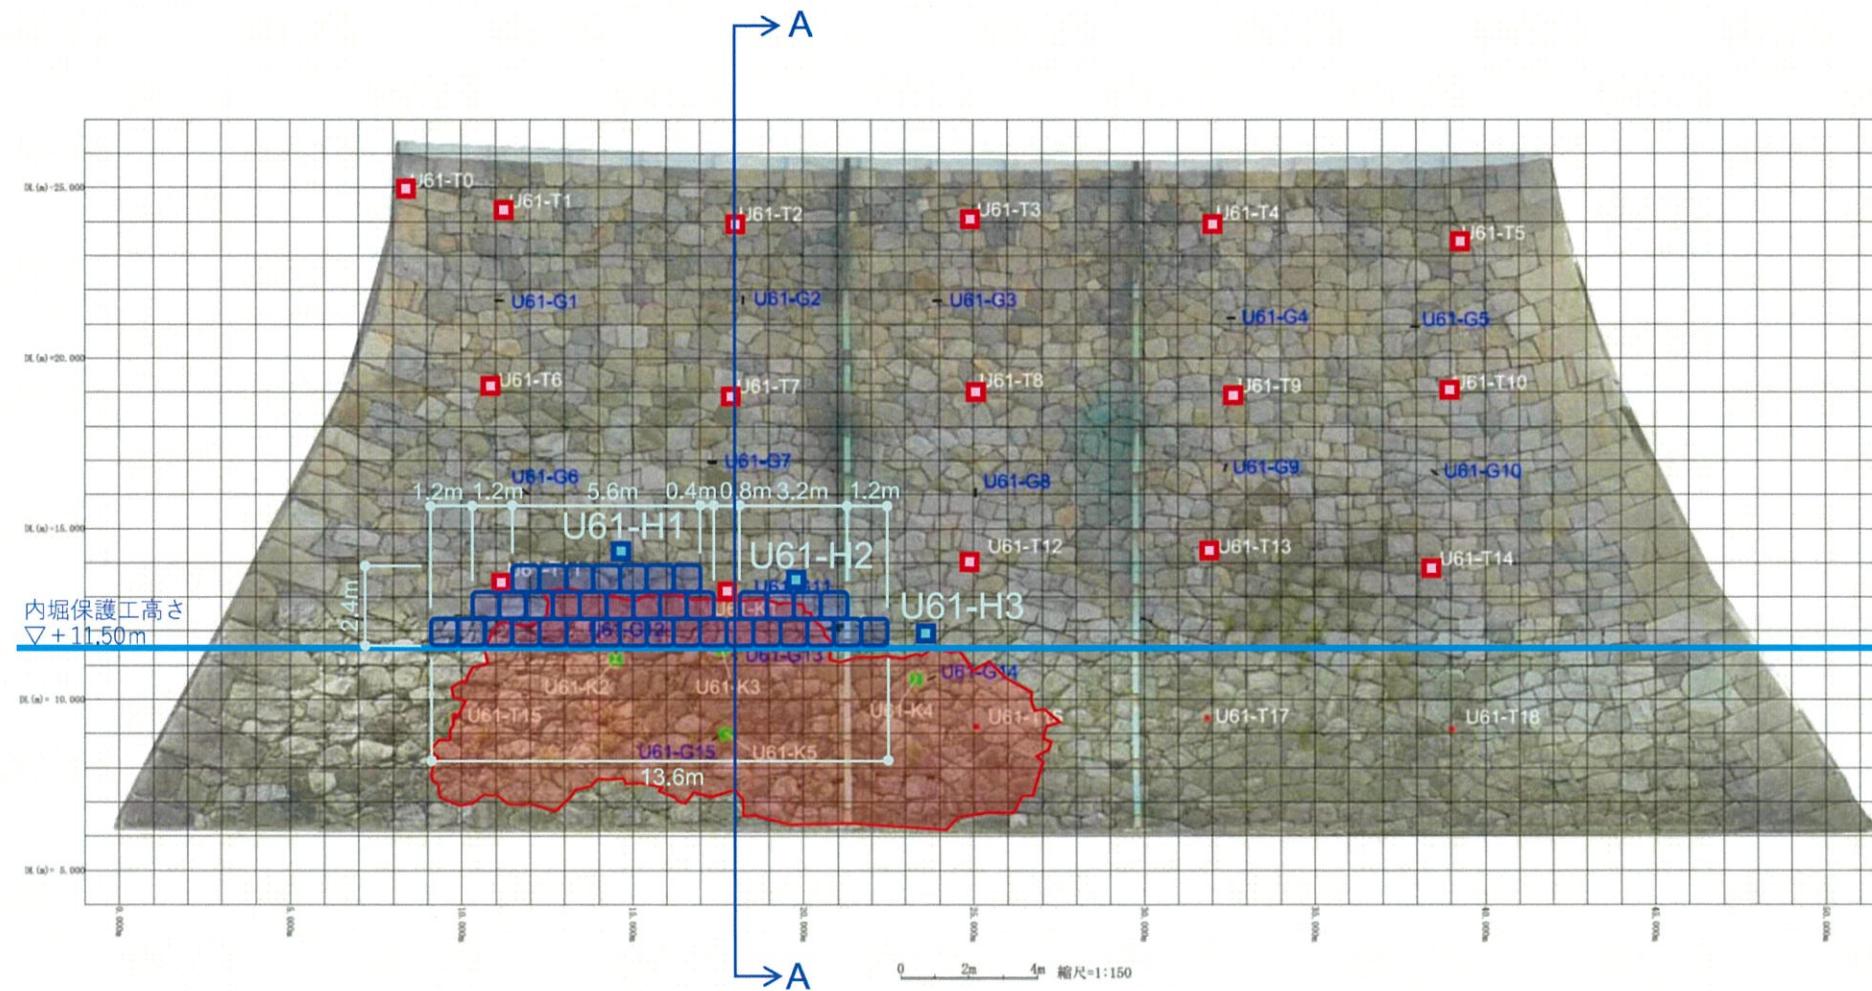
U61 孕み出し範囲と大型土のう養生・計測点姿図

- 孕み出し中段より下部（標高11.5m以深）については内堀保護工による押さえ込み効果により更なる孕み出しが抑制されると考える。
- 孕み出し上部については、計測点U61-K1の部分がモニタリングできるようにした状態で大型土のうを最大3段積上げて養生する。
- 大型土のう養生の上方で3か所、計測点を追加するものとする（U61-H1～3）。

- ・孕み出し部分上部の養生については、大型土のうを最大3段積み上げ、その部分のモニタリングを行う仮設計画としており、孕み出し部分の保護対策として妥当であると考える。

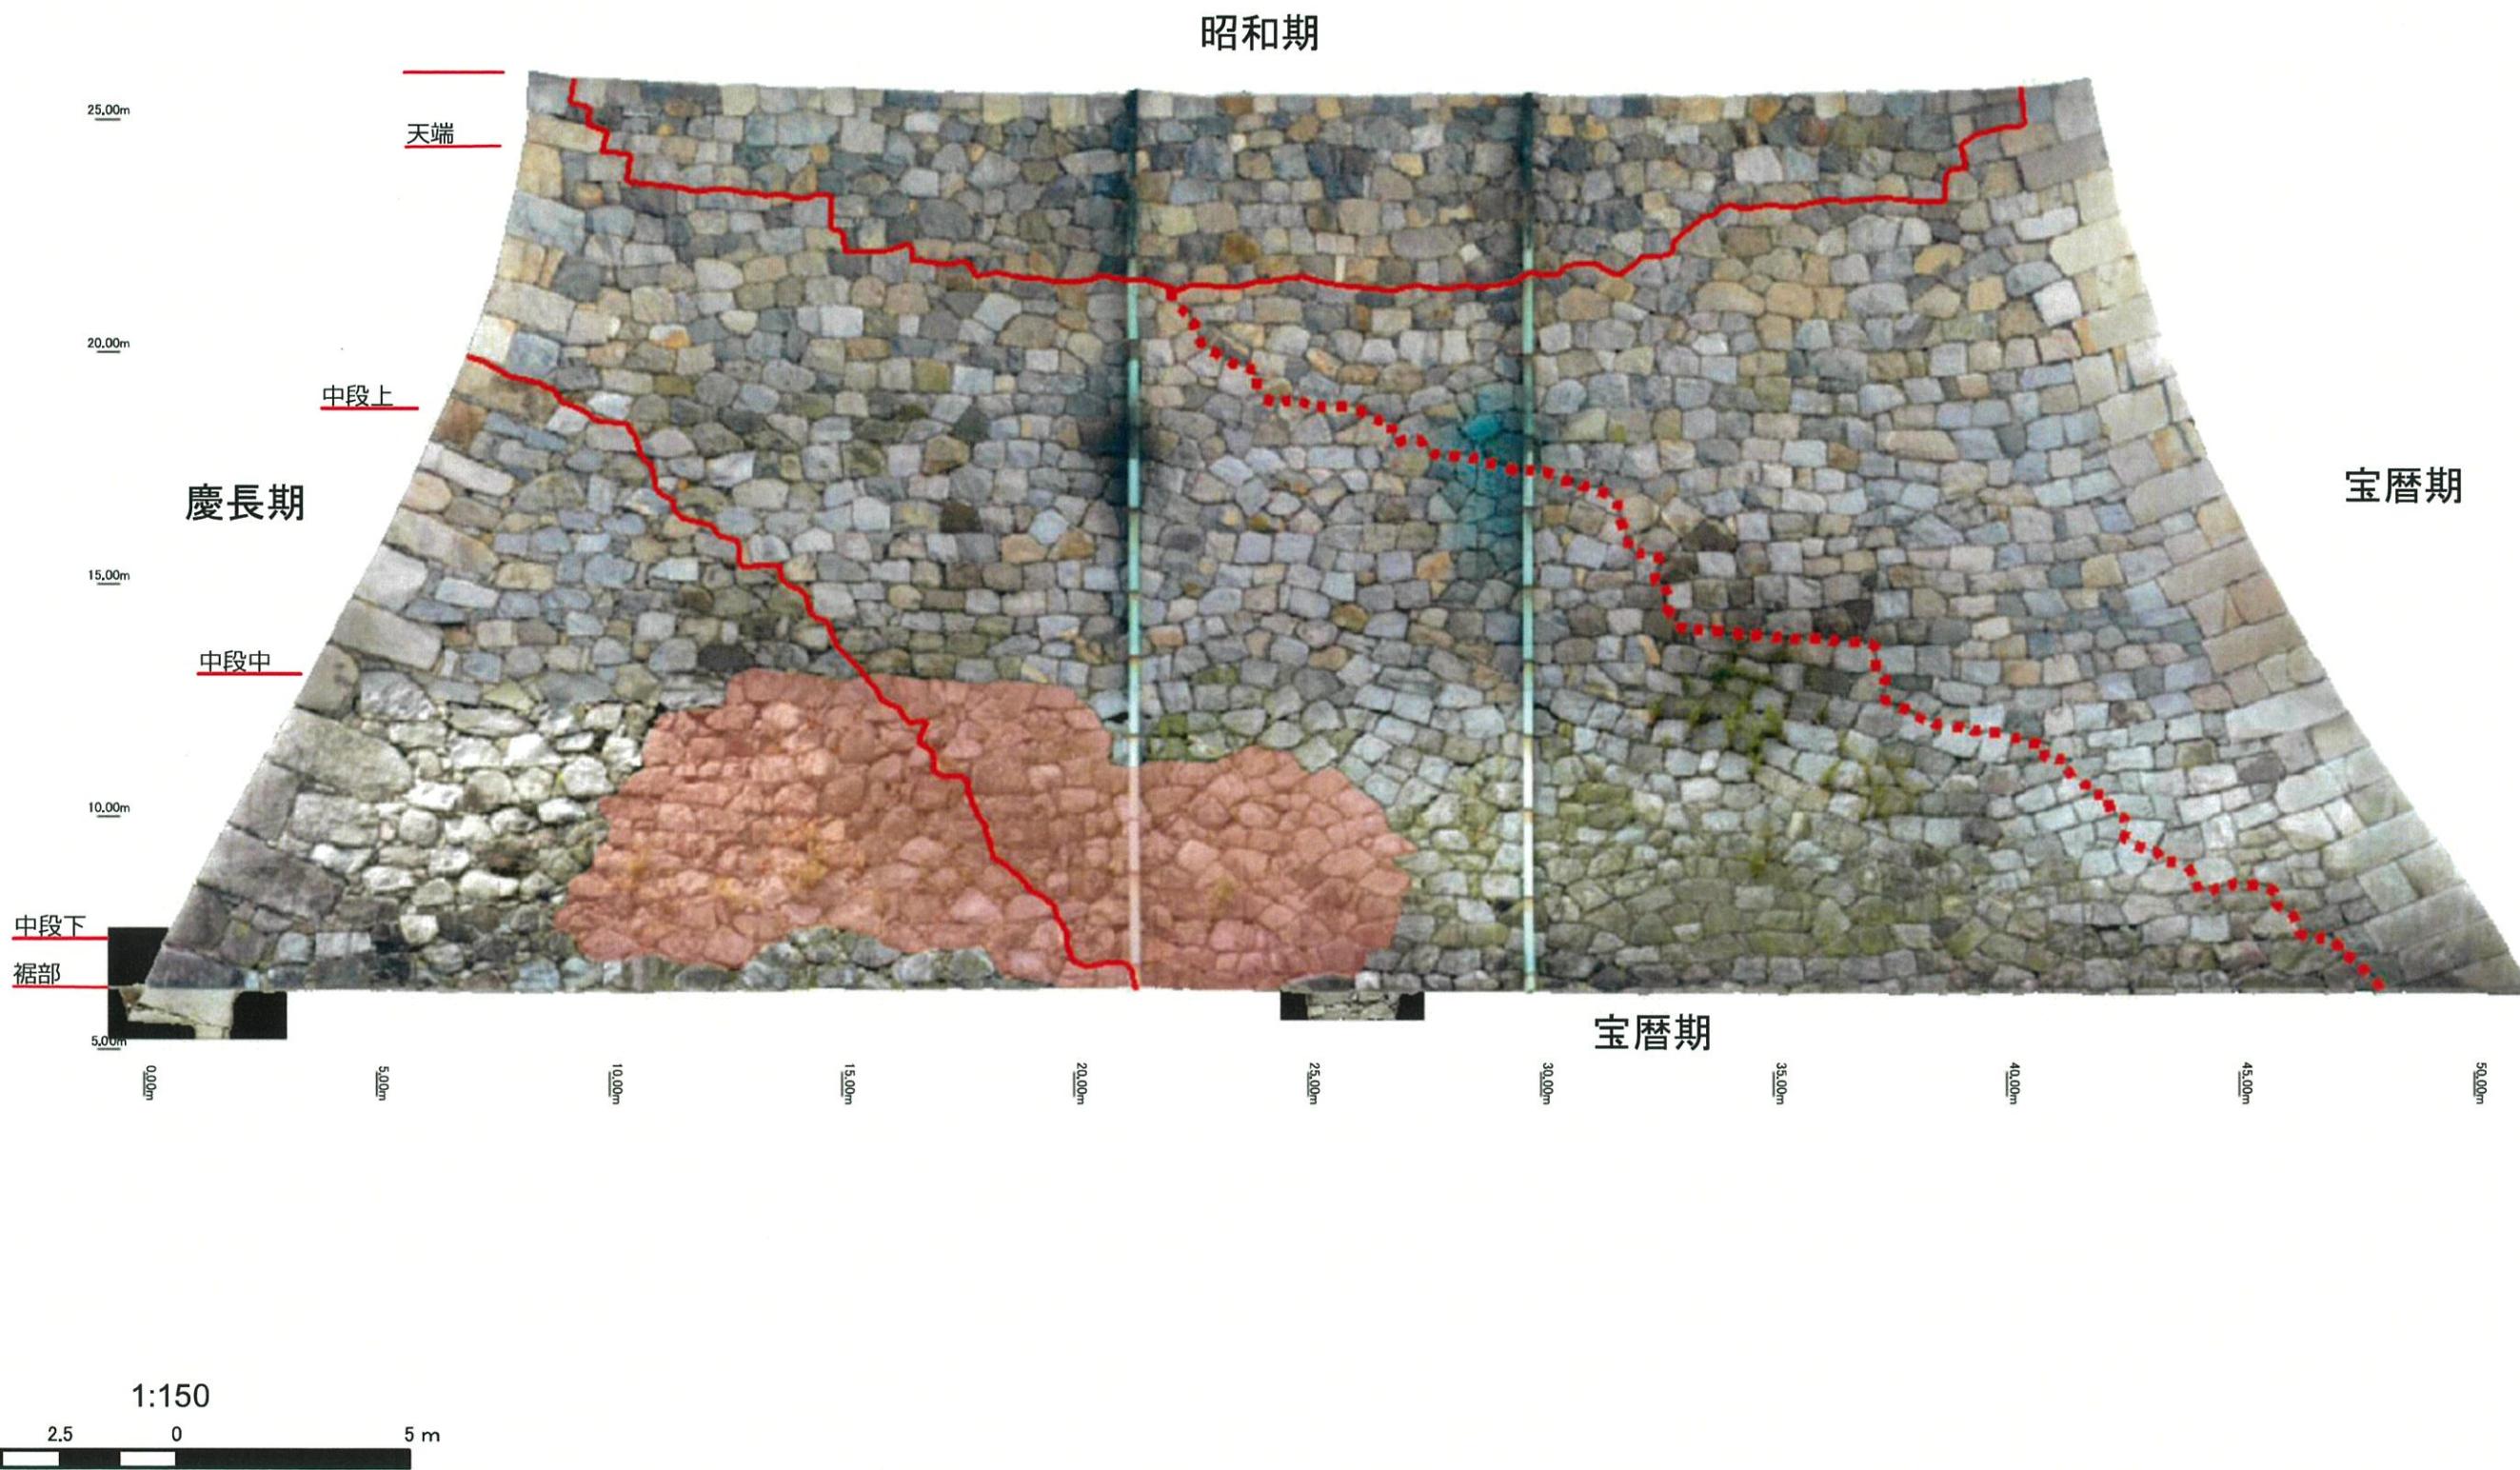
名古屋城天守台等石垣調査 U061石垣カルテ (変状 個別)

- ・大天守台北面における孕み出し部分の直下に、D及びR区を設定した。
- ・何れの調査区でも、築城期の盛土とそれを切る「根切」の痕跡を確認し、本来の姿を留めていることを確認した。
- ・なお、R区は、大正15年の「天守石垣北側孕部図」に示された断面図の内の一つの作成地点であると思われるが、その図では、当時の堀底レベルから1.8mほど下に築石の最下端が描かれ、その下に小さな丸が描かれている。今回の調査では根石下端までは確認しておらず、その状況を検証することはできなかったが、石垣の地下部分は根石に近いところまで変状は見られない。
- ・天守台石垣の一番孕んだ部分の地下部分ではあるが、顕著な変状はみられなかった。
- ・天守台石垣の前面にまで及ぶ顕著な攪乱は見られない。

- ・考古学的調査の結果から、孕み出しは、根石の変状や地盤の影響ではないと考えられる。
- ・過去の記録との比較やモニタリング等の結果から、天守台石垣の変動は確認されていない。
- ・孕み出し部前面の地盤については、ア-1-2の工学的解析の結果より、仮設物設置の影響は軽微であると考えられる。
- ・孕み出し中段より下部（標高11.5m以深）については、内堀保護工による押さえ込み効果により更なる孕み出しを抑制することができると考える。

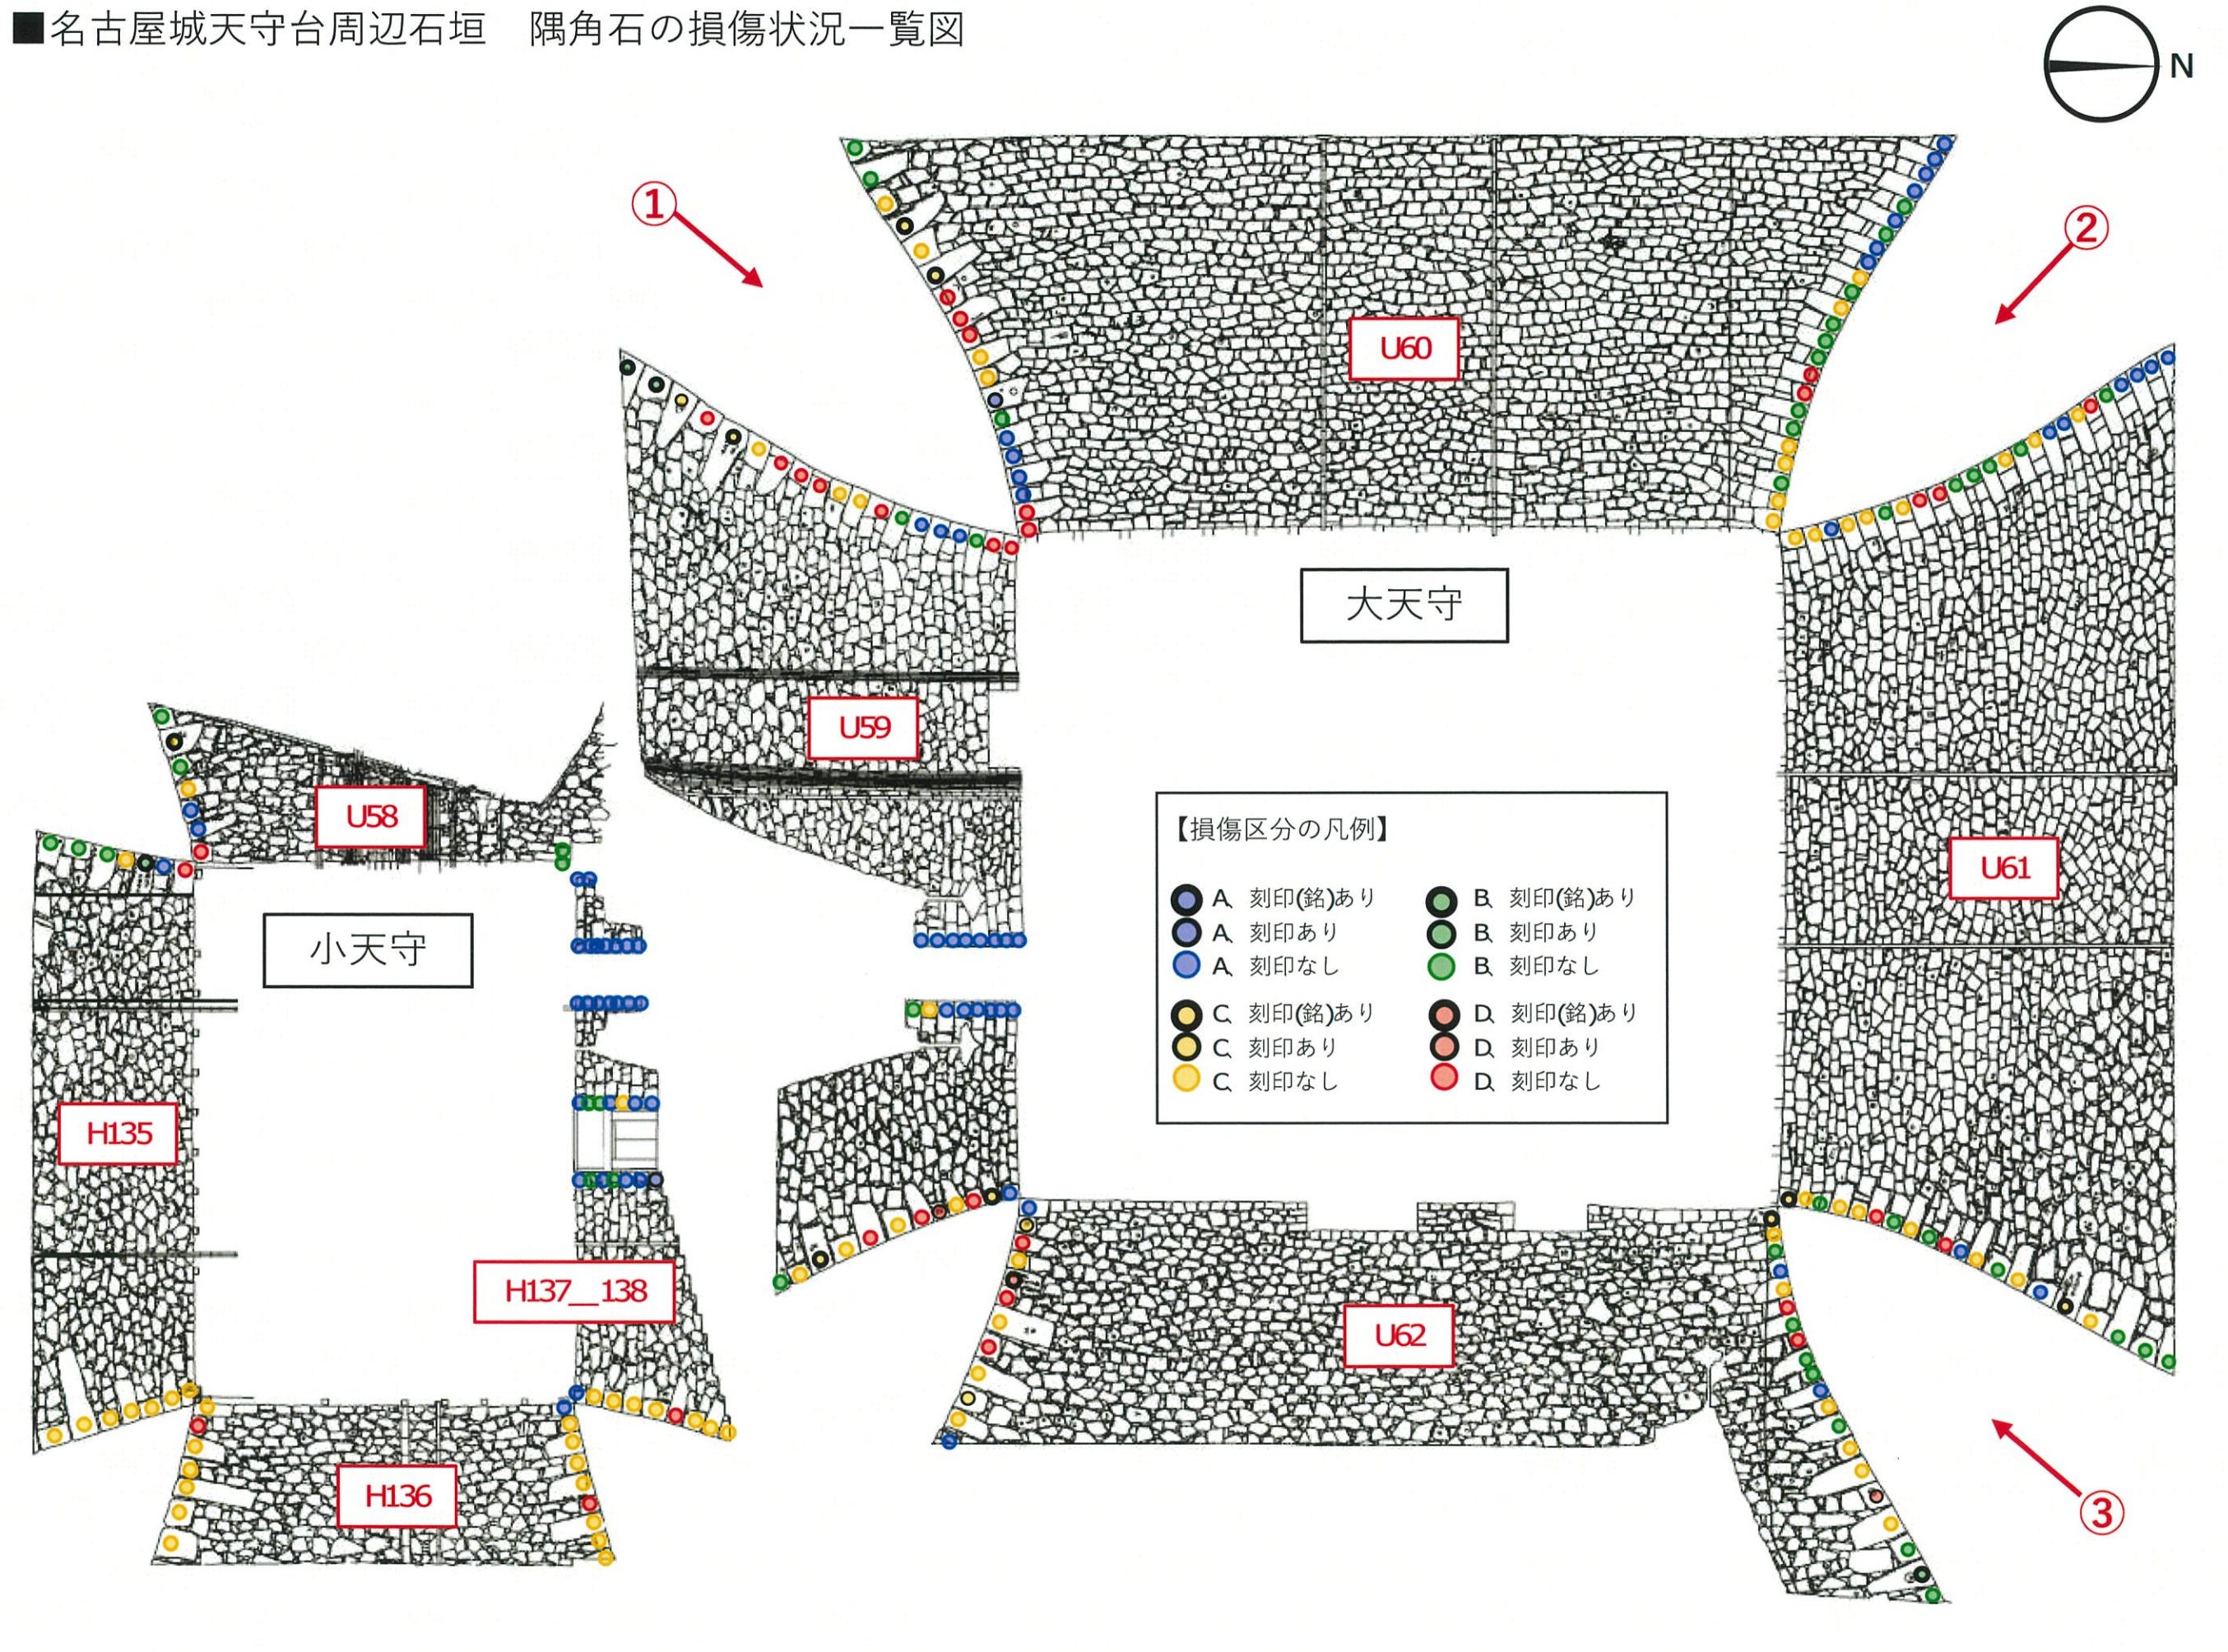
■名古屋城天守台周辺石垣 隅角石の損傷状況一覧図

- ・天守台石垣について、外観総合調査票（石垣カルテ）の見直しを行った。
- ・有識者の指導を受けて石材の破損状況の区分等を見直し、天守台石垣の変状、劣化状況を把握した。
- ・その結果、隅角部及び築石部に石材の割れや剥離が認められ、何らかの処置の必要性を把握した。
- ・戦後、石垣背面に注入されたモルタルについて、排水等に悪影響を及ぼす状況ではないと判断した。
- ・孕み出し部については、外観総合調査結果の評価を踏まえて、レーダー探査を追加で行うこととし、1mピッチの探査を縦方向3本追加、新たに横方向に5本行った。以前の探査結果と合わせて検討を行った。
- ・孕み出し部については、平成24年の測量図との比較、現在実施しているモニタリングの結果などから、変動している状況は確認できない。
- ・事例として、大天守北面(U61)の外観総合調査票の見直し状況、天守台石垣の破損状況を示す。

- ・被熱劣化等による築石表面のひび割れについて、特別史跡である他城郭で採用されている実績・先例に基づいた修復方法（無機系セメントモルタルによる補修）を前提とするが、より優れた材料の採用など引き続き検討を進め、石垣保存のために必要な対策を仮設物設置前に実施する。
- ・外観総合調査の成果を踏まえ、令和3年夏頃を目途に石垣保存方針を策定し、方針に基づき石垣の補修を行う。

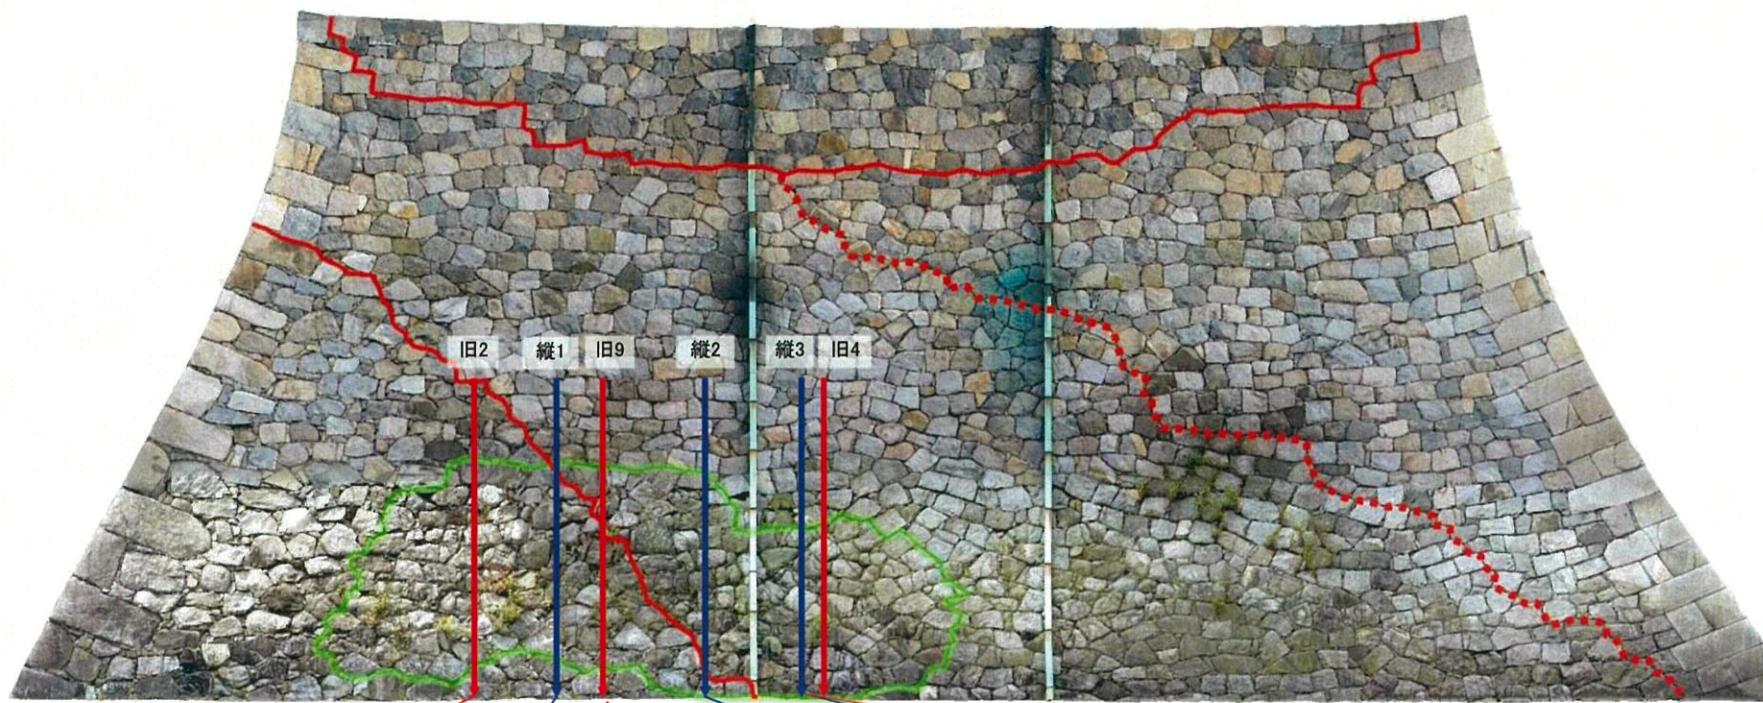
- 追加調査測線についても、既往測線と同様、栗石層にゆるみは認められるものの、大きな空隙は確認されなかった。
- 孕み出し部裾部においては築石表面から反射が薄く、栗石層がモルタルや土で埋まっている可能性が考えられる。

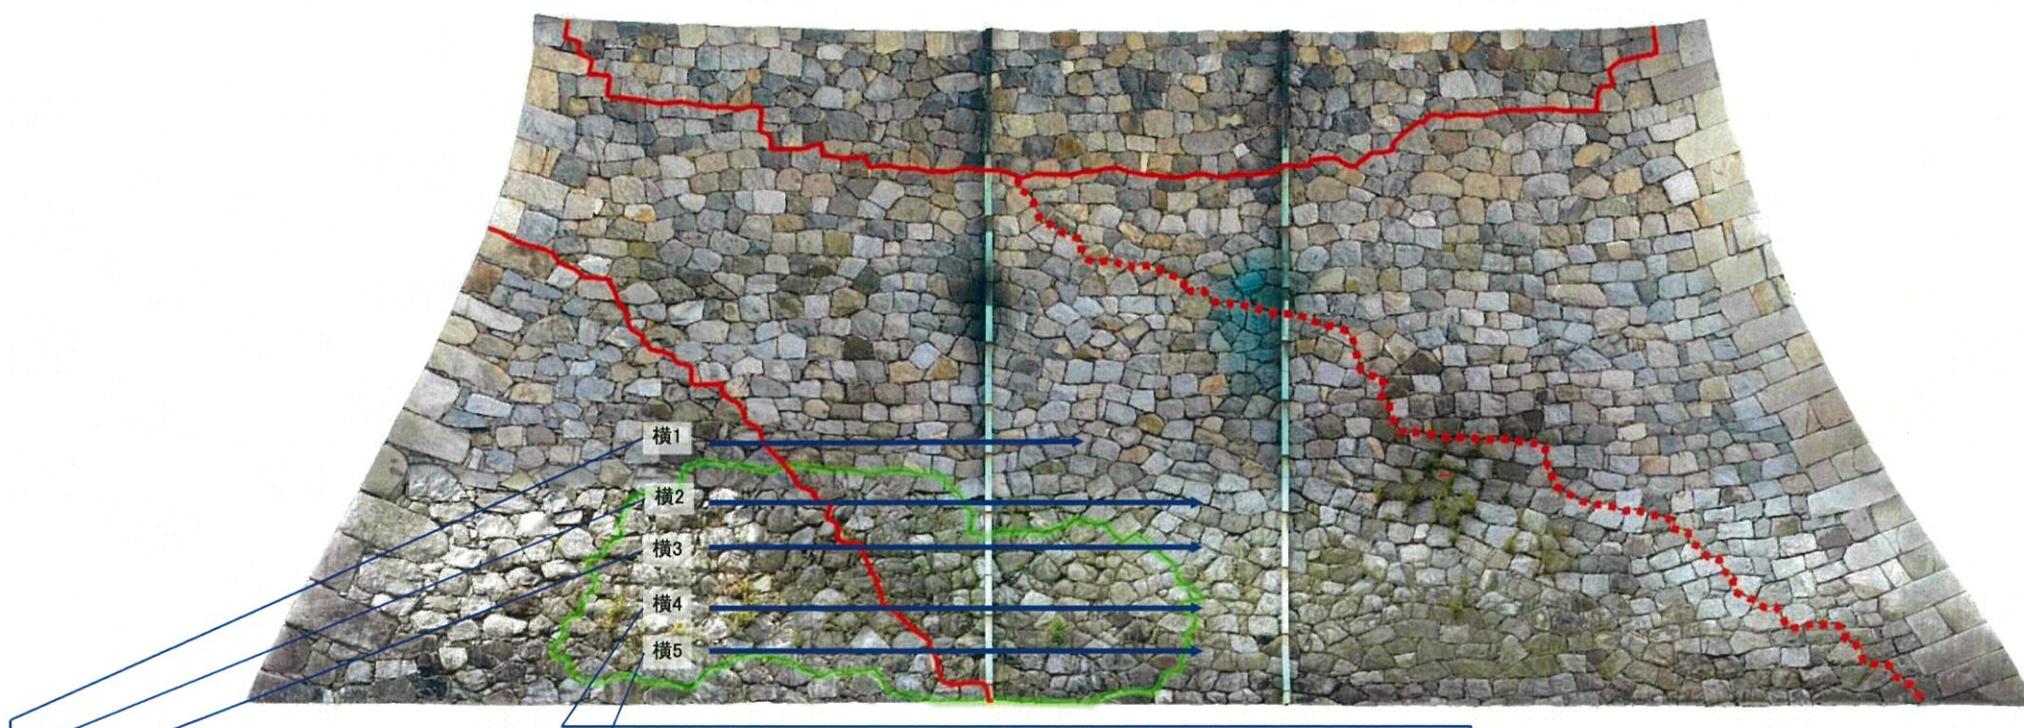
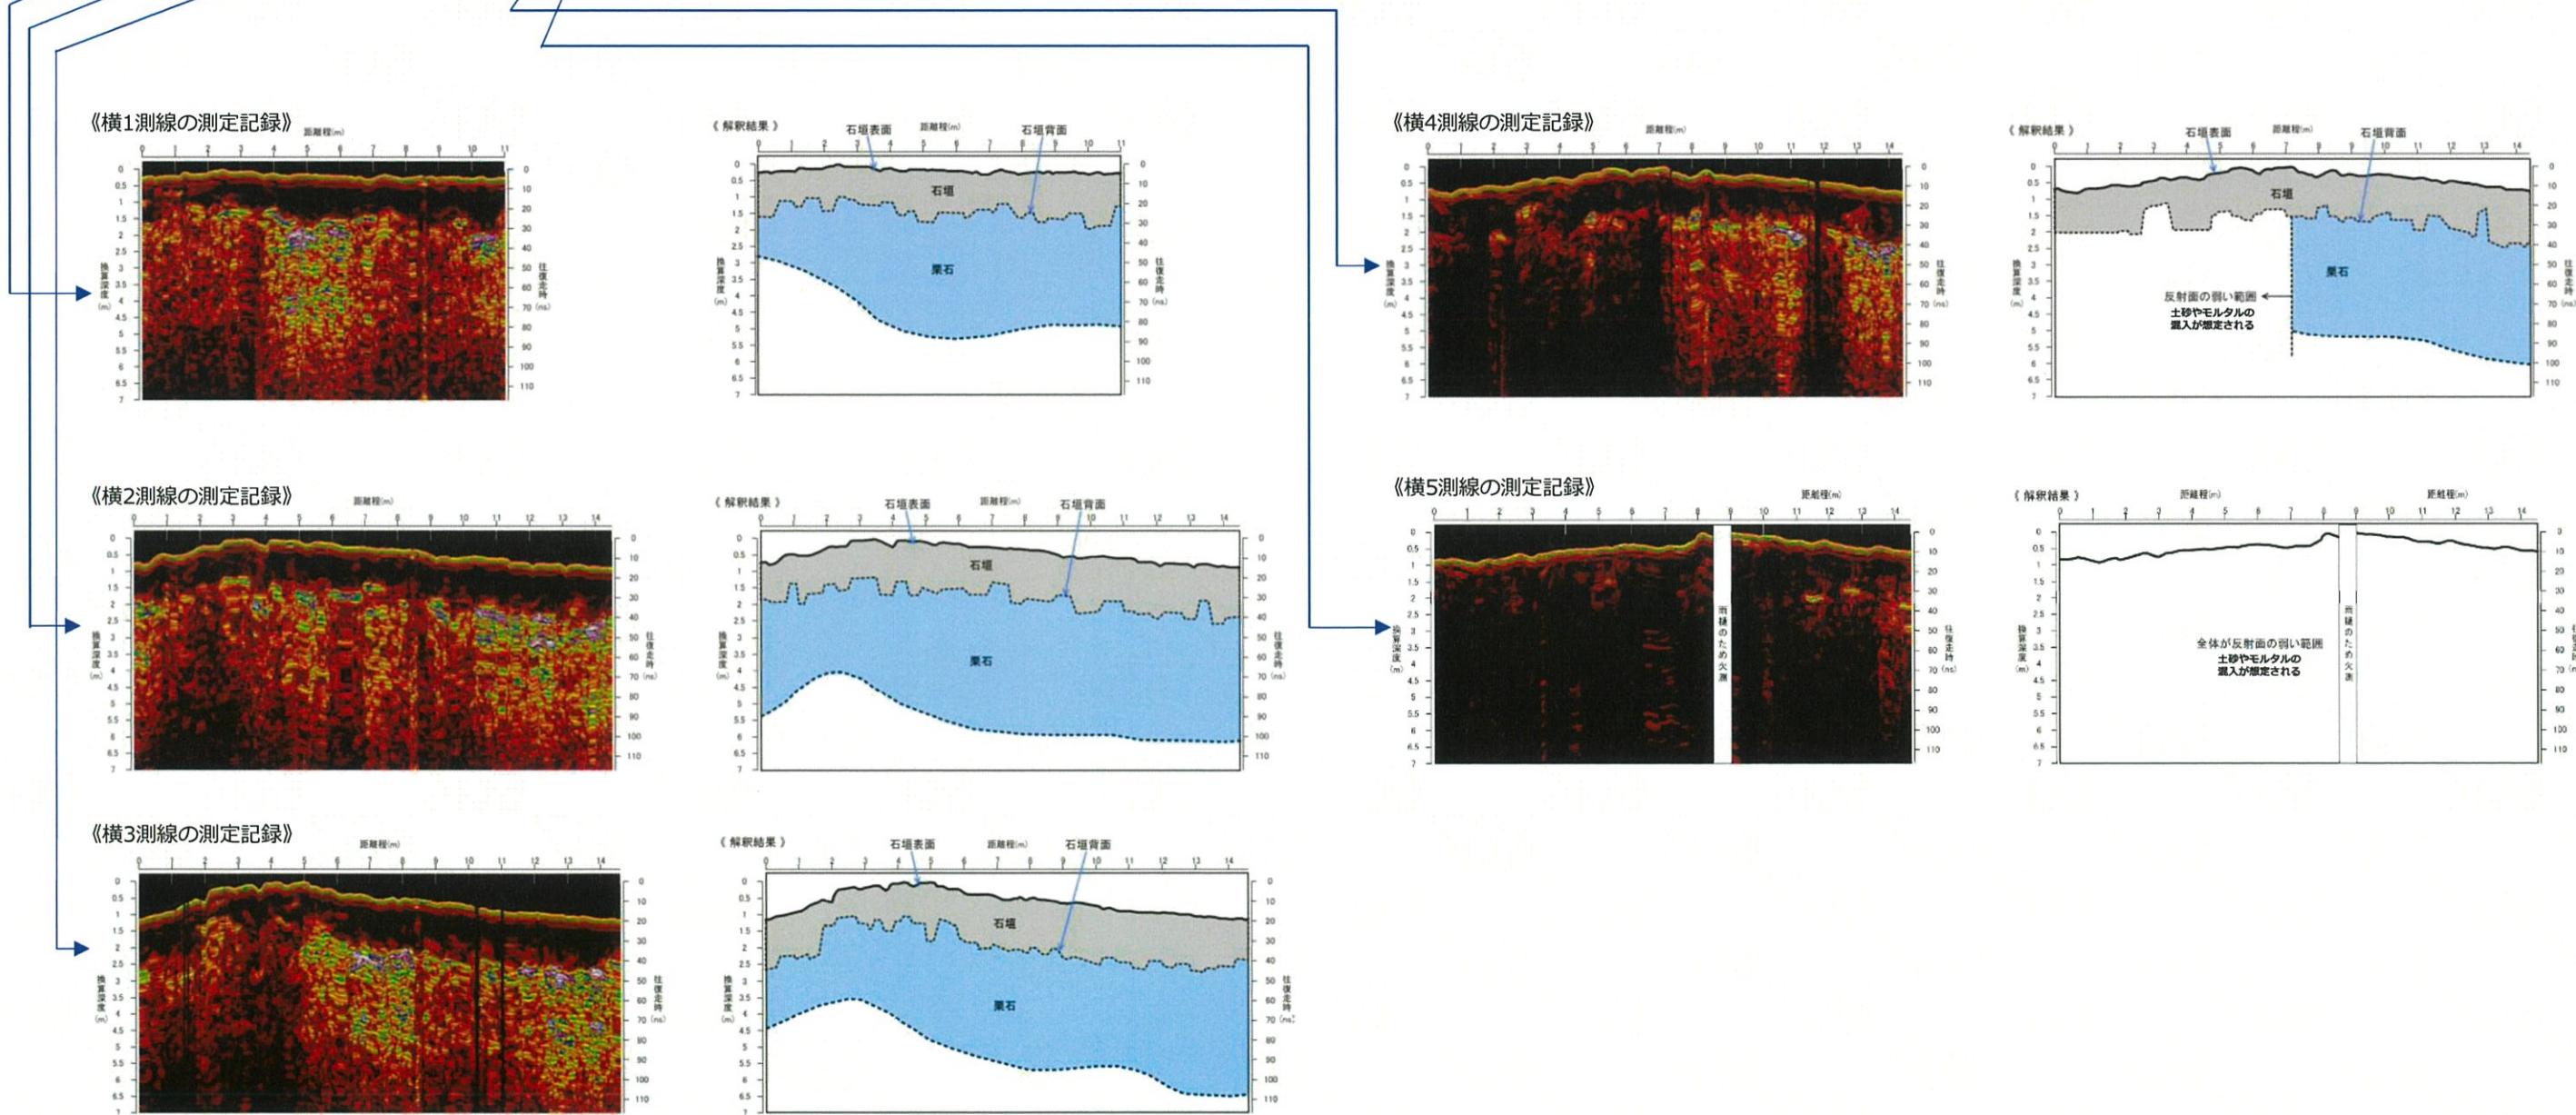
- 横測線においても、縦測線と同様、栗石層にゆるみは認められるものの、大きな空隙は確認されなかった。
- 孕み出し部裾部においては築石表面から反射が薄く、栗石層がモルタルや土で埋まっている可能性が考えられる。

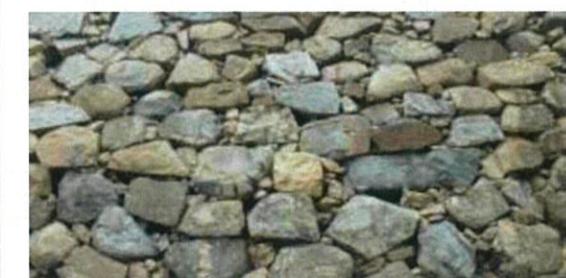
図06 U065_築石の割れ・表面劣化1.jpg

- ・外観総合調査の見直しを進め、各面の現況について分析を行った。
- ・御深井丸側内堀石垣では、間詰石の抜け落ち、石材の表面剥離などの劣化が認められる。また、濃尾震災後に積み直された部分を始めとして、近現代の積み直しが想定される地点では、積み方が粗雑な部分も多い。
- ・事例として、御深井丸側内堀石垣U65の外観総合調査票の見直し状況、破損状況を示す。被熱範囲と重なる様に、損傷が目立つ石材が確認される。

- ・御深井丸側内堀石垣における外観総合調査の結果から、仮設物設置前の保全対策が必要と認識している。
- ・天守台石垣と同じ築石の表面劣化の補修及び間詰石の補充について、石垣保存のために必要な対策を仮設物設置前に実施する。

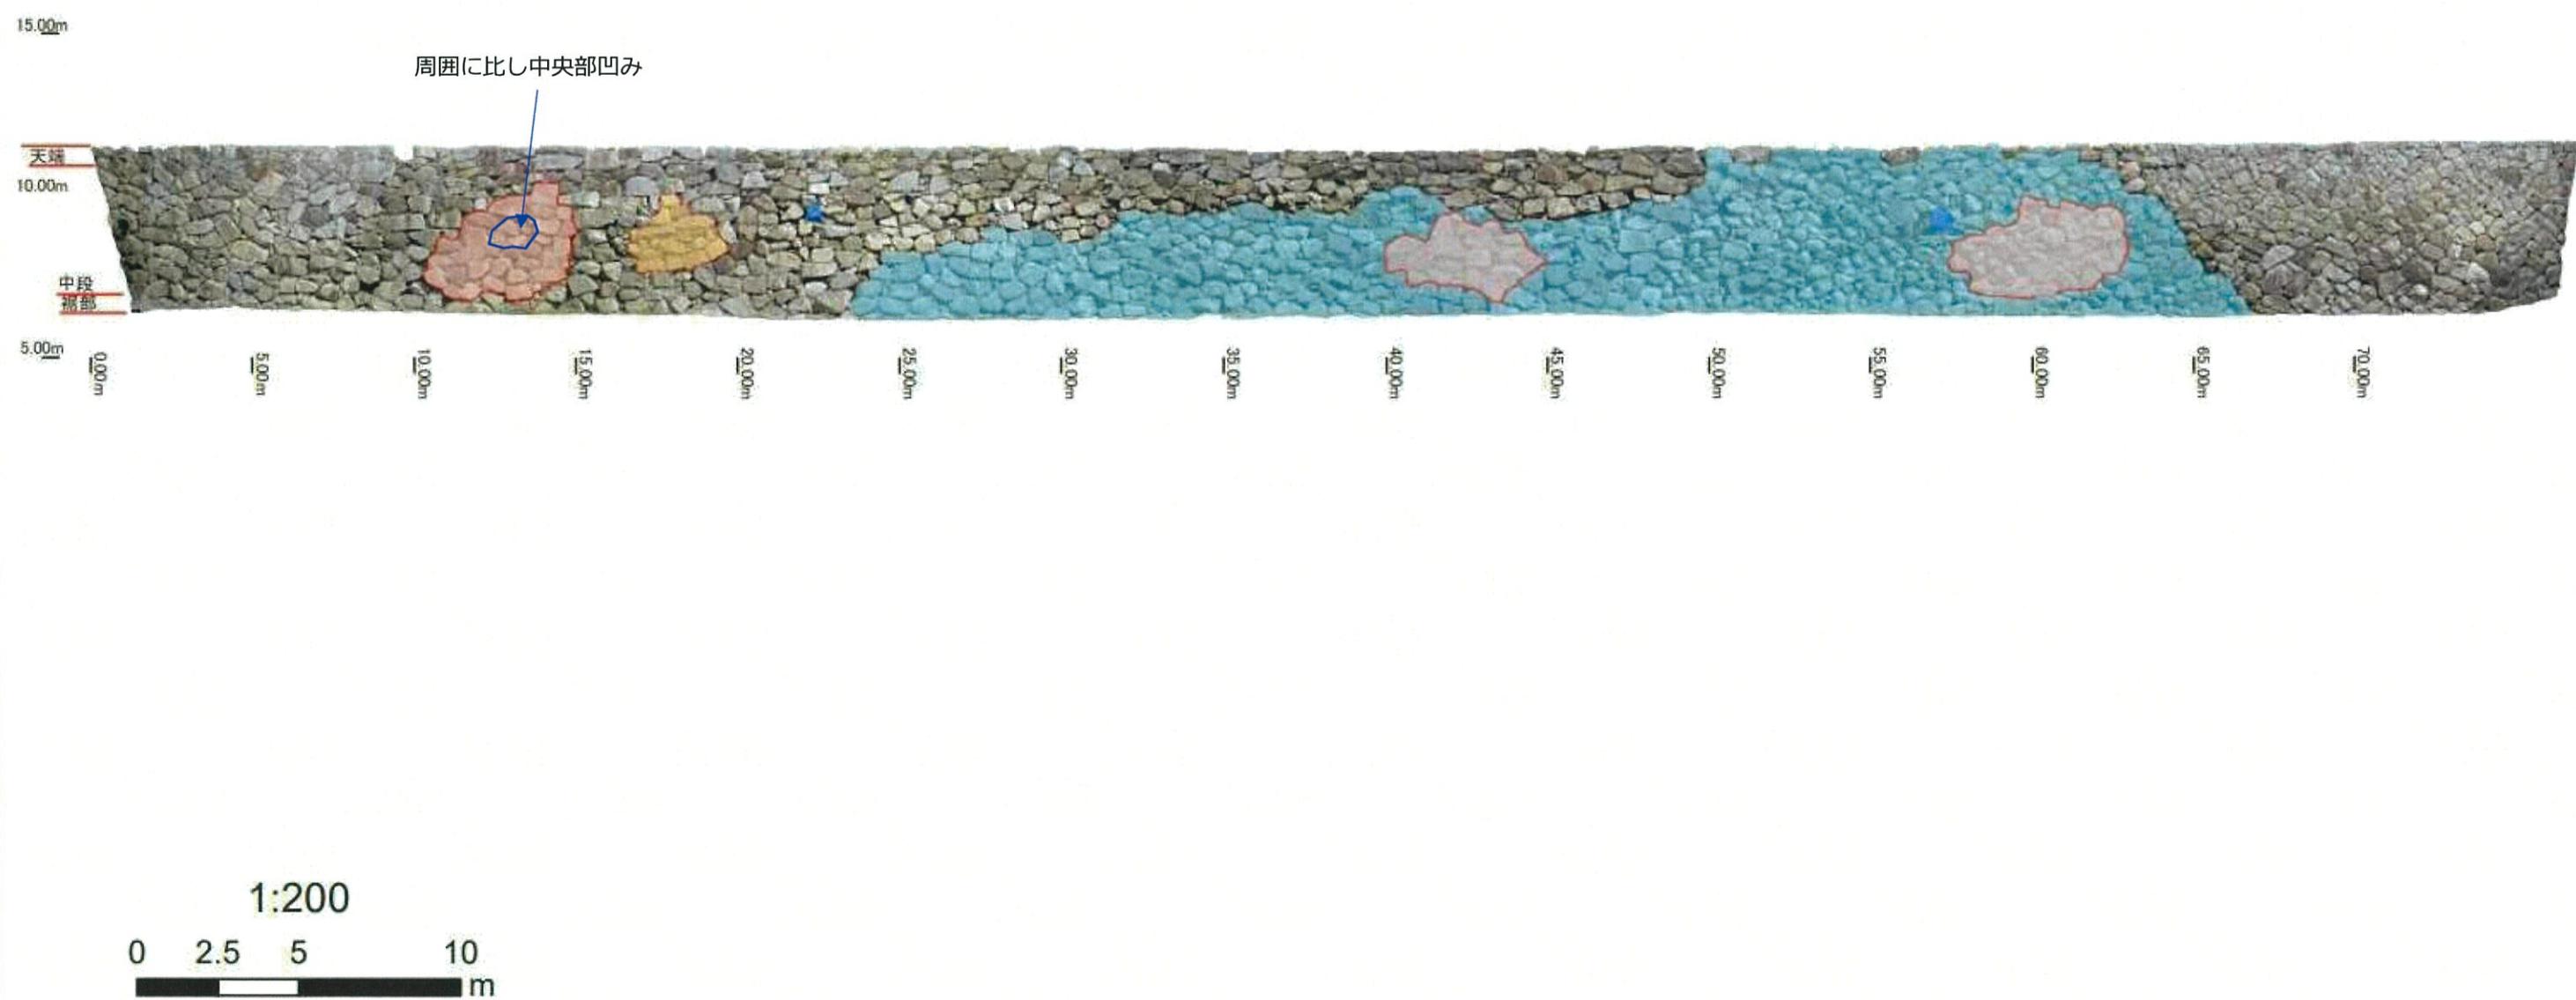
名古屋城天守台周辺石垣調査 U65 石材調査（変状 領域）

石垣面全体で石材の割れ・表面劣化、間詰石の抜け落ちが多いが、U64と接続する右側部分は一部積み直し（落とし積）が施されており、その部分は割れ・表面劣化、間詰石の抜け落ちが少ない。
