特別史跡名古屋城跡全体整備検討会議(第39回)

特別史跡名古屋城跡における 遺構のき損事故再発防止対策

令和3年4月30日

名古屋市観光文化交流局 名古屋城総合事務所
名古屋市教育委員会事務局 文化財保護室

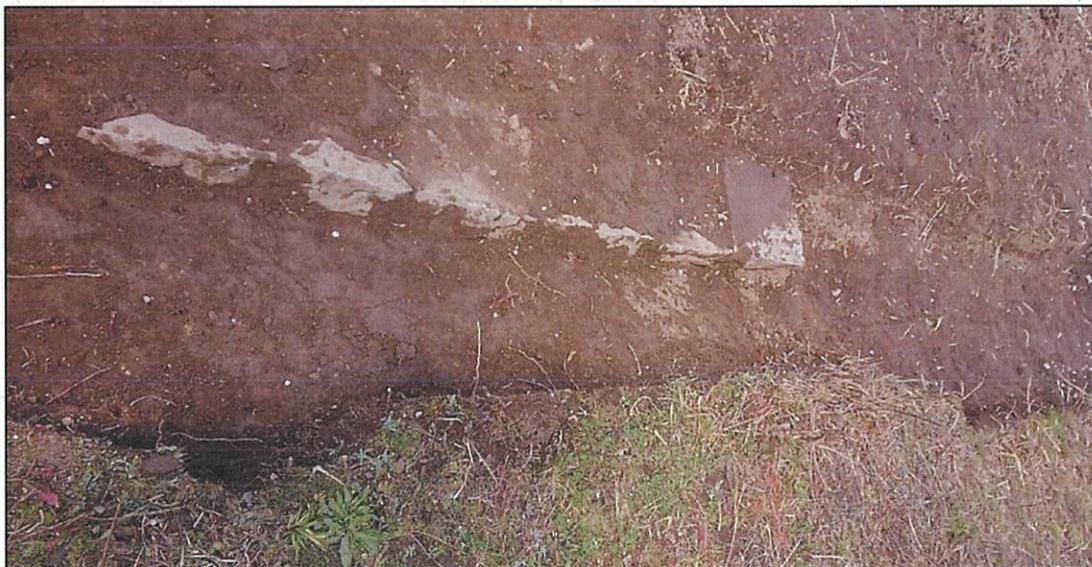
写真1 残った石列の状況

今回き損した石列は、正方形に加工された礎石^{そせき}がほぼ一間間隔で設置され、その間に、間知石^{けんち}を地覆石^{じふく}として並べたものであり、近世の包含層内に築かれているとみられること、石の特徴などから判断して、19世紀に築かれた六番御蔵の基礎にあたる石列と推測される。

今回のき損により、蔵の基礎の石材の内、66個（礎石10個、地覆石^{じふく}56個）が原位置から取り外され、数箇所を集められている。原位置あるいは原位置近くに残されていることが確認できる石材は32個である。

復元に向けた検討の手順としては、考古学分野及び建造物分野の有識者に諮りながら現地を詳細に調査し、石列の修復の可否を調べる。その上で、修復方針につき、全体整備検討会議や関連する部会にも諮りながら検討を進め、別途修復のための具体的な計画を策定する。

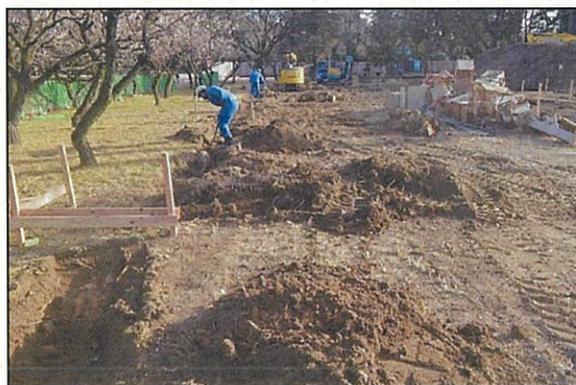
写真2 現場状況／北から

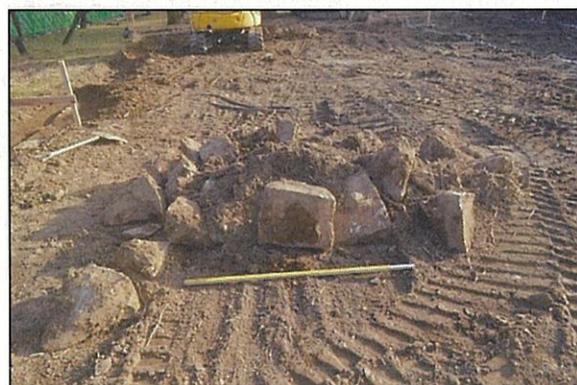
写真3 き損した石材状況／北から

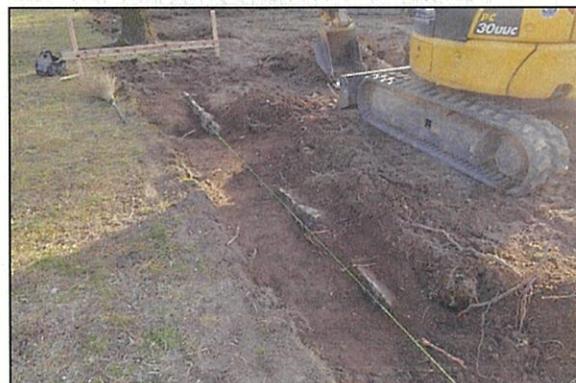
写真4 石列残存状況／北東から

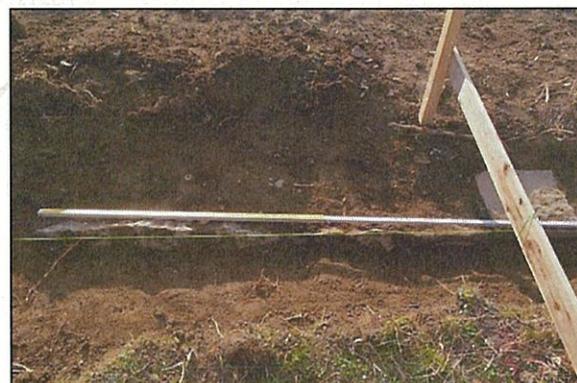
写真5 石列残存状況／東から

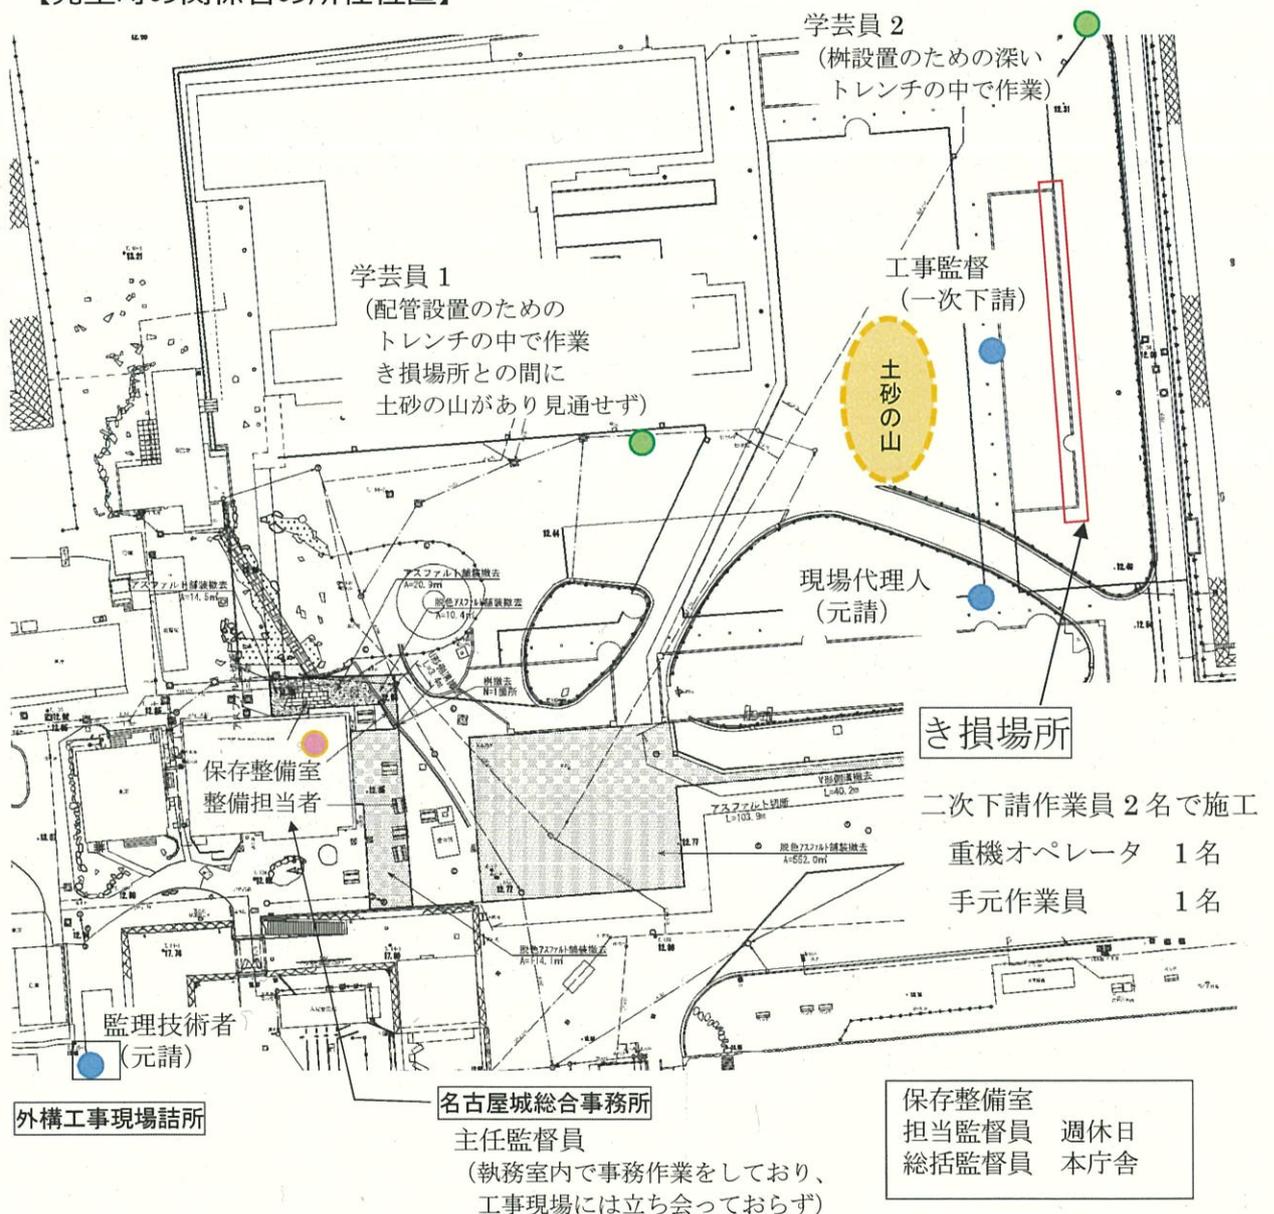
【発生時の関係者の所在位置】

- ・西之丸における展示収蔵施設外構工事について、令和元年 11 月 15 日付け元受文庁第 4 号の 1181 で現状変更の許可を受け、施工を進めていた。
- ・工事エリアは、一般見学者が立ち入れないよう、工事用フェンスで囲い、請負業者が工事を実施していた。
- ・き損が生じた当時、き損が生じた箇所においては、請負業者が重機により掘削を進めていた。監督員は作業現場での立会いを行っておらず、名古屋城調査研究センターの学芸員は、工事エリア内の、き損が生じた箇所とは別の場所において立会いを行っていた。

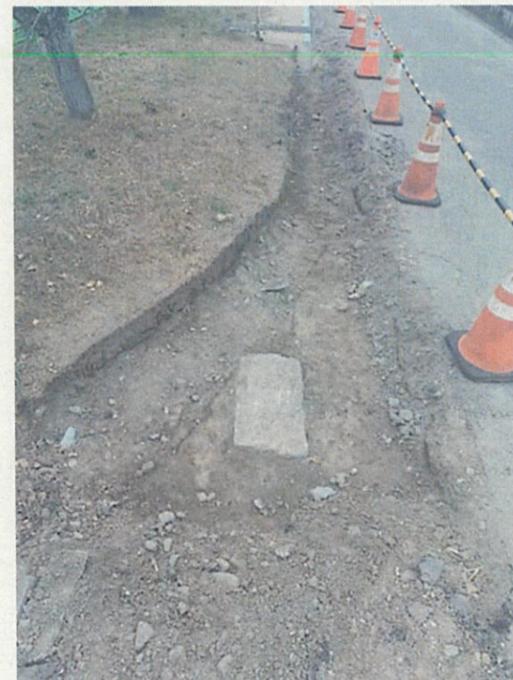
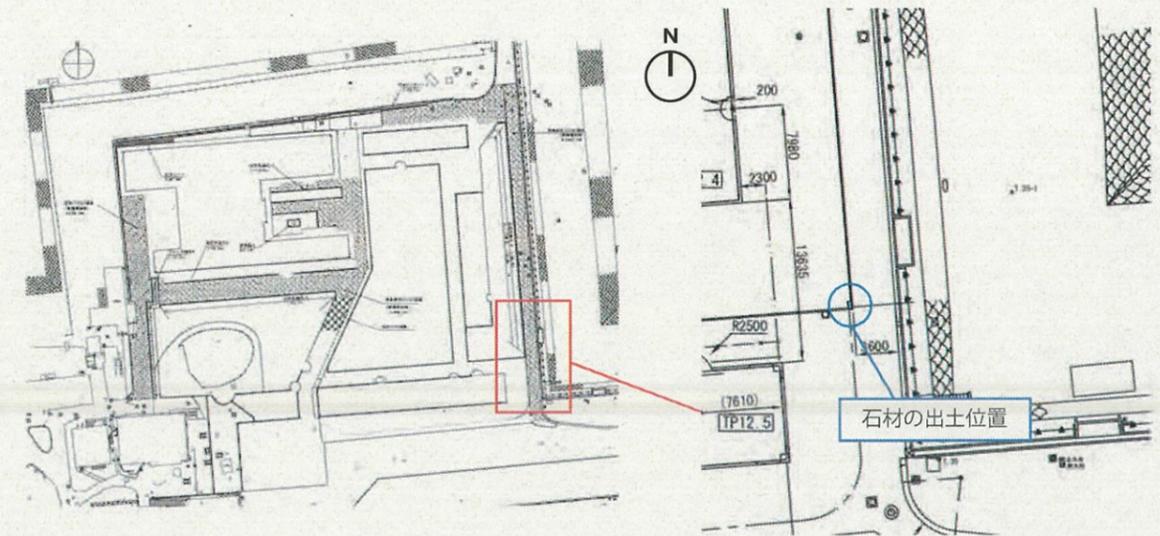
図1 石材の出土状況

- ・石材は、(2)・(3)より建物の礎石である可能性は低いと思われるが、性格は不明。
- ・(1)より近代以降の遺構である可能性も考えられるが、詳細な時期についても不明。

→今後、近現代の地図等も調べながら石材の時期・性格について調査するとともに、石材を保存する前提で当該部分の整備計画を検討する予定。

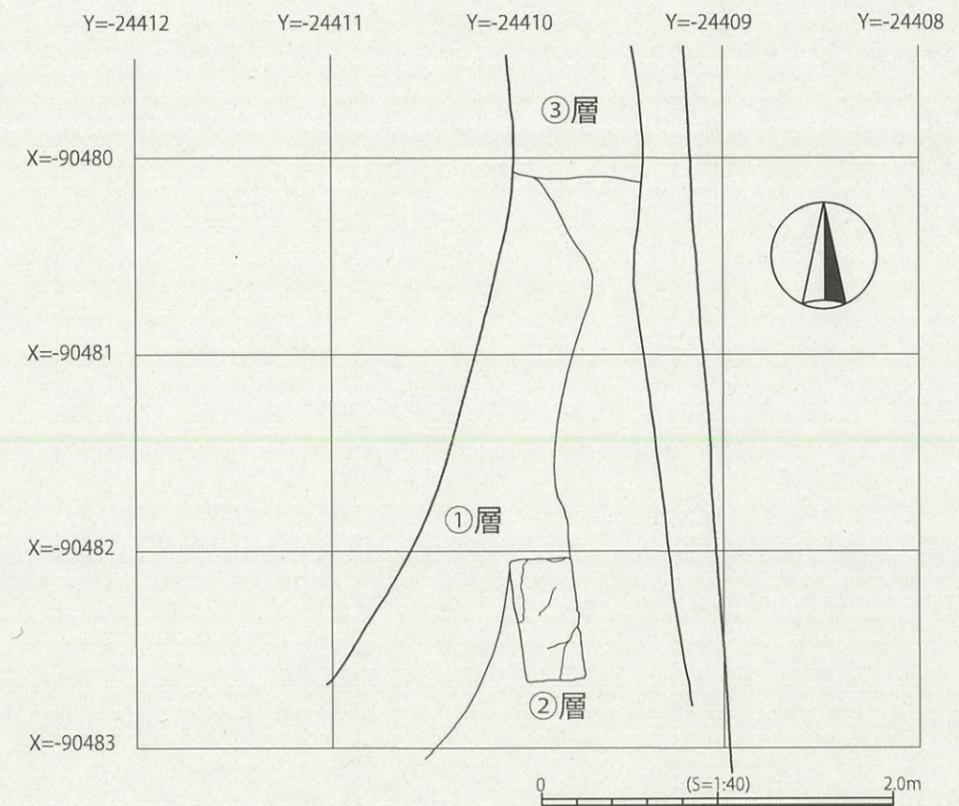
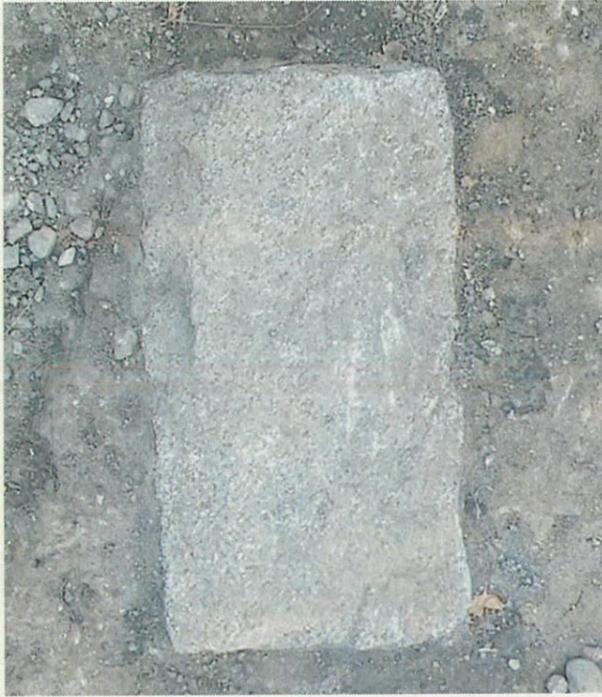
図3 石材出土状況の平面図

- ①層：粘性弱い、締まり弱い 現代の碎石層(外渠埋土)
- ②層：にぶい黄褐色土(10YR4/3) 粘性やや弱い、締まり強い
(石材を含む土で③より堆積が新しいが遺物は確認されていない。)
- ③層：暗褐色土(10YR3/3) 粘性やや弱い、締まりやや強い 瓦片少量含む。
(六番御蔵の礎石周辺の土との類似から近世盛土と想定。)

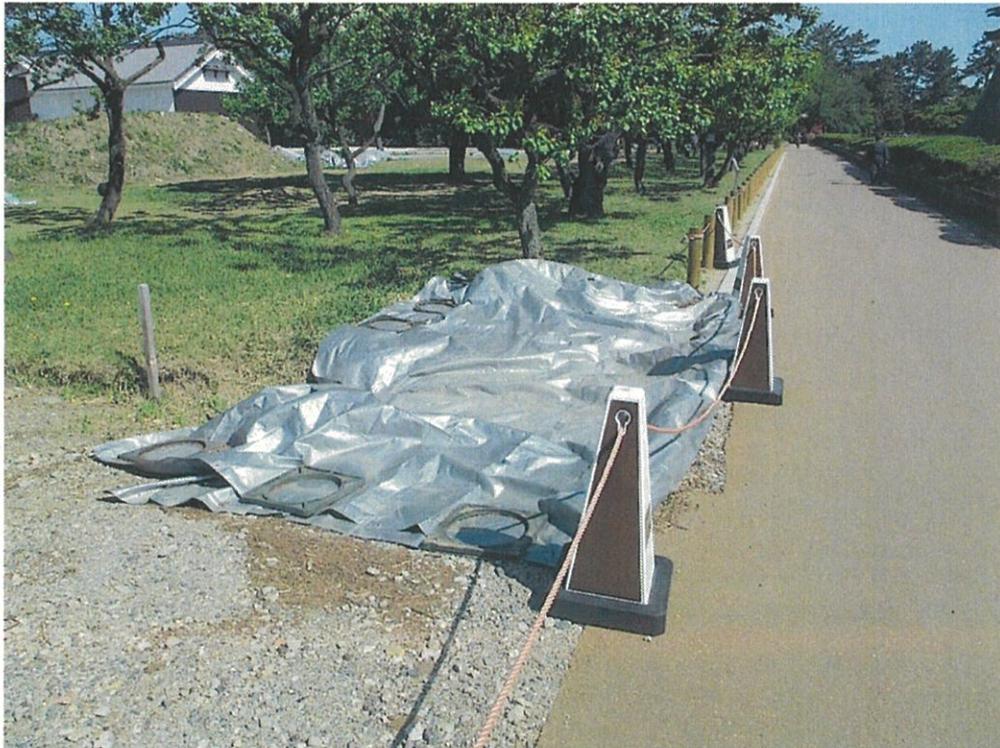
現在の状況（シートにて養生）
