## 令和2年度搦手馬出周辺石垣修復事業に伴う調査成果について

○搦手馬出東面石垣で現在までに解体した最下段の石の裏側およびさらに下側の石の状況を確認することを目的とし、調査を行った。

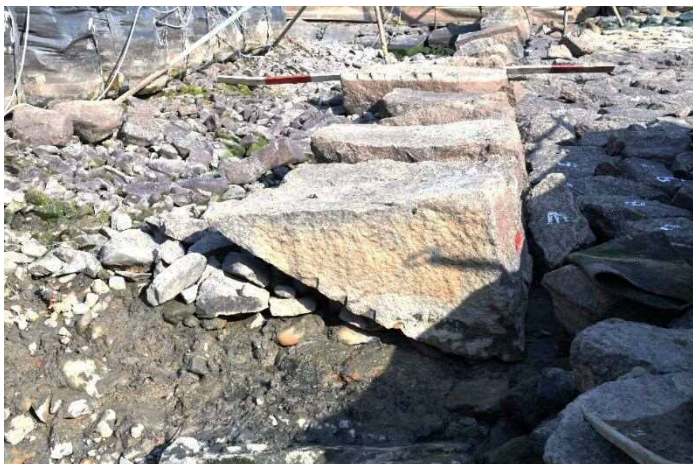
・変状の原因の一つと考えられる逆石を取り外し、下の石の状況を確認するために調査を行った。

図1 001-2856 解体前（南から）

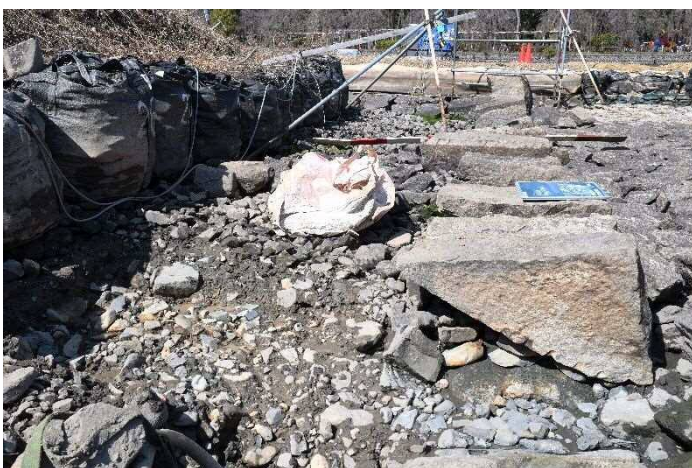
・栗石を撤去した結果、慶長期の石と思われる築石の背面においても大きめの角礫と小さめの円礫が混じる。大きめの角礫は慶長期のもので、小さめの円礫は天和期の積み直しの際に新たに持ち込まれたものと思われる。

図2 001-2856 栗石状況（築石周辺に細かな円礫が入る）（南から）

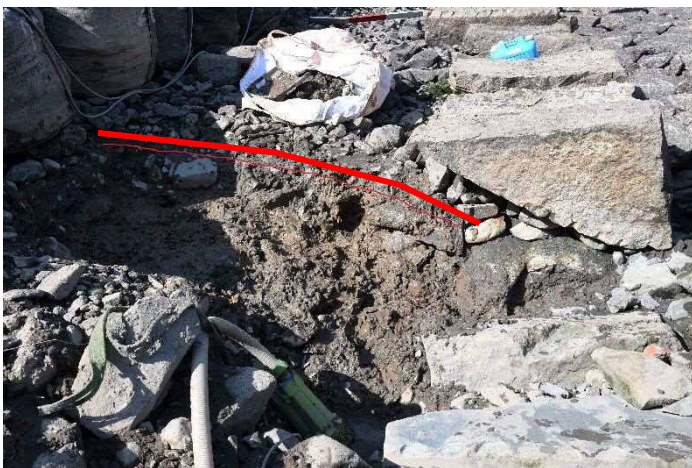
・築石背面には水堀側からの流入土と思われるヘドロ状の土が乗っていた。ヘドロの下には栗石とともに黄褐色の粘質土が堆積していた。黄褐色粘質土は元は慶長期の背面盛土であり、天和期に積み直しを必要とする変状が起きた際、背面から流入して堆積した可能性がある。この場合、積み直しに際して、背面盛土からの流入土を除去することなく積み直しを施工しているものとみられる。

図3 001-2856 背面堆積状況（赤い線より上がヘドロ状堆積、下が黄褐色粘質土）（南から）

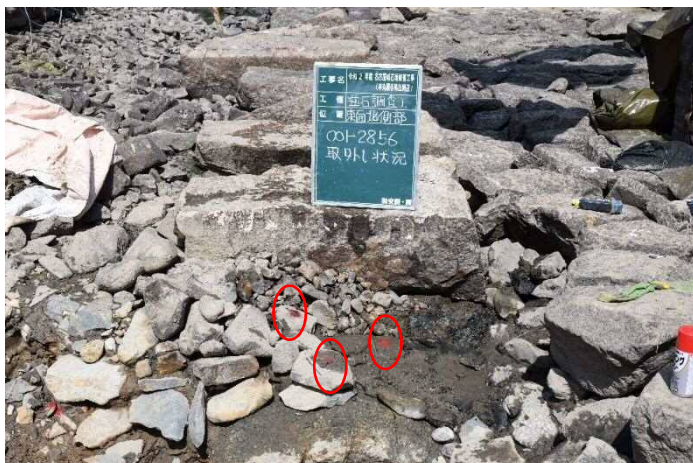
・逆石の下石は慶長期のものである可能性が高い。しかし、慶長期の石は上面が丸まっており、特に逆石との接点では逆石が前面にすべり落ちるような状況になっている。石の角度がこのようなになったのは、慶長期の石の前面が立ち上がるような挙動をしたためと考えられる。この挙動は不同沈下によって引き起こされたものとみられ、築城から天和期の修復までの間に起きたと考えている。

図4 取り外し状況（南から）赤丸内が接点

・逆石を再利用する場合は前に滑り出さないような対応策を検討する。

・隅角からの通りに合わせて勾配を設定し、20 cmほど逆石をセットバックして積み直すと、石の尻が下がる。この状態で計測した勾配は基準勾配に近似する。

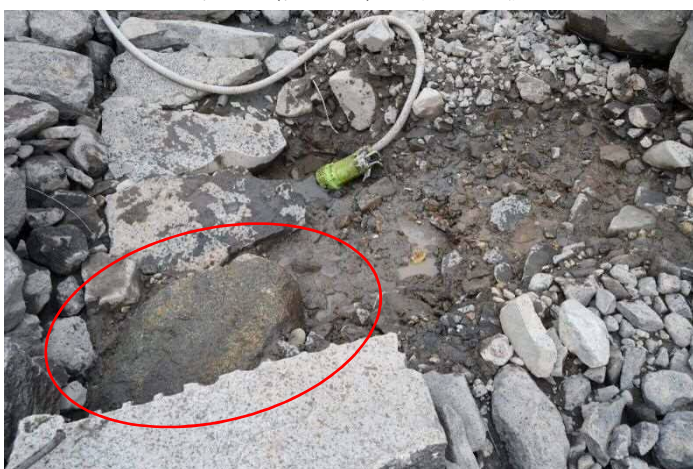
図5 001-2856 の下の築石（赤丸内）の状況（北から）

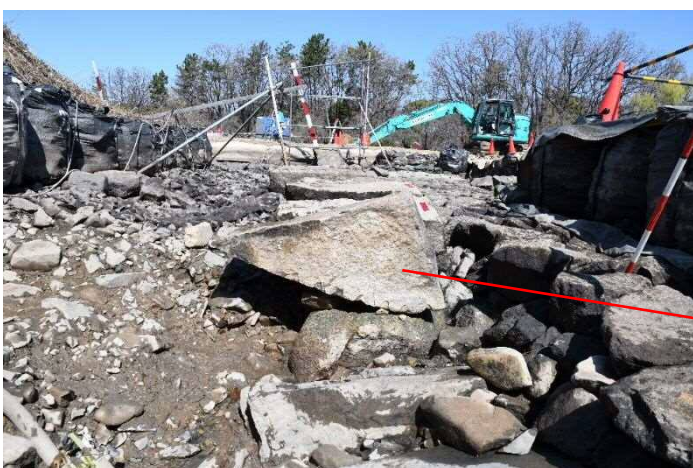
図6 001-2856 仮置き状況（南から）

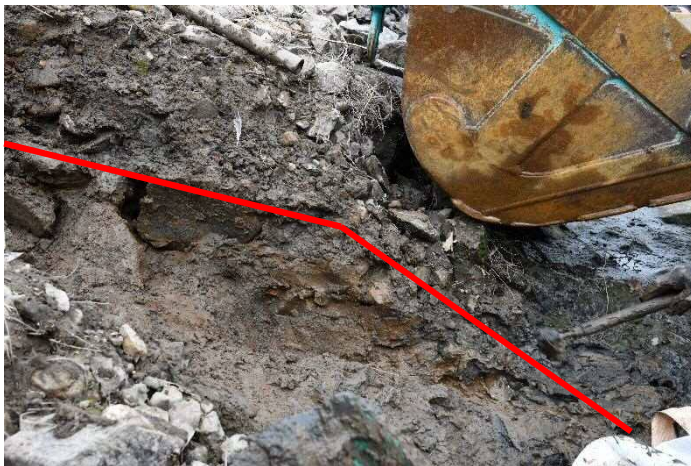
・栗石を除去していったところ、北側調査区と同様に、水堀側からの流入土であるへドロ状の土の下に、栗石とともに黄褐色の粘質土が堆積する。

図7 001-5054 背面堆積状況（赤い線より上がへドロ状堆積、下が黄褐色粘質土）（南から）

栗石についても角礫が赤い線よりも下で確認できる。

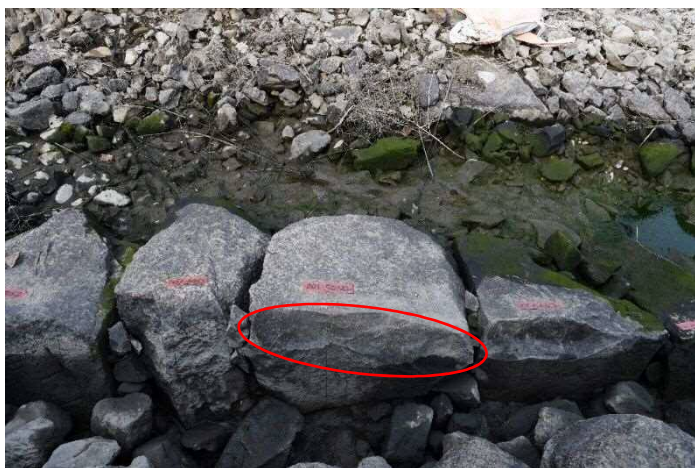
・001-5054は慶長期の築石であり、積み直されていない可能性が高い。何らかの理由により石尻側が跳ね上がったため、前面が立った状態となっている。これにより、上部の石が逆石となったと考えられる。この石の上から始まる天和期の積み直しの勾配に合わせるために前面の上側をげんのうではつり、角を落として加工、整形したものと考えられる（図8）。

図8 001-5054 前面のゲンノウによるはつり（赤丸内）（東から）

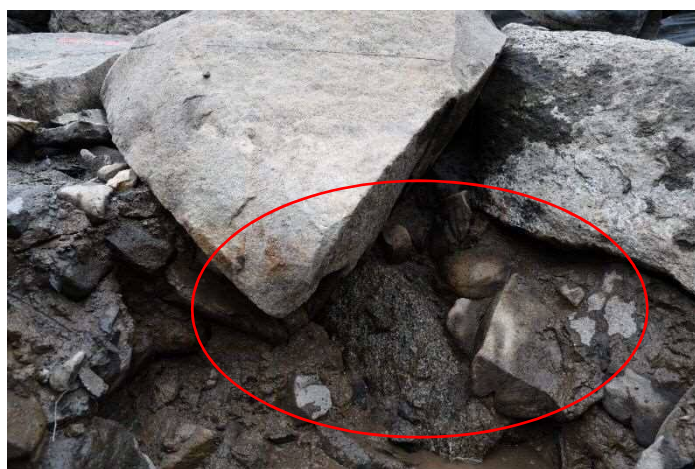
・001-5054の背面の栗石を掘削したところ、この石と下側の石との間に介石が丁寧に配置され、安定した据え方となっていることを確認した。これは慶長期の石積みの特徴と考えられる（図9）。

図9 001-5054 下の築石及び介石状況（西から）

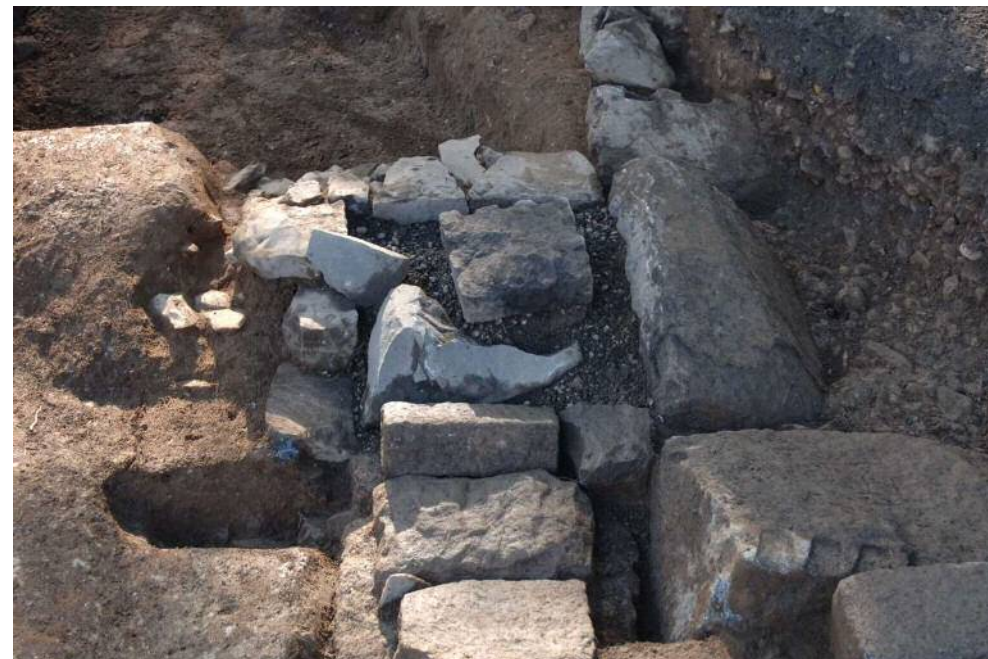
写真4 集水桝（北から）

集水桝は黒い砂によって埋められ、廃絶されている。

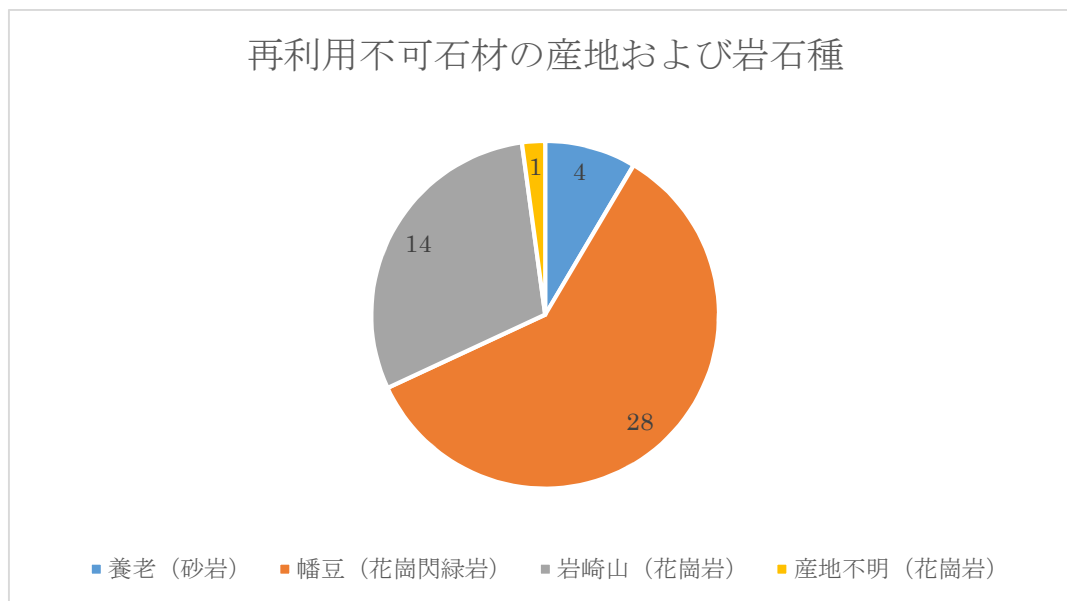
図 搦手馬出における再利用不可石材の岩種

・本丸搦手馬出において、解体した石材としては、幡豆、養老、小牧岩崎山のものが多い。また再利用不可とした石材は幡豆石が最も多い。

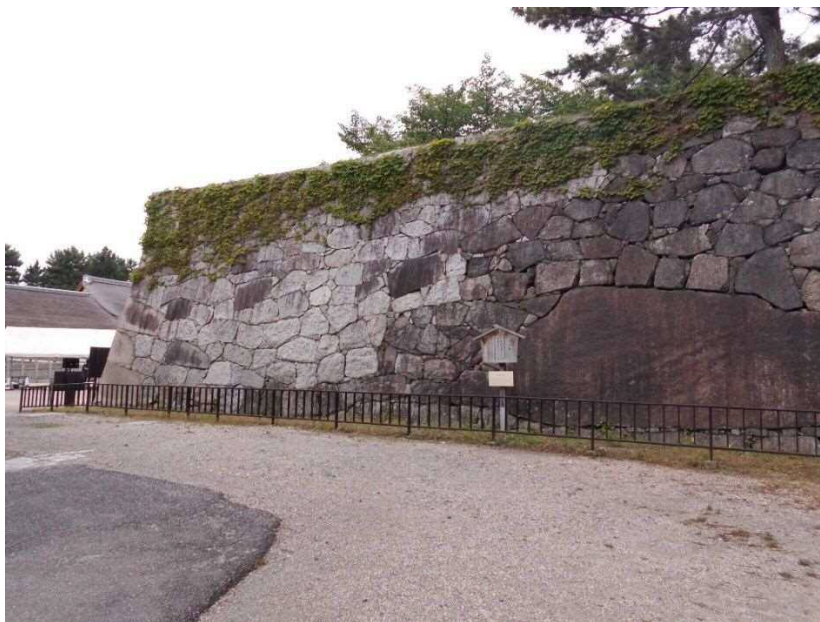
写真1 東一之門跡(西側)石垣(東から)(白っぽく見えるのが新補石材)
