特別史跡名古屋城跡全体整備検討会議(第41回)

日時：令和3年7月9日(金) 14:00～16:00

名古屋城表二の門等  
保存修理方針（案）

## 【概要と破損状況】

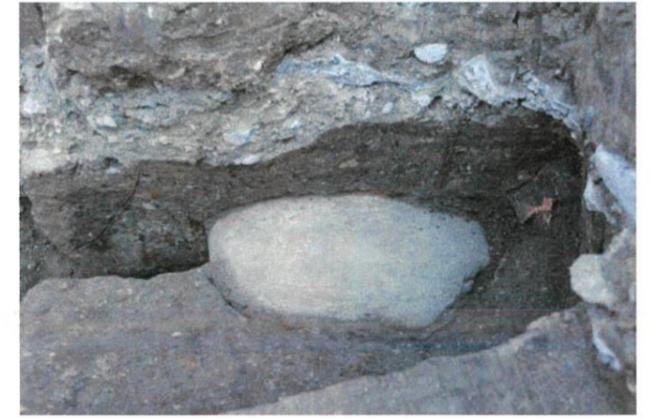
T13 北壁根固め石? (西から)

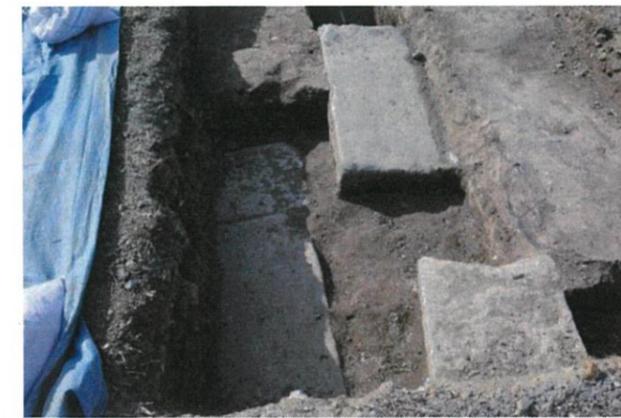
T14 花崗岩板石 (北から)

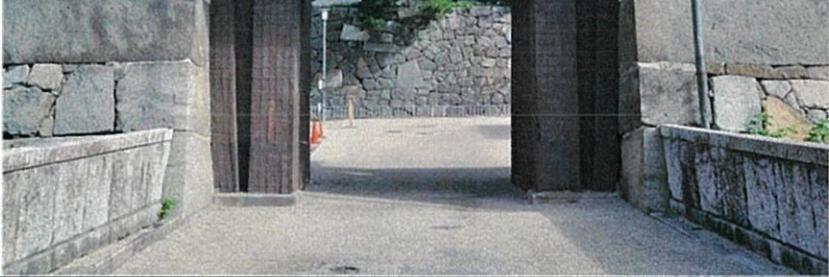
<p>南面前景</p>

<p>開門状態で常時公開</p>

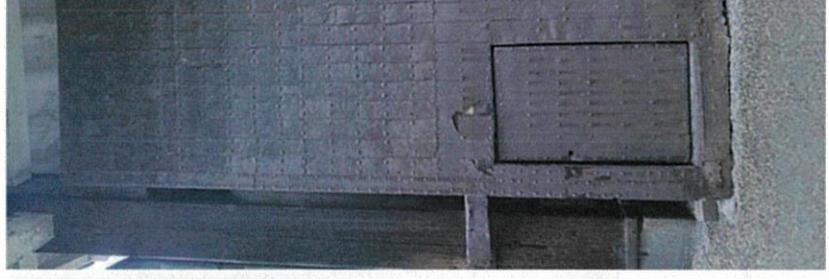
<p>東側大扉 (正面側)</p>

<p>戸先が垂下し、框下端が 地盤面に接している。 筋金は各所で破損。</p>

- ⑦ 大扉は下框の柄が折損、縦框の柄穴も破損しているため、  
框の取り外しが必要。補修に際して表面筋金の取り外しが必要  
となるが、筋金取り外し範囲は最小限とする。

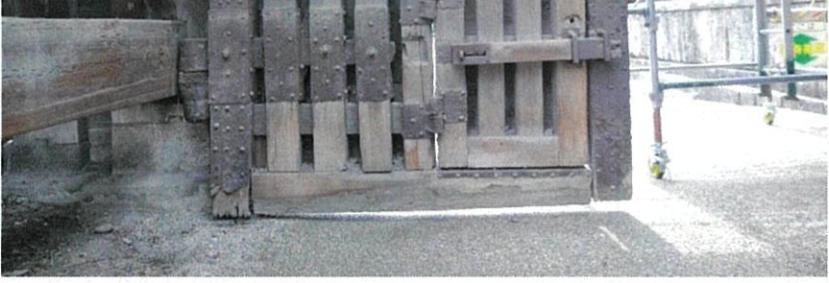
<p>東側大扉下部</p>

<p>下框下面の摩耗、縦框下 端・下框仕口の破損、下 框納の折損</p>

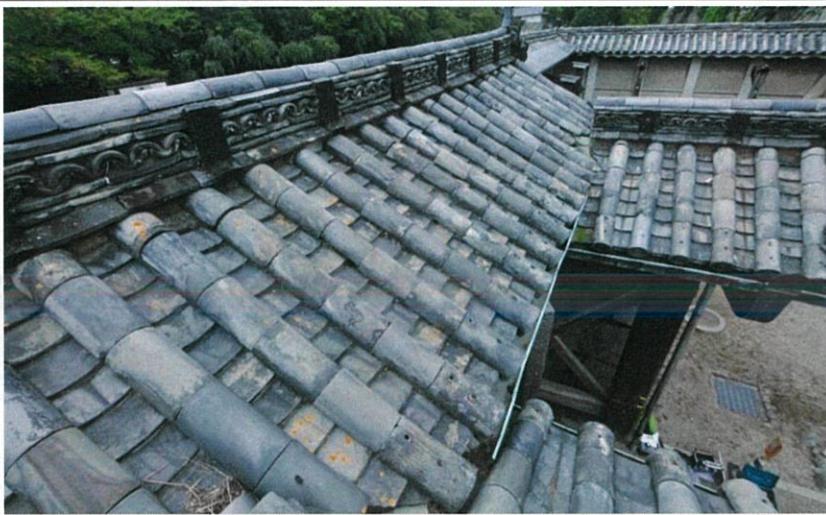
<p>北面屋根全景</p>	
<p>東より見る 丸瓦の葺足弛緩</p>	
<p>表門</p>

屋根工事 ⑤屋根瓦、下地土居葺とも全面葺替  
 解体した瓦は全数、打音調査等で割れ等破損状況を調査  
 瓦は形状、形式、耐久性などを考慮して再用、不再用に選別  
 再用瓦は水洗い、またはワイヤブラシ・タワシ等で清掃  
 新規に補足する瓦は在来品の中から標準となる瓦を定め、これに倣い製作  
 瓦葺きの工法は基本的には旧規に倣う。  
 各瓦は、銅線吊りもしくは釘止め 軒巴瓦釘の欠損部は新規作製し補足

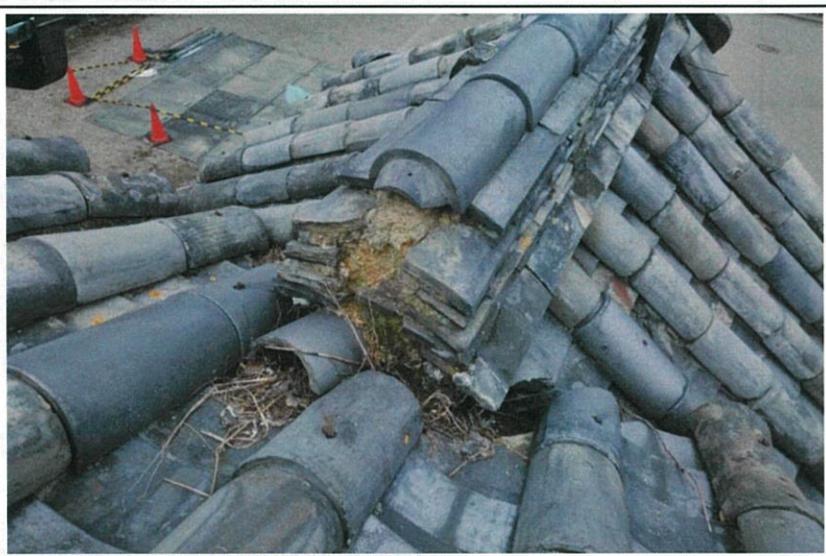
<p>東側控え屋根</p>	
<p>棟尻の小口漆喰欠失、葺土の流出、谷附近に有機物の堆積</p>	
<p>表門</p>

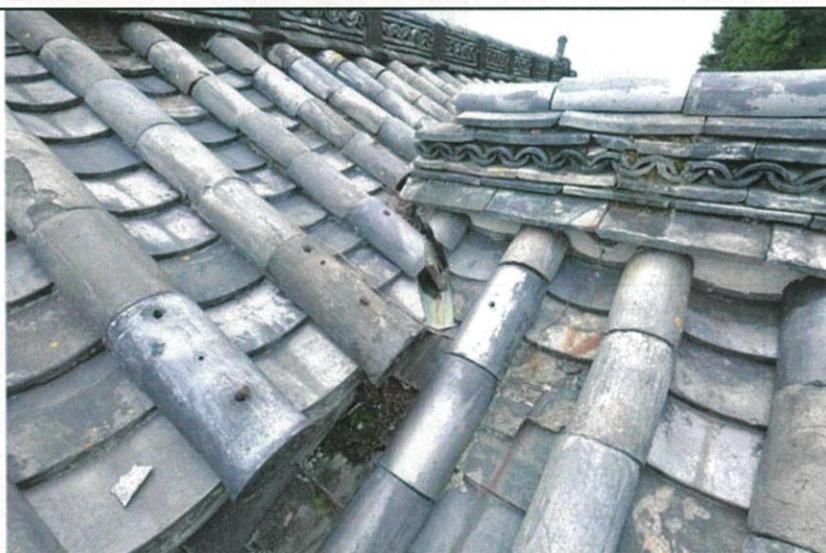
<p>東側控え屋根谷部</p>	
<p>瓦の割損、凍害、棟側面帯漆喰の欠損</p>

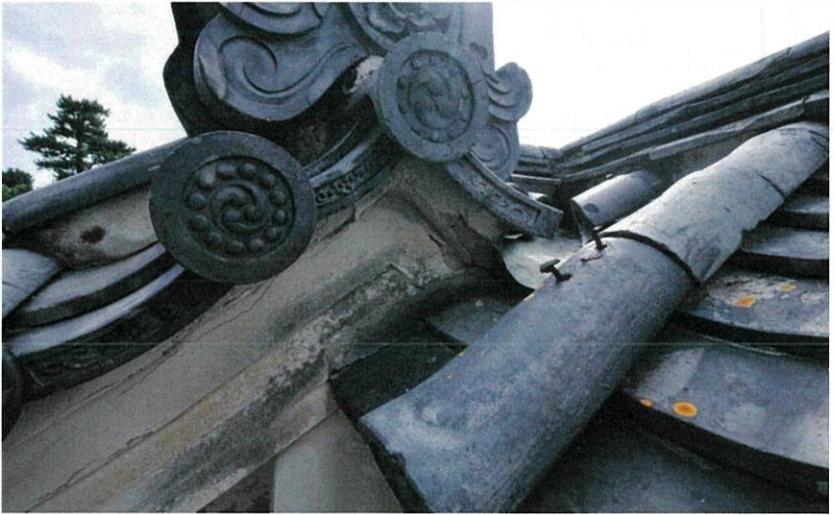
西側妻破風	
漆喰の劣化、下地木部の露出	
表門

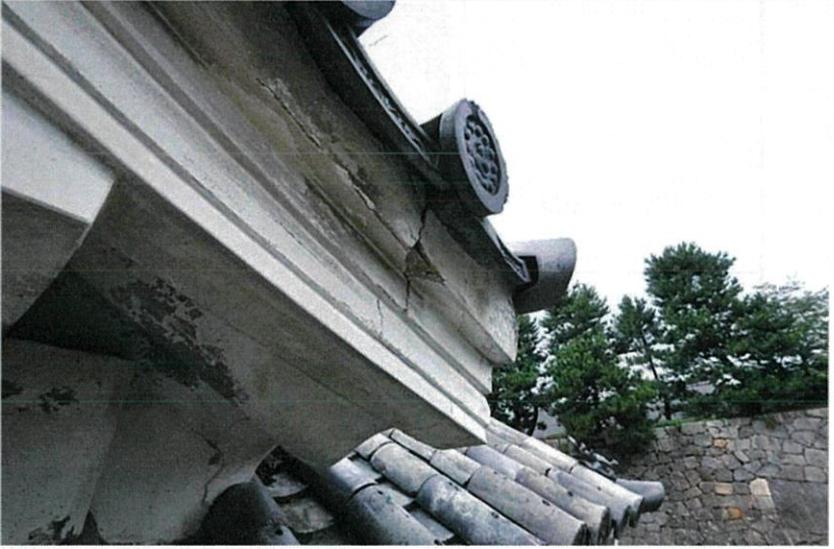
東側妻破風・登裏甲	
漏水による割れ、欠損	
表門

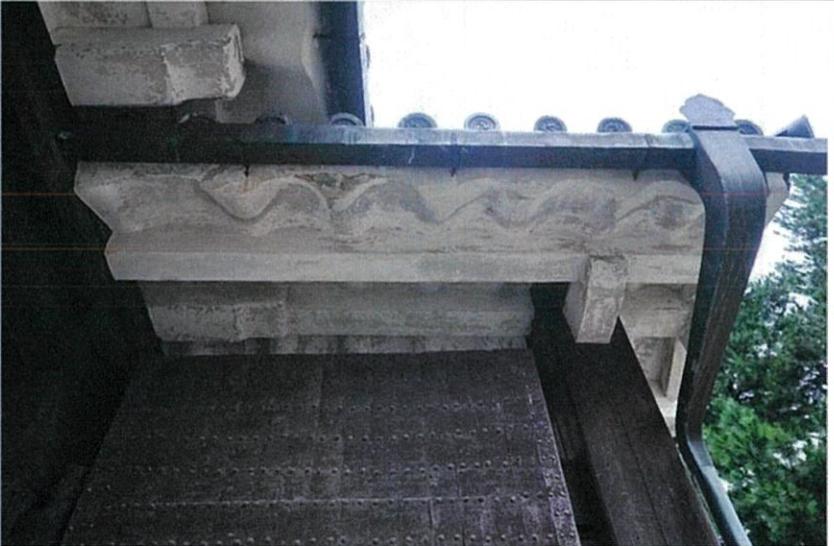
西側控え屋根軒裏	
谷からの漏水による軒先の破損

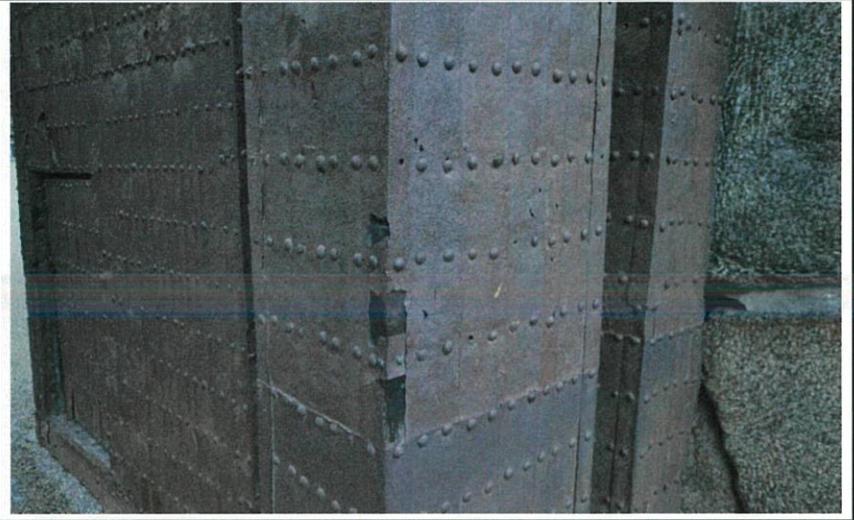
<p>東側鏡柱筋金</p>	
<p>筋金の破損、鋸釘の欠損 (各所にあり)</p>	
<p>表門</p>

金属工事  
 ⑧ 筋金、鋳の破損の著しいものについては取替  
 取替・新調する金物は黒色焼き付け仕上  
 取り外さない金物についてはさび止め処理のうえ黒色塗装を検討

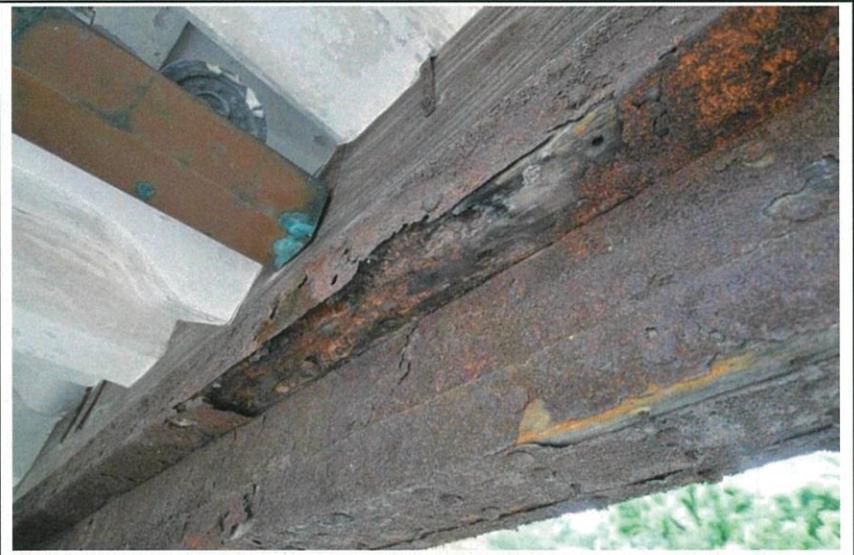
<p>冠木下端、楣背面</p>	
<p>軒樋からの漏水による筋金の腐食、木部の劣化 錆の発錆は冠木廻りが著しい。</p>	
<p>表門</p>

雑工事	控え軒樋が冠木に接しており取付位置の調整が必要 ⑨
	土塀	修理方針	解体修理
		基礎	控え柱柱脚については、雁木と連動して基礎整備 ④
		軸部	解体修理 ⑤
		軒回り	解体修理 ⑤
		屋根	解体修理、全面葺替、瓦再用率は目視の結果 30%程度の再用率を想定しているが出来る限り再用 ⑤ 地震荷重軽減の為、空葺にすることも検討する
壁		解体後、伝統的土壁かどうか確認し、慎重に工法を検討する ⑥	
雑工事	軒・控え柱等に蟻害の経歴があり、木部防蟻・土壌防蟻処理必要		
備考	修理規模	<p>◆門について、漏水による軒廻り木部腐朽が隠蔽されている可能性がある。解体時に改めて腐朽範囲を確認し、必要に応じて修理範囲を拡大する。</p>	
	仮設	<p>◆本丸内防災対策のため、消防車両を通行させる必要がある場合は以下の開口が必要 ※必要開口＝幅 3.1m、高 3.8m(最低寸法)必要。 消防の希望寸法は、幅 3.5m、高 4.5m</p>

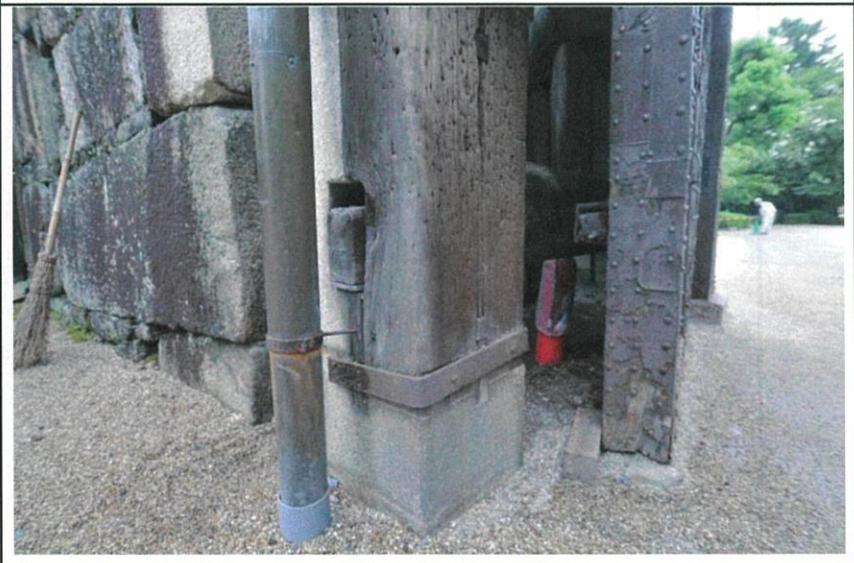
<p>控え柱</p>	
<p>金輪継補強帯鉄の破損、 控え貫楔の欠損</p>

耐震対策	門	<p>現状:耐震要素として控え貫の筋違は地震初期に座屈し機能しない。控え柱下に 1.0m<sup>3</sup> の基礎が設置され、控え柱と何らかの形で接合している。控え柱と基礎が緊結されていると仮定すると、安全限界時にも控え柱に浮き上がりは生じない計算結果が得られた。</p> <p>対策:柱脚礎石の基礎埋め込みの状態を確実にするため、転倒防止に必要な礎石の付着力を求め、必要量のコンクリートを増打することで安全性を確保する。控え柱と金輪継の礎石部分はダボ、帯鉄が破損しており、補修により復旧させる。</p>	
	土塀	<p>現状:控柱が耐震要素として機能していない。</p> <p>対策:土塀の耐震対策としては、控柱の基礎部分での対策が考えられるが、雁木と連動するためまずは雁木の調査を行う。雁木復元の際には、土塀全体での構造検討、運営管理手法等も含め、再度整備方針の検討を行う。</p> <p>雁木復元に際しては史料調査・発掘調査・文化庁等協議・保存活用計画へ追加の手順を経る必要がある。</p>	
保存修理	門	修理方針	屋根葺き替え部分修理
		基礎	補強時は既存基礎コンクリートを増し打ち ①
		軸部	土塀解体修理を前提に傾斜の修正 ② 既存の控え貫の筋違は後補で耐震に寄与せず、門と柱の干渉を招いているため撤去で検討、併せて変形制御のため既存控え貫の楔補足等修理 ③ 控え柱と礎石接続部の木部繕い ②
		軒回り	野小舞や垂木、軒先部材の腐朽が想定され、部分的に補修 ④
		屋根	瓦・土居葺とも全面葺替、役物瓦は出来る限り再用、他は目視の結果 40%程度の再用率を想定しているが出来る限り再用、軒巴瓦釘欠損部補足 ⑤ 地震荷重軽減の為、空葺にすることも検討する
		壁	軒回りは漆喰塗直し、土塀接続部、上屋破風は下地から塗直し ⑥ 西控え屋根の南端冠木附近は下地から補修が必要
		建具	大扉は門から取外し、部分修理。下框、縦框の下部など腐朽部分を補修後、締め直し建付け調整 ⑦
		金物	筋金は、破損箇所、欠失箇所のうち、下方の金物を重点的に補足。そのほかは丁寧に清掃。(※ケレンは行わない) 修理に際し解体する金物は、補修のうえ再用、破損程度が大きいものは取替、欠損部は新調補足 ⑧

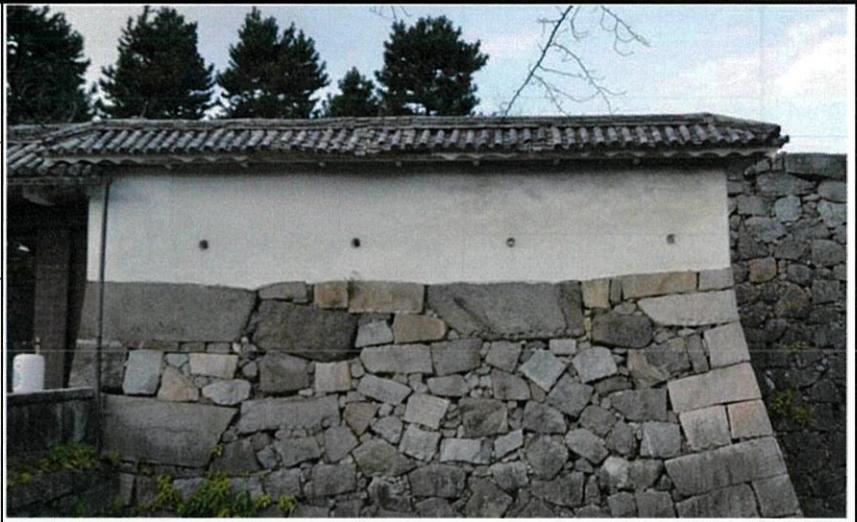
南面全景	
熨斗、丸瓦の欠損多数、 軒漆喰塗の破損	
土塀(東側)

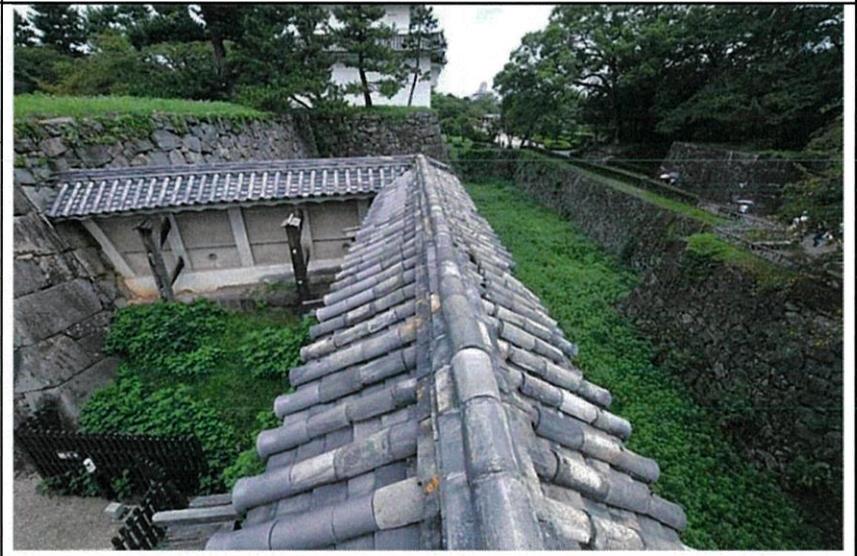
屋根全景(東を見る)	
南面堀側(右側)の破損 が顕著	
土塀(東側)

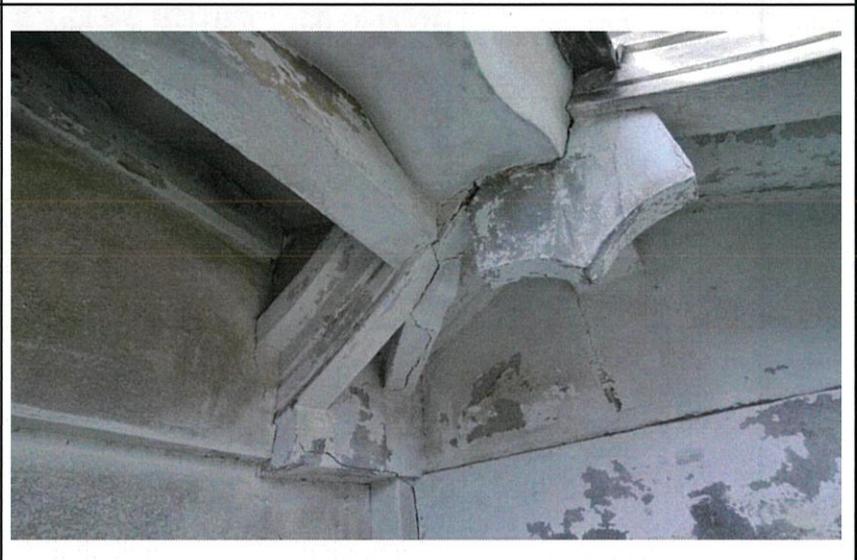
表門東側破風際	
塗籠部の割損が著しい

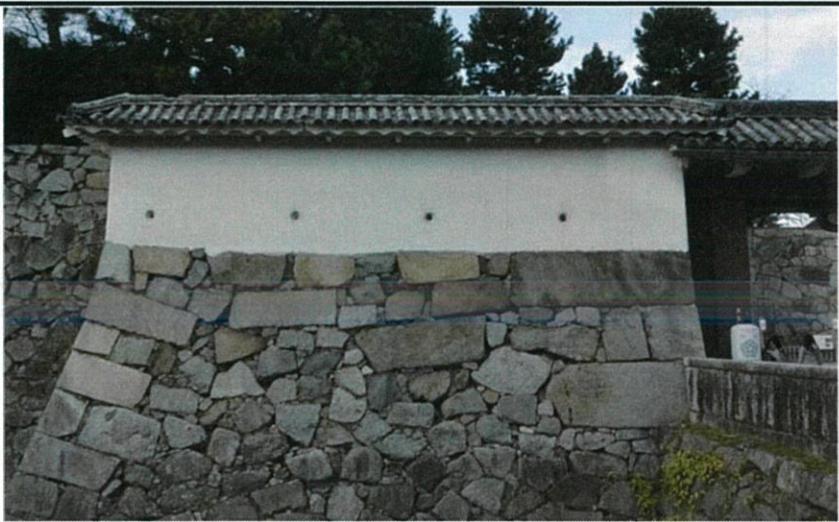
<p>南面全景</p>	
<p>雁振瓦、台熨斗、軒丸瓦の欠損、軒先の破損</p>	
<p>土塀(西側)</p>

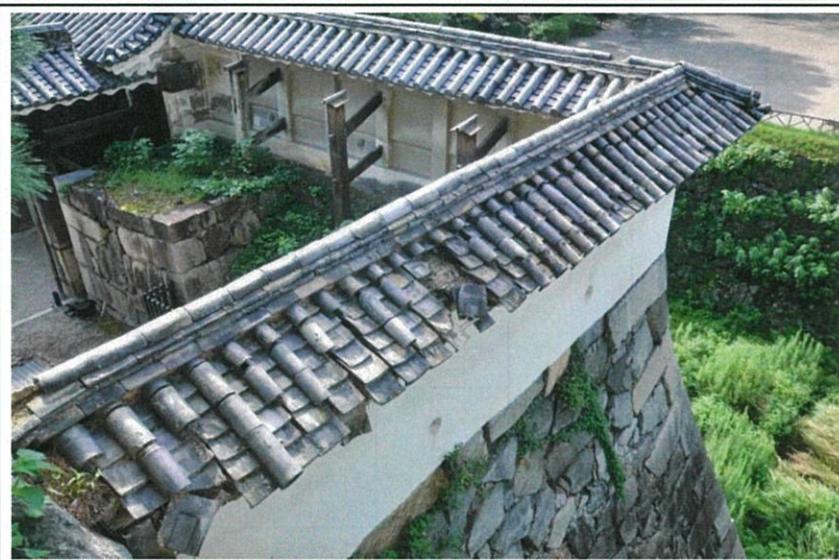
<p>屋根全景</p>	
<p>瓦、軒廻りの破損は深刻な状況</p>	
<p>土塀(西側)</p>

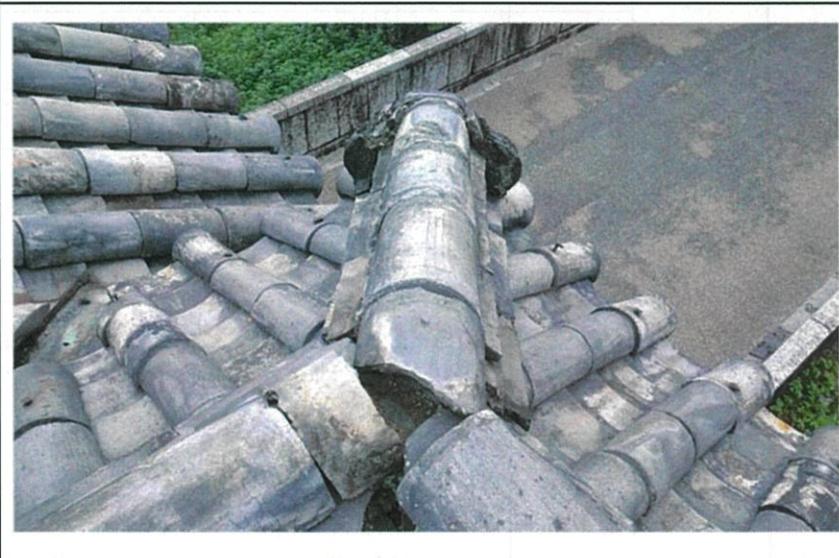
<p>棟出隅部分 (左奥が表門)</p>	
<p>棟瓦の割損、鬼裏影盛の劣化</p>

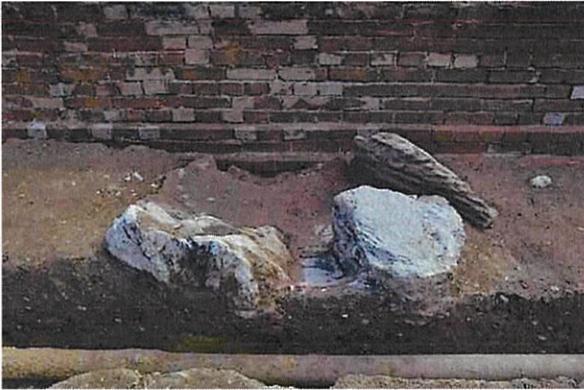
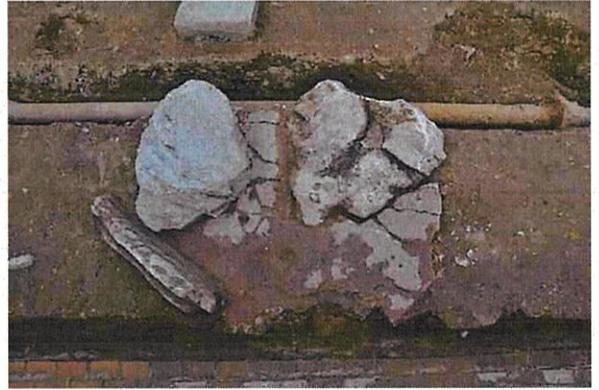
平成27年度の発掘調査において、三和土と石を用いて鉢状に造られている構造物を確認した(標高12.95m)。南側の一部は兵舎基礎によって破壊されているが、概ね円形を呈すると思われる。内面は緩やかに内湾しており、内面全体に赤く着色された三和土を厚さ5mmほど塗り重ねている。

出土位置や装飾性から『御城御庭絵図』に描かれている余芳の手水と考えられる。余芳に関する遺構は、この手水のみで建物に関わる遺構は確認されていない。

余芳 手水検出状況(北から)

余芳 手水検出状況(南から)
