特別史跡名古屋城跡全体整備検討会議 石垣・埋蔵文化財部会(第43回)

日時：令和3年7月14日（水）10:00～12:00

議事（1）本丸搦手馬出石垣修復について 本日の検討内容

## 穴蔵石垣の調査成果について

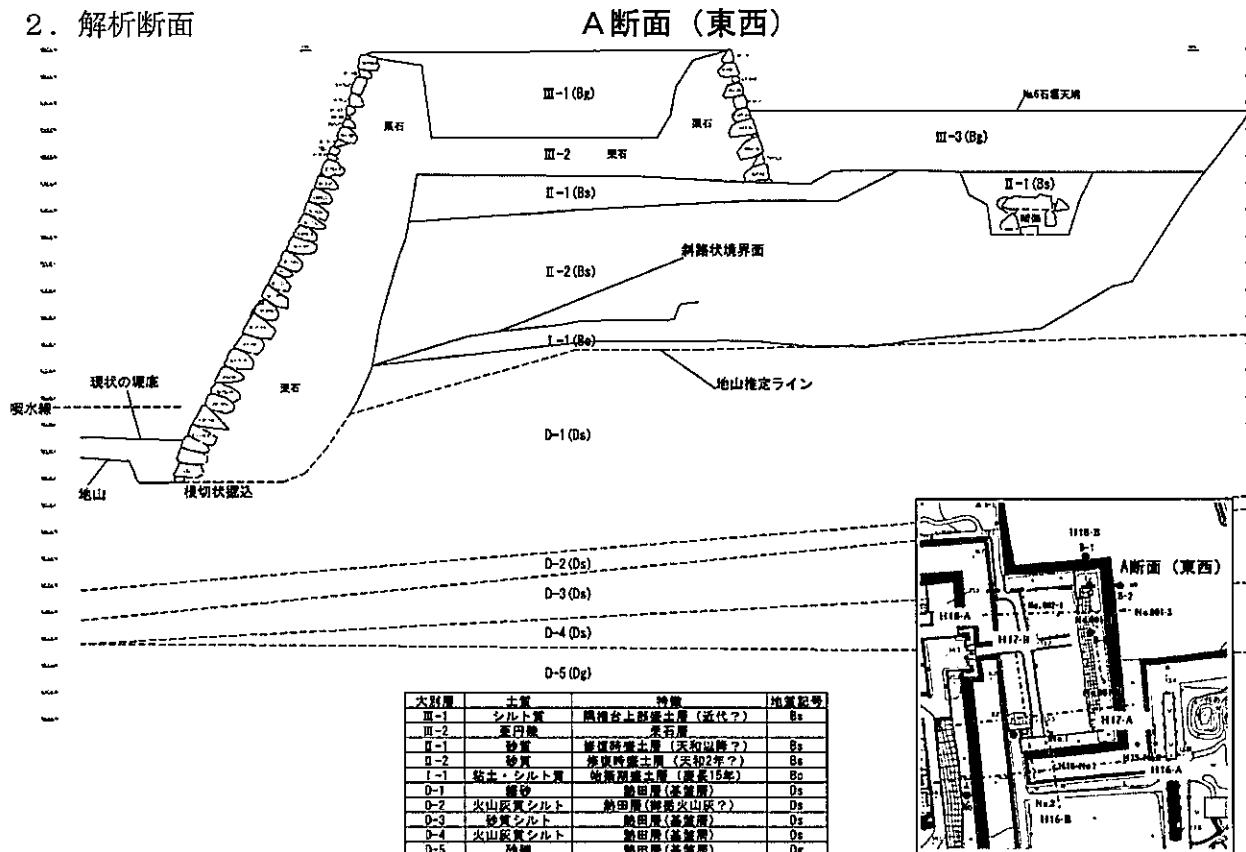
ケース	概要	モデル図	変形量	塑性ひずみ	せん断応力	所見
1-1	孕み出す前の状況					<ul style="list-style-type: none"> <li>・築石層と栗石層に変位量と塑性ひずみが大きい部分がありすべり面を形成している</li> <li>・せん断応力は築石に集中する</li> <li>・変形量は10.1cmとなっており、変形形状は現状とよく似通っている</li> <li>・幅の広い栗石層が不安定となることが分かった</li> </ul>
1-2	枠工を追加					<ul style="list-style-type: none"> <li>・枠工の追加により変形量が減少している (10.1cm→3.6cm <b>64%改善</b>)</li> <li>・足元を押さえる枠工は効果が高い</li> </ul>
2-1	栗石幅を2mに縮めた修復案					<ul style="list-style-type: none"> <li>・栗石層を2mに縮めることにより変形量がさらに減少する(3.6cm→0.4cm <b>89%改善</b>)</li> <li>・栗石幅の縮小は効果が高い</li> <li>・静的解析では地震時の栗石の挙動評価できないため、動的解析で照査する必要がある</li> </ul>
2-2	栗石幅を2mに縮め、檣台内部を土に置き換えた修復案					<ul style="list-style-type: none"> <li>・静的解析では地震時の栗石の挙動評価できないため、動的解析で照査する必要がある</li> </ul>

枠工にて対策を行ったが、外力に対するさらなる枠工の安定性の向上のため、碎石又は川砂利による間詰を実施する。

旧盛土が良質であるため工学的解析では問題が見られないが、埋め戻した直後から、安定する間までに十分な強度を確保するために石灰混合を行う方針とする。

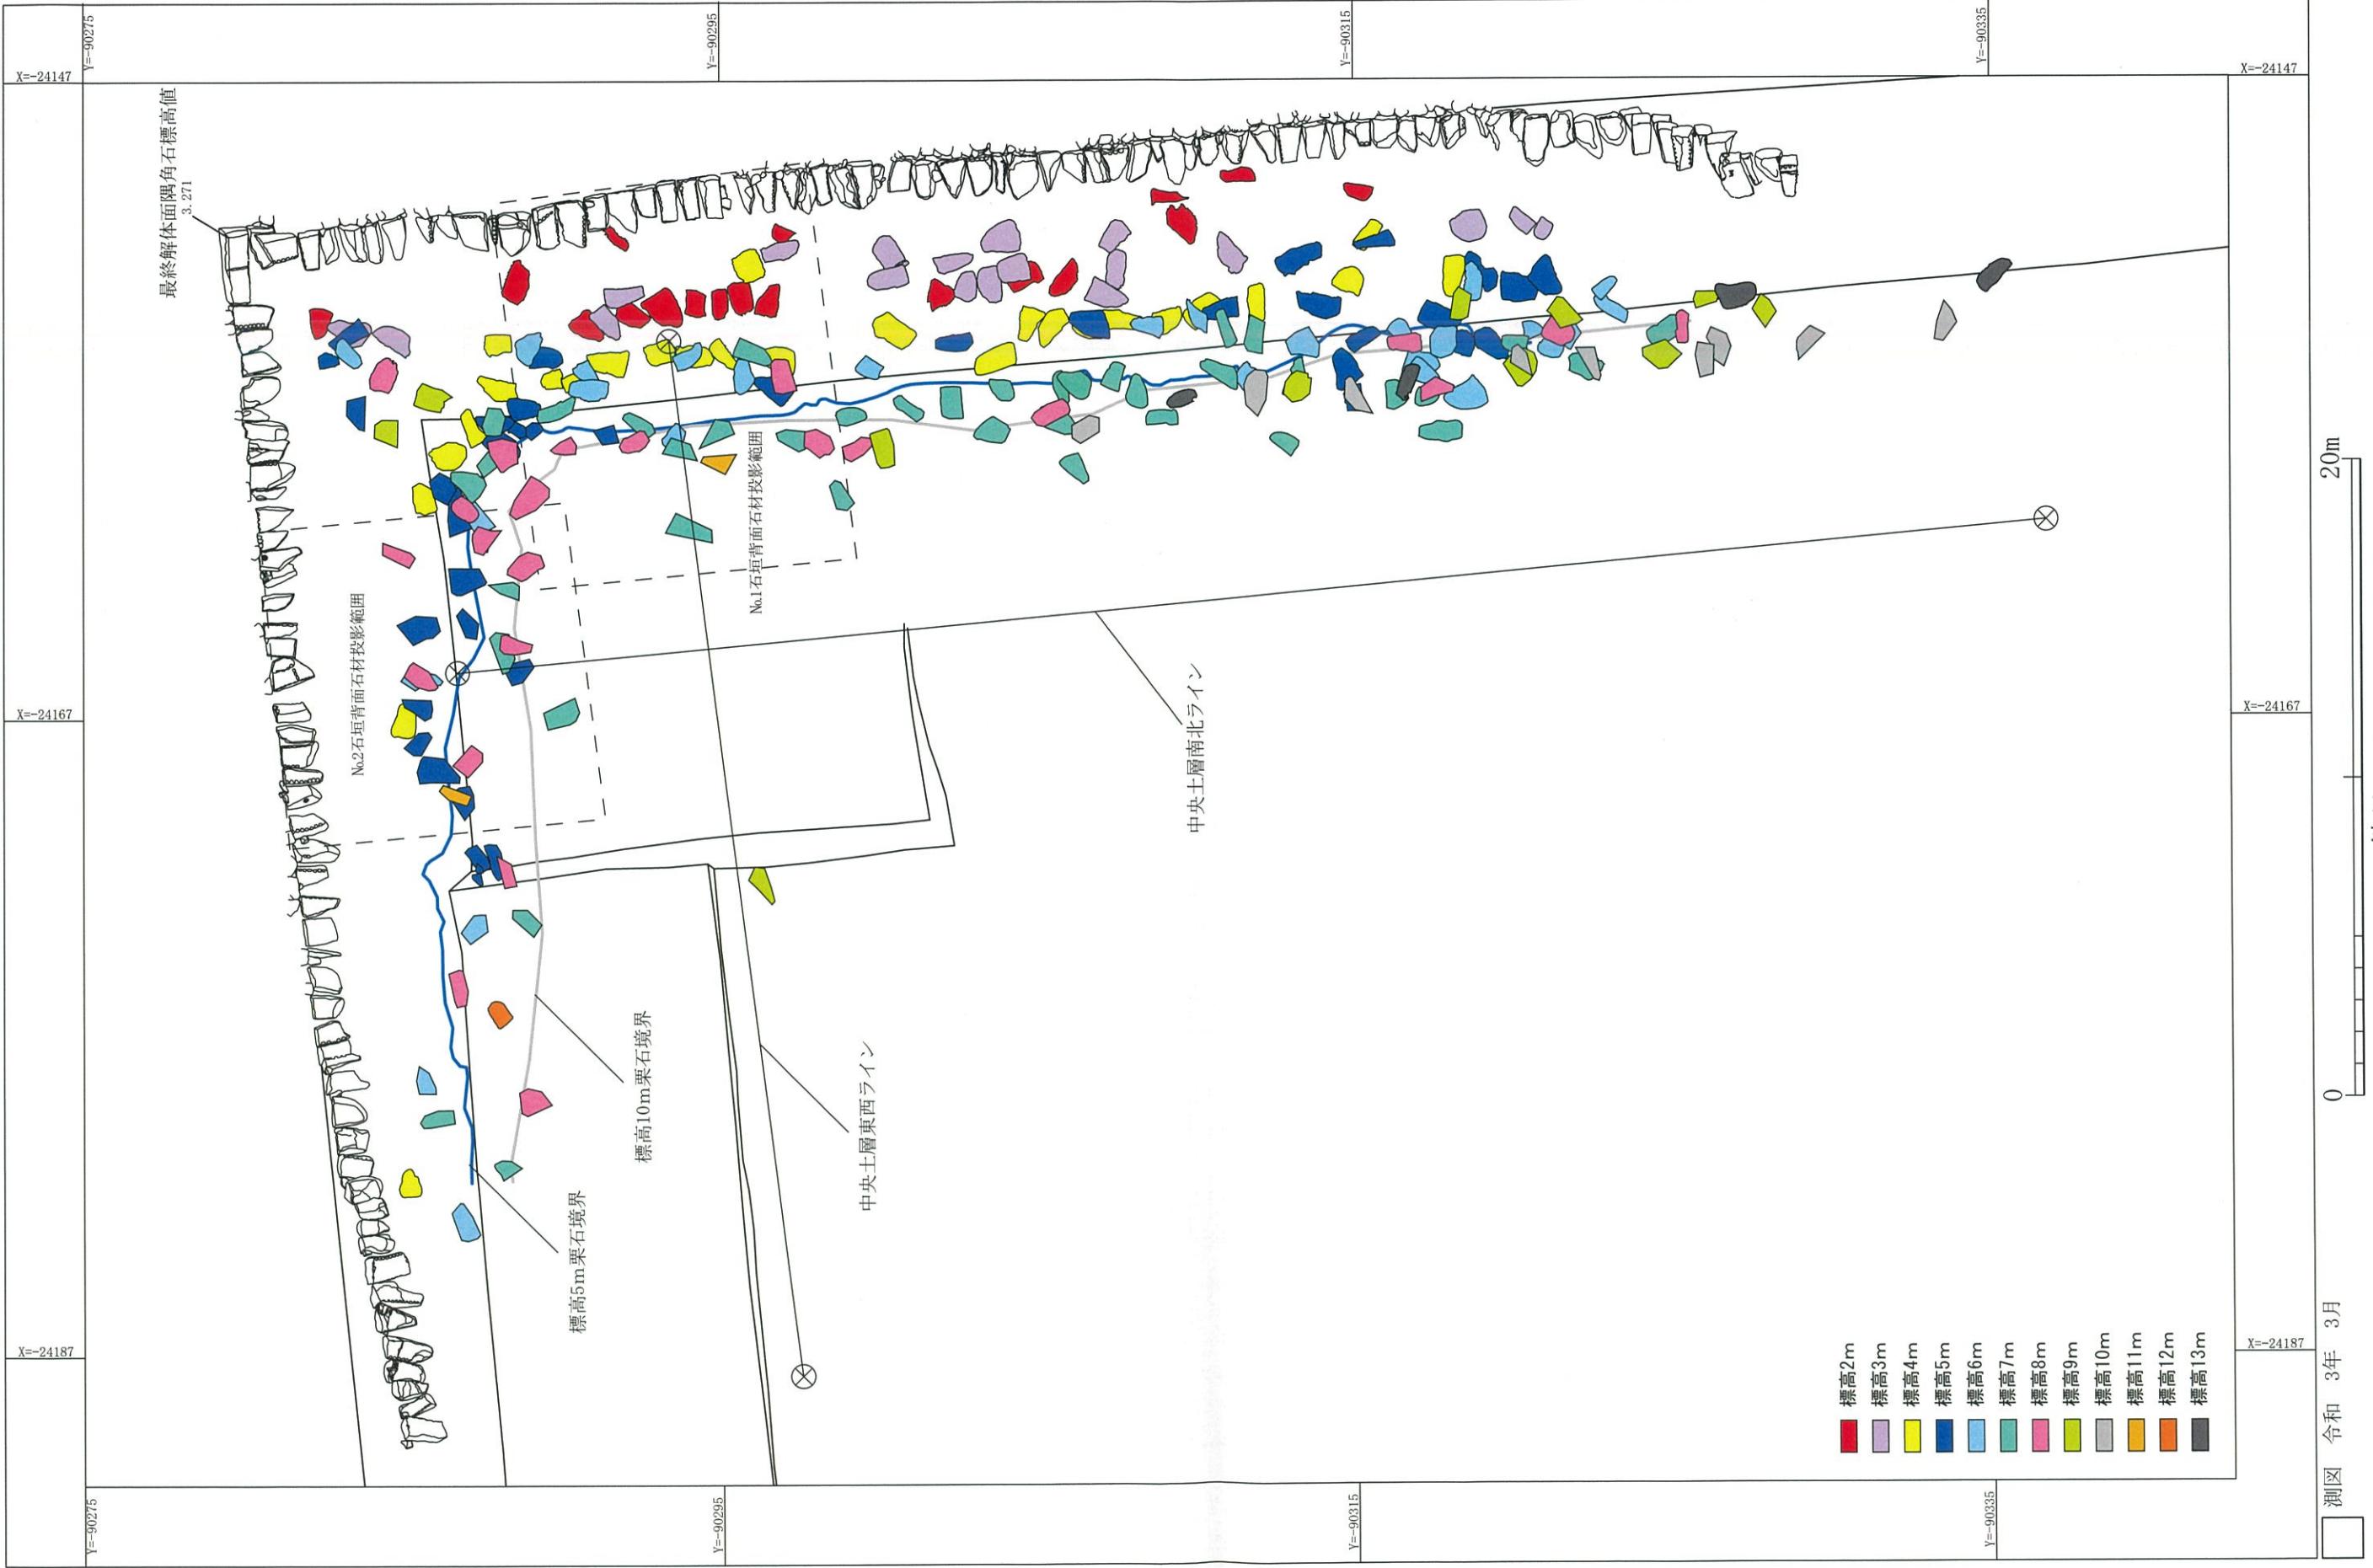
背面石材位置図

- ・石材の大きさは築石大（控え長が 1000 mm前後）。刻印が確認されているものもある。
- ・概ね GL9.00m よりも下で確認される。
- ・搦手馬出石垣全体で 224 個ほど確認されており、砂岩と花崗岩系の比率はおおよそ 1 : 2。

- ・傾向としては一定数が栗石と背面盛土の境界付近でみられる。
- ・置き方には規則性はみられないことから、目的を持って設置されたものではないと考えられる。
- ・刻印の内容から、築城期の石材と考えられる。

- ア 遺構ではなく遺物として、記録をしっかりと作成する。
- イ 積み直し時に損傷した石材と置き換える予備石材として用いる。（大きさや材質が適合するもののみ）
- ウ 上記イとして利用できないものは、割栗石に加工して元々存在した石垣背面に戻す。

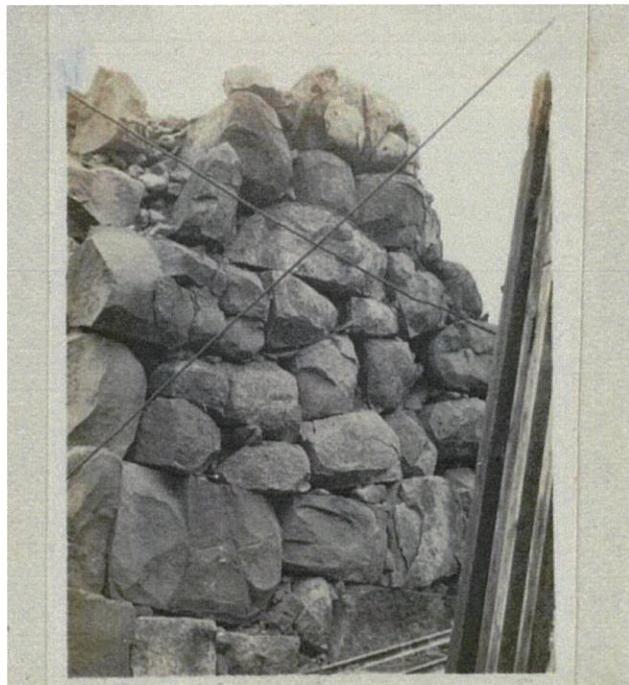
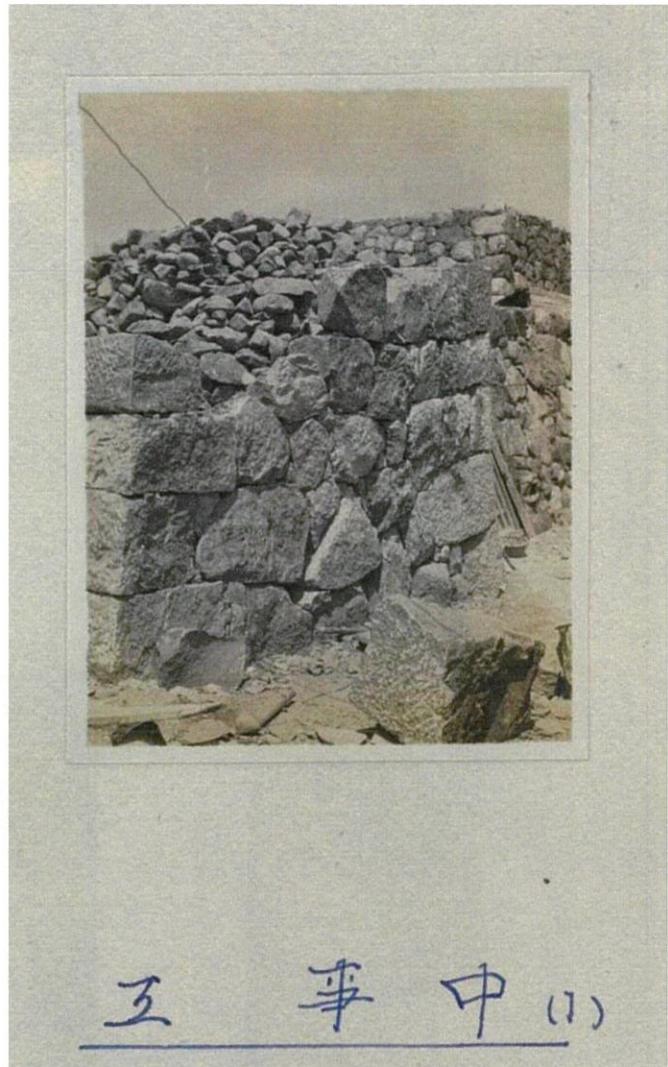
A 小天守SA02 積直し前(被災後)の姿

小天守については、小天守の入り口の東側の面(S A 0 2)の事例を例に示す。図17のCが現在の写真、Bが戦後の積み直し工事の際の写真、Aが積直し前(戦災後)の姿を示す写真である。これらを比較すると、積直し前後で見える範囲の石材はすべて変わっていることがわかる。一方、積み直し後の写真と現在の写真を比較すると、下部を中心に、同一と見られる石材も確認できる。ケーンソンから外れるこの石垣面では、現天守閣再建時には改変が及んでいない可能性がある。

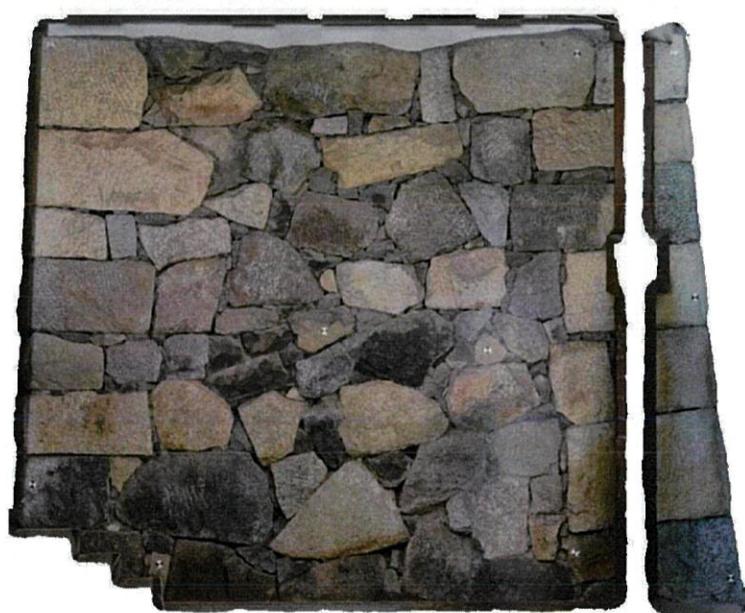
C 小天守SA02 現況

小天守入口のSA02は、戦後の被災後、現在の地上部最下段までは石材がかわっている。現天守閣再建にあたっては、ケーンソングの範囲外にあたり、下位の石材は同じものがある様に見える。
