1. 発生状況について

2. 点検結果について

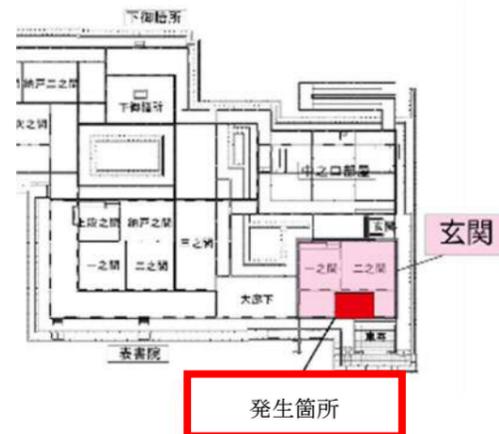
図1（発生箇所）

令和3年8月1日（日）正午頃、破風板の反り止めとしての補強材である破風板裏面吸付棧（以下「吸付棧」という。）が、本丸御殿玄関二之間前廊下の天井板に落下し、天井板が2箇所破損した。

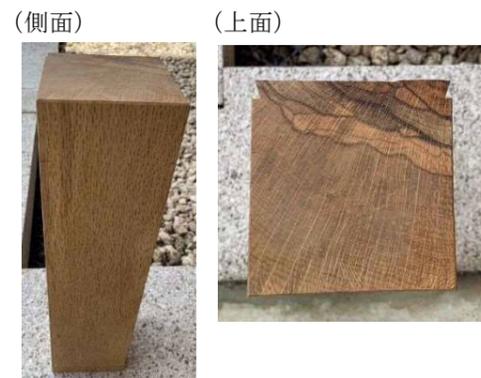
写真2（落下した吸付棧）

外れ（外し）た箇所における、破風板仕口及び吸付棧を計測した結果、吸付棧の収縮が確認された。公開時期が早い棟において、外れていたりやガタつきのある吸付棧が多かったことから、経年による乾燥収縮が落下原因と考えられる。

今回、想定以上の乾燥収縮によって落下したと考えられること、また点検の結果、落下した吸付棧以外にも外れていたりガタつきのある吸付棧があったことから、外れ（外し）た吸付棧を再設置した上で、今後、万が一にも落下することがないように、早急な観覧者の安全の確保と観覧への影響を考慮し、すべての吸付棧をアングル金物により固定した。

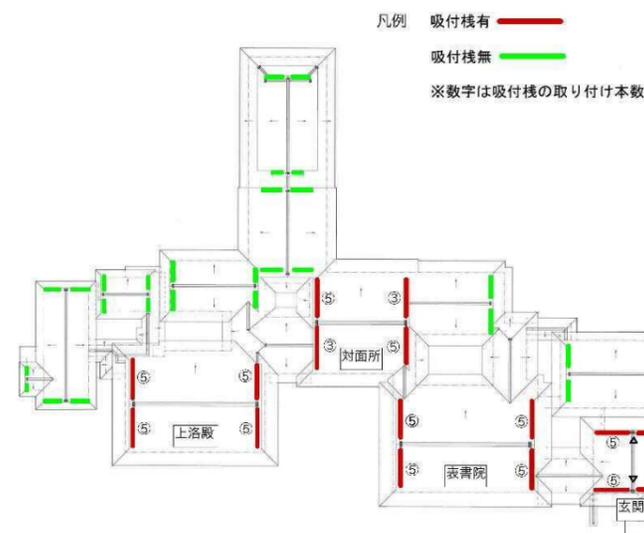
図3（吸付棧設置箇所）

天井点検口より屋根裏に立ち入り、吸付棧の設置箇所について、目視及び触手により部材の状況を確認した。点検の結果、吸付棧の設置箇所は玄関、表書院、対面所及び上洛殿であり、部材の状況は、令和3年8月1日（日）に落下した吸付棧以外にも、天井板へ落下はしなかったものの外れていたり、ガタつきのある吸付棧が存在した。

設置箇所	設置本数	外れ・外し	ガタつき有り	ガタつき無し	公開時期
玄関	20	6*	14	0	平成25年5月
表書院	20	0	20	0	平成25年5月
対面所	16	0	6	10	平成28年6月
上洛殿	20	0	6	14	平成30年6月

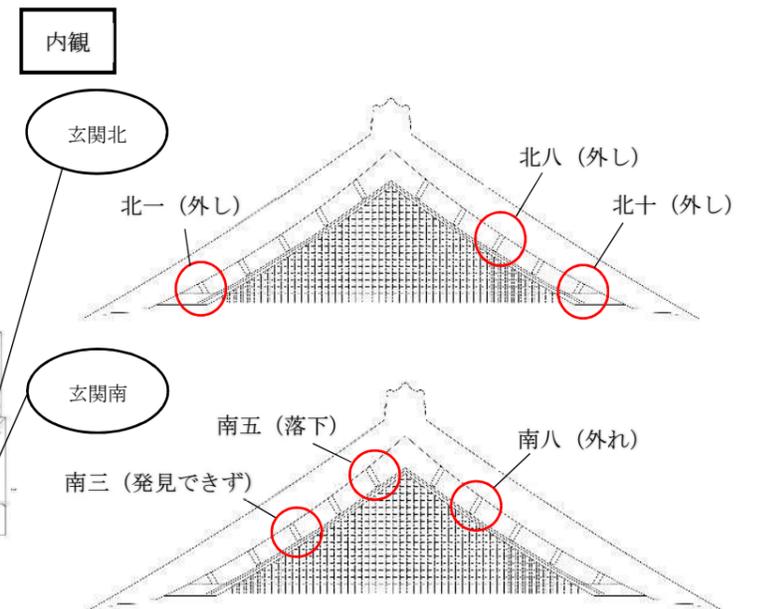
図4（外れ・外し吸付棧番付）

※落下した吸付棧1本、外れていた吸付棧1本、ガタつきが大きいと外した吸付棧3本、発見できなかった吸付棧1本 計6本
