特別史跡名古屋城跡全体整備検討会議 石垣・埋蔵文化財部会(第45回)

日時：令和3年10月29日（金）10:00～12:00

## 御深井丸側内堀石垣の調査について

### 3 石垣目視調査の概要

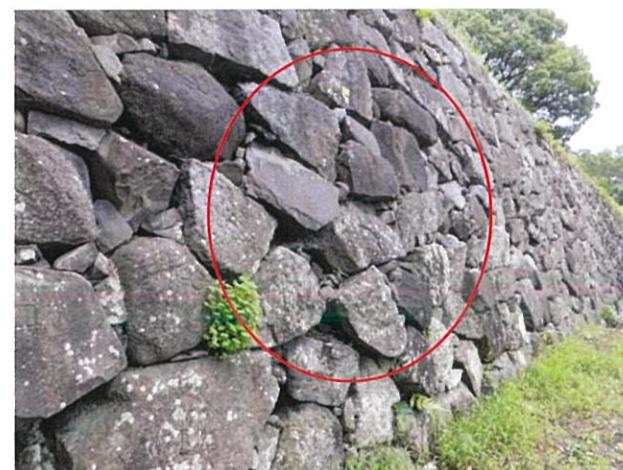
#### ①孕み出し

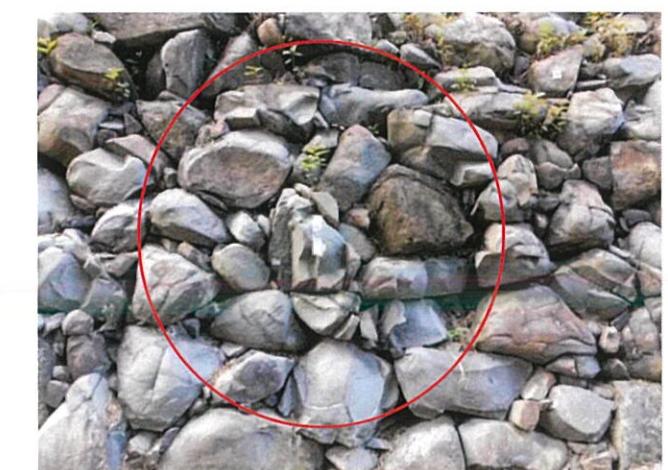
U65-1063～1065周辺

#### ②石材の割れが面的に広がっている部分

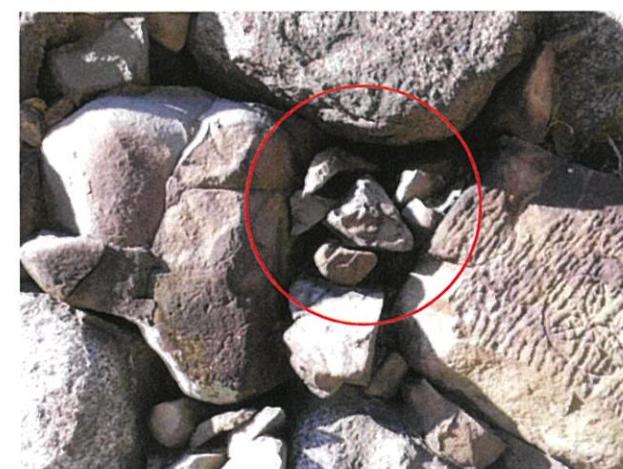
U65-1206

#### ③間詰石の抜け落ち、利いていない間詰石

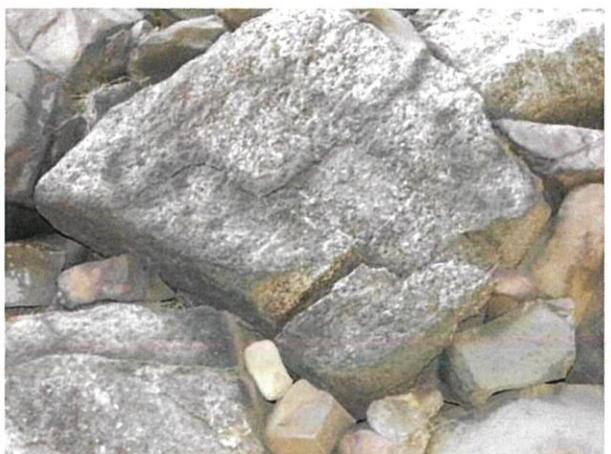
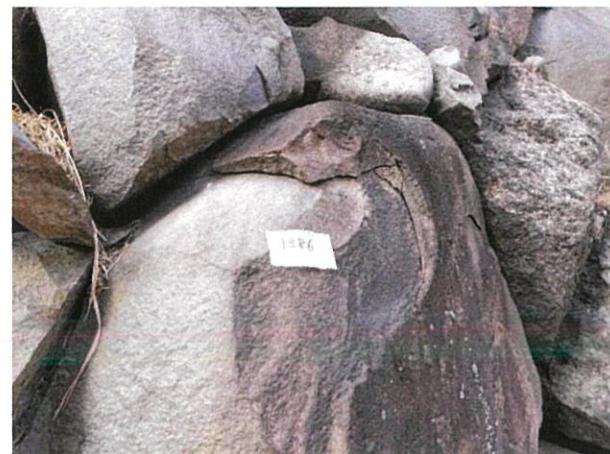
⑥5mm以上の開口亀裂が確認できる石材

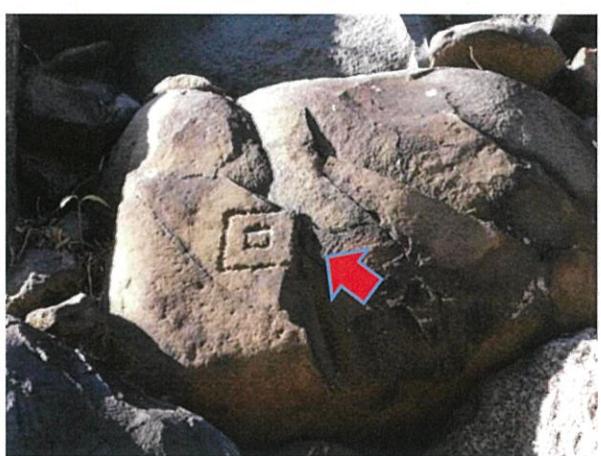
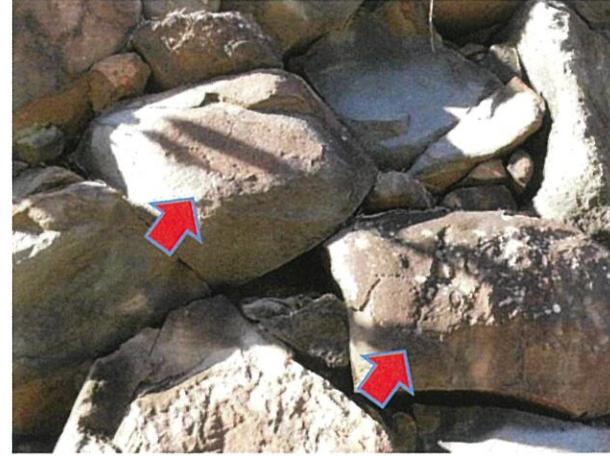
⑦刻印などがあり、文化財としての観点から保護すべきと判断される石材

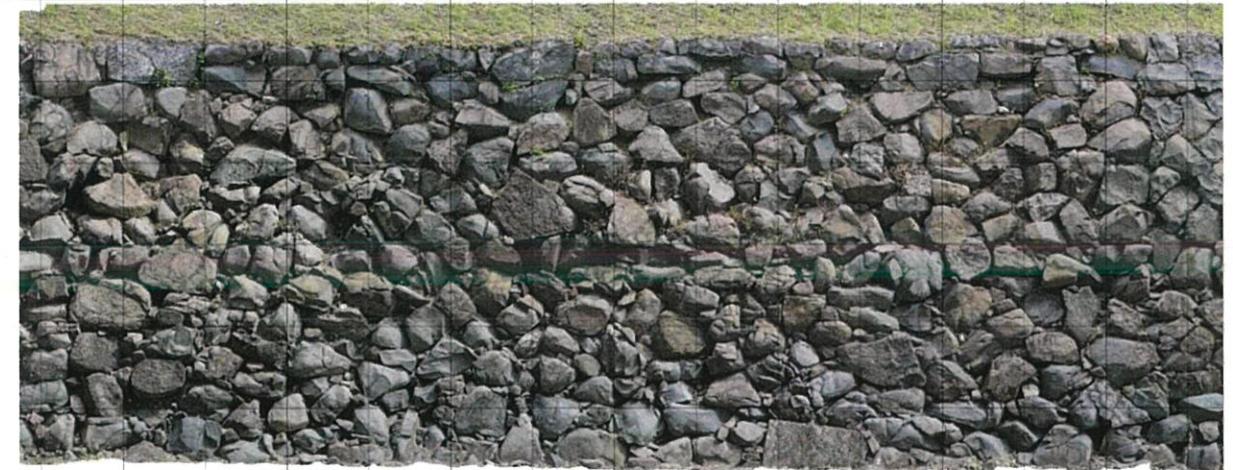
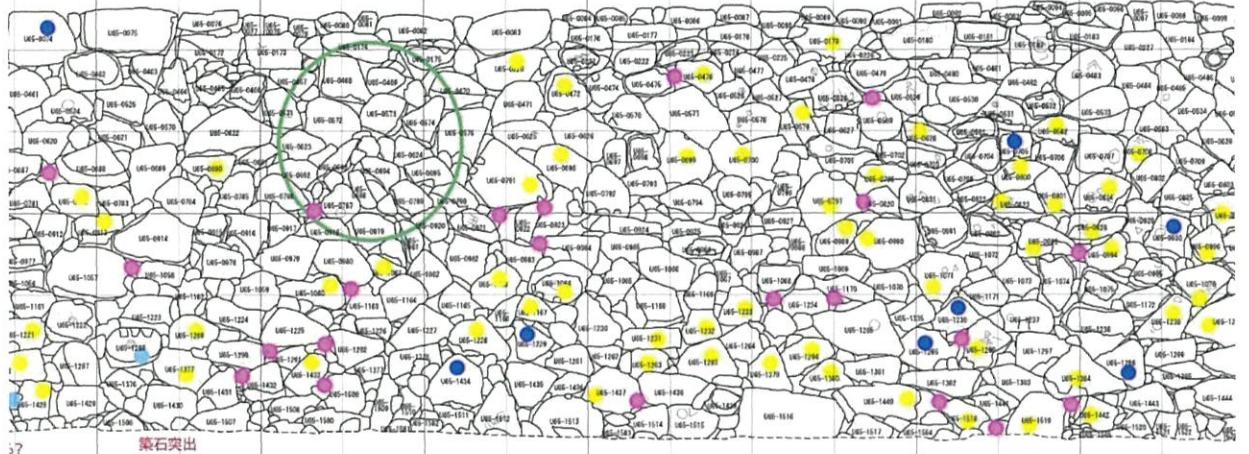
U65石垣面オルソ(部分)

- 割れが観察される石材(④⑥)
- 間詰石の抜け落ちが観察される箇所(③)
- 表面の剥離が想定される石材(⑦)
- 対応が必要な変状が生じている箇所  
(変形等の具体的な内容は個別に把握)

○ 面としての変形が認められる箇所  
(分類①②に対応)
