行政文書の名称	議題(2) 御深井丸側内堀石垣の調査について (スクリーン投影資料)		
行政文書の公開の日時及び場所	日時	令和 3 年 11 月 9 日	午前 10 時 以降 午後
	場所	市民情報センター (市役所西庁舎 1階)	
行政文書の公開の方法	1 閲覧 ② 写しの交付 3 視聴		
備考	<決定を行った所管課・公所> 観光文化交流局名古屋城総合事務所保存整備室 TEL 052-231-2488

名古屋城天守台石垣保全について
 III-6区画 U65西側石垣調査:面的に孕みだしがあり、胴込め栗石と間詰が多く抜けている。

名古屋城天守台石垣保全について
 III-26区画 U65東側石垣調査: 被熱で劣化した石材も多く、特に砂岩が密集している。

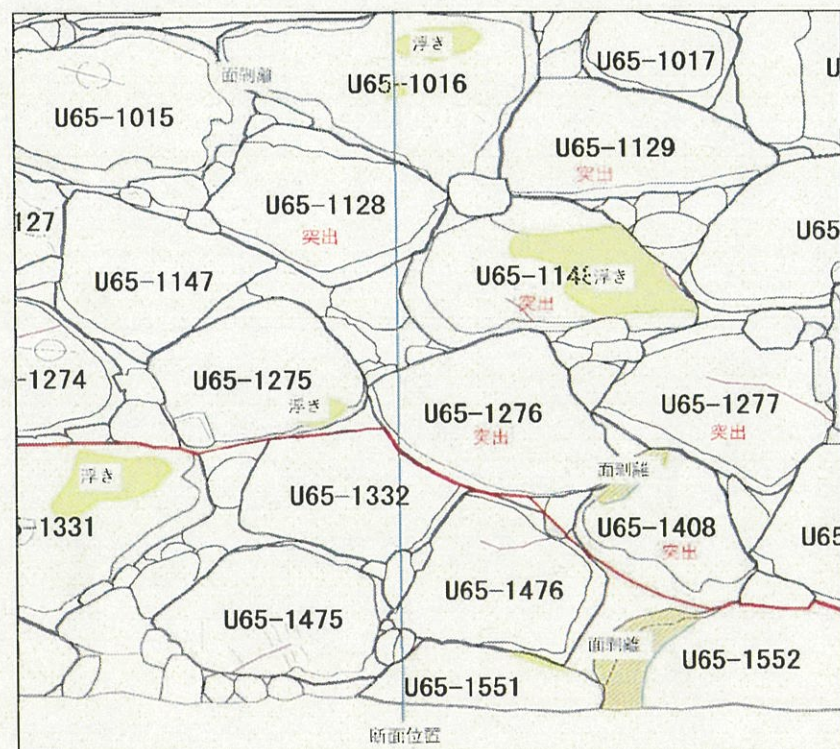
【現況状況(立面)】

- ・1128石材の下部が抜け落ち、石材が突出した状態で、周囲に孕みだしが見られる。
- ・1552石材は上部1408石材が突出し左側に亀裂と剥離がみられる。
- ・突出石材が多く(1128, 1129, 1148, 1276, 1277, 1408)。突出部付近での間詰石の抜けがみられる。

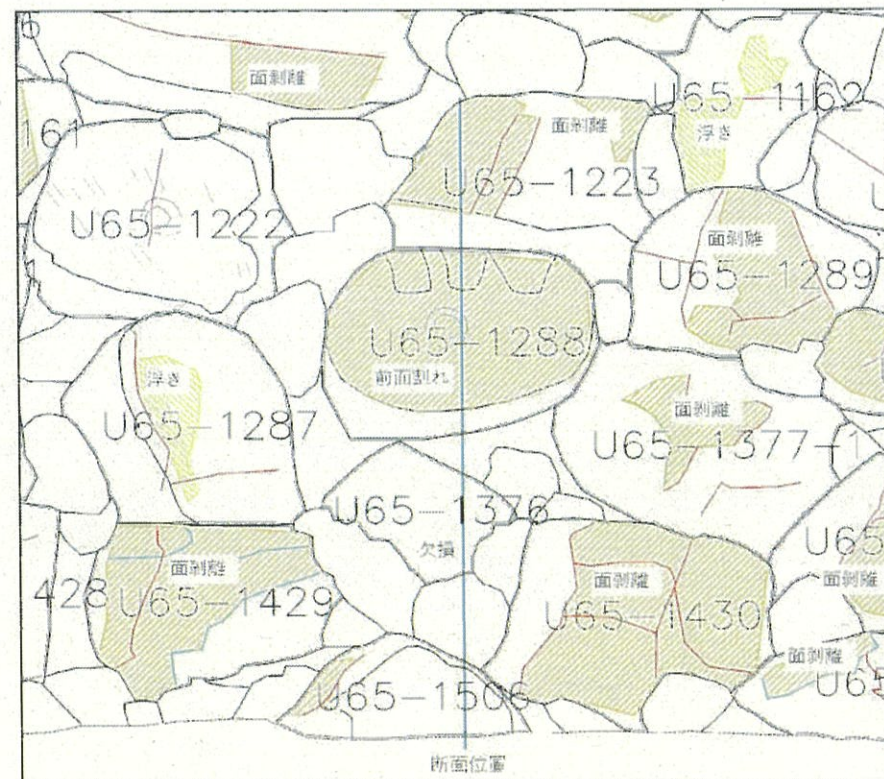
【現況状況(立面)】

- ・1376石材の表面が欠損し、1288石材が突出した状態。
- ・1288石材は刻印がある。表面から20cm程度で割れが見られる。
- ・1233石材は被熱による表面の損傷が見られる。
