3 観名保第 149 号  
令和 3 年 12 月 16 日

## 名古屋城木造天守基礎構造検討に係る調整会議（第2回）

## 天守台穴蔵石垣の現況調査結果について

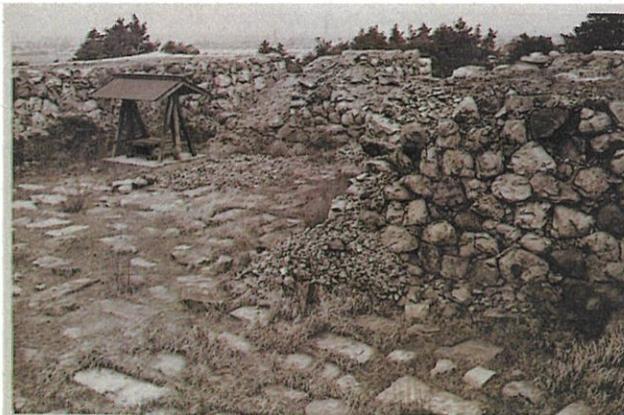
楕形、開口部周りの角に崩壊している部分がある。

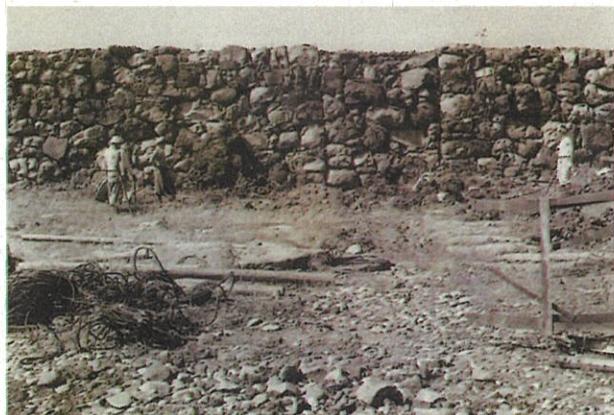
創建時の計画変更の跡と考えられる切抜の痕跡。

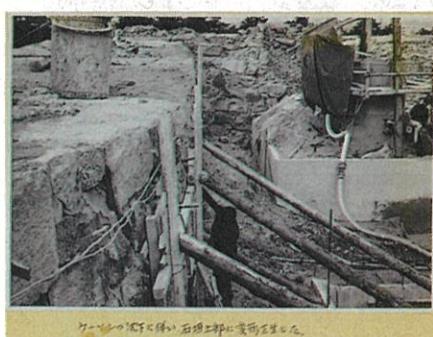
ケーソンの沈下に伴い石垣が内側に変形している

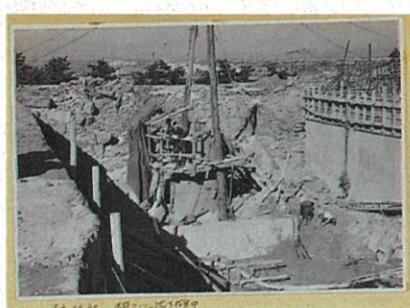
大天守北面の穴藏石垣の大半  
がはずされている

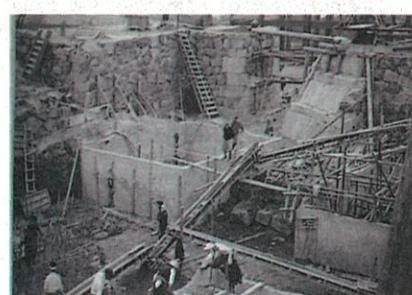
大天守の楕形の石垣をはずしケーソン  
を施工している

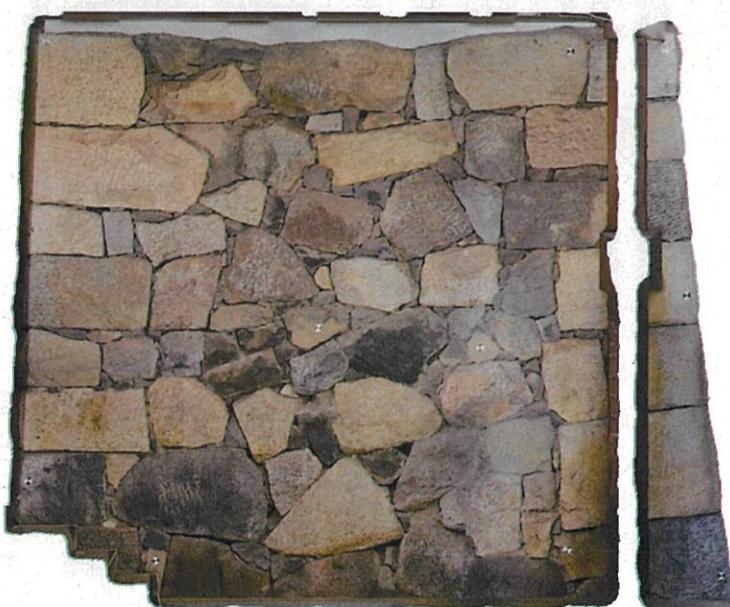
C 小天守SA02 現況

小天守入口のSA02は、戦後の被災後、現在の地上部最下段までは石材がかわっている。現天守閣再建にあたっては、ケーンソンの範囲外にあたり、下位の石材は同じものがある様に見える。

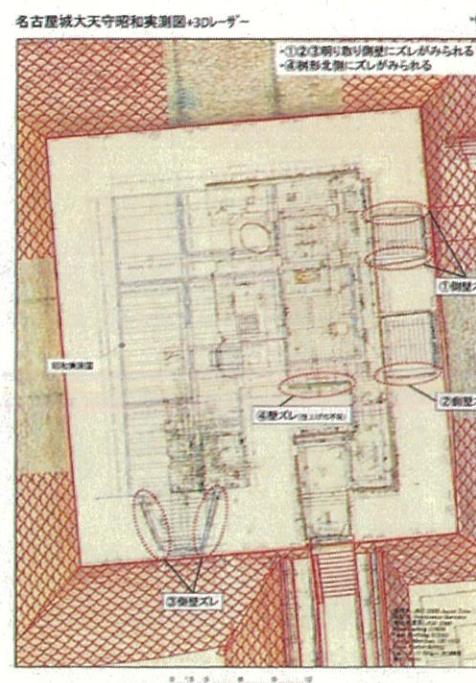
図15 測量図と昭和実測図の比較

3次元計測によって作成した大天守穴藏石垣の平面図を昭和実測図と比較したところ、明り取りの部分を中心にズレがあることを確認した(図15)。

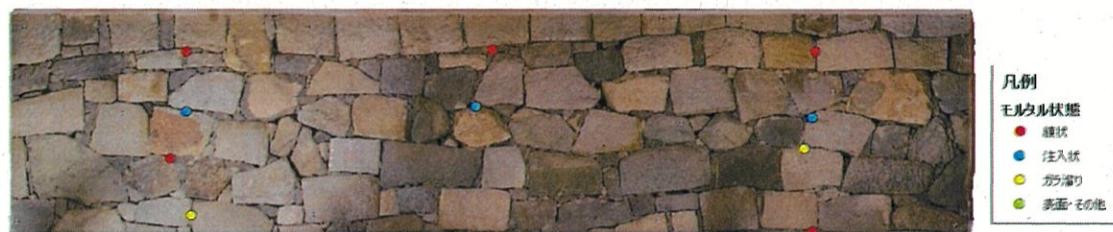
図17 穴蔵石垣ビデオスコープ調査成果

穴蔵石垣では合計414箇所についてビデオスコープによる調査を行った。穴蔵石垣は戦後の積み替え工事や現天守閣再建時に石垣が積直されている。特に現天守閣再建時にはケーソンを埋設に伴い、ほとんどの石垣で積み直しが行われていると考えられる。

それに伴い、ビデオスコープによる調査では、大半の調査地点でモルタルが確認された。モルタルの形状は、築石を積み直す際に、築石間に詰められたものの（練状とする）、現天守閣再建の工事の際に石垣面の補修・補強の目的で外部から注入されたもの（同じく注入状）に大きく分けられる。穴蔵石垣においては、この何れもが検出されており、石垣高や深度による傾向は認められなかった。

その他、BA06、BA07、BA08の石垣奥、深度80～120cm付近でコンクリート壁が確認されている。ケイソンと重なる位置のため、現天守閣再建工事の際のものと思われる。

裏込石層礫の密度では、緩みが若干大きい傾向が認められる。石垣部位に礫種等の違いは認められなかつた。その他の確認物としては、来城者によると思われる硬貨や入場券の半券、石垣積み直し工事に由来する釘やネジ、資材等が確認された。

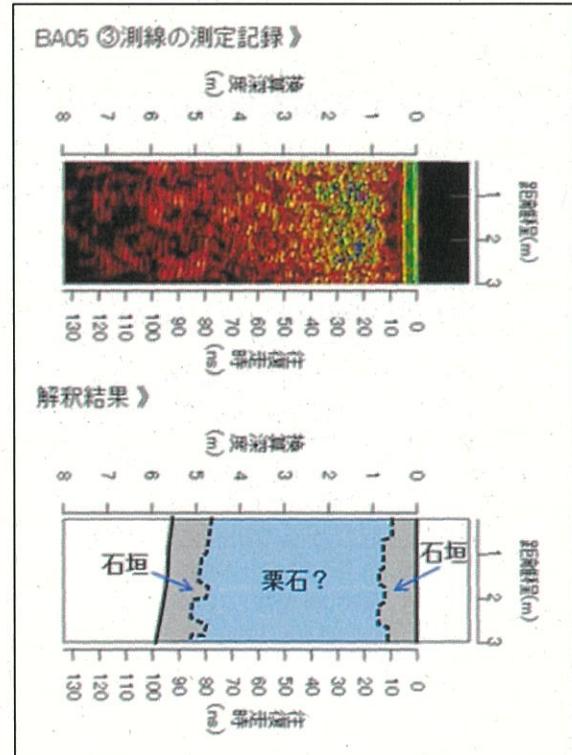
図19 穴蔵レーダー探査成果

多くの石垣面において、裏込石層（栗石層）の中に反応の強い部分があり、締固めの度合いが低い可能性がある。

レーダー反応が、天守台の外面石垣の築石まで達していると見られる測線があり、その探査成果からは、穴蔵石垣と外部石垣の間には、総栗となる可能性が考えられる。

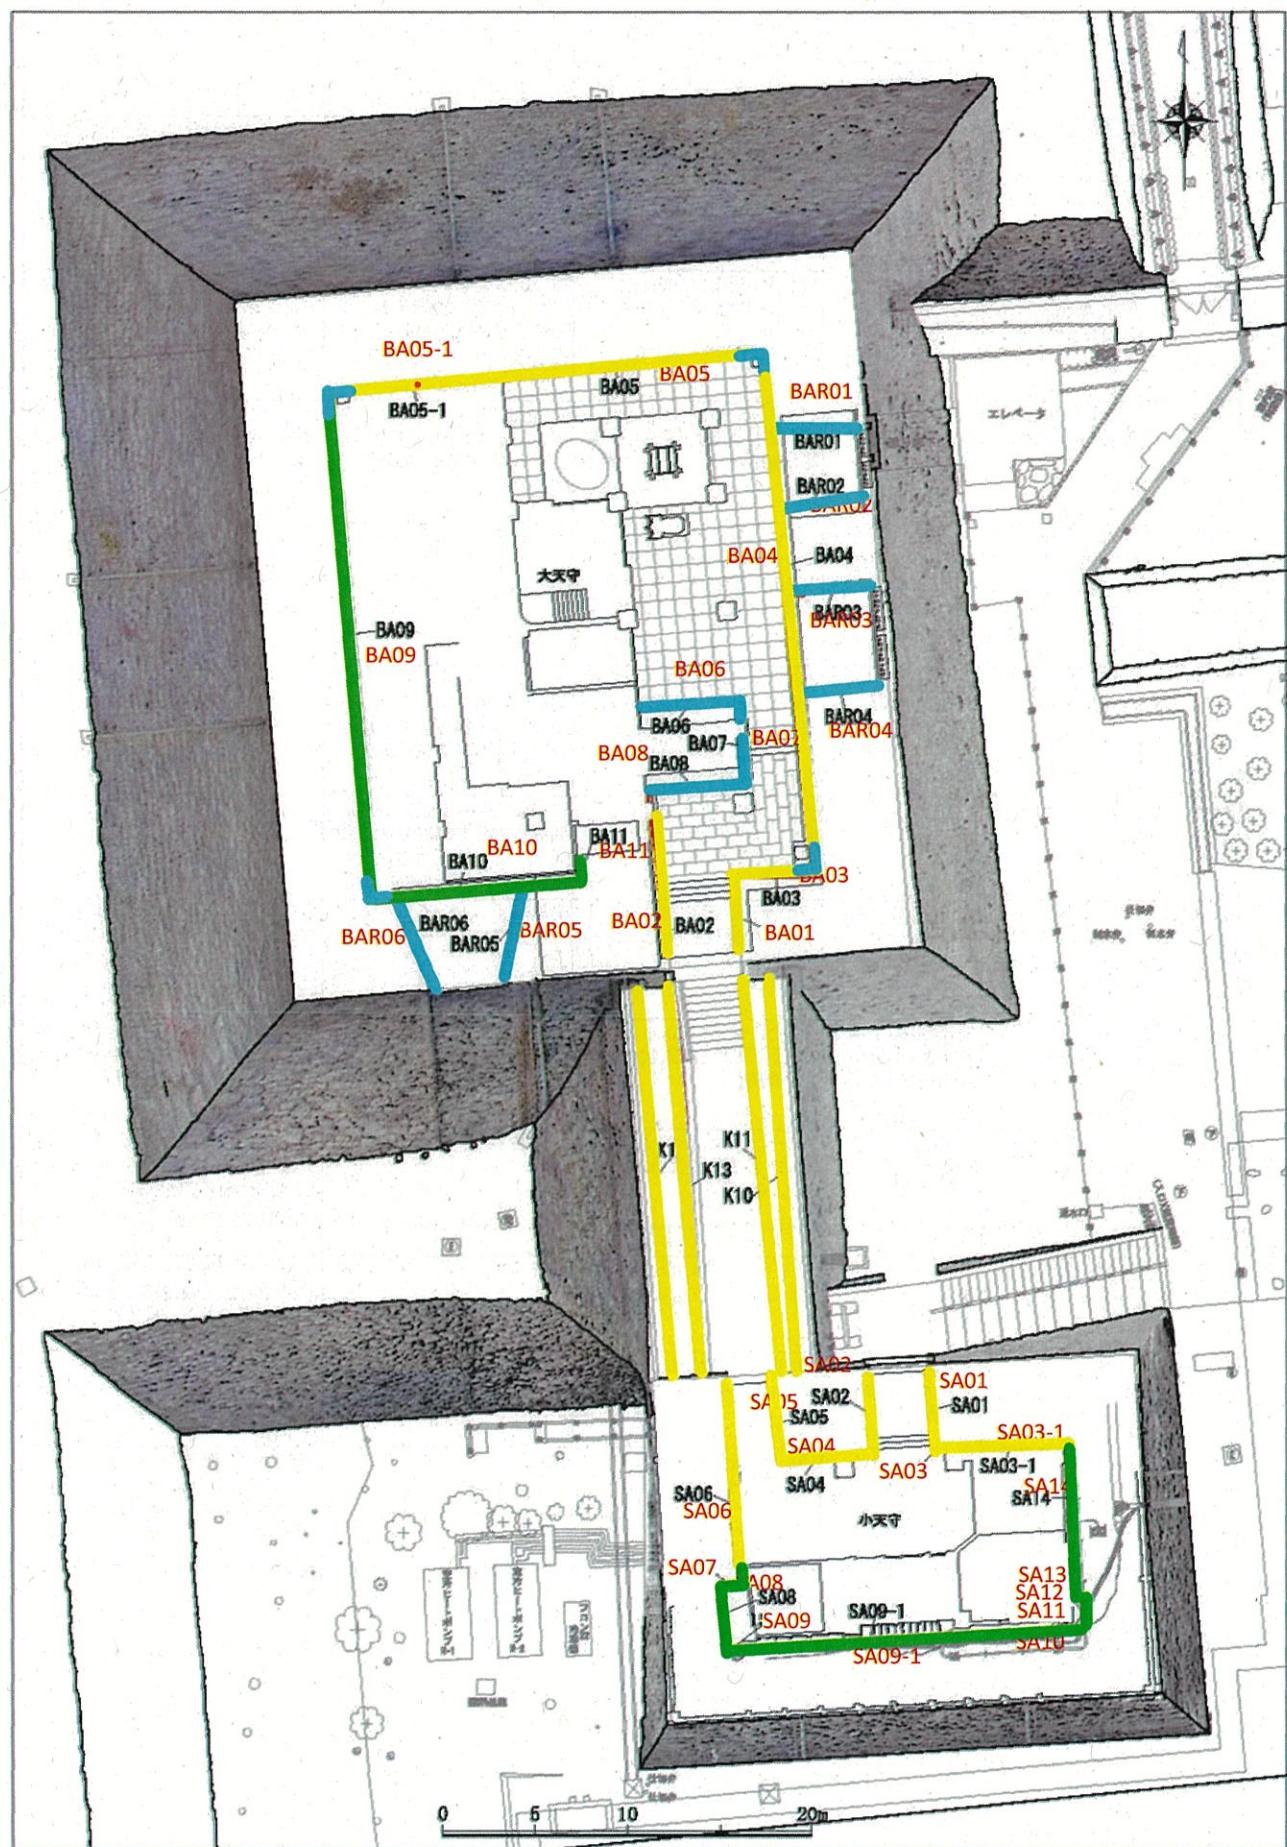
図21 穴藏石垣の遺存状況整理図

穴藏石垣は、昭和27年からの積み直し工事と、その後の天守閣再建工事により、大幅に積直されていることが、各種の記録上から知られていたが、今回の各種の調査によって改めて追認された。ここまで整理してきた通り、現在確認できる地上部分については、ほぼすべて戦後の積み直しであることが具体的に確認できた。そして、その積み直された石垣は、大半が概ね同じサイズの新補石材によっており、モルタルを充填しながら積み上げられていることも明らかとなった。

各石垣面の現状としては、間詰石の抜け落ちが観察される。個々の石材については、新補石材が多く、顕著な劣化は見られない。

まずは、現在隠ぺい部となっている石垣面もあり、それについてには、今後、状況に合わせて各種の現地調査を進める必要がある。また、現在の地下部分に関しては調査が及んでいない。上述のように、穴藏石垣の大半が積み直されていることは明らかであるが、ケーンソの範囲から外れる石垣の地下部分に関しては、近世以来の姿を留めている可能性が残されており、発掘調査による確認が必要である。
