特別史跡名古屋城跡全体整備検討会議 石垣・埋蔵文化財部会（第46回）

特別史跡名古屋城跡 本丸搦手馬出周辺石垣修復事業

積直し基本計画（中間案）

名古屋城総合事務所

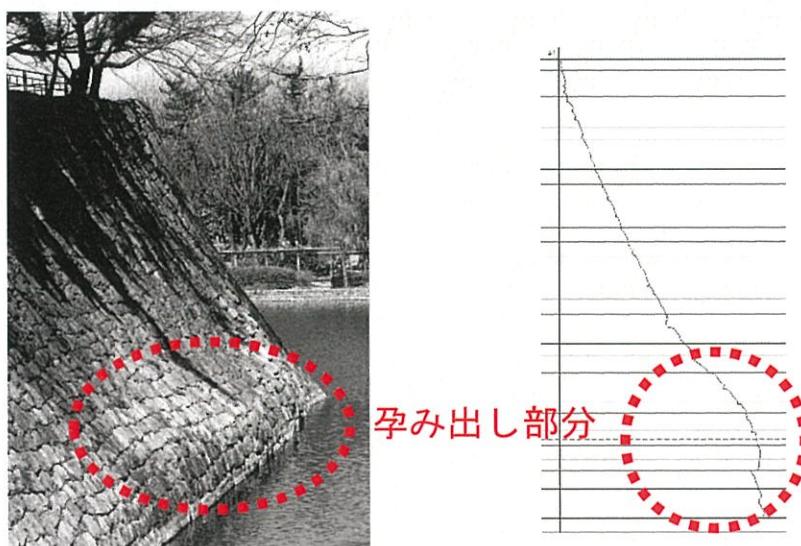
図 1 東面解体前写真・断面

本丸搦手馬出石垣は、図 1 のように大きく孕み出して危険な状態であったため、これを解消し石垣を健全な状態とすることを目的として、解体修復事業に取り組んでいる。測量結果を元に孕み出し指数  $\delta$ （孕み出し量(m)／孕み出し範囲高さ）を計算すると  $\delta = 12.9$  となり、不安定となる目安とされている  $\delta = 6$  を大きく超えていたことから、平成 14 年（2002 年）より修復事業に着手している。

本丸搦手馬出石垣は、14m を越える高石垣であることから、解体時に背面の安定勾配を確保し崩落を防がなければならぬ。現代的な補助工法の適用も検討したが、結果として背面盛土を必要最低限の範囲で掘削することはやむを得ないと判断し、背面遺構の記録を行いながら慎重に解体作業を進めた。

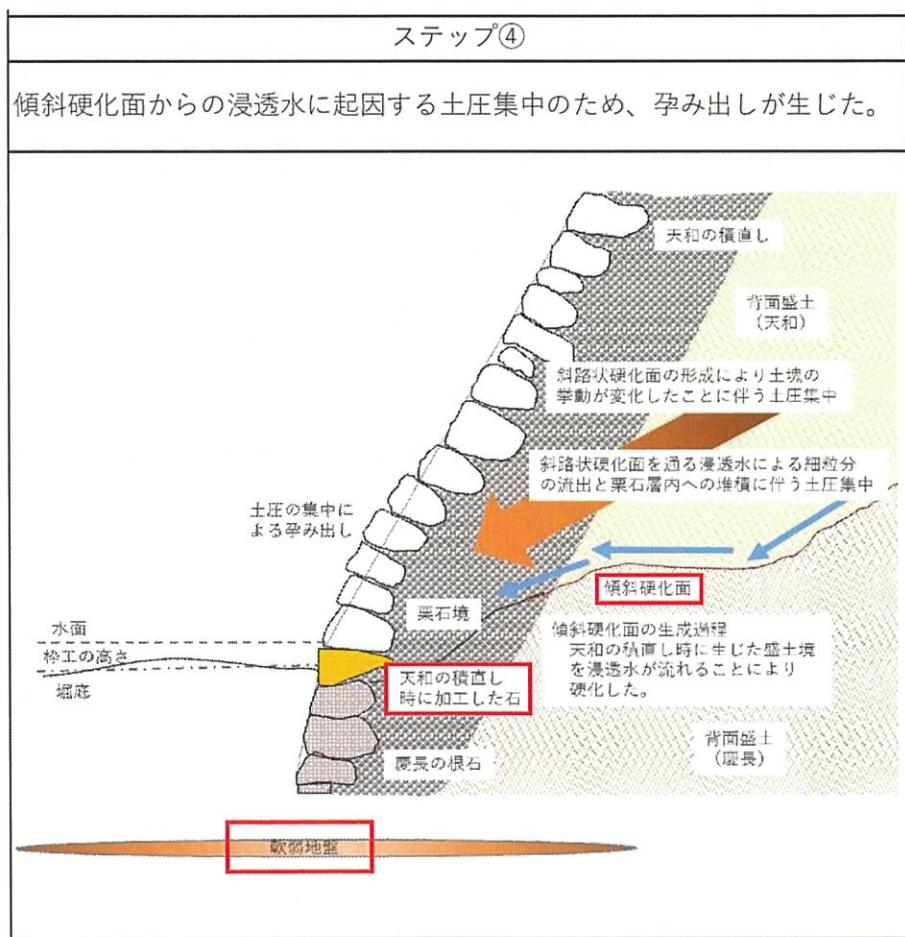
図2 変状原因の推定（別添資料15より抜粋）

解体前のボーリング調査から、石垣の下が比較的軟弱な地盤であることが判明した。根石より下側はN値10程度の粘土層であり、弱い地盤の上に高石垣が構築されている。また、石垣背面にて確認された傾斜硬化面（1.3.3 参照）付近で土質調査を行ったところ、土中のカルシウム分などの化学成分の溶脱がみられたことから、盛土境にかなりの長期間に渡り浸透水が集中し、この部分の細粒分を栗石層内に流出させたと考えられる。さらに、解体範囲の最下段から逆石状の石材が8石程度集中して確認された。

今回、孕み出しに影響したのは軟弱地盤、傾斜硬化面への浸透水の集中、逆石状の石材の3つが主要因であると推定し、その経過について、変状メカニズムの推定（別添資料15）のようにステップ分けして整理した。

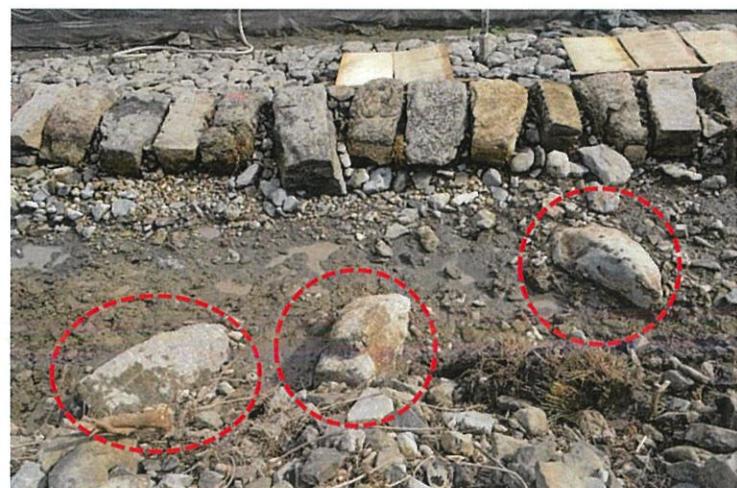
写真5 背面検出石材

背面検出石材とは、石垣背面の栗石層中及び栗石層と背面盛土の境界付近で検出された築石大の石材と定義している。石材の大きさは控え長が1000mm程度で、刻印が確認されているものもあり、概ね標高8mよりも下で確認される。刻印の内容から築城期の石材と考えられる。搦手馬出全体で224個確認されており、砂岩と花崗岩系の比率はおよそ1:2である。傾向としては栗石と背面盛土の境界付近でみられるが、累積図では置き方に規則性はみられなかった。また石列のように面を持って並ぶような状況もみられなかった。他城郭でも築城及び改修の際に再利用できなかったと思われる石材を栗石中に入れる事例は存在するが、搦手馬出で確認された規模の石材が「背面石垣」としてではなく栗石中に混入する例は確認できなかった。

石垣背面から検出された築石大の石材については、安定性を損う要因になり得ることから、栗石に置き換える。

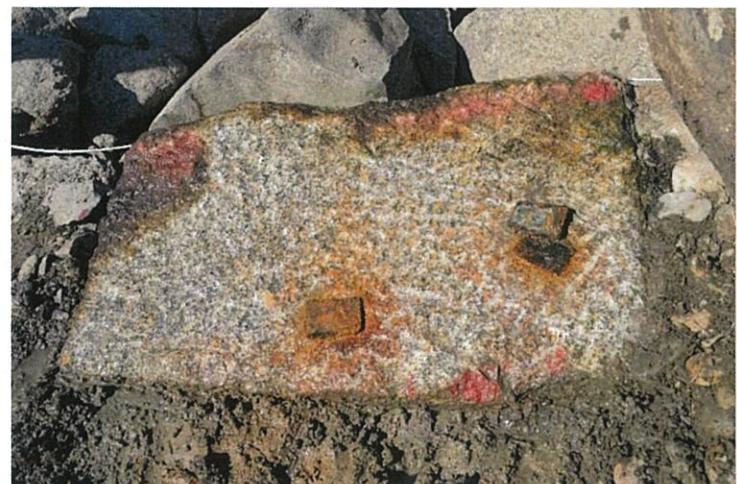
写真6 敷金検出状況

北東隅角部から平成21年から平成30年度までに91点の敷金が出土している。1石につき1枚のみで使用されるもののほか、複数個所に挟むもの、複数枚を重ねて使用するものもみられた。令和2年度に成分分析を行った結果、いずれも99%以上のFe（鉄）と多数の微量元素で構成されていることを確認した。また試料採取時の切断面から、鏽は表面にしか及んでいないことを確認した。

成分分析の結果を踏まえ、同成分の複製品を試作する。

複製品を元の位置へ設置することを基本とするが、想定する勾配にならない場合も考えられるので、積直し時に現場対応する。

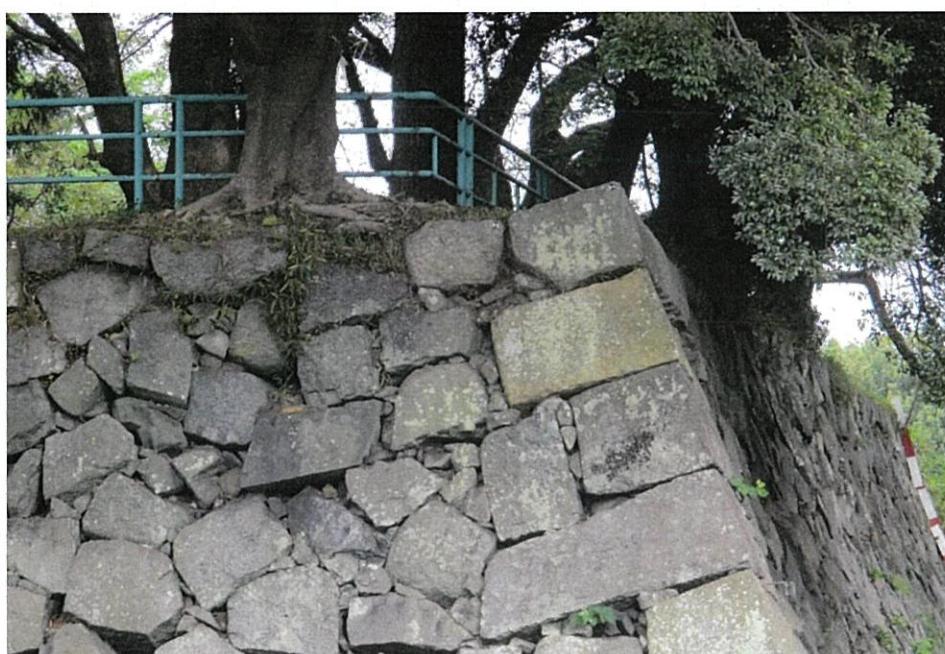
写真8 石垣際の樹木状況

現状では、特に搦手馬出南東側において石垣際に根を張り石を押し出している樹木があるほか、植林したと思われるスギやシユロ等が繁茂しており景観を著しく阻害しており、石垣の保全と馬出の空間性の確保が必要である。別途策定している城内全体の樹木管理計画とも整合させながら影響が大きい樹木から段階的に整理していく。(別添資料27)

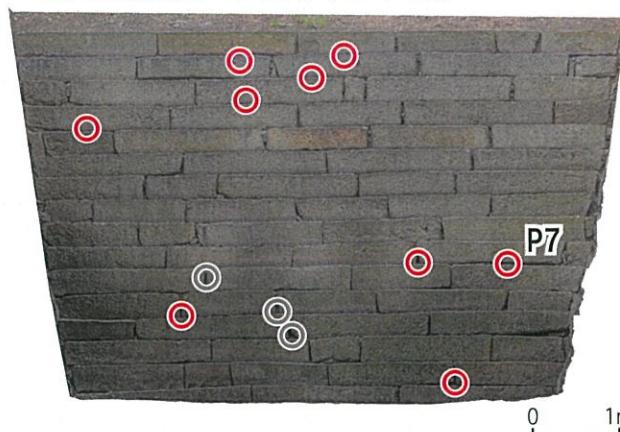
江戸期のものと推定される東北隅櫓石段における背面構造や石材規格を確認するため、ビデオスコープ調査を実施した(図5、6)。多くのポイントで石段の背面に人頭大の礫を確認したため、栗石層をもつような背面構造の可能性がある。平成7~11年度にかけて積み直しされた二之丸東二之門も工事写真などから類似した背面構造をもつと考えられる。雁木の石材規格は、蹴上・踏面・控え長が等しく30cm前後となる石が大半であり、一部で控え長のみ10~20cm程度長い事例もみられた。

図5 ビデオスコープ調査による東北隅櫓石段の背面構造  
(赤: 磯を確認、灰: 土砂で埋まる)

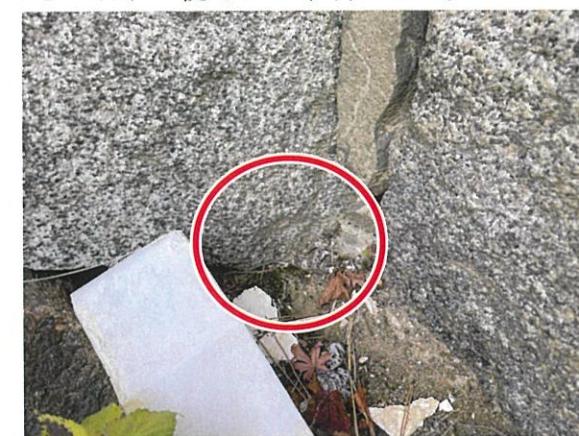
表二の門でも他城と同様の痕跡がみられる可能性があるため、石垣面の観察を行った結果、表二の門東側石垣(019H)と西側旗台石垣(108H)で、他の部分と異なる加工痕を確認した(図7、8)。土壌斜面と平行するように石垣面の角部が加工されており、雁木と関連する加工痕の可能性がある。ただし、どちらも地表に露出した部分のみしか確認できておらず、地表下でどのように続くかは不明である。

図7 東側石垣(019H) GL+2.5m付近  
雁木痕跡の可能性がある加工痕

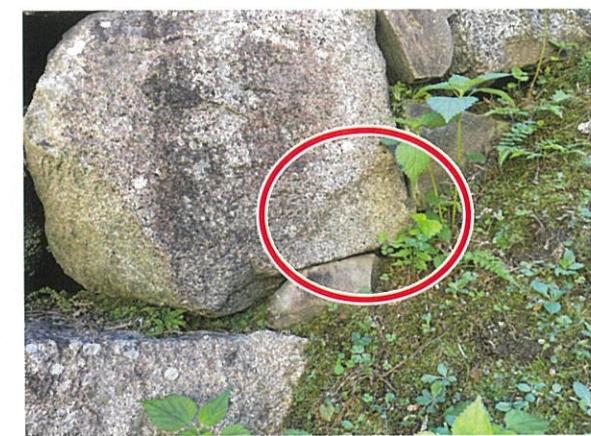
図8 西側旗台石垣(108H) GL+2.0m付近  
雁木痕跡の可能性がある加工痕
