特別史跡名古屋城跡 本丸搦手馬出周辺石垣修復事業

積直し基本計画（素案）

名古屋城総合事務所

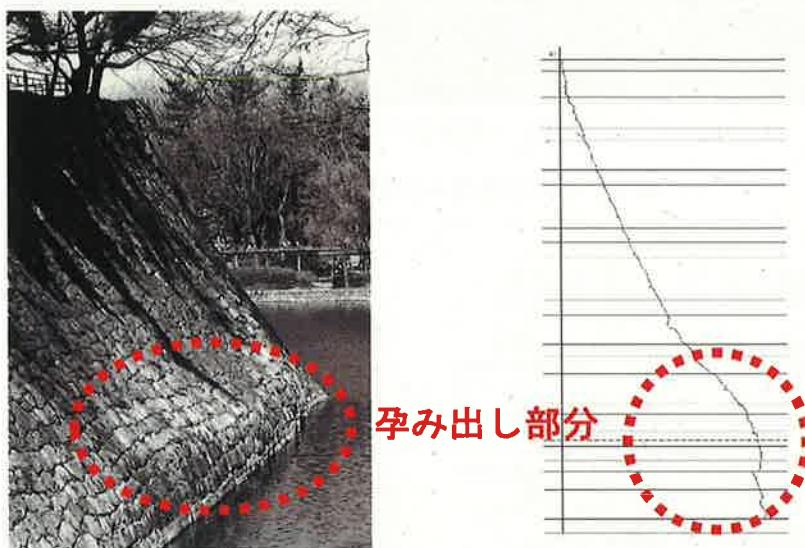
図 1 東面解体前写真・断面

本丸搦手馬出石垣は、図 1 のように大きく孕み出して危険な状態であったため、これを解消し石垣を健全な状態とすることを目的として、解体修復事業に取り組んでいる。測量結果を元に孕み出し指数 δ (孕み出し量(m)／孕み出し範囲高さ) を計算すると $\delta = 12.9$ となり、不安定となる目安とされている $\delta = 6$ を大きく超えていたことから、平成 14 年(2002 年)より修復事業に着手している。

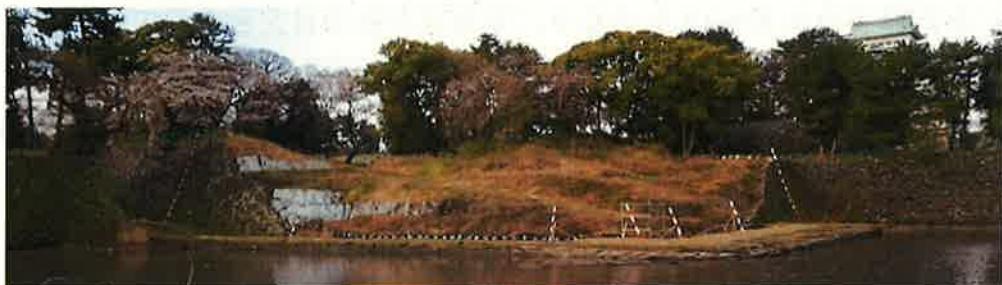
写真1 解体完了写真

解体は平成 30 年(2018 年)までに概ね完了し、解体範囲は本丸搦手馬出の北東隅角より南に 57m(東面)、西に 51m(北面)、解体した範囲の合計は立面積 1557.8m²、解体石材数は 4393 個となった。[石垣位置図及び事業範囲図(別添資料 4)、解体範囲図(別添資料 5)]

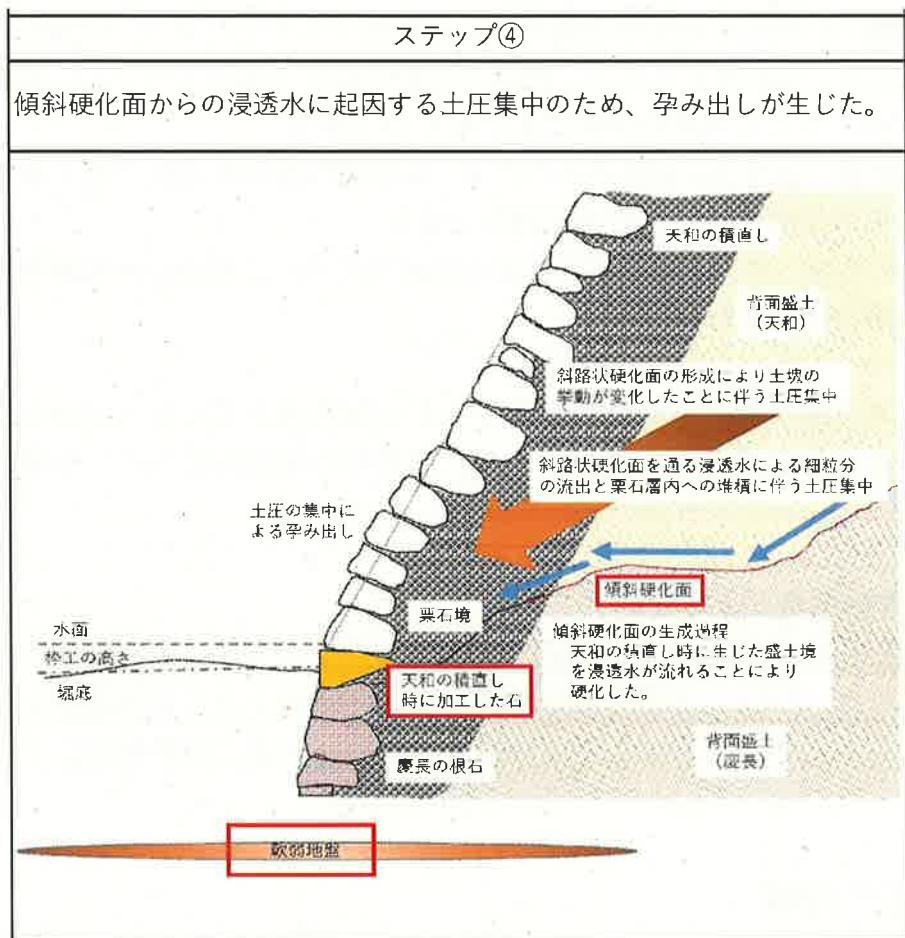
図2 変状原因の推定（別添資料15より抜粋）

解体前のボーリング調査から、石垣の下が比較的軟弱な地盤であることが判明した。根石より下側はN値10程度の粘土層であり、弱い地盤の上に高石垣が構築されている。また、石垣背面にて確認された傾斜硬化面（3.3参照）付近で土質調査を行ったところ、土中のカルシウム分などの化学成分の溶脱がみられたことから、盛土境にかなりの長期間に渡り浸透水が集中し、この部分の細粒分を栗石層内に流出させたと考えられる。さらに、解体範囲の最下段から逆石状の石材が8石程度集中して確認された。

今回、孕み出しに影響したのは軟弱地盤、傾斜硬化面への浸透水の集中、逆石状の石材の3つが主要因であると推定し、その経過について、変状メカニズムの推定（別添資料15）のようにステップ分けして整理した。

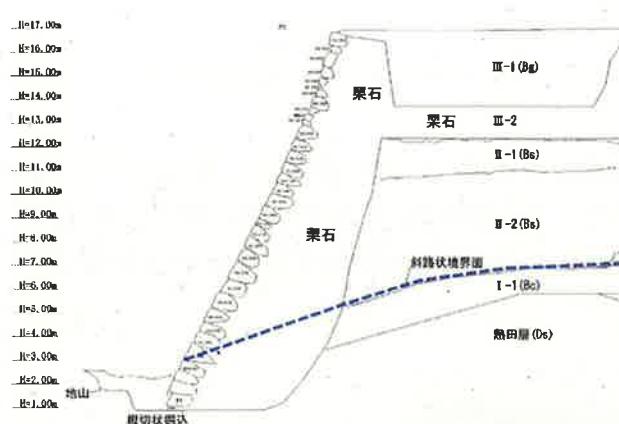
図3 円弧すべり解析モデル図

修復前モデルにより円弧すべり解析を行つた。図 3 は円弧すべり解析の概要である。結果を図 4 及び表 3 に示す。図 4 より、すべり面が栗石層内に形成されていることが確認できた。

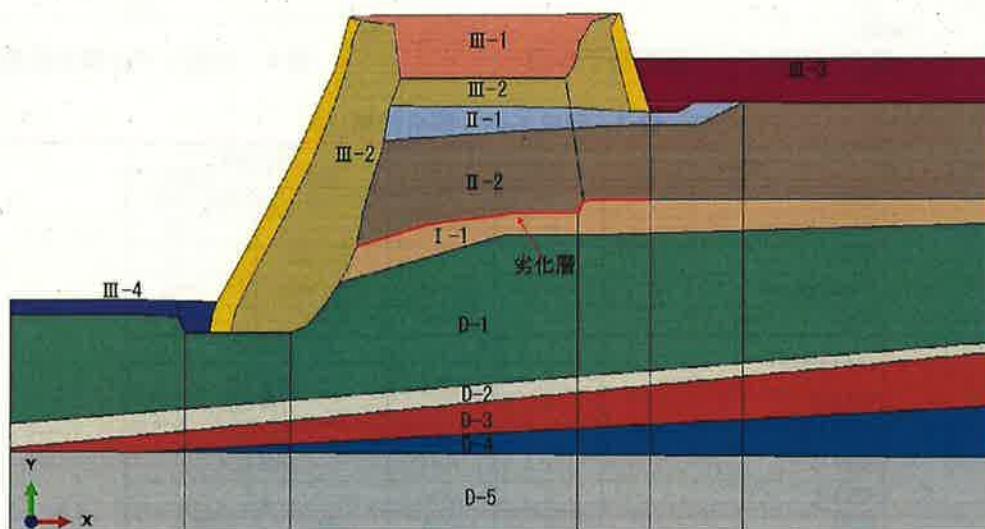
図 5 有限要素法解析モデル図

ケース 1-1 では石垣下部に塑性ひずみが集中し変形量は 10.6 cm となった。解体前の孕み出しの位置で変形しており、解体前の現状を追認する結果となつた。

ケース 1-2 で枠工を設置すると、変形量は 64% 改善する。(10.1 cm → 3.6 cm)

ケース 2-1 のように栗石層幅を 2m に縮めた場合には、変形量はさらに 89% 改善した。 $(3.6\text{ cm} \rightarrow 0.4\text{ cm})$

地震時における石垣の安定性を照査するため、静的解析にて最も安定するケース 2-1 に対して東南海地震を想定した地震波を入力し、動的解析を行った。その結果、東南海地震規模の地震発生時の変形量は相当大きいものと想定され、崩壊も懸念される結果となった。

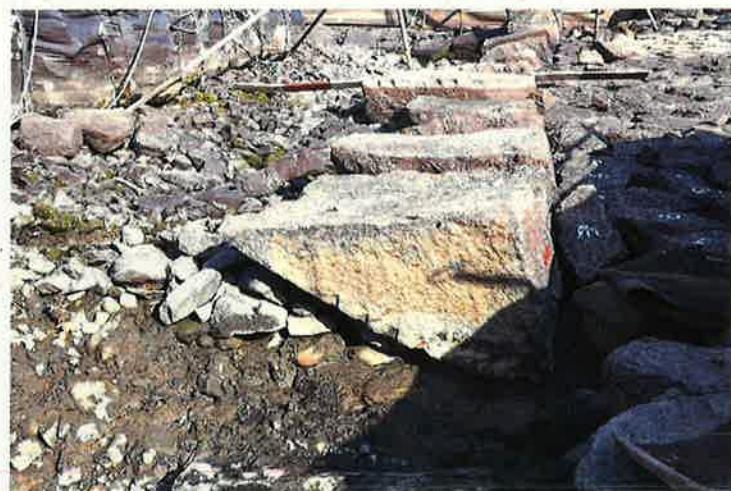
写真3 慶長と天和の接点の逆石状石材

平成 30 年度石垣解体時に
石垣東面の築城期石垣と天
和期積替え部分の境目より
逆石が集中して確認された。

(写真 3、別添資料 5) この
石材の安定性確認のため実
験室でのモデル試験を行い

(別添資料 22) 対策の必要
性を確認した。対策として石
材の角度補正を行うことと
し、(別添資料 20) また、同
様の変形を防止するために付
加工法を併用する。(写真 4、
別添資料 21、22)

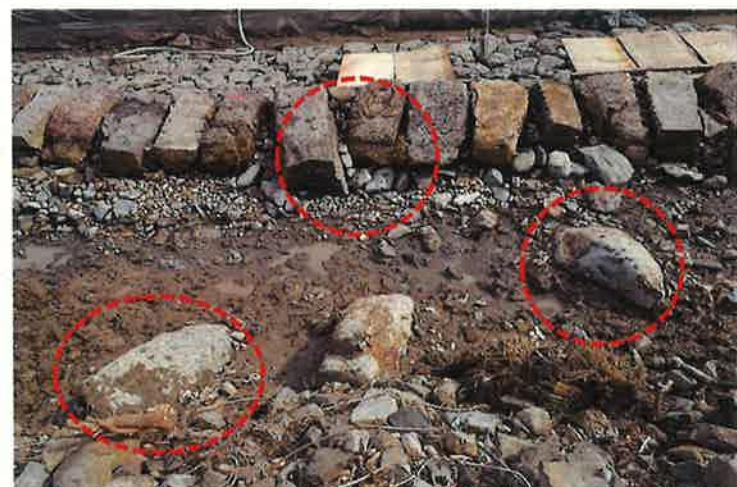
写真5 背面検出石材

背面検出石材とは、石垣背面の栗石層中及び栗石層と背面盛土の境界付近で検出された築石大の石材と定義している。石材の大きさは控え長が 1000 mm 程度で、刻印が確認されているものもあり、概ね標高 8m よりも下で確認される。刻印の内容から築城期の石材と考えられる。掲手馬出全体で 224 個確認されており、砂岩と花崗岩系の比率はおよそ 1:2 である。傾向としては栗石と背面盛土の境界付近でみられるが、累積図では置き方に規則性はみられなかった。また石列のように面を持って並ぶような状況もみられなかった。他城郭でも築城及び改修の際に再利用できなかったと思われる石材を栗石中に入れる事例は存在するが、掲手馬出で確認された規模の石材が「背面石垣」としてではなく栗石中に混入する例は確認できなかった。

石垣背面から検出された築石大の石材については、安定性に影響を及ぼす要因になり得ることから、栗石に置き換える。

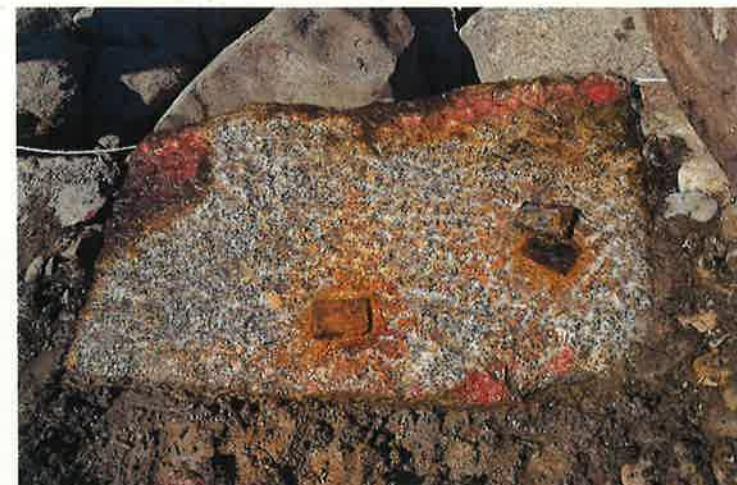
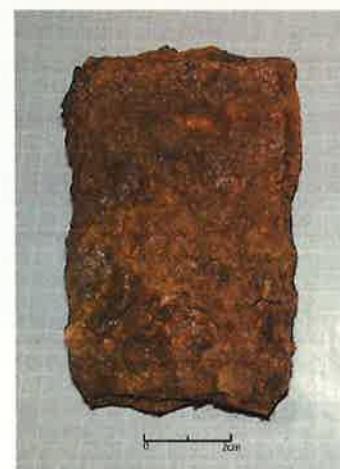
写真6 敷金検出状況

北東隅角部から平成 21 年から平成 30 年度までに 91 点の敷金が出土している。1 石につき 1 枚のみで使用されるもののほか、複数個所に挟むもの、複数枚を重ねて使用するものもみられた。令和 2 年度に成分分析を行った結果、いずれも 99% 以上の Fe（鉄）と多数の微量元素で構成されていることを確認した。また試料採取時の切断面から、鏽は表面にしか及んでいないことを確認した。

成分分析の結果を踏まえ、同成分の複製品を試作する。

複製品を元の位置へ設置することを基本とするが、想定する勾配にならない場合も考えられるので、積直し時に現場対応する。

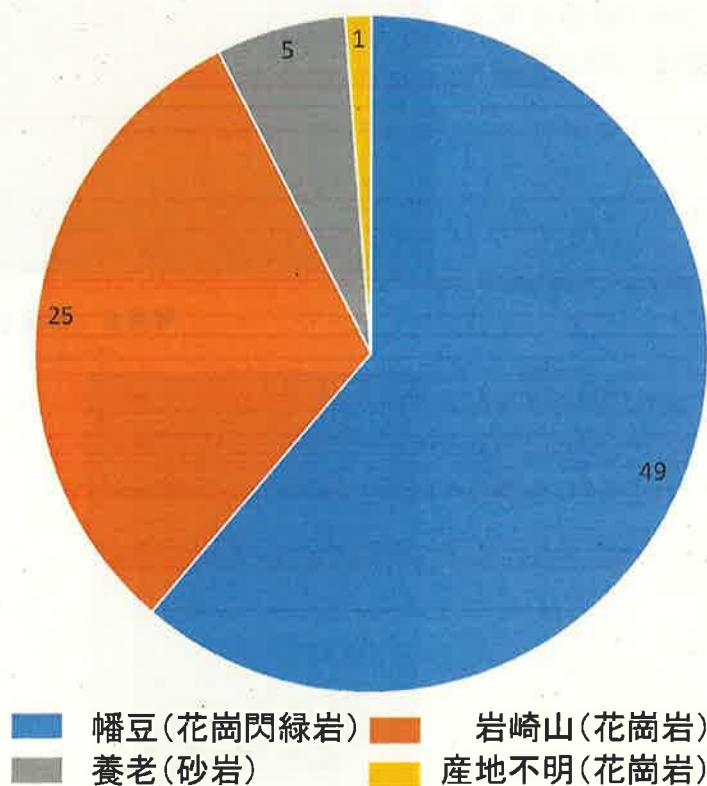
図 6 再利用不可石材の産地及び岩石種

石材の再利用判定の結果、解体した 4393 石中、80 石程度が再利用不可と判定された。再利用不可となった石材は、新補石材に交換する。新補石材は、交換する石材と同じ産地、石質のものが望ましいが、築城当時の産地は市街化や採掘状況の変化により産出が困難な産地が多い。よって、近隣にて同様の石質のものが算出可能な産地から調達することを基本として検討する。なお、城内に仮置している石材や搦手馬出石垣の背面から検出された石材についても、活用することを視野に必要な調査を行う。

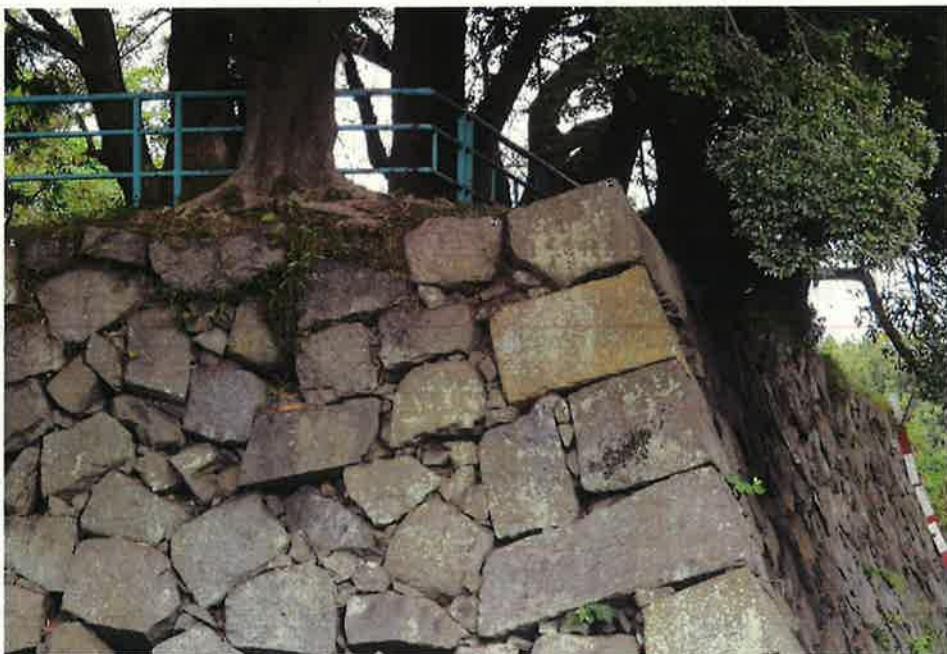
写真 8 石垣際の樹木状況

現状では、特に搦手馬出南東側において石垣際に根を張り石を押し出してい

る樹木があるほか、植林したと思われるスギやシユロ等が繁茂しており景観を著しく阻害しており、石垣の保全と馬出の空間性の確保が必要である。別途策定している城内全体の樹木管理計画とも整合させながら影響が大きい樹木から段階的に整理していく。(別添資料 28)
