別添資料3 石垣の修復履歴

別添資料15 変状メカニズムの推定

○本丸搦手馬出石垣の変状メカニズム (推定)

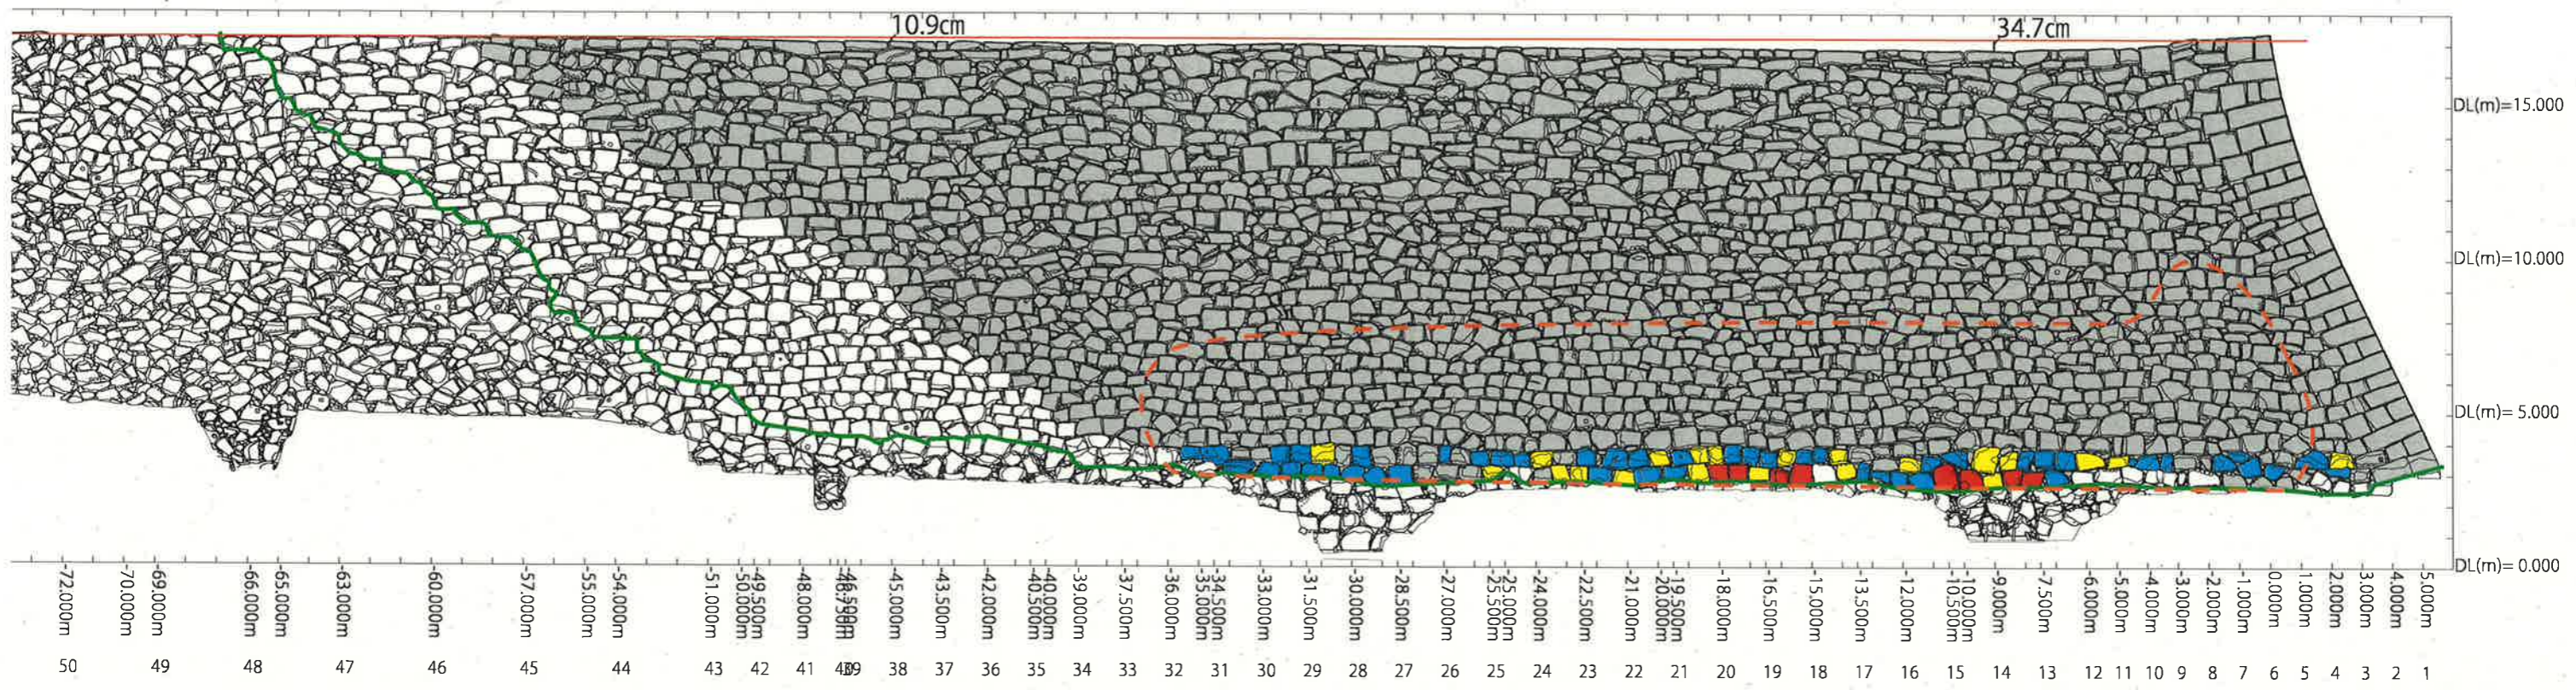
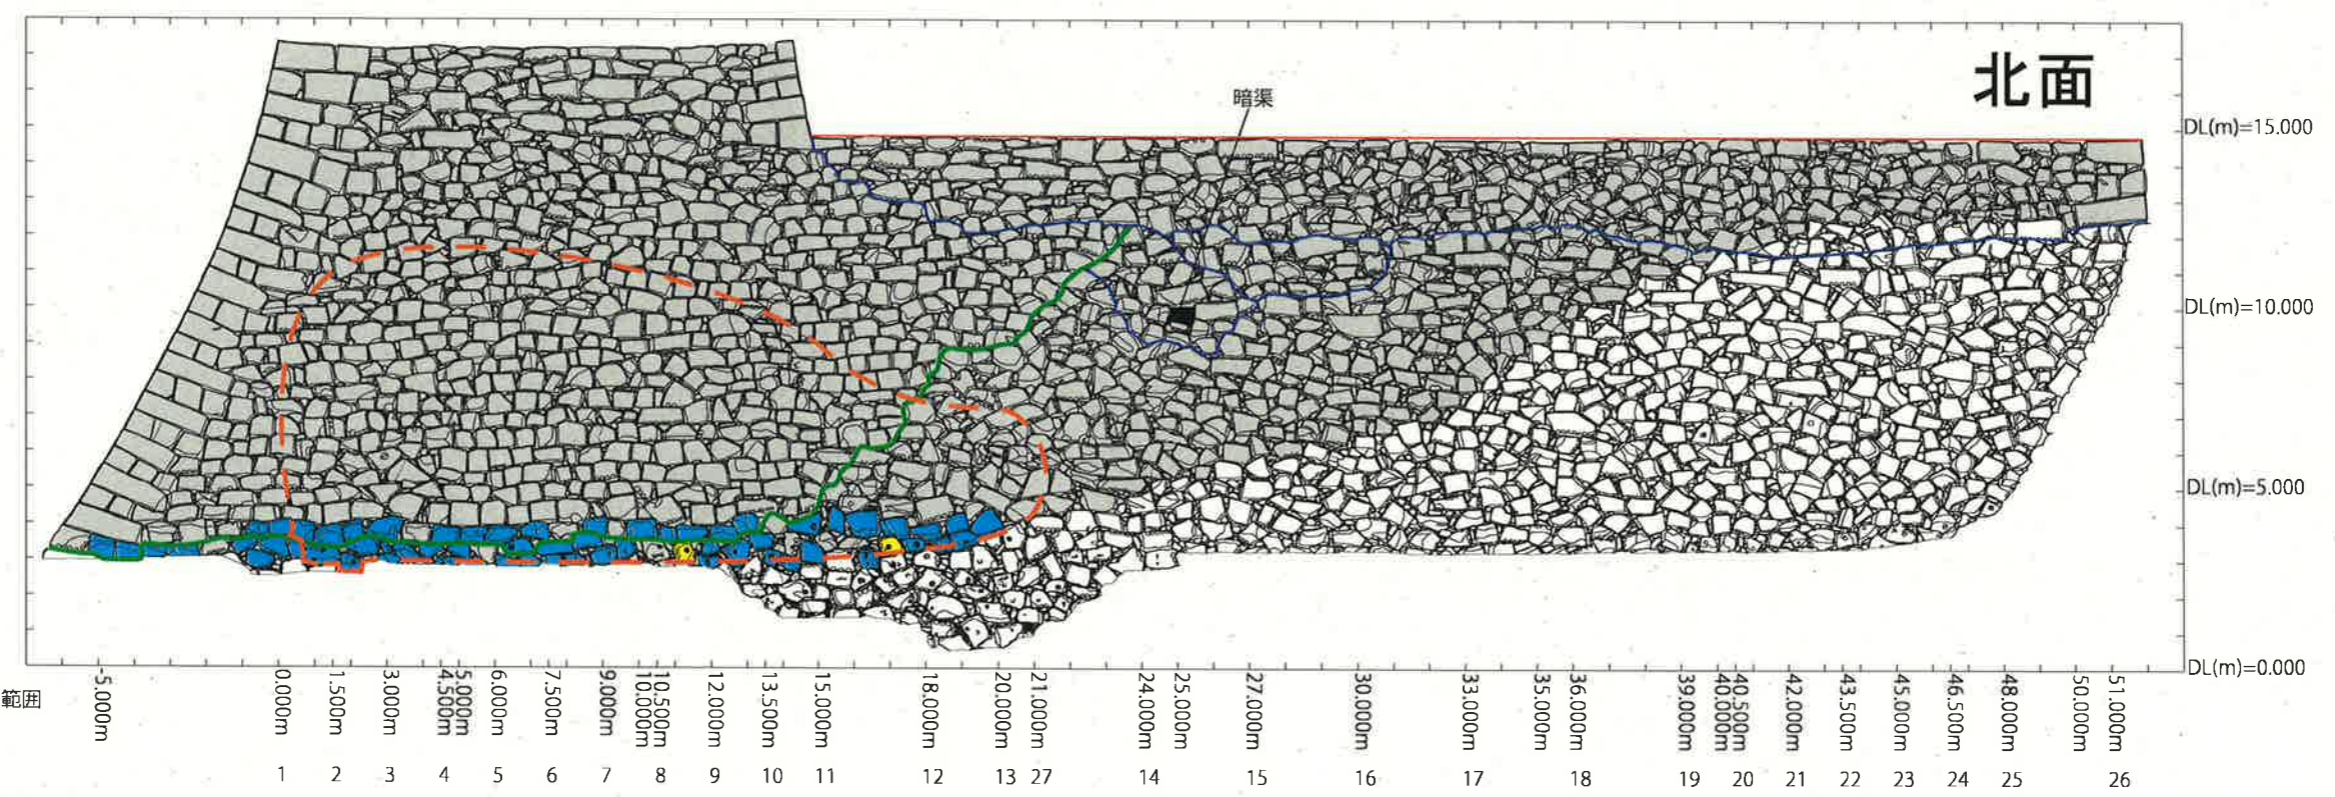
別添資料5 解体範囲図

- - - 孕み出しが顕著にみられる範囲
- 天和の積み替えライン
- 近世~近代の積み替えライン
- 勾配に対して水平に据わる
- 勾配に対して水平よりやや尻上がりに据わる
- 勾配に対して尻上がりに据わる

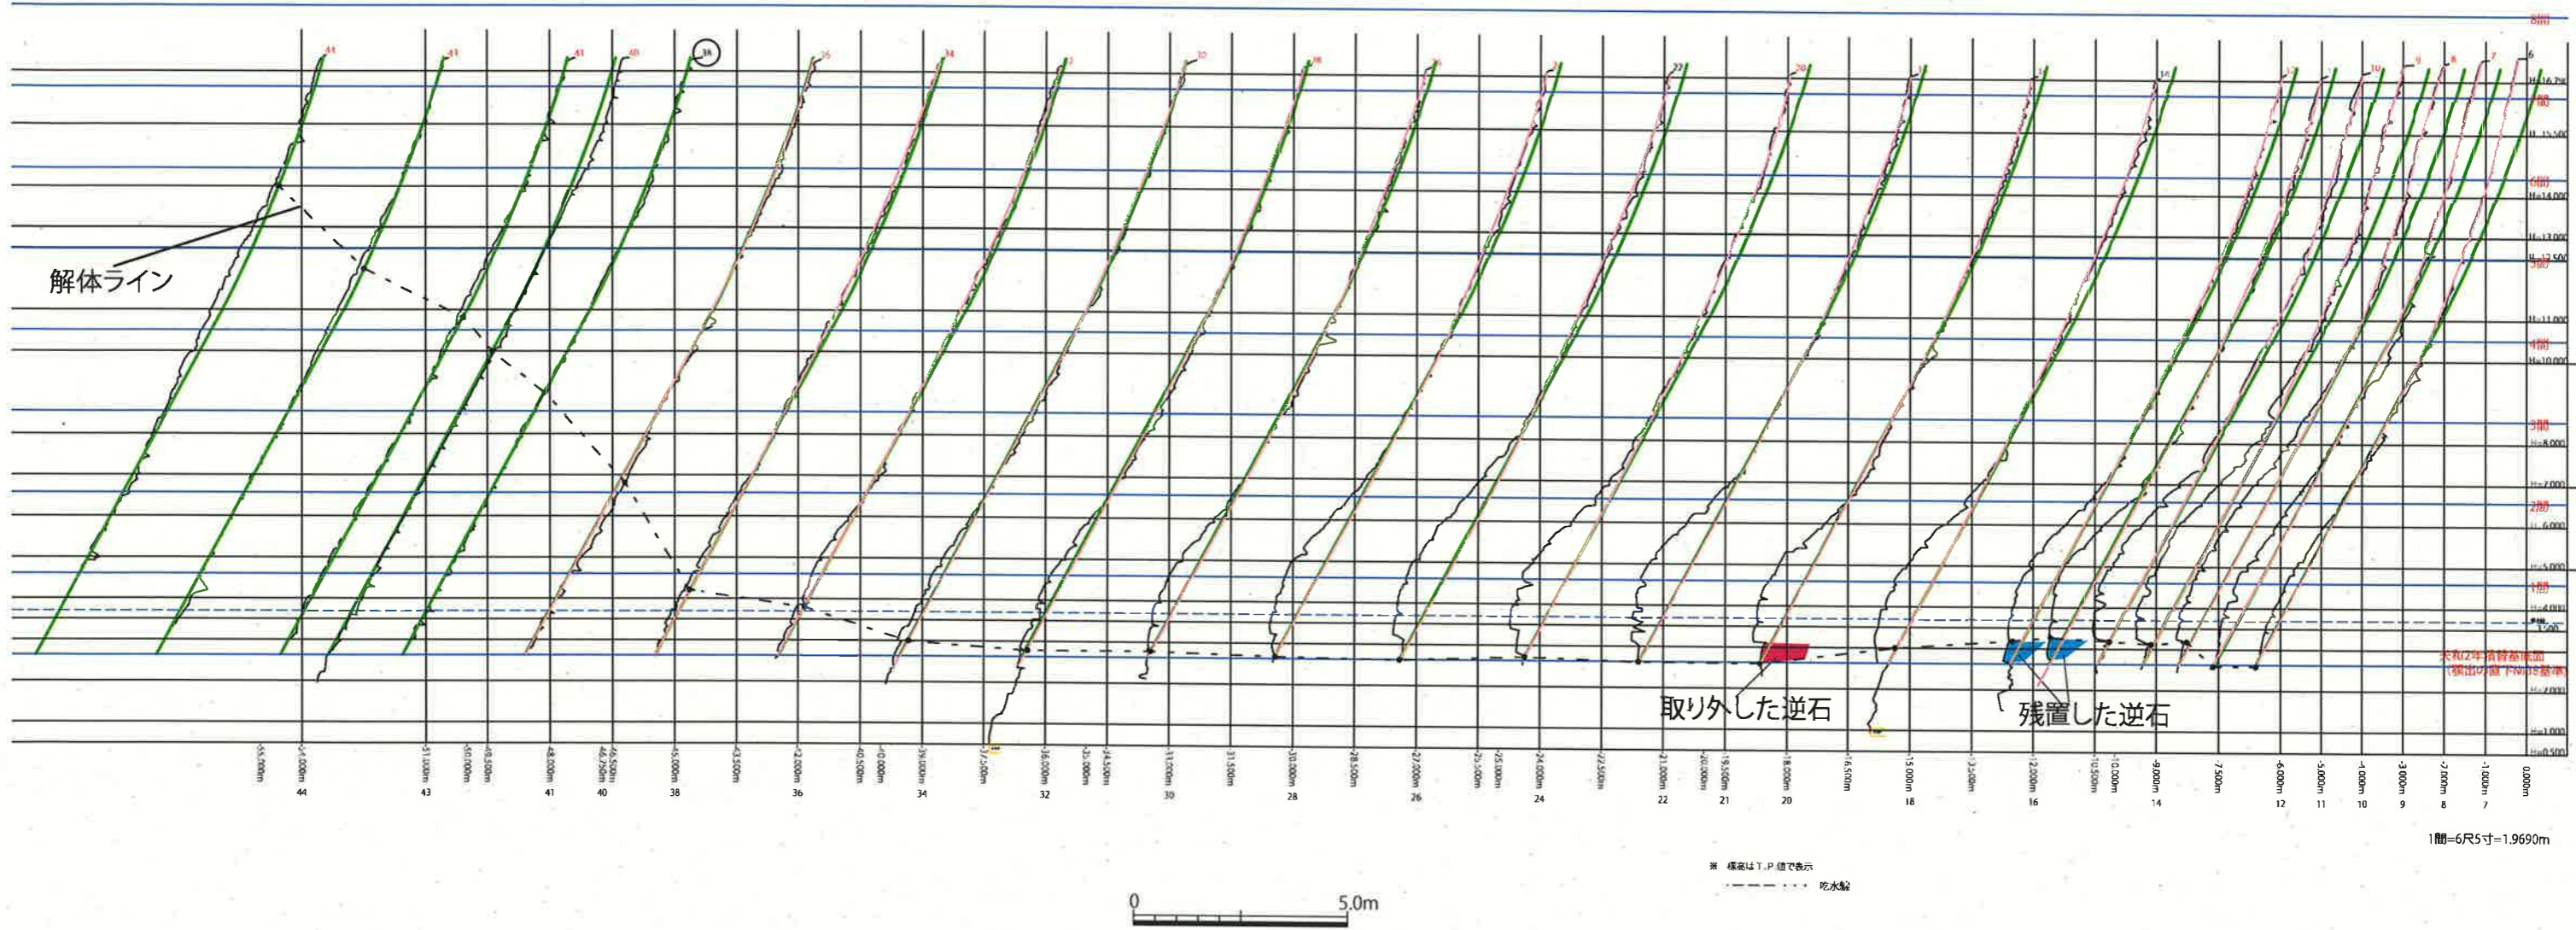
名古屋城本丸搦手馬出No.1(東面)石垣修復勾配断面図

孕みの生じていない健全と見られる部分の勾配 (No.38) を抽出し、これを基準断面として修復勾配の設定を行う

〓 No.38断面(基準断面)
 〓 修復勾配
 - - - 解体ライン
 No.38断面(緑線)に重なる部分はそのまま
 離れた部分は現況勾配に即して修復勾配を作成

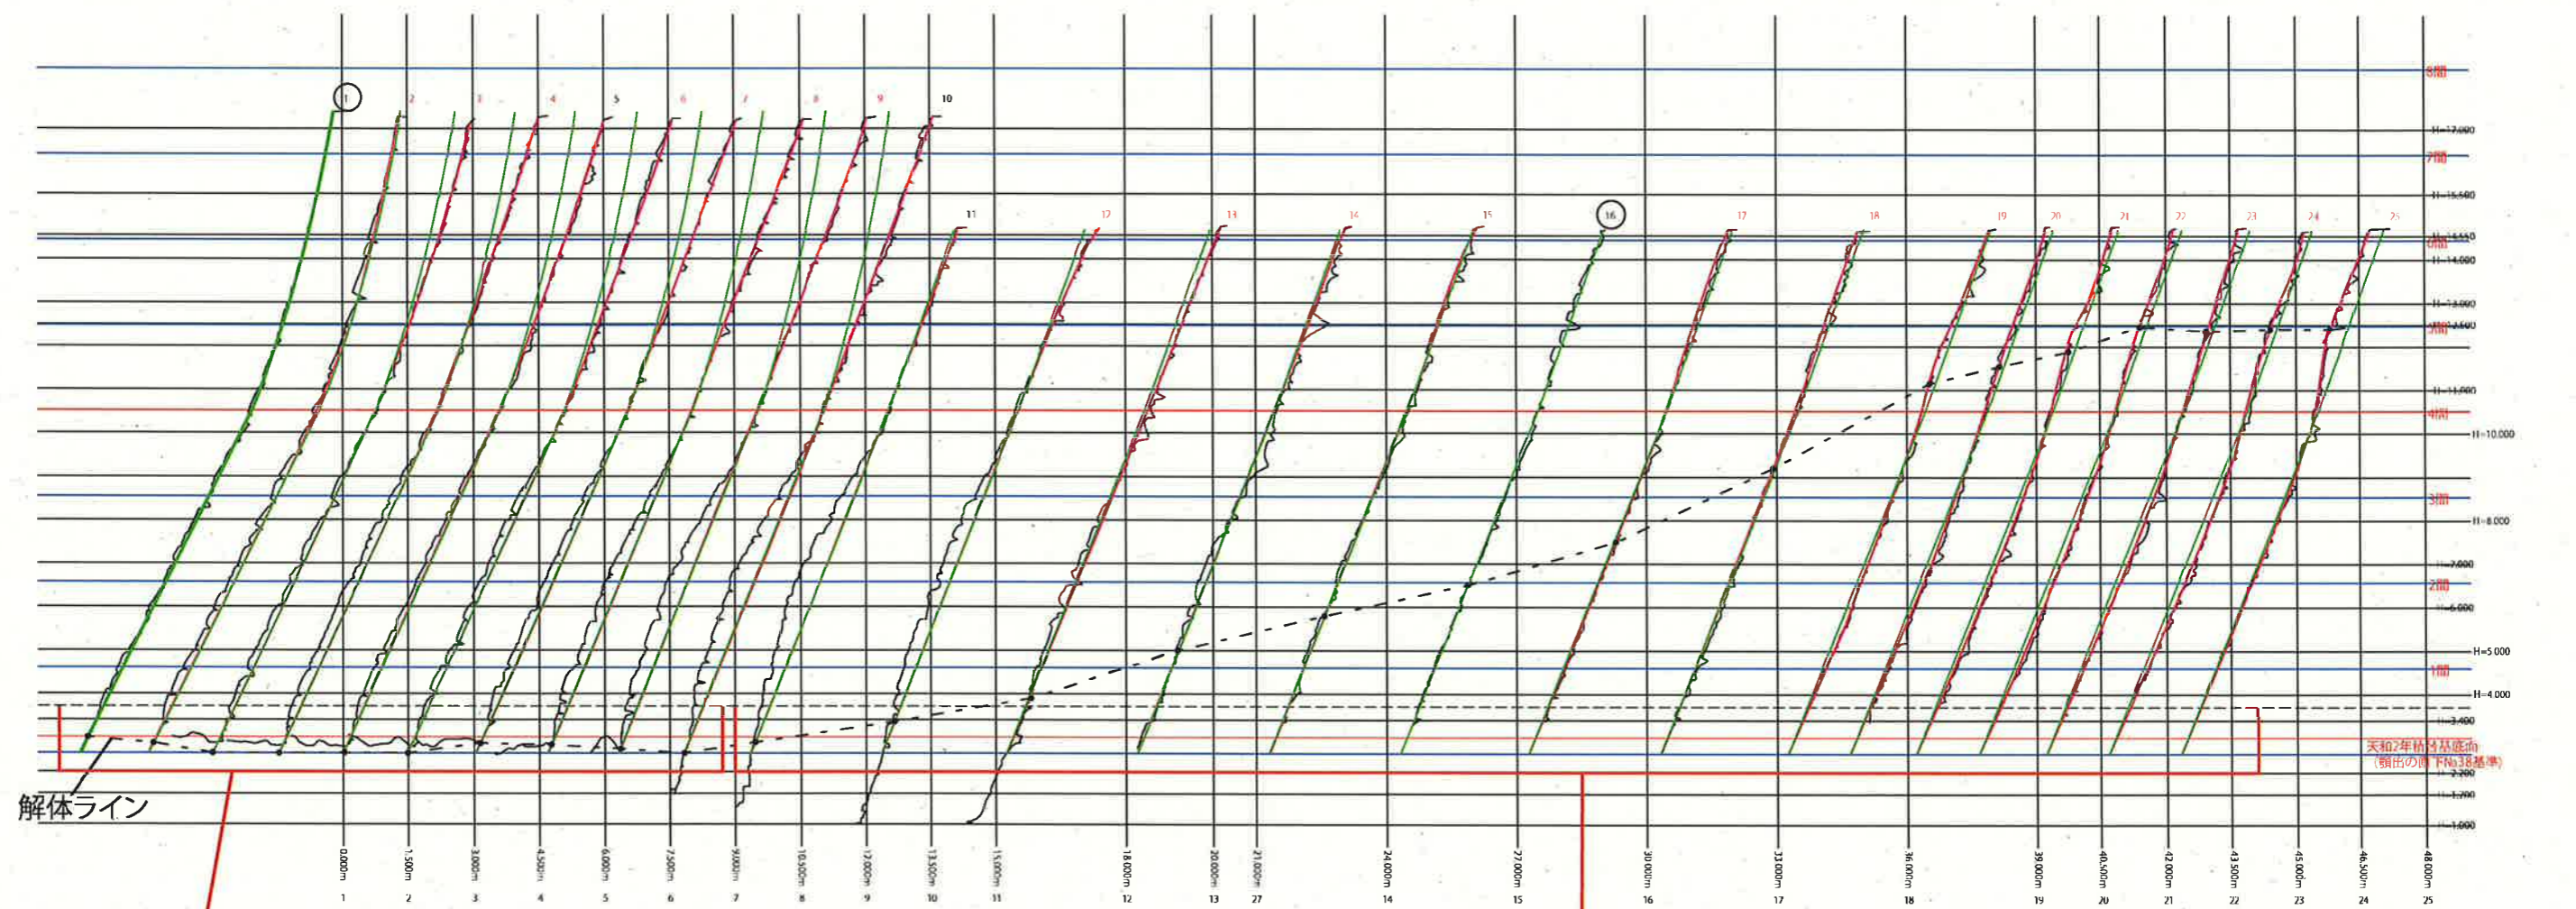
名古屋城本丸搦手馬出No.2(北面)石垣修復勾配断面図

孕みの生じていない健全と見られる部分の勾配(No.1、16)を抽出し、これを基準断面として修復勾配の設定を行う

No.16断面(緑線)が重なる部分はそのまま
離れた部分は現況勾配に即して修復勾配を作成

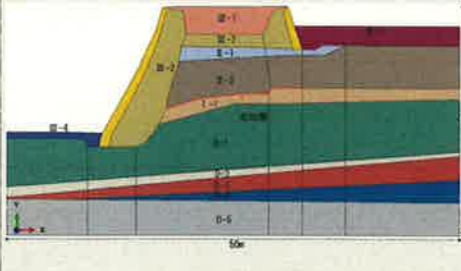
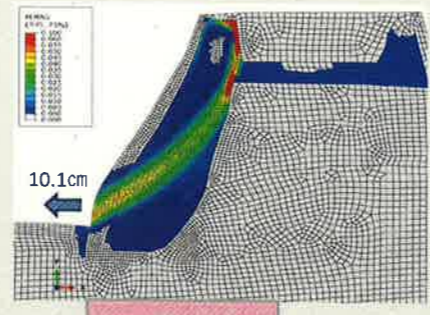
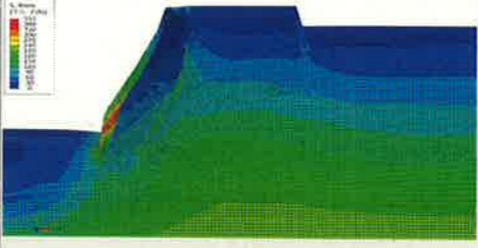
<ul style="list-style-type: none"> ・築石層と栗石層に変位量と塑性ひずみが大きい部分がありすべり面を形成している ・せん断応力は築石に集中する ・変形量は10.1cmとなっており、変形形状は現状とよく似通っている ・幅の広い栗石層が不安定となることが分かった
1-2	【常時】静的解析 枠工を追加

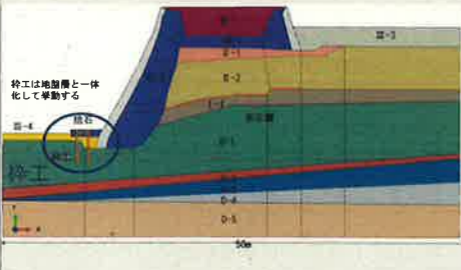
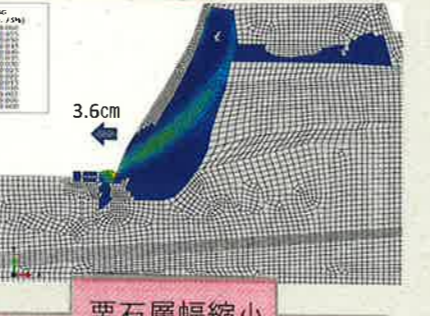
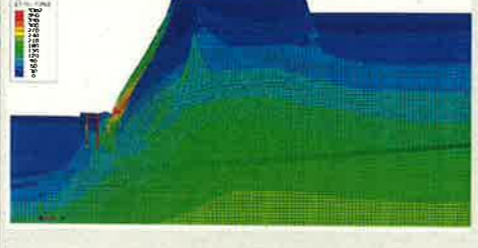
<ul style="list-style-type: none"> ・枠工の追加により変形量が減少している (10.1cm→3.6cm 64%改善) ・足元を押さえる枠工は効果が高い
2-1	【常時】静的解析 栗石幅を2mに縮めた場合

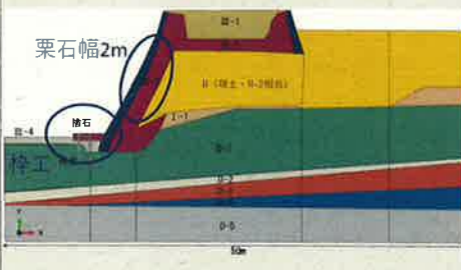
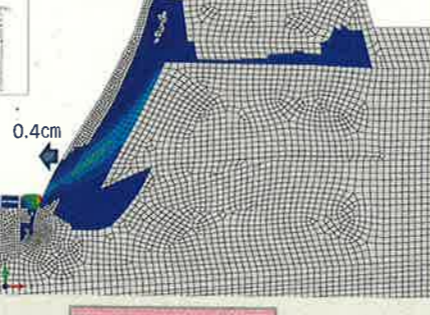
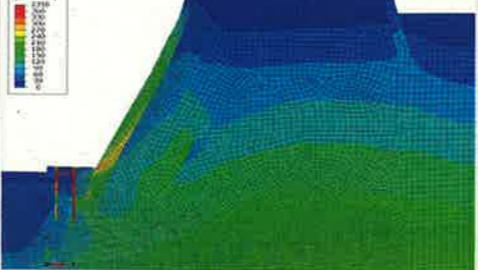
<ul style="list-style-type: none"> ・栗石層を2mに縮めることにより変形量がさらに減少する (3.6cm→0.4cm 89%改善) ・栗石幅の縮小は効果が高い ・静的解析では地震時の栗石の挙動評価できないため、動的解析で照査する必要がある
3-1	【地震時】動的解析 ケース2-1に地震波を入力 (東南海地震を想定)

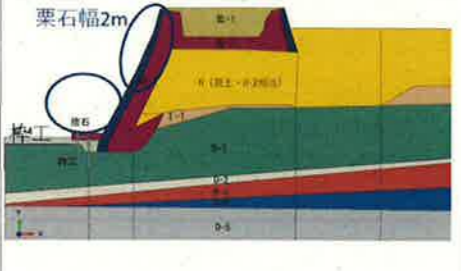
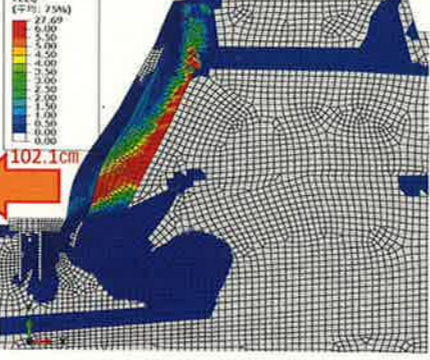
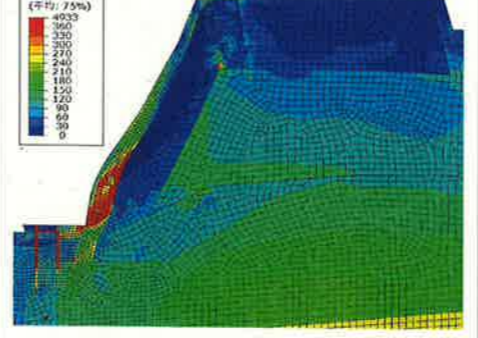
<ul style="list-style-type: none"> ・静的解析と同様の変形形状となった ・南海トラフ地震規模の地震発生時の変形量は相当大きいものと想定され、崩壊も懸念される ・檣台内部は総栗状態であっても変形はごく小さい

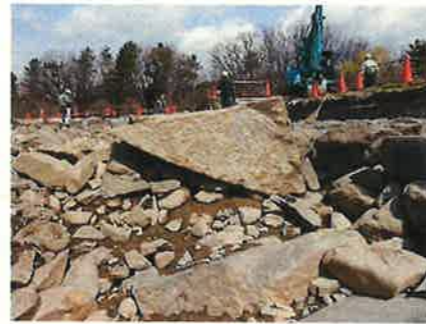
写真1 逆石状石材

本試験は、最下段で確認された逆石(写真1)が石垣の安定性に与える影響を評価するために実施するものである。逆石部は通常の築石が石垣背面側に10~15°程度傾斜しているのに比較して、石材上面の傾斜が小さく、場所によっては前方に逆傾斜している。このため、逆石は石垣の安定性を確保する上で、問題があるとされている。本実験は、こうした背景において、逆石が石垣の安定性に与える影響を定量的に評価すると同時に、その対策工法として考えられる補強工法の効果についても検討を行うものである。

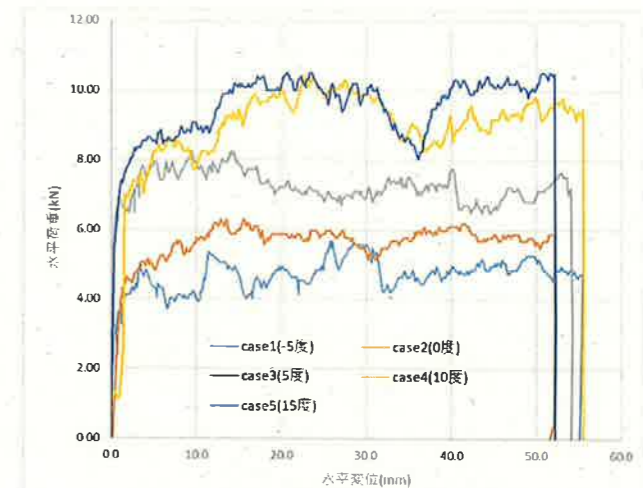
図4 水平変位量と水平荷重

上下石材の接触面の角度(θ)が大きくなるに従い、水平載荷荷重が大きくなっており、これは逆石状態が解消され、石材の軀(とも)が下がるにつれて抵抗が大きくなることを示している。すなわち、ケース1の -5° の逆石状態に対して、ケース5,6の $10 \sim 15^\circ$ の通常石では、最大荷重はおおよそ2倍となっている。これは、言い換えれば逆石状態では、通常の状態の半分程度の水平力で滑動が始まることを示している。

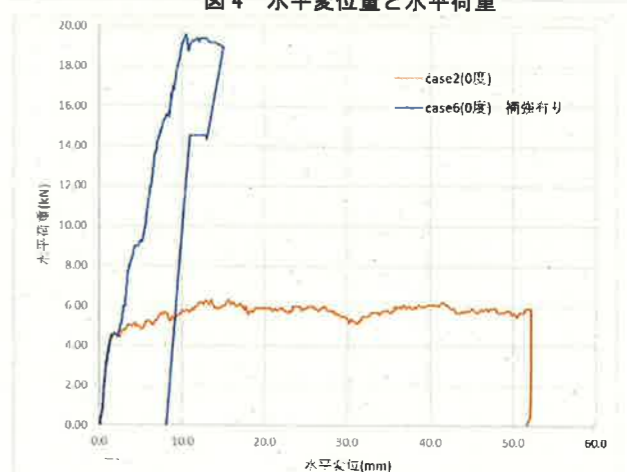
図5 水平変位量と水平荷重(補強対策ありの場合)

アンカー補強によるケース6(別添資料20の工法3)では、図5に示すように、最大で20kN程度の水平荷重で変位をはじめており、水平力に対して非常に大きな抵抗を有することとなった。

水平載荷に伴う変位は、水平載荷荷重の増加とともにケース2とほぼ同じ挙動を示した後、補強がないケース2では、水平荷重5kN程度で石材が滑動を始めるのに対して、補強しているケース6では、その後も大きな変位はみられず、最大で20kN程度で石材が移動を始めることが分かった。

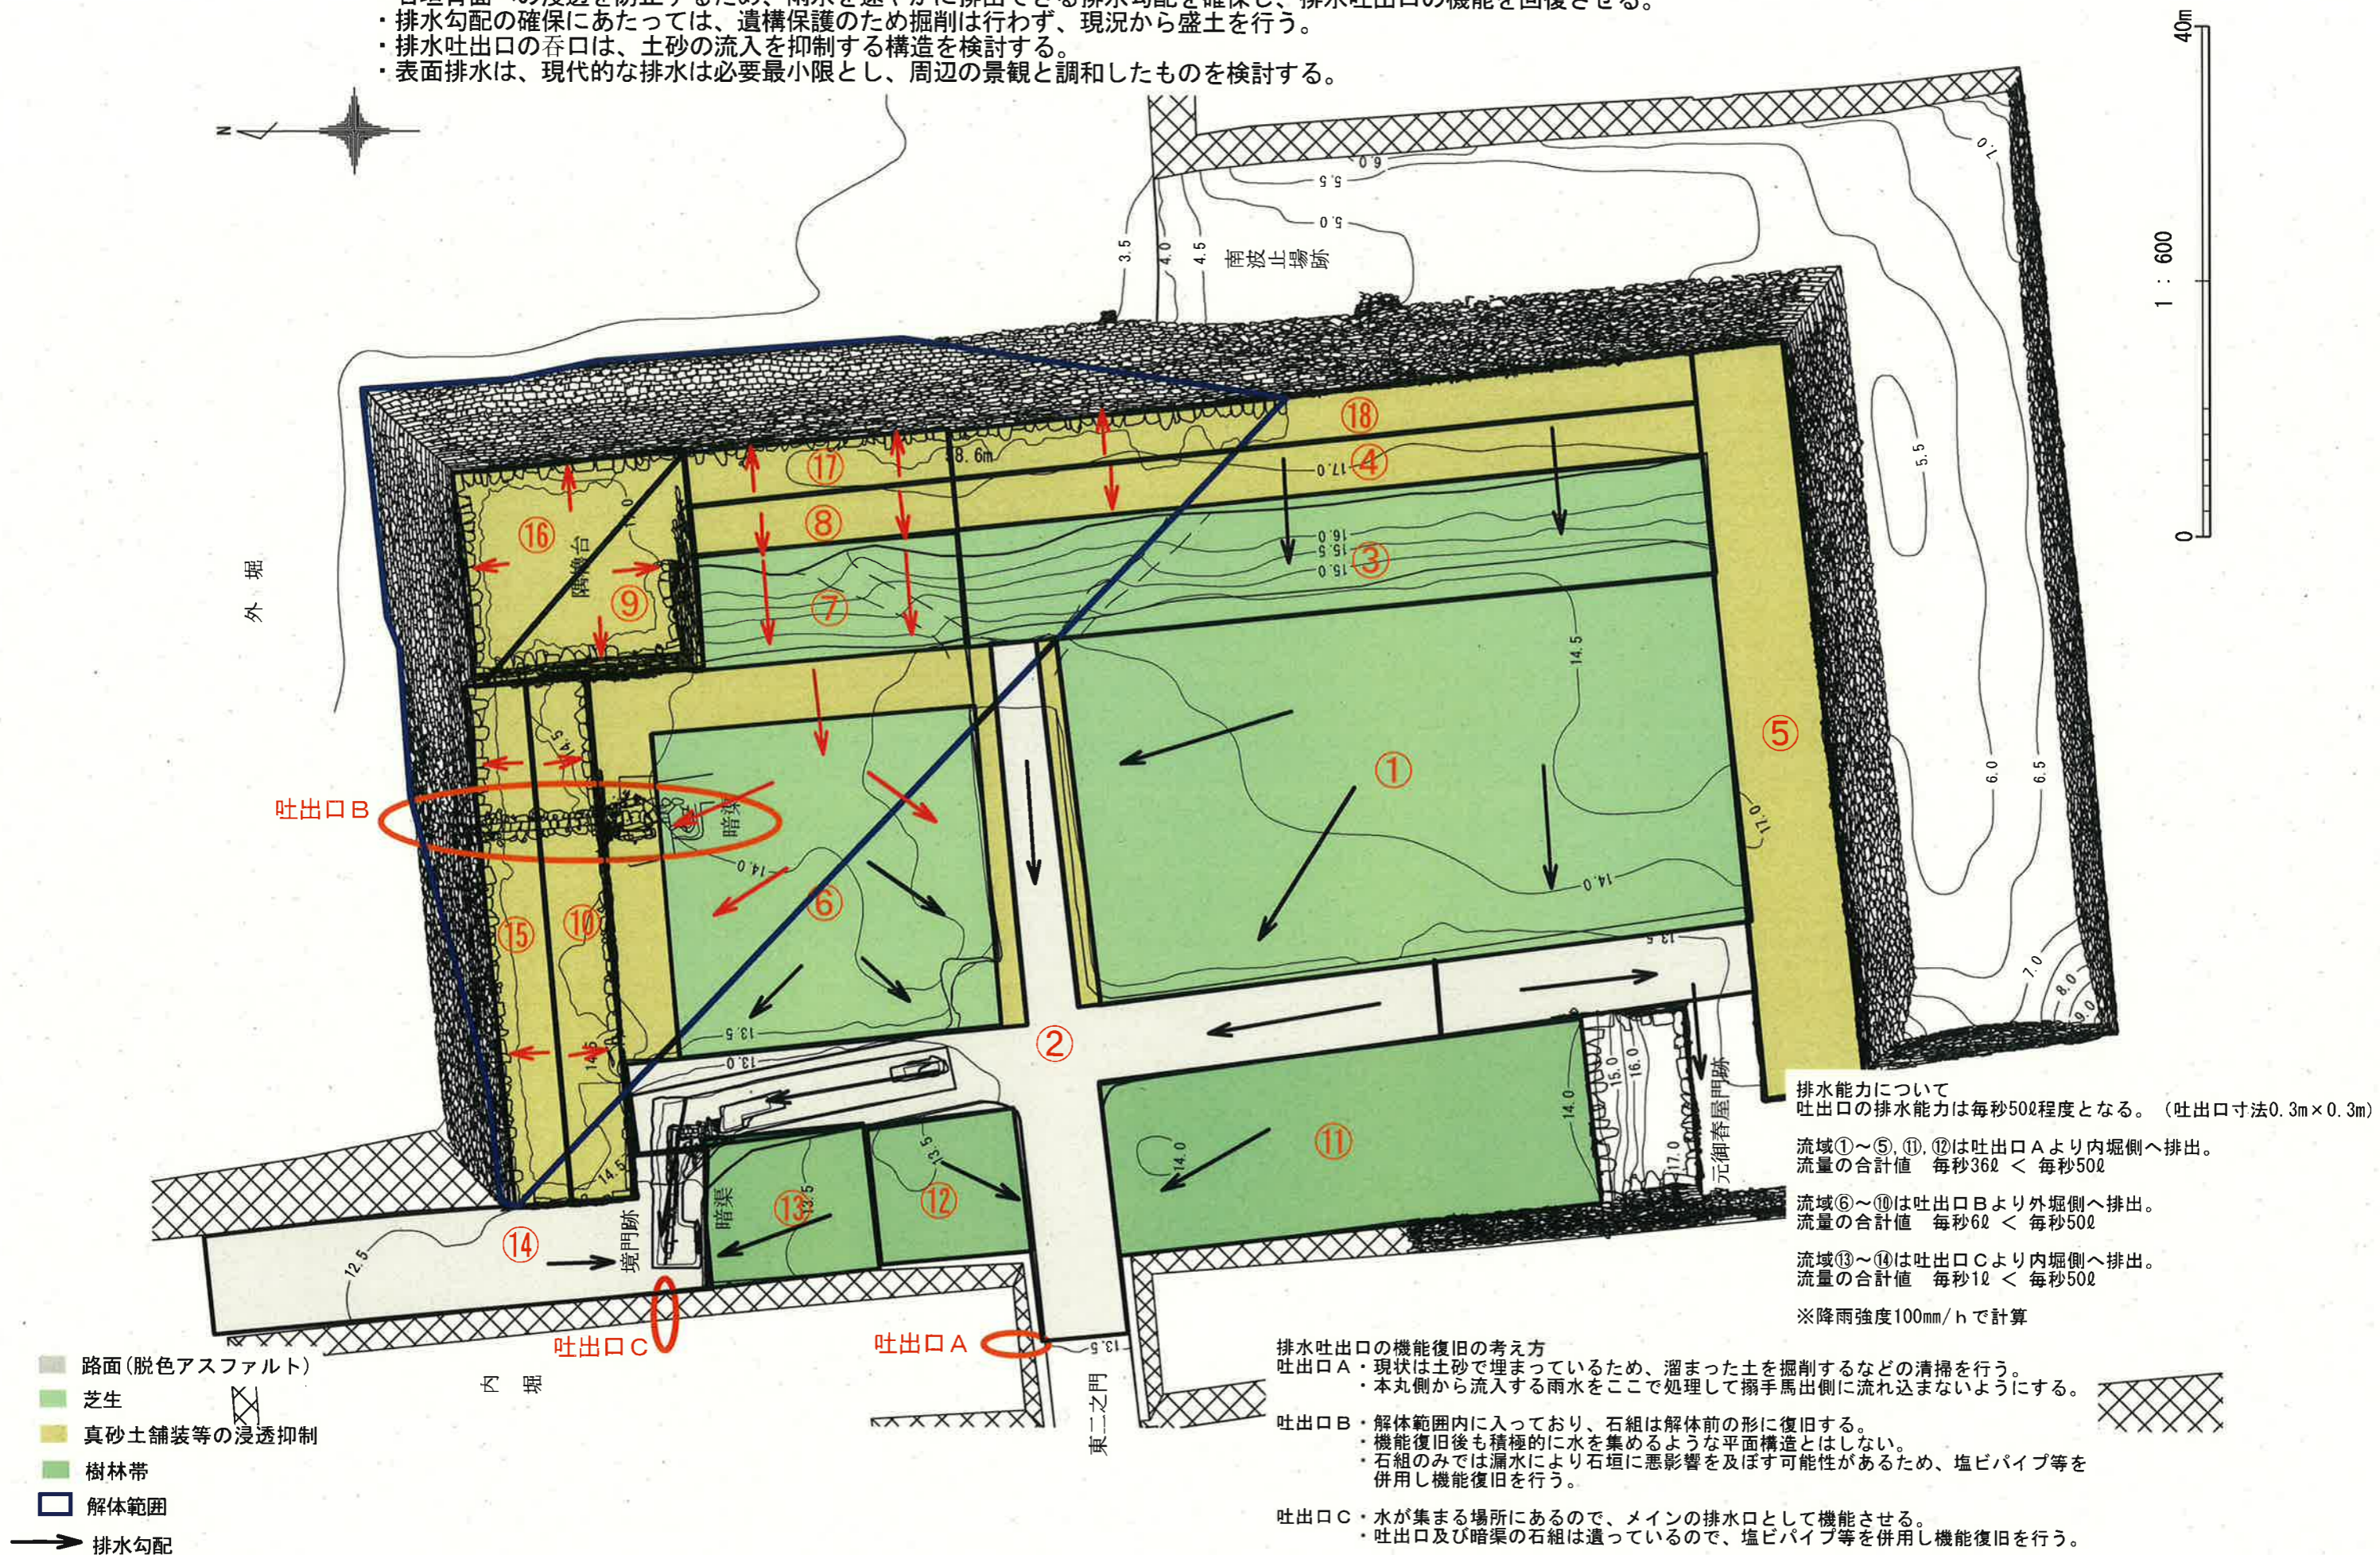
別添資料25 排水計画図

吐出口A・現状は土砂で埋まっているため、溜まった土を掘削するなどの清掃を行う。
・本丸側から流入する雨水をここで処理して搦手馬出側に流れ込まないようにする。

吐出口B・解体範囲内に入り、石組は解体前の形に復旧する。
・機能復旧後も積極的に水を集めるような平面構造とはしない。
・石組のみでは漏水により石垣に悪影響を及ぼす可能性があるため、塩ビパイプ等を併用し機能復旧を行う。

吐出口C・水が集まる場所にあるので、メインの排水口として機能させる。
・吐出口及び暗渠の石組は遺っているため、塩ビパイプ等を併用し機能復旧を行う。

- ・石垣背面への浸透を防止するため、雨水を速やかに排出できる排水勾配を確保し、排水吐出口の機能を回復させる。
- ・排水勾配の確保にあたっては、遺構保護のため掘削は行わず、現況から盛土を行う。
- ・排水吐出口の呑口は、土砂の流入を抑制する構造を検討する。
- ・表面排水は、現代的な排水は必要最小限とし、周辺の景観と調和したものを検討する。
