○本丸搦手馬出石垣の変状メカニズム（推定）

## 名古屋城本丸搦手馬出No.1(東面)石垣修復勾配断面図

## 名古屋城本丸搦手馬出No.2(北面)石垣修復勾配断面図

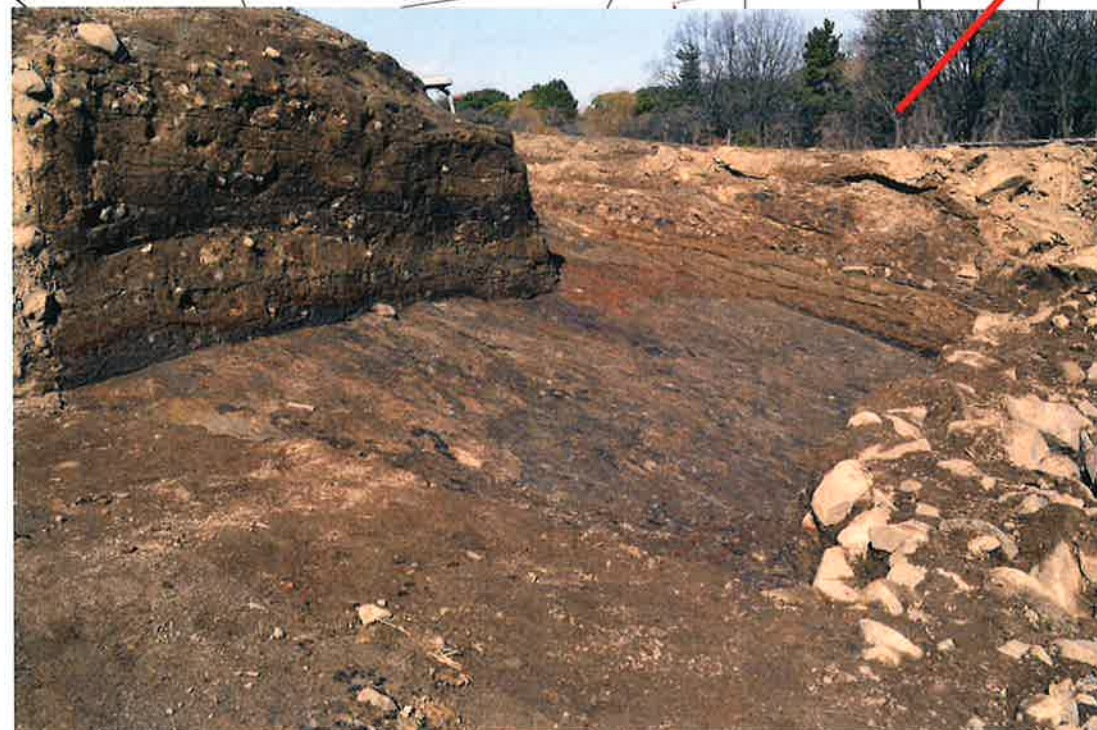
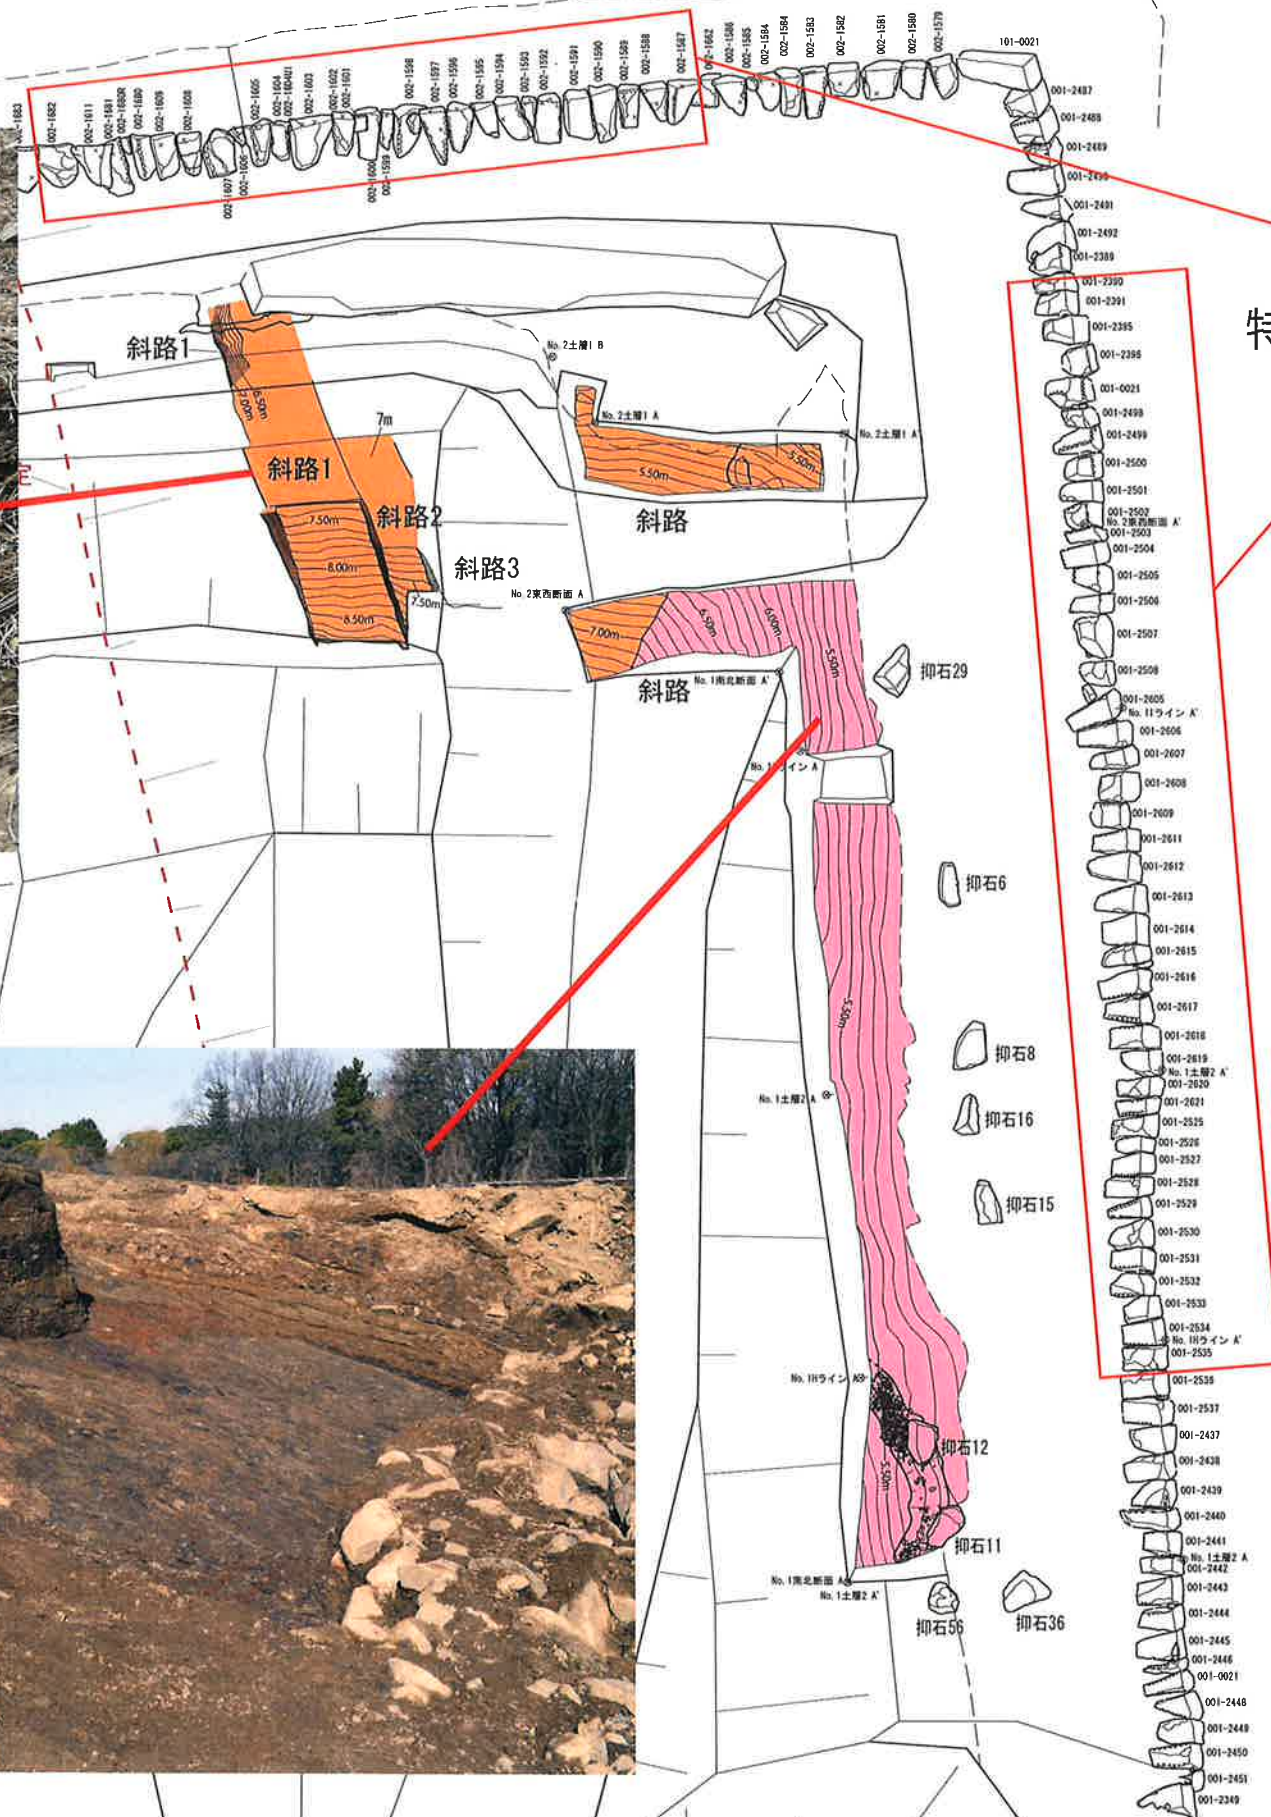
特に孕み出しが著しい範囲

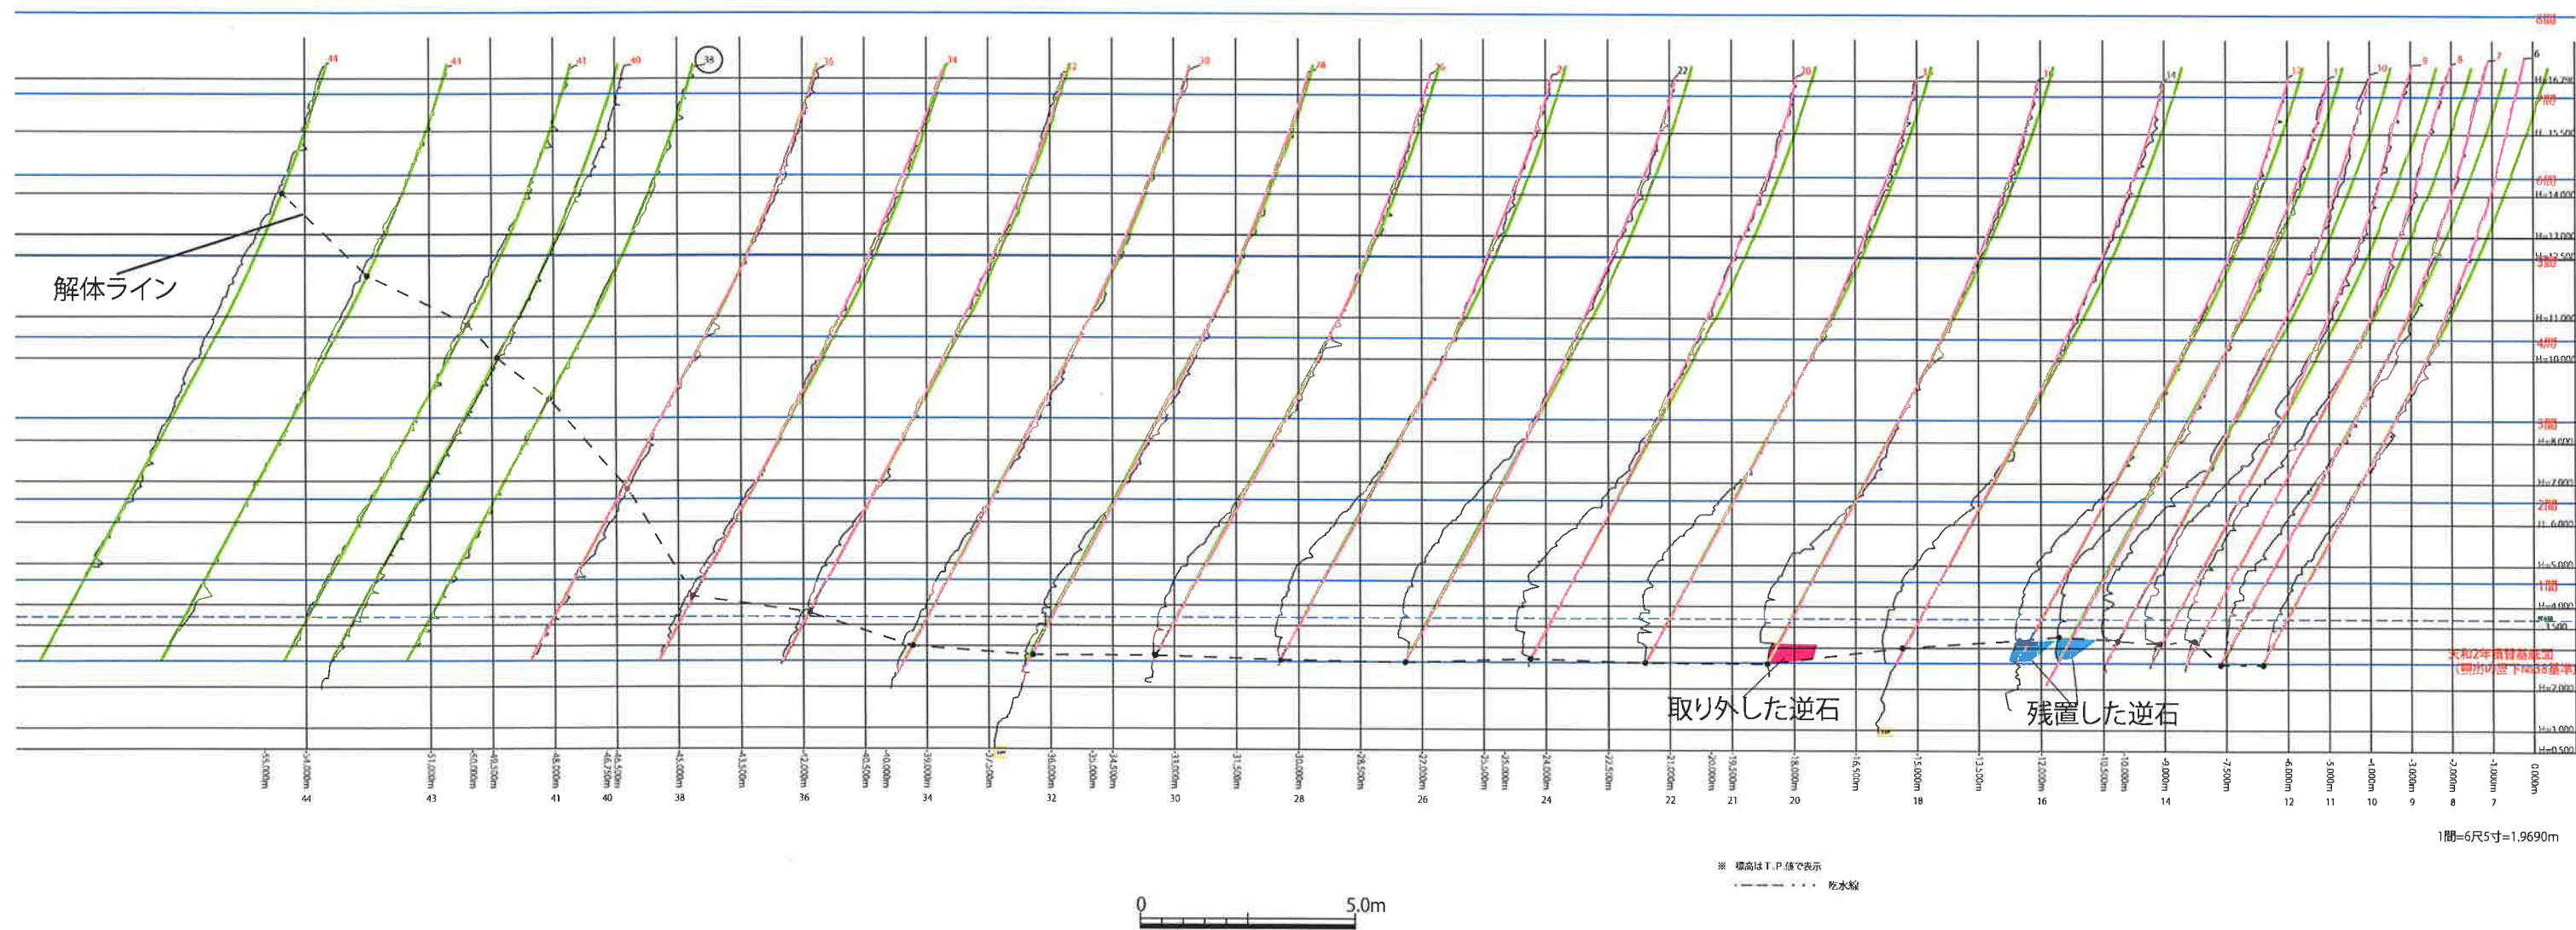
解体前断面・修復勾配断面重ね図

孕みの生じていない健全と見られる部分の勾配（No.38）を抽出し、これを基準断面として修復勾配の設定を行う

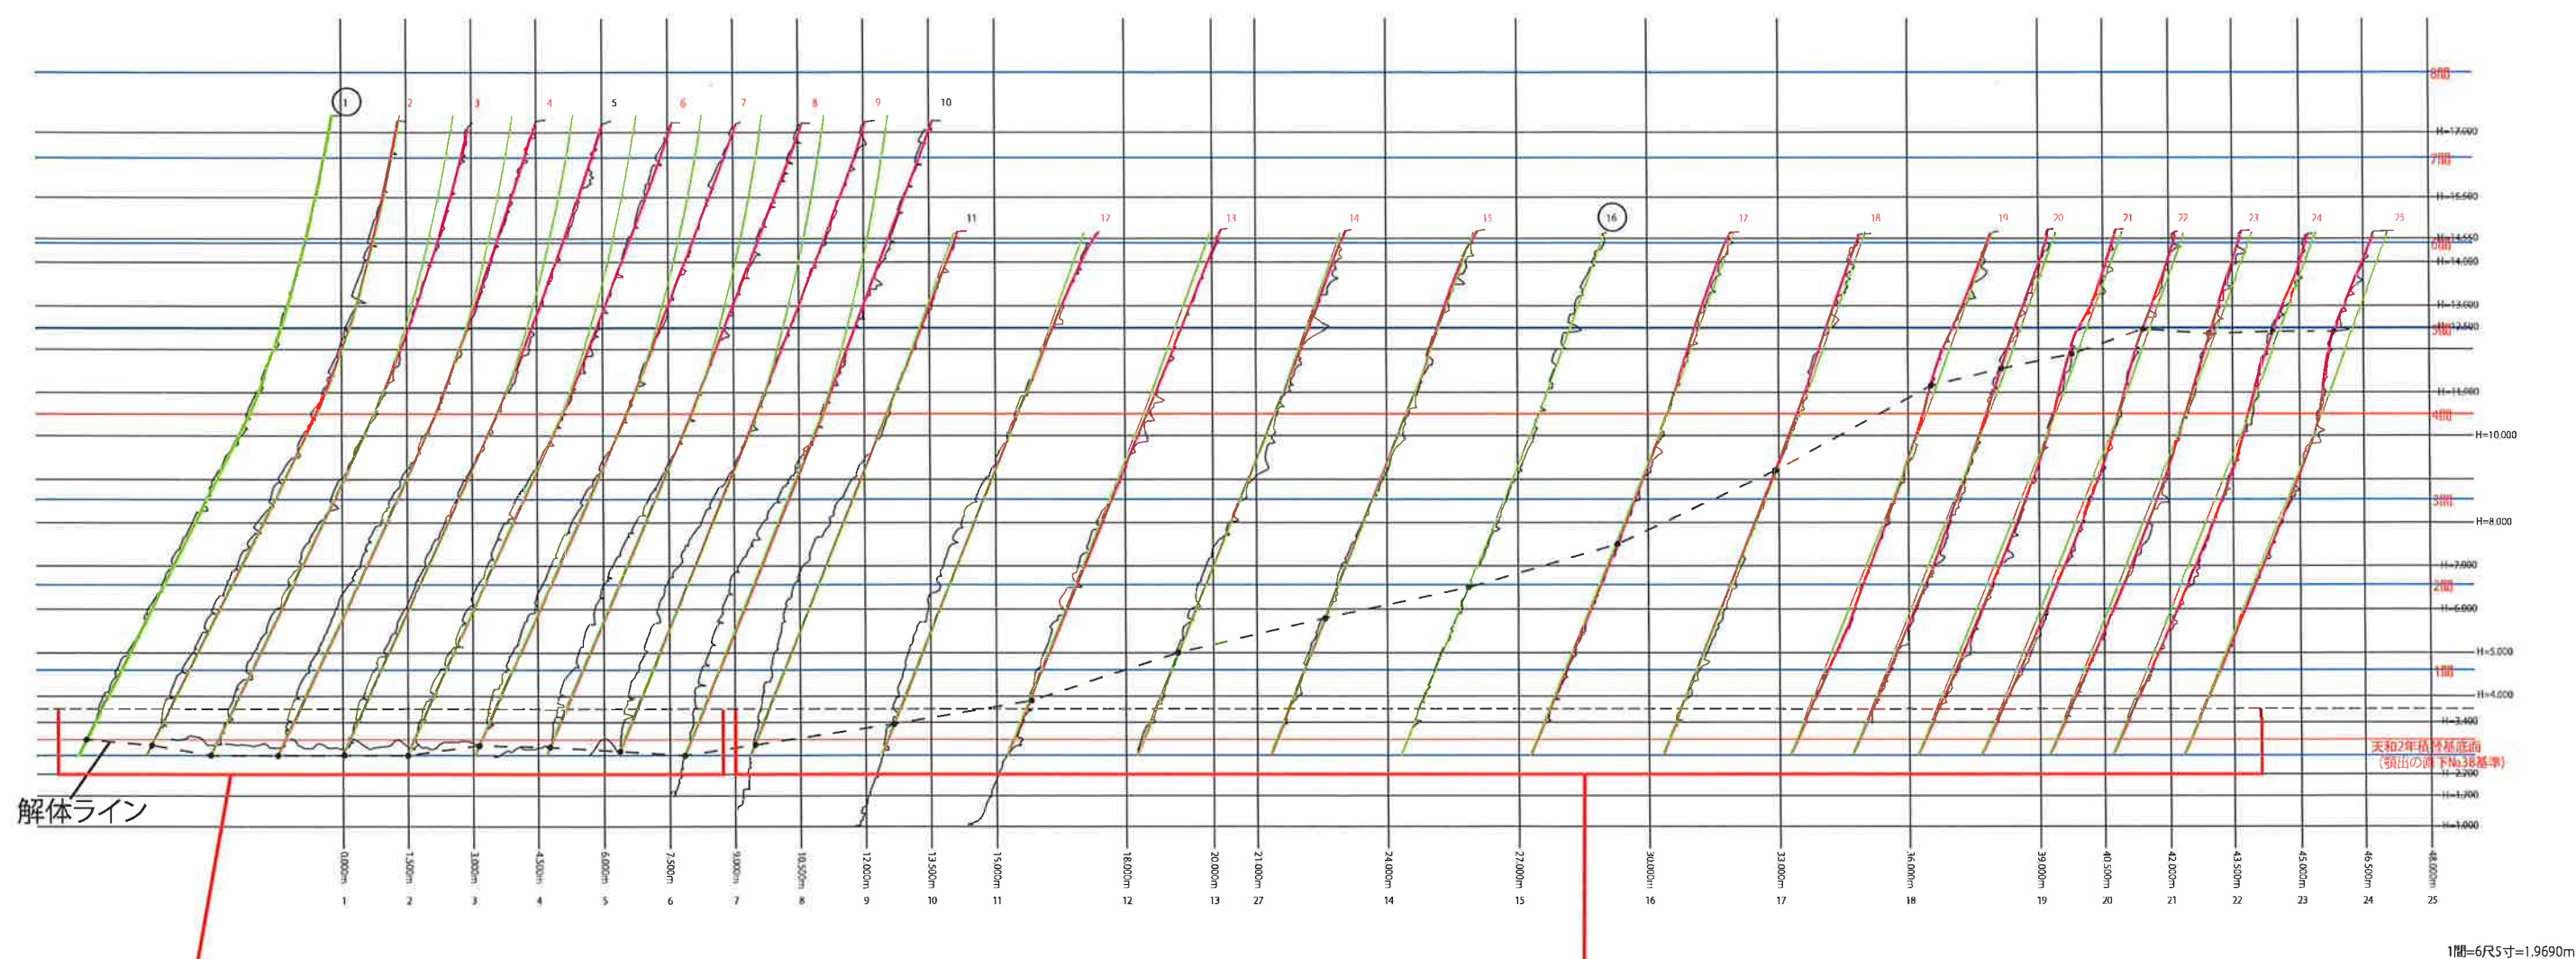
解体前断面+修復勾配断面重ね図

孕みの生じていない健全と見られる部分の勾配(N o 1、1 6)を抽出し、これを基準断面として修復勾配の設定を行う

No.16断面(緑線)が重なる部分はそのまま  
離れた部分は現況勾配に即して修復勾配を作成

勾配ラインが重なるように基準勾配(No.1断面)を横方向に縮めた

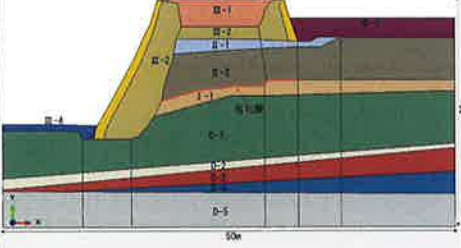
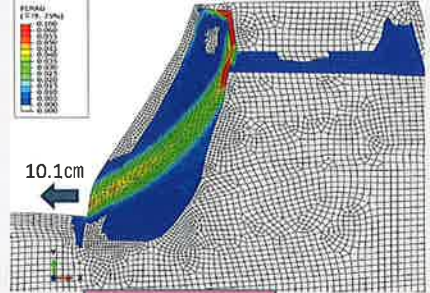
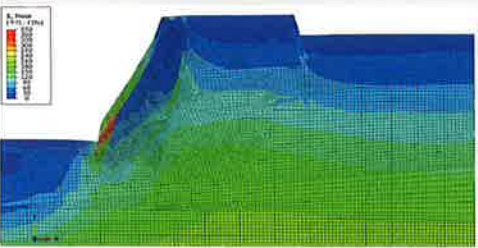
| ケース | 概要 | モデル図 | 塑性ひずみ | せん断応力 | 所見 |
|---|---|---|---|---|---|
| 1-1 | 【常時】静的解析<br>孕み出す前の状況 | | | | <ul style="list-style-type: none"><li>・ 築石層と栗石層に変位量と塑性ひずみが大きい部分がありすべり面を形成している</li><li>・ せん断応力は築石に集中する</li><li>・ 変形量は10.1cmとなっており、変形形状は現状とよく似通っている</li><li>・ 幅の広い栗石層が不安定となることが分かった</li></ul> |

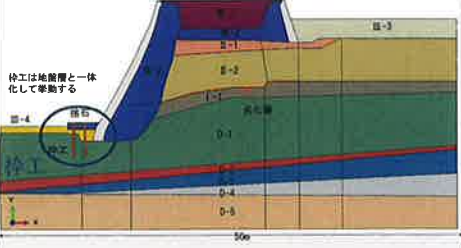
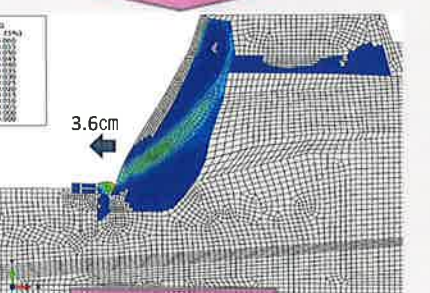
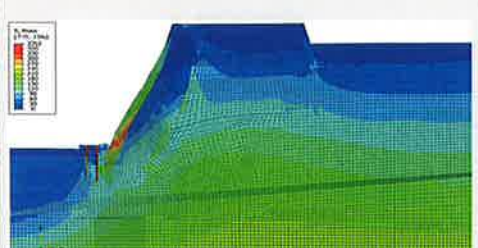
| ケース | 概要 | モデル図 | 塑性ひずみ | せん断応力 | 所見 |
|---|---|---|---|---|---|
| 1-2 | 【常時】静的解析<br>杵工を追加 | | | | <ul style="list-style-type: none"><li>・ 杵工の追加により変形量が減少している (10.1cm→3.6cm <b>64%改善</b>)</li><li>・ 足元を押さえる杵工は効果が高い</li></ul> |

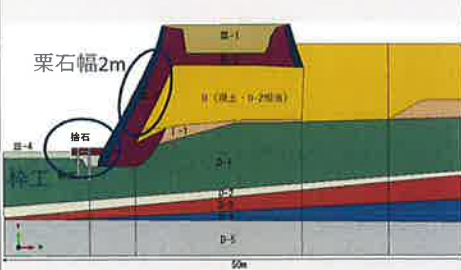
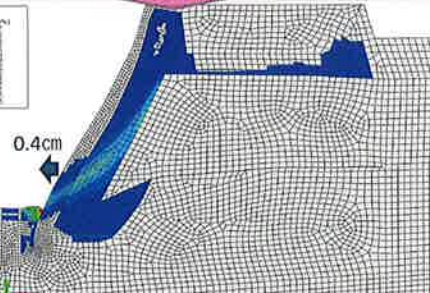
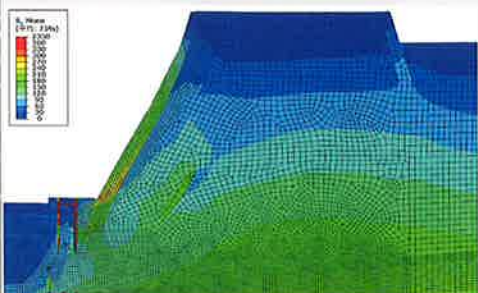
| ケース | 概要 | モデル図 | 塑性ひずみ | せん断応力 | 所見 |
|---|---|---|---|---|---|
| 2-1 | 【常時】静的解析<br>栗石幅を2mに縮めた場合 | | | | <ul style="list-style-type: none"><li>・ 栗石層を2mに縮めることにより変形量がさらに減少する (3.6cm→0.4cm <b>89%改善</b>)</li><li>・ 栗石幅の縮小は効果が高い</li><li>・ 静的解析では地震時の栗石の挙動評価できないため、動的解析で照査する必要がある</li></ul> |

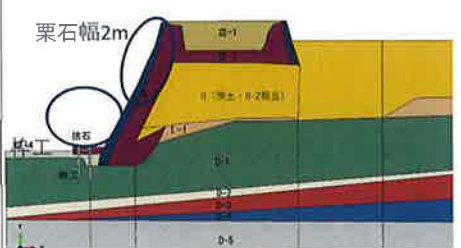
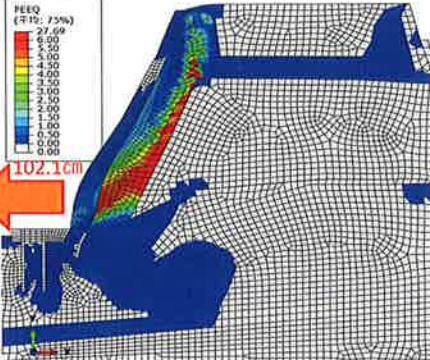
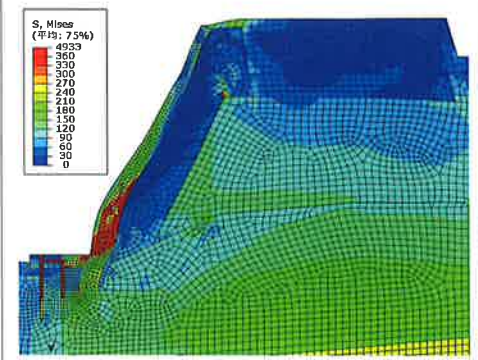
| ケース | 概要 | モデル図 | 塑性ひずみ | せん断応力 | 所見 |
|---|---|---|---|---|---|
| 3-1 | 【地震時】動的解析<br>ケース2-1に地震波を入力<br>(東南海地震を想定) | | | | <ul style="list-style-type: none"><li>・ 静的解析と同様の変形形状となった</li><li>・ 南海トラフ地震規模の地震発生時の変形量は相当大きいものと想定され、<b>崩壊も懸念される</b></li><li>・ 櫓台内部は総栗状態であっても変形はごく小さい</li></ul> |

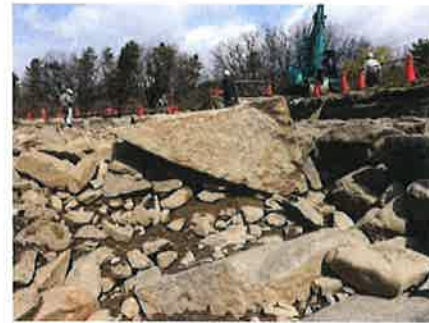
写真 1 逆石状石材

本試験は、最下段で確認された逆石(写真 1)が石垣の安定性に与える影響を評価するために実施するものである。逆石部は通常の築石が石垣背面側に 10～15°程度傾斜しているのに比較して、石材上面の傾斜が小さく、場所によっては前方に逆傾斜している。このため、逆石は石垣の安定性を確保する上で、問題があるとされている。本実験は、こうした背景において、逆石が石垣の安定性に与える影響を定量的に評価すると同時に、その対策工法として考えられる補強工法の効果についても検討を行うものである。

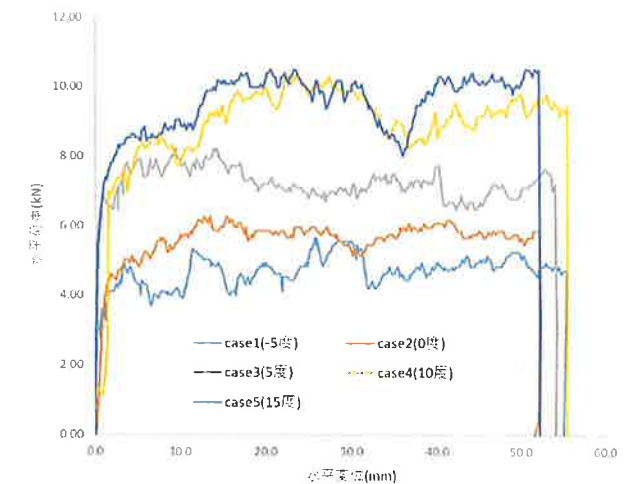
図 4 水平変位量と水平荷重

上下石材の接触面の角度( $\theta$ )が大きくなるに従い、水平載荷荷重が大きくなっており、これは逆石状態が解消され、石材の軀(とも)が下がるにつれて抵抗が大きくなることを示している。すなわち、ケース 1 の $-5^\circ$ の逆石状態に対して、ケース 5, 6 の $10 \sim 15^\circ$ の通常石では、最大荷重はおおよそ 2 倍となっている。これは、言い換えれば逆石状態では、通常の状態の半分程度の水平力で滑動が始まることを示している。

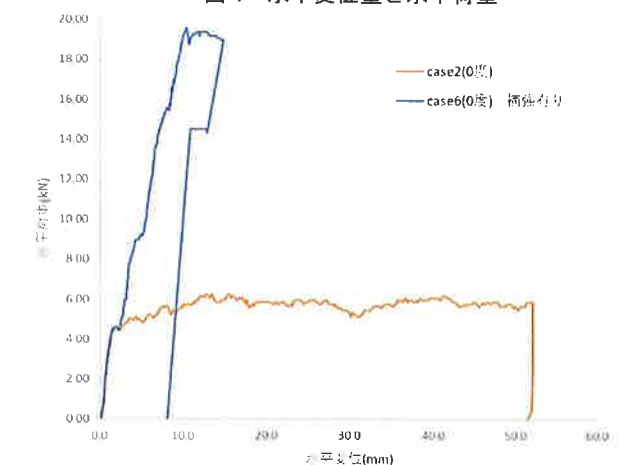
図 5 水平変位量と水平荷重 (補強対策ありの場合)

アンカー補強によるケース 6 (別添資料 20 の工法 3) では、図 5 に示すように、最大で 20kN 程度の水平荷重で変位をはじめており、水平力に対して非常に大きな抵抗を有することとなった。

水平載荷に伴う変位は、水平載荷荷重の増加とともにケース 2 とほぼ同じ挙動を示した後、補強がないケース 2 では、水平荷重 5kN 程度で石材が滑動を始めるのに対して、補強しているケース 6 では、その後も大きな変位はみられず、最大で 20kN 程度で石材が移動を始めることが分かった。
