特別史跡名古屋城跡 本丸搦手馬出周辺石垣修復事業

積直し基本計画（案）

令和4年3月

名古屋城総合事務所

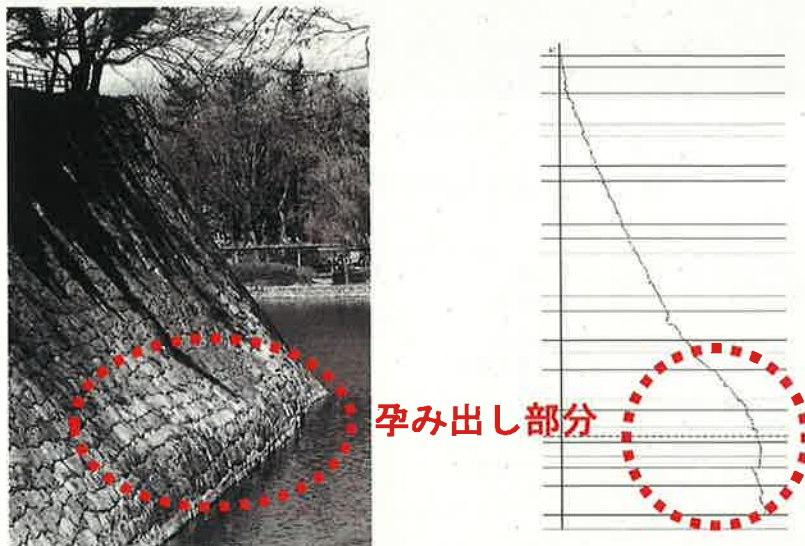
図 1 東面解体前写真・断面

本丸搦手馬出石垣は、図 1 のように大きく孕み出して危険な状態であったため、これを解消し石垣を健全な状態とすることを目的として、解体修復事業に取り組んでいる。測量結果を元に孕み出し指数 $\delta$ （孕み出し量(m)/孕み出し範囲高さ）を計算すると $\delta=12.9$  となり、不安定となる目安とされている $\delta=6$  を大きく超えていたことから、平成14年（2002年）より修復事業に着手している。

計画に先駆けた石垣面の調査において、大きく孕み出した築石の隙間から裏込石が流出し、内部に空隙が連続して発生しており、最大の箇所では縦 80cm×横 50cm にも及ぶことが判明したことから根本的な修理が必要と考え、修復手法は解体修理とした。また施工方法について、14m を越える高石垣であることから築石を外した後に背面盛土が崩壊する危険性が懸念され工学的な解析（円弧すべり解析）を用いた比較検討を行った。その結果、現代的な補助工法（ロックボルト等）を伴わないオープン掘削工法を採用し、遺構の記録を行いながら慎重に解体することとなった。

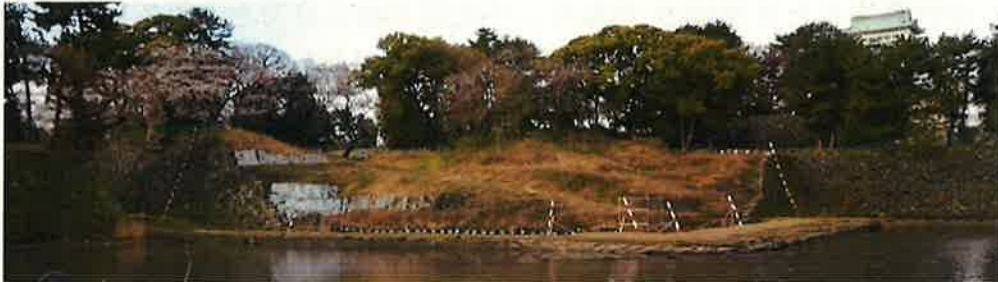
写真 1 解体完了写真

解体は平成30年（2018年）までに概ね完了し、解体範囲は本丸搦手馬出の北東隅角より南に 57m（東面）、西に 51m（北面）、解体した範囲の合計は立面積 1557.8m<sup>2</sup>、解体石材数は 4393 個となった。〔石垣位置図及び事業範囲図（別添資料 4）、解体範囲図（別添資料 5）〕

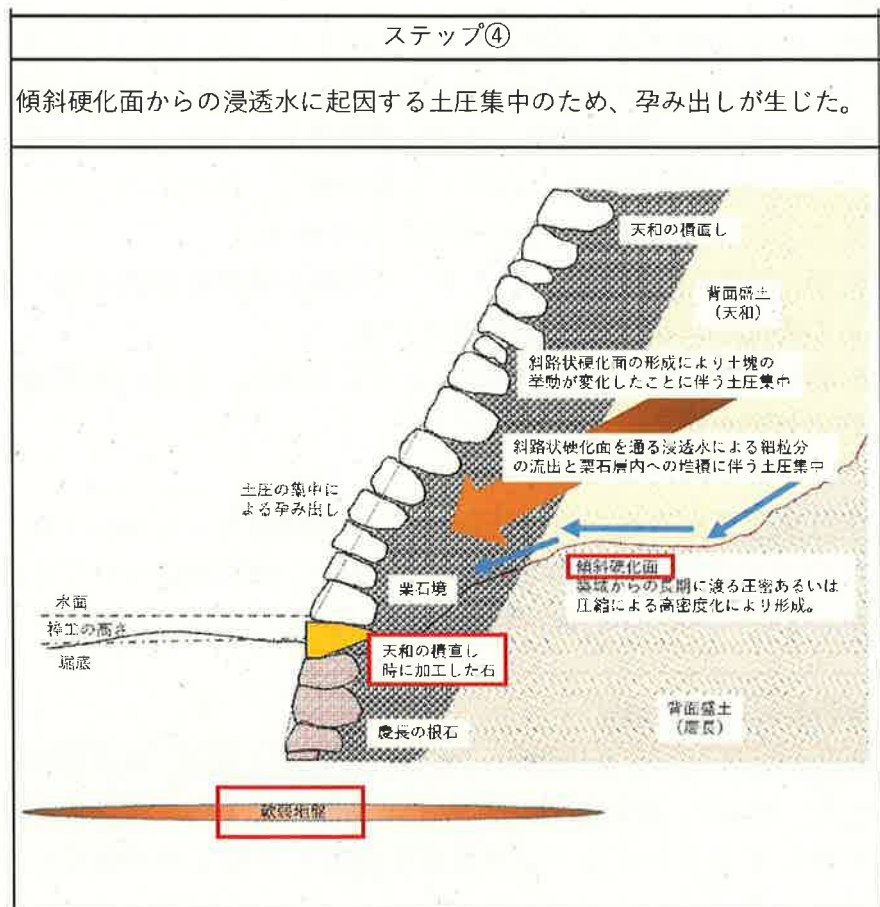
図2 変状原因の推定（別添資料 15 より抜粋）

解体前のボーリング調査から、石垣の下が比較的軟弱な地盤であることが判明した。根石より下側はN値 10 程度の粘土層であり、弱い地盤の上に高石垣が構築されている。また、浸透水が傾斜硬化面（3.3 参照）に沿って流れたことから、細粒分の流出による栗石の目詰まりと盛土の劣化が確認された。さらに、解体範囲の最下段から逆石状の石材が 8 石程度集中して確認された。

今回、孕み出しに影響したのは軟弱地盤、傾斜硬化面への浸透水の集中、逆石状の石材の 3 つが主要因であると推定し、その経過について、変状メカニズムの推定（別添資料 15）のようにステップ分けして整理した。

- ・軟弱地盤：石垣前面の基礎地盤に砕工を設置することにより、地盤を安定化した。砕工は、松杭を打ち込み、杭同士を貫で繋ぎ一体化した上で、割栗石層を設置することにより地盤を安定化するものである。
- ・傾斜硬化面：浸透水の流入防止のため、水平排水層や吸出防止層の設置及び地表面からの浸透を防止する表面構造とする。
- ・逆石状の石材：逆石状の石材を安定化させるために、逆石の角度調整及び補強石設置等の対策を行う。

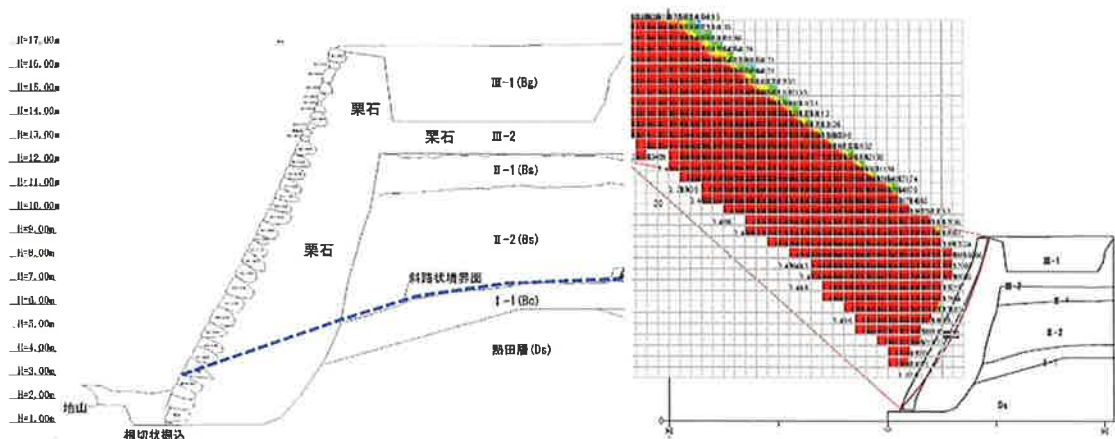
図3 円弧すべり解析モデル図

まず、修復前モデルにより円弧すべり解析を行った結果、栗石層内にすべり面が形成された。さらに、有限要素法解析による解析によって変状過程を再現し変形量を明らかにすることにより変状要因の確認と対策工の評価を行うこととする。

修復前モデルにより円弧すべり解析を行った。図 3 は円弧すべり解析の概要である。結果を図 4 及び表 3 に示す。図 4 より、すべり面が栗石層内に形成されていることが確認できた。

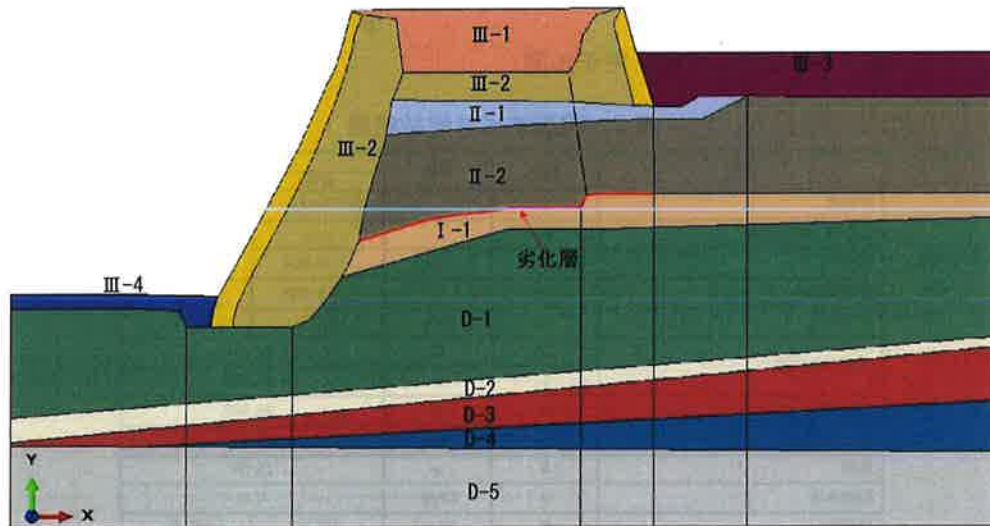
図 5 有限要素法解析モデル図

ケース 1-1 では石垣下部に塑性ひずみが集中し変形量は10.6 cmとなった。解体前の孕み出しの位置で変形しており、解体前の現状を追認する結果となった。

ケース 1-2 で枠工を設置すると、変形量は64%改善する。(10.1 cm→3.6 cm)

ケース 2-1 のように栗石層幅を 2m に縮めた場合には、変形量はさらに 89% 改善した。(3.6 cm→0.4 cm)

地震時における石垣の安定性を照査するため、静的解析にて最も安定するケース 2-1 に対して東南海地震を想定した地震波を入力し、動的解析を行った。その結果、東南海地震規模の地震発生時の変形量は相当大きいものと想定され、崩壊も懸念される結果となった。

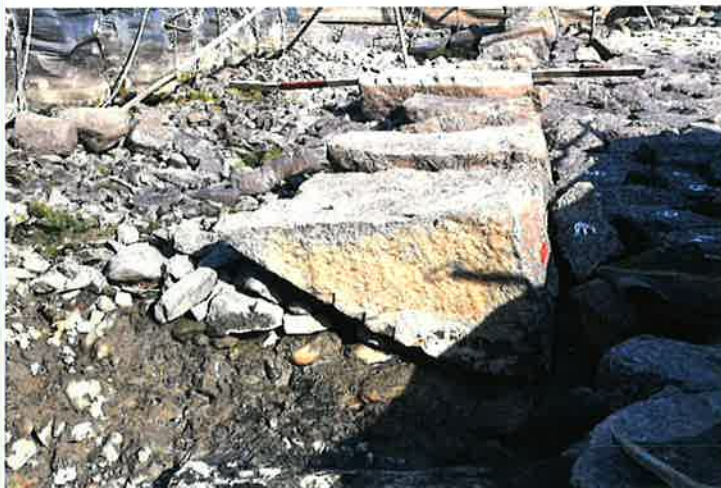
写真 3 慶長と天和の接点の逆石状石材

平成 30 年度石垣解体時に石垣東面の築城期石垣と天和期積替え部分の境目より逆石が集中して確認された。

(写真 3、別添資料 5) この石材の安定性確認のため実験室でのモデル試験を行い

(別添資料 22) 対策の必要性を確認した。対策として石材の角度補正を行うこととし、(別添資料 20) また、同様の変形を防止するために付

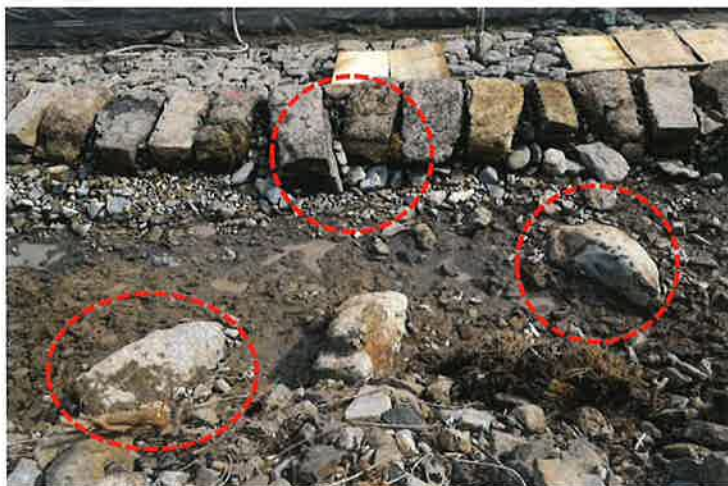
写真5 背面検出石材

背面検出石材とは、石垣背面の栗石層中及び栗石層と背面盛土の境界付近で検出された築石大の石材と定義している。石材の大きさは控え長が 1000 mm 程度で、刻印が確認されているものもあり、概ね標高 8m よりも下で確認される。刻印の内容から築城期の石材と考えられる。搦手馬出全体で 224 個確認されており、砂岩と花崗岩系の比率はおおよそ 1:2 である。傾向としては栗石と背面盛土の境界付近で見られるが、累積図では置き方に規則性はみられなかった。また石列のように面を持って並ぶような状況もみられなかった。他城郭でも築城及び改修の際に再利用できなかったと思われる石材を栗石中に入れる事例は存在

石垣背面から検出された築石大の石材については、安定性に影響を及ぼす要因になり得ることから、栗石に置き換える。

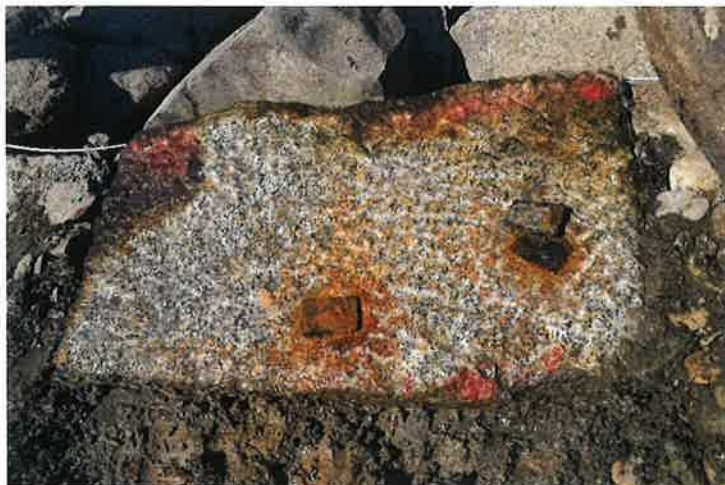
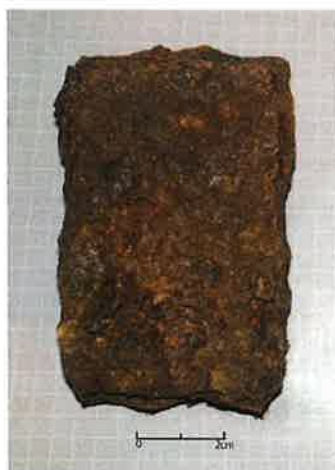
写真6 敷金検出状況

北東隅角部から平成 21 年から平成 30 年度までに 91 点の敷金が出土している。1 石につき 1 枚のみで使用されるもののほか、複数個所に挟むもの、複数枚を重ねて使用するものもみられた。令和 2 年度に成分分析を行った結果、いずれも 99%以上の Fe（鉄）と多数の微量元素で構成されていることを確認した。また試料採取時の切断面から、錆は表面にしか及んでいないことを確認した。

成分分析の結果を踏まえ、同成分の複製品を試作する。

複製品を元の位置へ設置することを基本とするが、想定する勾配にならない場合も考えられるので、積直し時に現場対応する。

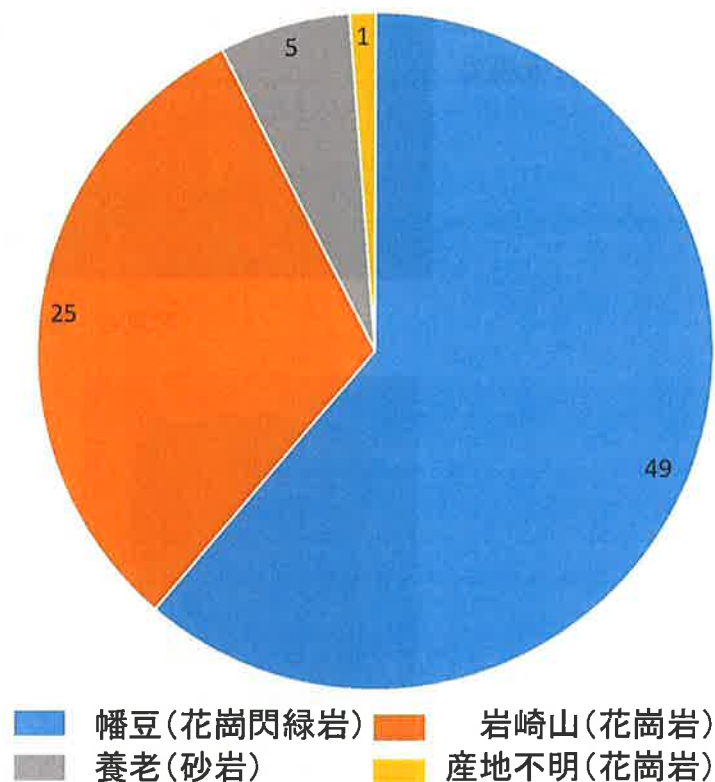
図6 再利用不可石材の産地及び岩石種

石材の再利用判定の結果、解体した 4393 石中、80 石程度が再利用不可と判定された。再利用不可となった石材は、新補石材に交換する。新補石材は、交換する石材と同じ産地、石質のものが望ましいが、築城当時の産地は市街化や採掘状況の変化により産出が困難な産地が多い。よって、近隣にて同様の石質のものが算出可能な産地から調達することを基本として検討する。なお、城内に仮置している石材や搦手馬出石垣の背面から検出された石材についても、活用することを視野に必要な調査を行う。

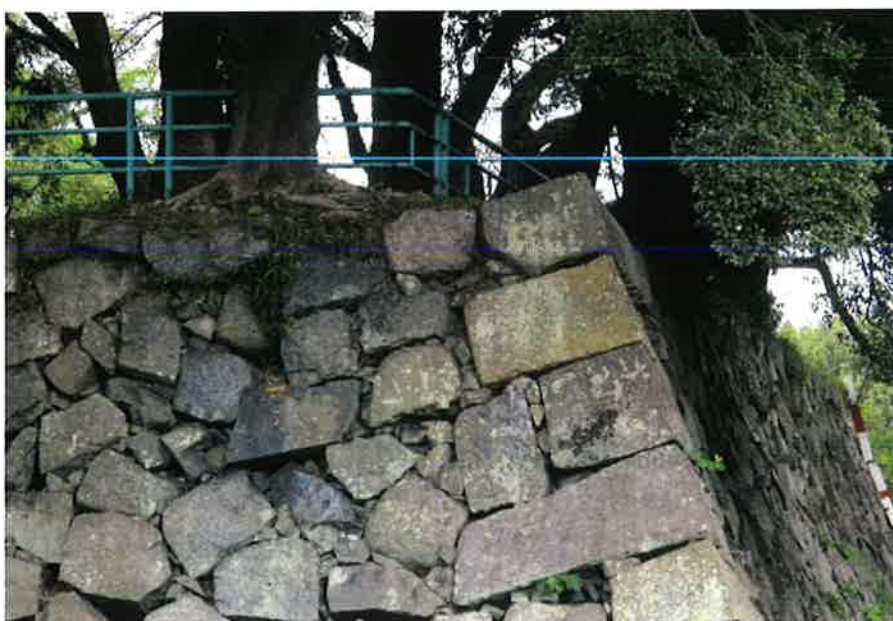
写真8 石垣際の樹木状況

現状では、特に搦手馬出南東側において石垣際に根を張り石を押し出している樹木があるほか、植林したと思われるスギやシュロ等が繁茂しており景観を著しく阻害しており、石垣の保全と馬出の空間性の確保が必要である。別途策定している城内全体の樹木管理計画とも整合させながら影響が大きい樹木から段階的に整理していく。(別添資料 28)
