## 表二の門附属土塀の雁木の調査について

## 2. 令和4(2022)年度の発掘調査について

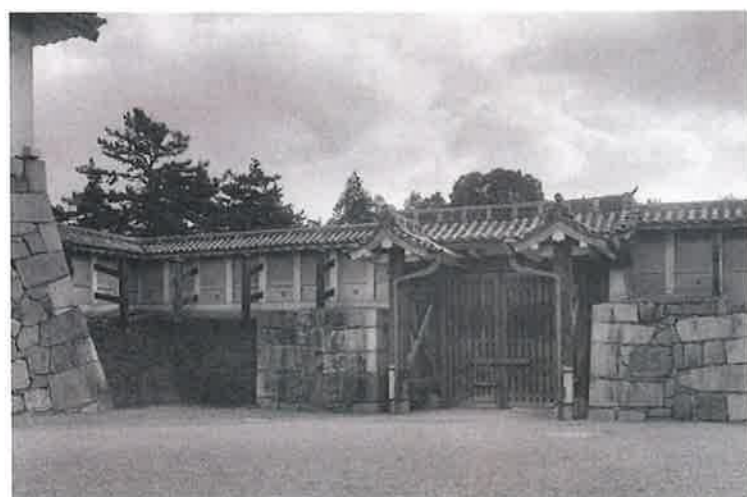
図2 ガラス乾板「表二之門背面」  
(名古屋城総合事務所蔵)

『金城温古録』では「がんぎ 二の御門左右御高塀に登る内坂の石段なり」（『金城温古録 第十六之冊 御本丸編之一』南一之御門升形項）と記され、複数の絵図に描かれている。しかし、昭和15(1940)～16年に撮影されたガラス乾板（図2）には、雁木は見られず土塁となっていることから、近代に撤去されたと考えられる。

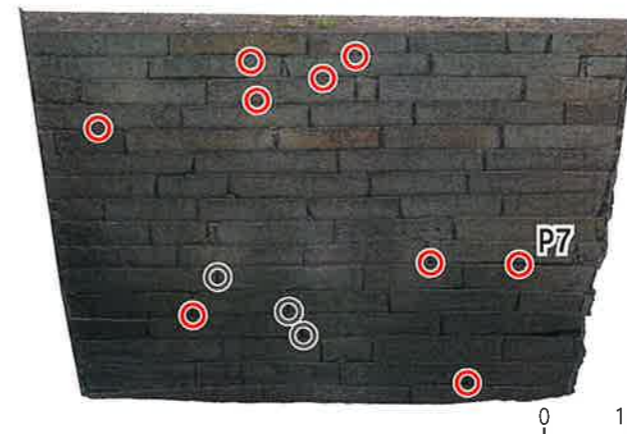
江戸期のものと推定される東北隅櫓石段における背面構造や石材規格を確認するため、ビデオスコープ調査を実施した(図5、6)。多くのポイントで石段の背面に人頭大の礫を確認したため、栗石層をもつような背面構造の可能性がある。平成7～11年度にかけて積み直しされた二之丸東二之門も工事写真などから類似した背面構造をもつと考えられる。雁木の石材規格は、蹴上・踏面・控え長が等しく30cm前後となる石が大半であり、一部で控え長のみ10～20cm程度長い事例もみられた。

図5 ビデオスコープ調査による東北隅櫓石段の背面構造  
(赤：礫を確認、灰：土砂で埋まる)

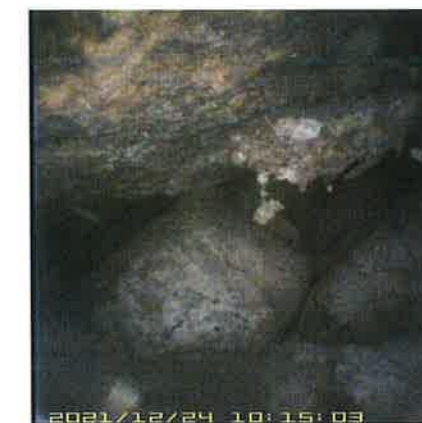
図6 東北隅櫓石段 P7 撮影画像  
(深さ0.1m・正面、明るさ補正処理)

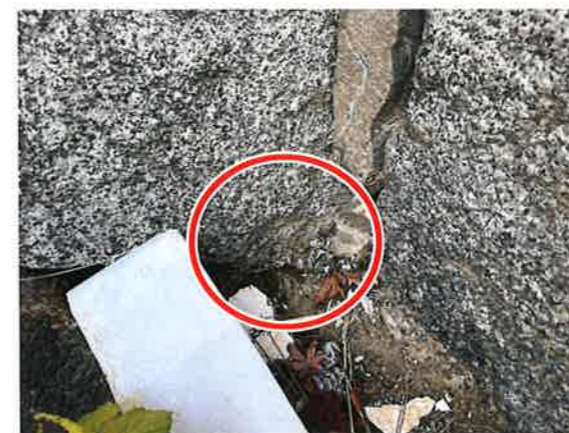
表二の門でも他城と同様の痕跡がみられる可能性があるため、石垣面の観察を行った結果、表二の門東側石垣(019H)と西側旗台石垣(108H)で、他の部分と異なる加工痕を確認した(図7、8)。土塁斜面と平行するように石垣面の角部が加工されており、雁木と関連する加工痕の可能性はある。ただし、どちらも地表に露出した部分のみしか確認できておらず、地表下でどのように続くかは不明である。

図7 東側石垣(019H) GL+2.5m 付近  
雁木痕跡の可能性がある加工痕

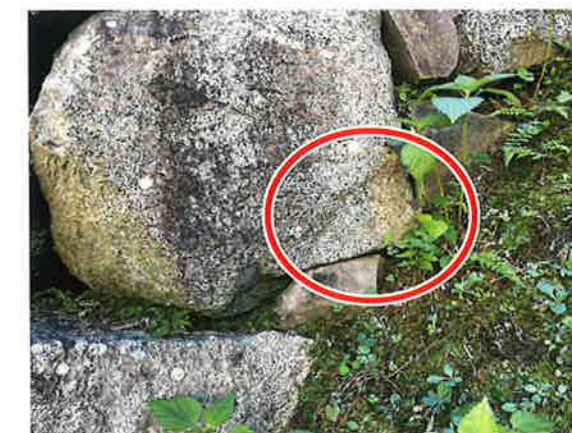
図8 西側旗台石垣(108H) GL+2.0m 付近  
雁木痕跡の可能性がある加工痕

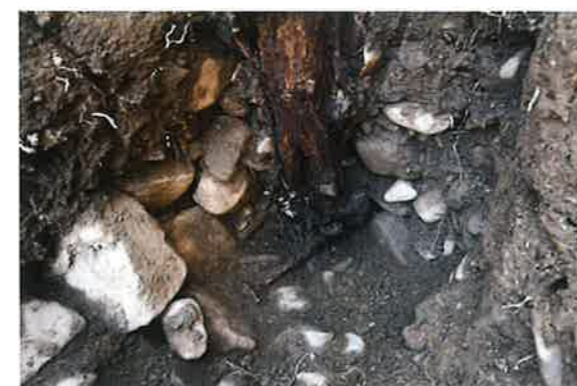
表二の門では令和元(2019)年度に調査を行っており、脇堀控柱を発掘調査した際には深さ約0.9mから鉄製のボルトを伴う柱下端が検出されている(図9)。このことから現在の控柱は近代以降に改修されたものと考えられ、その周辺も影響を受けていると考えられる。

図9 令和元(2019)年度発掘調査 脇堀控柱状況

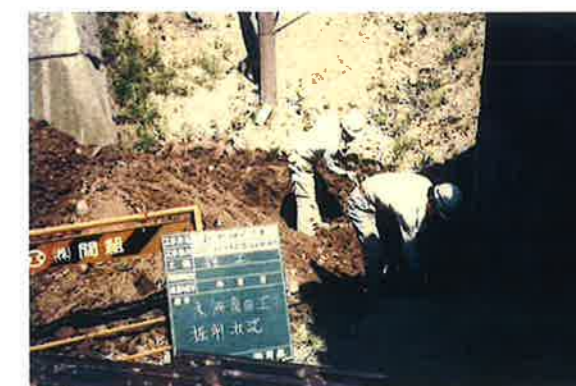
昭和59(1984)・60年度の表一の門石垣修復工事において表二の門木柵の撤去・復旧工事を行っており(図10)、その際に東側の土塁を掘削していることが分かっている。表二の門付近では、そのほか平成23年度に本丸御殿復元工事に伴った発掘調査が行われており、基本層序などで参考となる。

図10 昭和60(1985)年度表二の門木柵復旧工事
