名古屋城跡の現状変更申請に係る名古屋市への確認事項に対する回答

名古屋市

2019年6月19日

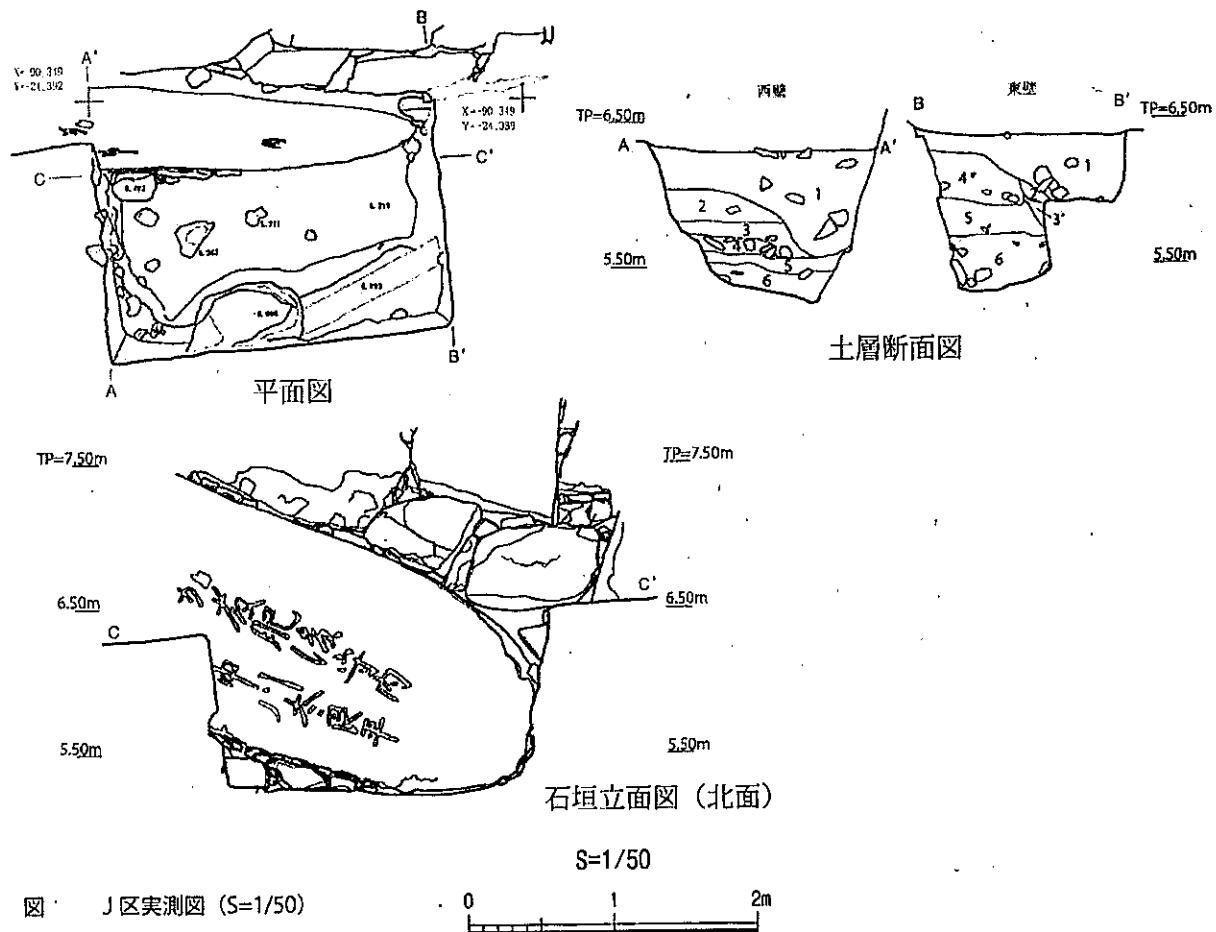
図 J区実測図 (S=1/50)

U59石垣右隅の角石の下端レベルまで掘削を行い、「加藤肥後守内 中川太郎平」の刻印を確認した。地表から角石下端まで戦後の攪乱が著しく、もともとの堀の埋土はほとんど残存していなかった。石垣の地下部分は良好に保存されており、変状は認められなかった。最大掘削深は、5.2mT.P.である。

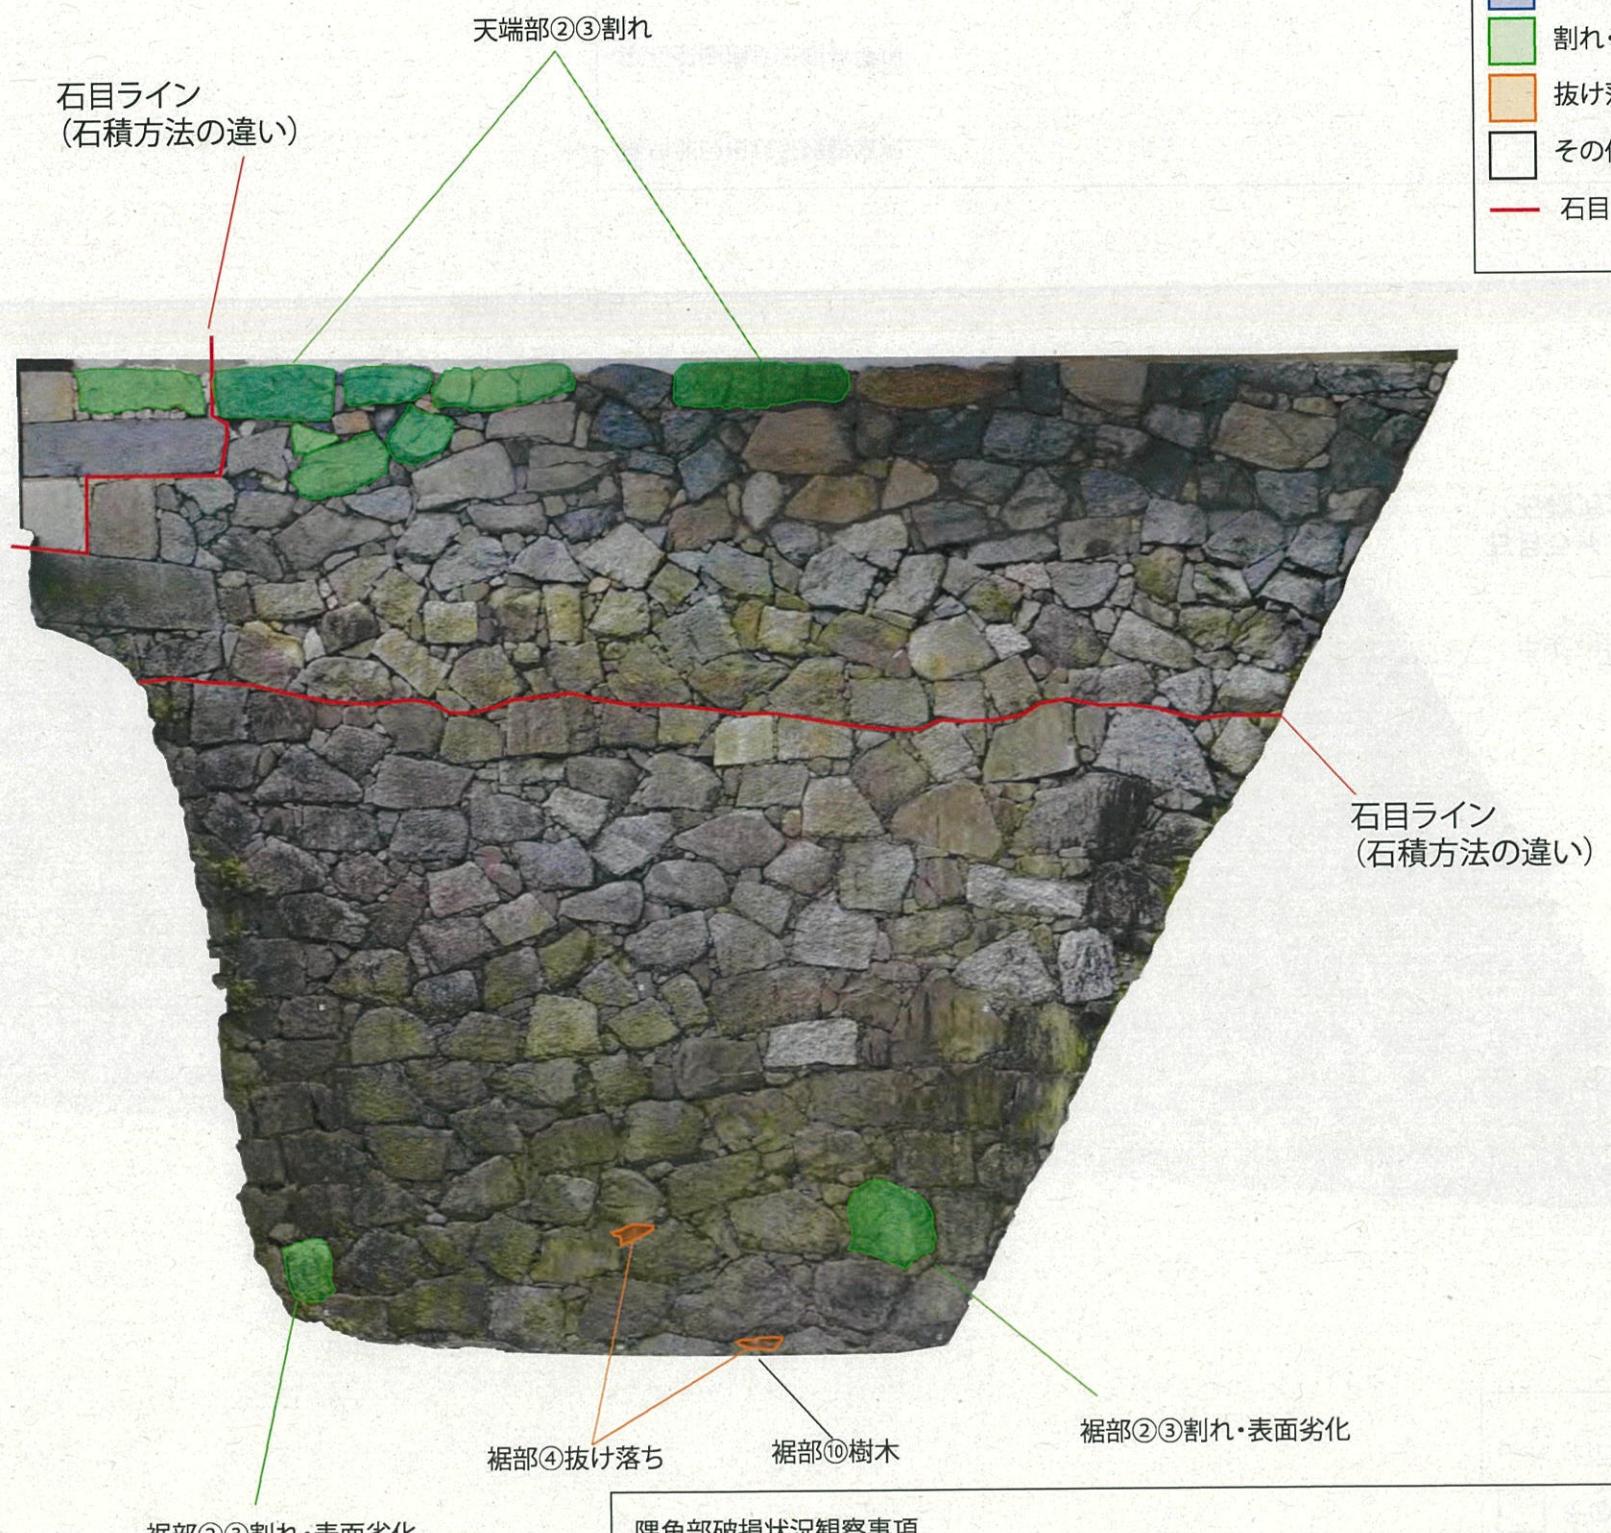
天端部破損状況	
① 緩み	なし
② 割れ	あり
③ 表面劣化	なし
④ 抜け落ち	なし
⑤ 孕み出し(局所)	なし
⑥ 孕み・抜け落ち	なし
⑦ 前倒れ	なし
⑧ 孕み出し(広範囲)	なし
⑨ 崩れ	なし
⑩ 樹木	なし
⑪ 天端部の沈下	なし
⑫ その他	なし

中段破損状況	
① 緩み	なし
② 割れ	なし
③ 表面劣化	なし
④ 抜け落ち	なし
⑤ 孕み出し(局所)	なし
⑥ 孕み・抜け落ち	なし
⑦ 前倒れ	なし
⑧ 孕み出し(広範囲)	なし
⑨ 崩れ	なし
⑩ 樹木	なし
⑪ その他	なし

裾部破損状況	
① 緩み	なし
② 割れ	あり
③ 表面劣化	あり
④ 抜け落ち	あり(間詰)
⑤ 孕み出し(局所)	なし
⑥ 孕み・抜け落ち	なし
⑦ 前倒れ	なし
⑧ 孕み出し(広範囲)	なし
⑨ 崩れ	なし
⑩ 樹木	なし
⑪ 前面土砂の堆積	なし
⑫ 立地地盤の異常	なし
⑬ その他	なし

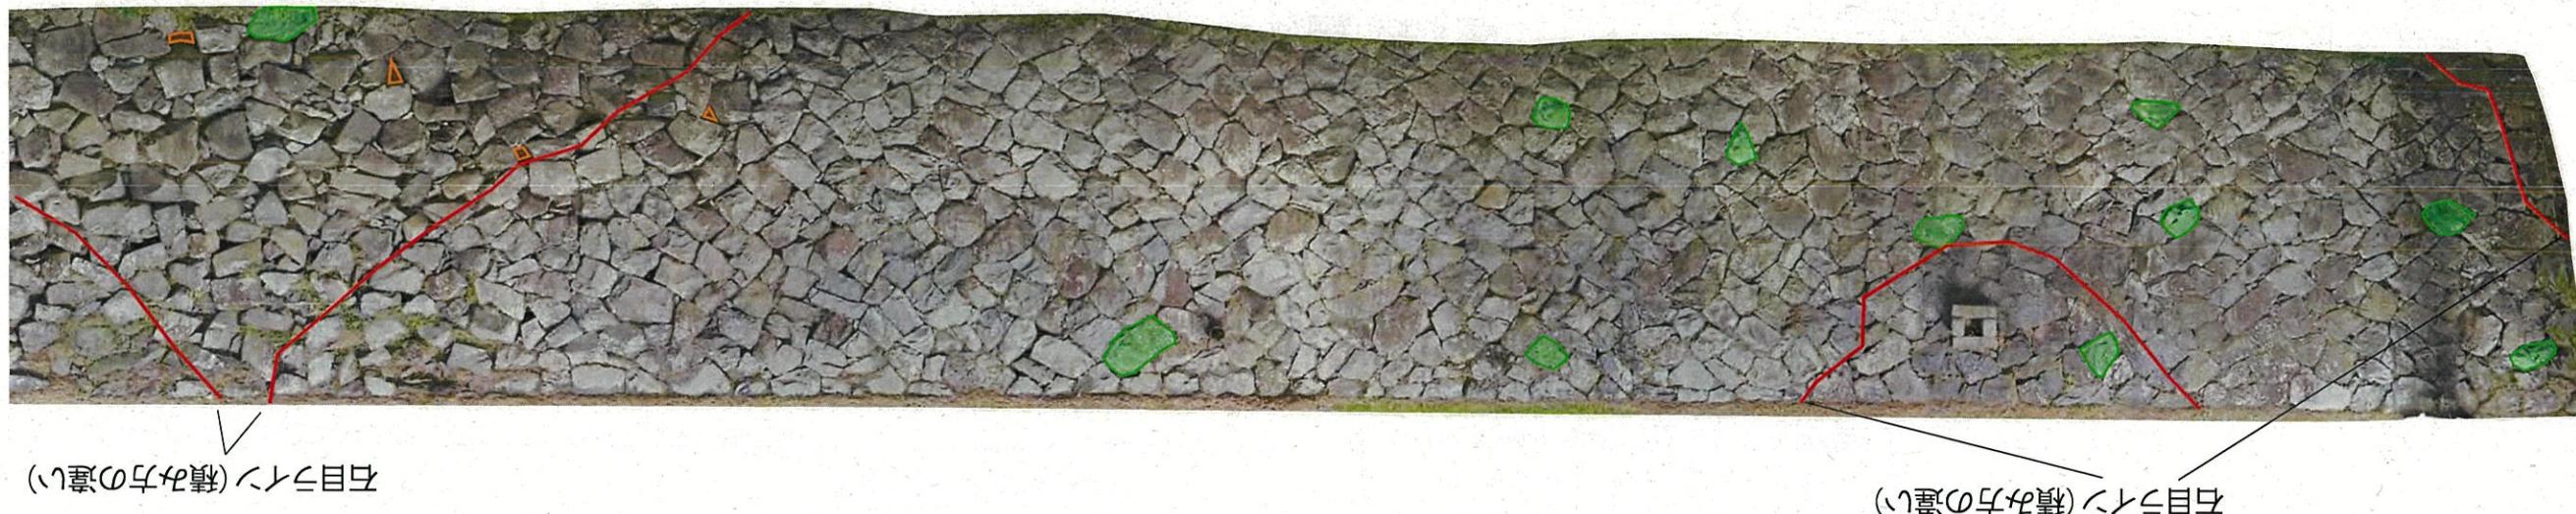
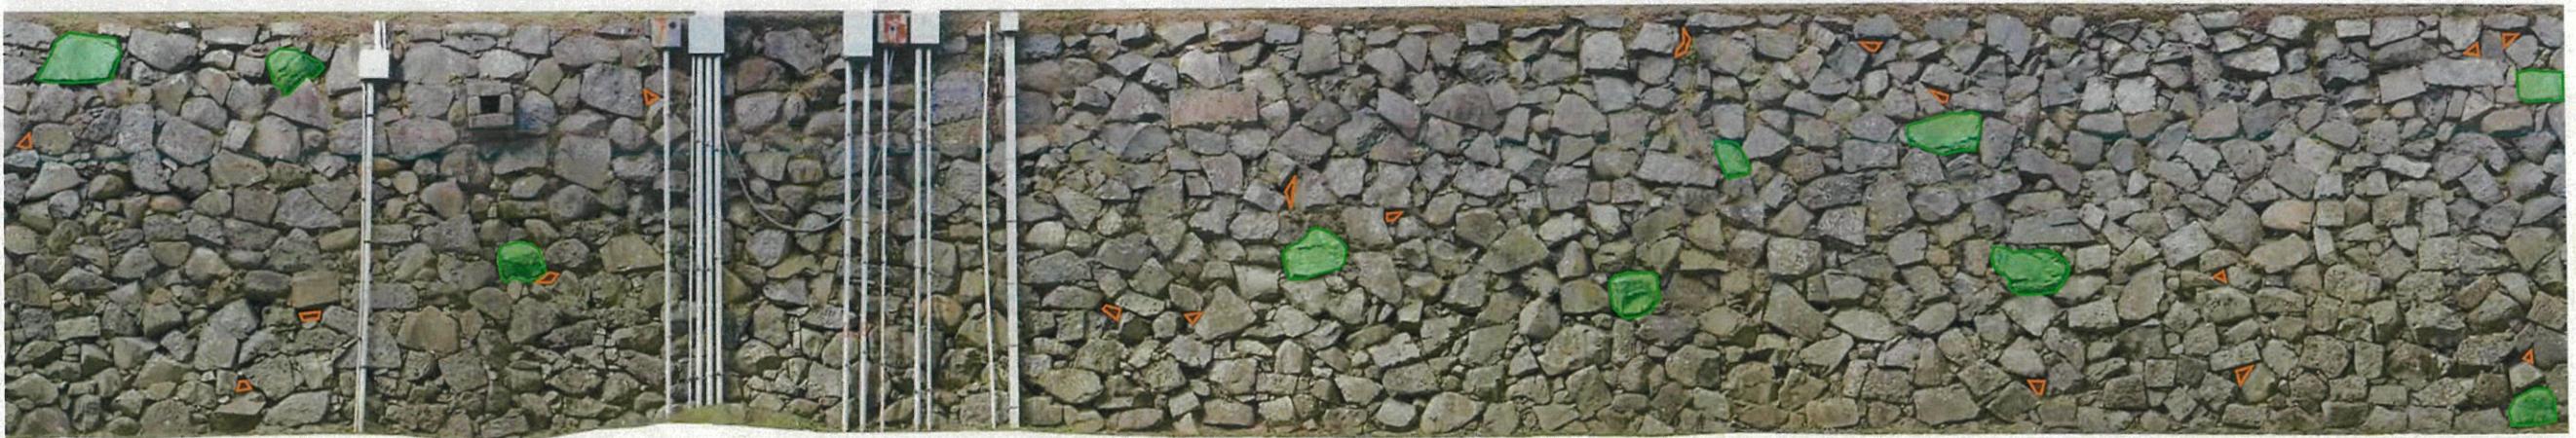
名古屋城天守台等石垣調査基本調査 U66石垣カルテ②

中段部に孕み出し(弱)が4か所確認された。

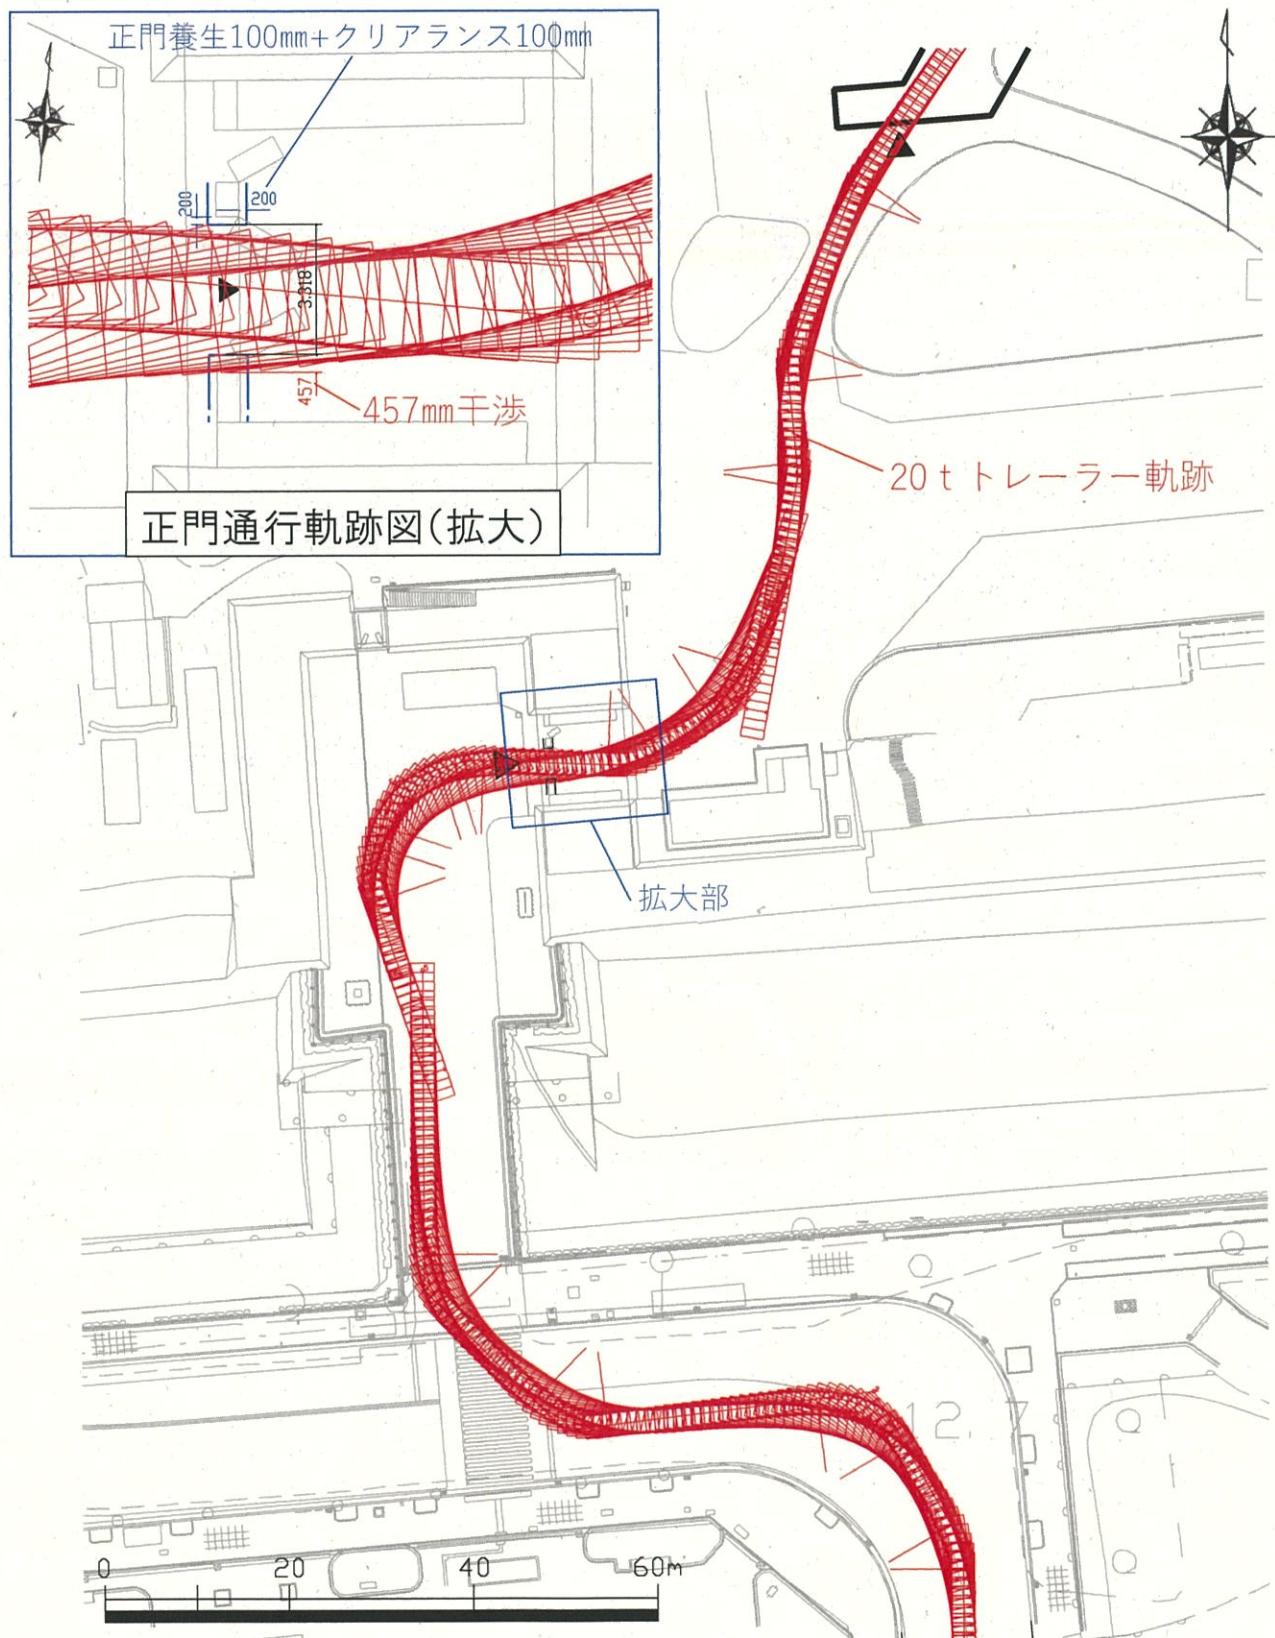
20tトレーラー正門～工事ゲート 通行軌跡図

正門から20tトレーラーを通す場合の検討を行ったところ、正門の養生およびクリアランスを片側200mmとると、457mm干渉するため、20tトレーラーを正門から通すことができないことを確認した。

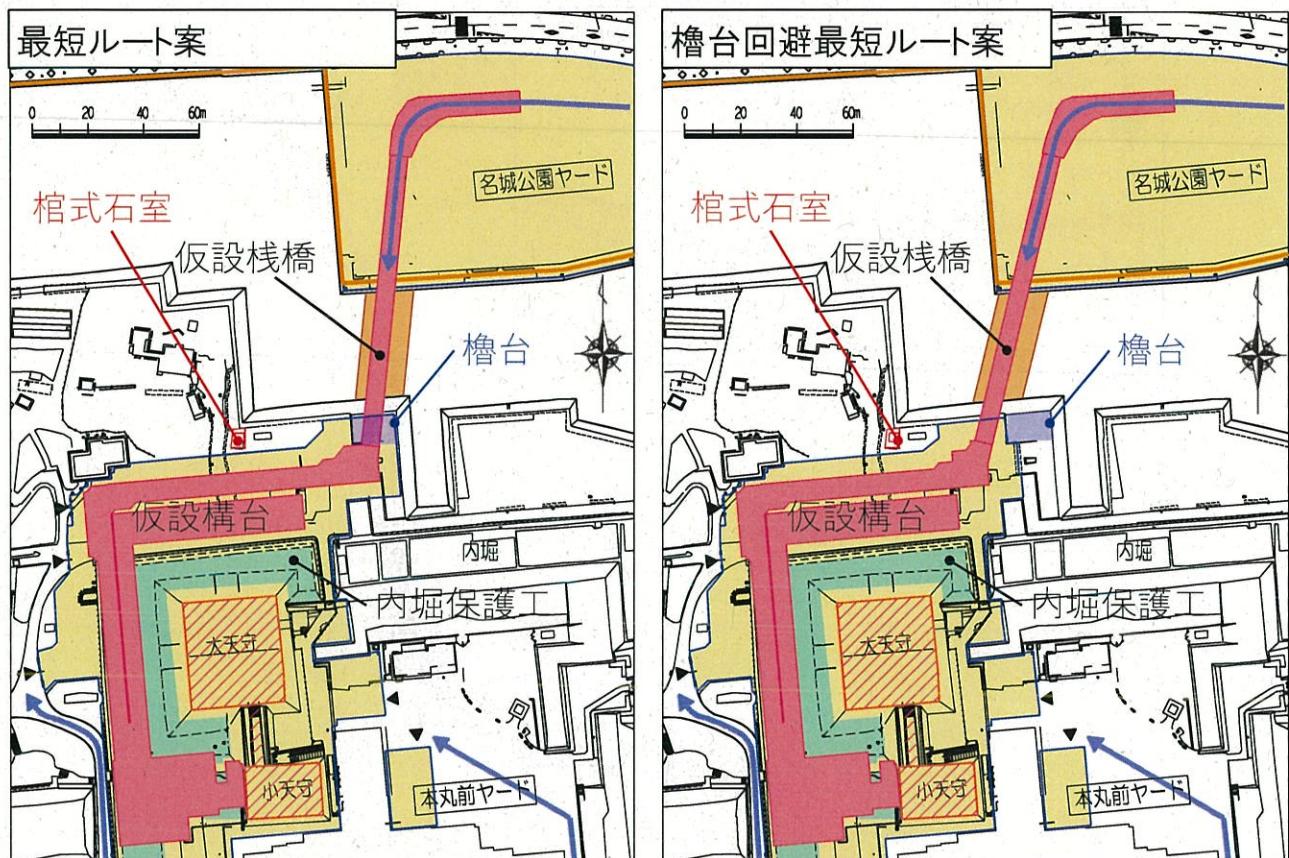
【最短ルート案】

桟橋設置ルートについては、名城公園から最短となる案、御深井丸櫓台を回避した案、最も西寄りにした案を検討した。その結果、現行案となる最も西寄りとした案が、構台規模や樹木への影響が小さいと考える。

- ・櫓台上に基礎を設置する必要があり、石垣への影響が大きい。
- ・御深井丸北側構台が西寄せ案に比べて32m長くなる。
- ・礎石群から来た・東方面の剪定・伐採対象となる樹木本数が55本となる。

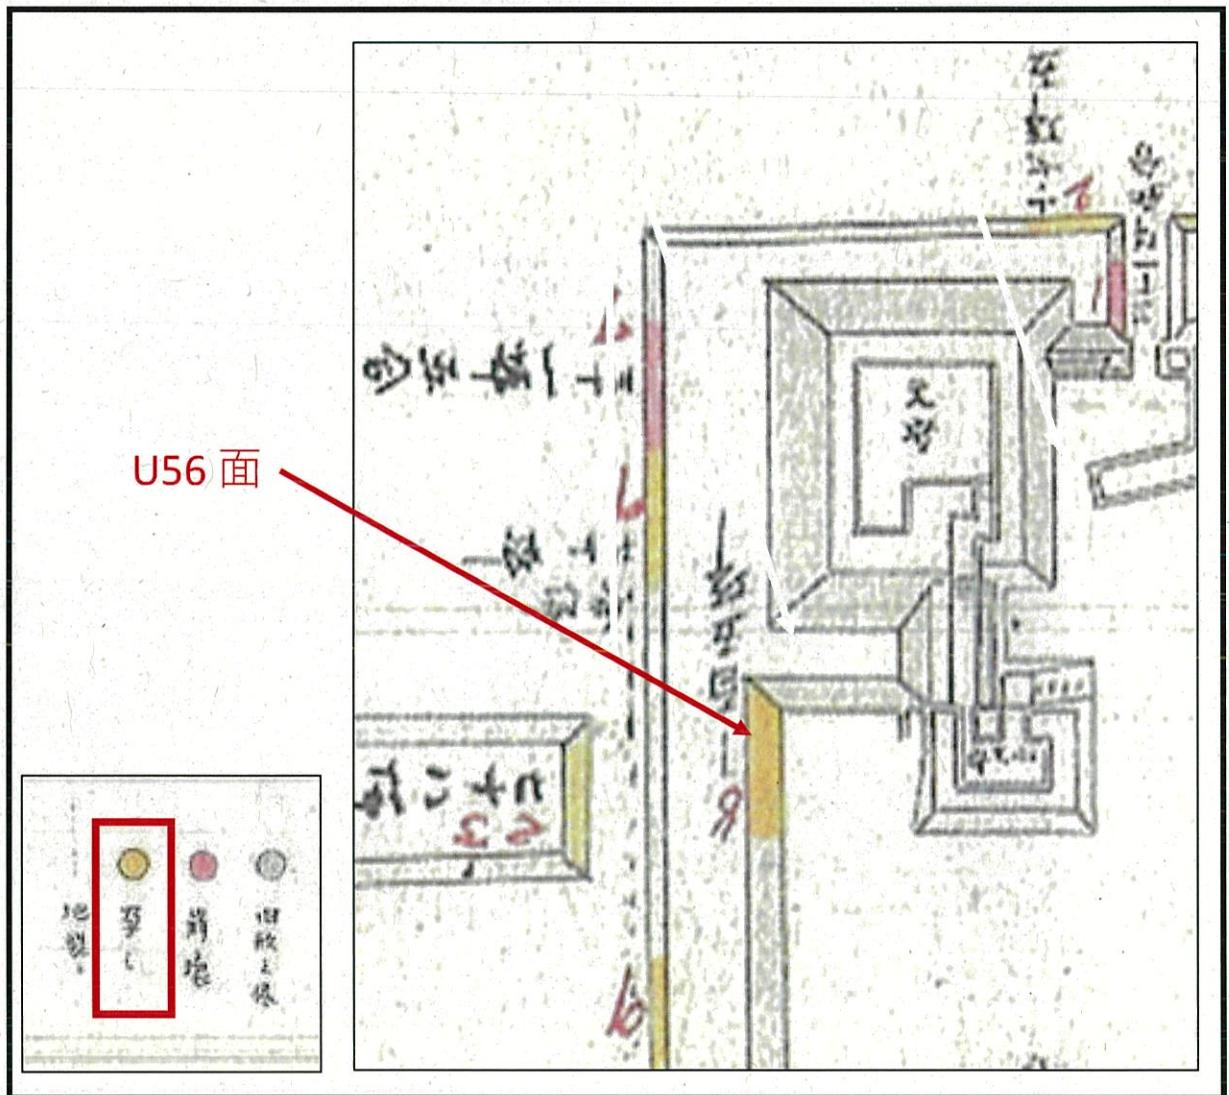
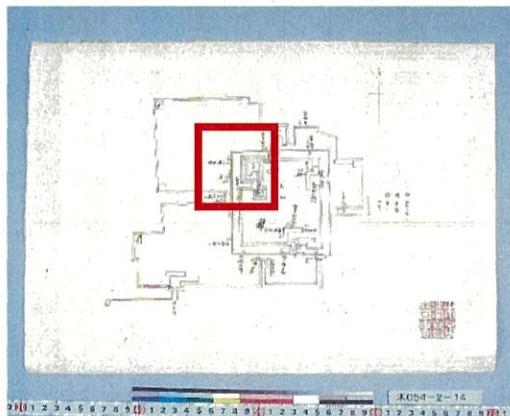
■ 石垣U56は
明治24年の濃尾地震により孕みが生じた

明治24年（1891年）の濃尾地震で被害を受けた石垣破損部を示した図面。
U56面に「孕み」を示す凡例の黄色が塗られている。

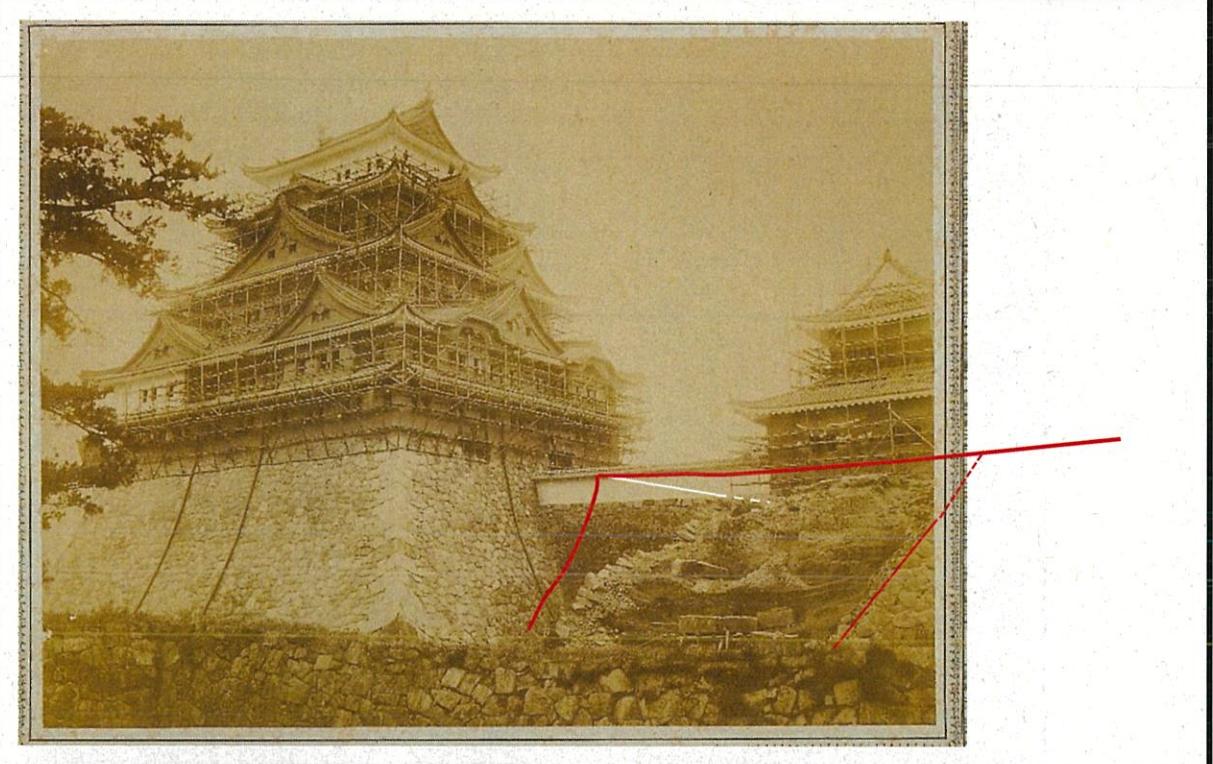
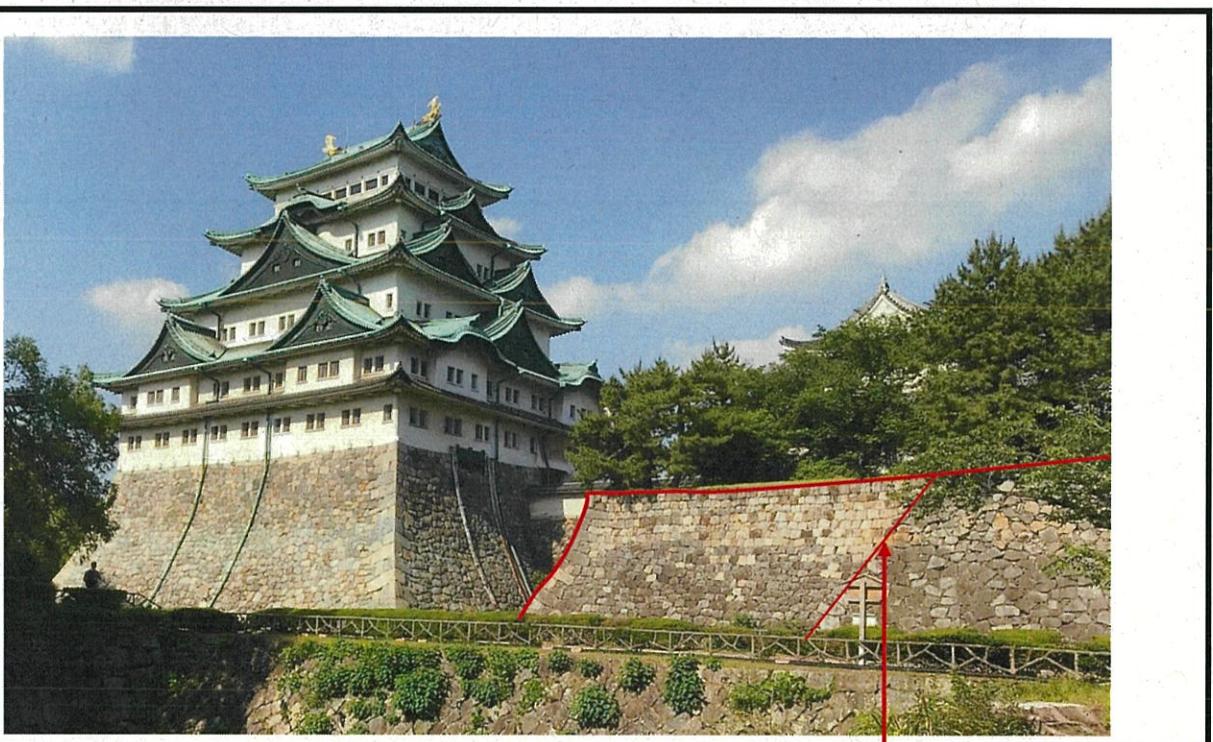
明治25年に石垣の修理工事を行った。

その積直しの境界は現在でも明確にも読みとれる

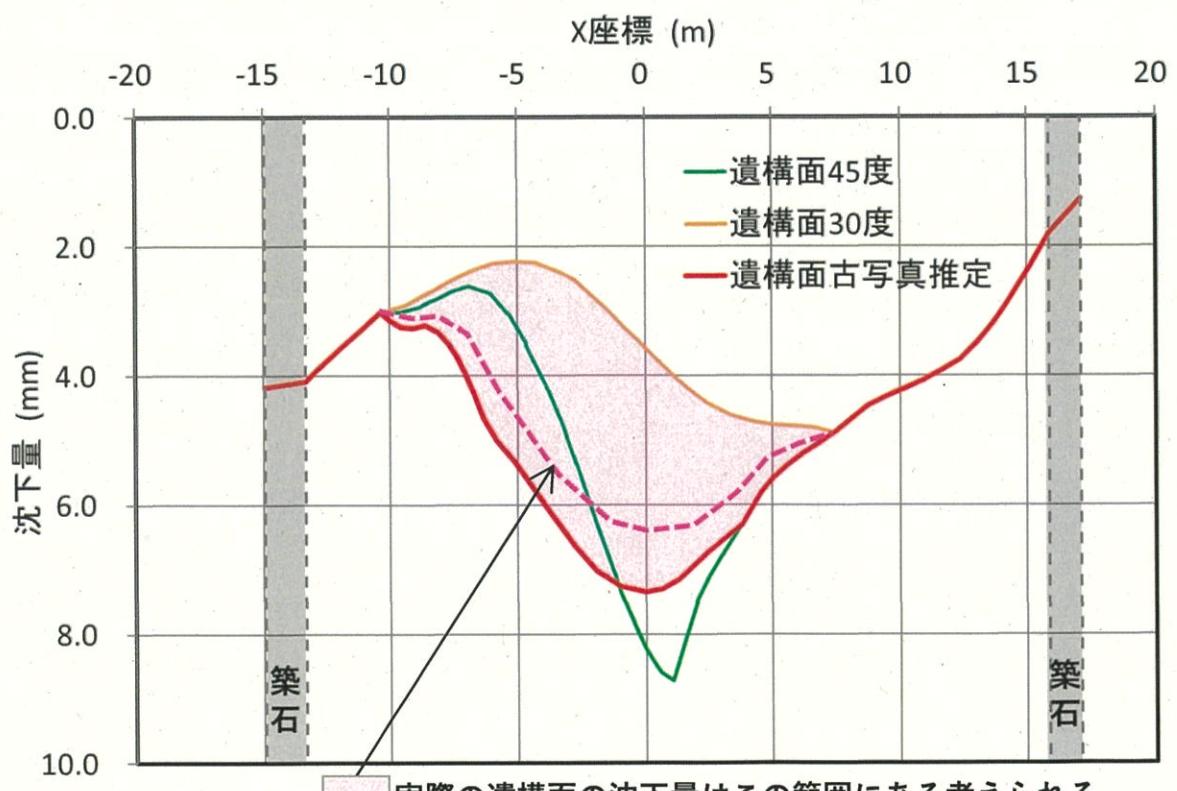
小天守西側遺構面の沈下グラフ

濃尾地震後の石垣積直しの地山ラインを内堀レベルを底面とし、築石、栗石層の幅4.5m控えた場所から、①45度の法面を残して修復、②30度の法面を残して修復、③古写真から推定される法面を残して修復、をした場合の沈下量、鉛直応力度を解析により算出した。

- ・遺構面の沈下量は、45度の場合は構台基礎下から2.0mの深さで最大8.7mm、30度の場合は構台基礎下から2.9mの深さで最大4.9mm、古写真推定の場合は構台基礎下から3.7mの深さで最大7.4mmとなった。

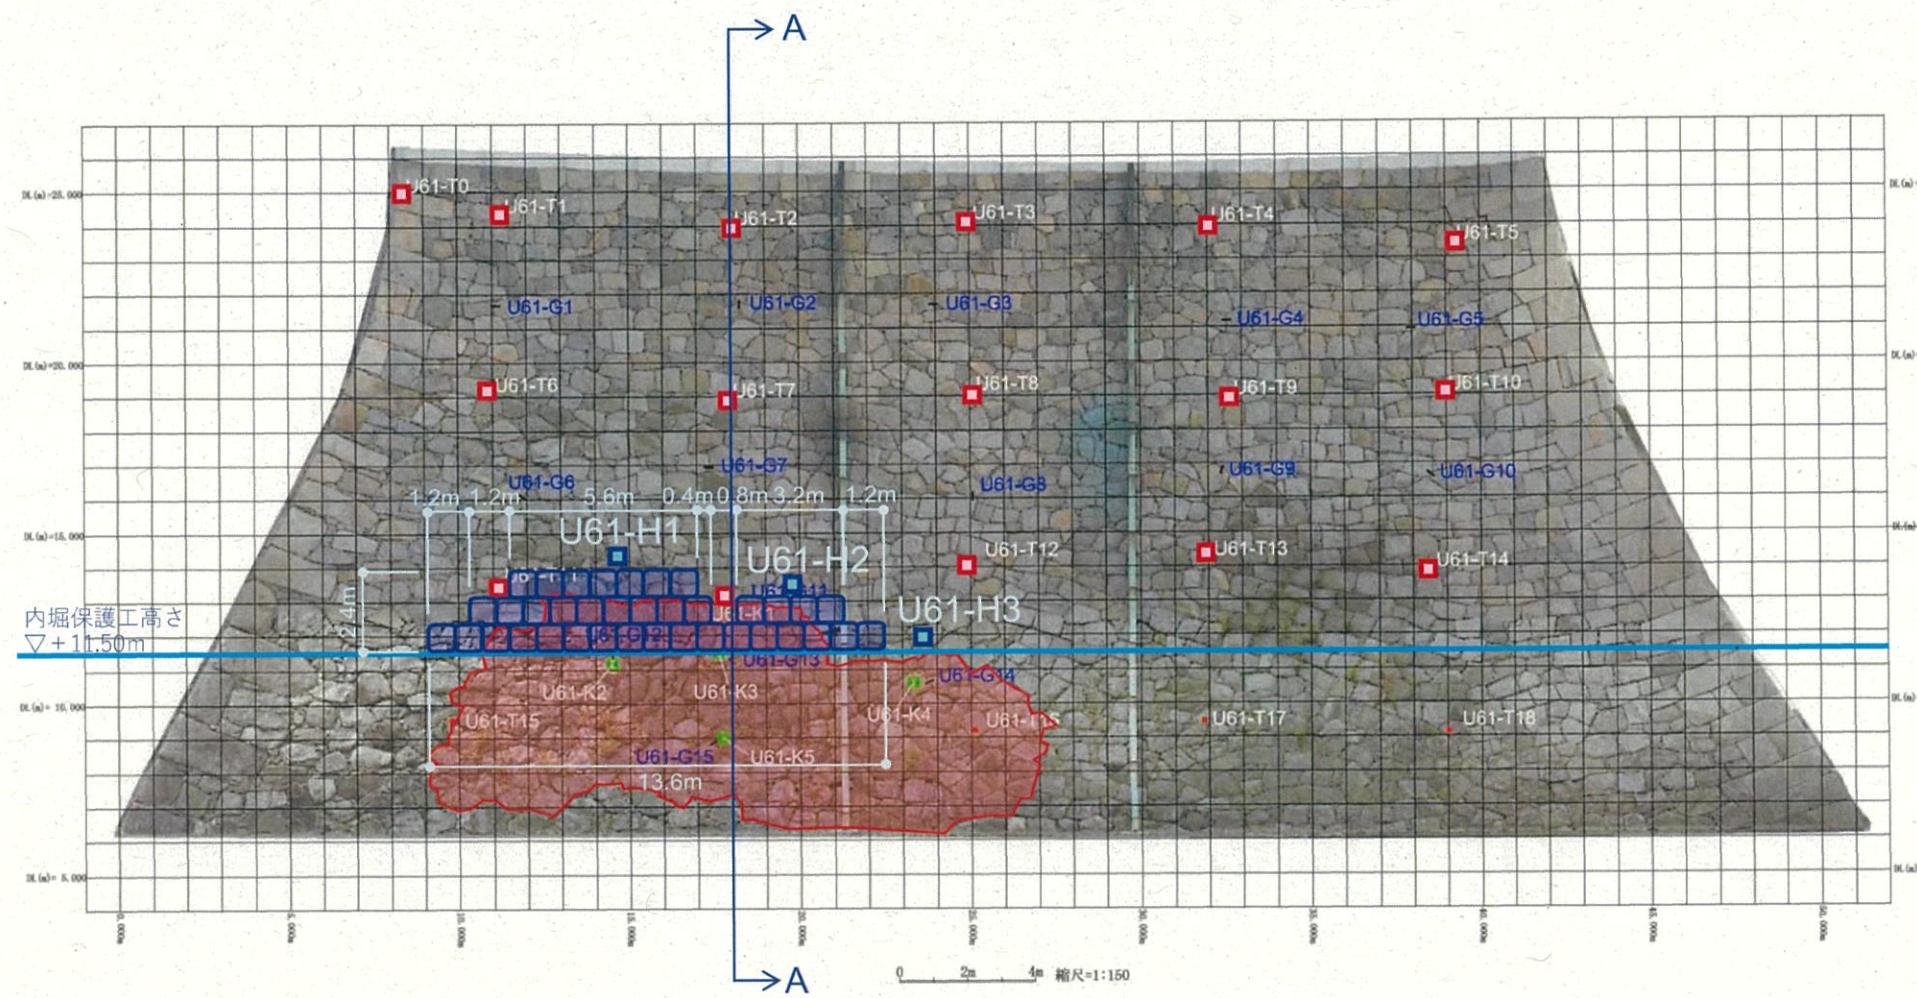
U61 孕み出し範囲と大型土のう養生・計測点姿図

- ・孕み出し中段より下部（標高11.5m以深）については内堀保護工による押さえ込み効果により更なる孕み出しが抑制されると考える。
- ・孕み出し上部については、計測点U61-K1の部分がモニタリングできるようにした状態で大型土のうを最大3段積上げて養生する。
- ・大型土のう養生の上方で3か所、計測点を追加するものとする（U61-H1～3）。

- 孕み出し範囲
- 大型土のう養生 1列×3段 37袋
- 既設計測点（反射対標） 16か所
- 追加計測点（反射対標） 3か所
