特別史跡名古屋城跡全体整備検討会議(第50回)

日時：令和4年6月3日(金) 14:30～16:30

令和4年度の二之丸庭園の修復整備工事について

天守台穴蔵試掘調査の調査成果について

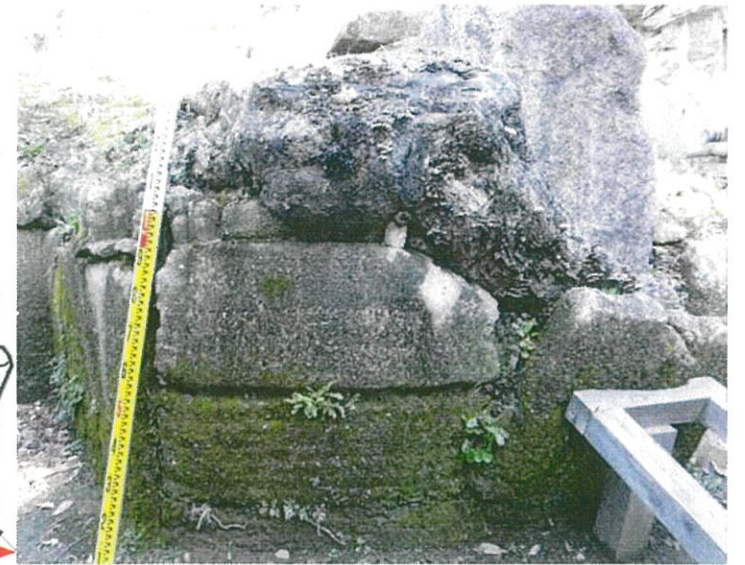
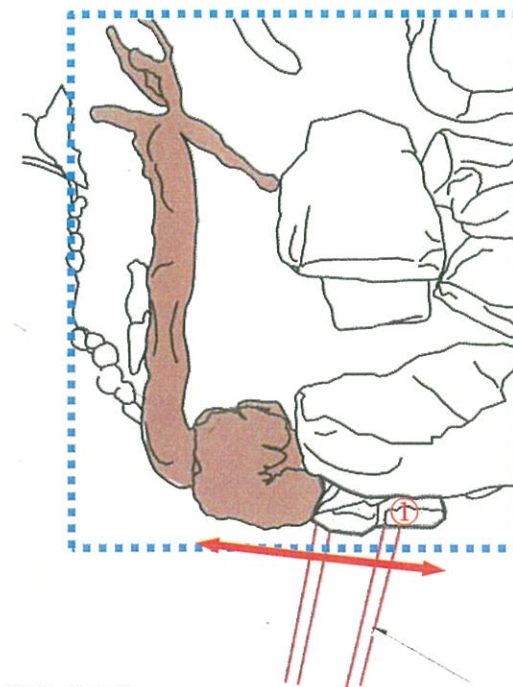
調査箇所（立面）
左：イメージ図 右：写真

- ・傾倒の主原因を特定するため
- ・主原因をもとに修復方法を検討するため

- ・右図①②を人力で取り外し、護岸背面の樹木根や堆積土の状況を調べる。
- ・上記の結果、必要があれば③についても人力で取り外して状況を調べる。
- ・護岸の構成材料については、既往分析結果を整理するとともに、必要に応じて本調査箇所からも試料を採取して分析する。

■調査後の措置

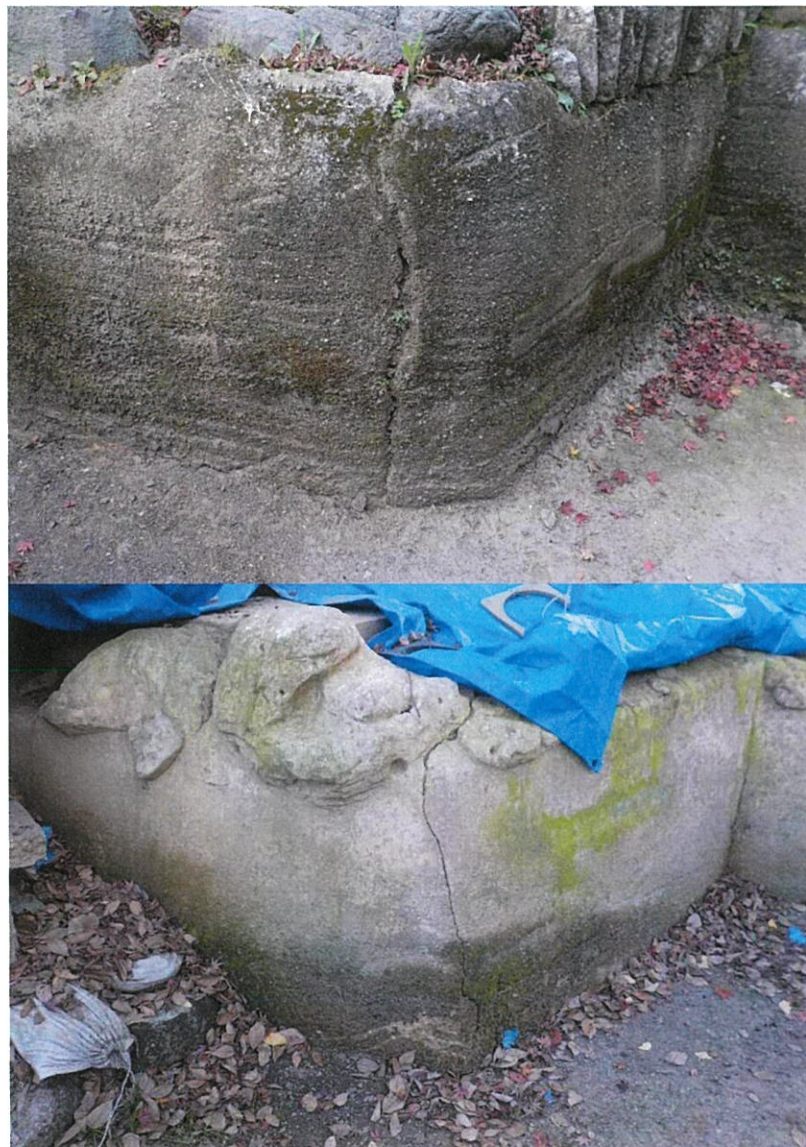
修理箇所の例（写真）

- ・有識者等の立会いのうえで、北園池護岸のひび割れの発生状況を確認して右図緑着色の範囲から修理が必要な箇所を選定する。

- ・対象箇所の苔や汚れ等を清掃後、下記材料を充填する。

- ・材料の配合については、自然科学分析の結果を踏まえてひび割れの箇所や幅等を勘案した区分ごとのサンプル（主な材料は砂、砂利、細礫、消石灰、にがり）を作成する。
- ・なお、これまでには、池底及び護岸と護岸上部において、薄片の偏光顕微鏡観察、同薄片切断面の元素マッピング分析、X線解析分析により、骨材の概略の粒度組成や岩石の種類、カルシウム量の分析を行っており、令和4年度以降も引き続き実施予定。

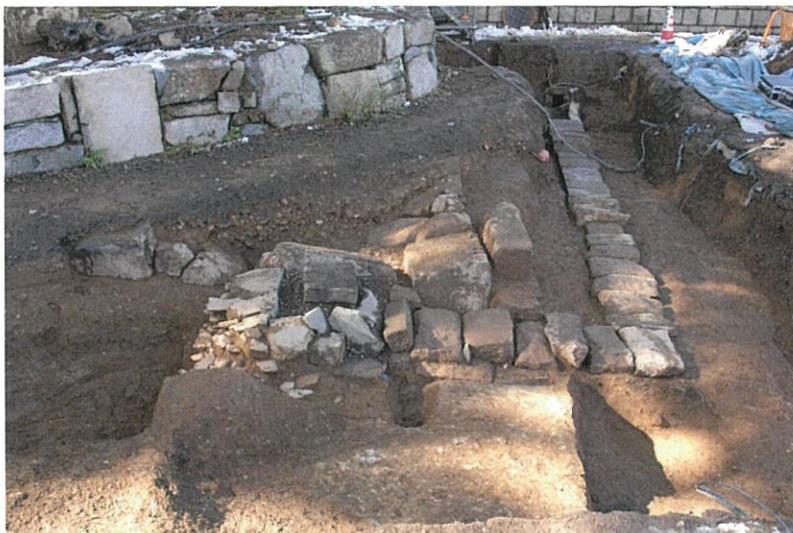
・遺構としては平成 15 年度と平成 17 年度に石組み暗渠、平成 17 年度には現代の石積みの下部から石列が新たに確認されている。石組み暗渠は蓋を外して中を確認した。榭部は土砂で埋められており、機能としては廃絶していた。

写真 1 No. 15 石垣立面状況と暗渠（東から）

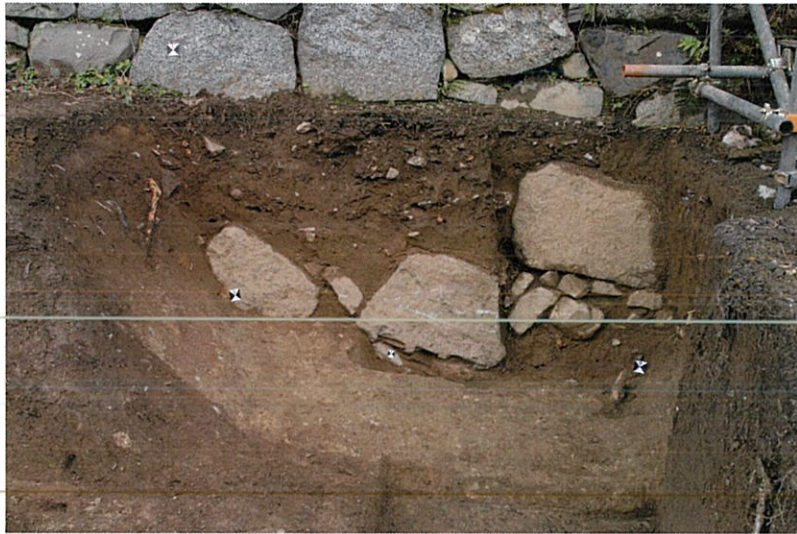
写真 2 No. 14 石垣立面状況（北から）

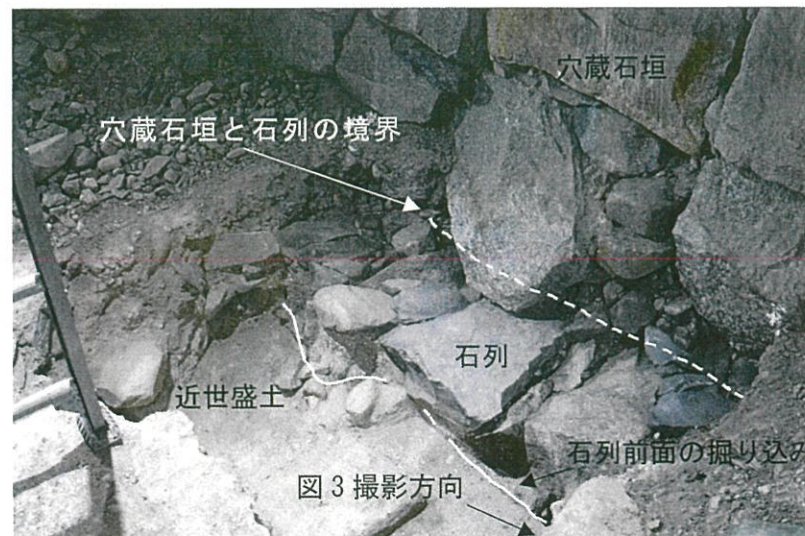
現在の床面をコンクリートカッター等で除去したところ、床下に約1.9mの空洞があることが判明した。空洞の直下には天守閣再建時の残材や礫が散乱していたためこれを除去したところ、調査区北側には現在の穴蔵石垣下段が確認された。

図2 ①調査区全景(南から)

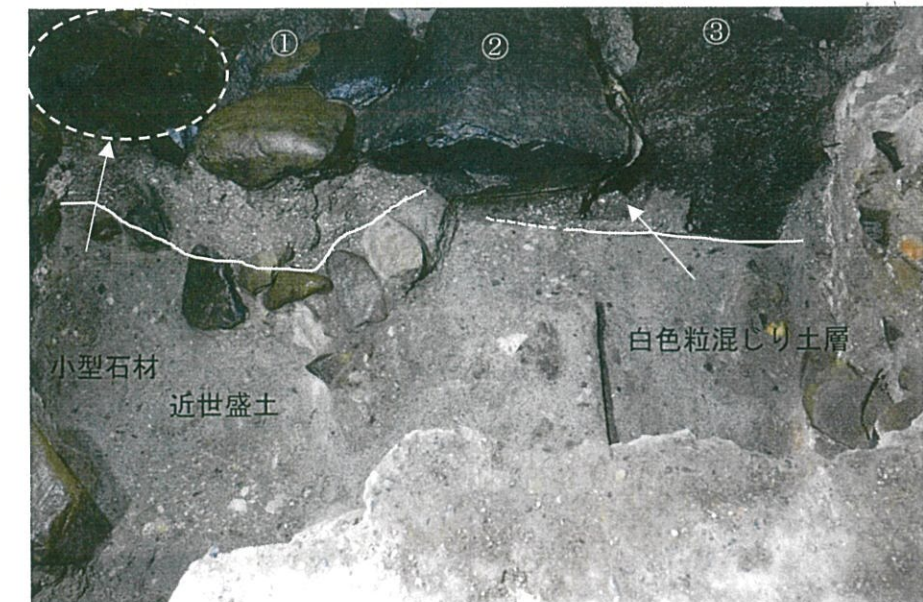
調査区北側、穴蔵石垣の前面で、時期不明の大型石材が並んでいる状況を検出した（石列と呼ぶ）。石列は、表面観察の限りでは、現在の穴蔵石垣より下に位置し、中央に大型の石材②(幅50cm、控え50cm以上)、左右にも大型の石材①、③が一部露出する(図4)。石列の前面には1mm程度の白色の粒を含む層が薄く堆積し、中央の大型石材②は近世盛土中に一部埋まり、掘り方等は見られない。石列の西側には小形石材が6石程度確認できる。

これらの石列の設置時期については、中央の大型石材②が、近世盛土内に含まれているため、近世に遡る可能性が高い。ただし、3石のみの部分的な検出に留まるため、石列の性格については十分把握できていない。

図4 現石垣前面の石列(南から)

大天守穴蔵石垣北面に設定した①調査区では、調査区北側に石列を確認したが部分的な検出にとどまり、(1)石列と現在の穴蔵石垣の関係、(2)調査区西側における石列上面の小型石材の性格、(3)調査区西側、東側における石列の残存状況が十分に明らかにできていない。そこで、下記の通り追加調査を実施し、石列の性格に関する追加情報を得たいと考えている。

調査区西側における石列上面の石材の残存状況、調査区東側で確認された石列石材に隣接する石材の有無を確認するため、調査区の東西を掘削する。西側拡張部で小型石材が確認された場合には、その性格の判断のため必要最小限の範囲で除去する。加えて、石列石材の形状、石列下段の有無、石列の設置時期に関する情報を把握するため、必要に応じて石列前面の近世盛土等に対する断ち割りを検討する。断面も精査することにより、石列と現存する石垣との接続状況の有無

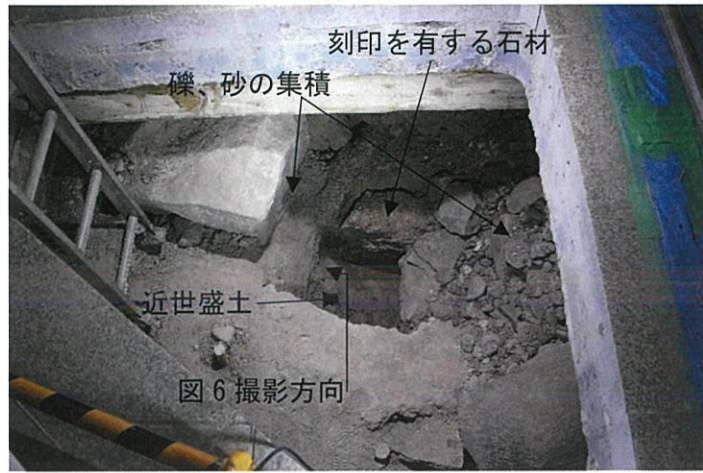
大天守北東角付近での地下遺構の残存状況を確認するために設定した調査区である。①調査区と同様、床下に約1mの空洞が確認され、空洞下には残材、土留めの石列が確認された。調査区

東側、現在の穴蔵石垣の直下に当たる箇所では、同石垣の根石等は確認されず、こぶし大の礫が固められていた。

図 5 ②調査区全景(西から)

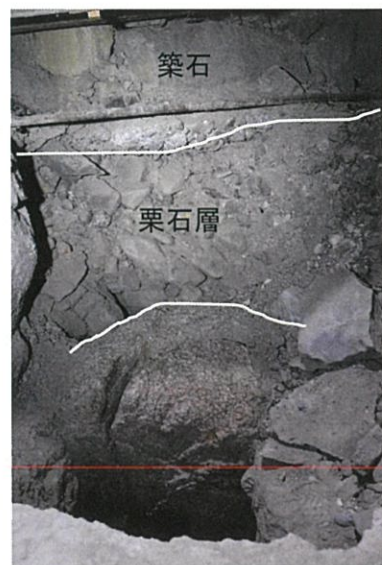
縦 57 cm、横 60 cm、控え 70 cm以上の石材で、固められた栗石(現在の穴蔵石垣の一部か)(図 8)の下に位置すること、近世盛土の可能性のある土に石材の一部が埋まること、石材自体にも刻印が確認され近世由来の石材であることから近世よりこの位置にあった石材と推測される。

石材は、現在の穴蔵石垣のラインより前面にあり、背後には一部空洞が確認される。この石材の機能としては、石材周辺に掘り込みがないこと、穴蔵石垣の築石面と並行にはならないことから、捨て石の一種と考えられる。

図 7 現石垣直下の栗石層と刻印を有する石材(西から)

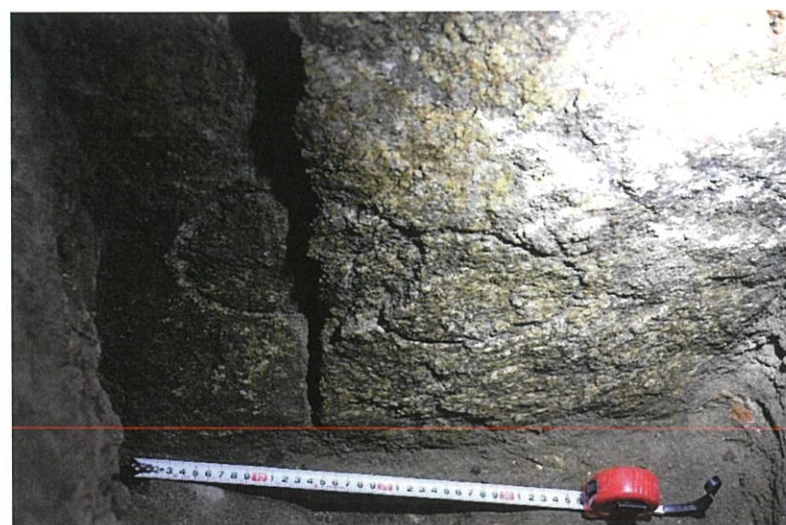
図 8 石材の刻印(西から)

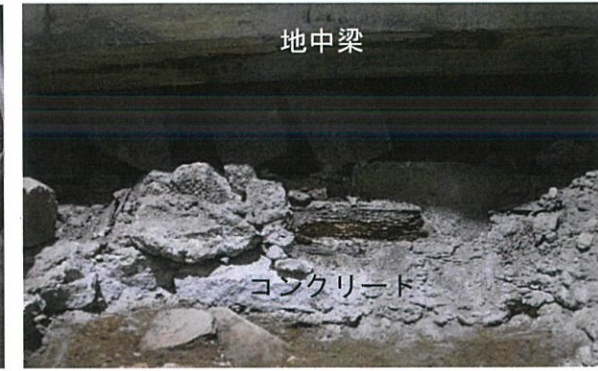
①、②調査区と同様、床下に約 1.5m の空洞が確認され、空洞下には残材等が確認された。調査区東側の穴蔵石垣前面は、地中梁、コンクリート等により遮られていたため、これを避けて掘削を行った。層序は図 11 の通りであり、近世盛土は標高 20.4m で検出した。

図 10 石垣前面の障害物(西から)

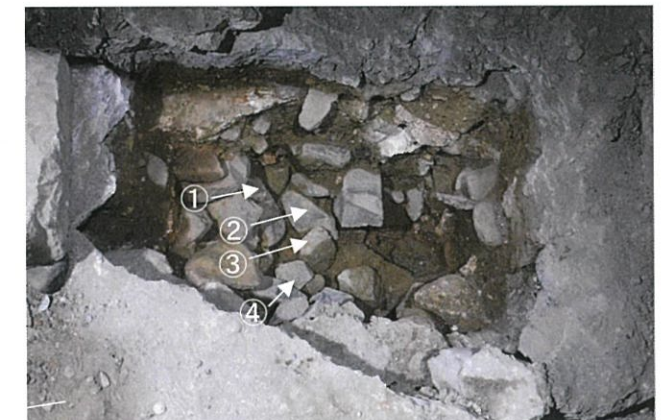
図 12 近世盛土中の石材(西から)

焼土を含む層の直下の近世盛土中に大きさ約 20 cm程度の石材(図 11①~)を確認した。これらは穴蔵石垣の前面の捨て石、または盛土中の捨て石の可能性はある。

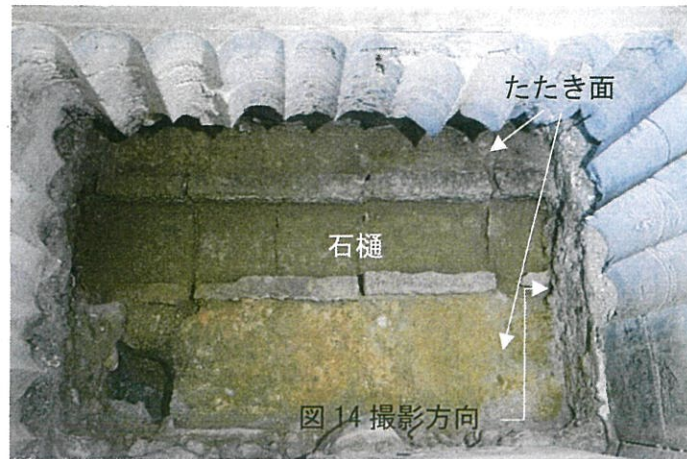
図 13 ④調査区全景 (東から)

石製の樋で、表面は一部熱を受け赤変しており、ヒビの入る箇所もある。石樋の両側には三和土が面的に残る。

『金城温古録』には、大天守内の井戸から汲み取った水を口御門の石樋へ流したとの記載があり、現在御深井丸に展示している石樋と類似することから、近世の石樋およびたたき面が残存していると判断した。

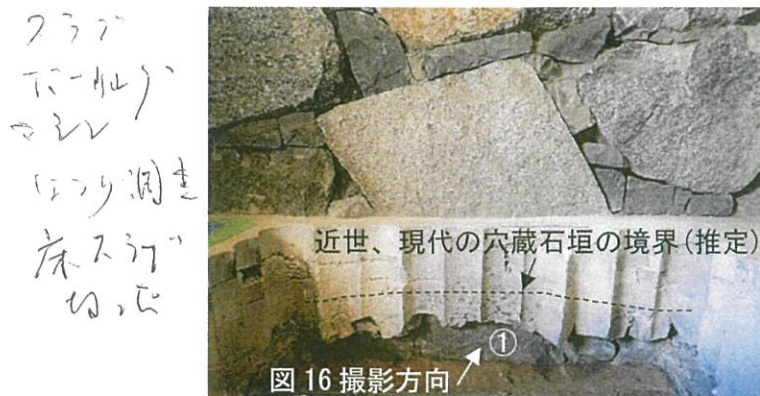
調査区西端で先述のたたき面に下部が塗り固められた築石(図 15 の①)を確認した。これらの年代について、たたき面が近世に遡る可能性が高いため、近世石垣の一部と考えられる。ただし、コンクリート床上面の戦後の石垣との関係については、境界がコンクリートで覆われているため不明である。

図 15 コンクリート床下の石垣 (東から)

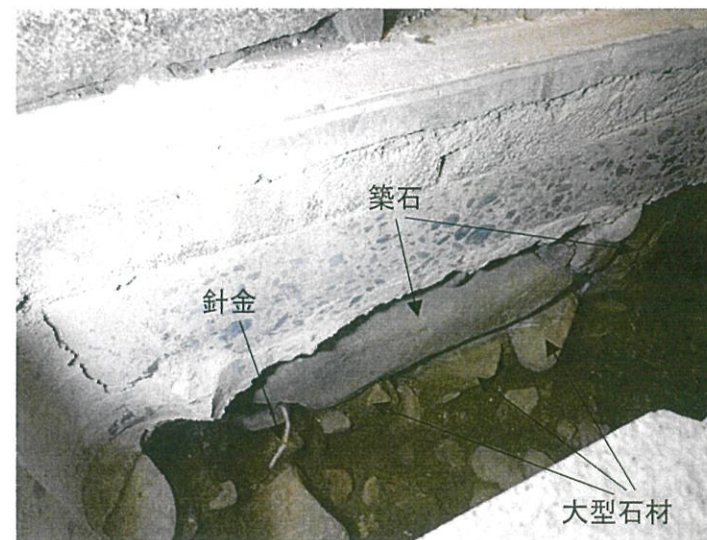
なお、調査区西壁に確認される築石とその直下の大型石材は、石の隙間に針金やたたき片が見られること、現代の攪乱層に埋まっていたことから、現代に積み直された穴蔵石垣の一部と考えられる。

図 18 ⑤調査区西壁の築石と大型石材 (西から)

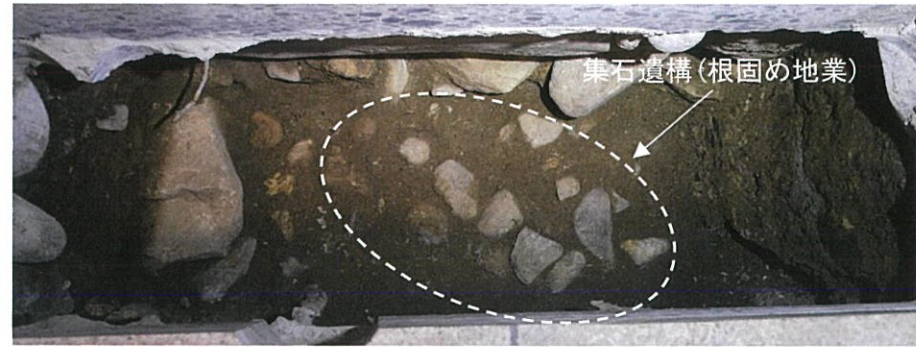
近世盛土中には大きさ 10~20 cm 程度の石が多量に含まれる。かつての写真等から判断すると、本来この地点には小天守の礎石があったと思われるため、後述の⑦、⑧調査区と同様に、礎石の据え付けに伴う地業の一部ではないかと思われる。

図 20 ⑤調査区全景 (西から)

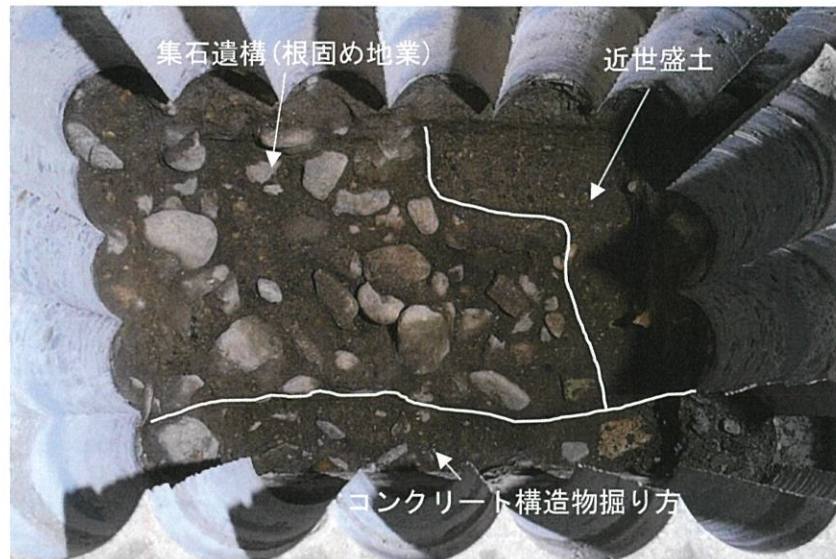
図 21 ⑦調査区全景 (西から)

近世盛土を切り、近現代の遺物を含まない遺構である(図 18)。かつての写真等から判断すると、本来この地点には小天守の礎石があったと思われるため、先述の⑤調査区と同様に、礎石の据え

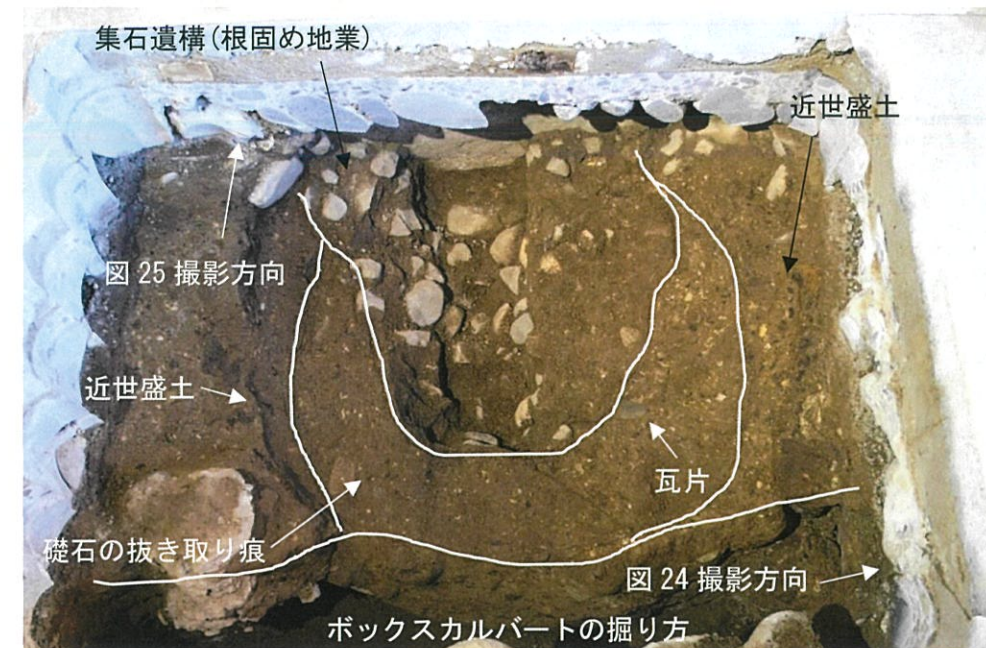
図 23 ⑧調査区全景 (東から)

⑤、⑦調査区と同様に、本来この地点には小天守の礎石があったと思われるため、調査区中央の集石が礎石設置に伴う根固め地業、その周辺の瓦を含む土が昭和期の小天守再建に伴う礎石の抜き取り痕と考えられる。

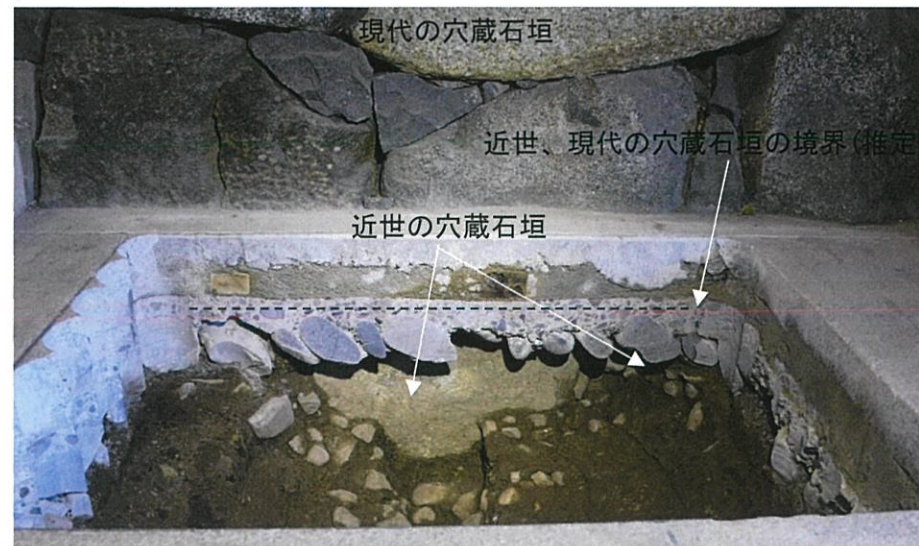
調査区西壁築石 2 石を確認した。築石は近世盛土に埋まることから、近世石垣の一部と考えられるため、コンクリートで覆われた間に戦後の石垣と近世石垣の境界が存在する可能性が高い。

図 25 ⑧調査区西壁の築石(東から)
