特別史跡名古屋城跡全体整備検討会議(第 55 回)

日時：令和 5 年 3 月 24 日 (金) 14:00～16:00

表二の門附属土塀の雁木の調査について

西之丸展示収蔵施設周辺の整備について

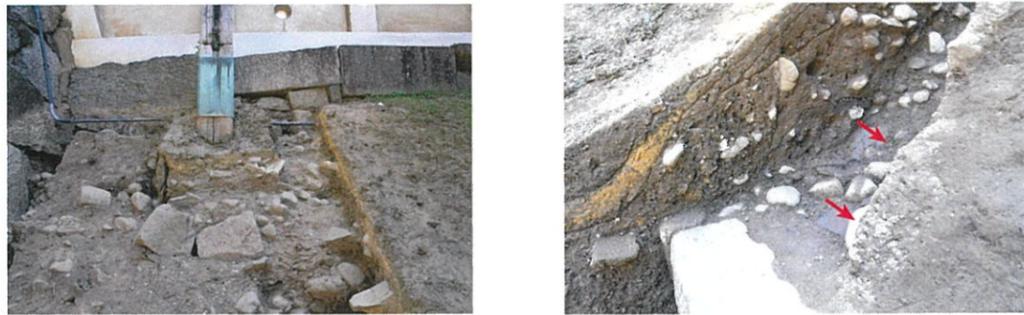
土塁斜面は深さ50cm程度まで掘り下げたが、検出した円礫中に瓦片が混じる状況を確認した。斜面上部では、控柱下端付近に人頭大の円礫が集中しており(図6)、他の調査区でも同様なことから近代期に控柱を改修した際の根固めの可能性がある。

調査区4の斜面部左端は深さ50cmまで掘り下げ、切石背面の状況を確認した。背面の箇所では、切石と同じ高さで円礫中に瓦が入り込んでいる状況がみられた(図7)。このことから、出土した切石は築城期のものではない可能性がある。

図6 調査区4土塀控柱の根固めか 図7 調査区4切石背面検出状況(矢印が瓦片)

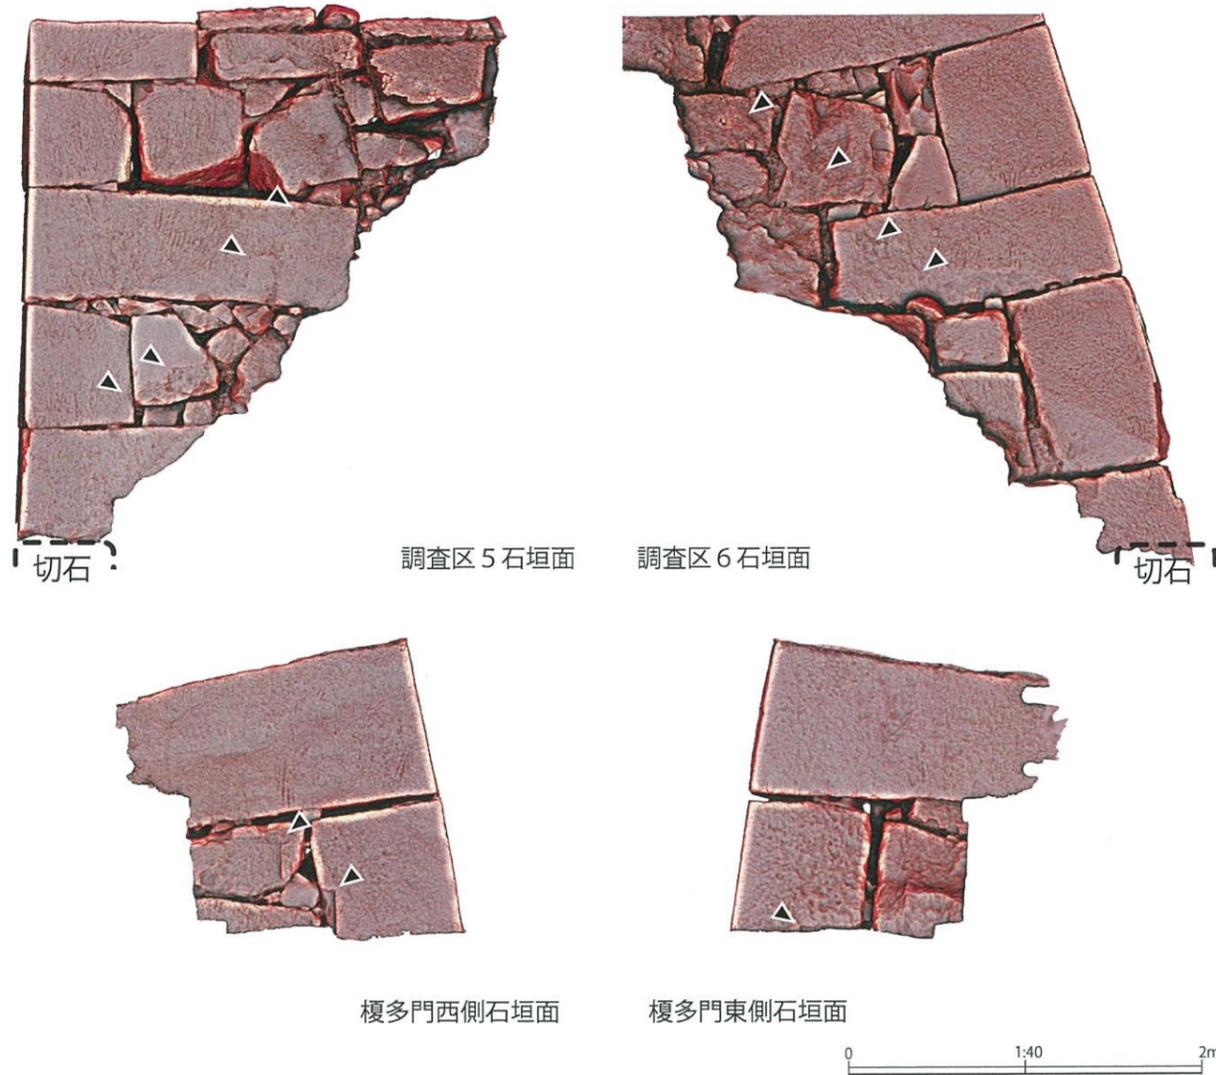
図 16 加工痕可視化処理画像（矢印が階段状加工痕の出隅箇所）

石垣面に残る階段状の加工痕を城内の他事例でも確認したところ、榎多門 (雁木は大正 8 年頃に撤去か) の石垣面で同様の加工痕を見ることができた。比較検討するため、石垣の 3 次元モデルを作成し加工痕の可視化処理画像を作成した (図 16)。表二の門と比べて榎多門では明瞭な加工が施されているが、形状は近似する。

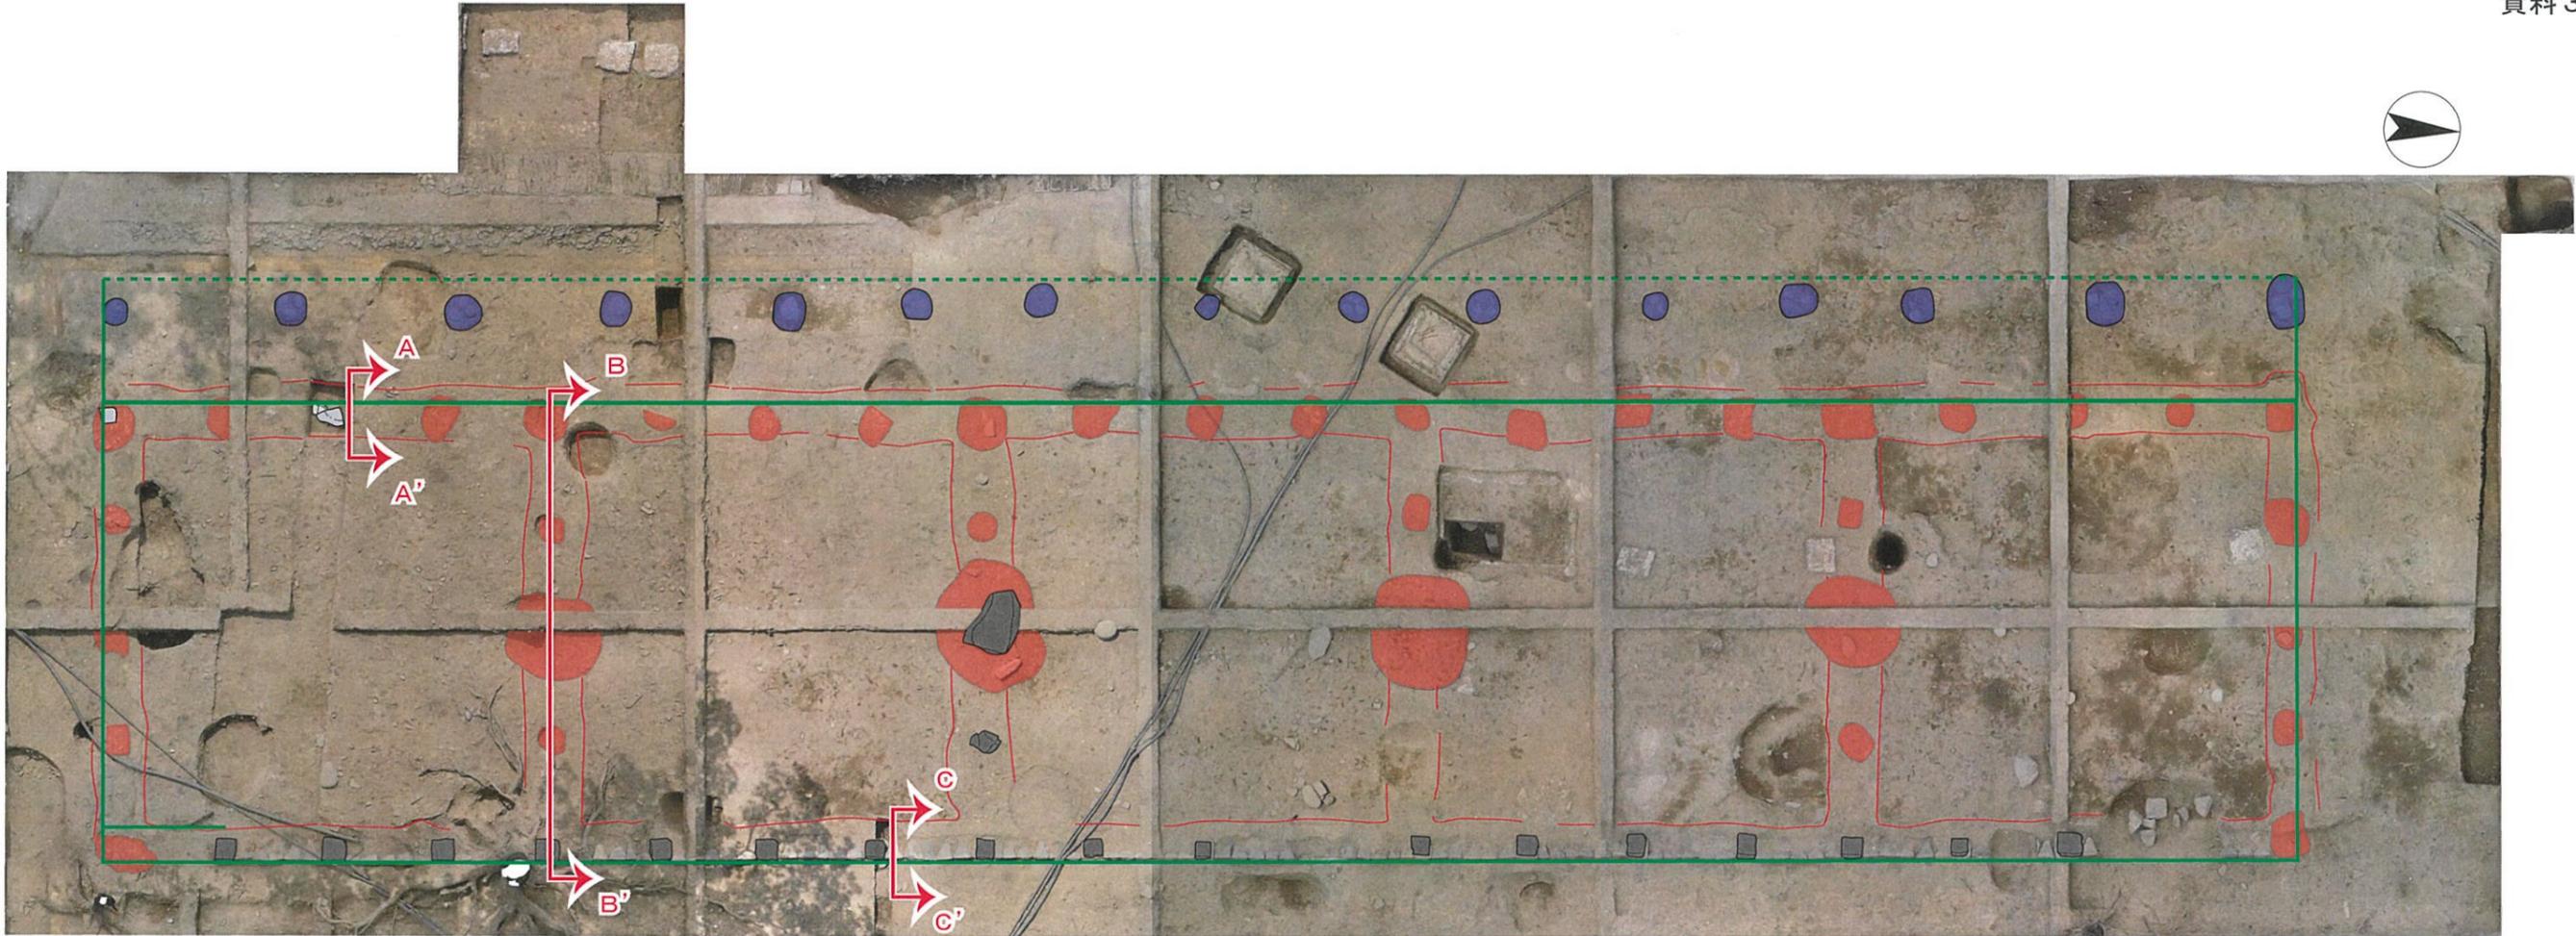
図 1 六番御蔵の平面図と土層断面図

→六番御蔵の布掘りは、埋土に明確な版築や割石の含有などは認められないが、礎石の根固め石が置かれる深さの約2倍(約45cm)深く掘削しており(図1:A-A'・C-C'断面)、礫混じりの埋土は固く締まっていることから地盤を強化する意図があったと推定。

・六番御蔵東辺の礎石天端の高さは、12.28m(布掘り埋土上面は12.25m)。西辺の礎石抜き取り痕跡上面(≒布掘り埋土上面)は12.3mと近似する(図1:B-B'断面)。礎石下の根固め石上面の高さは、12.15mであり、この上に礎石(平均厚20cm)が置かれていたと考えると、東辺と同じ状況に復元される。

→布掘り埋土が大きく削平されていたとは考えにくい。

⇒他の米蔵の事例や地盤強化のためと推測される布掘りの存在から大壁造りで板敷きの土蔵であった可能性もあるが、発掘調査からは六番御蔵西側・北側に地覆石を設置した痕跡は確認できない。主屋上部の構造については断定できないため、不確定な部分の表示は行わない。

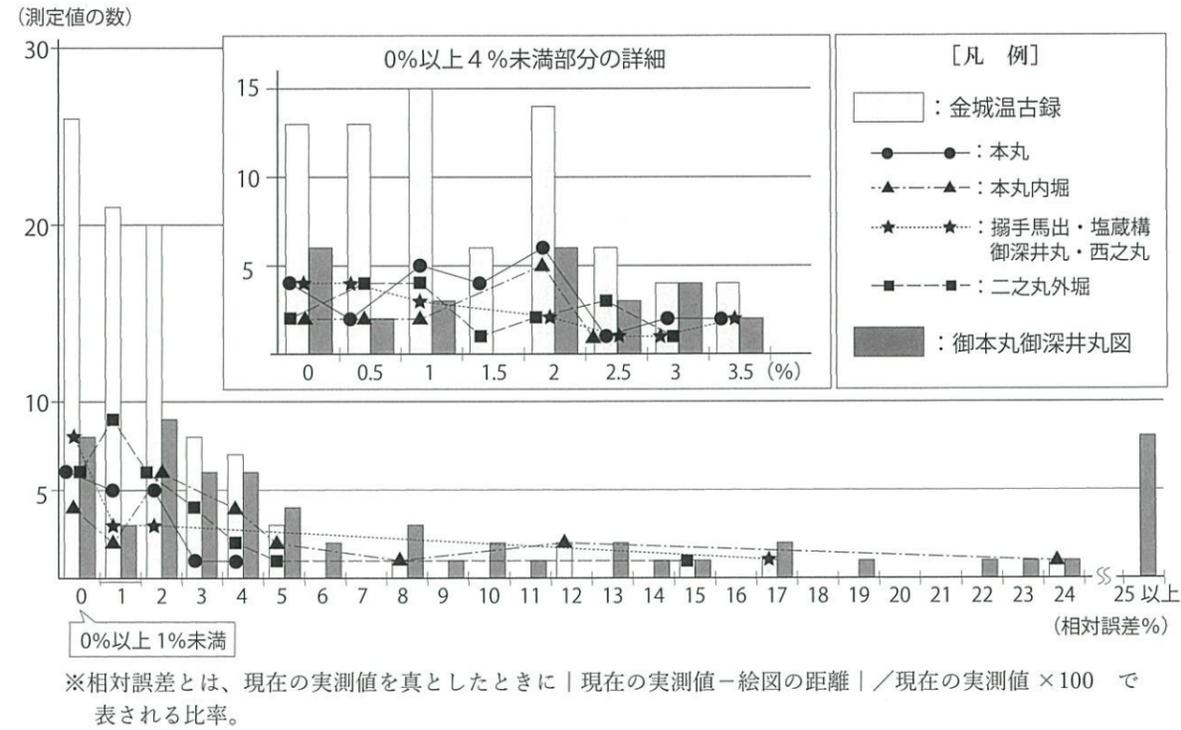
図 11 石垣・堀底等の距離と『金城温古録』『御本丸御深井丸図』記載の寸法の誤差の比率

・ 『金城温古録』に記載があり、現在まで改変されていないと推定される石垣や堀底などの距離と、「御本丸御深井丸図」上の距離、現地にて実測した値を比較。現地実測した値を真値とすると、『金城温古録』の誤差は1～2%、「御本丸御深井丸図」の誤差は5%程度であり、『金城温古録』の方が精度が高い。また、『金城温古録』の中でも場所によって、精度は異なり、搦手馬出・塩蔵構・御深井丸・西之丸等の精度は高く、本丸や二之丸、特に堀底の精度は低くなる傾向あり。

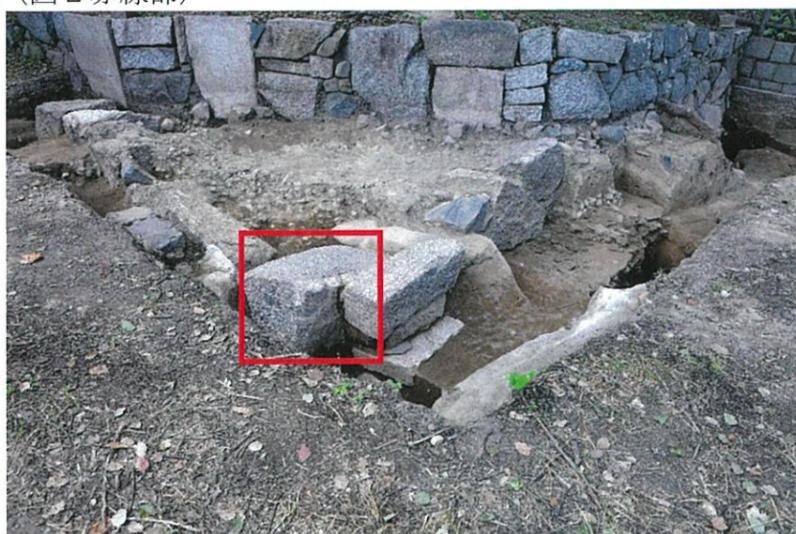
図 4 土中石垣検出状況 (北東から)

- ・角石は写真 4 赤四角内の石とみられる。暗渠の掘方の上に乗っているため、原位置ではない可能性が高い。
- ・角石の北には築石大石材を含む 3 石が積まれている。一番下の石材は他の築石と比較すると矢穴が小さいことから、同時期の石材ではないとみられる。積み方も不安定なため、土中石垣構築期よりも後になって入れられたとみられる。
- ・東面石垣は検出した石材が最下段とみられるが、北面石垣の最下段の石材はかなり深く設置されている。現代の花壇状石積みについては、東面では全く別にみえるが、北面では土中石垣に擦り付けて積まれている。
- ・写真 5 の石垣は石材間に埋まっていた土から検出された遺物が近代以降の陶磁器を含むことから、大部分が現代の花壇状石積み設置時に積み直されたものとみられる。ただし写真 5 の赤四角内の 3 石については、面が揃っていないことから、花壇状石積みに先行するものの可能性がある。

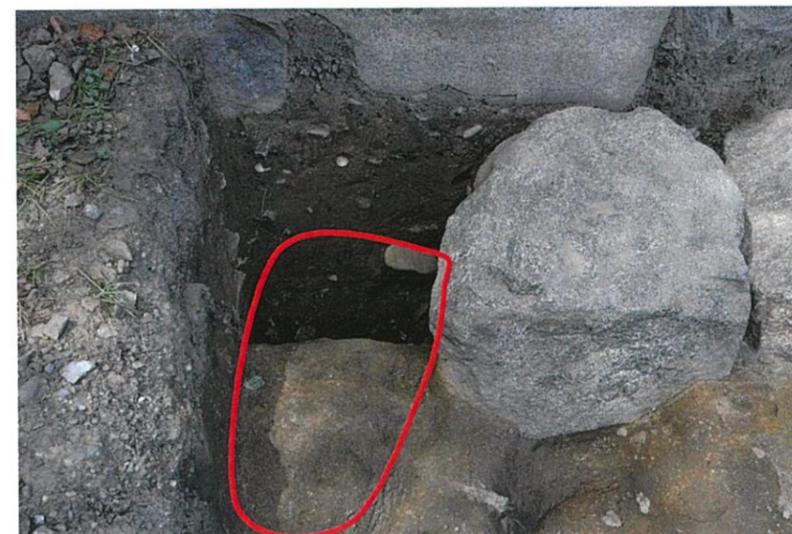
図 6 土中石垣東面最南端状況 (東から)

- ・写真 6 赤線内では、堆積土についてブロック状の高まりがみられた。この部分で花壇状石積みと土中石垣がぶつかることから、土中石垣の築石が抜き取られた痕跡の可能性がある。

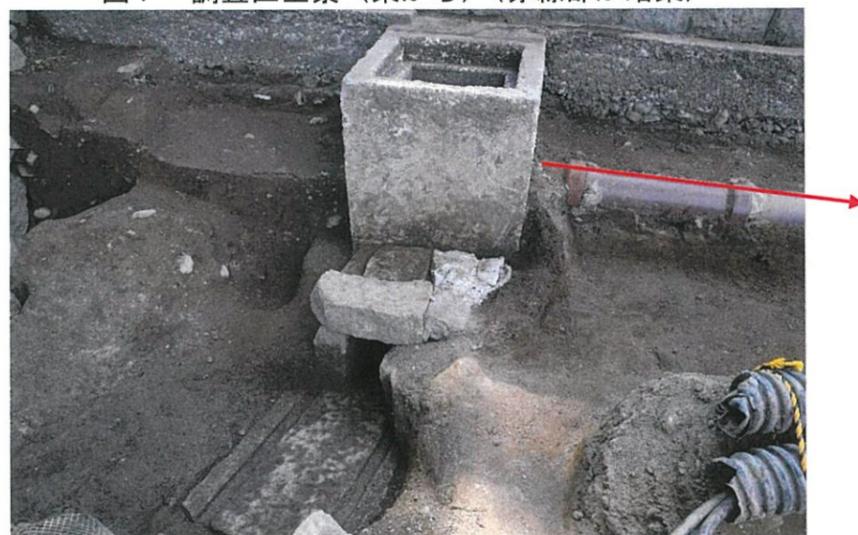
図8 雨水桝との接続部（東から）

- ・既調査で確認されていた内堀に吐出口をもつ暗渠を再検出した。暗渠の集水桝は土中石垣の隅角部から東に2石目の石材を側石として利用しており、土中石垣とは軸が異なっている。また写真8の通り、雨水桝に直接取りついている様子が確認できた。雨水桝から延びる土管は赤矢印の向きに傾斜する。
- ・暗渠の掘方内から番線を確認したこと、暗渠及び掘方が後述する1号遺構を切っていることから、近現代のものと考えられる。

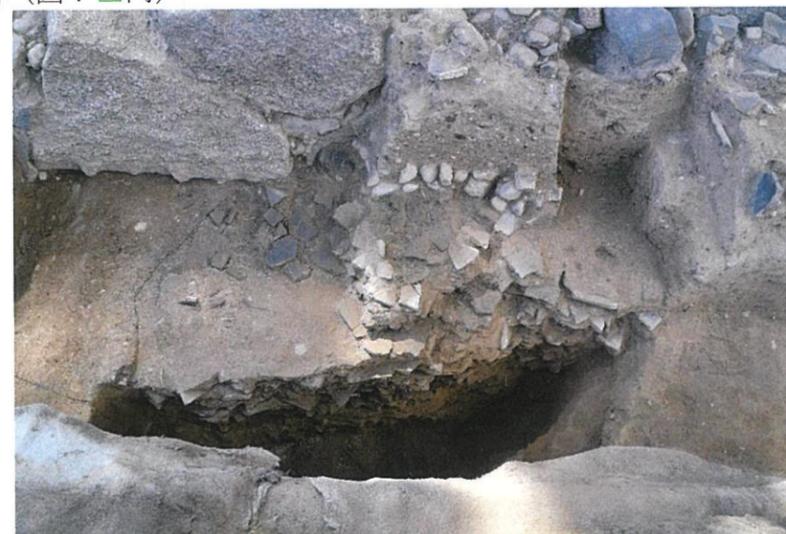
図9 1号遺構検出状況（北から）

- ・土中石垣北面すぐ北から幅1m×深さ0.8mほどの瓦溜り（1号遺構）を検出した。近代陶磁器を含む固く締まった層が被覆する。
- ・含まれる瓦は平瓦・丸瓦を主とし、現時点で確認した範囲では棧瓦を含まない。わずかに確認した軒平瓦の文様は17世紀代のものである可能性が高い。

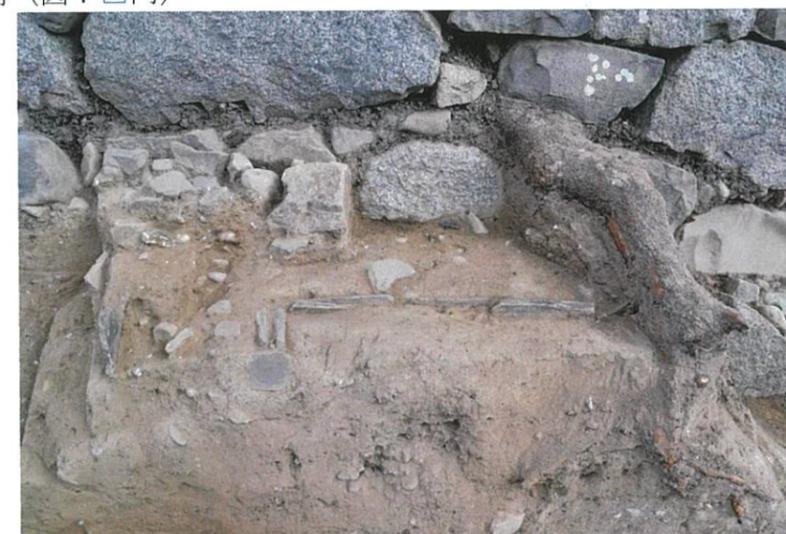
写真10 2号遺構検出状況（北から）

- ・花壇状石積みのすぐ北から東西に並ぶ瓦列を検出した。瓦の向きは途中で変わり、桝のような形になることなどから、雨落ちである可能性が考えられる。根より西については、近現代の攪乱により切られていた。

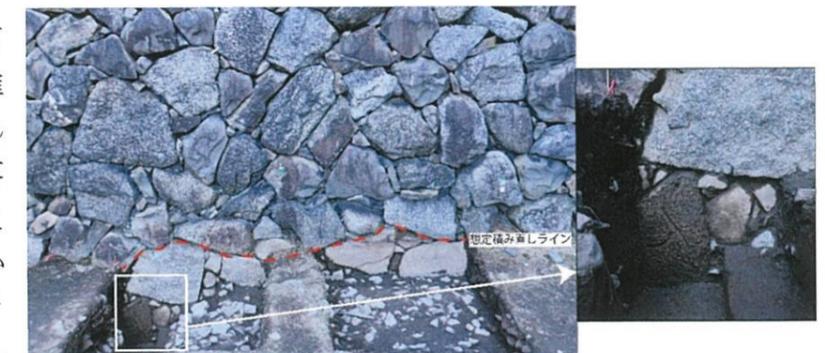
図6 地中石垣の状況(西から)

掘削の結果、8層に埋まる築石(刻印、スタレ加工が入る)を確認した。8層は近世盛土と思われることから濃尾震災による崩落以前の石垣である石垣と考える。積み方、石材の加工状況等から、濃尾震災前後の積み直しラインは図6点線部付近を想定している。

地中の石垣前面では根切等の遺構は確認できなかったため、土橋石垣の築造後に前面を盛土で埋めていたことが分かった。
