特別史跡名古屋城跡全体整備検討会議 建造物部会(第34回)

表二の門発掘調査成果について

1 令和5(2023)年度発掘調査成果

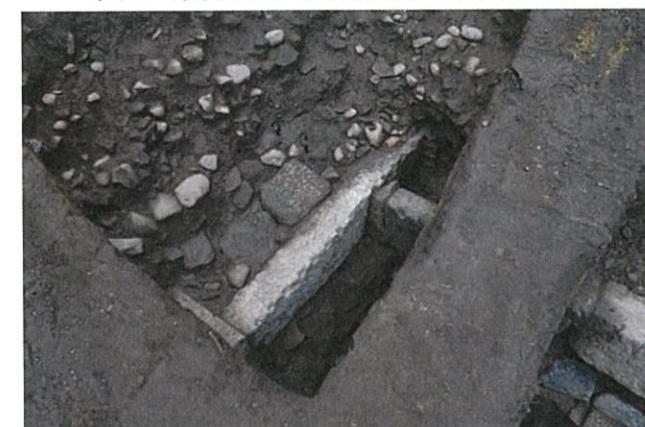
- 両側の土壙裾部にて、昨年度の試掘調査で出土した切石と連続する切石を検出した。築城当初の雁木ではなく、積み直された雁木の最下段と考えられる。
- 出土した切石は計12石となり(ほか抜取痕1箇所)、すべて花崗岩であった。
- 入隅部では奥行が短い切石(約15.0～18.0cm)が含まれていることを確認した。
- 東側土壙入隅部の切石には矢穴長約4.0～5.5cmの矢穴痕がみられた。江戸時代中期以降の矢穴と考えられるため、この切石は雁木積み直し時に新たに入れられた可能性がある。
- 2段目の雁木は最下段の上面に乗ると考えられるため、最下段の踏面は奥行の短い切石に合わせて約15.0～18.0cmと想定される(2段目以降は蹴上約30cm 踏面約27cmか)。

図4 東側土壙 入隅部切石出土状況

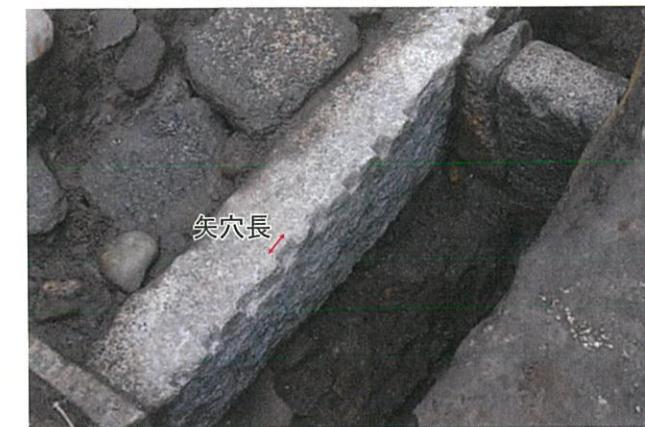
図6 東側土壙 矢穴長約4～5cmの矢穴

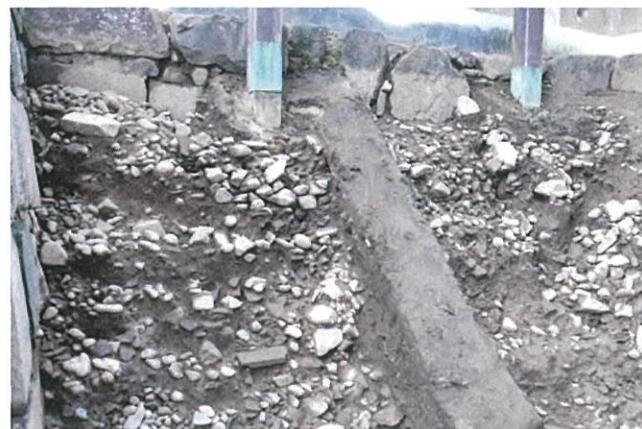
- 両側の土壘斜面部にて、面的に円礫を検出した。円礫は雁木の背面に詰められていたものと考えられ、検出状況は雁木撤去時の状態を示している可能性が高い。
- 検出面が垂直・平坦に近い箇所があり、雁木推定ラインを比較すると一致する箇所があった。このため、部分的に雁木設置時の状態（背面構造）が残存していると考えられる。
- 円礫の岩石種調査を行ったところ、石質の割合・礫径の分布が庄内川中流域と類似した。同様の調査を行っている本丸搦手馬出石垣の栗石では、庄内川からの採取は天和期の栗石にみられる。この調査成果及び円礫中に瓦片が混じることも考慮すると、検出した円礫は雁木の積み直し時に搬入されたものと考えられる。
- 検出面では円礫と土が混じる状況であったが、東側土壘天端にて深堀りを行ったところ、検出面から約30cm下で円礫のみの層を確認した。当初の背面構造の可能性がある。

- 土壘斜面部にて円礫を検出するなかで、控柱下端付近では比較的大きい角礫・円礫が集中してみられた。控柱の根固めと考えられ、すべての控柱下端で確認した。
- 根固めは現在の控柱直下に单一のものしか検出されなかった。根固めは円礫の検出面を掘りこんでいることを確認したため、雁木撤去後に設けられたと考えられる。

図8 西側土壘 円礫・根固め検出状況

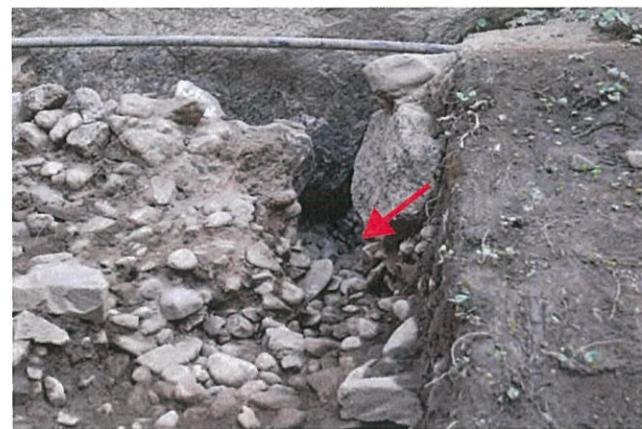
図9 東側土壘 天端サブトレ円礫検出状況

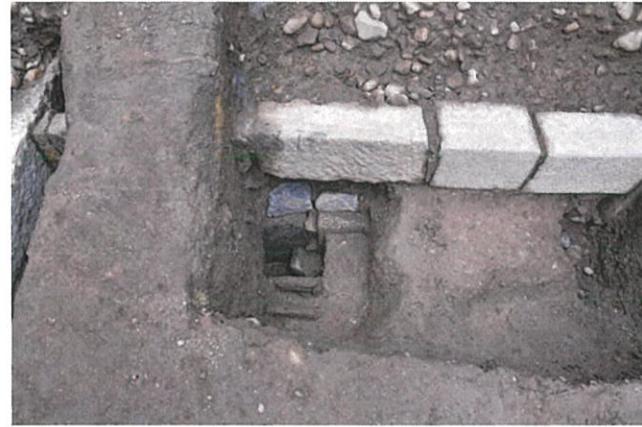
- 東側土壘の切石直下では、切石下端より約20cm下に砂岩の割石2石が面を揃えて出土し、さらにその下に高さ50cm以上の花崗岩の切石2石が横並びで出土した。深さ約1mでは粘質土と円礫を検出したため、何らかの遺構と考えられるが性格は不明である。

図10 東側土壘 切石直下サブトレ検出状況

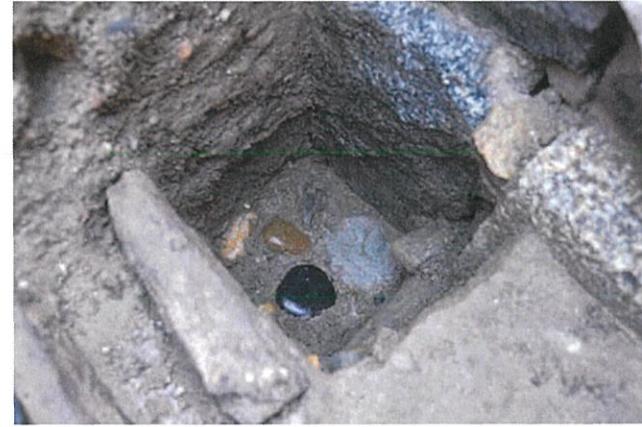
図11 東側土壘 切石直下サブトレ下端検出状況

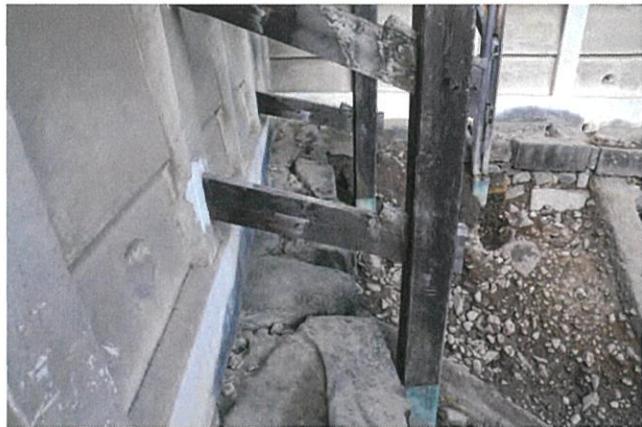
- 土壙背面にみられるような平場は今回の発掘調査で確認できなかった。
- 『金城温古録』では土壙背面に平場が描かれているが、城内の事例をみても平場は確認できていない。
- 平場は存在せず、雁木の上で鉄砲や弓矢を構えることを想定していたと考えられる。

図 15 西側土壙 土壙背面検出状況

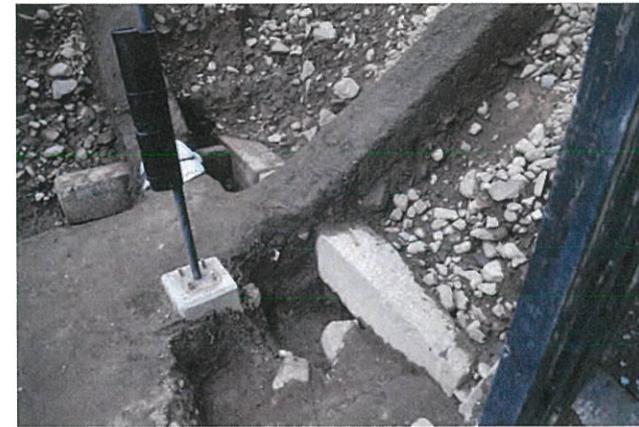
- 切石側面では上部の変色もしくは整形度の差がみられ、ある時期に露出していた部分を示すと考えられる。変色の境界レベルは標高約 13.5 ~ 13.6m であった。
- 令和 5 (2023) 年度調査では後世のかく乱によって近世の生活面は確認できなかつたが、平成 23 (2011) 年度の調査で近世以降～明治時代中頃の地表面が標高約 13.6m と確認しており、門鏡柱での地表面（門扉接地レベル）も約 13.6m と切石の変色レベルと一致する。

図 18 西側土壙 切石側面の変色

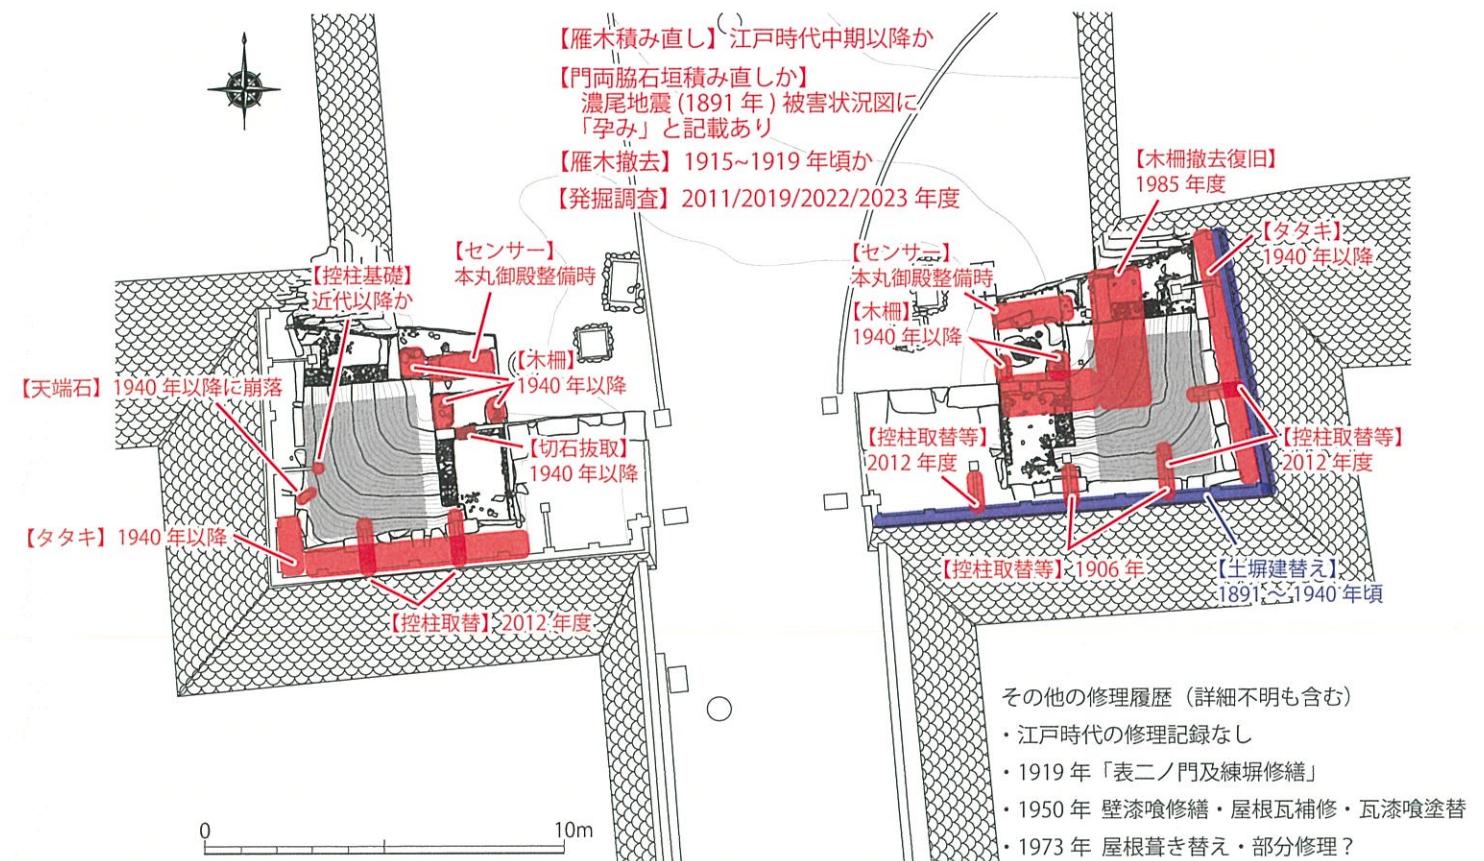
図 19 表二の門附属土壙における後世の改変まとめ

- 昨年度の試掘調査と今回の発掘調査で表二の門附属土壙の改変に関する多くの痕跡を確認することができた。修理記録との対応を含めて図 19 に整理した。
- 発掘調査から修理記録にない改変も確認しており、東側土壙の控柱下端に鉄製ボルトが刺さる状況、天端石の下に控柱の根固めが入り込む状況などがあった。
- 明治 24 年 (1891) に発生した濃尾地震直後の古写真と現況を比較すると、土壙の狭間の位置が異なっており、昭和 15 年 (1940) 頃に撮影されたガラス乾板写真では現況と同じため、その間に土壙が建替えられたと考えられる。

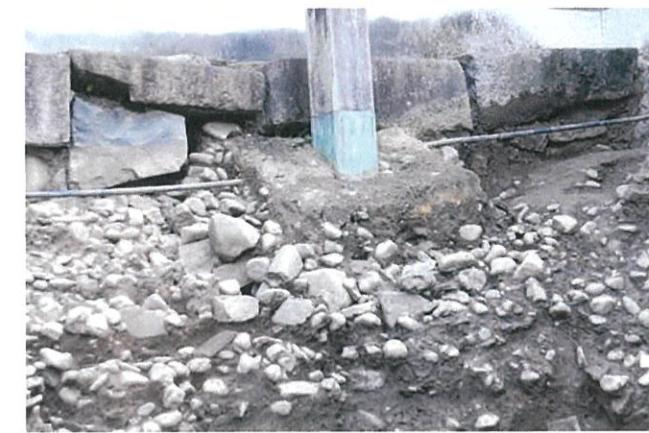
図 20 東側土壙 天端石の下に根固めが入り込む

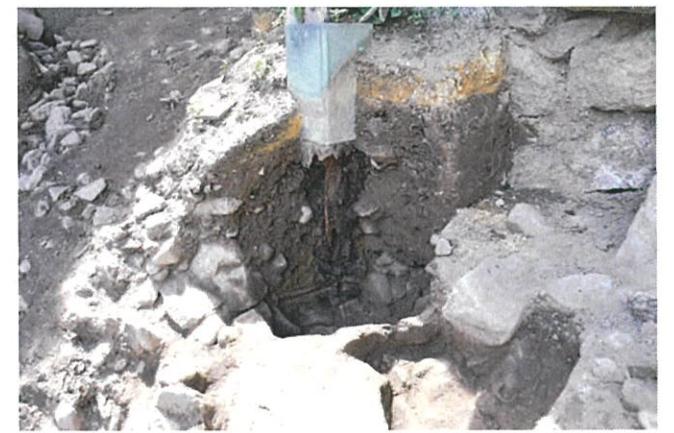
図 21 西側土壙 控柱下端の鉄製ボルト検出状況

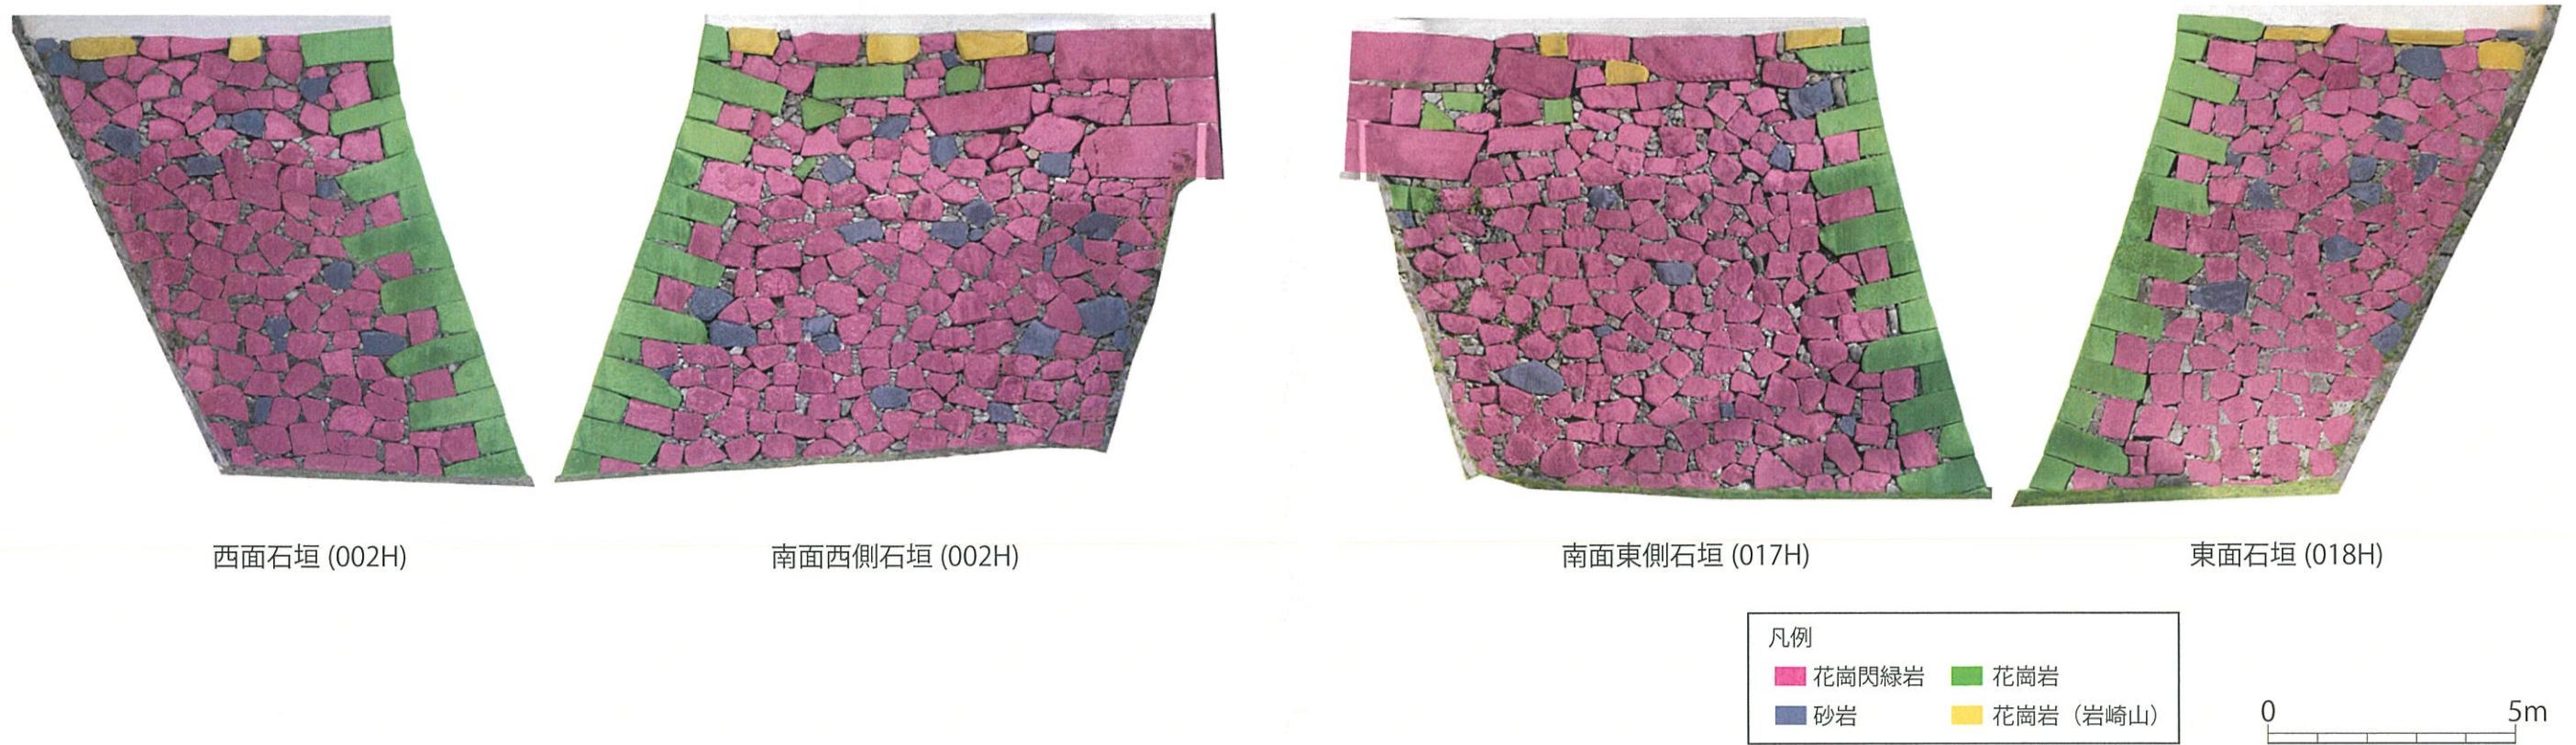
図 26 表二の門石垣調査【石材】

(2) 石垣の積み直しについて
