特別史跡名古屋城跡全体整備検討会議 石垣・埋蔵文化財部会(第 63 回)

日時：令和 6 年 11 月 19 日（火）14:30～17:00

水堀関連遺構の発掘調査について（辰之口発掘調査区）

天守台及び周辺石垣の保存対策について

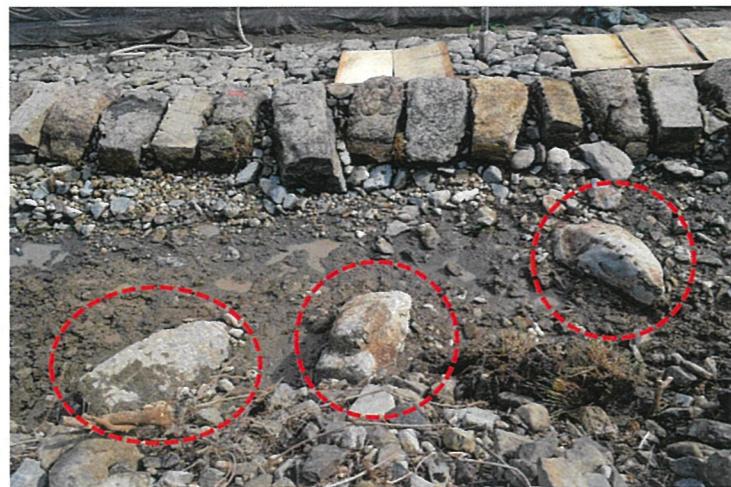
写真 背面検出石材

背面検出石材とは、石垣背面の栗石層中及び栗石層と背面盛土の境界付近で検出された築石大の石材と定義している。石材の大きさは控え長が1000mm程度で、刻印が確認されているものもある。刻印の内容から築城期の石材と考えられる。搦手馬出全体で224個確認されており、砂岩と花崗岩系の比率はおよそ1:2である。傾向としては栗石と背面盛土の境界付近でみられるが、累積図では置き方に規則性はみられなかった。また石列のように面を持って並ぶような状況もみられなかった。他城郭でも築城及び改修の際に再利用できなかったと思われる石材を栗石中に入れる事例は存在するが、搦手馬出で確認された規模の石材が「背面石垣」としてではなく栗石中に混入する例は確認できなかった。

石垣背面から検出された築石大の石材については、安定性に影響を及ぼす要因になり得ることから、栗石に置き換える。

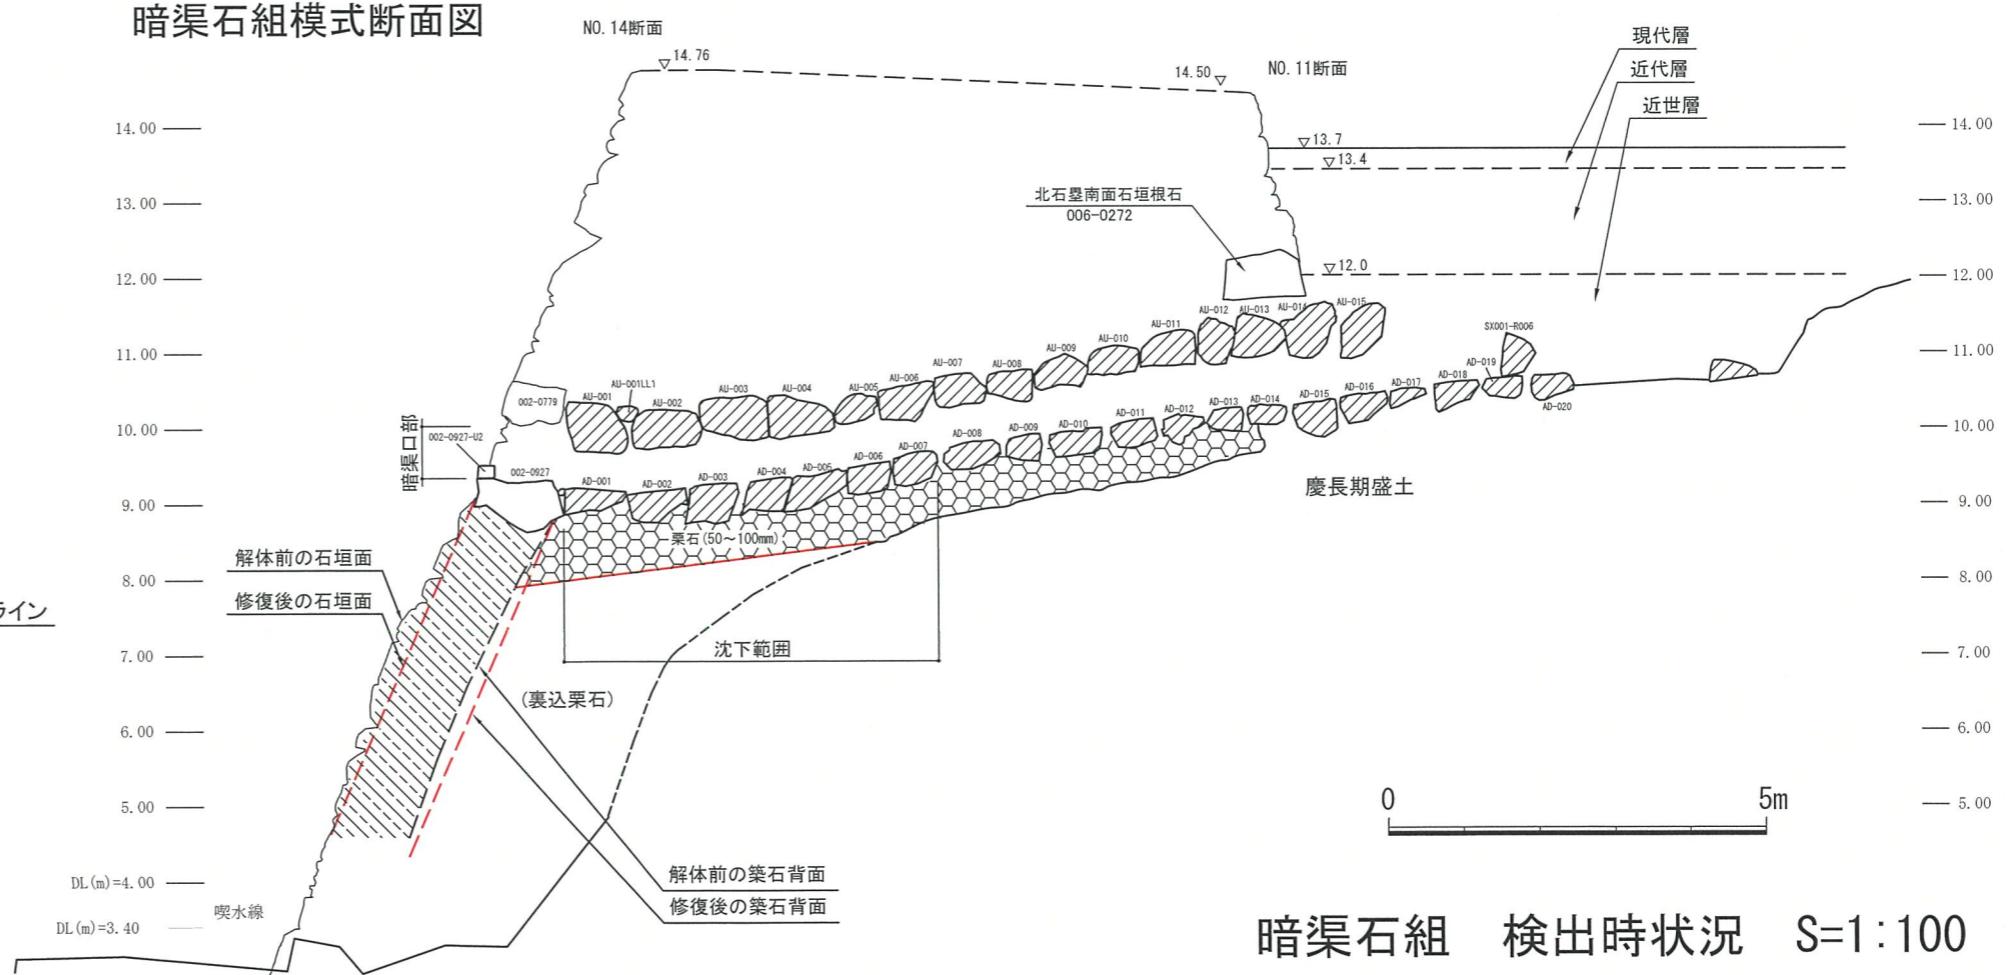
暗渠石組 検出時状況 S=1:100

- ・暗渠は底石、両側石、蓋石から構成され、北側は石垣面に開口し、南端は集水枠に接続する。
- ・暗渠の全長（斜距離）は14.6m、南端と北端（開口部）の比高差は約1m、底石の傾斜角度は約7度である。
- ・底石は、南端から4.3m（南から7石目）までは慶長期の盛土の直上に、北端から10.3m（北から築石除き13石目）までは5cm～10cm大の栗石の上に構築される。
- ・慶長期の盛土を掘り込んで、栗石を充填しているように観察されることから、栗石が敷かれている北側部分については、慶長期の盛土と同時期（施工順序の違い）又は、それ以降に改修されていると判断される。

- ・北端より6m（北から築石を除き7石目）までは、底石が最大30cm沈下している。
- ・搦手馬出北面・東面の石垣の膨らみは、北東部が大きく、暗渠の下部にまで及ぶ。天和の積直し以降に生じた盛土内の水道の形成等を原因とする石垣の膨らみとそれに伴う背面栗石の沈下により、暗渠底石も沈下したものと推定される。

暗渠排水の修復の際には、排水機能を確保するため、築石の膨らみを戻して排水吐出口の高さを修復し、その高さと沈下が確認されない枠石組部分の高さを結んだ線を底石の上面として一定勾配を設定する。なお、暗渠排水検出時に確認された逆勾配については、石垣の変状に伴い生じたものと推定されることから、沈下を修復する。

遺構保護及び排水機能確保の観点から、暗渠内には塩化ビニル管（管径200mm）を敷設し、管周囲を単粒度碎石で充填する。集水枠部は不織布及び碎石で底面を養生し、集水枠を設置する。集水枠と暗渠壁石の間は単粒度碎石で充填する。

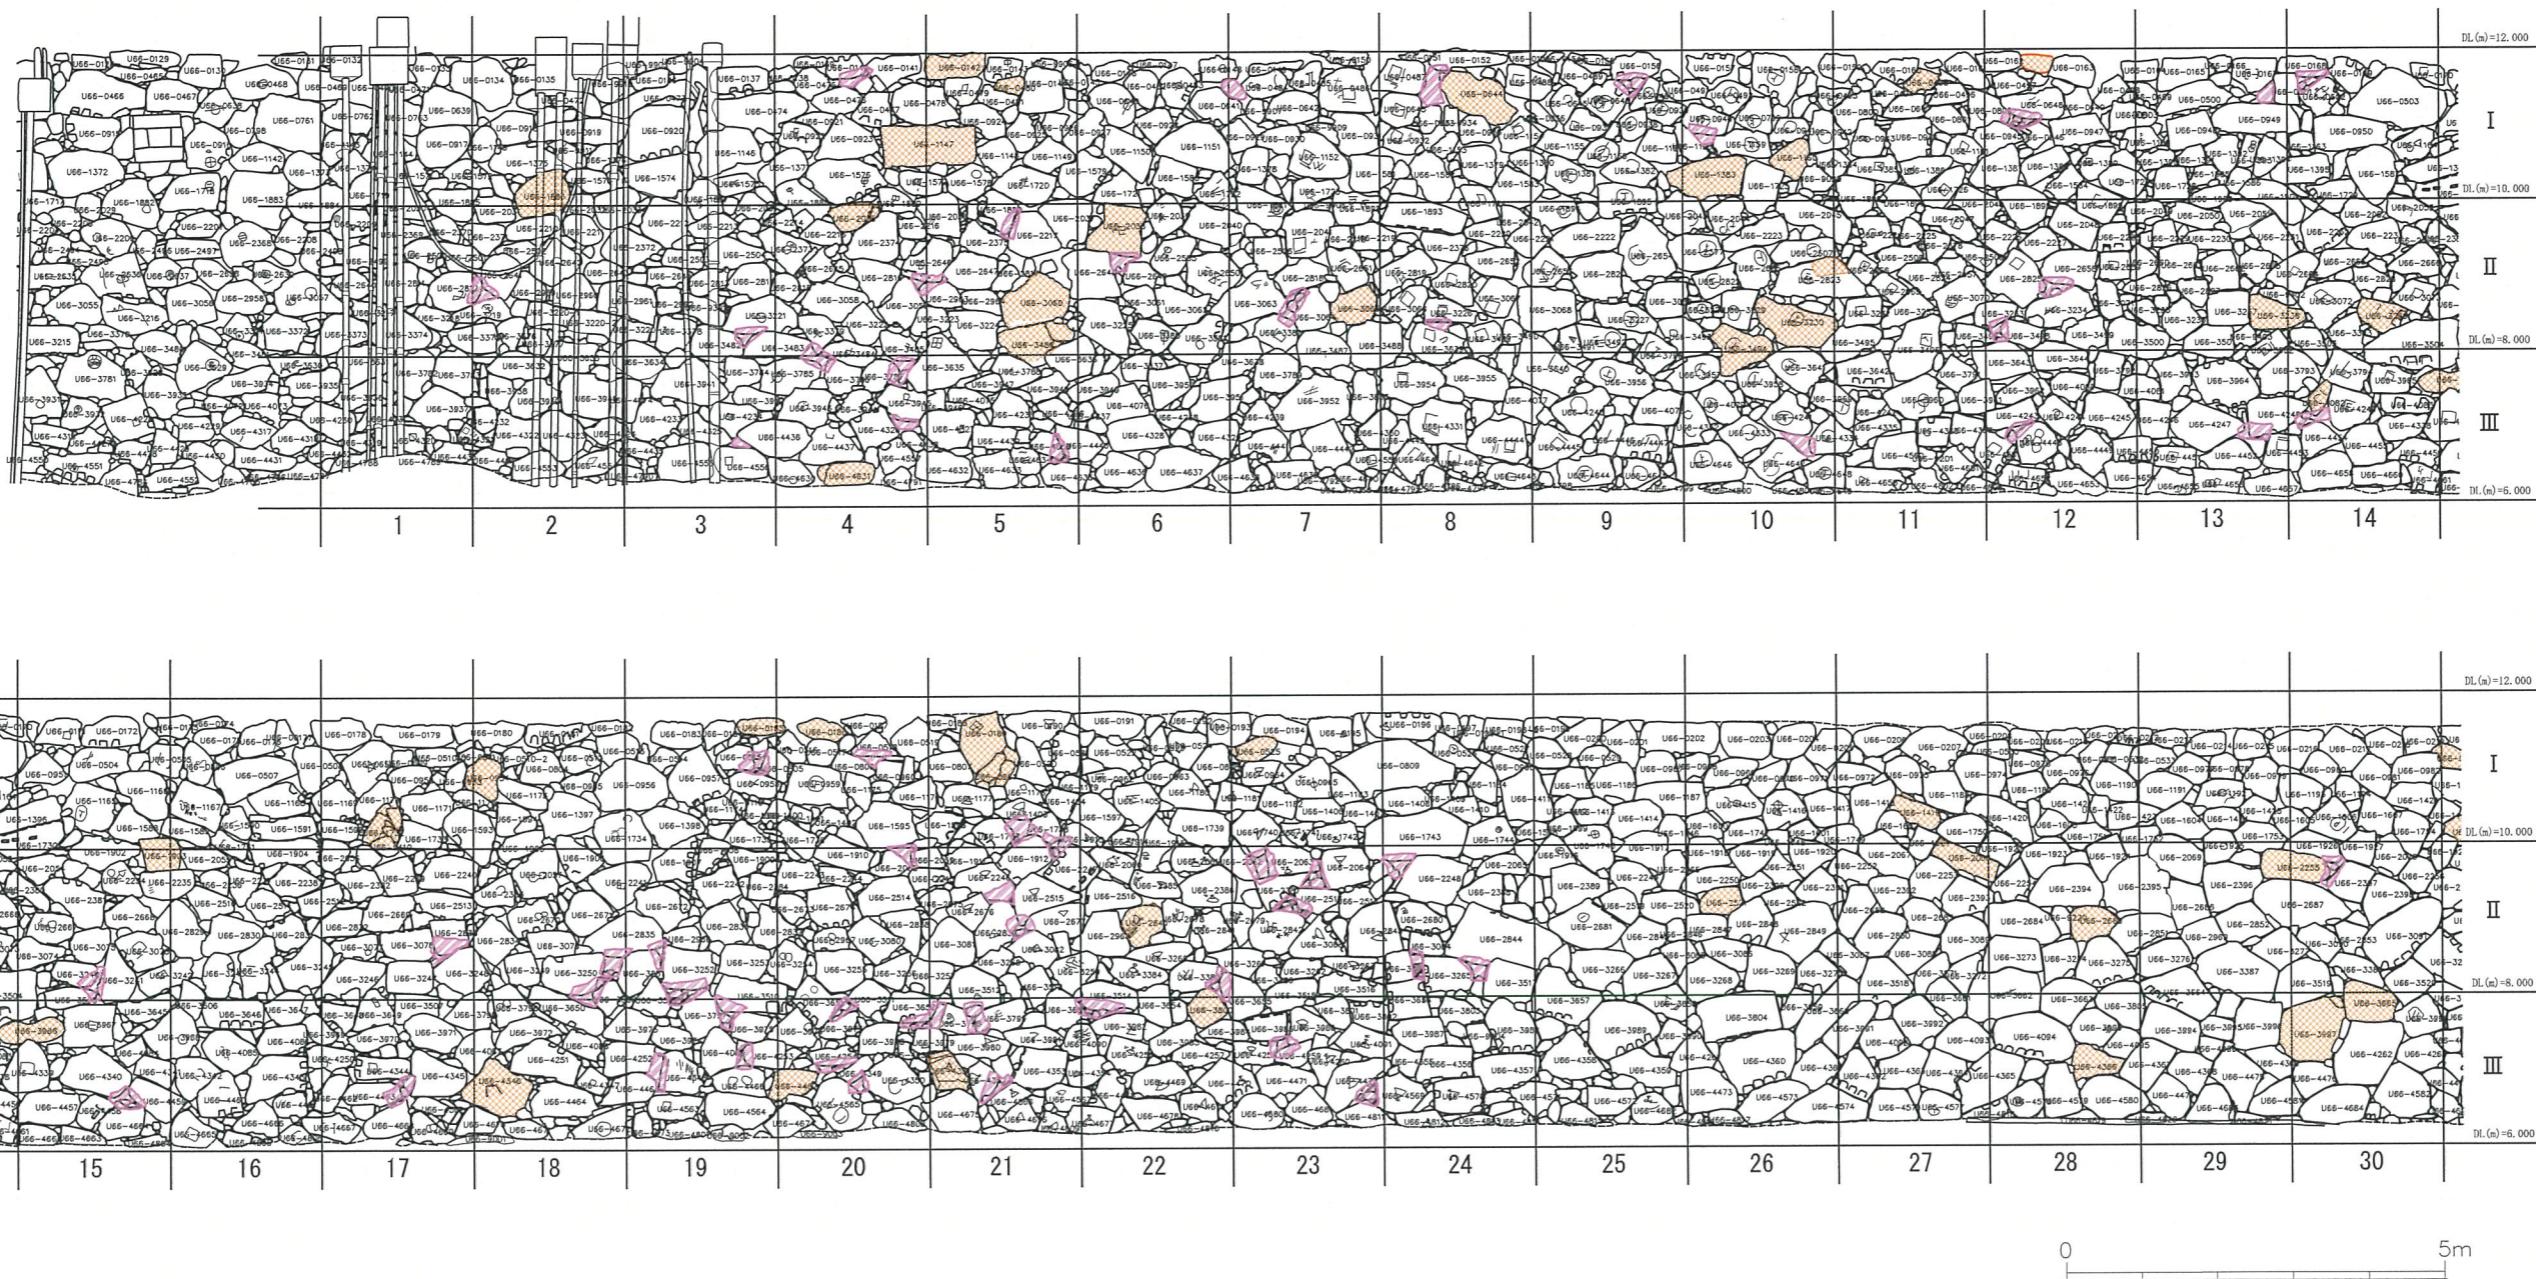
石垣 U66(北) の保存対策 (案) (1/2)

石垣	資料調査	発掘調査	石垣面の評価	今後の対応(※)
U66	濃尾地震の際に、 北部で「崩壊」と 「孕み」が各 1か所、 中央部で「孕み」 1か所、南端で 「崩壊」	中央部分では、根石付近まで積み替えられている可能性がある。 それ以外の部分では、地下部分は近世期の姿を残している。大天守の西側では、前面に石列があるが、石垣面とは組み合っていない。	近代以降の積み直しが数か所行われ、根石付近も含め、近世期の姿を失った部分もみられる。 全面にわたって、間詰石の抜け落ちが目立つ。	部分補修により現状を維持。 間詰石の補充、劣化した石材の補修。来城者の安全対策。
S10	濃尾地震の際に 「孕み」との記載。 古写真と現在を比較すると、上部3段程度失われて いる。	地下部分は近世期の姿を残しているが、濃尾地震後の積み替えの際に、近世期の築石のかなり後ろの位置から積み上げられている。	地上部は近代の積み替えだが、裾部付近は近世の姿を残す。積み替えの際に、築石を後ろに控えて積み上げており、段差が生じている。本来の姿を失っているとともに、安定性の面でも課題がある。	近世の積み直し境界部の状態が悪いが、現状を維持。 来城者に対する安全対策として前面の補強など検討。

石垣全面において間詰石の緩みのある箇所の締め直し、抜け落ちた部分の補充を行う。また、築石の間や背面に空隙がある箇所に栗石を補充する。

剥離等に対する補修	分離部、欠落部の回復
<ul style="list-style-type: none"> 石材の割れのうち、剥離、亀裂部に主にセメント系の補修材を充填する 	<ul style="list-style-type: none"> 石材の割れのうち石材が分離している箇所について、主にセメント系の補修材を使用し、状態によりピン固定を併用する 石材の表面が欠落している箇所については石材を補充する

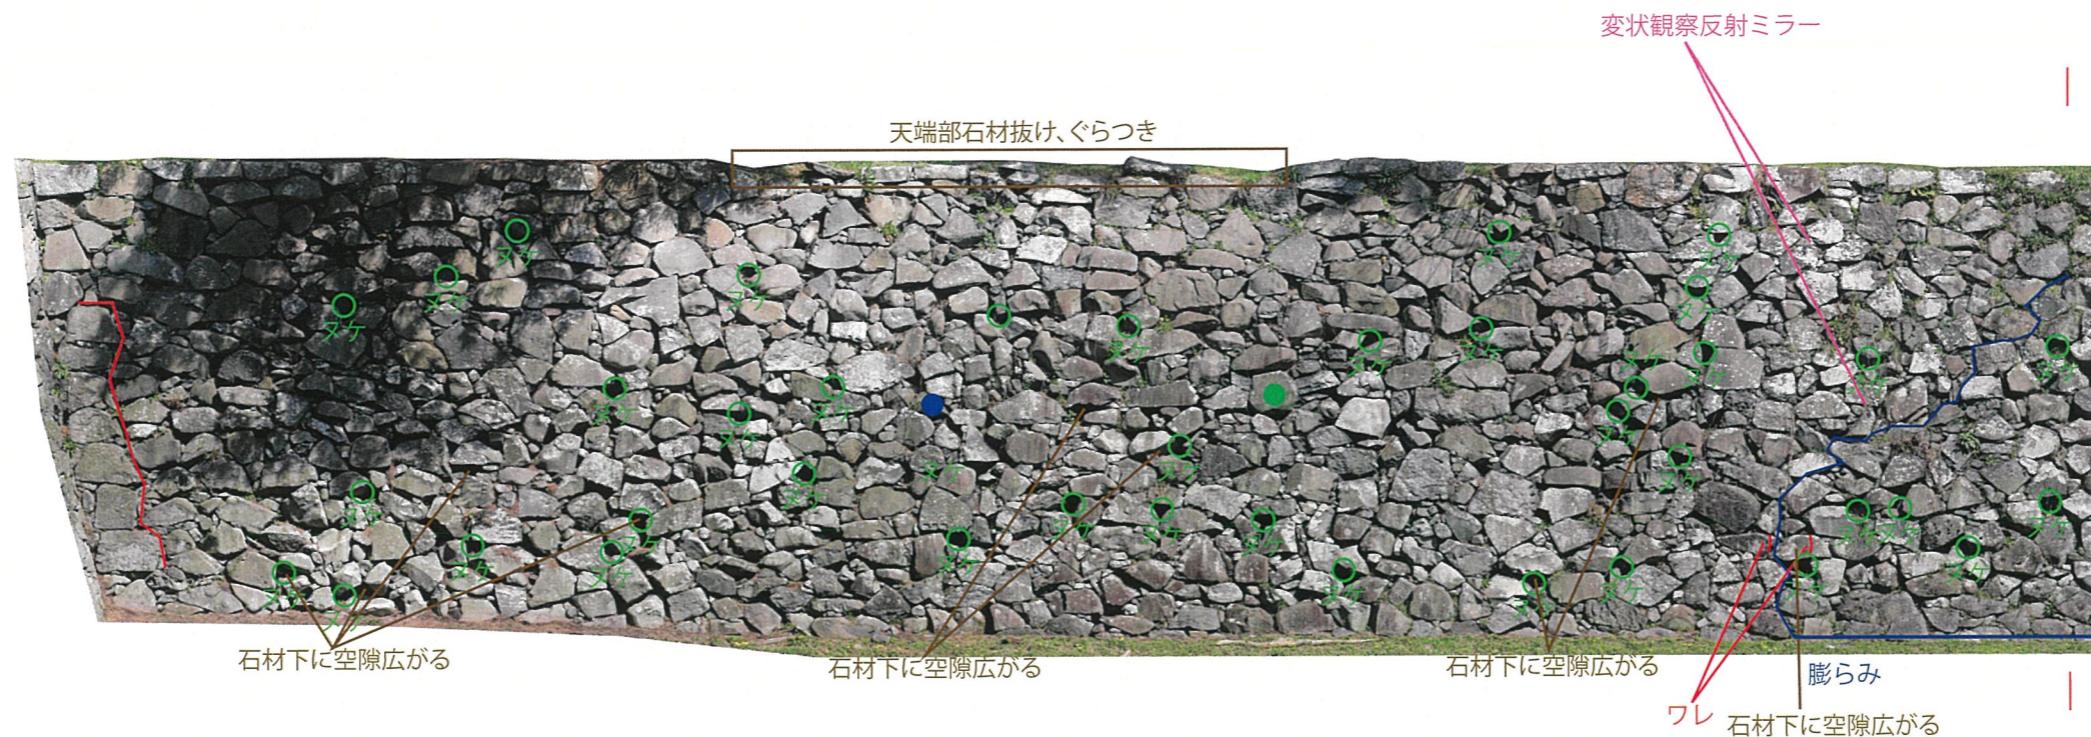
参考1-1 026H石垣カルテ

石垣No.	1.基礎点項目					2.変状点項目							3.評価(案)				
	a.地盤	b.石垣の形状		c.過去の履歴			a.築石の変状			b.周辺の変状		c.変状の進行状況	d.湧水	所見	評価	来城者との位置関係	立地状況の評価
		ア.石垣タイプ	イ.石垣の高さ、勾配	ア.被災履歴		イ.修理方法	ア.緩み	イ.膨らみ	ウ.割れ、抜け落ち、崩れ	ア.天端栗石部の沈下、地割れ	イ.基礎部の変状						
		被災状況	典拠史料														
026H	(普通)	非石墨	最大高7.11m 最大勾配87.1°	⑨1回積直	現地観察から判断	対策なし	①なし	③膨らみあり	③随所	①なし	①なし	③変状あり、観察していないが目視で変化なし	①なし	石垣南側で積み直しの痕跡が残り、石垣上部元御春屋門は平成17年に解体。全体に膨らみが見られ、元御春屋門下では特に目立つ。勾配も全体的に急で、左端部では87°を測る。	b2	石垣下は立ち入り禁止エリアだが、石垣上は観覧動線にあたる。	y
027H	(普通)	非石墨	最大高6.46m 最大勾配84.9°	③1回崩落	名古屋城跡(名古屋離宮)本丸・深井丸・西之丸地図(震災石垣被損箇所調査)	対策なし	①なし	③膨らみあり～④膨らみが著しい	③随所	①なし	①なし	③変状あり、観察していないが目視で変化なし	①なし	濃尾地震時に、石垣の西半分が崩落、積み直し。当初部分では強い膨らみが目立ち、積み直し部分は勾配が急である。	c2	石垣下は立ち入り禁止エリアだが、石垣上は観覧動線にあたる。	y
041H	(普通)	石墨	最大高7.11m 最大勾配87.3°	③1回崩落	名古屋城跡(名古屋離宮)本丸・深井丸・西之丸地図(震災石垣被損箇所調査)	対策なし	①なし	①膨らみなし	③随所～④顕著	①なし	①なし	③変状あり、観察していないが目視で変化なし	①なし	濃尾地震時に「孕三」が生じ、その後全面積み直し。膨らみ等の大きな変状は見られないが、太平洋戦争時の空襲による被熱痕が石垣面全体で見られる。	c1	石垣下は立ち入り禁止エリアだが、石垣上は観覧動線にあたる。	y

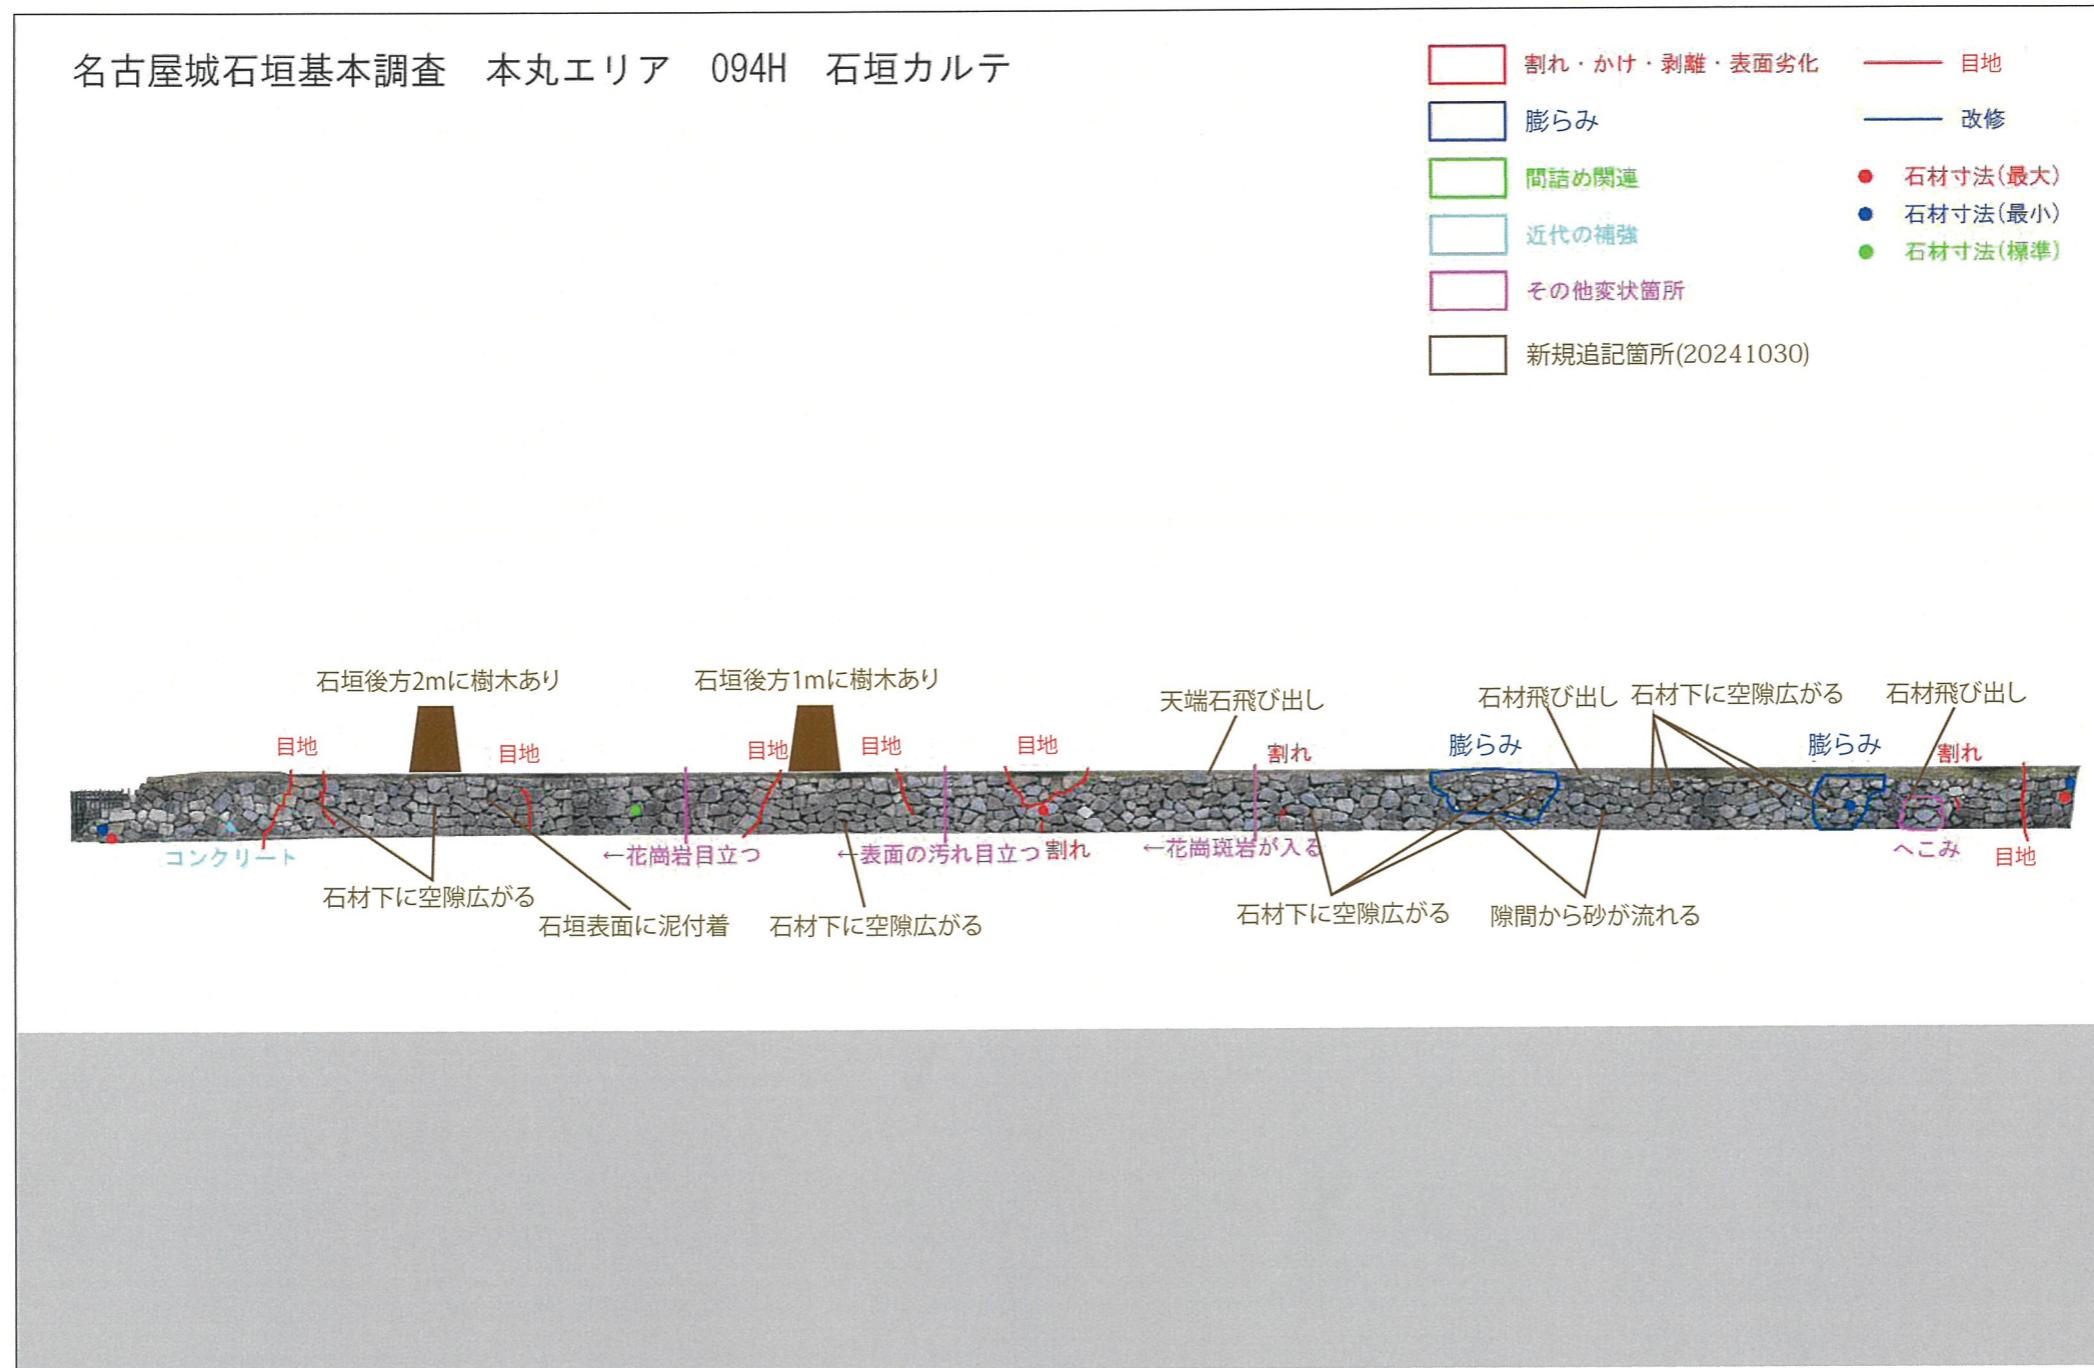
参考4 094H石垣カルテ

094H	(普通)	半石墨	最大高2.55m 最大勾配84.3°	⑪不明	-	対策なし	②若干	③膨らみあり	②若干	①なし	①なし	③変状あり、観察していないが目視で変化なし	①なし	石垣2段目以降で、局的な膨らみ、へこみが目立つ。	b2	石垣前面が観覧動線に当たる。石垣手前には本丸御殿があり、動線幅が狭く、日中は混雑する傾向にある。	y
206N	(普通)	非石墨	最大高2.70m 最大勾配71.0°	⑪不明	-	対策なし	③随所	②わずかに膨らみあり	③随所	①なし	①なし	③変状あり、観察していないが目視で変化なし	①なし	石垣上段は改変の可能性があるが、近世期の姿を概ね残している。 地表より一段目は変状が少ないが、樹木の根による天端部のズレ、2段目以降は石垣面の膨らみが目立つ。	c2	石垣前面が観覧動線にあたる。	y
