特別史跡名古屋城跡全体整備検討会議 石垣・埋蔵文化財部会(第 68 回)

日時：令和 7 年 11 月 1 日 (土) 11:00～15:30

天守台及び周辺石垣の保存対策について

特別史跡名古屋城跡内の石垣保存方針策定について

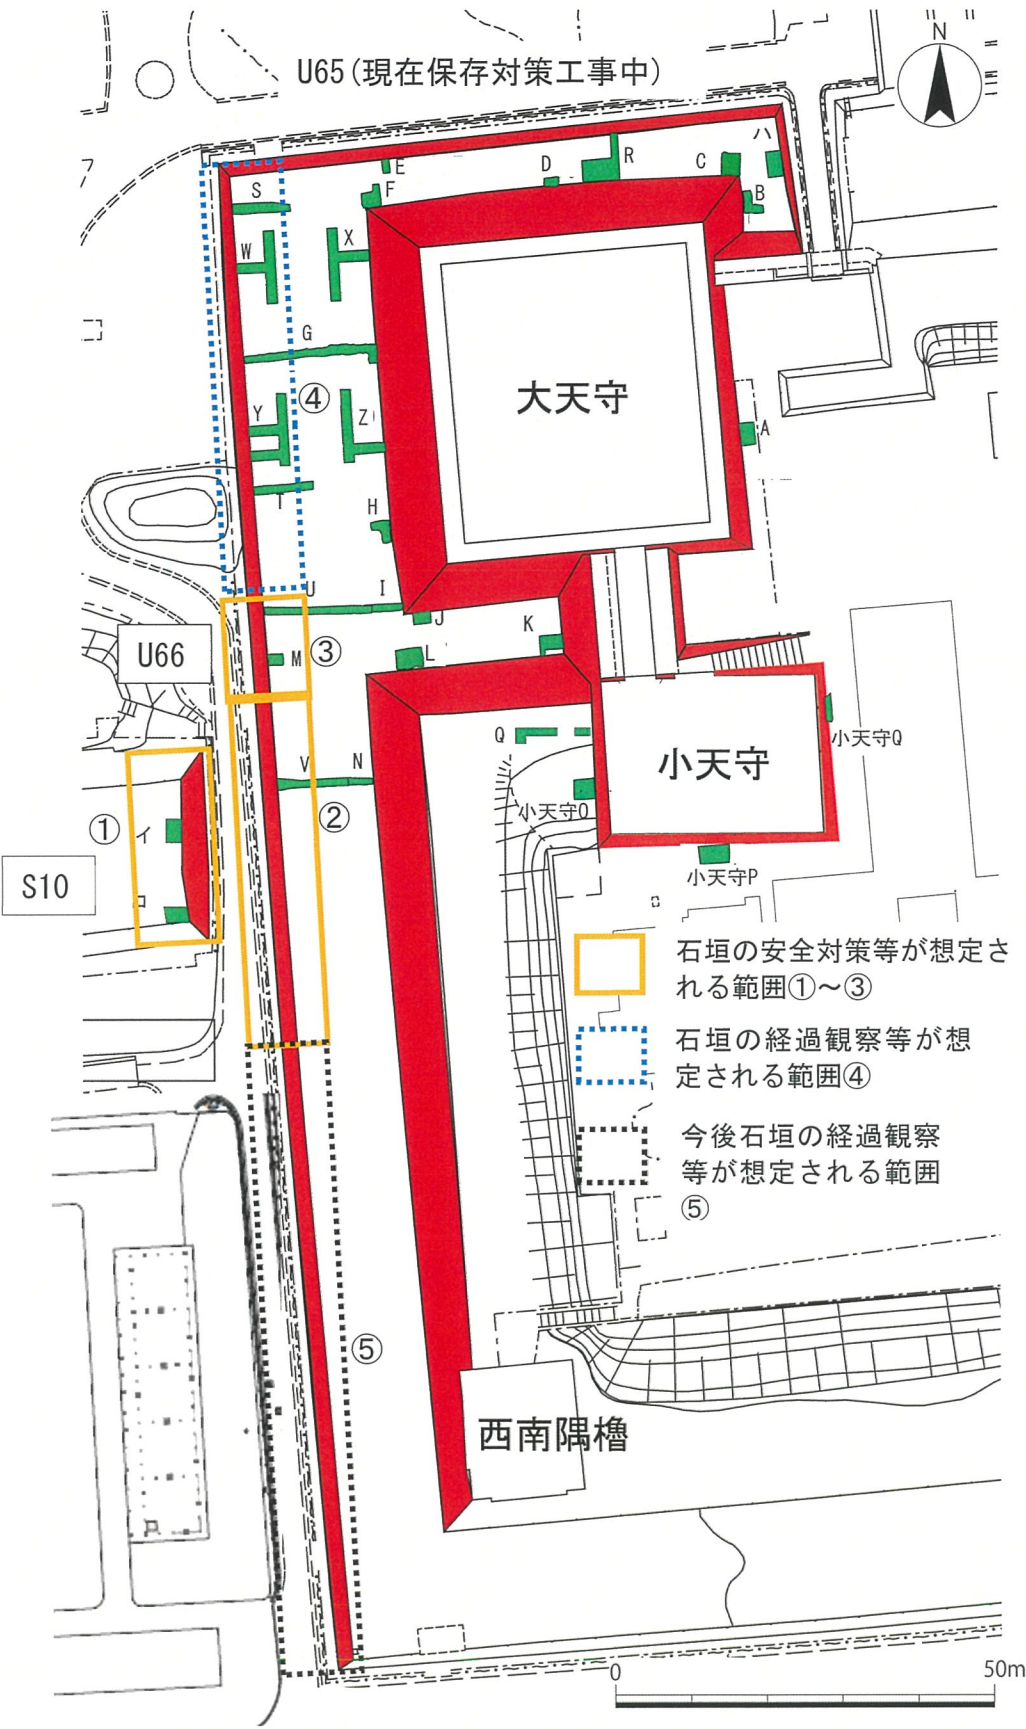
図 1 石垣保存対策における今後の対応について (U66, S10)

| 石垣の範囲 | 該当調査区 | 内容 |
|---|---|---|
| S10 | 範囲①<br>イ、ロ | ・動線：<br>観覧者動線である。<br>・石垣の状況：<br>石垣状の石垣である。S10 は、地下部分では近世期の姿を残しているが、積み直しの際に裾部付近にて築石を後ろに控えて積み上げており段差が生じている。安定性の面で課題がある。U66 のうち範囲②は、調査区 V は築石が築城期盛土に埋まるが、付近は近世に積み直された可能性もある。S10 の背面となる。石材の割れ、間詰石の抜けもみられる。 |
| U66 | 範囲②<br>V | ・対応：<br>観覧者動線であり、S10 は安定性に課題があることから S10 およびその背部について石垣の安全対策が必要である。石材補修、間詰石補充の必要がある。 |
| U66 | 範囲③<br>M | ・動線：<br>観覧者動線である。<br>・石垣の状況：<br>調査区 M で、根石付近まで築城期以降の改変が及んだことが確認された。濃尾地震後に「崩壊」、「孕ミ」が生じた箇所と重複しており、少なくとも 2 度積み直された可能性がある。石材の割れ、間詰石の抜けもみられる。<br>・対応：<br>M 区周辺では根石まで及ぶ改変、二度に渡る積み直しが想定され、観覧者動線下にあるため、石垣の安全対策が必要である。石材補修、間詰石補充の必要がある。 |
| U66 | 範囲④<br>U, T, Y, W, S | ・動線：<br>観覧者動線ではない。<br>・石垣の状況：<br>調査区 U、T、S は築石が築城期盛土に埋まるが(調査区 Y、W は未確認)、一部は濃尾地震後に「崩壊」、「孕ミ」が生じ、積み直された。石材補修、間詰石補充の必要がある。<br>・対応：<br>近代に一部積み直されている。観覧者動線から離れているが、天守台西面を正面から観察できる。観察可能箇所は動線方向へ退避が可能。有事の避難方法検討等とともに、今後の変状に備え経過観察等や必要に応じ表面補修を行う必要がある。 |
| U66 | 範囲⑤ | ・動線：<br>観覧者動線である。<br>・石垣の状況：<br>一部は濃尾地震後に「崩壊」、「孕ミ」が生じ、積み直された。石材の割れ、間詰石の抜けもみられる。<br>・対応：<br>近代に一部積み直されている。観覧者動線下だが、動線西側の遺構展示エリアに退避が可能。有事の際の避難方法検討、経過観察等の必要がある。石材補修、間詰石補充の必要がある。 |

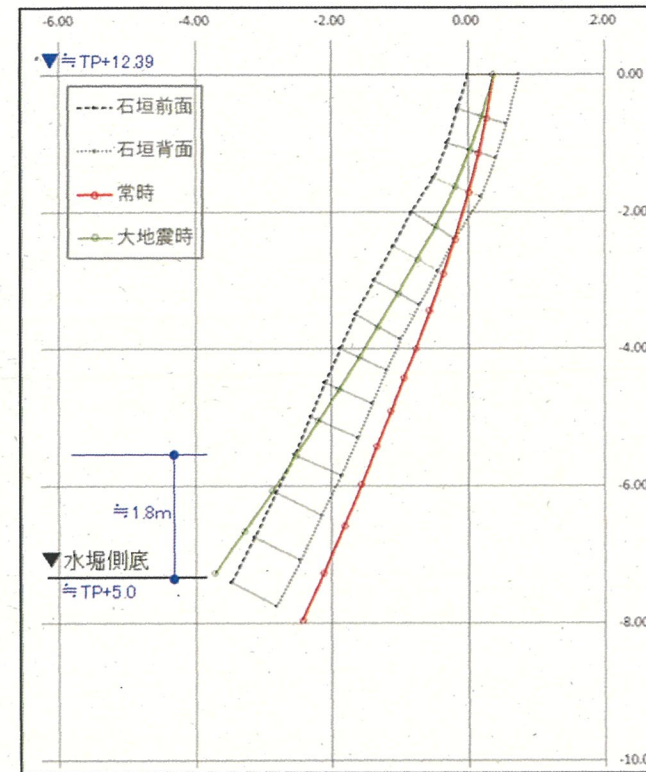
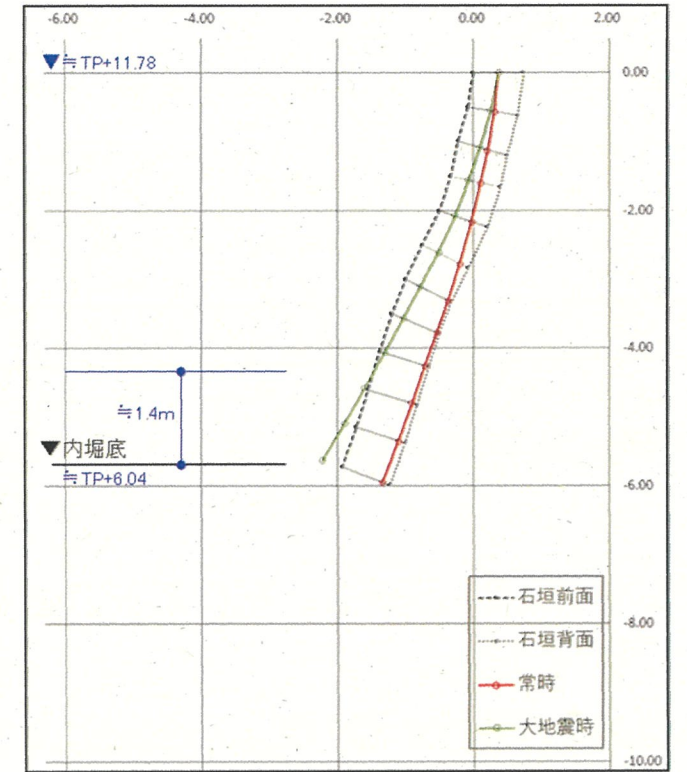
図6 鵜の首（小太守西）累積示力線図

石垣 S10 石垣高さ  $h \approx 7.4\text{m}$

石垣 U66 石垣高さ  $h \approx 5.7\text{m}$

| 区分 | 累積示力線図より | 判定 |
|---|---|---|
| 常時<br>( $K_h=0$ ) | <ul style="list-style-type: none"> <li>・ 合力作用位置の最下端は石垣 S10, U66 とともに築石のつま先より後方にある。</li> </ul> | ⇒石垣 S10, U66 とともに、<br>常時においては概ね安定している。 |
| 大地震時<br>( $k_h=0.24$ ) | <ul style="list-style-type: none"> <li>・ 示力線は水平力が大きくなると石垣前面方向に移動する。</li> <li>・ 合力作用位置の最下端は石垣 S10, U66 とともに築石のつま先より前方にある。</li> </ul> | ⇒石垣 S10, U66 とともに、<br>大地震時には石垣が不安定となる。 |

判定により、さらなる検討が必要と言える。

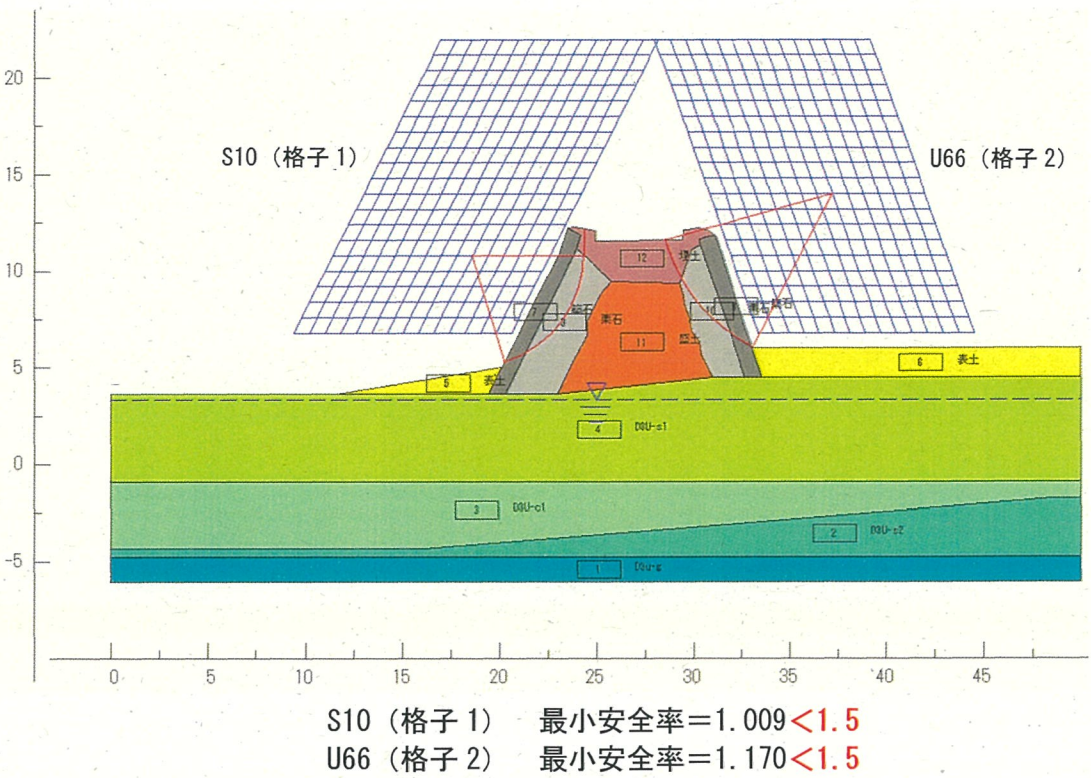
図 8 常時の安定計算結果【未対策】

| S10 (格子 1) 安全率 | | |
|---|---|---|
| 常時 (Kh=0) | 1.009<1.5 | NG |
| 大地震時 (Kh=0.30) | 0.688<1.0 | NG |

| U66 (格子 2) 安全率 | | |
|---|---|---|
| 常時 (Kh=0) | 1.170<1.5 | NG |
| 大地震時 (Kh=0.30) | 0.784<1.0 | NG |

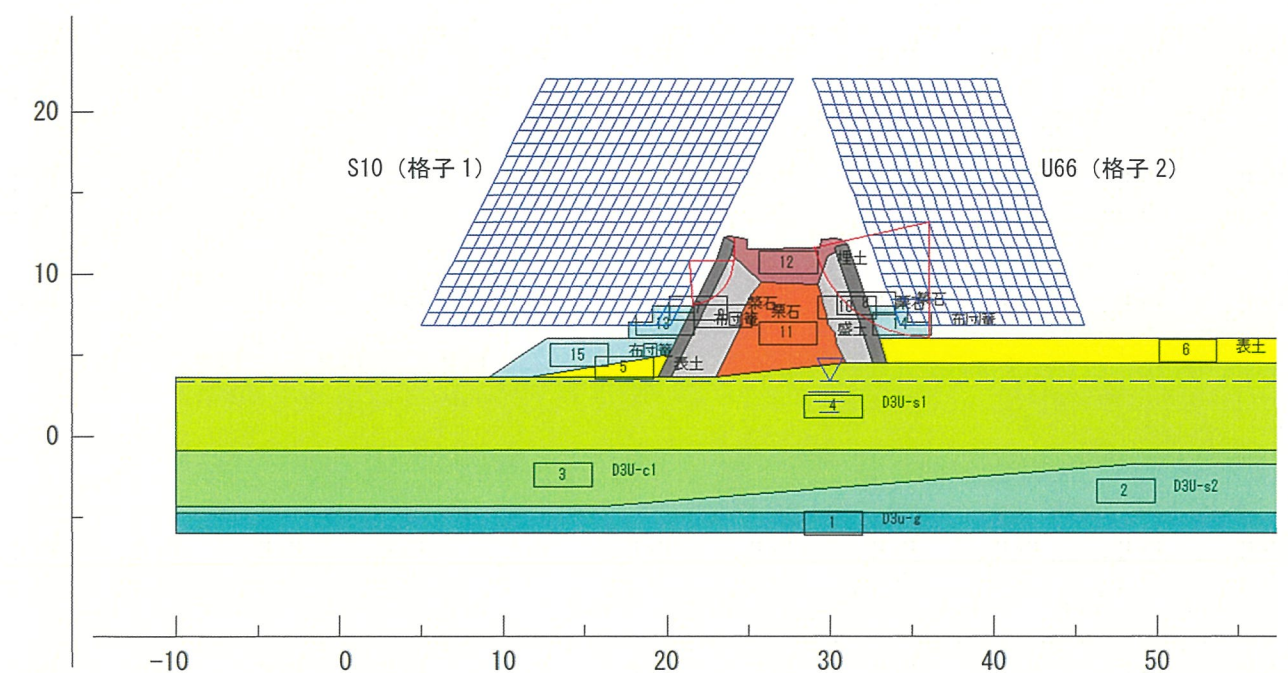
図 11 常時の安定計算結果【布団籠対策】

S10 (格子 1) 最小安全率=1.517>1.5

U66 (格子 2) 最小安全率=1.591>1.5

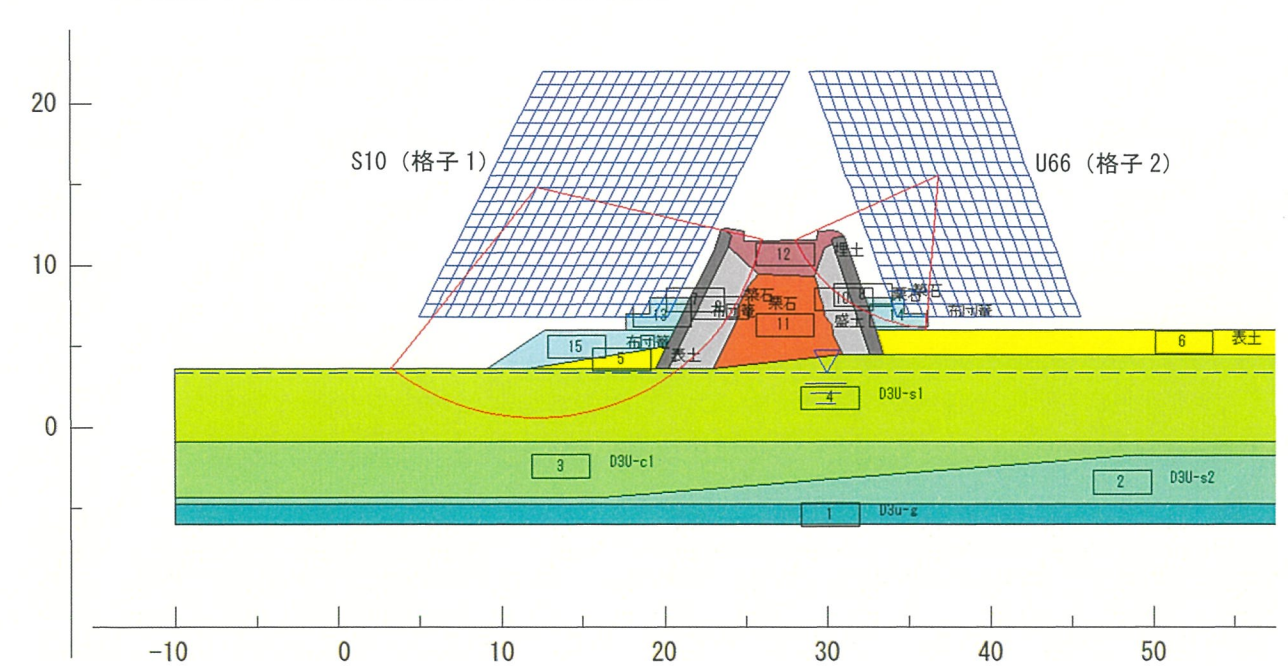
図 12 大地震時の安定性結果【布団籠対策】

S10 (格子 1) 最小安全率=1.014>1.0

U66 (格子 2) 最小安全率=1.033>1.0

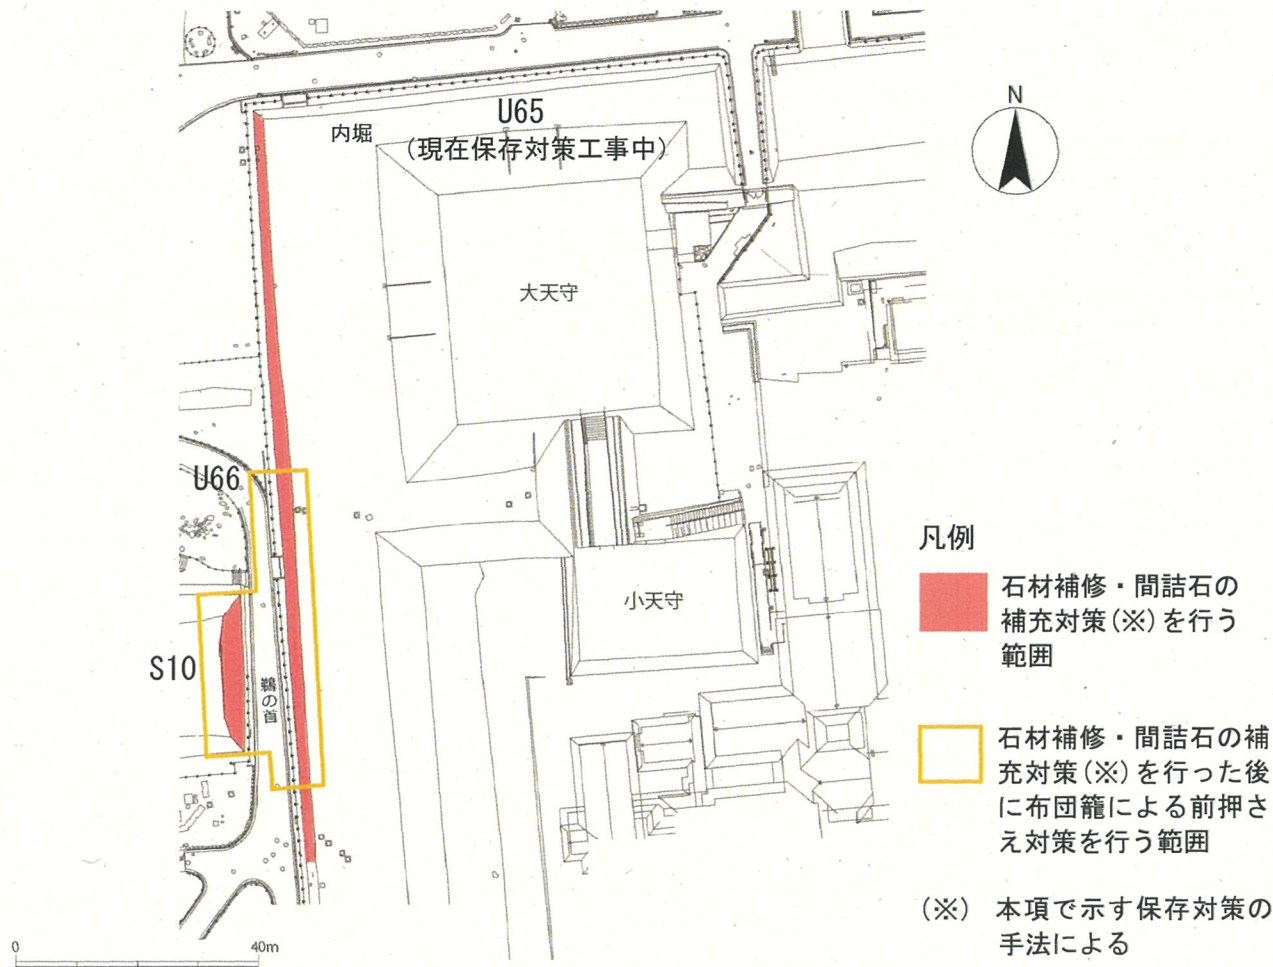
図 23 石垣 U66, S10 の保存対策範囲

石垣 U66、S10 については、被熱による劣化は受けていないが、間詰石の抜け落ちや、石材の割れ・剥離などがみられる状況である。補修の手法としては、被熱の有無の違い等はあるが、石材の劣化等の現象は共通するものと捉え、原則として石垣 U65 の保存対策で整理した手法に倣うものとする。

石垣 U66, S10 における保存対策の具体的な手法として、以下に示すとおり「ア 間詰石の締め直し、補充等」と「イ 破損石材の修理」を行う。

石材の割れ等に対しては、主にセメント系の補修材の注入等により、固定する。必要に応じてピンなども用いて固定する。その他、欠落した表面に新補石材を補充する手法を用いる。

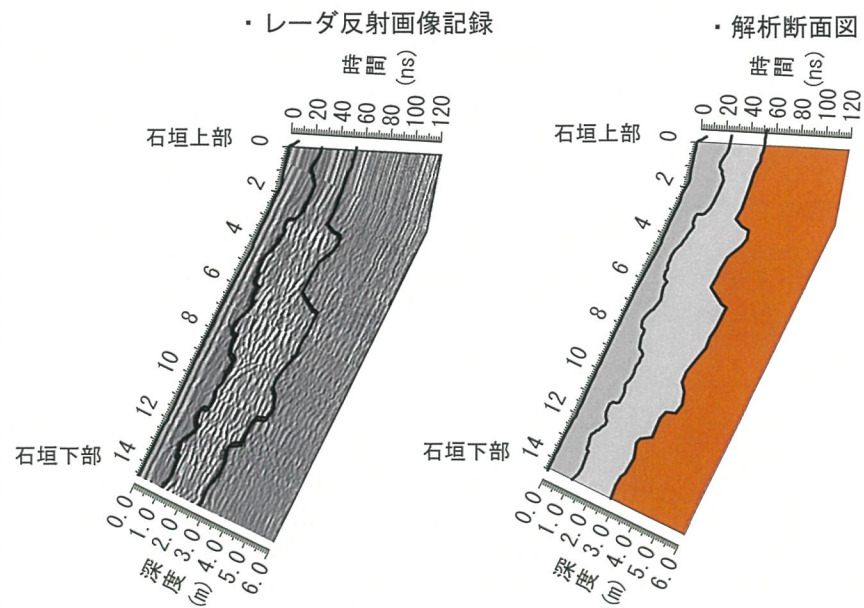
021H ⑩測定結果

築石控え長は最短0.43m・最長1.46mであり、中段～下段が長い傾向にあり、栗石は石垣中段に比べ、上段部と下段部においてやや薄い傾向が見られる。

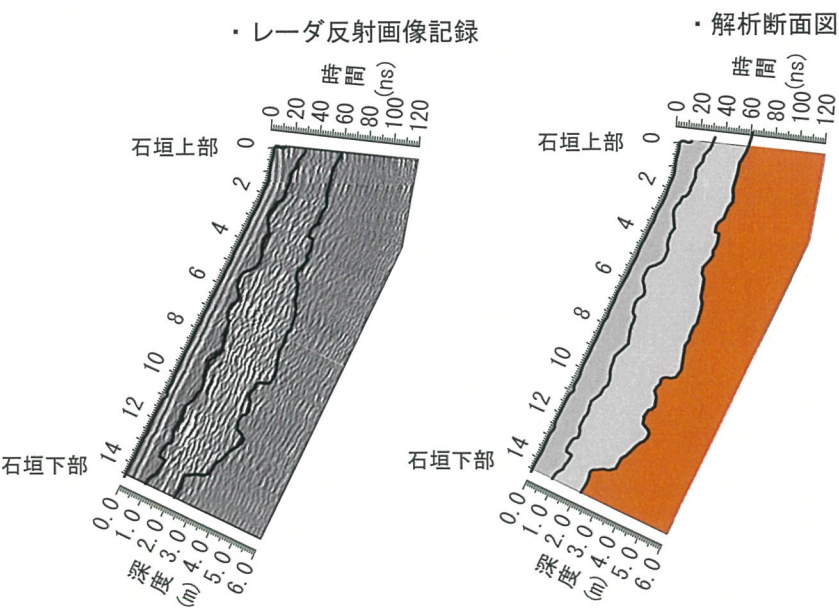
021H ⑪測定結果

築石控え長は最短0.64m・最長1.54mであり、比較的均一である傾向が見られ、栗石は石垣中段に比べ、上段部と下段部においてやや薄い傾向が見られる。

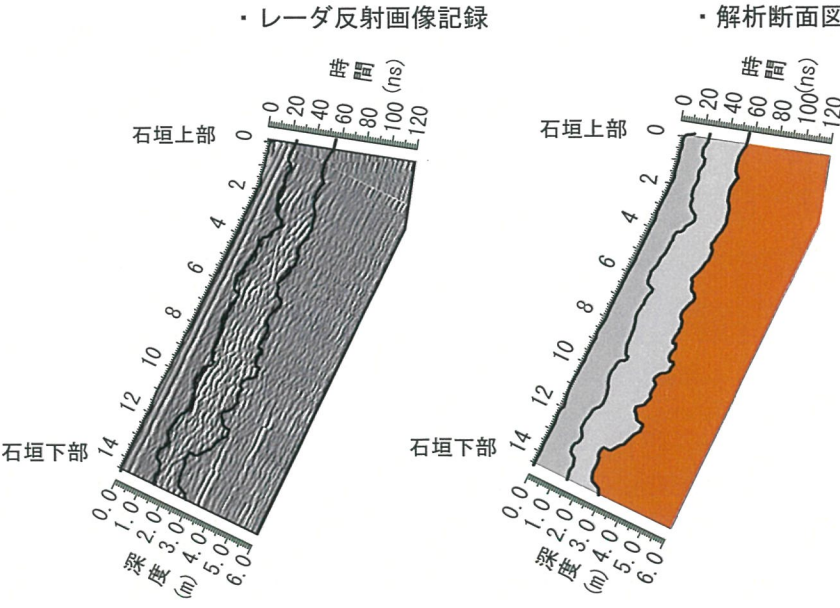
021H ⑫測定結果

築石控え長は最短0.61m・最長1.45mであり、下段部が長い傾向が見られ、栗石は下段部においてやや薄い傾向が見られる。
