特別史跡名古屋城跡全体整備検討会議 石垣・埋蔵文化財部会(第 37 回)

(1)本丸搦手馬出周辺石垣の修復について <資料 1>

本丸搦手馬出石垣の地盤状況と孕み出し原因について

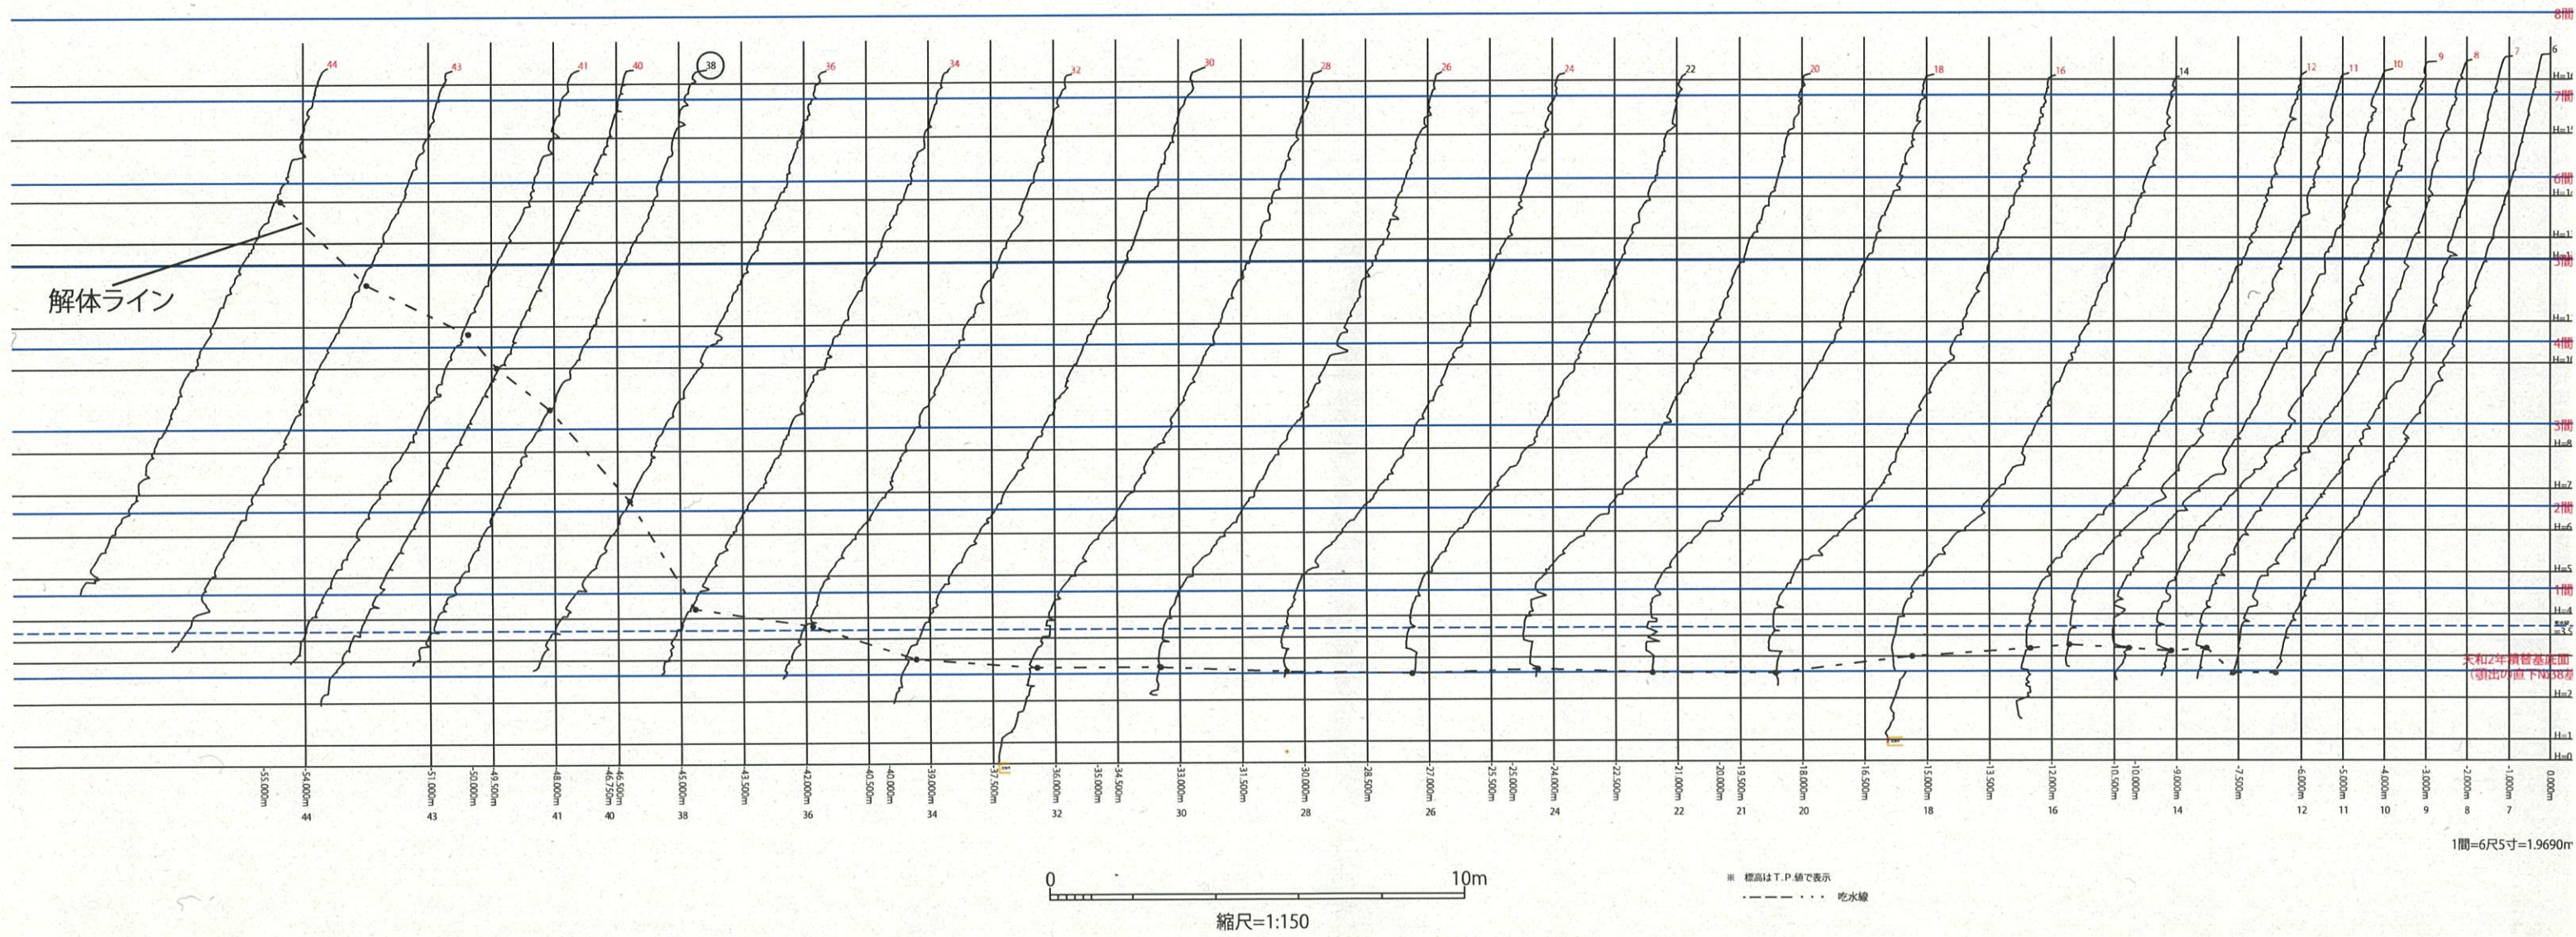
資料1－第3図 名古屋城本丸搦手馬出No.1 (東面) 石垣断面図

本丸搦手馬出東面及び北面は、第2図（資料1-4頁）・第3図（資料1-5頁）・第4図（資料1-6頁）に示す立面図、断面図の通り孕み出しが生じていた。特に東面 No9 付近で大きく孕み出しており、安定性が低下していることが懸念された。

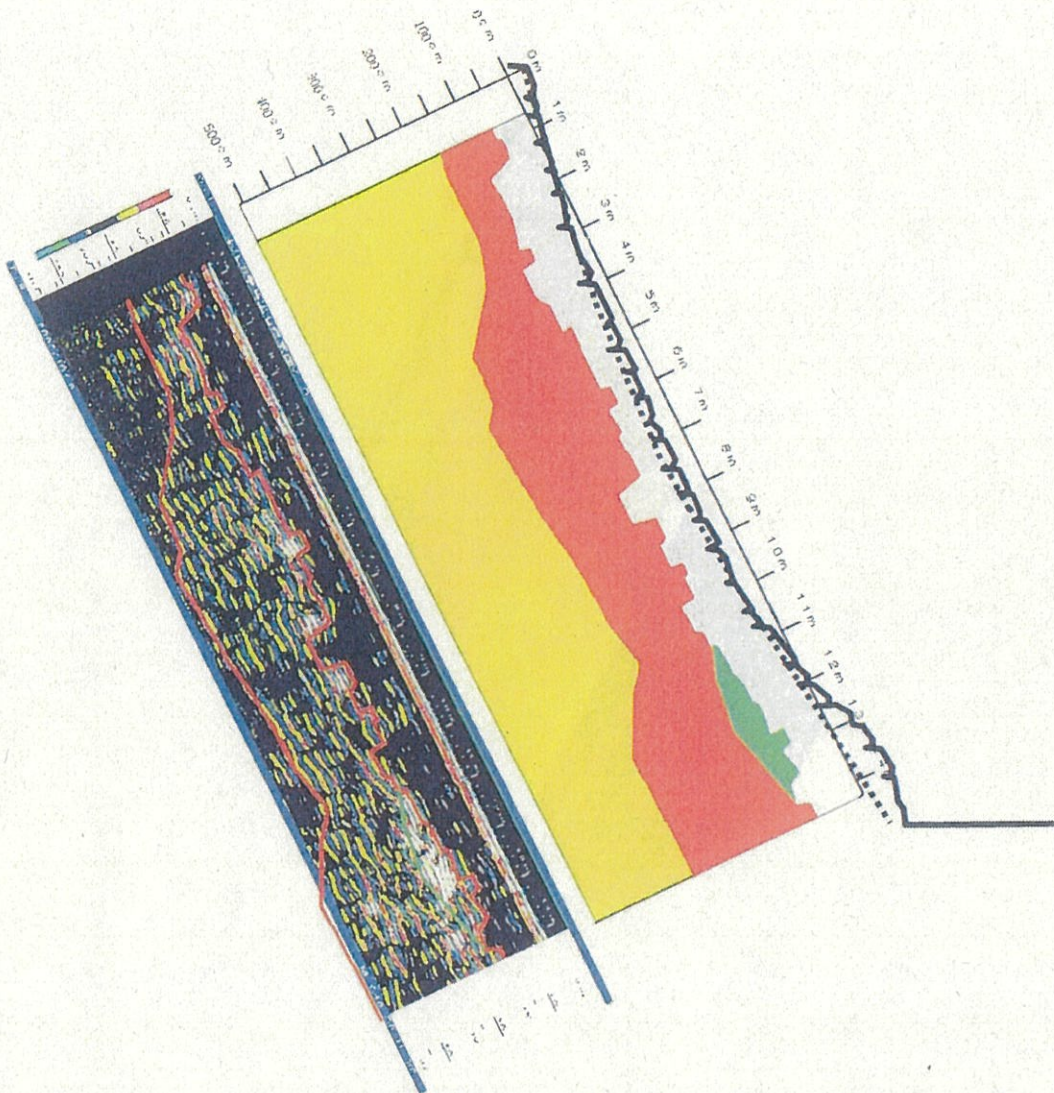
図-5.14 No.③測線

石垣解体前に背面における空洞や緩み領域の有無等を確認するため、東面及び北面の第10図（資料1-17頁）に示す地点において地中レーダー探査を行った。地中レーダー探査は電磁波をアンテナから地中に放射し、地中の状況を把握するものである。一番孕み出しの大きい地点である東面③の探査結果について資料3（資料1-19頁）に示す。

結果、孕み出しが生じている部分の上側の石垣背面で強い反射が見られ、背面に空洞又は空隙が存在する可能性があるという結果となった。

- ① 測線位置：本測線は、基準点から約7.5mの地点に位置している。
- ② 控え長：石垣を構成する石材は数カ所で1m以下となるが、極端に控えが小さいものは見当たらない
- ③ 裏込め層：裏込め層は上部3m程度で1m以下となり、その下部では2m程度で推移する。
- ④ 空洞・空隙：探査結果はNo.2測線とほぼ類似しており、上端より10.5m～13.5m付近の石垣背面には強い反射が見られ、背面に空洞または空隙が存在するものと考えられる。これに対して、孕み出しは、11m以下において見られ、13～14m付近で顕著となる。

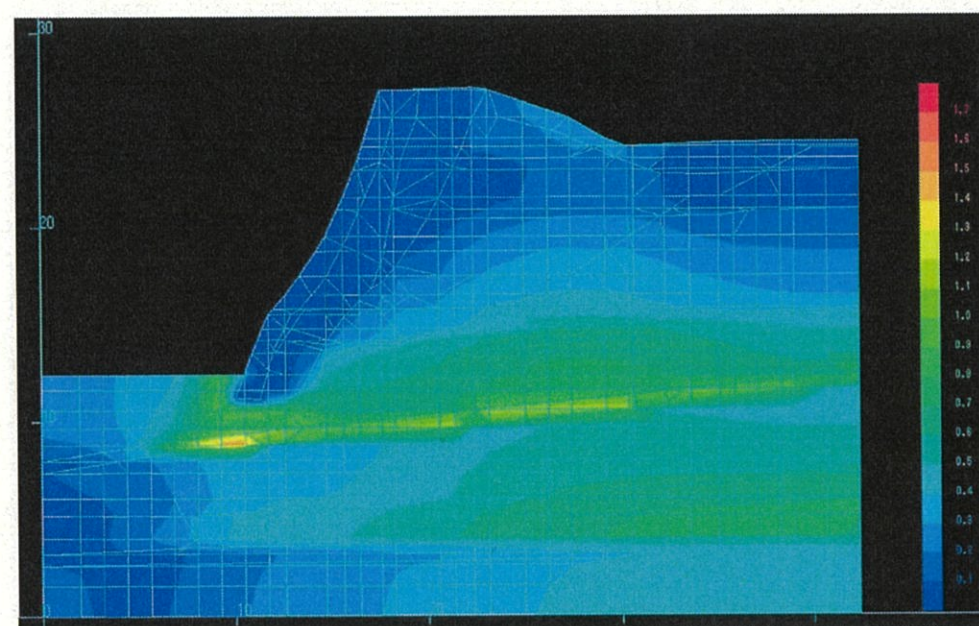
図-7.8 最大せん断ひずみの分布状況

解析の結果、石垣下部の根石周辺には大きなせん断ひずみが作用していることが分かった（資料4（資料1-20頁））また、孕み出しにより石垣が変形している部分にはせん断応力が集中している状況が示された。

この解析の結果、石垣下部の根石周辺には大きなせん断ひずみが作用していることと、孕み出しにより石垣が変形している部分にせん断応力が集中している状況が示された。このことは、本石垣の補修においては、根石およびその周辺の基礎地盤の十分な強度を確保する必要があることと、補修時には孕み出しを是正し、本来の反りを有する石垣とすることが石垣の安定性の確保の上でも重要なことが示された。

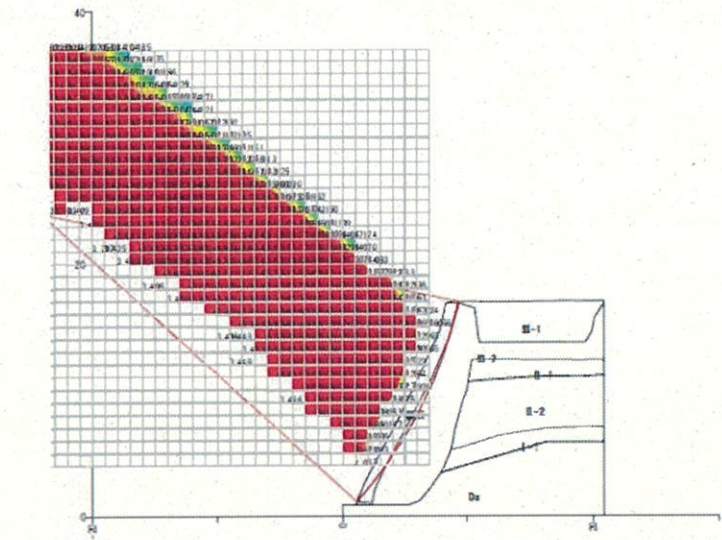
図 1 安定解析結果（当初条件で計算し  $F_s = 0.584$  となる場合）

安定解析の結果、設定した条件では裏栗石の範囲にすべり面が形成された。また、裏栗石内では平常時でも  $F_s < 1.0$  となる円弧が発生し、最少安全率でも  $F_s = 0.584$  と現実的でない値となった。(図 1) これは、円弧すべり面となる栗石の粘着力の設定が現実的でないためと考えられる。

円弧すべり面が裏栗石の範囲内に入る結果となった。円弧すべり解析では、栗石層などの  $c \phi$  を適切に設定することが困難であることから、築石、栗石層ではすべり面は生じないなどの条件を追加して背面盛土構造についてのみ判定することが有効ではないか。
