復命書

重要文化財旧本丸御殿障壁画 保存修理計画の時点修正について

名古屋城本丸表二之門及び土塀について

本丸搦手馬出石垣の地盤状況と孕み出し原因について

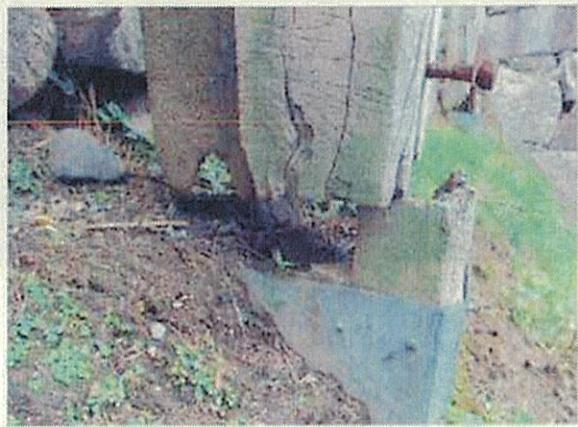
控柱の状態

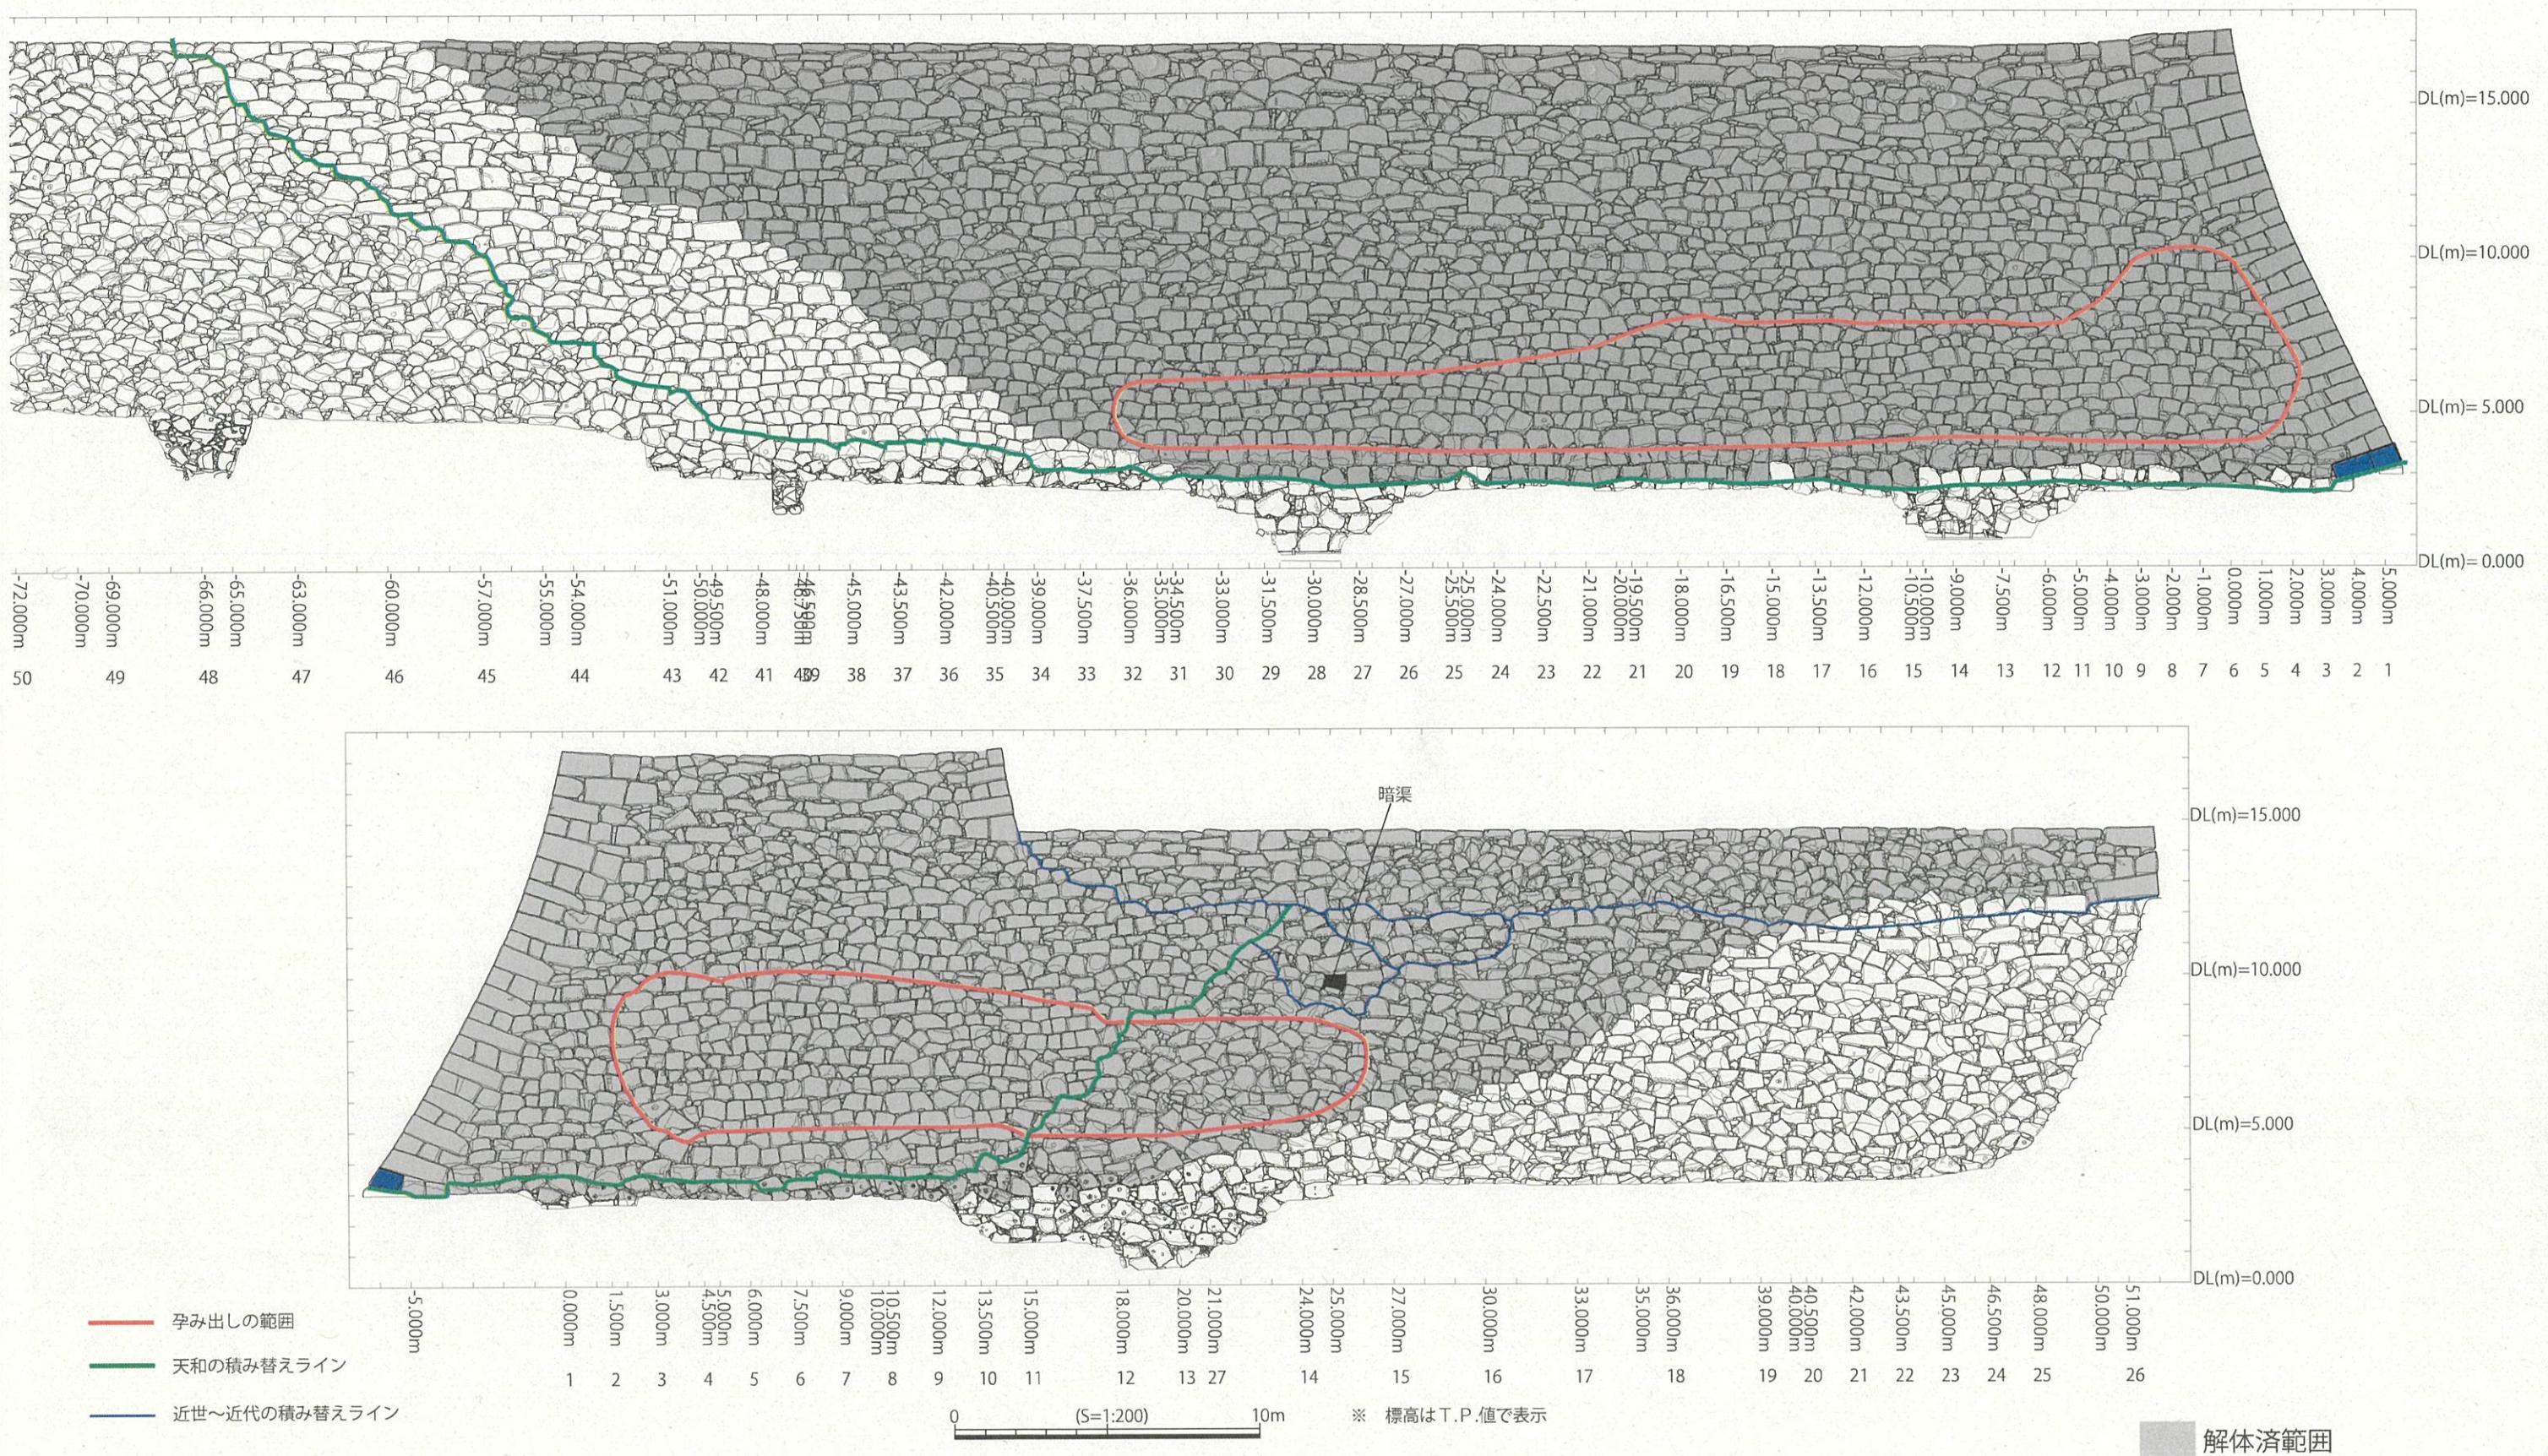
資料1-第2図 解体範囲と解体前所見

本丸搦手馬出東面及び北面は、第2図（資料1-4頁）・第3図（資料1-5頁）・第4図（資料1-6頁）に示す立面図、断面図の通り孕み出しが生じていた。特に東面No.9付近で大きく孕み出しており、安定性が低下していることが懸念された。

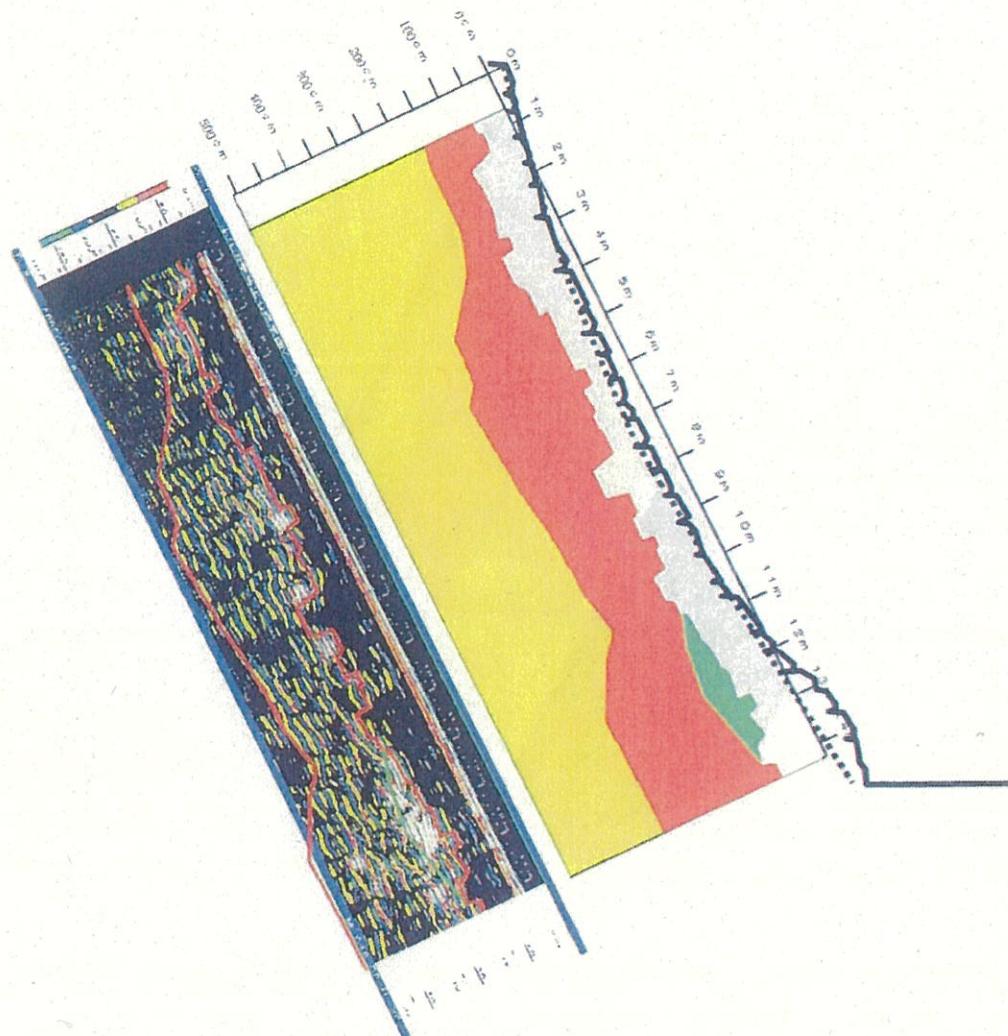
4) No.③測線

結果、孕み出しが生じている部分の上側の石垣背面で強い反射が見られ、背面に空洞又は空隙が存在する可能性があるという結果となった。

- ① 測線位置：本測線は、基準点から約 7.5m の地点に位置している。
- ② 控え長：石垣を構成する石材は数カ所で 1m 以下となるが、極端に控えが小さいものは見当たらない
- ③ 裏込め層：裏込め層は上部 3m 程度で 1m 以下となり、その下部では 2m 程度で推移する。
- ④ 空洞・空隙：探査結果は No.2 測線とほぼ類似しており、上端より 10.5m～13.5m 付近の石垣背面には強い反射が見られ、背面に空洞または空隙が存在するものと考えられる。これに対して、孕み出しは、11m 以下において見られ、13～14m 付近で顕著となる。

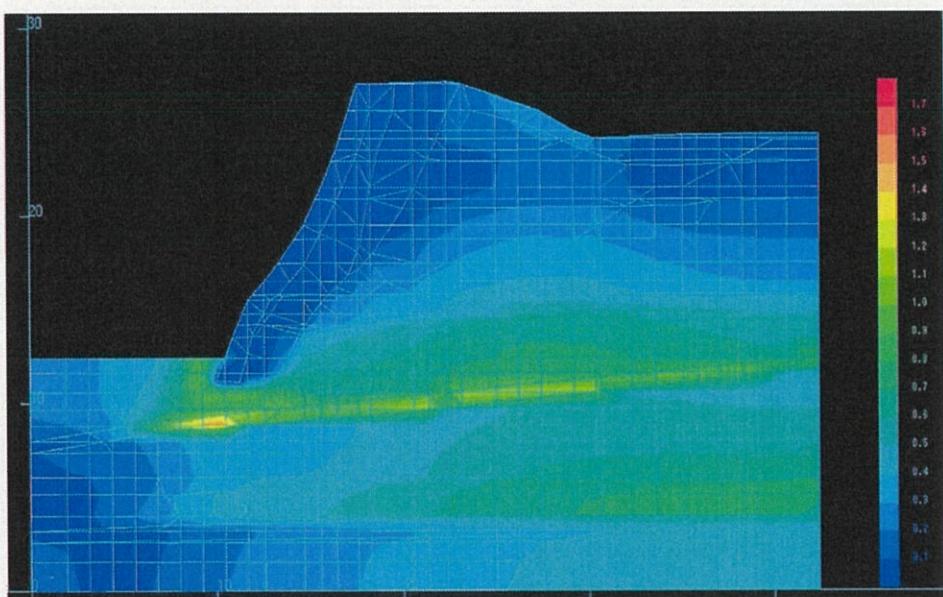
図-7.8 最大せん断ひずみの分布状況

この解析の結果、石垣下部の根石周辺には大きなせん断ひずみが作用していることと、孕み出しにより石垣が変形している部分にせん断応力が集中している状況が示された。このことは、本石垣の補修においては、根石およびその周辺の基礎地盤の十分な強度を確保する必要があることと、補修時には孕み出しを是正し、本来の反りを有する石垣とすることが石垣の安定性の確保の上でも重要なことが示された。

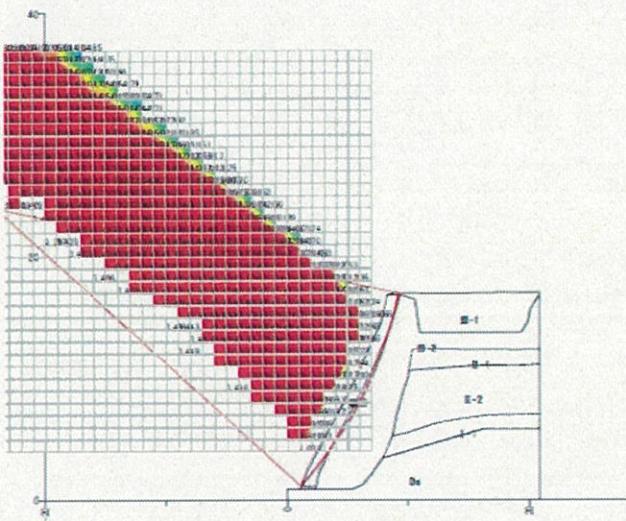
図1 安定解析結果（当初条件で計算し $F_s=0.584$ となる場合）

安定解析の結果、設定した条件では裏栗石の範囲にすべり面が形成された。また、裏栗石内では平常時でも $F_s < 1.0$ となる円弧が発生し、最少安全率でも $F_s = 0.584$ と現実的でない値となった。(図1) これは、円弧すべり面となる栗石の粘着力の設定が現実的でないためと考えられる。

円弧すべり面が裏栗石の範囲内に入る結果となった。円弧すべり解析では、栗石層などの c ϕ を適切に設定することが困難であることから、築石、栗石層ではすべり面は生じないなどの条件を追加して背面盛土構造についてのみ判定することが有効ではないか。

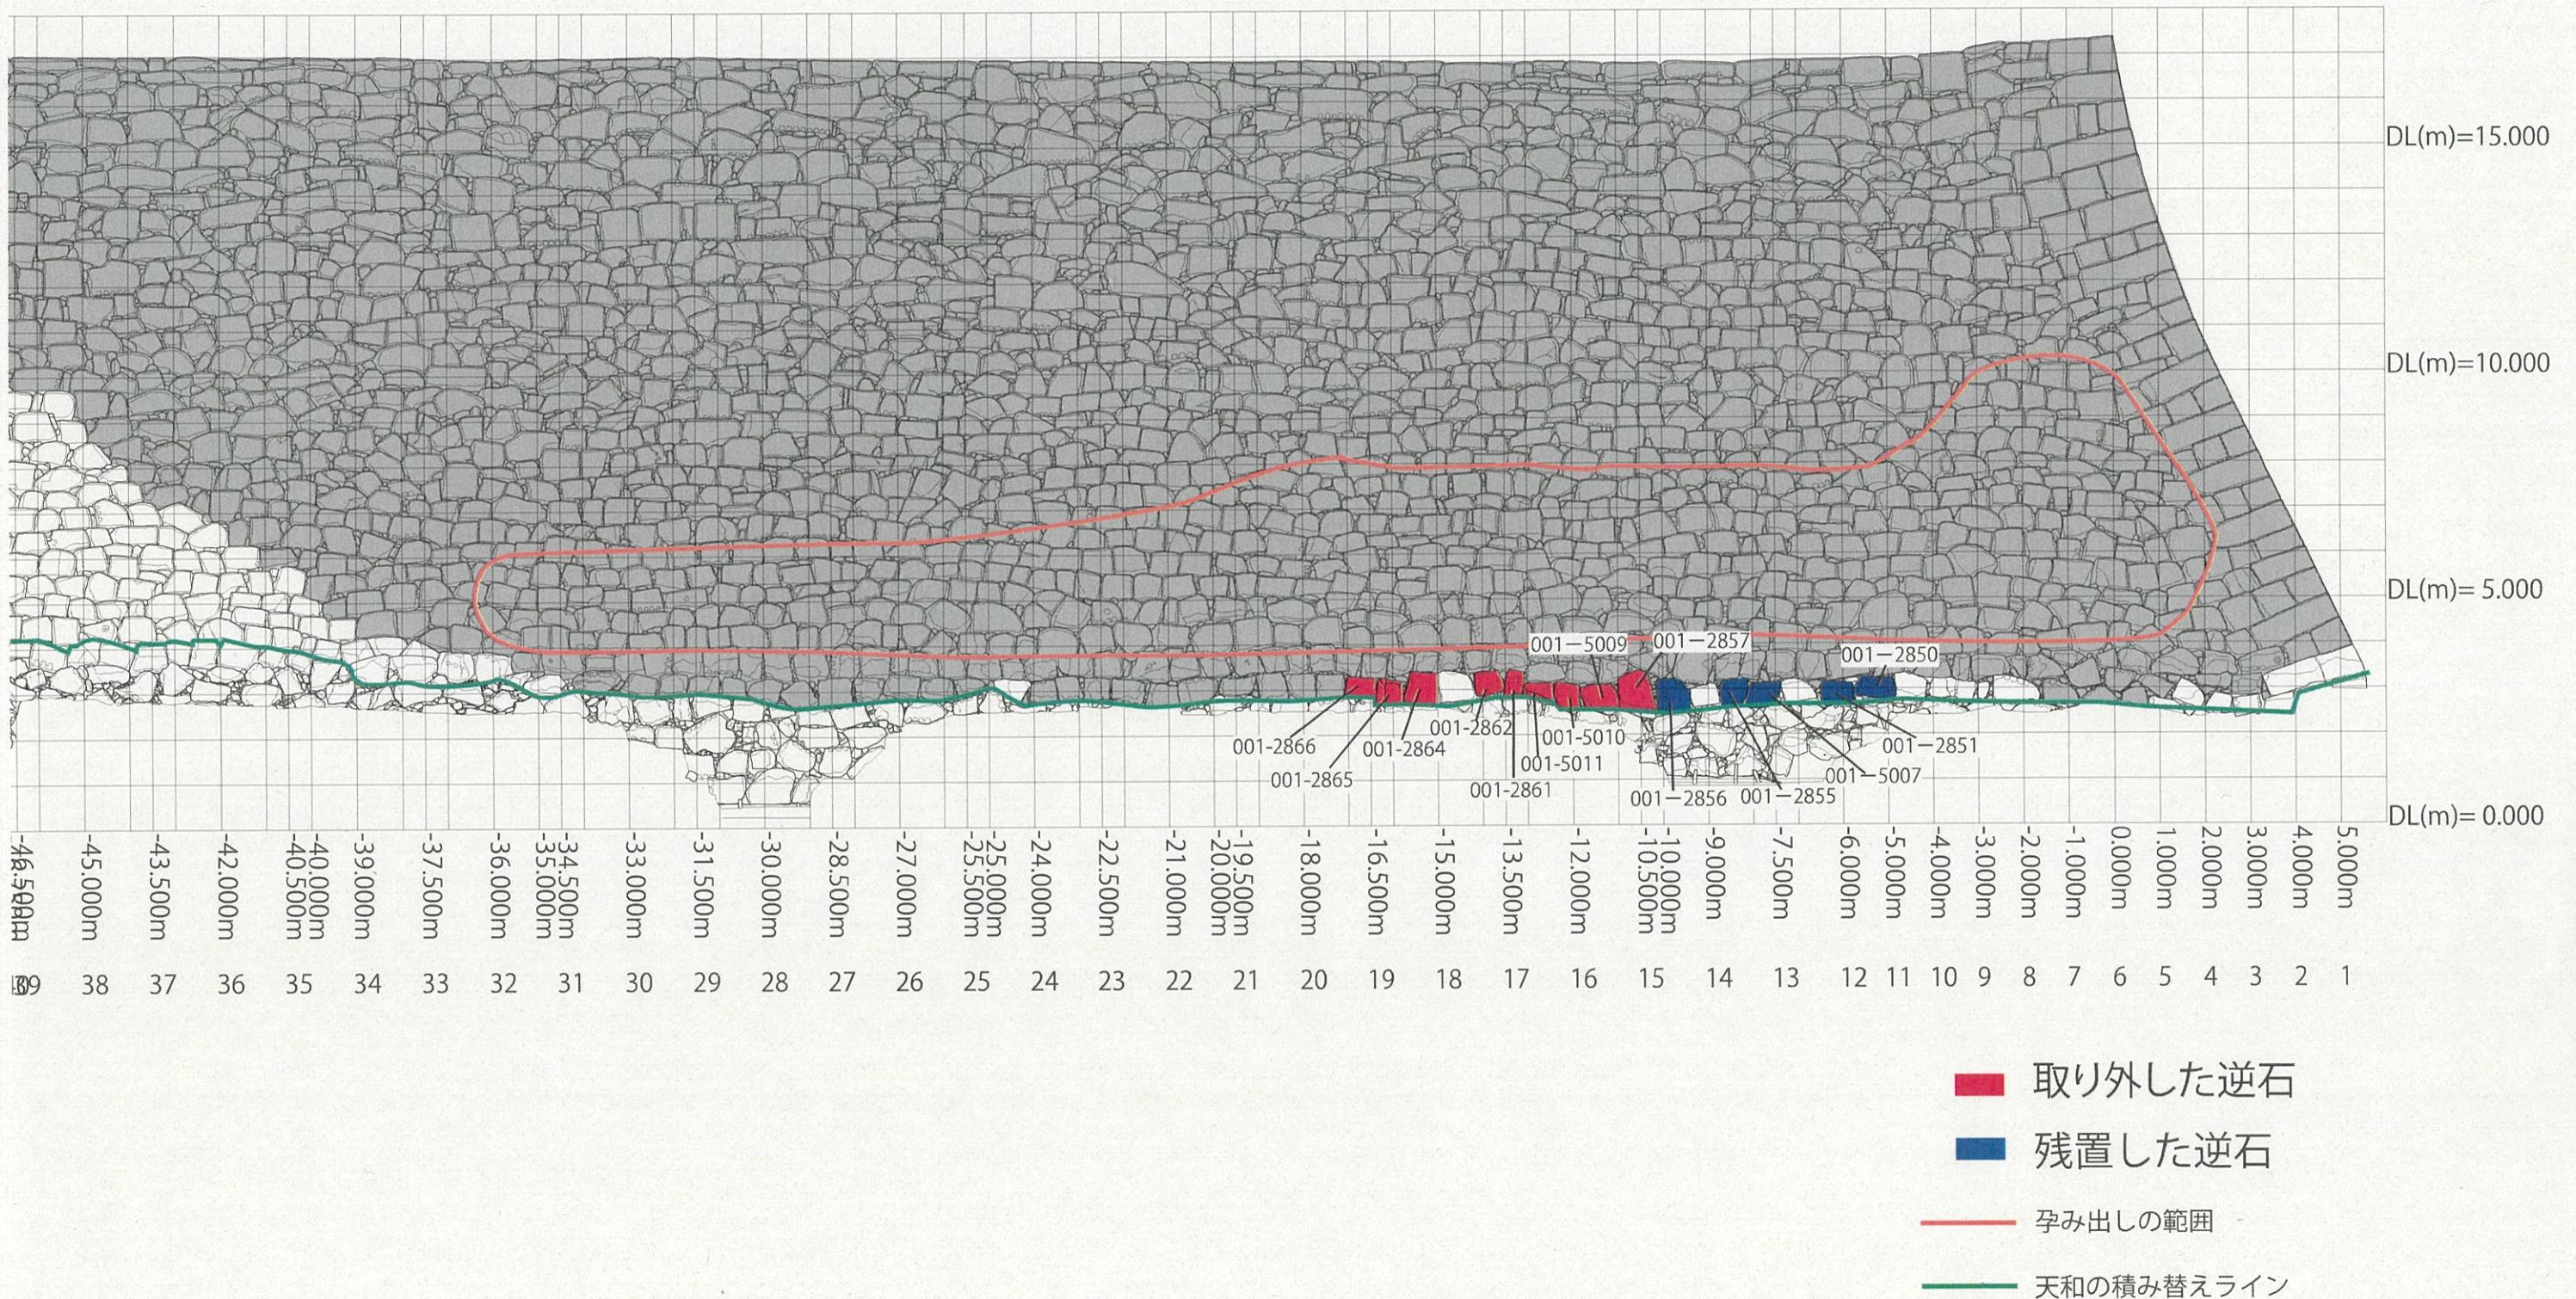
資料1-第12図 逆石位置図

平成30年度における石垣解体時に地盤面付近において逆石※が確認された(第12図(資料1-22頁))。逆石は、東面の角脇の近傍にて14石程度横方向に連続して確認されている。この逆石より下は地盤面よりも下側となり、地盤面との境界にて逆石が連続している。石垣全体の中でもほぼ下端であることや角脇近傍であることから、この逆石が石垣全体の安定性に及ぼす影響はかなり大きいと言える(第13図(資料1-23~24頁))。

築城期(慶長期)の石垣を残しながらさらに安定化を図るためにには、これと天和期石垣との境界に確認された逆石について安定化策を講じる必要があると考えられる。安定化策の比較検討を資料5(資料1-25頁)に示す。

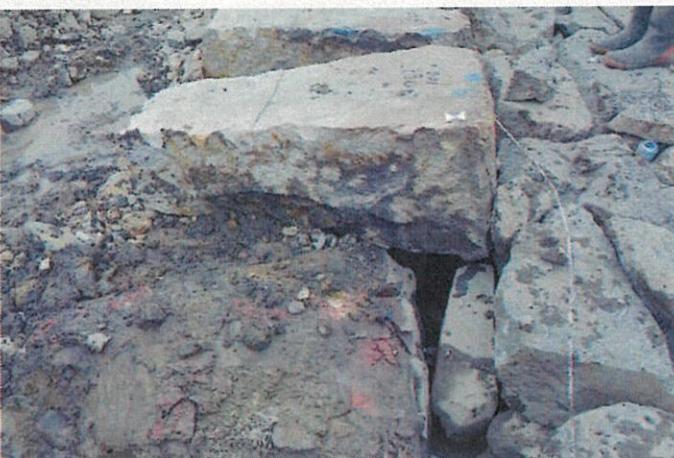
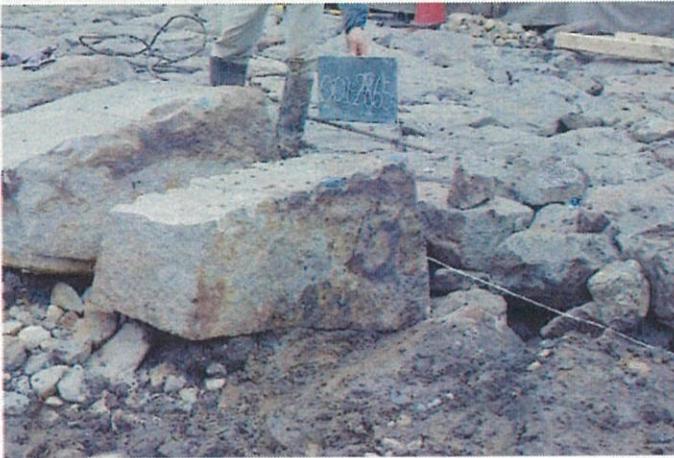
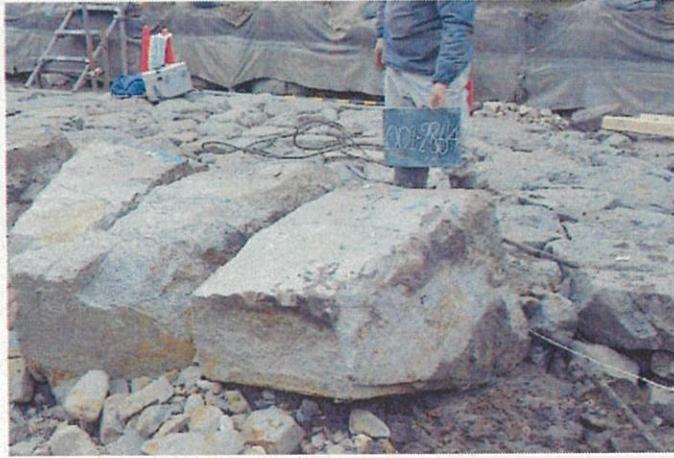
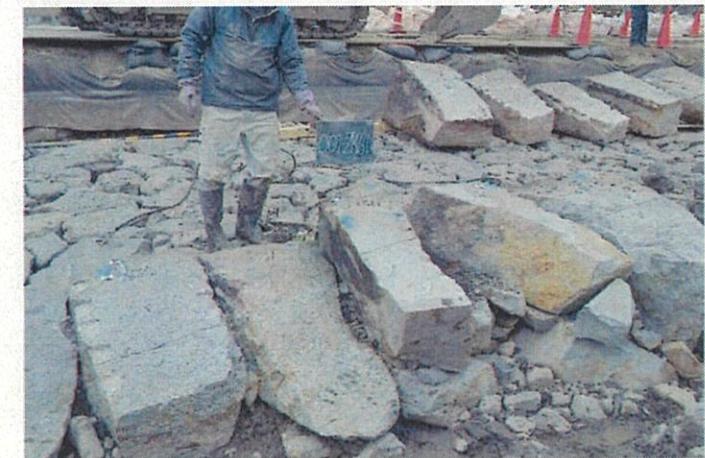
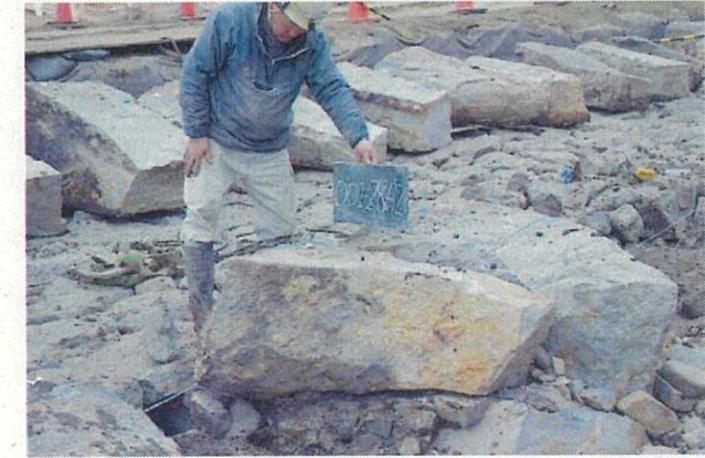
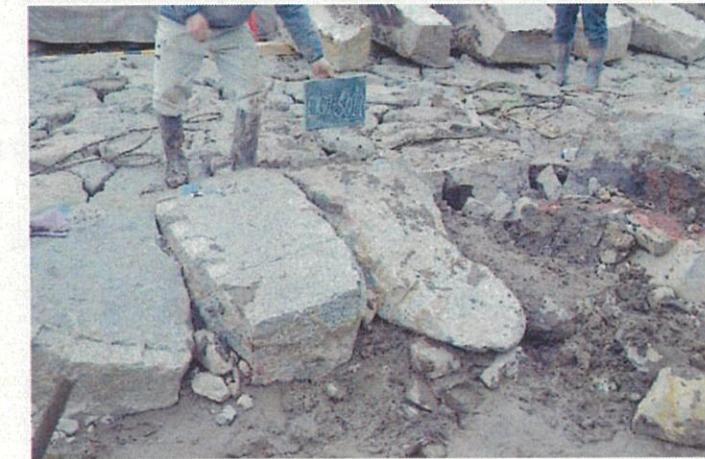
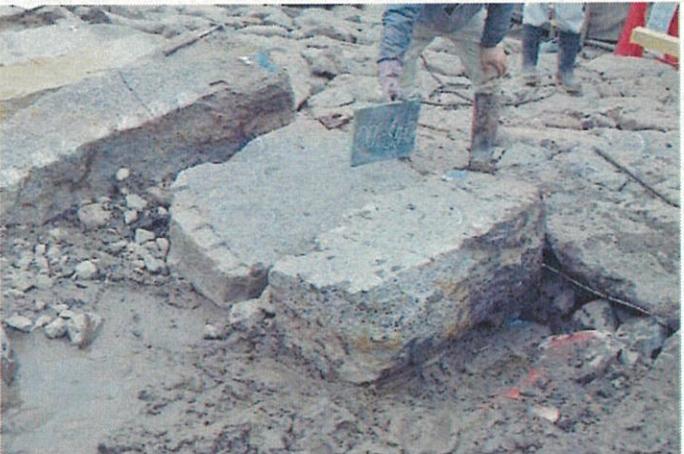
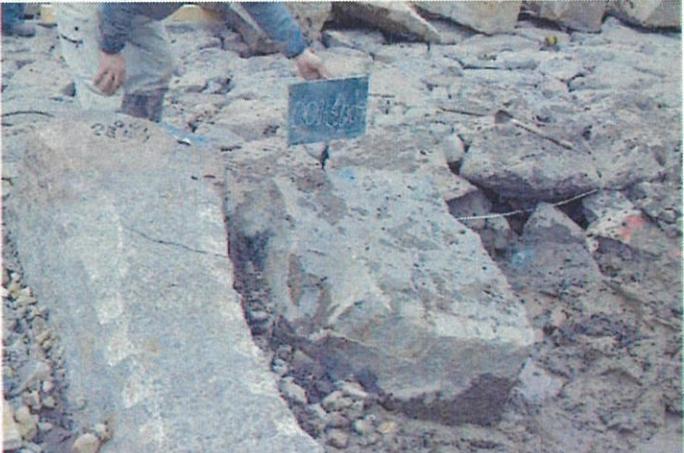
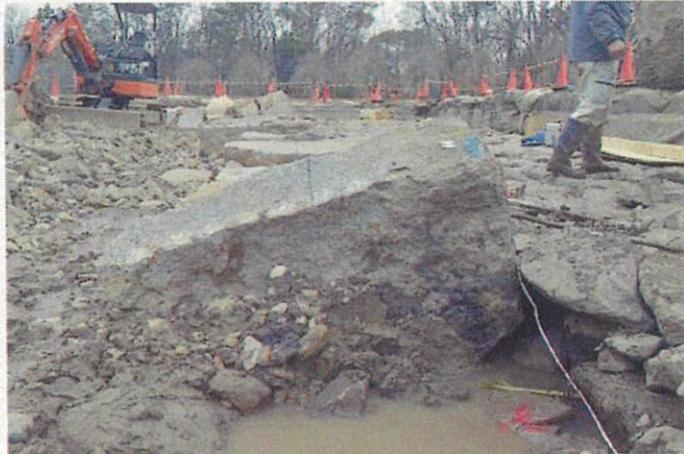
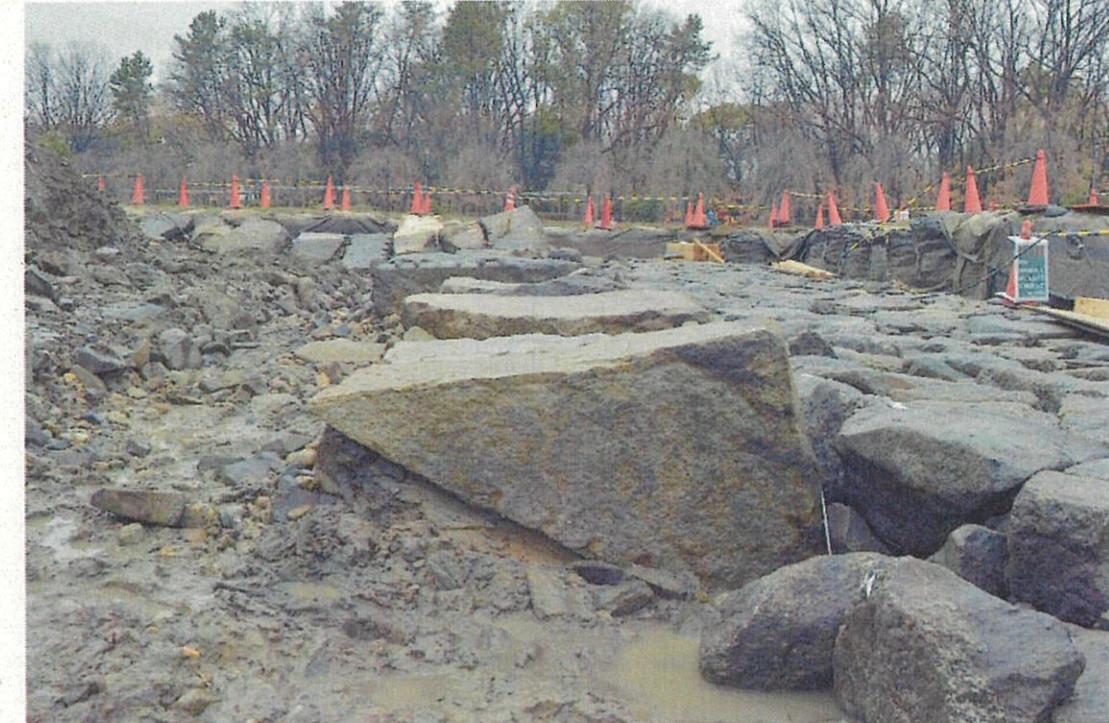
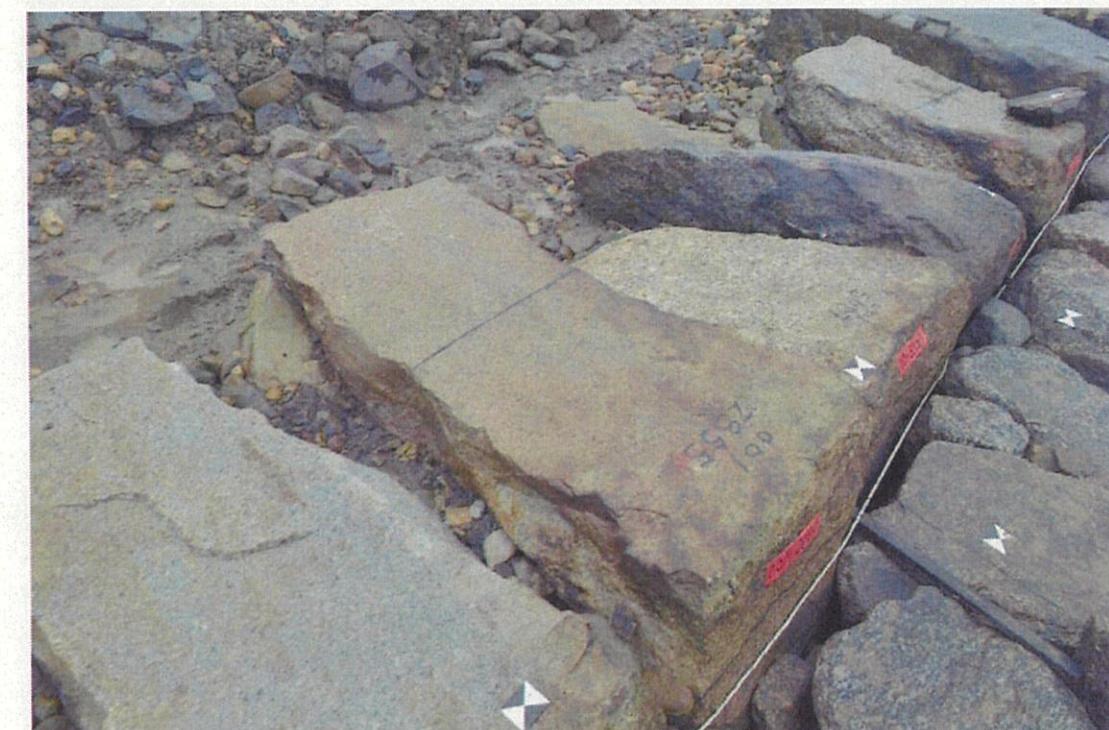
資料1—第13図 逆石写真一覧

- ⑦ 天和で積み直した逆石及び孕み出しの影響を受け逆石状態となった石が影響し、石垣に孕み出しが生じた。さらに、逆石という不安定要因がある東面は孕み出しが大きくなっていた。孕み出しにより背面に緩みや空隙(解体時には確認されず)が生じた。
