特別史跡名古屋城跡全体整備検討会議(第 46 回)

(2) 本丸搦手馬出周辺石垣の修復について <資料 2>

名勝名古屋城二之丸庭園整備計画について

2.2 本丸搦手馬出石垣修復事業概要

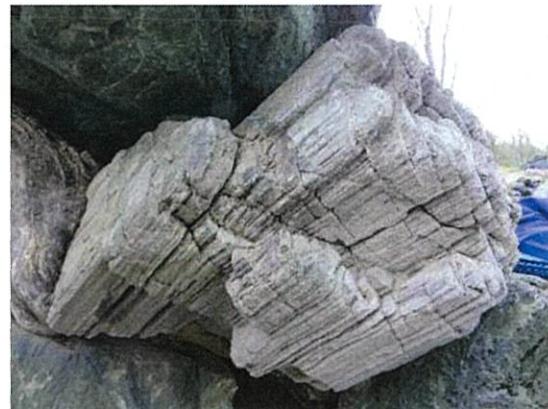
写真3-2-4 劣化が進行する石材（北園池護岸）

- ・現存する石材を対象に劣化状況と保存処理の必要性を把握し、緊急度の高いものから処理を進めていく必要がある（写真3-2-4）。
- ・施工後のモニタリングを行い、整備事業中にもその結果を反映させ、必要に応じて施工法の改善を図る必要がある。

- 現存遺構は原則現状保存とし、必要に応じて修復整備や補修を実施する。
- 整備において石組を動かす必要のある場合には、影響範囲を最小限に抑え、発掘調査により据付け痕等を確認のうえ、遺構の保護を前提として実施する。
- 石材劣化が進行するものは、個別に状態を判断のうえ保存処理を施し、経過観察を行う。

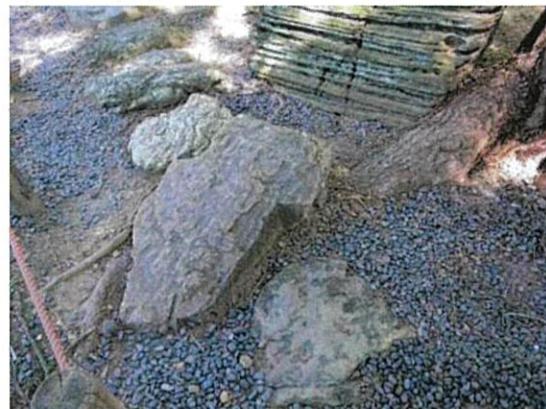
- ・発掘調査で検出した飛石は、土に据えられたものと周囲に三合土が施されたものがある。絵図では飛石すべての周囲が黄色で彩色されており、発掘調査の成果も踏まえて庭園全域の整備方針を検討する必要がある。
- ・近代前庭（二之丸御殿北西跡）の根に持ち上げられていた飛石（写真3-2-5）は、発掘調査のうえ、近代遺構としての修復整備方針を検討する必要がある。

写真3-2-5 根に持ち上げられていた飛石（近代前庭）
※安全確保のため令和年度に園路脇に仮移設**⑤復元意匠の検討**

- 検出状態がよく露出に耐えられる飛石遺構については、露出展示の方向で検討する。
- 検出した延段等で三和土の劣化が懸念されるものについては、保護層を設けて埋め戻し、意匠を復元する。
- 現存する近代の飛石は現状保存とし、不陸を起こしているものについては、発掘調査を行ったうえで修復整備する。
- 園路が失われている範囲は、発掘調査や絵図等史料の調査成果に基づき復元整備する。

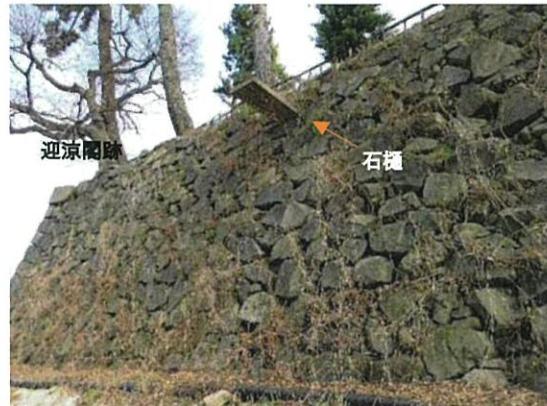
- ・石垣に設置されている石樋のうち、現在も機能しているのは北東の1箇所であり、他2箇所については通水不良を起こしている可能性が考えられるため、現況確認が必要である（写真3-2-6）。
- ・池底発掘調査後の北園池では、降雨により流入したとみられる土砂が堆積している。
- ・園路等には、降雨後に滞水する箇所がある。

写真3-2-6 使われていない石垣北西部の石樋

掘して下水へ排水する計画とする(図のF)。堀への排水に関しては、図中の排水口①は現在も機能していることが確認されているが、②

及び③については調査のうえ必要に応じて改修を検討する。

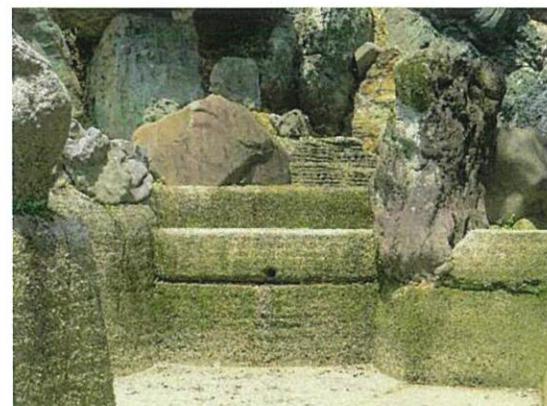
- ・北園池の給排水設備は、発掘調査で確認されていないため、引き続き調査が必要である。
- ・北園池北東部の滝石組で確認されている三和土（写真3-2-7）の詳細について、調査検証が必要である。
- ・給水源は、これまでに現地でも史資料からも確認されておらず、調査を継続する必要がある。
- ・北園池の池底三和土に大きな亀裂が数条あり、修復整備の方法について検討が必要である。
- ・水位について、調査検証する必要がある。
- ・日常的な清掃や浚渫等水質管理が必要である。

写真3-2-7 北園池滝組下の池底周辺状況

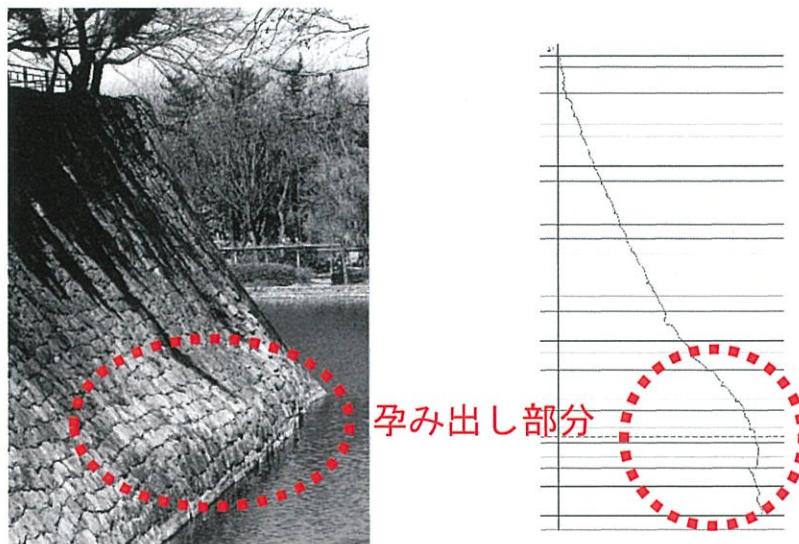
図1 東面解体前写真・断面

本丸搦手馬出石垣は、図1のように大きく孕み出して危険な状態であったため、これを解消し、石垣を健全な状態とすることを目的として解体修復事業に取り組んでいる。測量結果を元に孕み出し指数 δ （孕み出し量(m)／孕み出し範囲高さ）を計算すると $\delta = 12.9$ となり、不安定となる目安とされている $\delta = 6$ を大きく超えている。

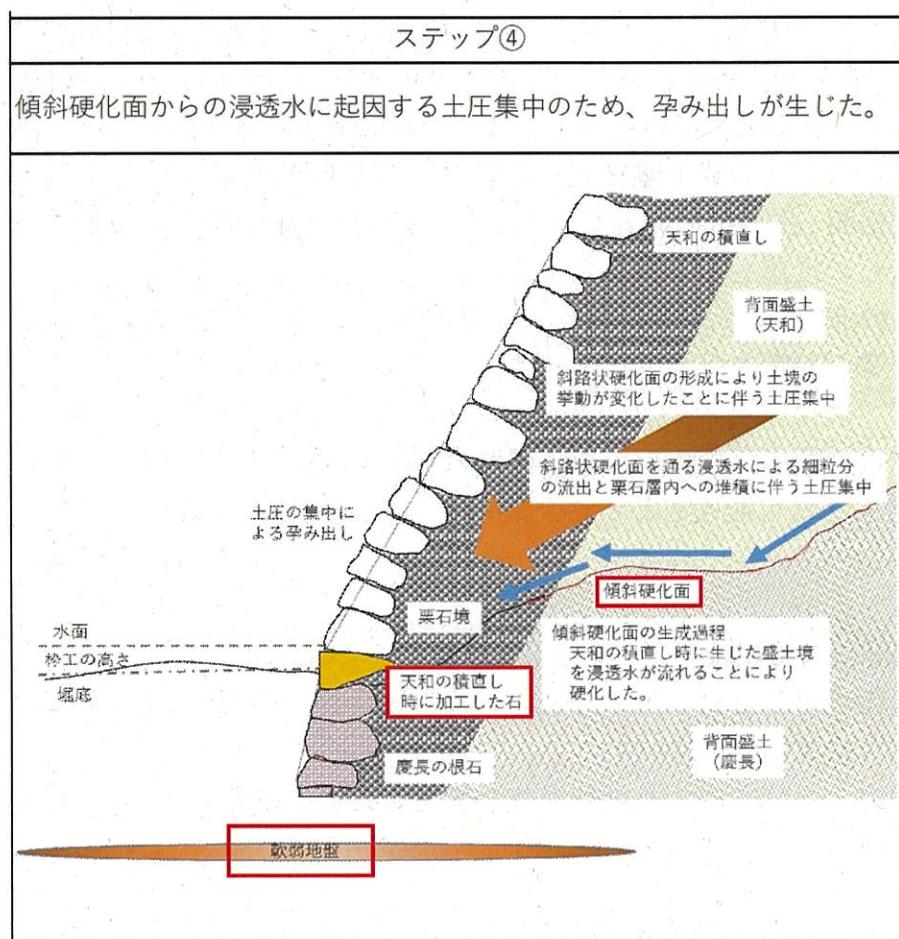
図2 変状原因の推定（別添資料4より抜粋）

解体前のボーリング調査から、石垣の下が比較的軟弱な地盤であることが判明した。根石より下側はN値10程度の粘土層であり、弱い地盤の上に高石垣が構築されている。また、解体時に化学成分が溶脱し硬化した面（以下、傾斜硬化面と呼ぶ）が確認された。これは、慶長期と天和期の盛土境に浸透水が流入し続けたために形成されたものであると考えられる。さらに、解体範囲の最下段から逆石状の石材が8石程度集中して確認された。

今回、孕み出しに影響したのは軟弱地盤、傾斜硬化面、逆石状の石材の3つが主要因であると推定し、その経過について、変状メカニズムの推定（別添資料4）のようにステップ分けして整理した。

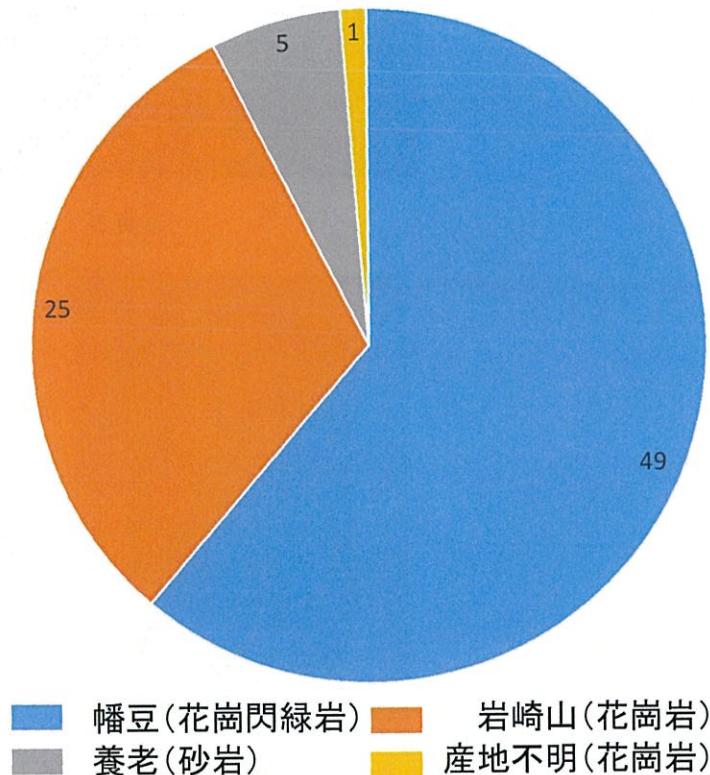
図3 再利用不可石材の産地及び岩石種

石材の再利用判定の結果、解体した4393石中、80石程度が再利用不可と判定された。再利用不可となった石材は、新補石材に交換する。新補石材は、交換する石材と同じ産地、石質のものが望ましいが、築城当時の産地は市街化や採掘状況の変化により产出が困難な産地が多い。よって、近隣にて同様の石質のものが算出可能な産地から調達することを基本として検討する。なお、城内に仮置している石材や搦手馬出石垣の背面から検出された石材についても、活用することを視野に必要な調査を行う。

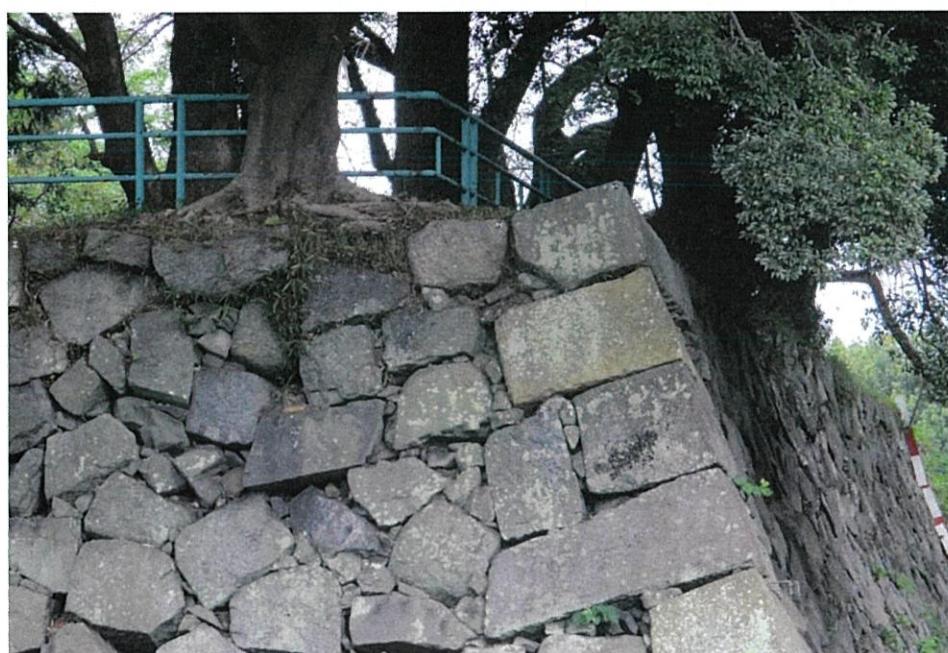
写真7 石垣際の樹木状況

現状では、特に搦手馬出南東側において石垣際に根を張り石を押し出している樹木があるほか、植林したと思われるスギやシユロ等が繁茂しており景観を著しく阻害しており、石垣の保全と馬出の空間性の確保が必要である。別途策定している城内全体の樹木管理計画とも整合させながら影響が大きい樹木から段階的に整理していく。(別添資料16)
