特別史跡名古屋城跡全体整備検討会議 石垣・埋蔵文化財部会(第 52 回)

日時：令和 4 年 11 月 18 日 (金) 14:00～16:00

不明門北土橋石垣根石発掘調査について

1 天守台穴蔵石垣および橋台試掘調査成果について

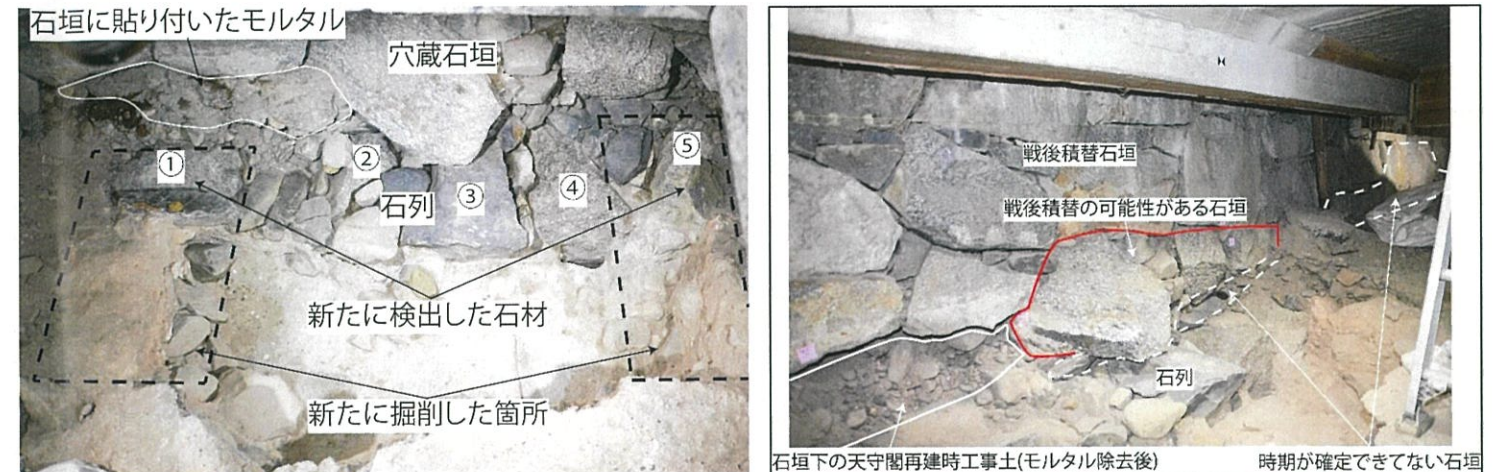
図 2 ①調査区現況(南から)

調査区両側では西へ30cm(石垣前面のみ50cm)拡張したところ、石列の延長線上において幅(東西)約50cm、控え(南北)20cm以上の石材(図2の①)を検出した。調査区東側でも東へ30cm拡張したところ、同じく石列の延長線上において幅20cm以上(東西)、控え(南北)約45cmの石材(図2の⑤)を検出した。

これらの石材は、昨年度検出した石列石材と並ぶように設置されていること、検出レベルも大きく変わらないこと、石材前面には既出の石列同様、石列掘り方に充填したとみられる白色粒混じりの土が確認されたことから、昨年度検出した石列の一部と考える。

穴蔵石垣の状況を確認するため石垣に貼りついていたモルタルを除去したところ、築石の下部に小礫を含む砂層の堆積が確認された。土層の堆積状況から、砂層は現天守閣再建時の工事土であるため、砂層上の石垣は現代に積み替えられたものとする(図3白線部)。この範囲より東側については石垣下部の堆積状況が不明であるが、築石の据え方等から戦後に積み替えられた可能性がある(図3赤線部)。図3点線部については戦後積み替えられた石垣と築石の大きさ、積み方等が異なるため近世にさかのぼる可能性がある。

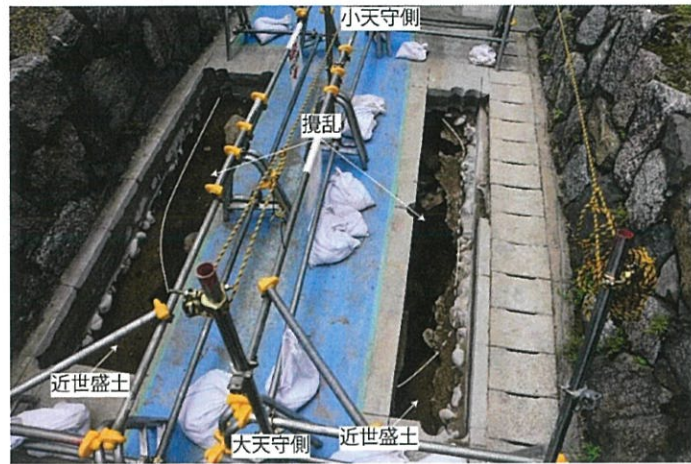
図 4 ⑨調査区現況(北から)

調査区内の大部分は現天守閣工事による攪乱を受けていたが、攪乱の及んでいない北側(大天守方向)で近世盛土、築石等を確認した。

調査区東壁では橋台側面の石垣の下部が確認される。築石の下部は近世盛土中に埋没していることから、近世の石垣と考えている。

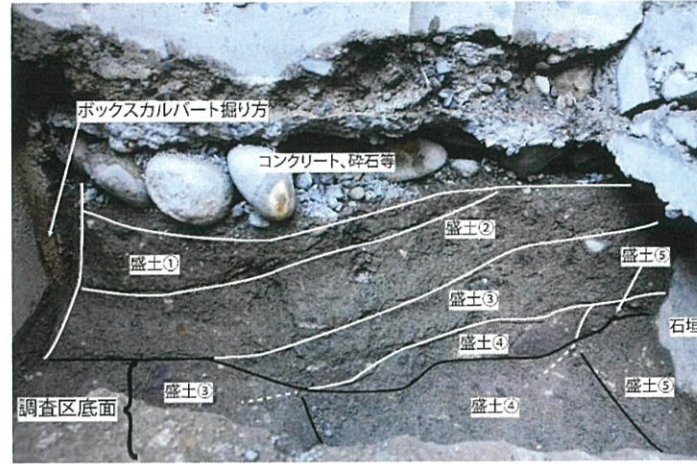
図 5 ⑨調査区北壁層序(南から)

現在の床舗装、碎石、現代の整地土層の直下にシルトブロック混じりの盛土と思われる砂質土層(盛土①～⑤)が確認された(図5)。それぞれ7～8cm程度の厚みをもって堆積し、石垣側から橋台中央へ向かって下降するかたちで堆積する。

碎石直下の一連の盛土①～⑤では現代の遺物が検出されなかったこと、各層とも類似した厚みで堆積し、橋台通路の造成に伴う一連の施工と考えられることから、近世の土層と考える。

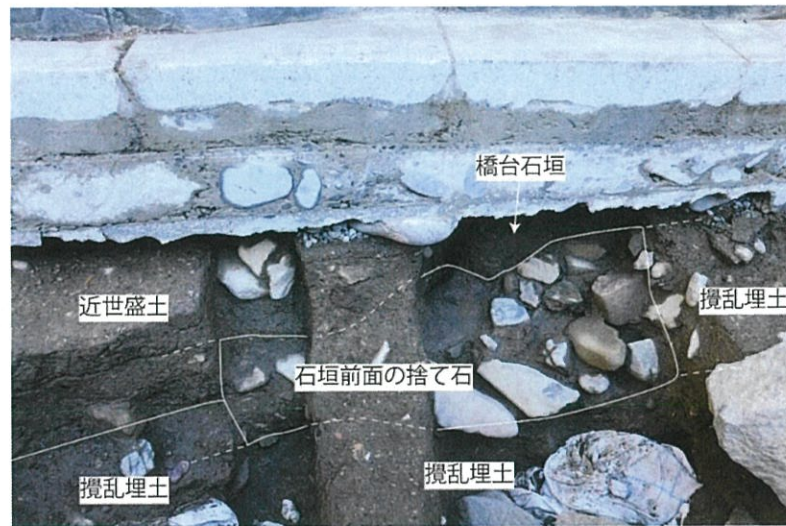
図 6 ⑨調査区東側の石垣前面捨て石(西から)

橋台通路の造成に伴う近世盛土の下層には、粘質土とともに固められた 10 cm 程度の礫が多量に検出された。これらは石垣の前面に密着し固められていることから、近世橋台石垣の前押さへの捨て石の一部と考えている。

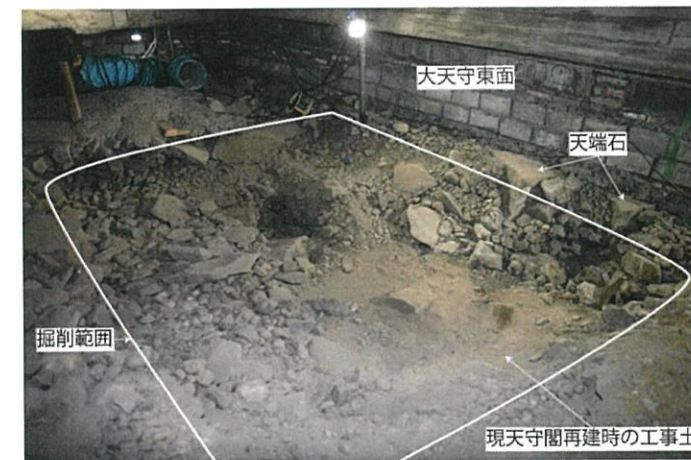
図 8 背面①調査区全景(南西から)

土層の堆積状況を確認するため、調査区内にサブトレンチを設定し天端面から約 1m 掘削したが、針金、タタキ片等を含む現天守閣再建時の工事土が堆積する状況で、近世の栗石層等は検出されなかった。

調査区南東隅のレーダー測線上で、現天守閣再建時の工事土を除去したところ築石の石尻を検出した(位置は図 8 のとおり)。控え長は現在確認中である。

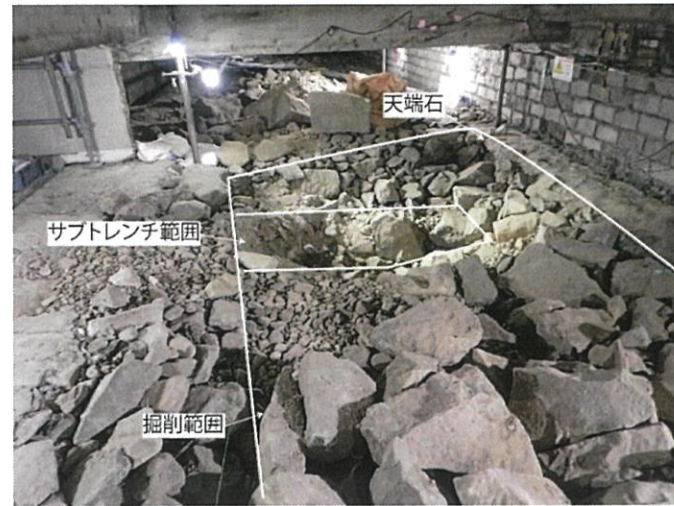
図 10 背面②調査区全景(東から)

土層の堆積状況を確認するため、調査区内にサブトレンチを設定し天端面から約 1m 掘削した。掘削の結果、天端面上に堆積する大型の石材の下には小型の石材が部分的に堆積し、その直下に

は①調査区と同様の現天守閣再建時の工事土が北側へ向けて下降しながら堆積していた。

築石上面に塗り固められていたモルタルを除去し、付近の砂、石を除去したところ、調査区北西角で築石の石尻を確認した(位置は図 10 のとおり)。控え長は現在確認中である。

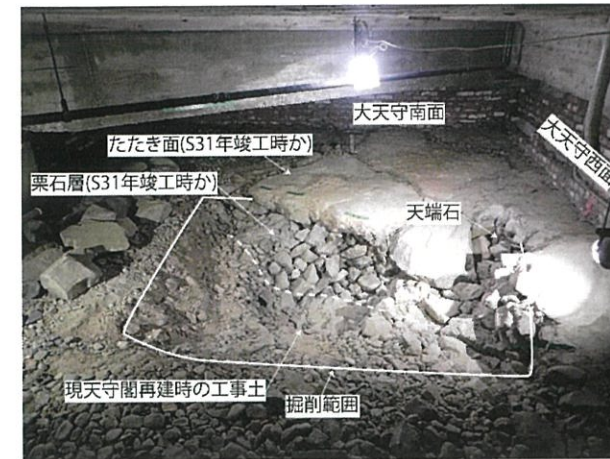
図 13 背面③調査区全景(北から)

掘削の結果、調査区南西隅には現天守閣再建前の石垣積替工事(昭和 29~31 年度)時に施工されたとみられるタタキ面(当時の施工資料には「混擬土」と記載)が残存していた。タタキ面直下には長さ 20 cm 程度の石材が堆積する。針金等を含むことから昭和 29~31 年度工事に伴う栗石と考えられる。調査区北半ではタタキ面は確認できず、①、②調査区と同様の現天守閣再建時の工事土が確認されたため、再建工事時にタタキ面を除去し、工事土を埋めたものと考えられる。

調査区南西隅付近において、築石上面に塗り固められていたモルタルを除去し、付近の砂、石を除去したところ、1か所で築石の石尻を確認した(位置は図 13 の通り)。控え長は確認中である。

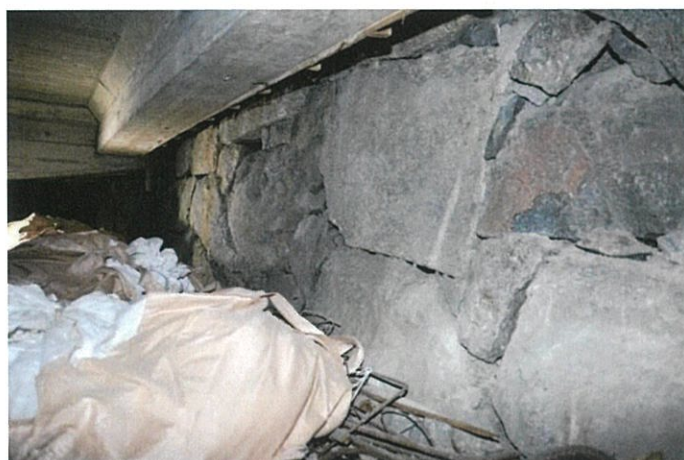
図 16 調査区東側の石垣(東から)

大天守穴蔵石垣北面に設定した①調査区では、近世に遡ると考えられる石列を検出したが、その上部に存在する穴蔵石垣の一部についてその時期が確定できてない。調査区東側には積み方から近世に遡る可能性がある石垣が存在するが、その石垣との連続性についても現状では明らかとなっていない。

調査区東側の石垣と石列上にある石垣との連続性を確認するため、調査区を東へ 1.5m 拡張し掘削を行うことで、石垣面の状況を確認する。これにより、石列上の石垣の時期を確定するため

の情報を得る。調査終了後は、石垣際については、石垣補強のため必要に応じて割栗石を叩き込む。

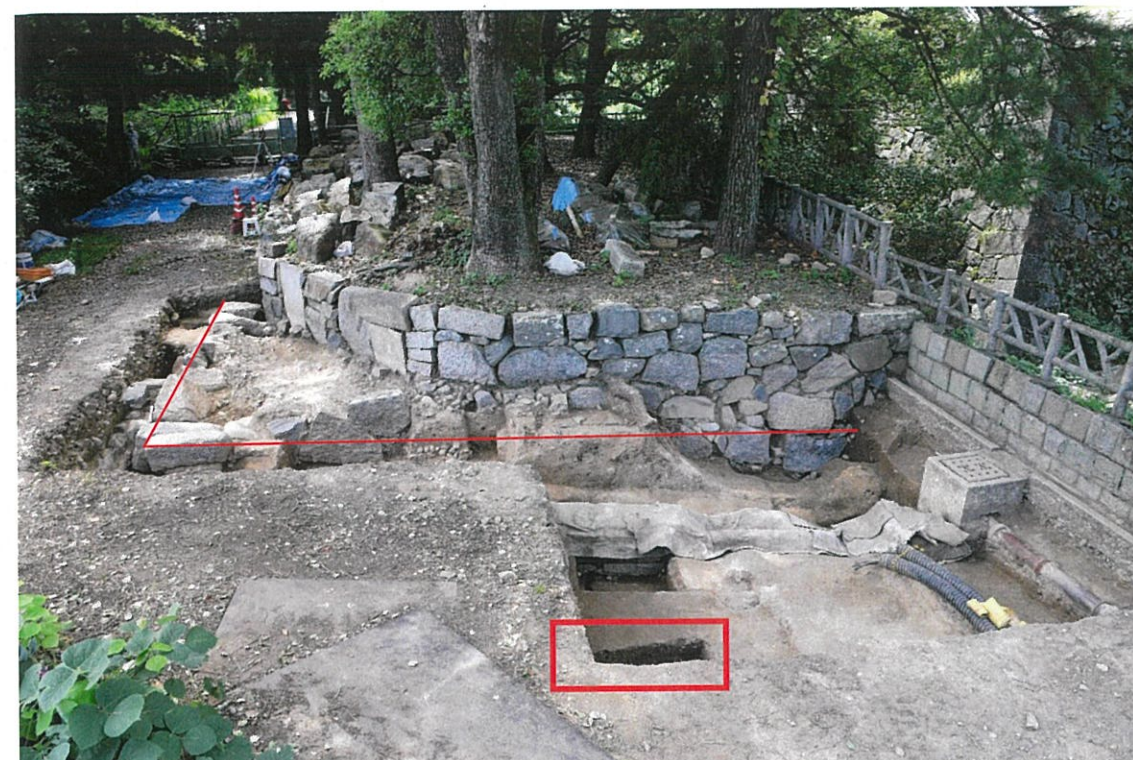
写真2 調査区全景（北から）

- ・現地表面直下に近現代造成土が堆積する。盛土の厚さを調べるために石垣に影響を与えない箇所（写真2赤四角内）で近世盛土の断ち割りを行った。1mほど掘削しても地山に至らなかったため、掘削を中止した。盛土は北東へ傾斜するように造成されている。

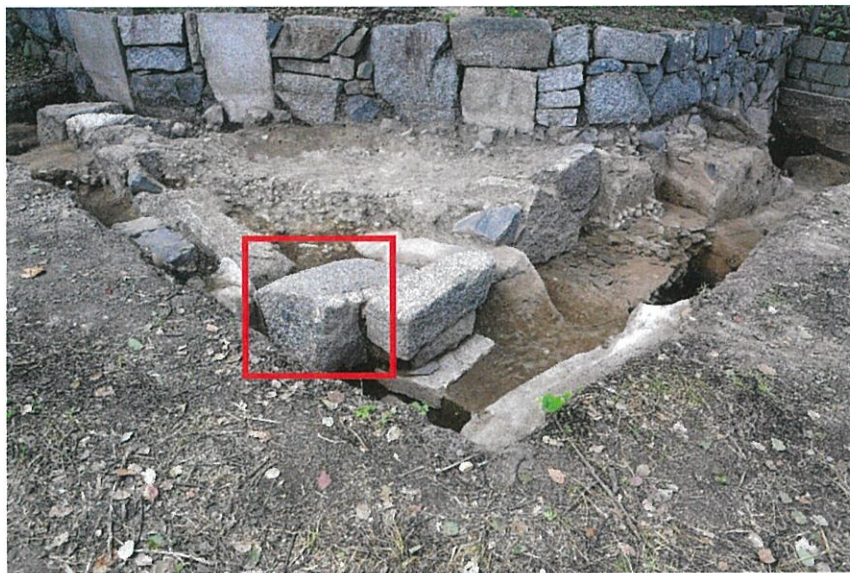
写真4 土中石垣検出状況（北東から）

- ・角石は写真4 赤四角内の石とみられる。暗渠の掘方の上に乗っているため、原位置ではない可能性が高い。
- ・角石の北には築石大石材を含む3石が積まれている。一番下の石材は他の築石と比較すると矢穴が小さいことから、同時期の石材ではないとみられる。積み方も不安定なため、土中石垣構築期よりも後になって入れられたとみられる。
- ・東面石垣は検出した石材が最下段とみられるが、北面石垣の最下段の石材はかなり深く設置されている。現代の花壇状石積みについては、東面では全く別に見えるが、北面では土中石垣に擦り付けて積まれている。

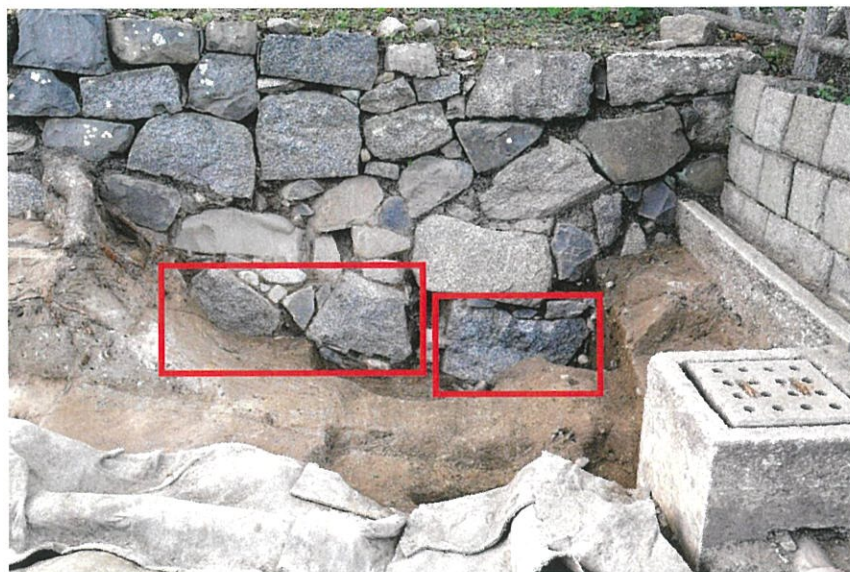
写真5 土中石垣検出状況（西から）

- ・写真5の石垣は石材間に埋まっていた土から検出された遺物が近代以降の陶磁器を含むことから、大部分が現代の花壇状石積み設置時に積み直されたものとみられる。ただし写真5の赤四角内の3石については、面が揃っていないことから、花壇状石積みには先行するものの可能性がある。

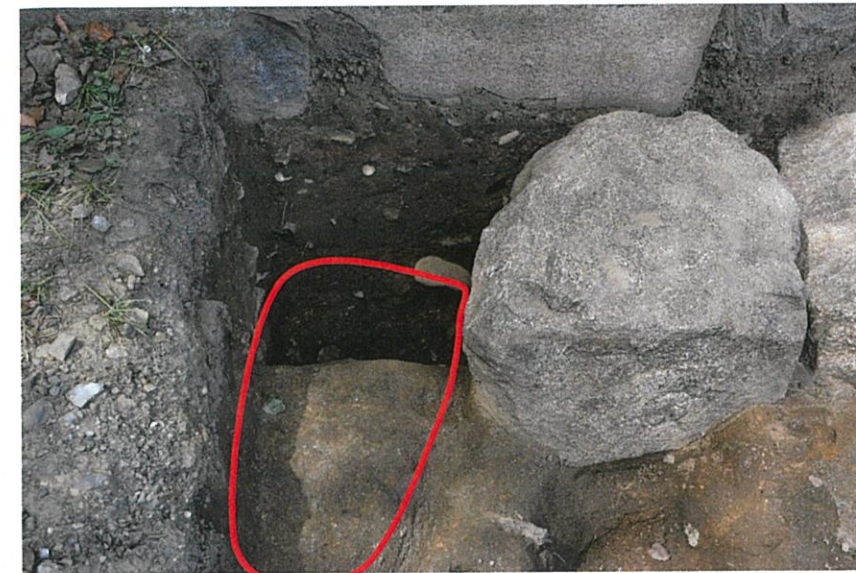
写真6 土中石垣東面最南端状況（東から）

- ・写真6 赤線内では、堆積土についてブロック状の高まりがみられた。この部分で花壇状石積みと土中石垣がぶつかることから、土中石垣の築石が抜き取られた痕跡の可能性はある。

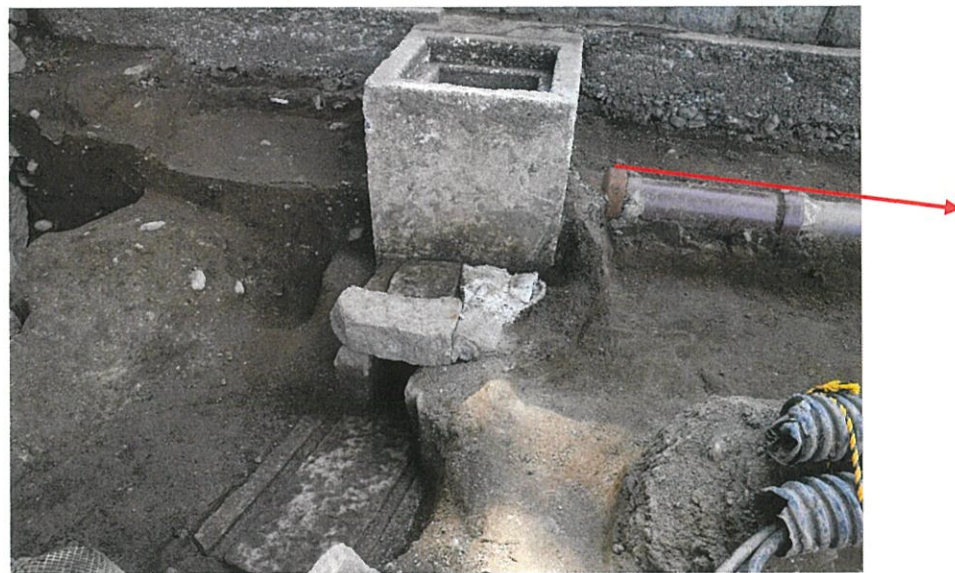
写真8 雨水枿との接続部（東から）

・既調査で確認されていた内堀に吐出口をもつ暗渠を再検出した。暗渠の集水枿は土中石垣の隅角部から東に2石目の石材を側石として利用しており、土中石垣とは軸が異なっている。また写真8の通り、雨水枿に直接取りついている様子が確認できた。雨水枿から延びる土管は赤矢印の向きに傾斜する。

・暗渠の掘方内から番線を確認したこと、暗渠及び掘方が後述する1号遺構を切っていることから、近現代のものと考えられる。

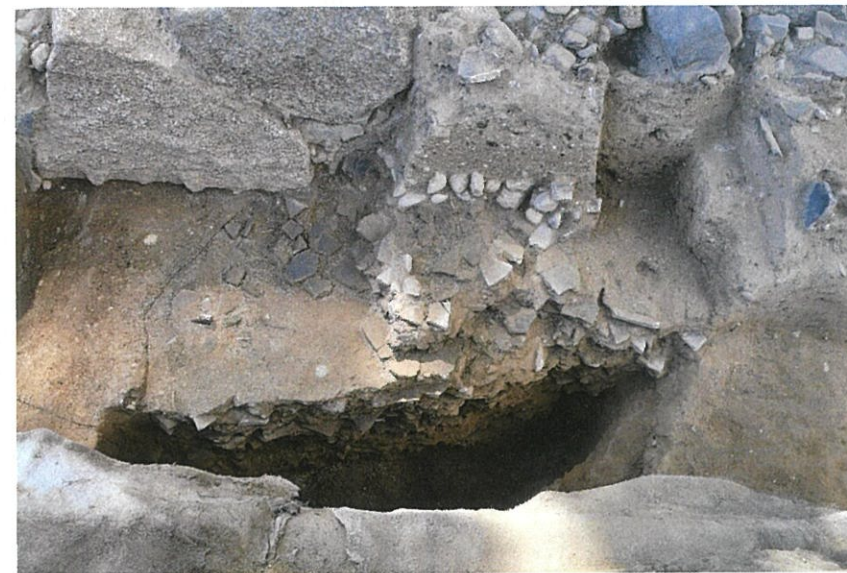
写真9 1号遺構検出状況（北から）

・土中石垣北面すぐ北から幅1m×深さ0.8mほどの瓦溜り（1号遺構）を検出した。近代陶磁器を含む固く締まった層が被覆する。

・含まれる瓦は平瓦・丸瓦を主とし、現時点で確認した範囲では棧瓦を含まない。わずかに確認した軒平瓦の文様は17世紀代のものである可能性が高い。

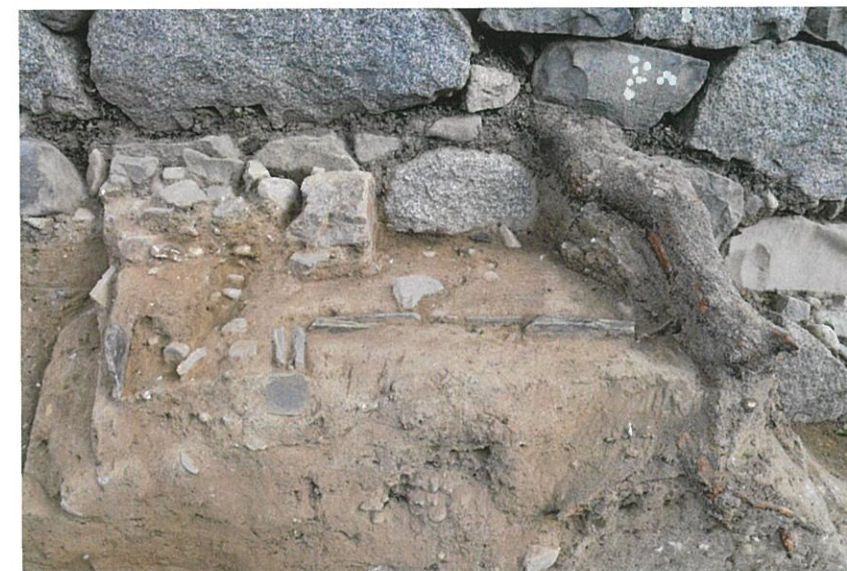
写真10 2号遺構検出状況（北から）

・花壇状石積みのすぐ北から東西に並ぶ瓦列を検出した。瓦の向きは途中で変わり、枿のような形になることなどから、雨落ちである可能性が考えられる。根より西については、近現代の攪乱により切られていた。

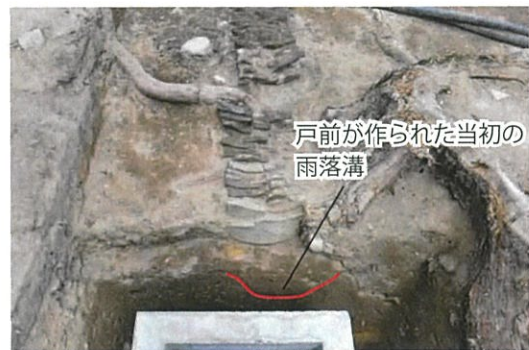
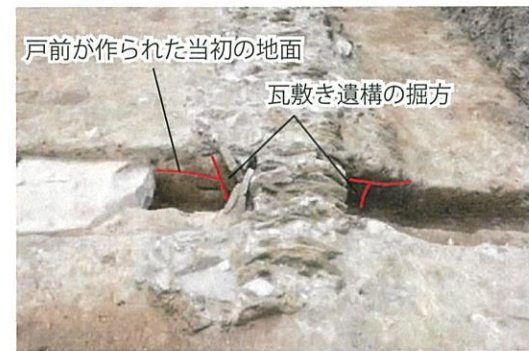
写真3-3 B区戸前の雨落ち溝(西から)

・B区の北側では、建物の戸前に付随すると考えられる断続的に瓦を立てて敷き詰めた遺構が確認された。しかし、その南側で検出した庇の柱の礎石が埋まった後に溝を掘りこんで瓦を並べていることから、戸前が作られた当初のものではなく、後に作られたものである（当初の戸前の雨落ち溝はその下部にある）（写真3-2・3）。
