特別史跡名古屋城跡全体整備検討会議 石垣・埋蔵文化財部会(第 54 回)

日時：令和 5 年 2 月 10 日（金）10:30～12:30

本丸搦手馬出周辺石垣の修復について（敷金の仕様）

表二の門附属土壠の雁木の調査について

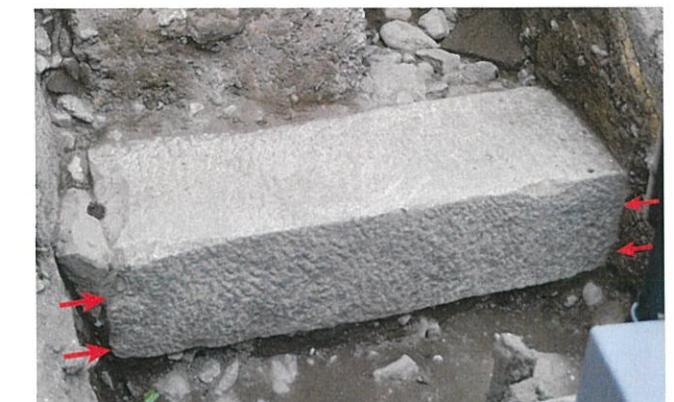
図3 調査区3 切石出土状況(矢印が変色境界線)

調査区3斜面部下端にて切石を1石検出した(図3)。切石は幅130cm以上(土中へ続く)高さ(蹴上)約30cm奥行(踏面)約35cmで、側面に2本の変色の境界線を確認した。

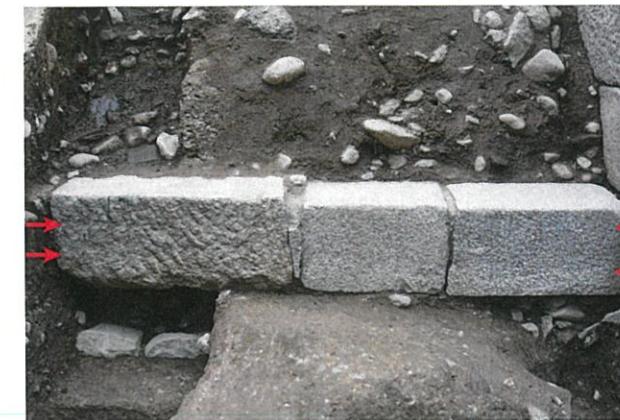
図4 調査区4 切石出土状況(矢印が変色境界線)

調査区4でも同様に変色境界線がある切石を3石検出した(図4)。切石は左から幅が約80cm・40cm・60cm、高さはすべて30cm程度、奥行約25cmであった。3つのうち左の切石底面を確認したところ、表面とは異なり、自然面に粗い加工を施したような状態であった。

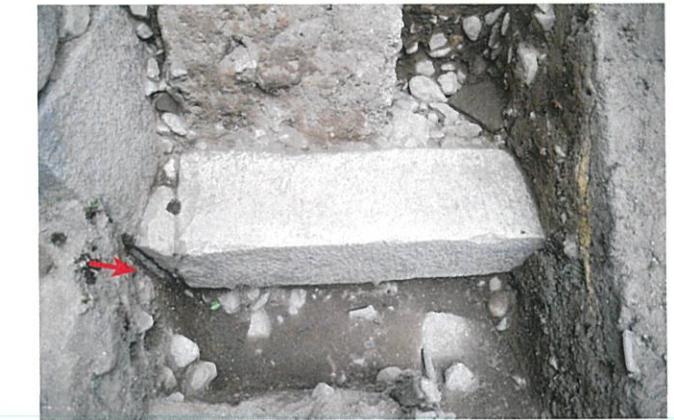
図5 調査区3 地表下石垣の検出状況

石垣面では、階段状の加工痕を土壠中ほどから上端にかけて一連で確認した。加工痕から想定される1段の大きさは高さ奥行ともに20～40cmと不揃いでいた。また、調査区3にて平坦部のかく乱を利用して地中の石垣を検出したところ、露出部より築石が少なくとも下に1石続いていることを確認した(図5)。

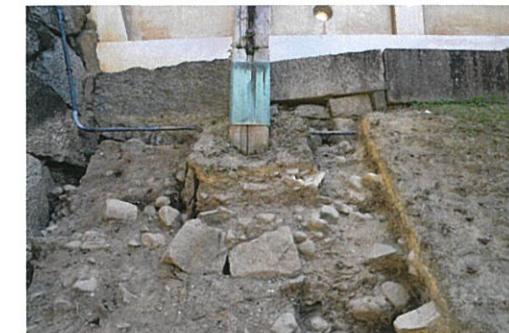
図7 調査区4 土壌控柱の根固めか

土壠斜面は深さ50cm程度まで掘り下げたが、検出した円礫中に瓦片が混じる状況を確認した。斜面上部では、控柱下端付近に人頭大の円礫が集中しており(図7)、他の調査区でも同様なことから近代期に控柱を改修した際の根固めの可能性がある。

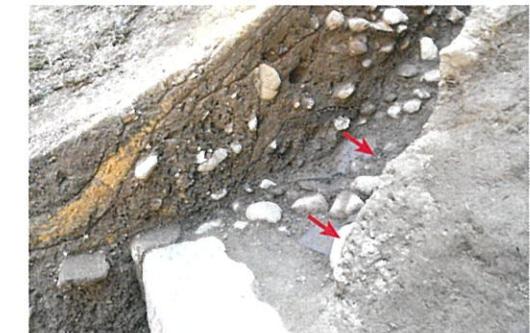
図8 調査区4 切石背面の検出状況 (矢印が瓦片)

調査区4の斜面部左端は深さ50cmまで掘り下げ、切石背面の状況を確認した。背面の箇所では、切石と同じ高さで円礫中に瓦が入り込んでいる状況がみられた（図8）。このことから、出土した切石は築城期のものではない可能性がある。

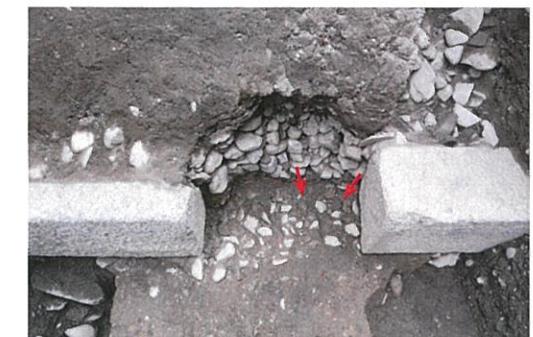
図12 調査区5 切石抜き取り痕 (矢印が瓦片)

切石の抜き取り痕箇所では、切石直下と背面の構造を確認し、円礫が詰まるなかに瓦片も一緒に混じる状況をみることができた(図12)。

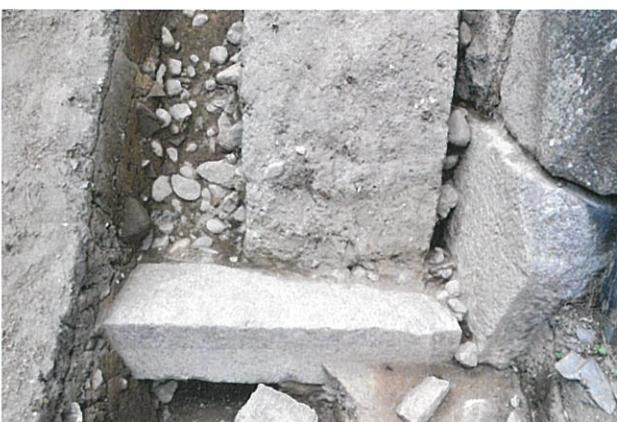
図14 調査区6 切石検出状況

調査区6斜面部下端にて、切石を1石検出した(図14)。切石は幅120cm以上、高さ約30cm、奥行約30cmであった。表面は変色の境界線の上下で加工工具合が異なり、上部は精緻な加工が施されていた。また、底面は表面と同様の平滑に仕上げられた状態であった。

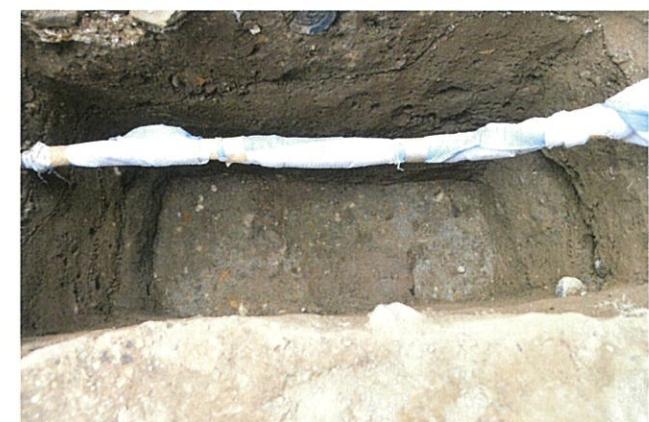
図15 調査区5 センサーかく乱サブトレ底面

調査区5の平坦部は木柵やセンサー設置時と思われる現代のかく乱を確認し、その直下に瓦や漆喰、円礫などが混じる層がみられた。近世層を確認するため、センサーのかく乱部を利用して深掘りを行ったところ、直下に均一な砂質土層があり、地表面からの深さ130cmほどで白色粘土塊の混じる近世盛土層を確認した(図15)。

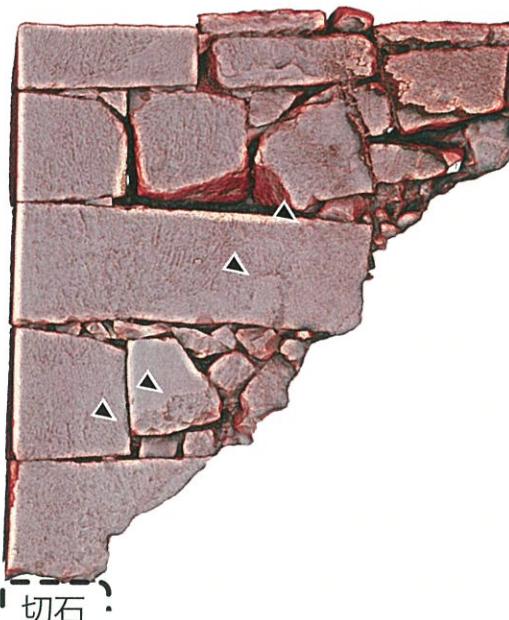
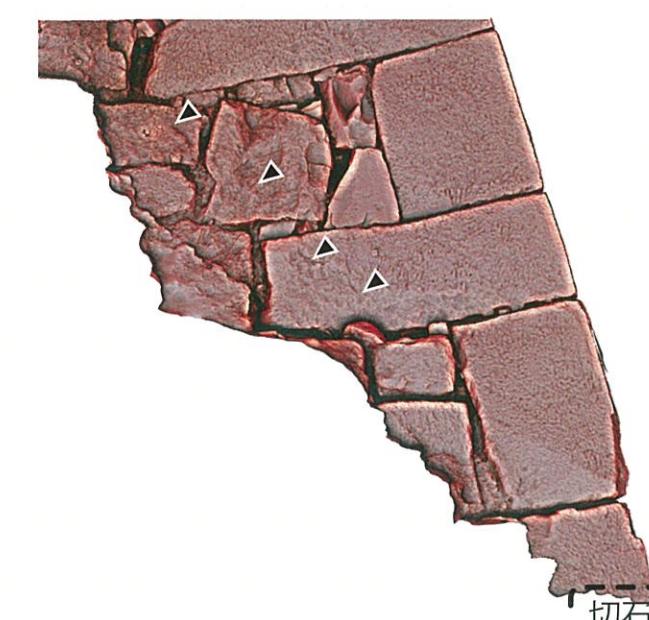
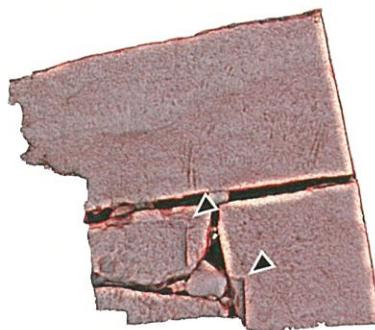
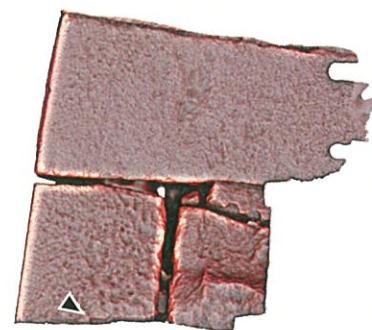
図16 加工痕可視化処理画像（矢印が階段状加工痕の出隅箇所）

石垣面ではすべての調査区で階段状の加工痕を確認することができた。加工痕をもとにしたおおよその雁木想定ラインと出土した切石は一致しなかった。加工痕は雁木が石垣に当たる箇所のみに施されたものと考えられるため、厳密な想定ラインではないが、切石と加工痕が合わないことからも雁木積み直しの可能性を考えることができる。

石垣面に残る階段状の加工痕を城内の他事例でも確認したところ、榎多門（雁木は大正8年頃に撤去か）の石垣面で同様の加工痕を見ることができた。比較検討するため、石垣の3次元モデルを作成し加工痕の可視化処理画像を作成した（図16）。表二の門と比べて榎多門では明瞭な加工が施されているが、形状は近似する。
