行政文書一部公開決定通知書

名古屋城木造天守基礎構造検討に係る調整会議（第4回）議事メモ

天守台穴蔵石垣試掘調査等の調査成果について

名古屋城木造天守の基礎構造の方針（案）について

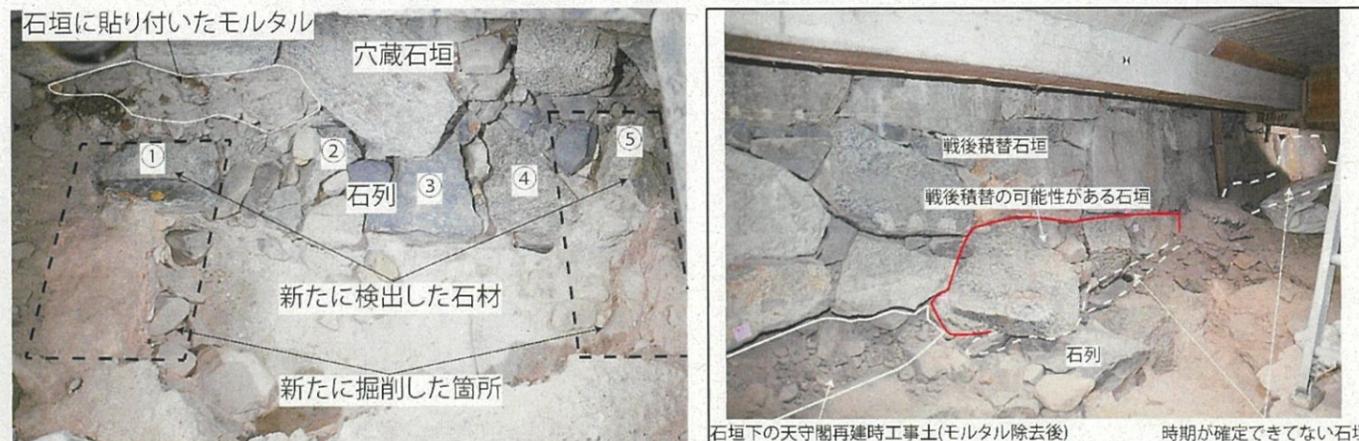
調査区両側では西へ30cm(石垣前面のみ50cm)拡張したところ、石列の延長線上において幅(東西)約50cm、控え(南北)20cm以上の石材(図2の①)を検出した。調査区東側でも東へ30cm拡張したところ、同じく石列の延長線上において幅20cm以上(東西)、控え(南北)約45cmの石材(図2の⑤)を検出した。

これらの石材は、昨年度検出した石列石材と並ぶように設置されていること、検出レベルも大きく変わらないこと、石材前面には既出の石列同様、石列掘り方に充填したとみられる白色粒混

じりの土が確認されたことから、昨年度検出した石列の一部と考える。

図2 ①調査区現況(南から)

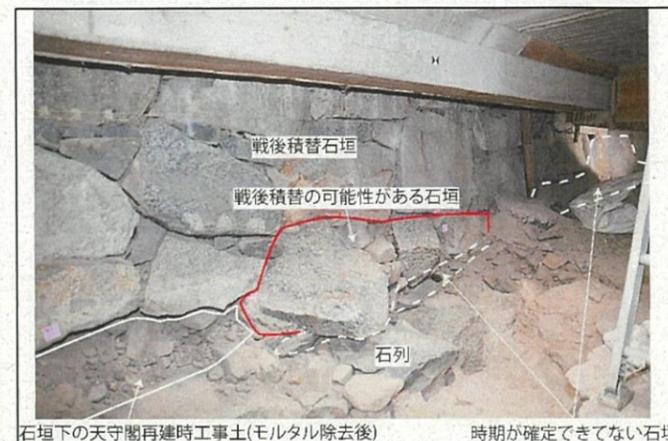
穴蔵石垣の状況を確認するため石垣に貼りついていたモルタルを除去したところ、築石の下部に小礫を含む砂層の堆積が確認された。土層の堆積状況から、砂層は現天守閣再建時の工事土であるため、砂層上の石垣は現代に積み替えられたものと考え(図3白線部)。この範囲より東側については石垣下部の堆積状況が不明であるが、築石の据え方等から戦後に積み替えられた可能性がある(図3赤線部)。図3点線部については戦後積み替えられた石垣と築石の大きさ、積み方

図3 穴蔵石垣前面の状況(南西から)

等が異なるため近世にさかのぼる可能性がある。

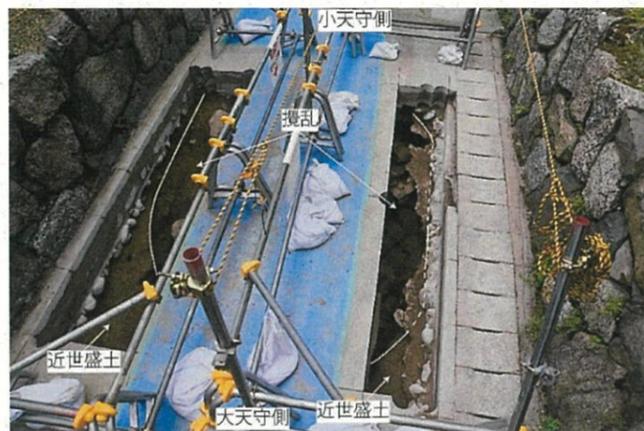
調査区内の大部分は現天守閣工事による攪乱を受けていたが、攪乱の及んでいない北側(大天守方向)で近世盛土、築石等を確認した。

図 4 ⑨調査区現況(北から)

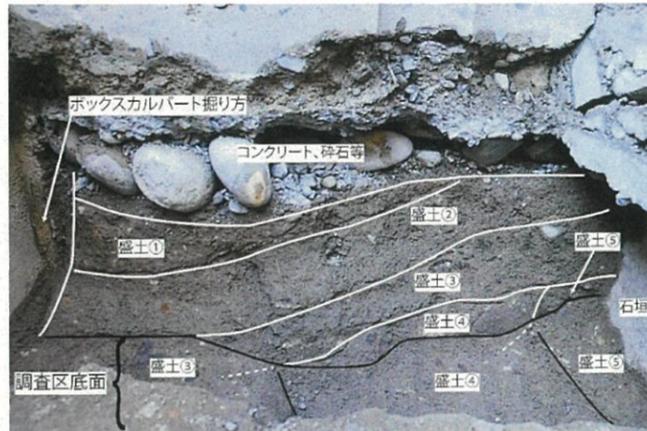
現在の床舗装、碎石、現代の整地土層の直下にシルトブロック混じりの盛土と思われる砂質土層(盛土①～⑤)が確認された(図5)。それぞれ7～8cm程度の厚みをもって堆積し、石垣側から橋台中央へ向かって下降するかたちで堆積する。

碎石直下の一連の盛土①～⑤では現代の遺物が検出されなかったこと、各層とも類似した厚みで堆積し、橋台通路の造成に伴う一連の施工と考えられることから、近世の土層と考える。

図 5 ⑨調査区北壁層序(南から)

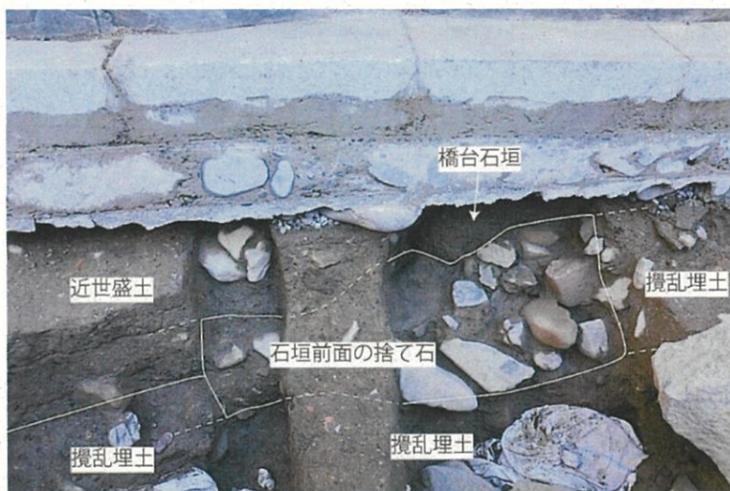
橋台通路の造成に伴う近世盛土の下層には、粘質土とともに固められた 10 cm 程度の礫が多量に検出された。これらは石垣の前面に密着し固められていることから、近世橋台石垣の前押さえの捨て石の一部と思われる。

図 6 ⑨調査区東側の石垣前面捨て石(西から)

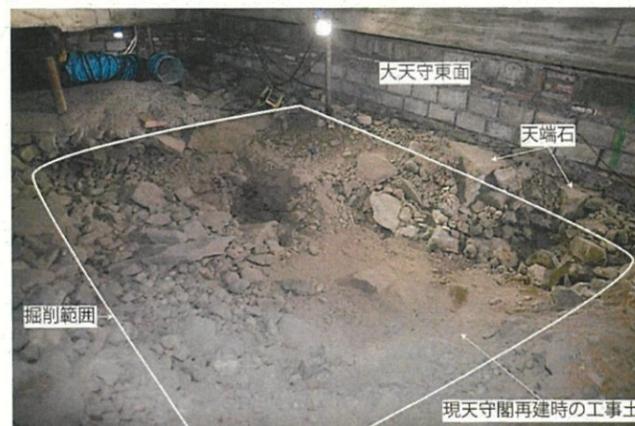
土層の堆積状況を確認するため、調査区内にサブトレンチを設定し天端面から約 1m 掘削したが、針金、タタキ片等を含む現天守閣再建時の工事土が堆積する状況で、近世の栗石層等は検出されなかった。

調査区南東隅のレーダー測線上で、現天守閣再建時の工事土を除去したところ築石の石尻を検出した(位置は図 8 のとおり)。控え長は現在確認中である。

図 8 背面①調査区全景(南西から)

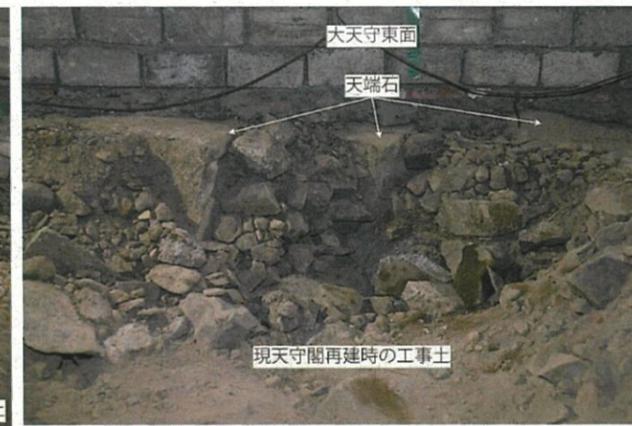
図 9 背面①調査区築石(西から)

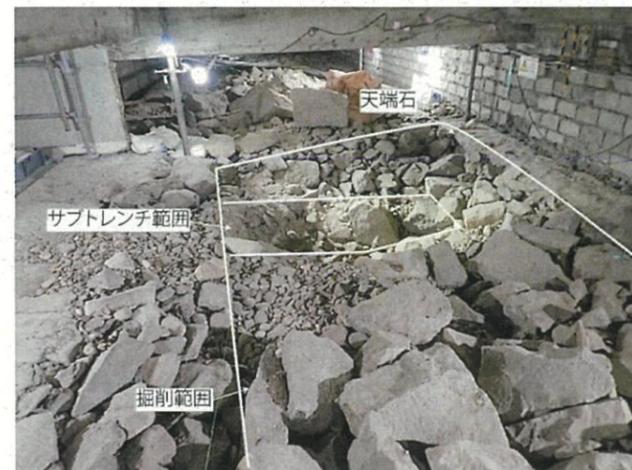
築石上面に塗り固められていたモルタルを除去し、付近の砂、石を除去したところ、調査区北西角で築石の石尻を確認した(位置は図10のとおり)。控え長は現在確認中である。

図10 背面②調査区全景(東から)

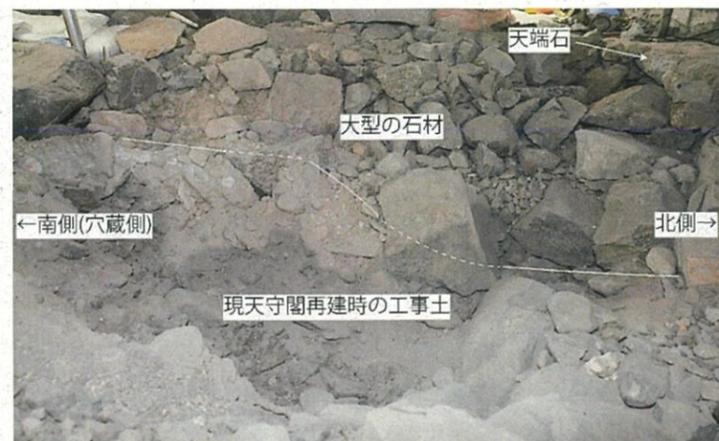
掘削の結果、天端面上に堆積する大型の石材の下には小型の石材が部分的に堆積し、その直下には①調査区と同様の現天守閣再建時の工事土が北側へ向けて下降しながら堆積していた。

図11 背面②調査区土層等堆積状況(東から)

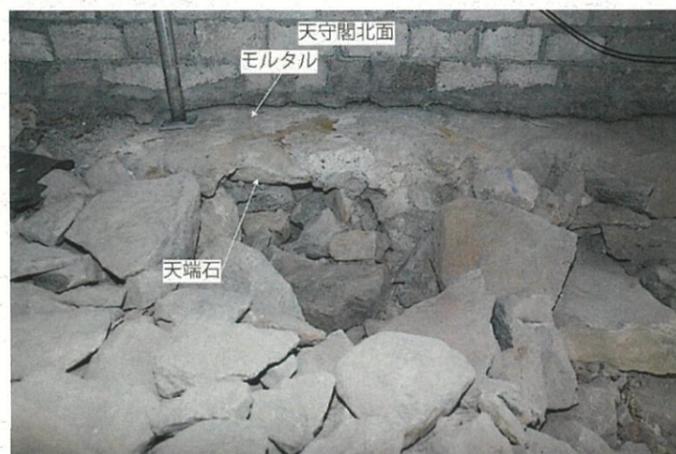
図12 背面②調査区土築石(南から)

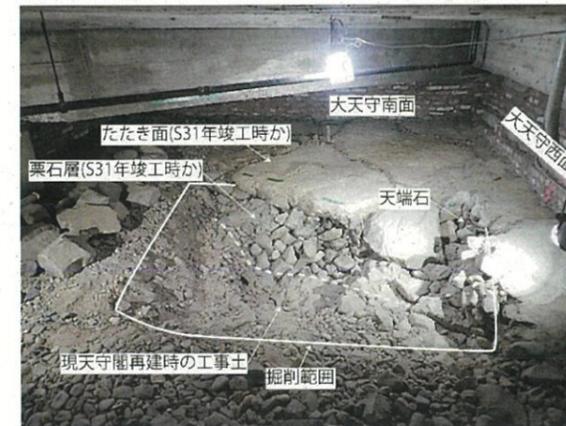
掘削の結果、調査区南西隅には現天守閣再建前の石垣積替工事(昭和29~31年度)(1954年~1956年)時に施工されたとみられるタタキ面(当時の施工資料には「混擬土」と記載)が残存していた。タタキ面直下には長さ20cm程度の石材が堆積する。針金等を含むことから前述の再建前石垣積替工事に伴う栗石と考えられる。調査区北半ではタタキ面は確認できず、①、②調査区と

同様の現天守閣再建時の工事土が確認されたため、再建工事時にタタキ面を除去し、工事土を埋めたものと考えられる。

図13 背面③調査区全景(北から)

調査区南西隅付近において、築石上面に塗り固められていたモルタルを除去し、付近の砂、石を除去したところ、1か所で築石の石尻を確認した(位置は図13の通り)。控え長は確認中である。

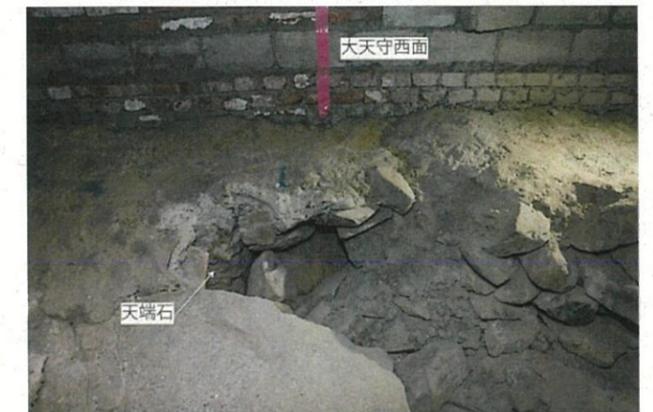
図14 背面③調査区築石(東から)

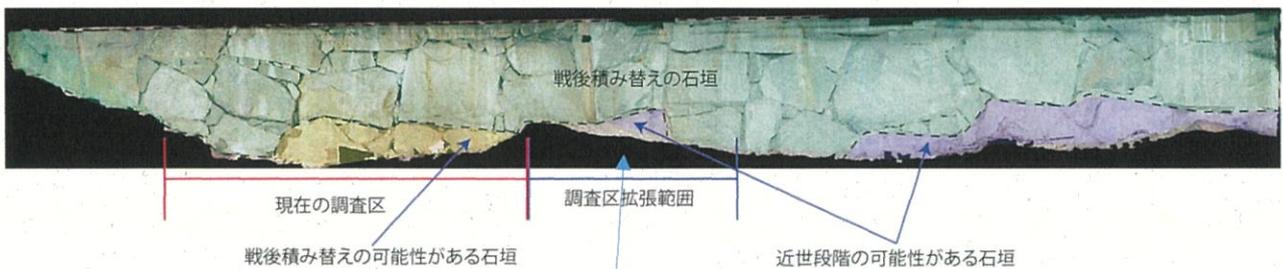
大天守穴蔵石垣北面に設定した①調査区では、近世に遡ると考えられる石列を検出したが、その上部に存在する穴蔵石垣の一部についてその時期が確定できてない。調査区東側には積み方から近世に遡る可能性がある石垣が存在するが(図16参照)、その石垣との連続性についても現状では明らかとなっていない。

調査の結果、これまで検出している石列の続きが検出された。拡張した部分では、図16で「近世段階の可能性のある石垣」とした部分の下にも現天守閣工事の際の堆積がみられることから、戦後の積み直しと判断した。

図16 ①調査区北面石垣の状況

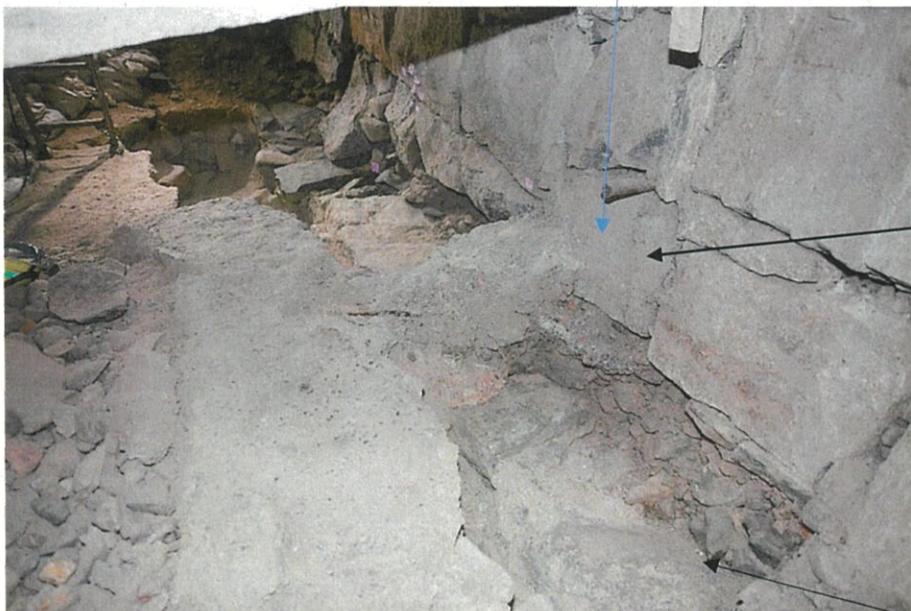
図17 拡張調査範囲の全景

図16で「近世段階の可能性のある石垣」とした石材(左矢印)下に工事の際の土砂が堆積している
