特別史跡名古屋城跡全体整備検討会議 石垣・埋蔵文化財部会(第 66 回)

日時：令和 7 年 5 月 23 日（金）13:30～16:30

## 本丸搦手馬出周辺石垣の修復について

重要文化財建造物等保存活用計画について  
(東南隅櫓及び西北隅櫓直下石垣の耐震基礎診断)

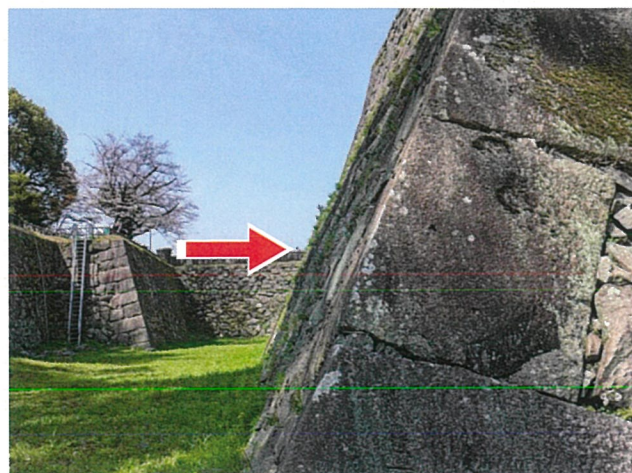
石垣面での膨らみ状況

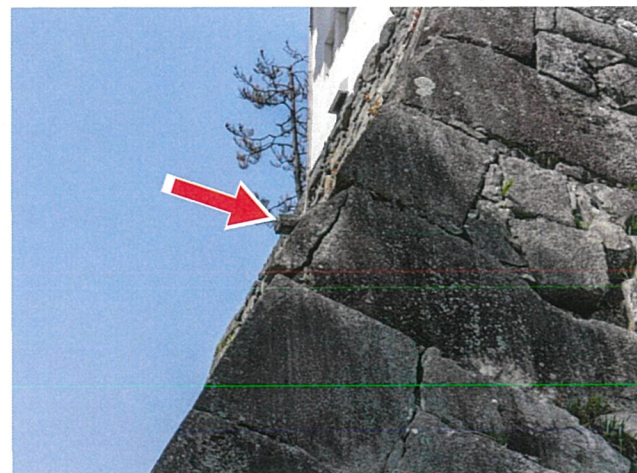
角石の割れ状況

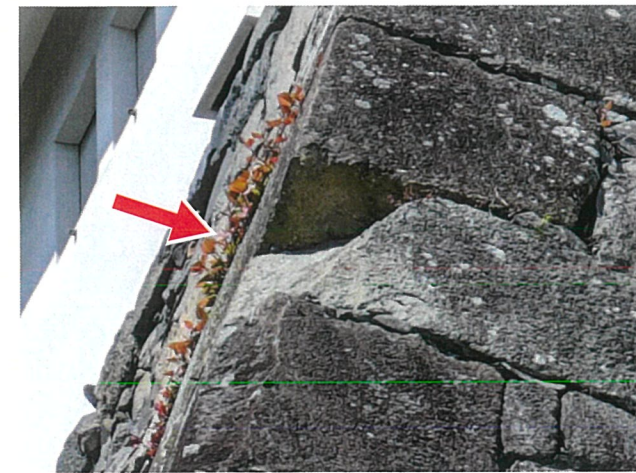
角石の割れ状況

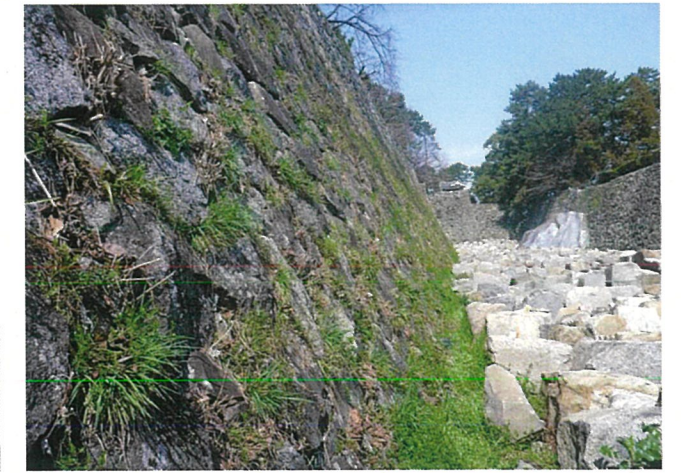
石垣裾部の状況

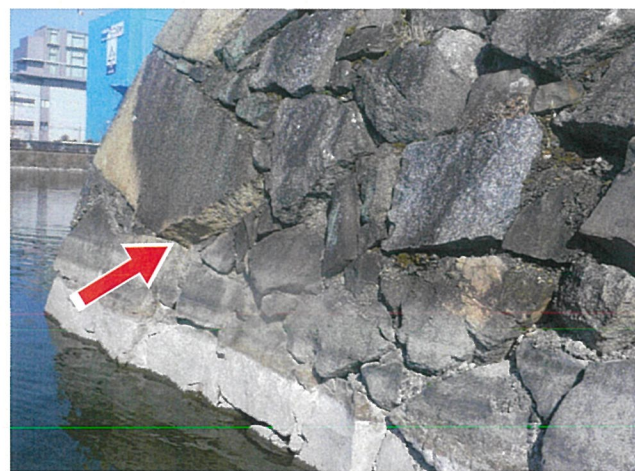
角石の割れ状況

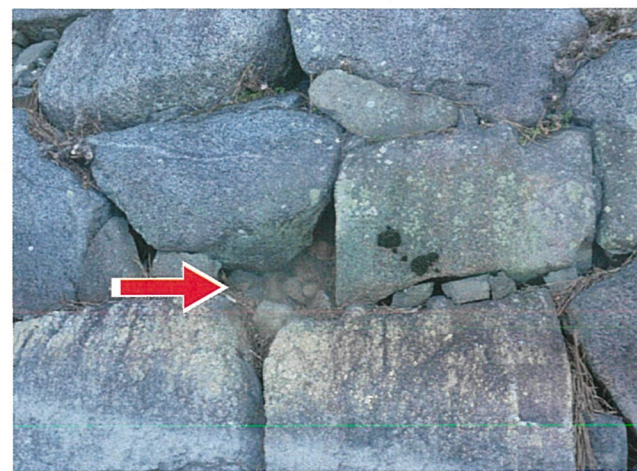
間詰石の抜け状況

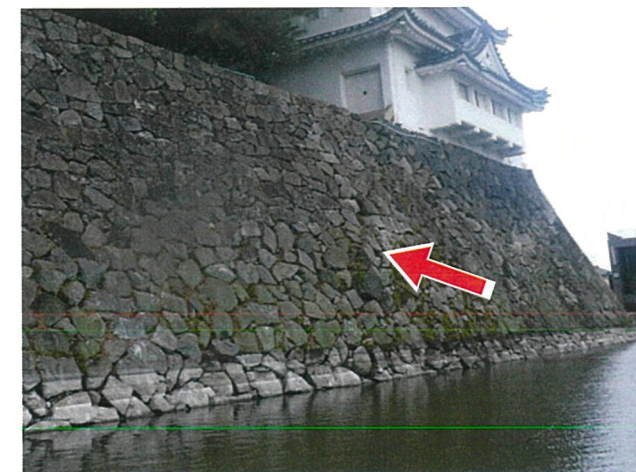
1970-72 年積み直し部境界

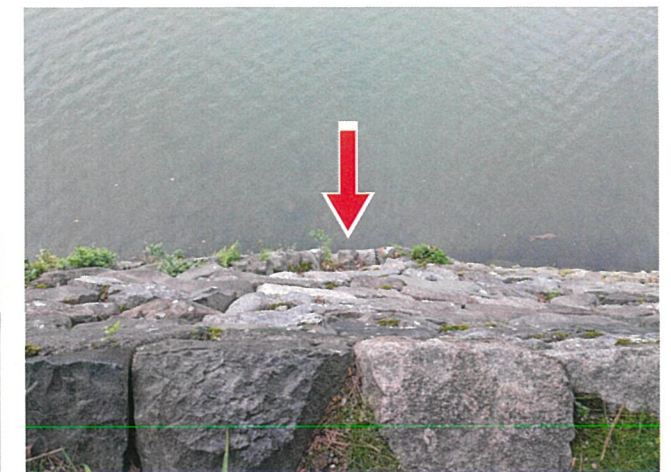
1970-72 年積み直しのセットバック状況
