特別史跡名古屋城跡全体整備検討会議 石垣・埋蔵文化財部会(第 67 回)

# 特別史跡名古屋城跡内の石垣保存方針策定について

天守台及び周辺石垣の保存対策について

I 天守台西側内堀御深井丸側石垣及び鷺の首(小天守西)水堀側石垣前面での発掘調査成果と各石垣面の現況について

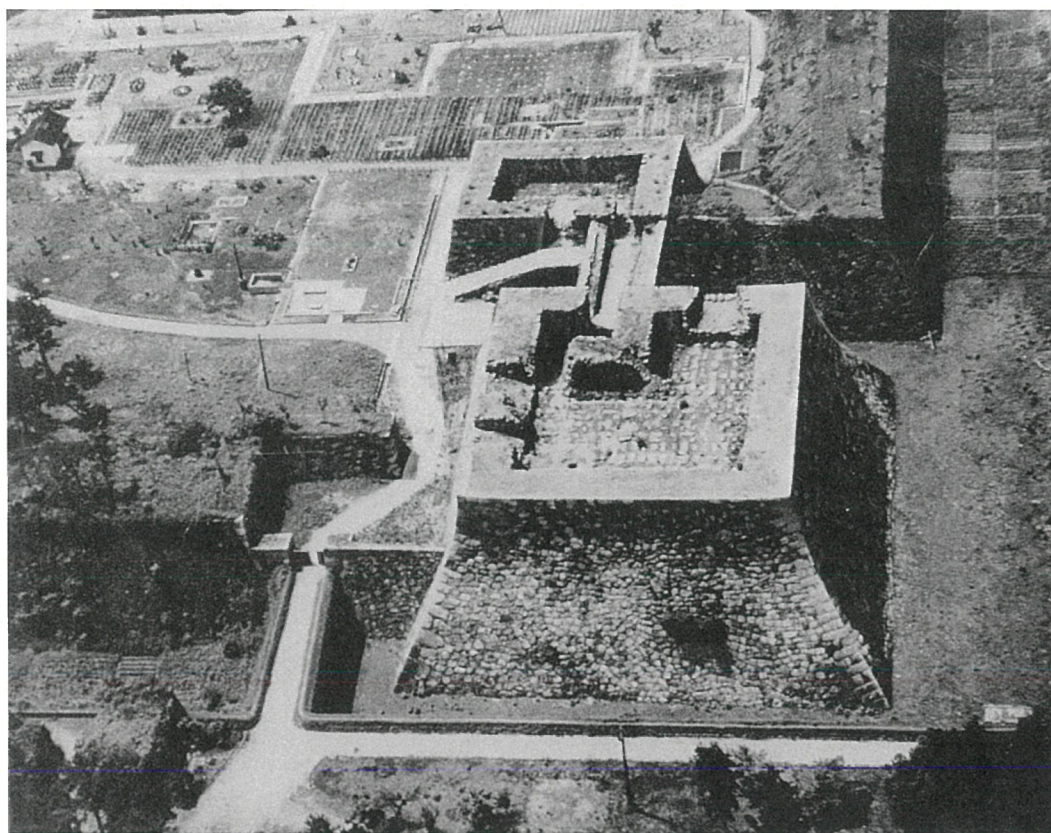
図2-5 空襲後の天守台石垣周辺(名古屋城総合事務所蔵)

残された国宝の建造物は、本丸の東南隅櫓、西南隅櫓、本丸表二之門、二之丸の二之丸東二之門、二之丸表二之門、御深井丸の西北隅櫓の6棟のみであった。石垣も被害を受け、天守台石垣周辺を中心に焼夷弾の炎熱による割れ、剥離等の被熱痕が生じた。

被熱し劣化が進行した天守台石垣については、昭和25年に積み直しのための国庫補助申請を行い、同27年から積み直しが行われた。

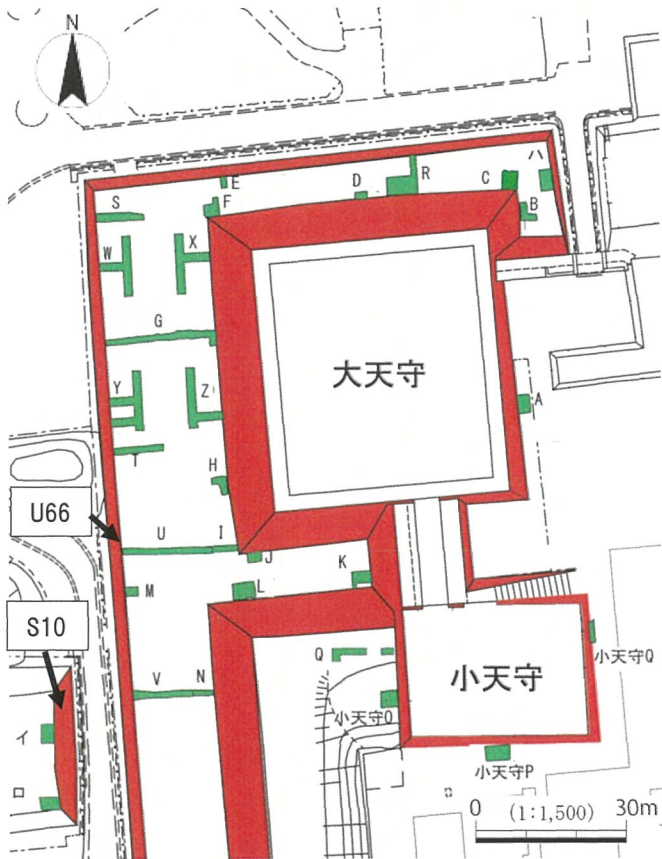
図 1 天守台周辺石垣等発掘調査位置図

石垣 U66 前面の各調査区において標高約 5.4～5.0m で築城期盛土層を検出した。このうち、T、U、V 区においては、4.7～5.4m で築城期盛土層を掘り込んだ地形根切を検出した。根石もこの付近にあるとみられる。

M 区においては根石を検出したが、根石は瓦を含む近世層に埋まっており、築城期以降に積み直されたとみられる。

石垣 U66 背面に位置する石垣 S10 でも発掘調査を実施し、地下部分に近世期の石垣が残り、地上部については積み直されていることを確認した。積み直し石垣は近世期の石垣の後方から積み上げられており、石垣の安定性に課題があることを確認した。

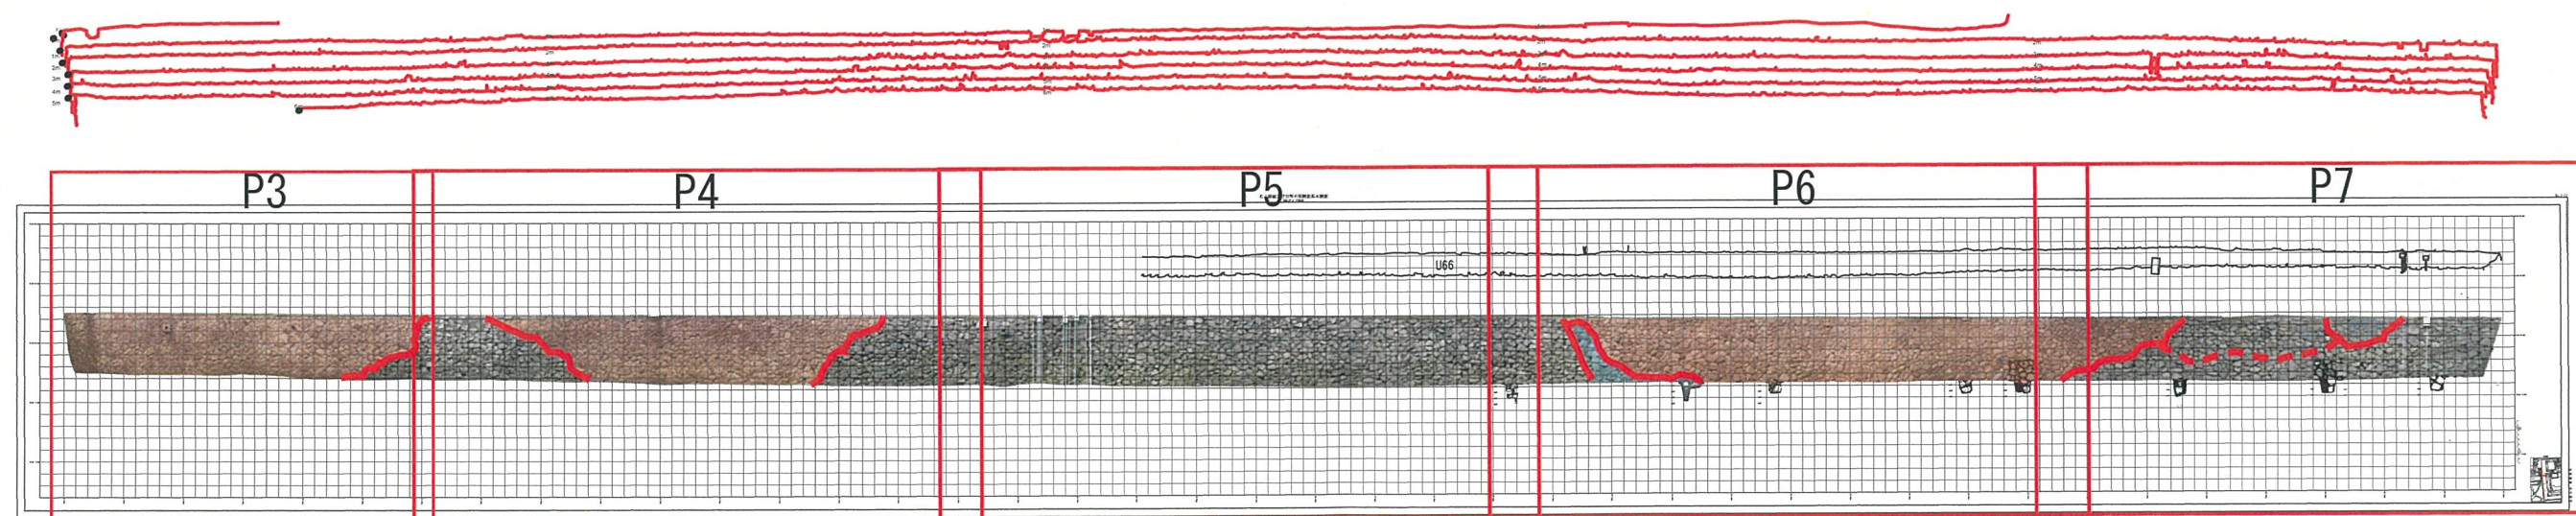
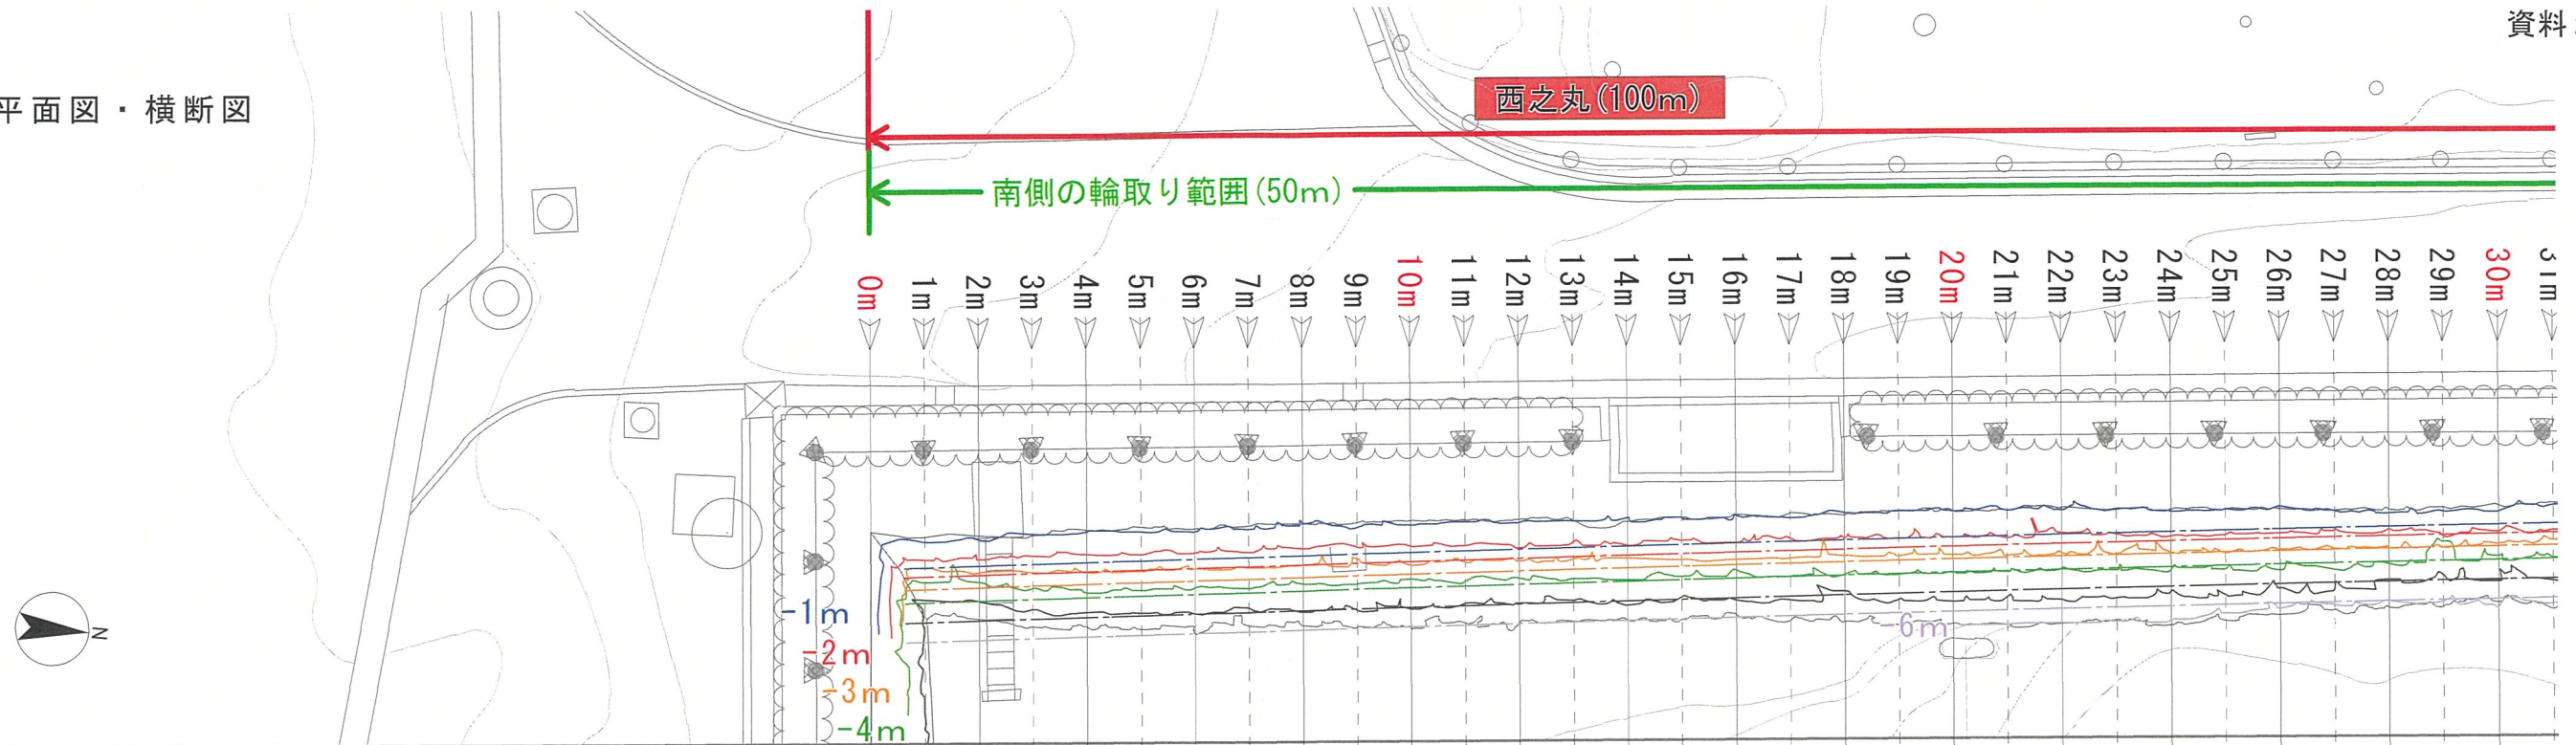
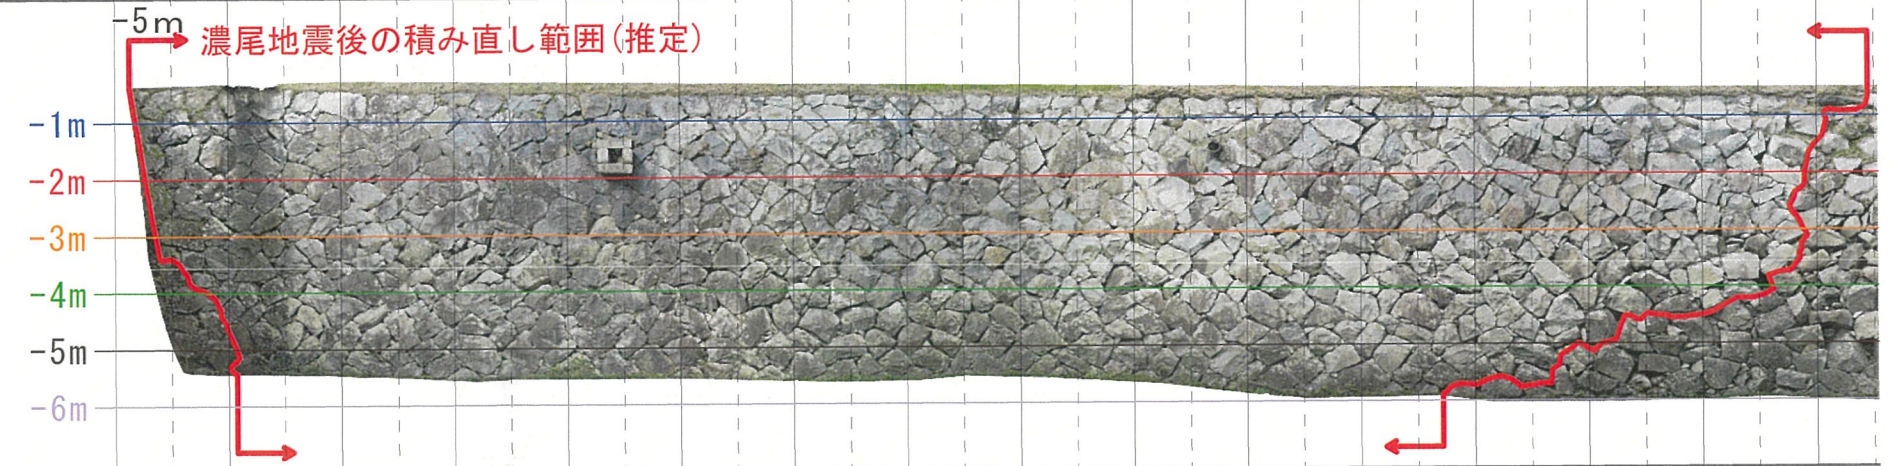
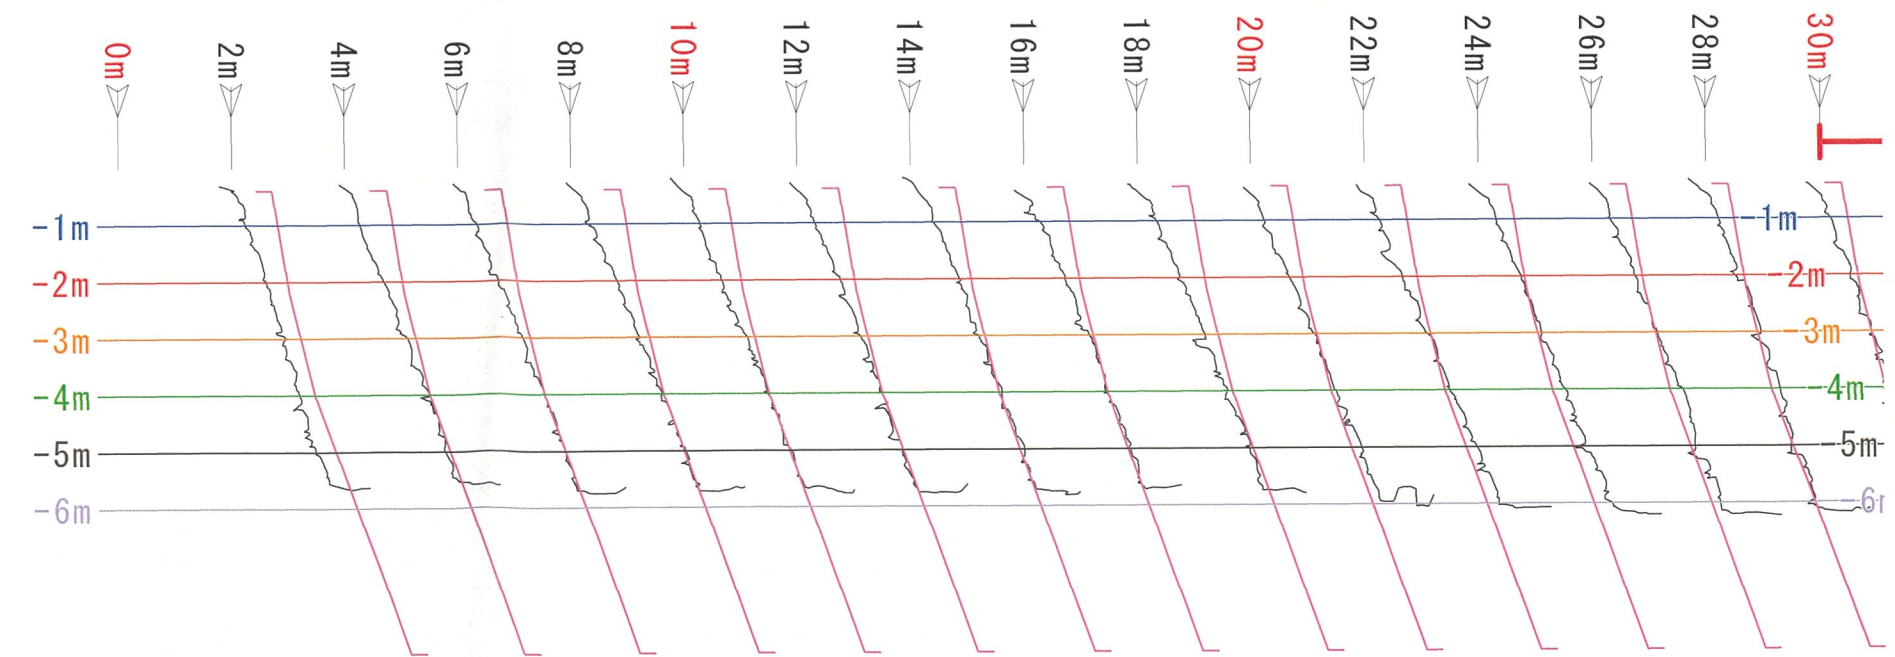
図2-2 U66オルソ画像および縦横断面図

U66 石垣の平面形状は中央部に向かって若干の湾曲がみられ、「輪取り」状となっている。そのため、残存状況の良い箇所を参考に基準勾配を複数設定し、各基準勾配と各所での石垣断面の比較により、石垣面における膨らみの状況を確認した(図 2)。

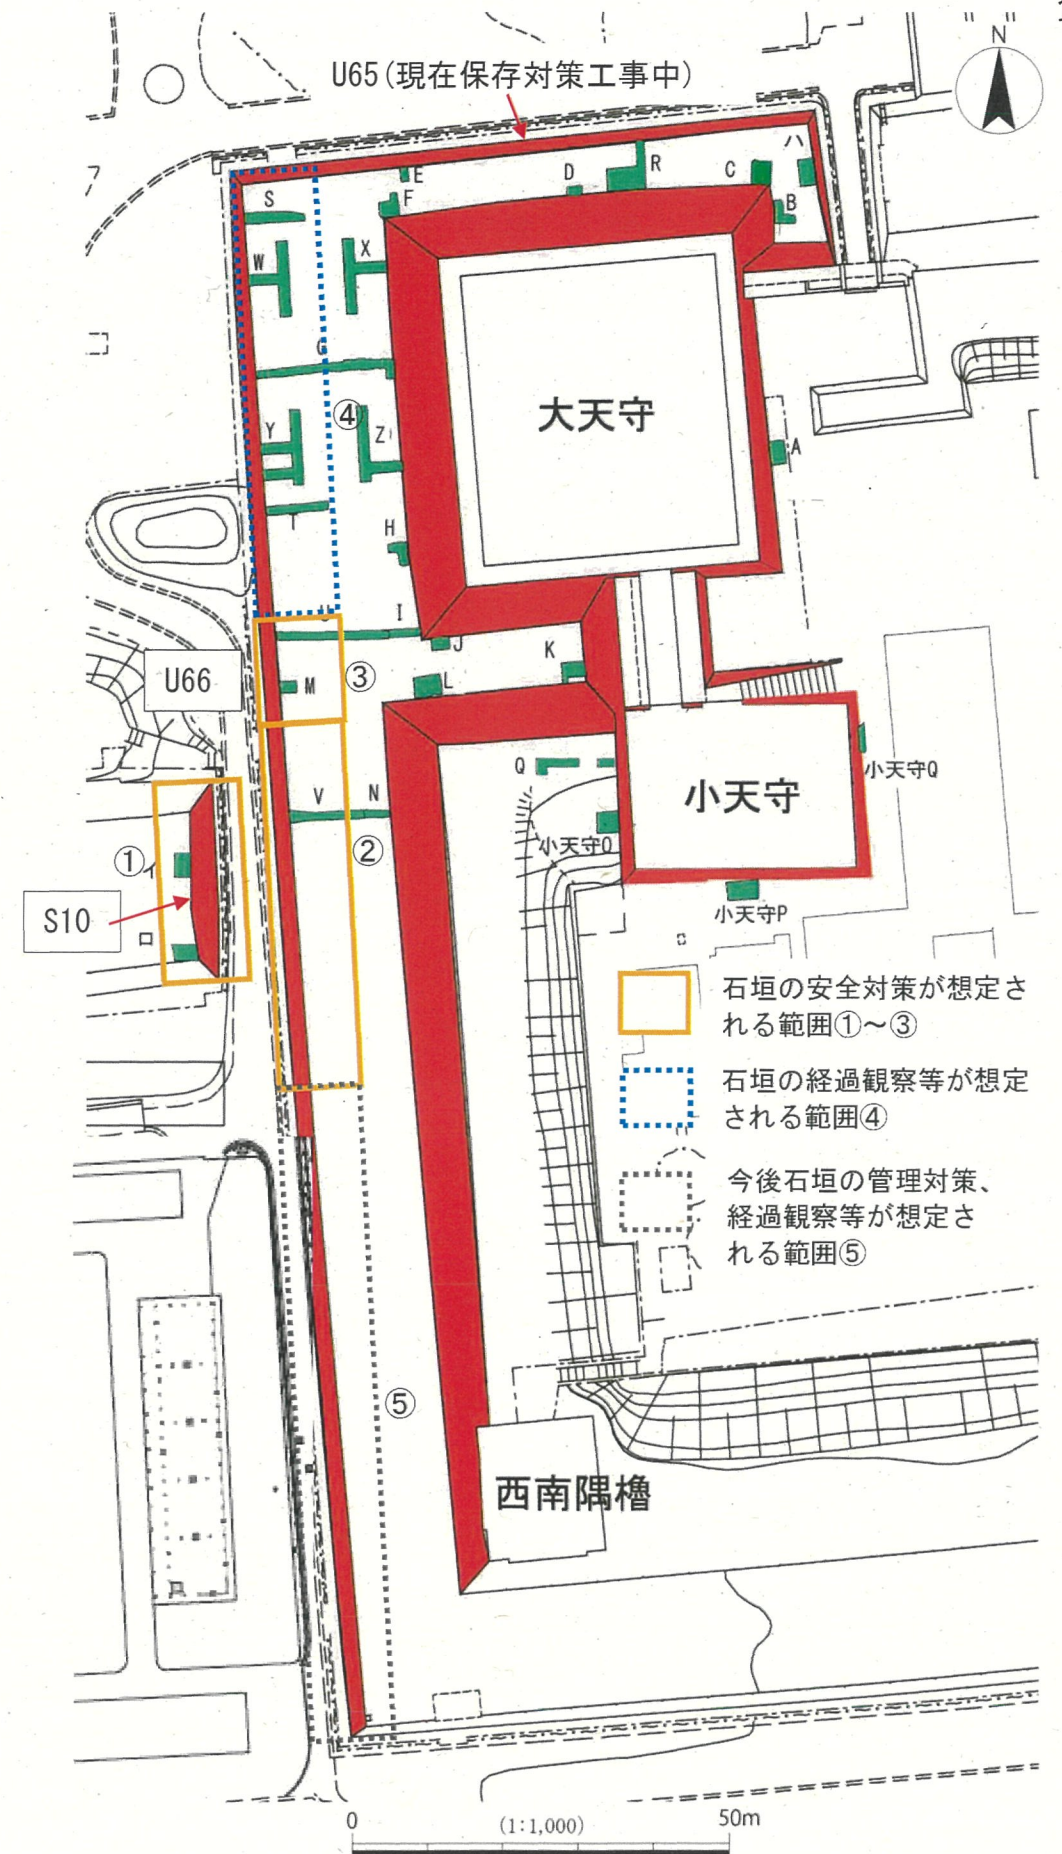
図 3 石垣保存対策における今後の対応について (U66、S10)

| 石垣の<br>範囲 | 該当調査<br>区 | 内容 |
|---|---|---|
| S10<br>範囲① | イ、ロ | ・動線：<br>観覧者動線である。<br>・石垣の状況：<br>石塁状の石垣である。<br>S10 は、地下部分では近世期の姿を残しているが、積み直しの際に裾部付近にて築石を後ろに控えて積み上げており段差が生じている。安定性の面で課題がある。<br>U66 のうち範囲②は、調査区 V は築石が築城期盛土に埋まるが、付近は近世に積み直された可能性もある。S10 の背面となる。<br>・対応：<br>観覧者動線であり、S10 は安定性に課題があることから S10 およびその背部について石垣の安全対策が必要である。 |
| U66<br>範囲② | V | ・動線：<br>観覧者動線である。<br>・石垣の状況：<br>調査区 M で、根石付近まで築城期以降の改変が及んだことが確認された。濃尾地震後に「崩壊」、「孕ミ」が生じた箇所と重複しており、少なくとも 2 度積み直された可能性がある。<br>・対応：<br>M 区周辺では根石まで及ぶ改変、二度に渡る積み直しが想定され、観覧者動線下にあるため、石垣の安全対策が必要である。 |
| U66<br>範囲③ | M | ・動線：<br>観覧者動線ではない。<br>・石垣の状況：<br>調査区 U、T、S は築石が築城期盛土に埋まるが(調査区 Y、W は未確認)、一部は濃尾地震後に「崩壊」、「孕ミ」が生じ、積み直された。<br>・対応：<br>近代に一部積み直されているが、観覧者動線から離れている。今後の変状に備え経過観察等や必要に応じ表面補修を行う必要がある。 |
| U66<br>範囲④ | U, T, Y, W, S | ・動線：<br>観覧者動線である。<br>・石垣の状況：<br>一部は濃尾地震後に「崩壊」、「孕ミ」が生じ、積み直された。<br>・対応：<br>近代に一部積み直され観覧者動線下だが、動線西側の遺構展示エリアに退避が可能。有事の際の避難方法検討、経過観察等の必要がある。 |
| U66<br>範囲⑤ | | ・動線：<br>観覧者動線である。<br>・石垣の状況：<br>一部は濃尾地震後に「崩壊」、「孕ミ」が生じ、積み直された。<br>・対応：<br>近代に一部積み直され観覧者動線下だが、動線西側の遺構展示エリアに退避が可能。有事の際の避難方法検討、経過観察等の必要がある。 |

上記の観点を踏まえ、表 3 の中から「短期・中期的な対策」として、地震対策に効果が高く、早期にできる対策として、部分補修として「石材補修・間詰石の補充」を行った後、部分補強として、施工性が良い「布団簀」を行う方法が適当と考える。大地震が発生した際に、石垣の変形具合、範囲を可能な限り抑制することで来城者の安全を確保する。石垣 U66 については、鵜の首北側の、膨らみなどの変状が見られる範囲も含めた対策範囲（I-3 の範囲①～③）とする。又、危険性の明示としての看板設置などについては速やかに措置を行っていく。
